Ref. ACUMAR denuncia OTRS- Vuelcos en el Municipio de Merlo.

DENOMINACIÓN DEL SITIO:	Husares-Extraordinario	DIRECCIÓN:	Continuación de la calle Husares S/N (Bº Blandengue)									
TIPOLOGÍA:	N/A	CÓDIGO:	N/A									
COORDENADAS:	LATITUD	LONGITUD	ESTADO:									
	34°54'3.11"S	58°40'52.1"W		N/A								
https://goo.gl/maps/hhYsx1fTxUp												
	PRESENCIA DE RES.	EVOLUCIÓN DEL SITIO	TIPO DE RESIDUOS PRESENTES									
ESTADO AL:	SI	NO	Favorable	Desfavorable	Sin cambios	RSU	ÁRIDOS	RESTO DE PODA	VOLUMINOSOS	PRESUNTO ESPECIALES	OTROS	INSPECCIONÓ
04/04/2018	x						x		x		x	SOPEÑA
observaciones:	<p>Fardos de 1m3 aprox. Compactados de Membrana Asfáltica con Revestimiento de Aluminio resultante de proceso de calentamiento.</p> <p>Resto de obra.</p> <p>Voluminosos (Maderas)</p> <p>Residuos originados por vuelco de la actividad de volquetes.</p> <p>La disposición se realiza en propiedad privada distante de zona urbana.</p>

Referencia: Anexo II: Informe del Municipio – Barrio Blandengues y Montañeses – Merlo.-

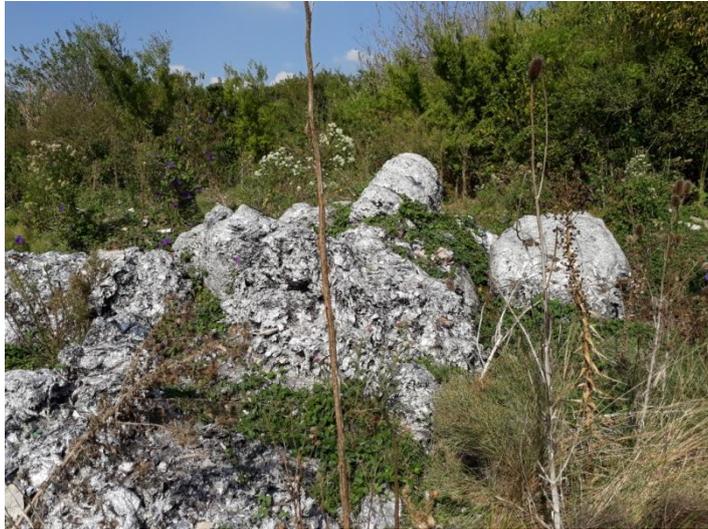
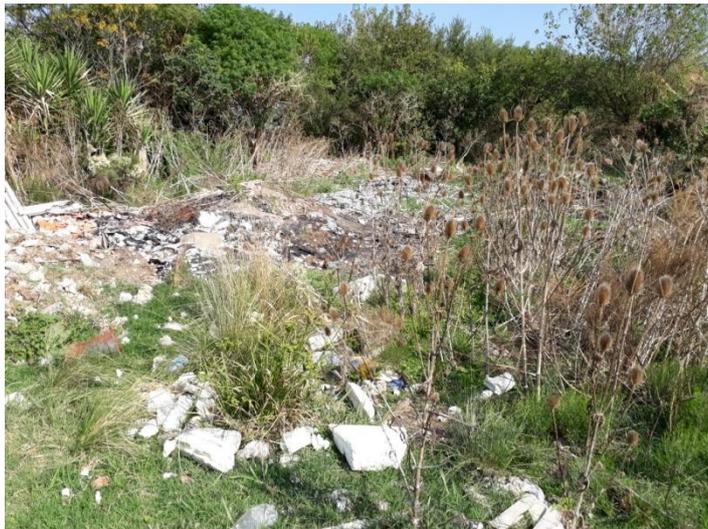
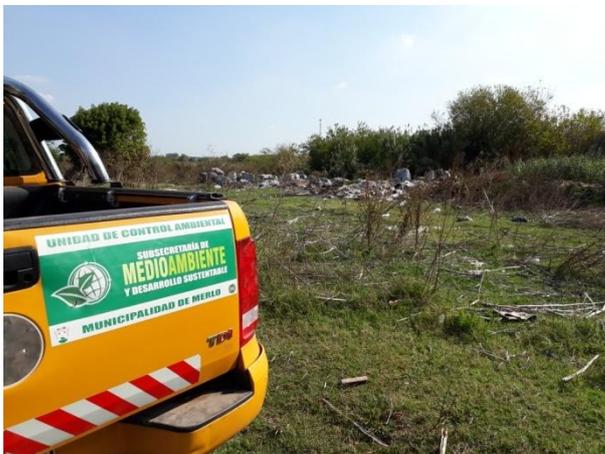
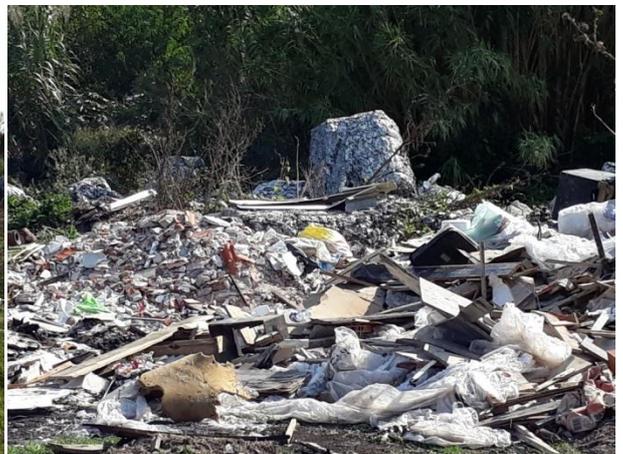
04/04/2018

La localización se encuentra dentro de un predio privado a unos 500 metros de su acceso, muy distante de zona poblada.

-Compactados de Membrana Asfáltica con Revestimiento de Aluminio resultante de proceso de calentamiento.

Se pudo observar fardos de aproximadamente un metro cúbico diseminados por vastos sectores del predio, esta disposición no resultaría producto de actividad reciente.

Se observar, en menor escala, vuelcos de resto de obra conformados mayoritariamente por escombros, maderas, plásticos, tierra, todos residuos asimilables a los que se transportan en la actividad denominada "Volquetera".

Visto las características de los residuos, que en su mayoría resultarían no peligrosos ni especiales, que los mismos no experimentarían transformaciones químicas o biológicas, por lo que podrían ser tipificados como residuo inerte.

En función de lo expuesto es opinión de esta Subsecretaría adoptar las siguientes medidas a los efectos de lograr la limpieza y remediación del predio.

- Solicitar información de estado parcelario a los fines de localizar a él o los propietarios de las parcelas.
- Intimar a la remediación inmediata del pasivo ambiental y la construcción del cerco perimetral a los efectos de evitar el arrojamiento clandestino de estos residuos.
- Establecer una rutina de control a los fines de evitar el arrojamiento.
- Realizar inspecciones de manera rutinaria a los fines de evaluar la evolución del sitio.
- Solicitar la colaboración de especialistas de CEAMSE a los fines de asesorar sobre la adecuada disposición final del residuo de membrana.
- En caso no obtener una pronta solución por parte del o los propietarios del inmueble, realizar consulta sobre si es posible realizar la remediación por cuenta Municipal e incorporar los gastos que demande la operación a la partida correspondiente.
