ESTUDIO DE ETAPA 1-INVESTIGACIÓN NO INTRUSIVA DE FASE I

VILLA INFLAMABLE
Dock Sud, Avellaneda

Concurso Público N° 01/2017
Orden de Compra N° 71 - Ejercicio 2017
EXP-ACR: 1246/2016

324_Informe Etapa 1- Villa Inflammable_Rev.2_V.2

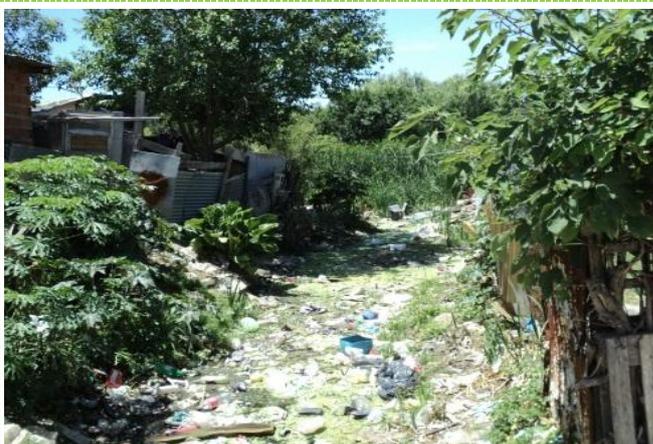
Canal en "Puente Jorgito" ubicado sobre Pasaje Génova. Nótese la gran cantidad de residuos del tipo domiciliario en el mismo

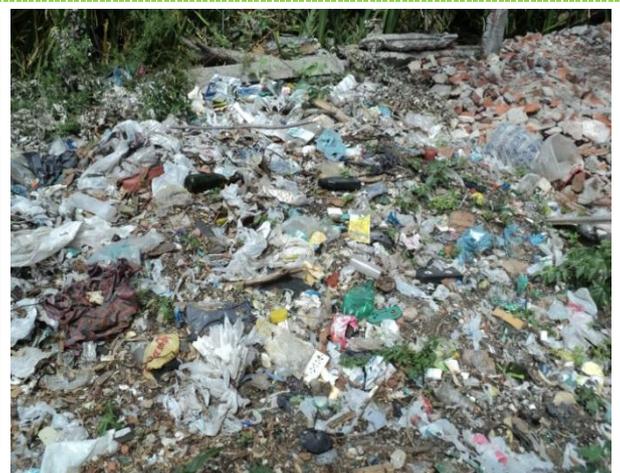
Basural detrás de vivienda y sobre borde de laguna en la zona central de Villa Inflamable. S 34° 39' 47,5", W 58° 20' 09,1".

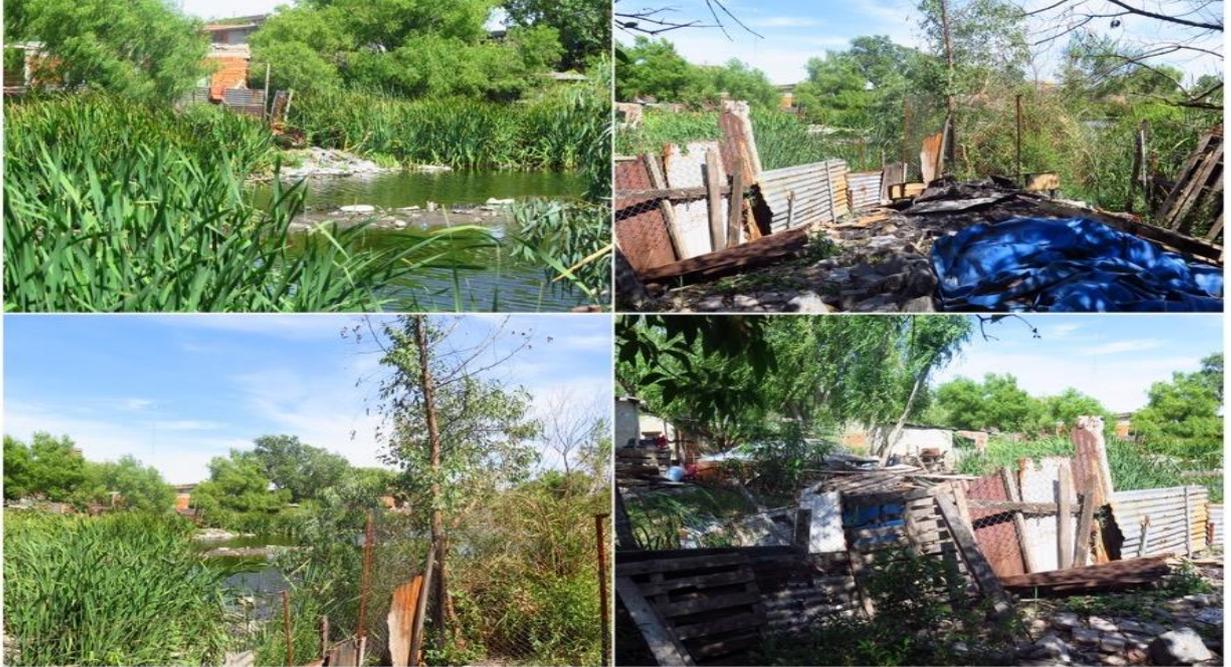
Rellenos en bordes de Lagunas.

Obsérvese las zonas rellenadas en bordes de lagunas y el emplazamiento de viviendas sobre los mismos.

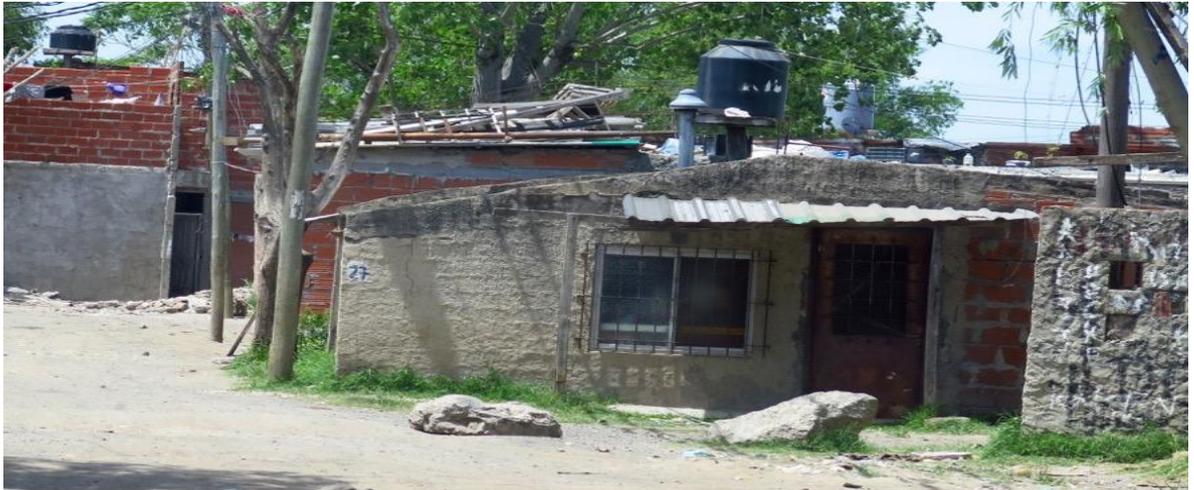
Vivienda con nivel inferior al nivel de la calle.

Vista de una vivienda construida previamente a que el nivel de la calle ascendiera luego del relleno

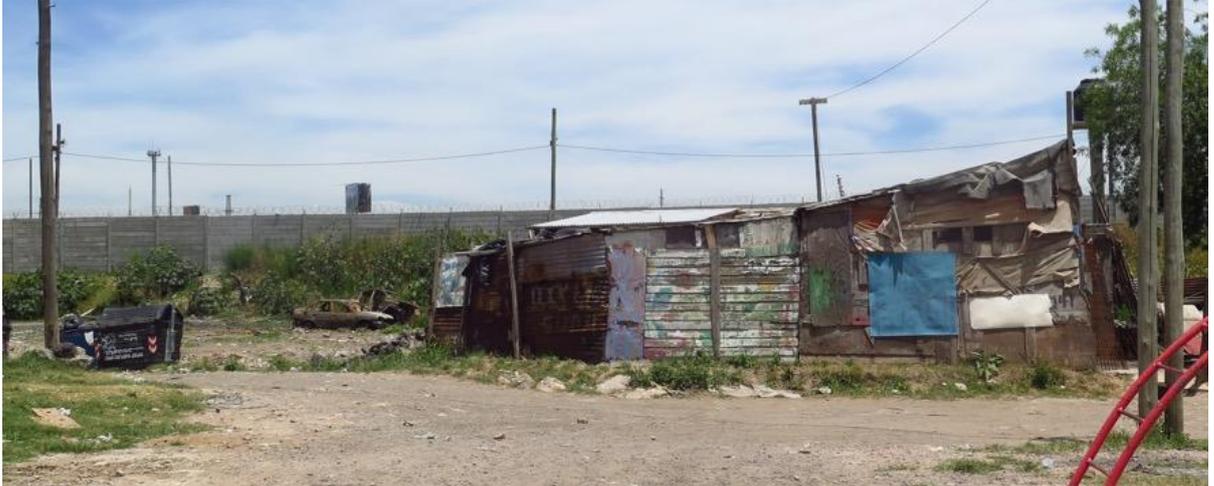
Vivienda precaria, Génova al fondo.

Vivienda construida con chapas y madera en la zona de Génova al fondo.

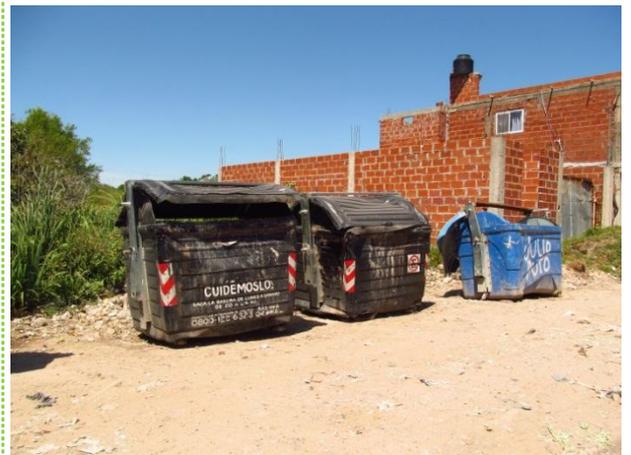
Punto N° 8: Campana, casi esquina Malabia.

Se observan contenedores sobre calle Campana en borde de canal que comunica con lagunas al Sur y al Norte. Los contenedores presentan abolladuras y tapas rotas. Vista SW.
