Dossier Cruz del Sur, La Matanza

Febrero 2020

Dirección de Salud y Educación Ambiental (DSyEA)

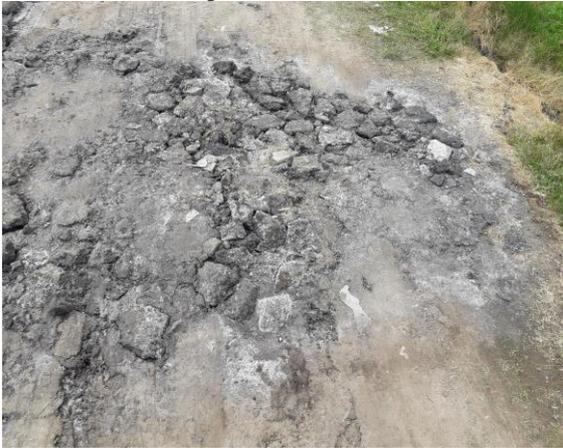
El 13 y 18 de septiembre y el 03 de octubre de 2019, el equipo de Toxicología de la DSyEA realizó la evaluación de metales en suelo con el equipo portátil de fluorescencia de rayos X (XRF) en sitios de esparcimiento y recreación, como así también espacios comunes de las UREM Cruz del Sur, Cruz del Sur 2 y El Tizón B. Asimismo, se realizaron mediciones en los restos de escombros de fundición industrial que se encontraban en dos (2) puntos de los barrios con el fin de rellenar las calles de tierra, uno de los cuales fue identificado durante una recorrida territorial realizada por el equipo de la DSyEA en octubre 2019; sobre este sitio, una vecina manifestó que sus hijos presentaron problemas respiratorios que iniciaron con la aparición de esos residuos en la calle.

Foto 1. Restos de fundición, los cuales se utilizaron para rellenar la calle.

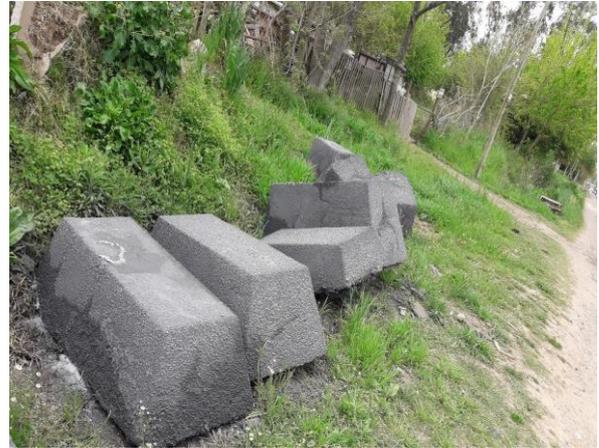
Foto 2. Restos de escoria arrojados sobre la calle Pumacahua

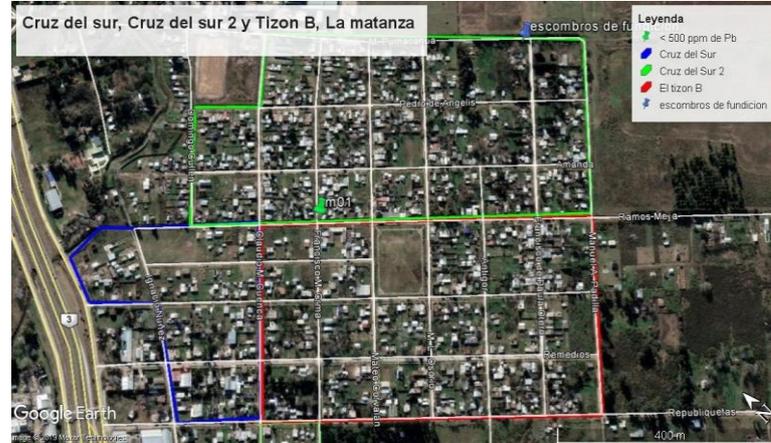
Figura 9. Mapa de distribución de puntos de muestreo realizado el 03/10/2019.

El punto de muestreo que correspondió a restos de escombros de una fundición (punto M1 correspondiente al muestreo del 03 de octubre), presentó valores que excedían los establecidos por de la normativa vigente³¹ para los siguientes elementos: antimonio (Sb), bario (Ba), cadmio (Cd), cobre (Cu), mercurio (Hg), molibdeno (Mo) y zinc (Zn). Los puntos de muestreo restantes presentaron valores que excedían los establecidos por la normativa para el bario (Ba). Se notificó a la Subsecretaría de Medio Ambiente y Desarrollo Sustentable del Municipio sobre los resultados de la evaluación realizada en 03 de octubre de 2019, y las autoridades locales realizaron una inspección; También se informó a la Dirección de Evaluación de Impacto Ambiental y Social de ACUMAR.

En relación al mercurio, a la fecha no se ha podido corroborar resultados obtenidos y la fidelidad en la medición de este elemento en particular. Por lo tanto, en las áreas donde se haya detectado este metal se recomienda hacer una nueva evaluación con otra metodología de estudio para corroborar la presencia del mercurio.
