CUENCA MATANZA RIACHUELO

MONITOREOS AMBIENTALES: AGUA SUPERFICIAL, AGUA SUBTERRÁNEA, CALIDAD DE HÁBITAT Y BIODIVERSIDAD. ANÁLISIS E INTERPRETACIÓN DE LOS RESULTADOS

Informe Trimestral | octubre-diciembre 2022

**Coordinación de Calidad Ambiental
Dirección Técnica - Dirección General Ambiental**

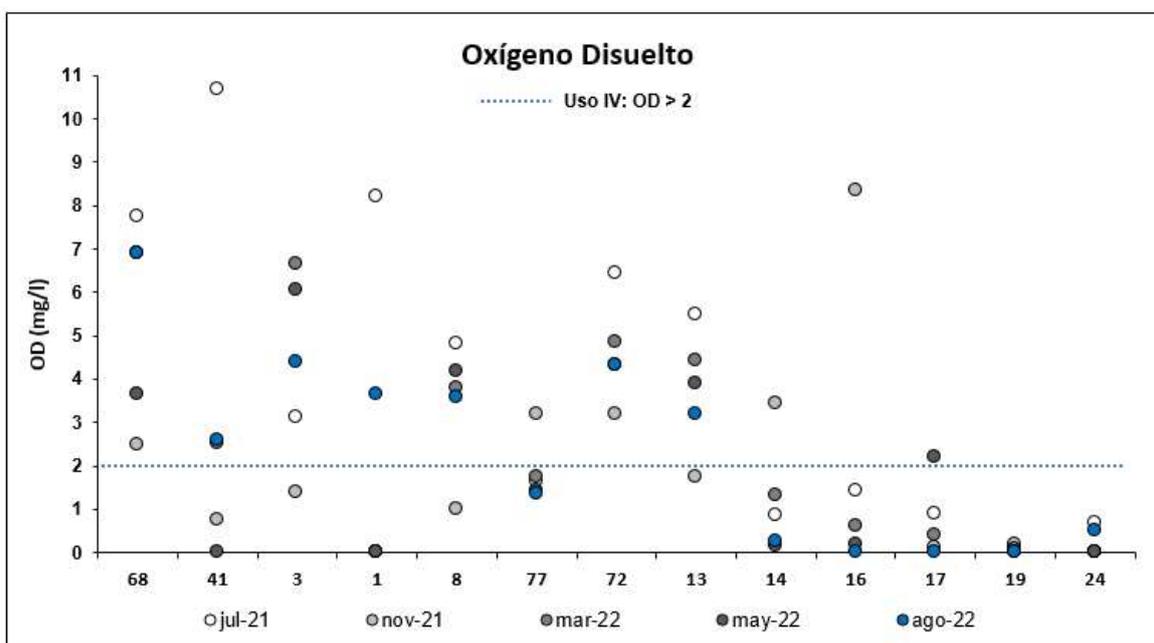
Figura 1.2.1: Evolución de OD en cierres seleccionados de subcuencas. Fuente: CDCA ACUMAR.

involucrados en cierres de la zona Cuenca Alta (A° Rodríguez, A° Cebey, A° Cañuelas, R. Matanza alto) suelen tener mejores valores, por mejor oxigenación y menor carga contaminante. Esta cualidad suele decaer en términos globales, hacia Cuenca Media intensificándose el efecto en la zona baja y del Riachuelo. Así, los valores superiores a 2 mg/L se consiguen en estas primeras secciones, pero las EM en subcuencas bajas como A° Santa Catalina, A° Del Rey, y en el cauce principal, en Riachuelo, ya no se alcanzan, llegando en varios casos a anoxia.

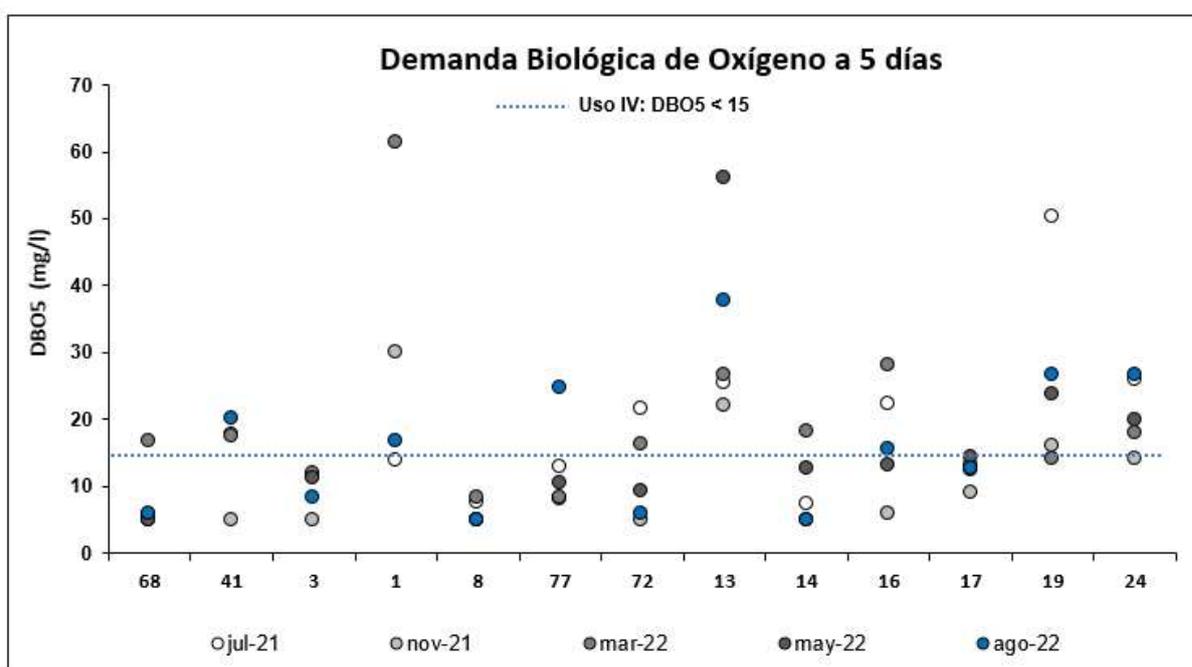
Figura 1.2.2: Evolución de DBO₅ en cierres seleccionados de subcuencas. Fuente: CDCA ACUMAR.

En **DBO₅**, los valores para la última campaña (agosto 2022) son relativamente bajos, considerando las anteriores campañas registradas. No hay valores excesivamente altos y el máximo de la serie es 37,7 mg/L, como permite observar la gráfica abajo (**Figura 1.2.2**). En una comparativa respecto a sí mismos en cada EM, los casos con un leve incremento respecto a valores históricos se encuentran en la EM 77 Don Mario (24,7 mg/L), y la EM 19 y 24 en Riachuelo (26,5 mg/L en ambos sitios). Aun tratándose de valores comparativamente mejores a los anteriores, en pocos casos se cumple el Uso IV, ubicando entre 15 y 26,5 a la mitad de los resultados en estos cierres de subcuenca. Se observa el máximo en esta serie nuevamente para la EM 13, aguas debajo de la PDLC Sudoeste en el Matanza, cauce viejo, con 37,7 mg/L (mayo 2022: 56,1 mg/L).

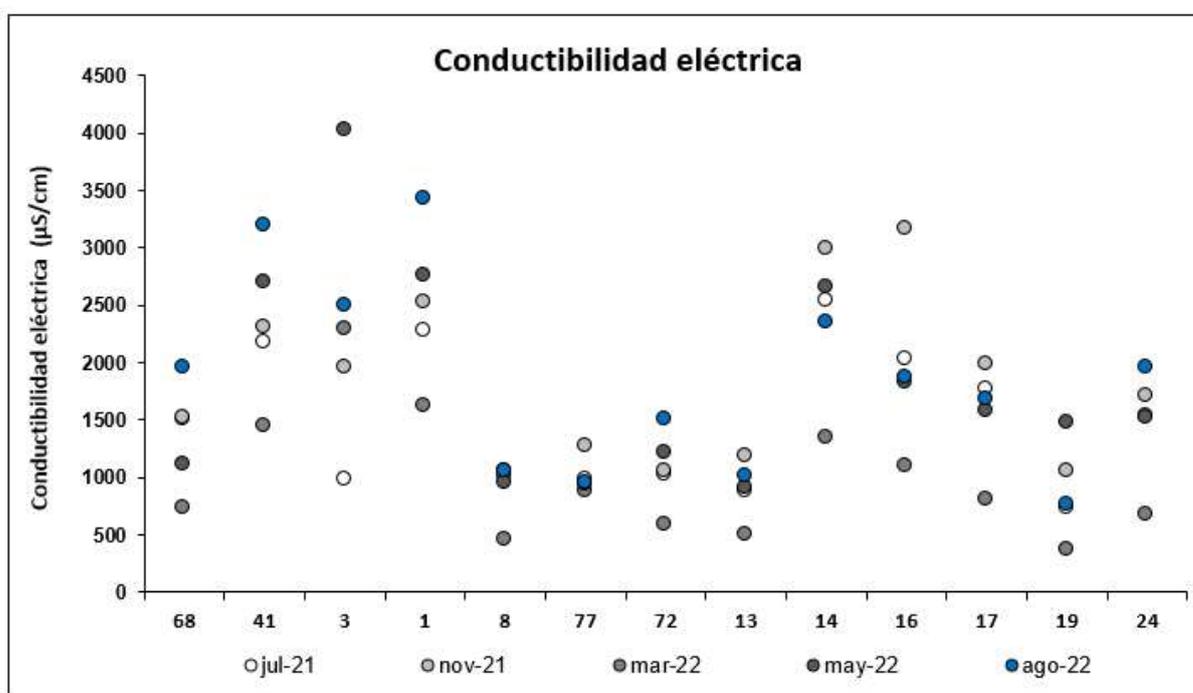
Figura 1.2.4: Evolución de conductividad eléctrica en cierres seleccionados de subcuencas. Fuente: CDCA ACUMAR.

Los valores de **Conductividad eléctrica**, se analizan a continuación mediante la **Figura 1.2.4**. La última campaña devuelve valores históricos en general, asimilables a los de julio y noviembre 2021; considerando además que las últimas dos campañas mostraron valores muy bajos, se relativiza el incremento al comparar estos últimos datos.

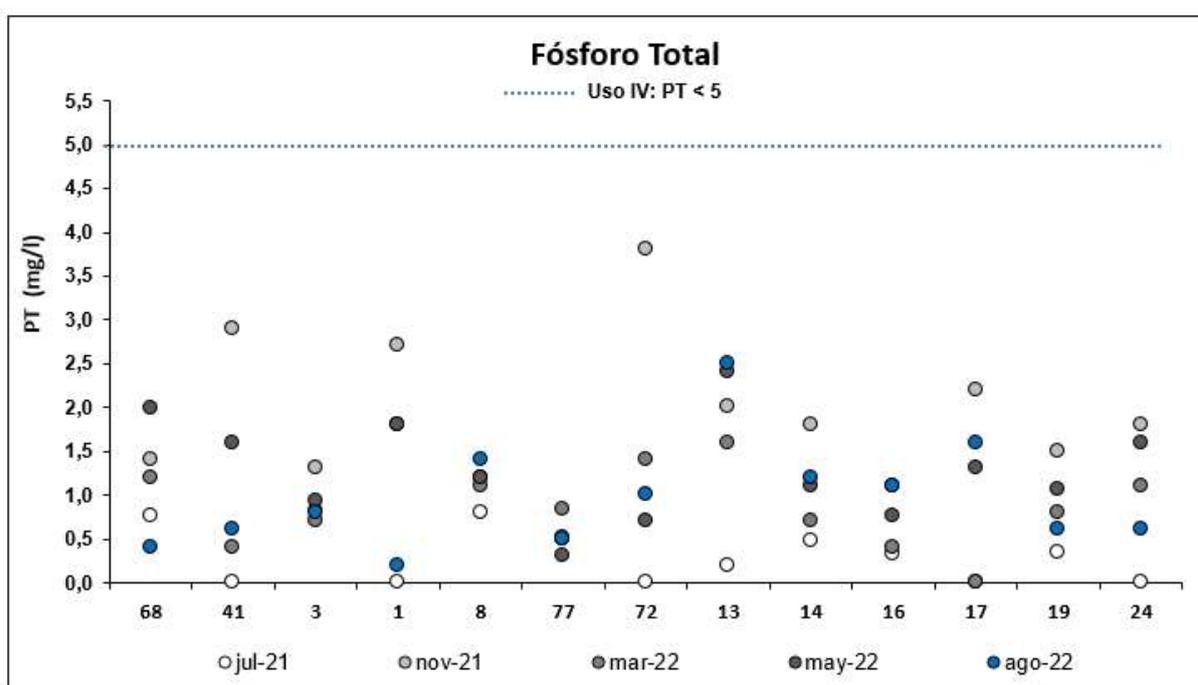
Figura 1.2.5: Evolución de Fósforo Total en cierres seleccionados de subcuencas. Fuente: CDCA ACUMAR.

En el caso de **Fósforo Total**, se presenta en la **Figura 1.2.5** la evolución para los últimos cinco registros. Durante esta última campaña de agosto de 2022, el rango se ubicó entre 0,2-1,6 mg/L para todas las EM, salvo en el caso de la ubicada aguas abajo de la PDLC Sudoeste de AySA (EM 13: 2,5 mg/L), que es el valor más alto de esta serie. Inclusive en los valores registrados bajos, siete están debajo de 1 mg/L. Son en todos ellos además, valores menores a los últimos que se venían registrando, como se observa en esta misma Figura.

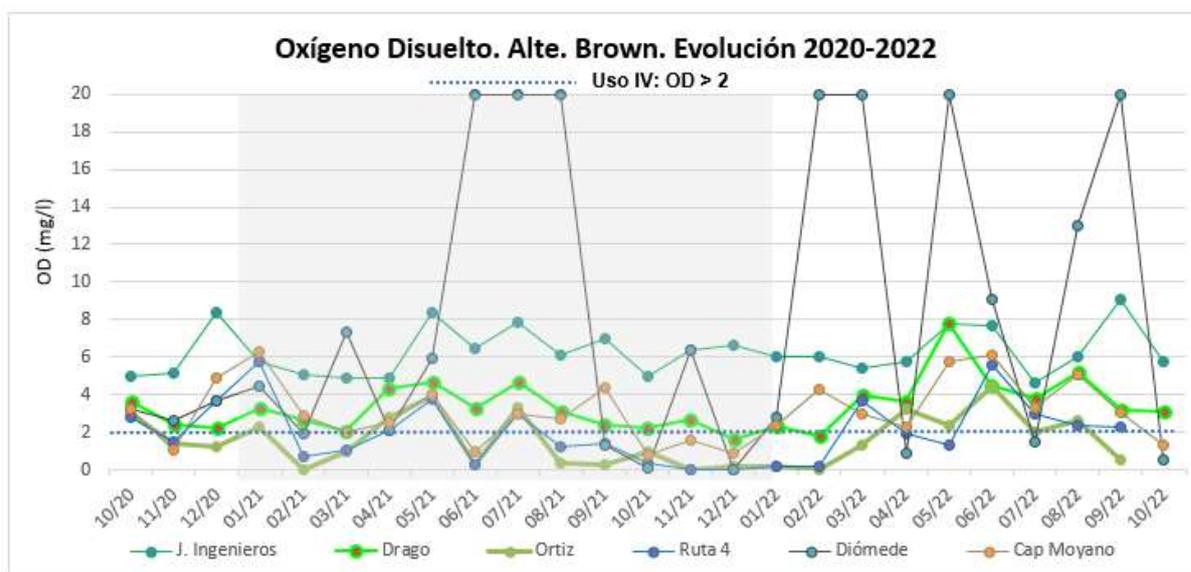
Figura 1.2.8: Evolución temporal de Oxígeno Disuelto, en las distintas estaciones de muestreo.

Al momento de graficar una evolución comparada de algunos de los parámetros más relevantes en el cumplimiento de Uso IV, el análisis de Oxígeno Disuelto (Figura 1.2.8) podría resumirse de buenos resultados globales en 2020, con cierto declive en la segunda parte de 2021, y una mejora general en 2022 que retorna a aquellos buenos resultados de 2020.

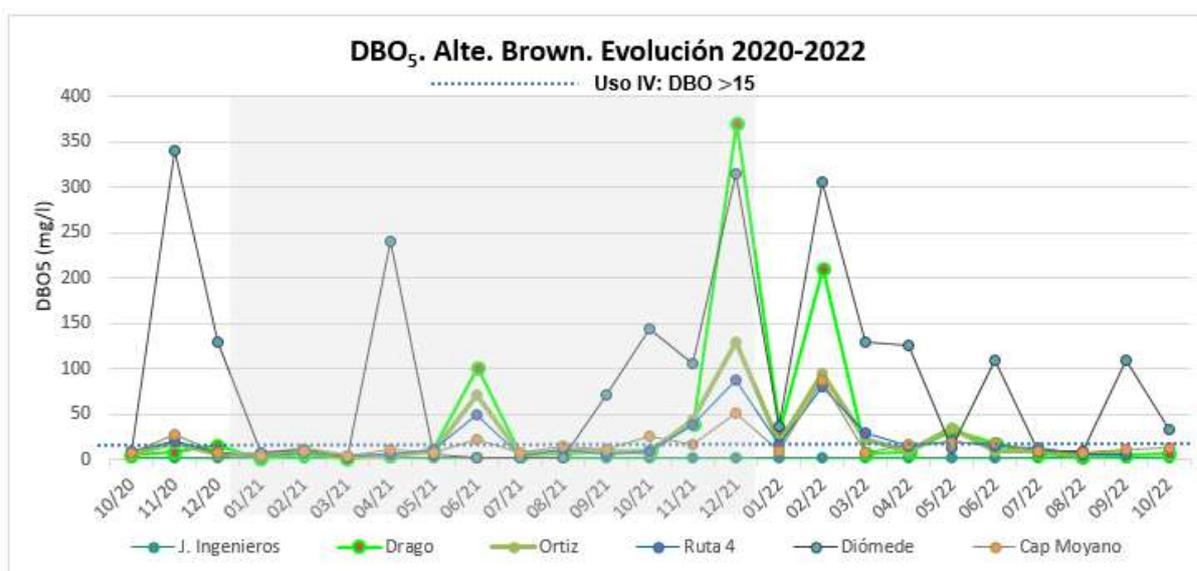
Figura 1.2.9: Evolución temporal de Demanda Biológica de Oxígeno, en las distintas estaciones de muestreo.

Los valores a considerar en DBO_5 , cuando se analiza el conjunto, son sin duda los que surgen de Diómede y calle Buenos Aires, cuyos picos llegaron a superar varias veces los 300 mg/L. El período estival es el crítico. Durante 2022 Ortiz y Drago también tuvieron valores excedidos, en especial durante el primer semestre. A partir de julio 2022, los valores (Figura 1.2.9) en todas las secciones se encuentran debajo de 15 mg/L y cumplen Uso IV (cumplimiento global de 91%), con excepción de dos puntos en Diómede justamente, que registró 33 y 110 mg/L en los últimos dos meses.

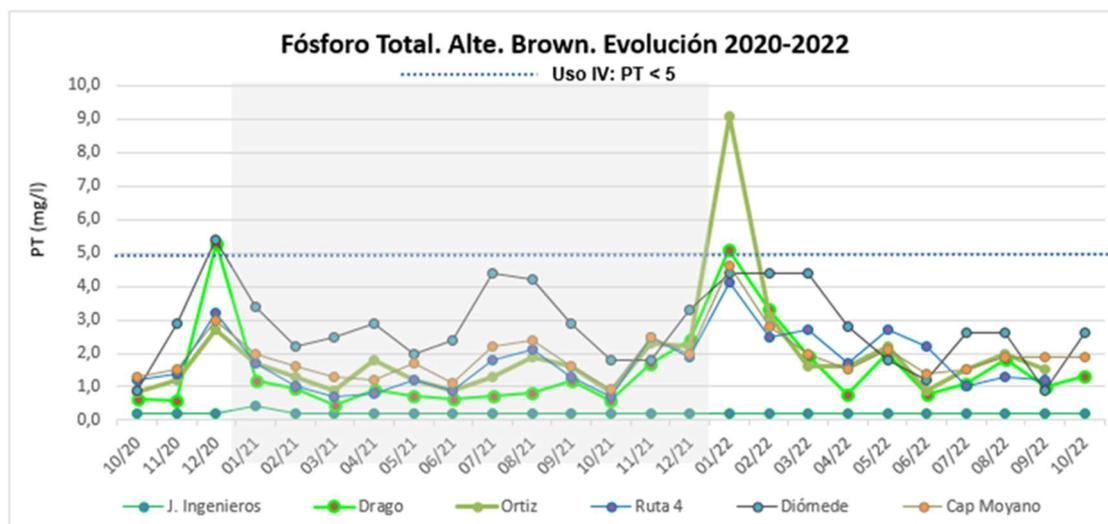
Figura 1.2.11: Evolución temporal de Fósforo Total, en las distintas estaciones de muestreo.

El Fósforo Total, por su parte, que tuviera una mejoría general en los valores punto a punto para buena parte de 2021, se incrementó durante el verano 2022 y en los últimos meses, muestra valores más bajos e inclusive, mejores que el año pasado mes a mes. Es importante observar (Figura 1.2.11), que el cumpliendo al Uso IV no está en peligro, y que solo dos picos en el período 2020-2022 han excedido los 5 mg/L máximos para la normativa de ACUMAR (en diciembre 2020 y en enero 2021), lo que además favorece el estudio de este parámetro desde la estacionalidad.

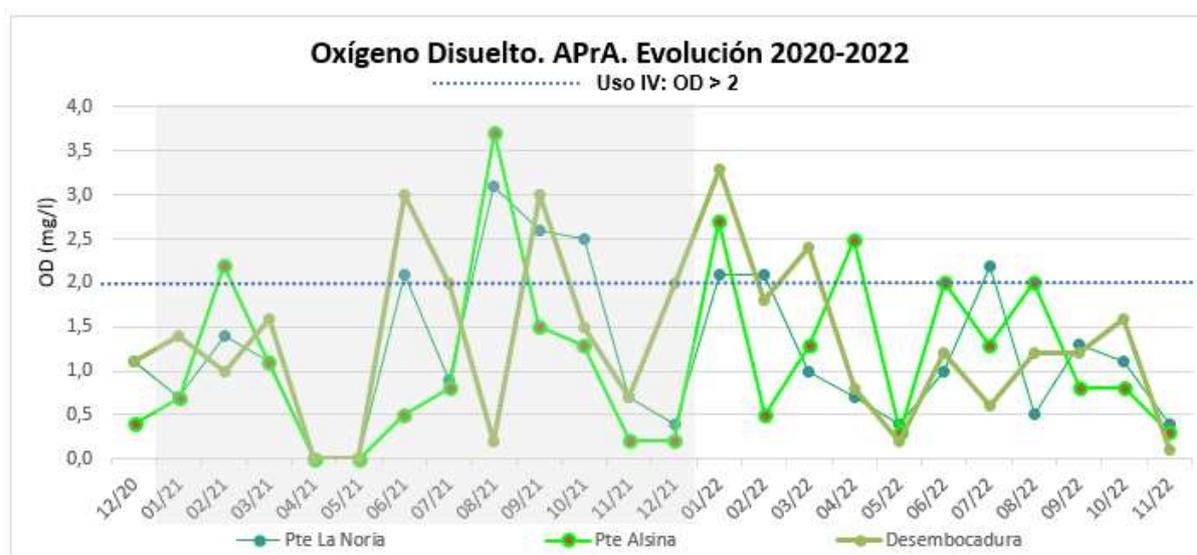
Figura 1.2.13: Evolución del Oxígeno Disuelto, en las distintas estaciones de muestreo.

Un resumen de lo anterior, la variación hacia aguas abajo, y la comparación temporal, se observa debajo (Figura 1.2.13) graficando la evolución de resultados de OD entre diciembre 2020 y noviembre 2022. Nótese que, en la gráfica, el sector de 2021 tiene fondo gris (se aplica el mismo criterio en los demás gráficos) para ayudar a distinguir el año. Los valores sin dato de la serie se representan con un cero (0,0 mg/L) para su gráfica.

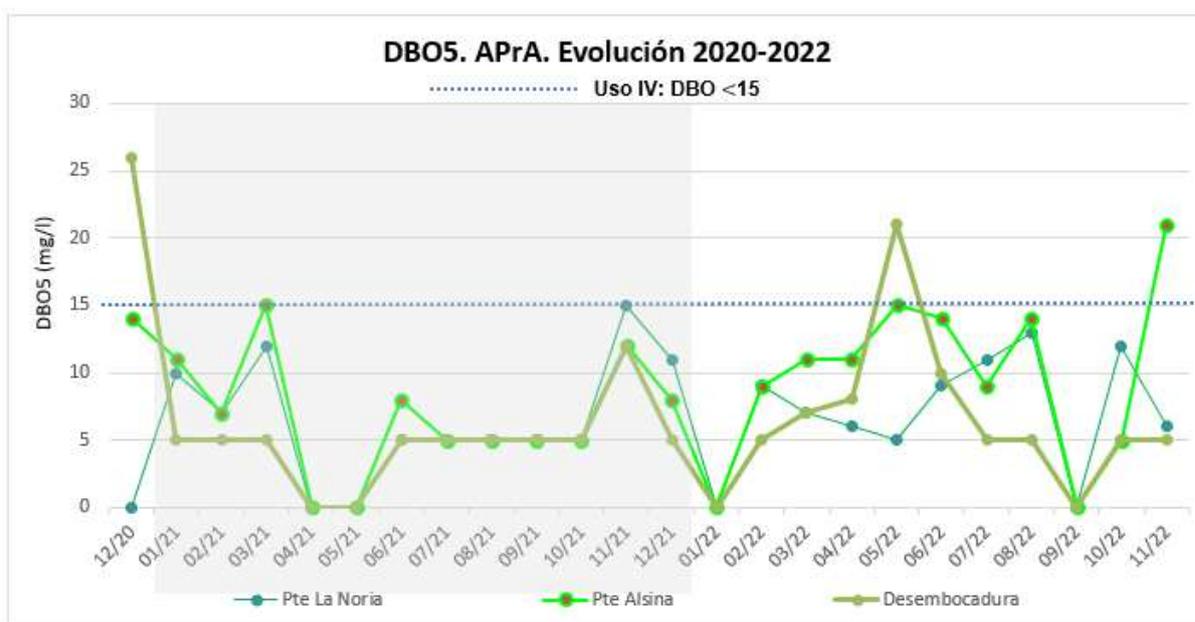
Figura 1.2.14: Evolución de Demanda Biológica de Oxígeno, en las distintas estaciones de muestreo.

En los casos donde se ha cuantificado el resultado de DBO₅, los valores suelen estar debajo del límite que exige el Uso IV de la Res. 283/19 (15 mg/L), superándolo en dos ocasiones para la sección “Desembocadura” y una más en Pte. Alsina, durante los últimos dos años. Por lo acotado de este rango, tampoco hay variaciones para el mismo mes entre los distintos sitios muestreados, como es esperable. Una comparativa entre estaciones no permite inferir conclusiones diferentes por el mismo motivo. Durante el último trimestre, la DBO₅ se centró entre 5 y 21 mg/L. Estas conclusiones se ilustran a partir del gráfico a continuación (Figura 1.2.14).

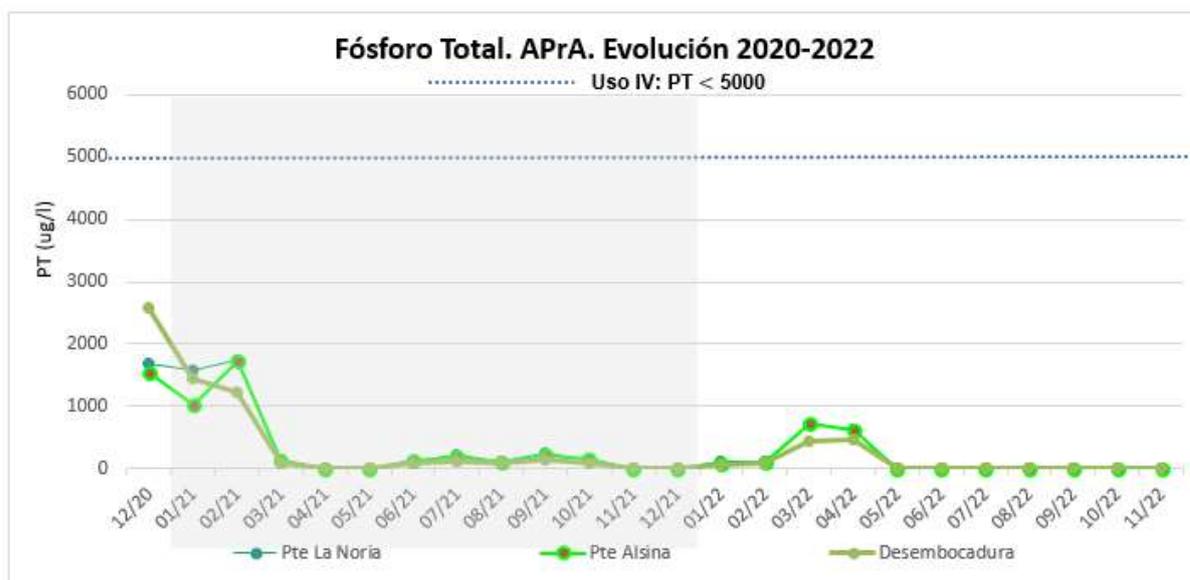
Figura 1.2.15: Evolución de Fósforo Total, en las distintas estaciones de muestreo.

Los valores de Fósforo Total cumplen el Uso IV, en todas las secciones muestreadas durante los últimos dos años con datos, pero los últimos meses no tienen datos en ninguna de las secciones muestreadas por APra (últimos valores en abril 2022). El promedio obtenido en los últimos dos años de entre 96,6 y 151 µg/L según el sitio. Los valores más altos normalmente en La Noria, y los más bajos en Desembocadura. Es relevante observar (como se visualiza en el gráfico a continuación, Figura 1.2.15), que, a partir de marzo 2021, los tres sitios han disminuido sensiblemente sus valores.

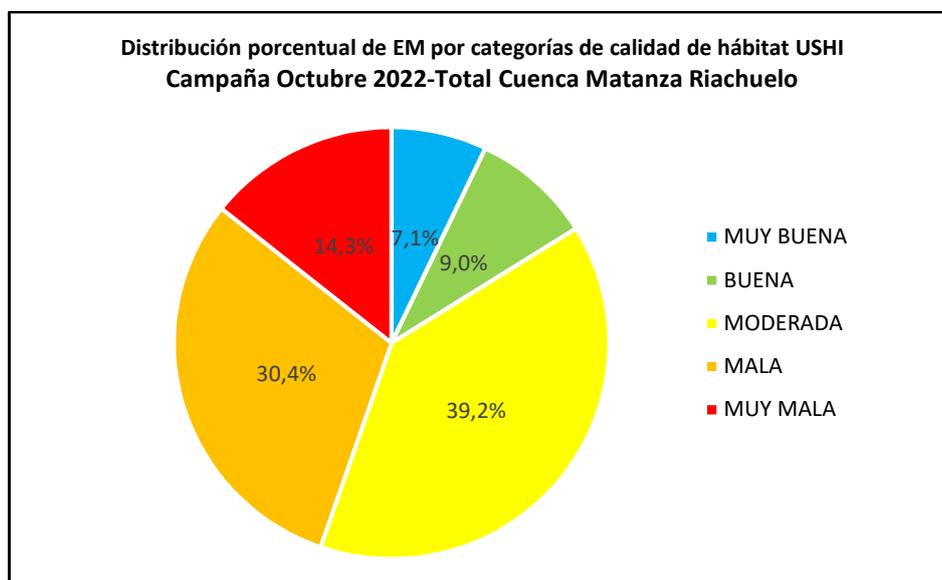
Gráfico 1-USHI-Categorización porcentual de la calidad de hábitat de las 56 estaciones de muestreo de la Cuenca Matanza-Riachuelo relevadas en la Campaña de octubre 2022.

El análisis estadístico de los resultados del USHI de la Campaña de octubre de 2022 muestra que del total de 56 EM relevadas, hay 9 con mejores categorías de calidad del hábitat (BUENA-MUY BUENA), lo que da un porcentaje de 16,1% (5 EM de calidad de hábitat BUENA, 9%; más 4 EM de calidad de hábitat MUY BUENA, 7,1%), 22 EM para la categoría intermedia (calidad de hábitat MODERADA), lo que da un porcentaje de 39,2%, y 25 EM con peores categorías de calidad del hábitat (MALA-MUY MALA), lo que da un porcentaje de 44,7% (17 EM de calidad de hábitat MALA, 30,4%; más 8 EM de calidad de hábitat MUY MALA 14,3%). (Ver Gráfico 1).

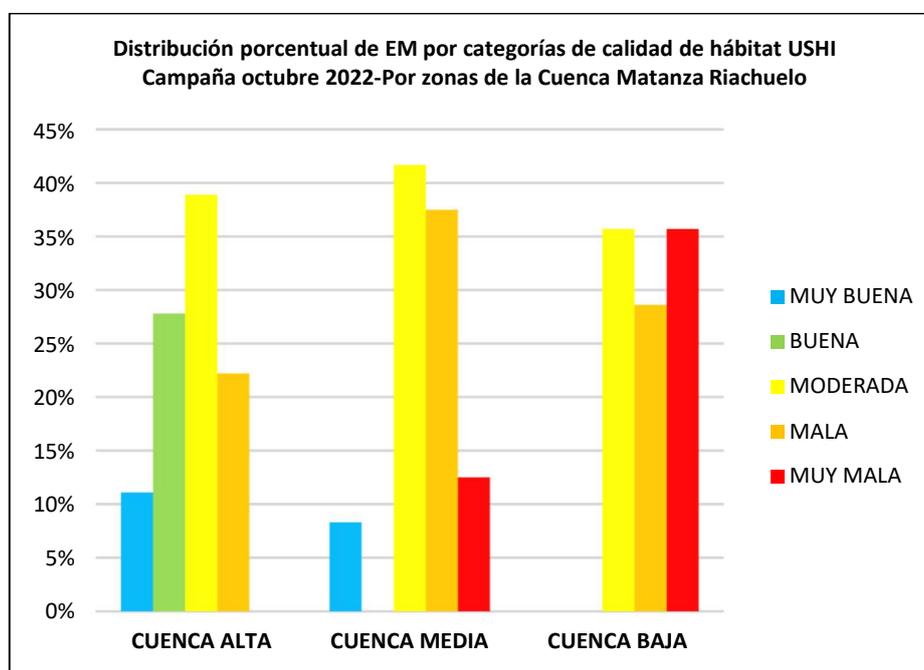
Gráfico 2-USHI-Categorización porcentual de la calidad de hábitat de las 56 EM muestreadas en la Cuenca Matanza-Riachuelo en la Campaña de octubre 2022 discriminadas por zona. Cuenca Alta N=18; Cuenca Media N=24 y Cuenca Baja N=14.

En el Gráfico 2 podemos observar que casi el 40% de las EM de Cuenca Alta tiene una categoría MUY BUENA y BUENA (2 y 5 EM respectivamente); el 38,9% (5 EM) MODERADA y el 22,2% (4 EM) categoría MALA. En Cuenca Media predominan EM con categoría MODERADA (41,7%, 10 EM), en la categoría MALA (37,5%, 9 EM) y un 12,5% de categoría MUY MALA (3 EM). En esta campaña no hubo EM de categoría BUENA en Cuenca Media, pero sí de categoría MUY BUENA con 8,3% (2 EM). En Cuenca Baja no están representadas las categorías MUY BUENA y BUENA, en tanto que la categoría MODERADA aporta un 35,7% (5 EM), la categoría MALA un 28,6% (4 EM) y la categoría MUY MALA con un 35,7% del total para esa zona de la Cuenca.

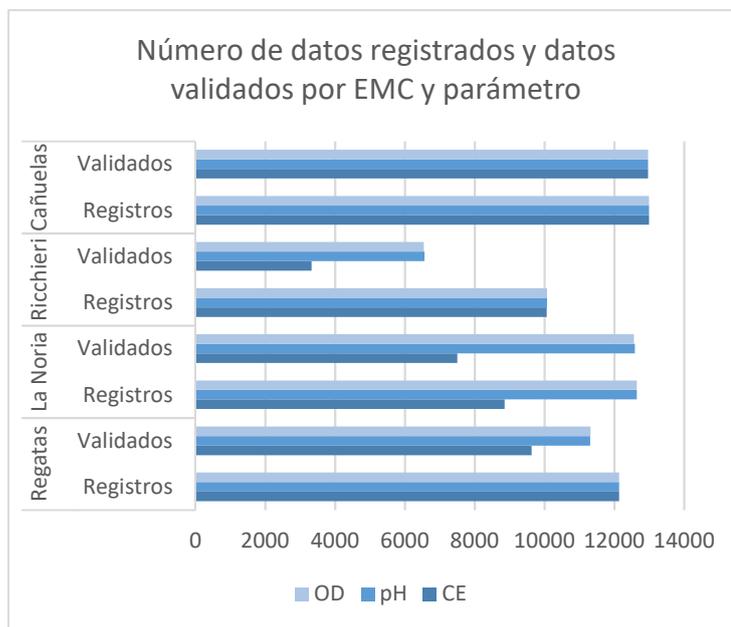
Gráfico 3.1.1. Número de datos del trimestre.

El siguiente gráfico 2.1.1 expone la cantidad de datos registrados de los parámetros de calidad por estación de medición, y los que fueron validados por la CDCA para ser incluidos en la muestra a analizar para este informe.

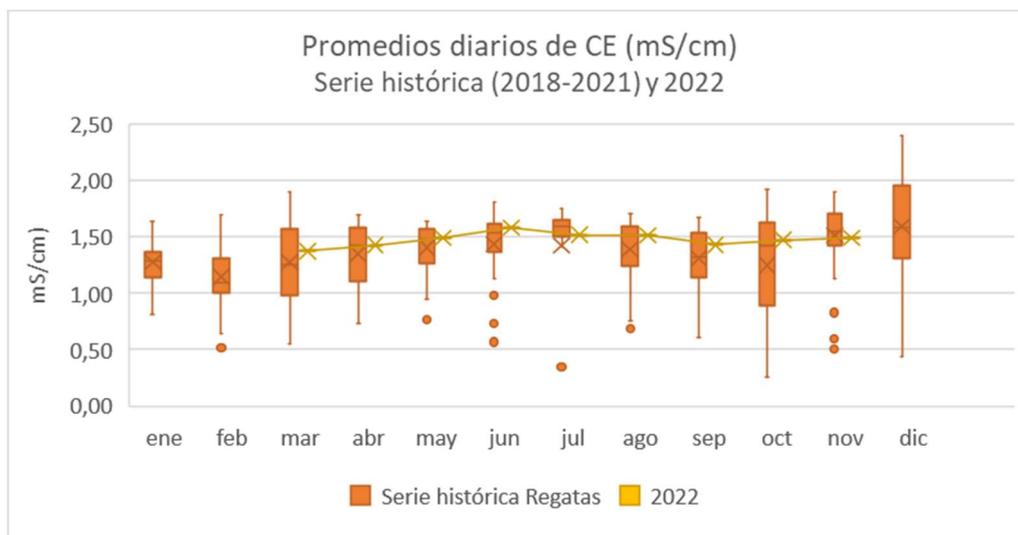
Gráfico 3.2.3. Serie estadísticos de CE en Regatas.

El promedio diario de CE en este sitio para el presente trimestre alcanzó un valor de 1,46 miliSiemens por centímetro (mS/cm), con una mayor frecuencia del estadístico diario en los rangos más elevado, siendo el total de la muestra $n = 78$. La serie histórica para el periodo evidencia un valor similar.

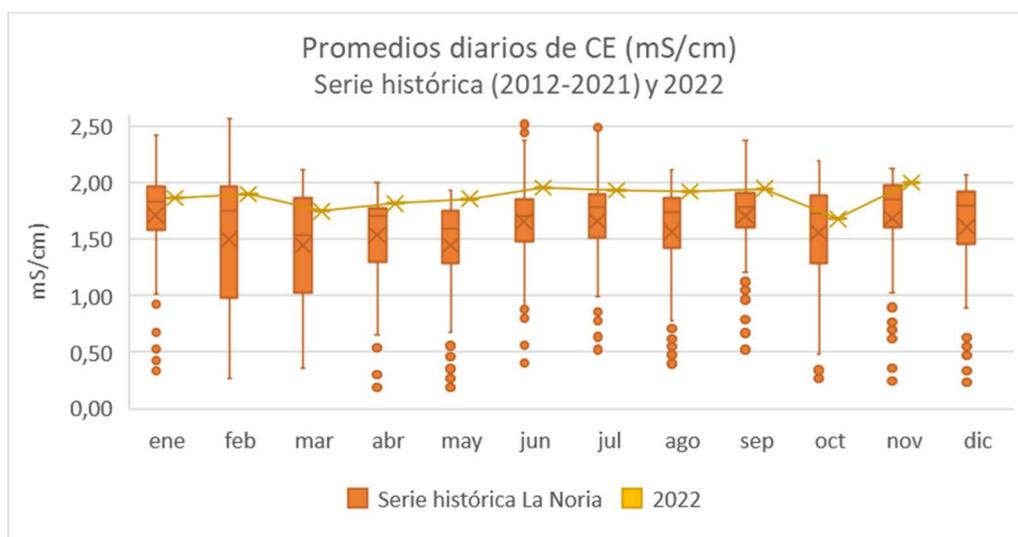
Gráfico 3.2.4. Serie estadísticos de CE en La Noria.

La media diaria de CE registró un aumento respecto de los trimestres anteriores, alcanzando 1,84 miliSiemens por centímetro (mS/cm). Se continúa observando una mayor frecuencia en el rango de valores más elevado de la variable (n= 65). Y en cuanto a los descensos de los estadísticos diarios, su correspondencia con la ocurrencia de un evento de precipitación, pudiendo alcanzar hasta un 23%, los cuales se evidencian en los gráficos del punto anterior. Respecto de los valores históricos para el trimestre, el mismo también registra un aumento del 15% para este parámetro.

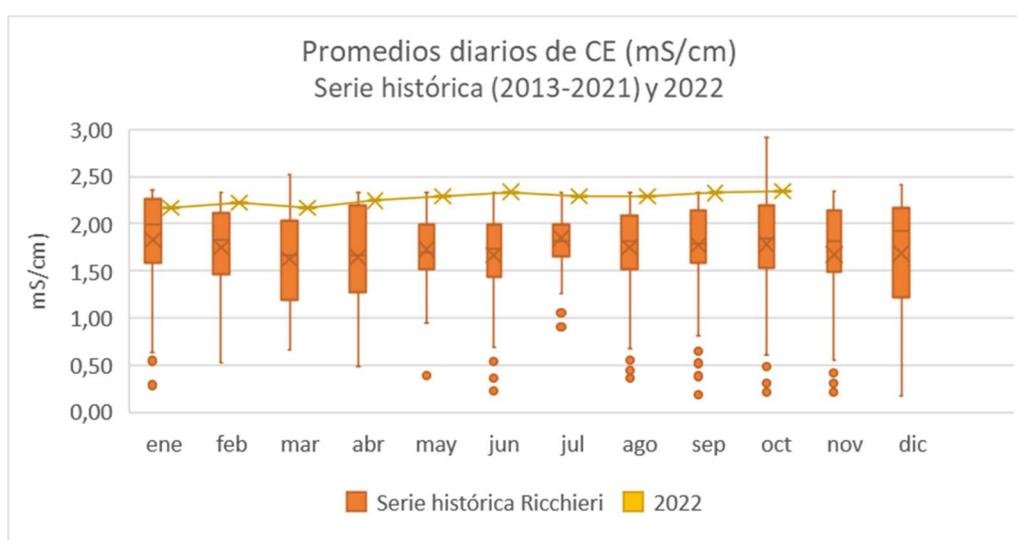
Gráfico 3.2.5. Histograma de la media diaria de CE en Ricchieri.

Los rangos de los promedios de concentración diaria de este trimestre no presentan una variación sustancial respecto de los dos trimestres anteriores, aunque se sigue visualizando una tendencia al aumento del promedio trimestral desde inicios del presente año.

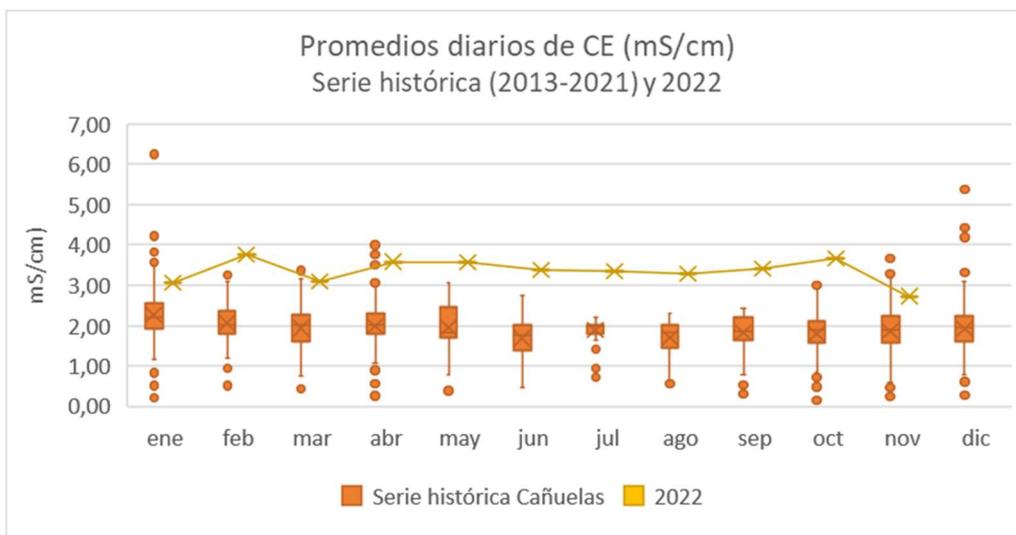
Gráfico 3.2.6. Serie CE en Cañuelas.

La muestra para el análisis de esta variable en la EMC – Cañuelas alcanzó un n= 91. El promedio diario de CE del trimestre fue de 3,26 mS/cm, similar al trimestre anterior, volviendo a superar en un 45% más que el promedio histórico de la serie (2013-2021). En cuanto a la frecuencia de los valores medios diarios registrados, las mismas presentan, una distribución normal.

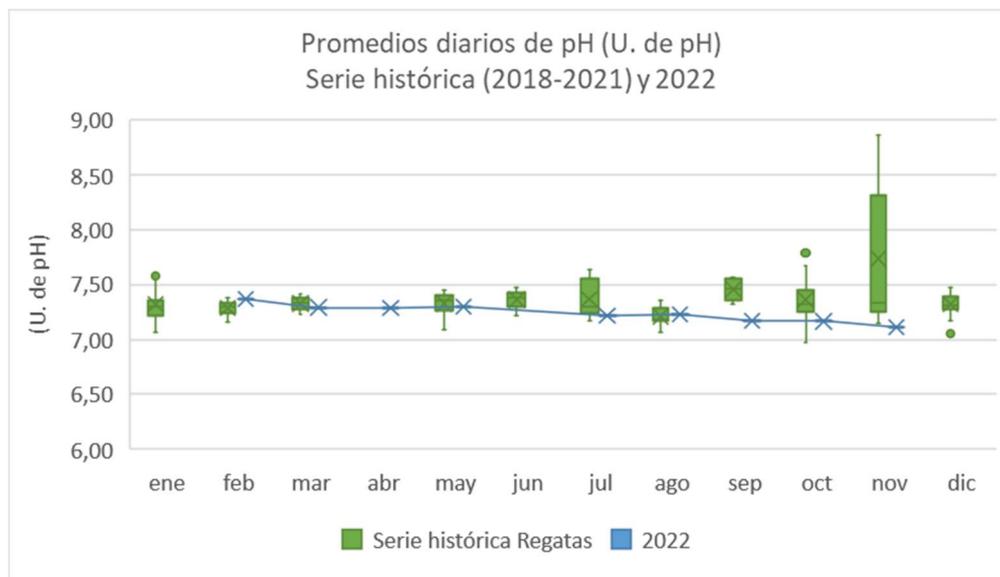
Gráfico 3.2.7. Media diaria de pH en Regatas (serie histórica).

Durante el presente trimestre las medias diarias de concentración de este parámetro en el sitio conforman una distribución de frecuencias normal y el promedio para este periodo alcanza una concentración igual a 7,15 U de pH. Los rangos de concentración de pH no han variado respecto del mismo trimestre en años anteriores, si bien observando la serie histórica los promedios diarios mensuales se encuentran por debajo de la media.

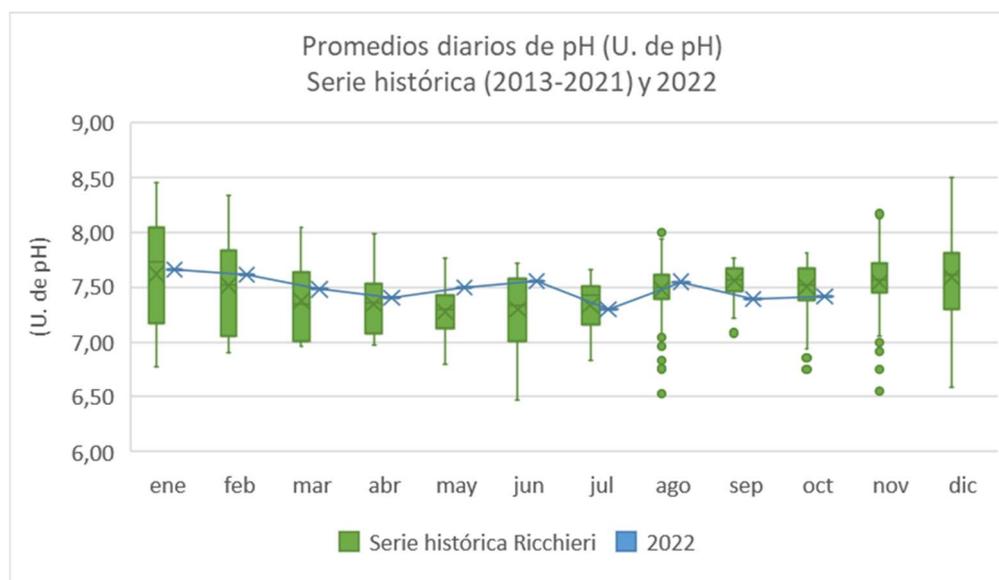
Gráfico 3.2.9. Media diaria de pH en Ricchieri.

Los valores de pH son ligeramente inferiores respecto a los valores históricos para la estación Ricchieri, alcanzando para este trimestre un promedio de la media diaria de 7,40 U de pH. Los valores de los rangos centrales son los de mayor frecuencia para este trimestre, registrándose la mayor de ellas en un rango similar respecto del trimestre anterior.

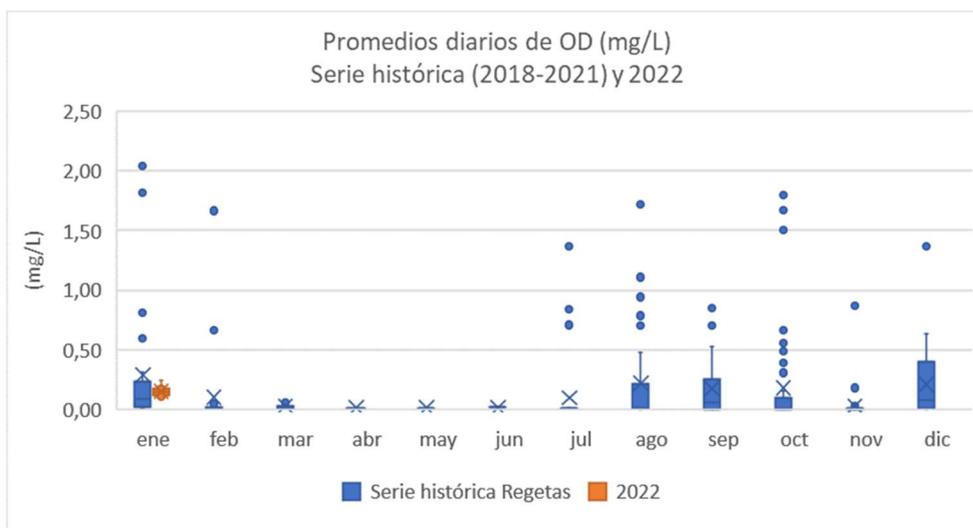
Gráfico 3.2.11. Promedios diarios de OD en EMC Regatas.

Durante el presente trimestre la concentración de OD en este sitio no ha sufrido variaciones significativas en sus valores diarios, reflejándose esto en las frecuencias de promedios diarios del periodo, que abarcan rangos de concentración desde 0,05 a 0,53 mg/L de OD. Respecto del mismo período en la serie histórica, el promedio se mantiene en los mismos valores para esta estación.
