Dossier 1 de Mayo, La Matanza

Octubre 2018

Dirección de Salud y Educación Ambiental (DSyEA)

Resumen ejecutivo

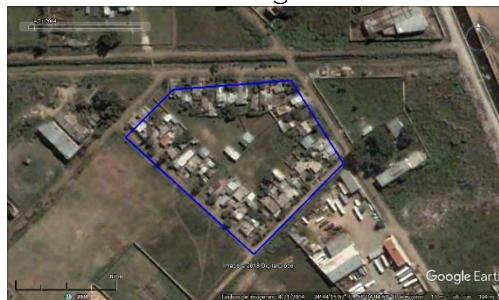
Figura 2. 1 de Mayo - La Matanza, imagen satelital del 2004. Soporte: Google Earth

A continuación, se presentan tres imágenes satelitales del barrio que evidencian el crecimiento de la población; fueron seleccionadas en función de los siguientes cortes temporales:

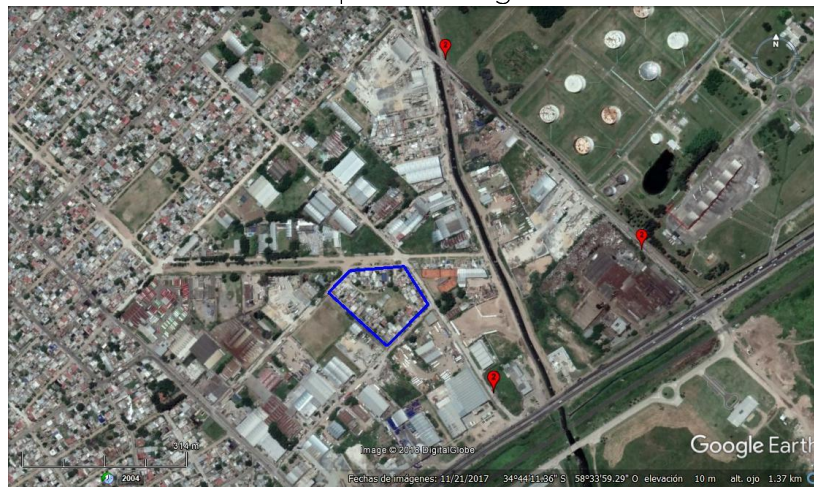
Figura 6. 1 de Mayo – La Matanza, y lugares de disposición de residuos. Soporte: Google Earth.

Respecto a los lugares de disposición de residuos²³, en los alrededores del barrio, en un radio de 400 metros, se localizan tres (3) micro basurales.

Por otro lado, se relevó la existencia de un punto de arrojó en un predio perteneciente a la empresa E.A.C.E. Y E. BURBUJAS S.A.; en una recorrida territorial realizada en abril de 2018, la USAm constató que la empresa cercó el predio mencionado.
