# Dossier 1 de Mayo, Lanús

Marzo 2019

Dirección de Salud y Educación Ambiental (DSyEA)

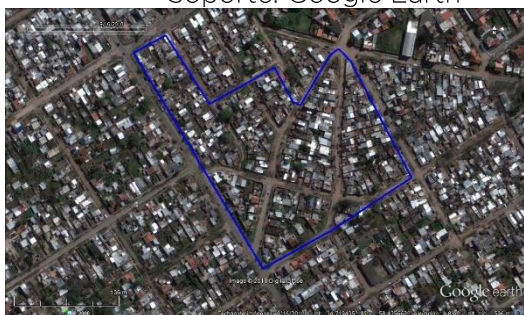
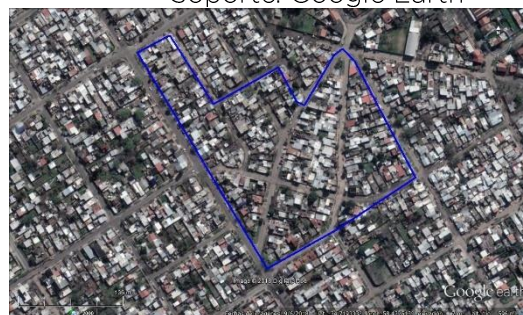
En las imágenes precedentes se observa que entre 2000 y 2018 se dio un proceso de densificación de la población.

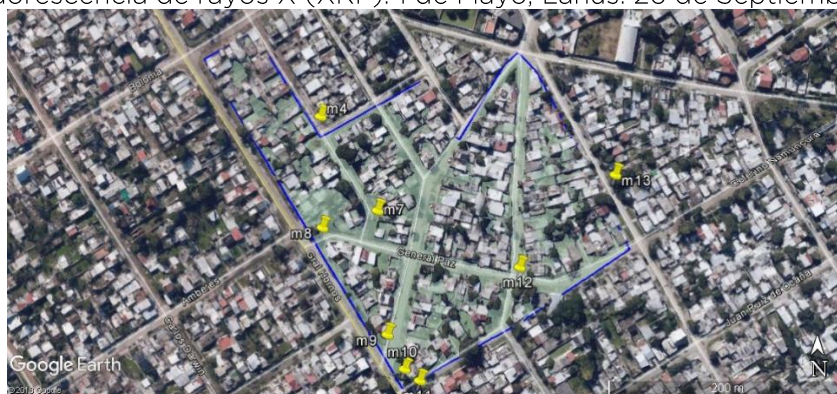
**Figura 6.** Puntos de muestreo realizado mediante el equipo portátil de fluorescencia de rayos X (XRF). 1 de Mayo, Lanús. 26 de Septiembre de 2018

El equipo de Toxicología Ambiental observó dos (2) puntos de arrojo ubicados dentro del barrio, uno localizado en General Hornos y General Paz, compuesto en su mayoría por residuos domiciliarios, y el otro situado en la calle Magallanes al 2400 compuesto en su mayoría por chatarra y escombros generado por acopio de un vecino (sitio m13 en la figura presentada a continuación); según refirieron los vecinos, los niños de esa casa juegan en el lugar donde se acumula chatarra, y se observaron juguetes junto con la chatarra. La persona que refirió ser dueño de lo acumulado en el sitio manifestó que solicitó al Municipio que retire el material, pero no ha recibido respuesta. Por otro lado, en la calle General Hornos y Monseñor J. Hladnik se encuentra una pequeña quema de residuos electrónicos y metálicos provenientes de una chatarrería que se encuentra en la esquina (sitio m10 en la figura presentada a continuación). En estos dos últimos lugares, el sitio de quema de residuos electrónicos y metálicos, y el sitio de acumulación de chatarra y escombros, el equipo de Toxicología Ambiental evaluó el suelo superficial mediante el equipo portátil de fluorescencia de rayos X (XRF), y se obtuvieron resultados por encima de los valores de referencia establecidos por la normativa vigente para la presencia de plomo<sup>25</sup>,

<sup>25</sup> DR 831/93, el cual establece para uso residencial del suelo un máximo de 500 ppm para niveles de plomo.
