Dossier ACUBA 1, Lanús

Marzo 2019

Dirección de Salud y Educación Ambiental (DSyEA)

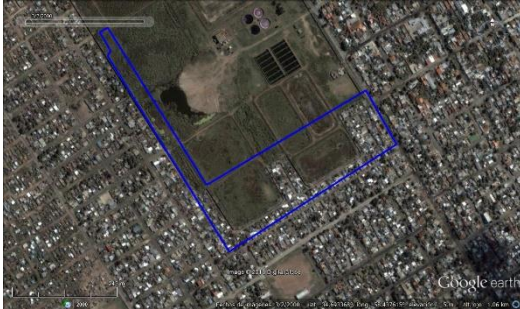
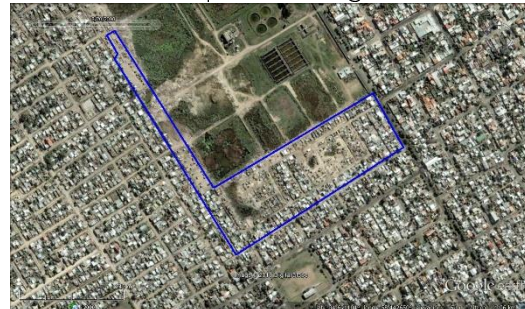
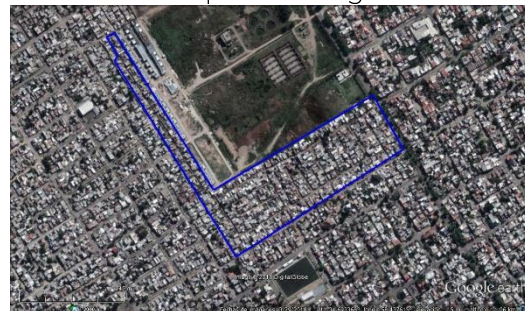
Figura 2. ACUBA 1 - Lanús,
imagen satelital del 2000.
Soporte: Google Earth

Figura 3. ACUBA 1 - Lanús,
imagen satelital del 2008.
Soporte: Google Earth

Figura 4. ACUBA 1 - Lanús,
imagen satelital del 2010.
Soporte: Google Earth

Figura 5. ACUBA 1 - Lanús,
imagen satelital del 2018.
Soporte: Google Earth

En las imágenes precedentes se observa que entre 2000 y 2018 se dio un proceso de densificación de la población.

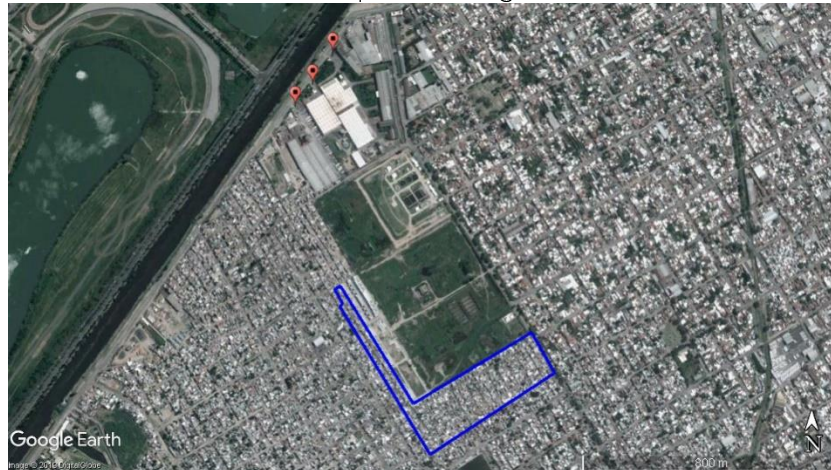
Figura 7. ACUBA 1 - Lanús, y establecimientos de seguimiento particular.
Soporte: Google Earth.

Respecto a estas tres (3) curtiembres, por la distancia a la que se encuentran no tendrían un efecto directo sobre la salud de la población del barrio; por otro lado, si bien constituyen una posible fuente de contaminación del agua subterránea, la población del barrio no tendría exposición dado que el agua la obtienen por medio de la red pública de agua y por un camión cisterna de AySA. No obstante, en las entrevistas comunitarias se refirió que en el barrio se perciben olores intensos provenientes de dos (2) de las curtiembres que se encuentran en la ribera, en dirección a la calle General Hornos (Lomas de Zamora); según refirieron los entrevistados, estos olores se emanan principalmente en horas de la tarde noche, y también los fines de semana.

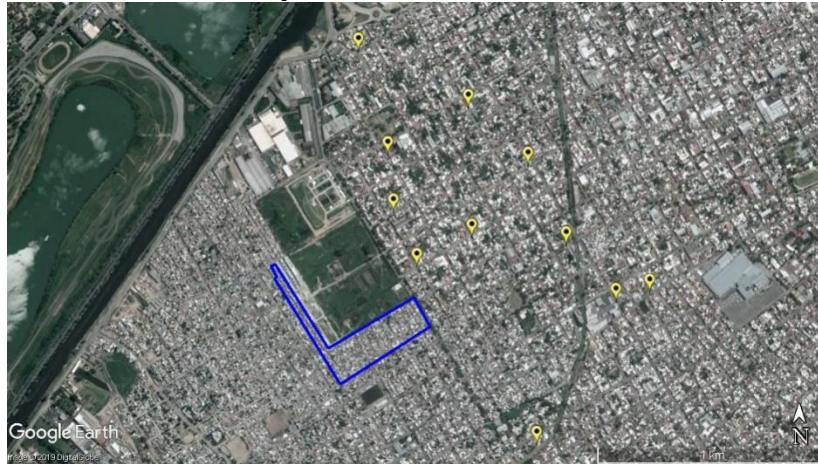
Figura 8. ACUBA 1 - Lanús, y establecimientos no críticos. Soporte: Google Earth.

De los establecimientos no críticos, el de mayor relevancia toxicológica es el que realiza galvanoplastia (F. DATOLO Y J. BRIZUELA S.H.), pero considerando la distancia respecto al barrio y el tamaño del establecimiento observado desde el exterior, no implicaría riesgo para la salud de la población del barrio.

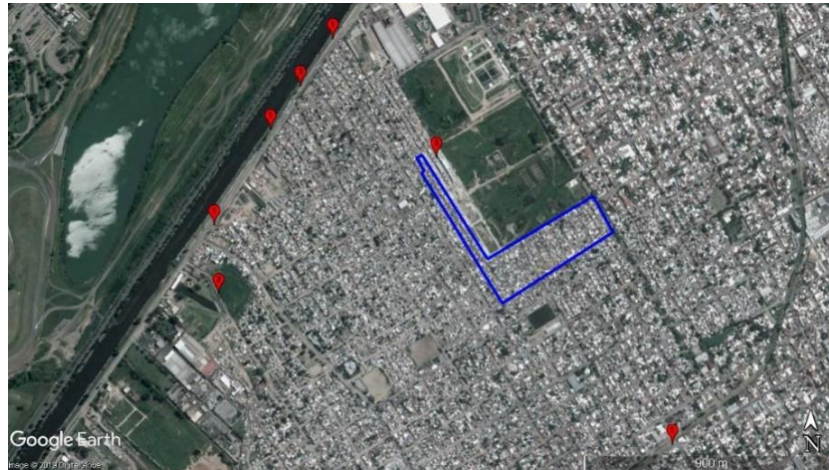
Figura 9. ACUBA 1 - Lanús, y lugares de disposición de residuos. Soporte: Google Earth.

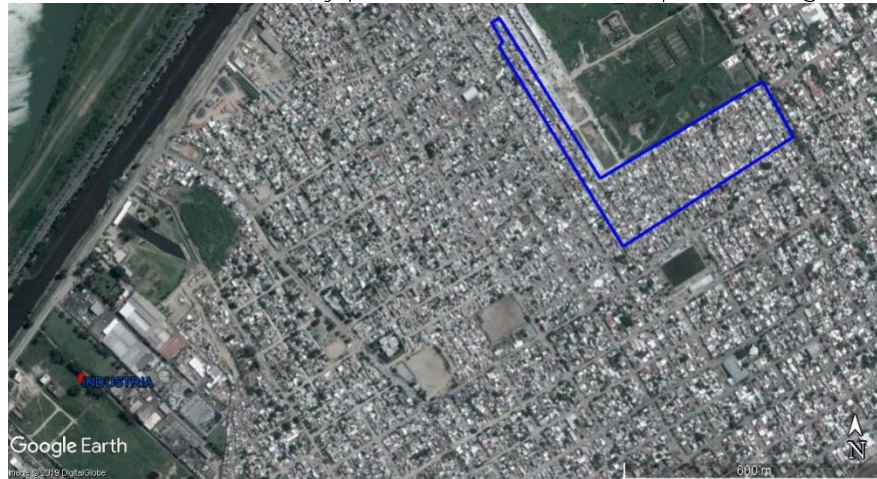
Figura 11. ACUBA 1 – Lanús, y pasivos ambientales. Soporte: Google Earth.
