Dossier Blandengues y Montañeses, Merlo

Octubre 2018

Dirección de Salud y Educación Ambiental (DSyEA)

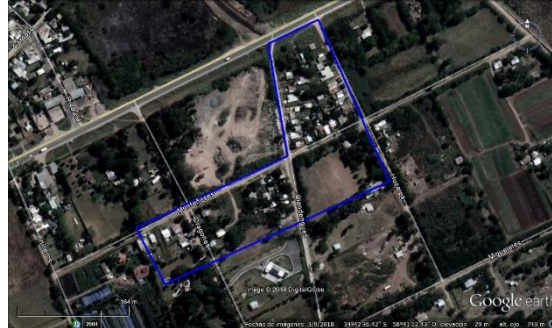
Figura 2. Blandengues y Montañeses - Merlo, imagen satelital del 2004.
Soporte: Google Earth

Figura 3. Blandengues y Montañeses - Merlo, imagen satelital del 2010.
Soporte: Google Earth

Figura 4. Blandengues y Montañeses - Merlo, imagen satelital del 2018. Soporte: Google Earth

En las imágenes precedentes se observa un aumento en la cantidad de viviendas entre 2004 y 2010; mientras que entre 2010 y 2018 no impresionan diferencias significativas.

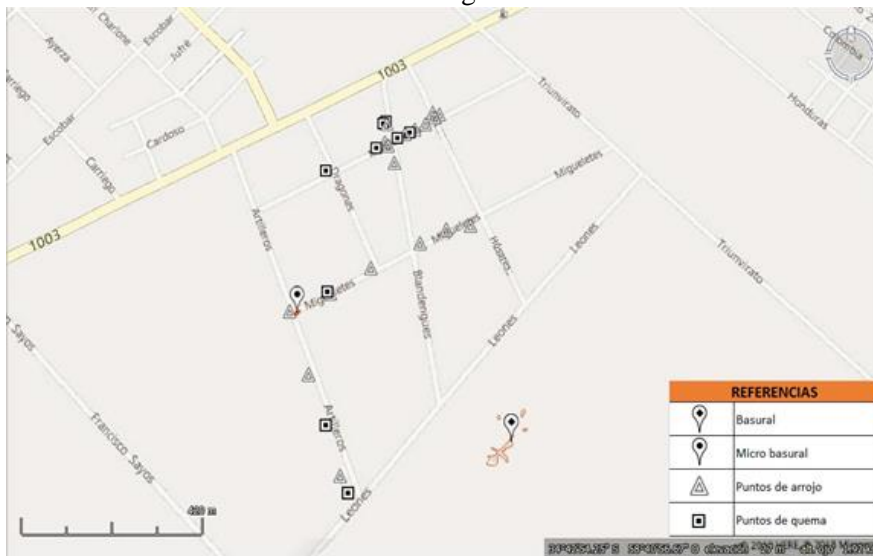
Figura 7. Zonas de disposición de residuos. Blandengues y Montañeses, Merlo. Soporte: Google Earth.

Respecto al micro basural, ubicado sobre la calle Migueletes en la intersección con la calle Artilleros, y al basural ubicado al sur del barrio, la USAm de Merlo realizó la denuncia correspondiente al CAC de ACUMAR (N° de Ticket: 2018012920000061 y 2018020120000067, respectivamente). La Dirección de Gestión de Residuos Sólidos (DGIRS) de ACUMAR respondió que se hará cargo del micro basural y que, si bien se pudo constatar la existencia de “vuelcos asimilables a residuos no especiales industriales que parecen ser aluminio compactado, teniendo en cuenta la tipología y composición no se puede incluir en el programa de limpieza ACUMAR-CEAMSE”. Debido a esta situación, el equipo de la USAm de Merlo derivó la situación al Municipio; al respecto, la Subsecretaría de Medio Ambiente de Merlo informó que los restos de obra encontrados en el sitio no serían peligrosos ni especiales, y no experimentarían transformaciones químicas o biológicas, por tanto podrían ser tipificados como residuo inerte. No obstante
