Dossier Campo Tongui, Lomas de Zamora

Marzo 2019

Dirección de Salud y Educación Ambiental (DSyEA)

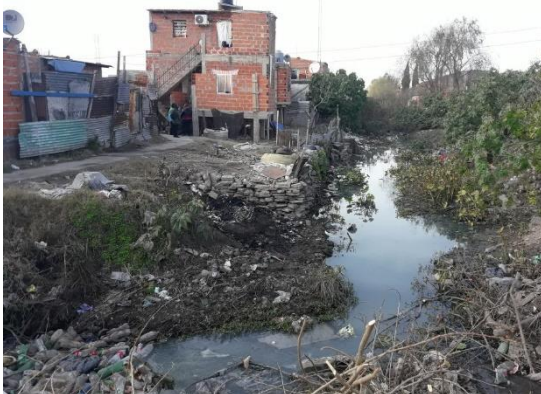
Foto 1. Brazo sin canalizar (parte trasera de las viviendas)

Otros datos	Es un barrio amanzanado, heterogéneo, sin pasillos, con zonas de traza irregular sin planificación. Linda con el arroyo del Rey canalizado, tras el cual se encuentra una cuadra de 500 metros de largo, a la que se accede por ambos extremos, con edificaciones entre el arroyo canalizado y otro brazo del arroyo sin canalizar (Fotos 1 y 2); en adelante la llamaremos Cuadra 1

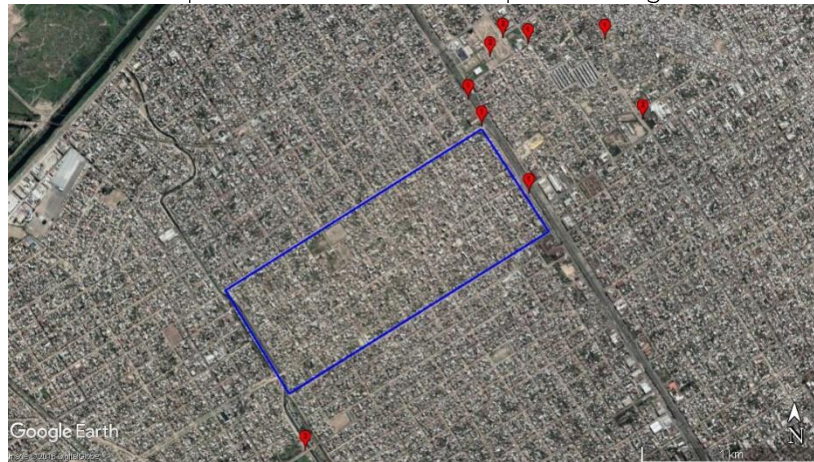
Tabla 25. Lugares de Campo Tongui - Lomas de Zamora, y lugares de disposición de residuos. Soporte: Google Earth.

Respecto a los lugares de disposición de residuos²⁷, a menos de 500 metros del barrio se localizan un (1) basural, tres (3) micro basurales y cinco (5) puntos de arrojó.

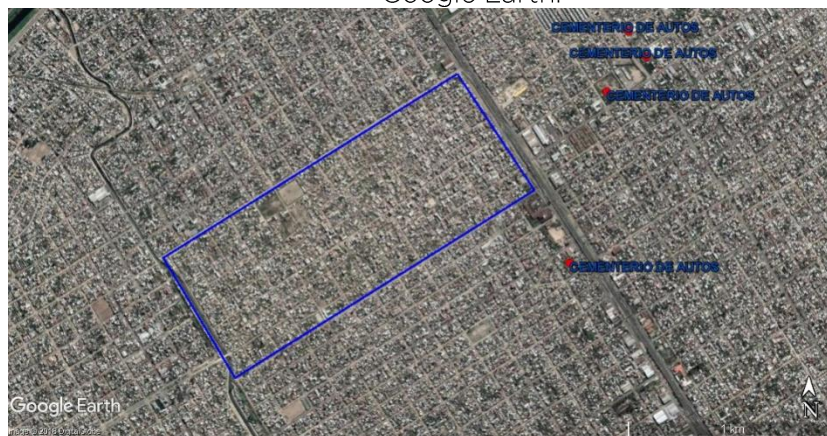
Figura 8. Campo Tongui – Lomas de Zamora, y pasivos ambientales. Soporte: Google Earth.

En relación a los pasivos ambientales³⁴, a menos de 900 metros del barrio se localizan cuatro (4) cementerios de automóviles.
