# Dossier Edén, Lanús

Marzo 2019

Dirección de Salud y Educación Ambiental (DSyEA)

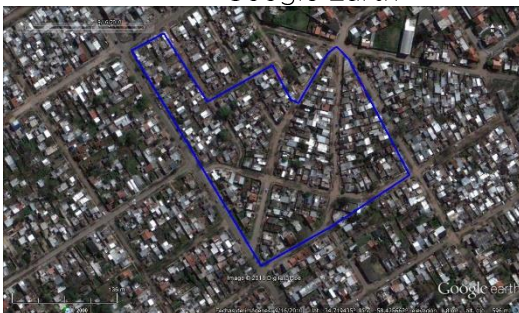
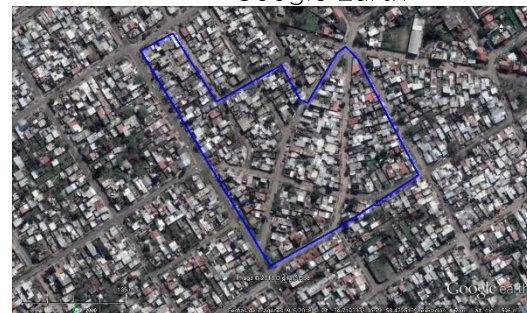
En las imágenes precedentes se observa que entre 2000 y 2018 se dio un proceso de densificación de la población.

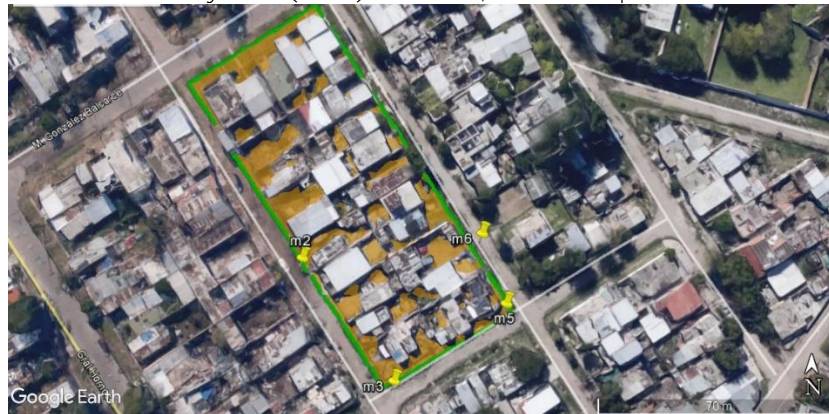
**Figura 6.** Esquema de sitios evaluados mediante equipo portátil de fluorescencia de rayos X (XRF). El Edén, Lanús. Septiembre 2018

en la figura que se presenta a continuación), con presencia de cromo y cadmio por encima de los valores de referencia para suelo residencial en dos de tres determinaciones, siendo los mismos producto de la propia quema; dado que no es una zona de juego o con posibilidad de otro tipo de contacto con la población, no se solicitaron nuevos estudios. Respecto al plomo, no se encontró presencia del mismo por encima de los valores de referencia<sup>27</sup> en ninguno de los sitios evaluados. La actividad se realizó luego de comunicar a la Secretaría de Salud del Municipio de Lanús que se recorrería el barrio para evaluar posibles fuentes de exposición y que de ser necesario se realizaría evaluación del suelo.
