# Dossier El Gaucho, Esteban Echeverría

Octubre 2018

Dirección de Salud y Educación Ambiental (DSyEA)

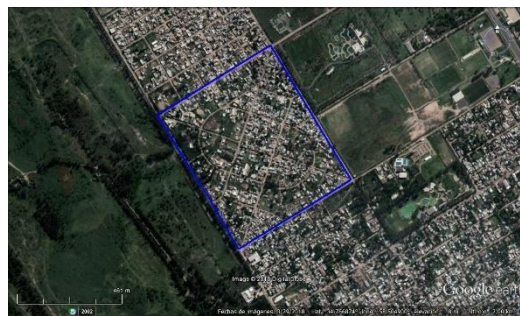
**Figura 4.** El Gaucho - Esteban Echeverría, imagen satelital del 2018. Soporte: Google Earth

A continuación se presentan tres imágenes satelitales del barrio que evidencian el crecimiento de la población; fueron seleccionadas en función de los siguientes cortes temporales:

En las imágenes precedentes se observa que entre 2010 y 2018 se dio un proceso de densificación de la población.

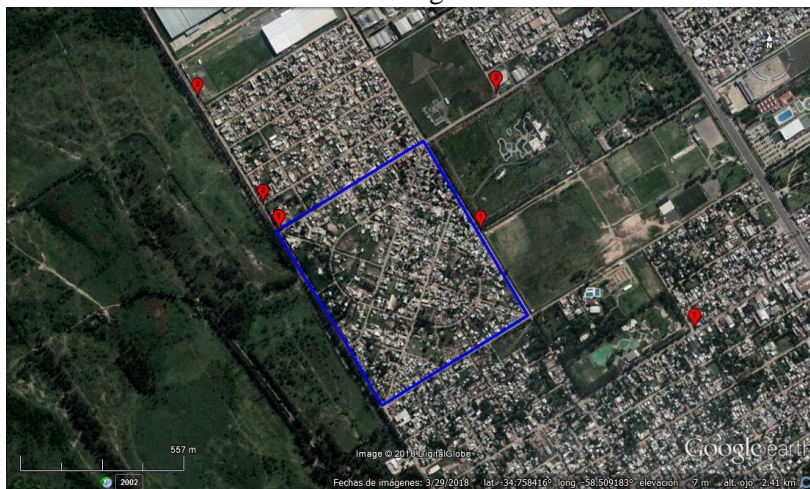
**Figura 6.** El Gaucho – Esteban Echeverría, y lugares de disposición de residuos. Soporte: Google Earth.

Respecto a los lugares de disposición de residuos<sup>24</sup>, a menos de 600 metros del barrio en estudio se localizan tres (3) micro basurales y tres (3) puntos de arroj.

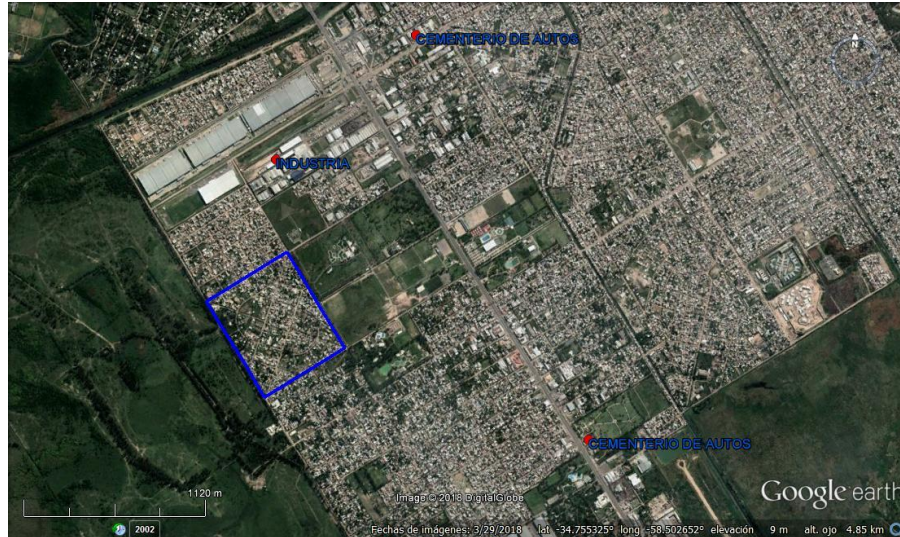
**Figura 8.** El Gaucho – Esteban Echeverría, y pasivos ambientales. Soporte: Google Earth.
