# Dossier Extensión Barrio Los Álamos, La Matanza

Noviembre 2018

Dirección de Salud y Educación Ambiental (DSyEA)

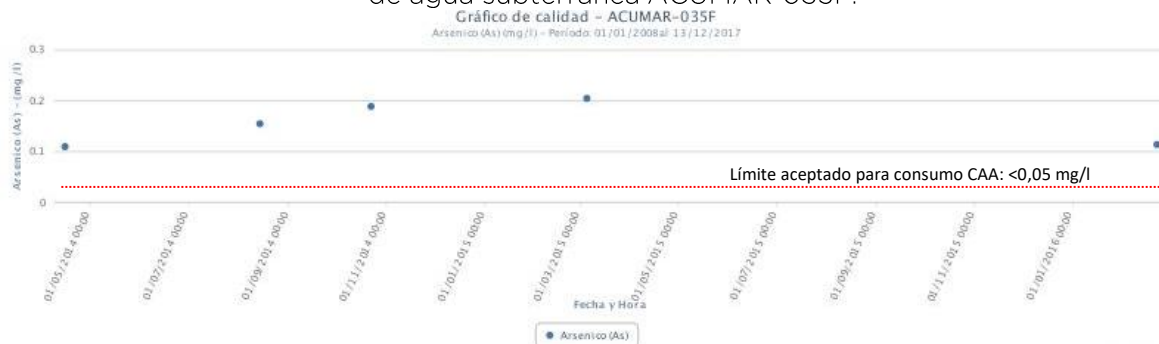
**Figura 9.** Gráfico de la totalidad de mediciones de Arsénico realizadas en el pozo de agua subterránea ACUMAR-035F.

Se destaca que las mediciones de 2014 a 2016 han presentado resultados por encima de los valores de referencia, tal como se puede observar en el siguiente gráfico.

Respecto a la calidad del agua subterránea, las mediciones indican que no cumple con los valores establecidos para agua de consumo (leve excedencia de arsénico).
