Dossier La Cava 1, Lomas de Zamora

Marzo 2019

Dirección de Salud y Educación Ambiental (DSyEA)

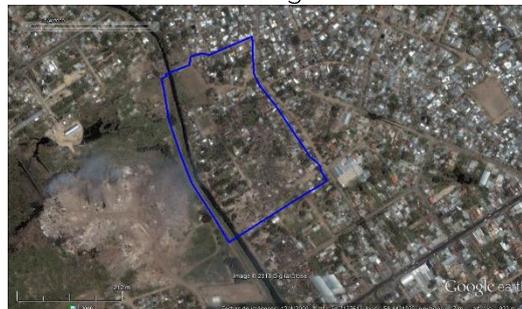
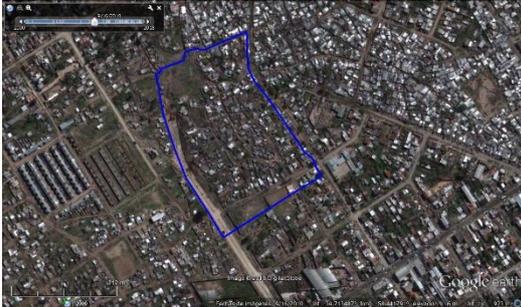
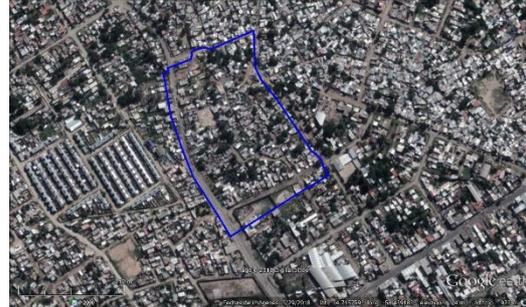
A continuación se presentan tres imágenes satelitales del barrio que evidencian el crecimiento de la población; fueron seleccionadas en función de los siguientes cortes temporales:

En las imágenes precedentes se observa que entre 2000 y 2018 se dio un proceso de densificación de la población.

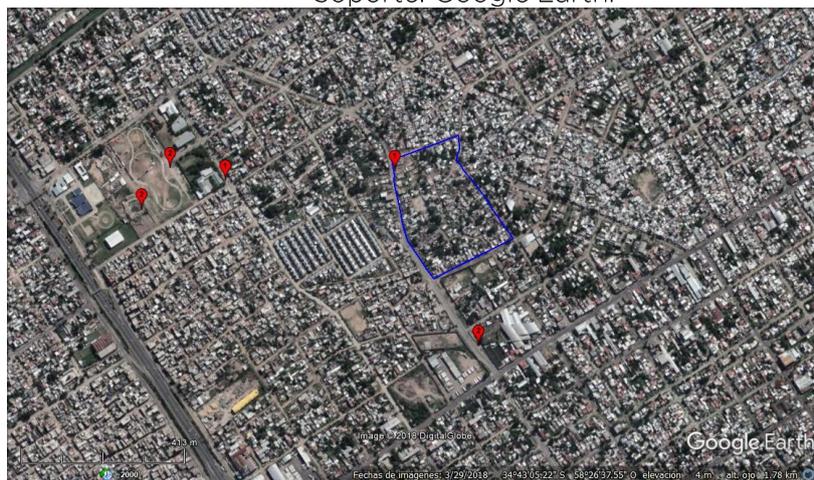
Figura 6. La Cava 1 - Lomas de Zamora, y lugares de disposición de residuos. Soporte: Google Earth.

Respecto a los lugares de disposición de residuos²⁴, a menos de 620 metros del barrio se localizan tres (3) micro basurales y dos (2) puntos de arroj; de estos últimos, uno (1) se encuentra dentro de los límites del barrio.

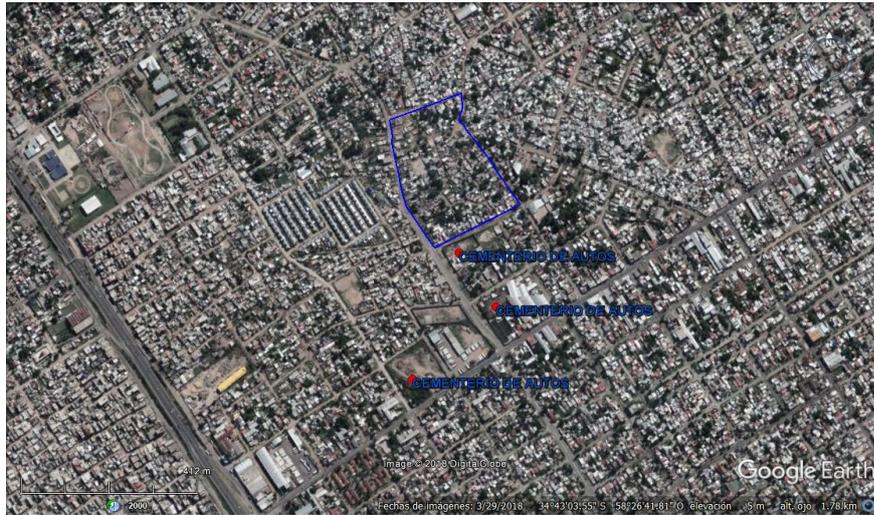
Figura 8. La Cava 1 - Lomas de Zamora, y pasivos ambientales. Soporte: Google Earth.

³¹ Los pasivos ambientales son definidos por la Dirección de Ordenamiento Territorial (DOT) de ACUMAR como "aquellos sitios en los que se desarrollaron actividades, ya sea de carácter público o privado, que han provocado deterioros en los recursos naturales y de los ecosistemas, representando un riesgo permanente y/o potencial para la salud y la integridad física de la población y han sido abandonados por los responsables ante la Ley, convirtiéndose en una deuda ambiental".
