Dossier La Cava 2, Lomas de Zamora

Marzo 2019

Dirección de Salud y Educación Ambiental (DSyEA)

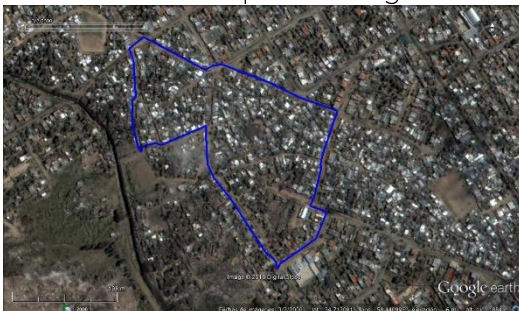
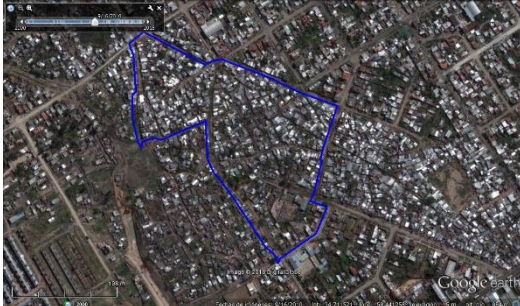
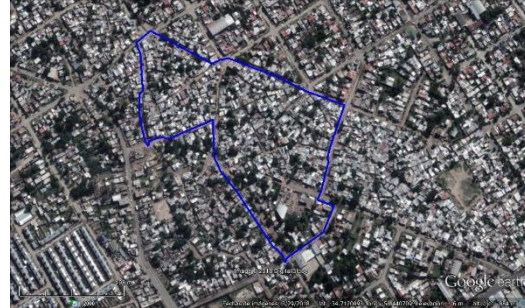
Figura 2. La Cava 2 - Lomas de Zamora, imagen satelital del 2000. Soporte: Google Earth

Figura 3. La Cava 2 - Lomas de Zamora, imagen satelital del 2004. Soporte: Google Earth

Figura 4. La Cava 2 - Lomas de Zamora, imagen satelital del 2010. Soporte: Google Earth

Figura 5. La Cava 2 - Lomas de Zamora, imagen satelital del 2018. Soporte: Google Earth

A continuación se presentan cuatro imágenes satelitales del barrio que evidencian el crecimiento de la población; fueron seleccionadas en función de los siguientes cortes temporales:

- Año 2000, primer año con disponibilidad de imágenes en alta definición.
- Año 2004 donde se visualizan las primeras ocupaciones del terreno.
- Año 2010, año del Censo Nacional de Población, Hogares y Vivienda (CNPHyV)
- Año 2018, imagen más actual disponible.

En las imágenes precedentes se observa que entre 2000 y 2018 se dio un proceso de densificación de la población.

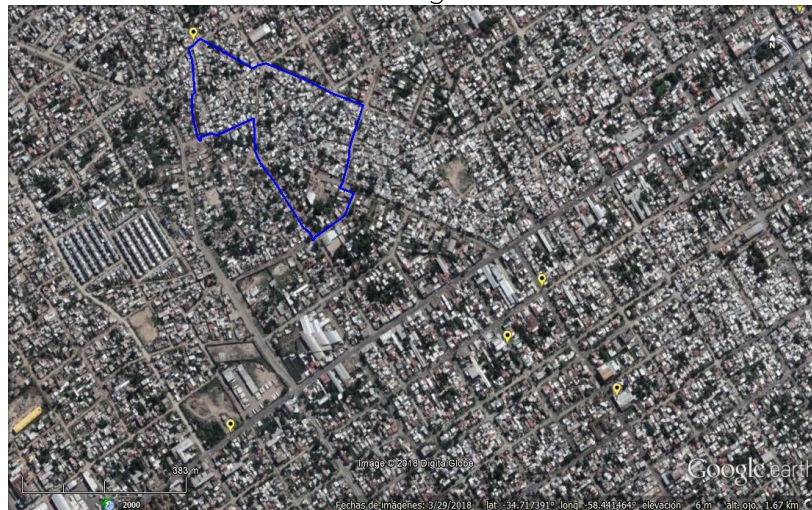
Figura 6. La Cava 2 - Lomas de Zamora, y establecimientos no críticos. Soporte: Google Earth.

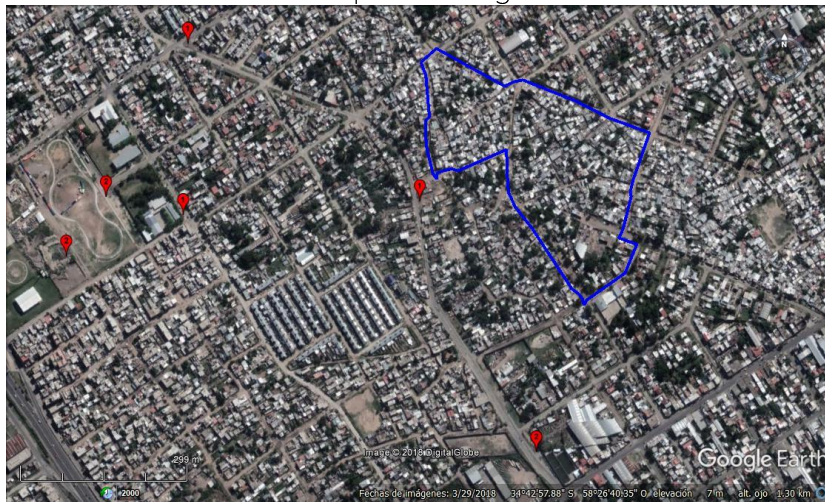
Figura 7. La Cava 2 - Lomas de Zamora, y lugares de disposición de residuos. Soporte: Google Earth.

Respecto a los lugares de disposición de residuos²⁴, a menos de 700 metros del barrio se localizan tres (3) micro basurales y tres (3) puntos de arrojado.

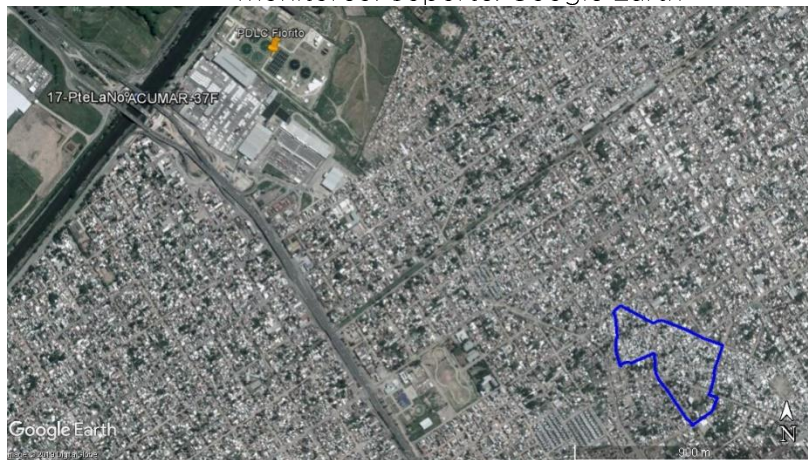
Figura 8. Imagen satelital de La Cava 2 - Lomas de Zamora, y Estaciones de monitoreo. Soporte: Google Earth

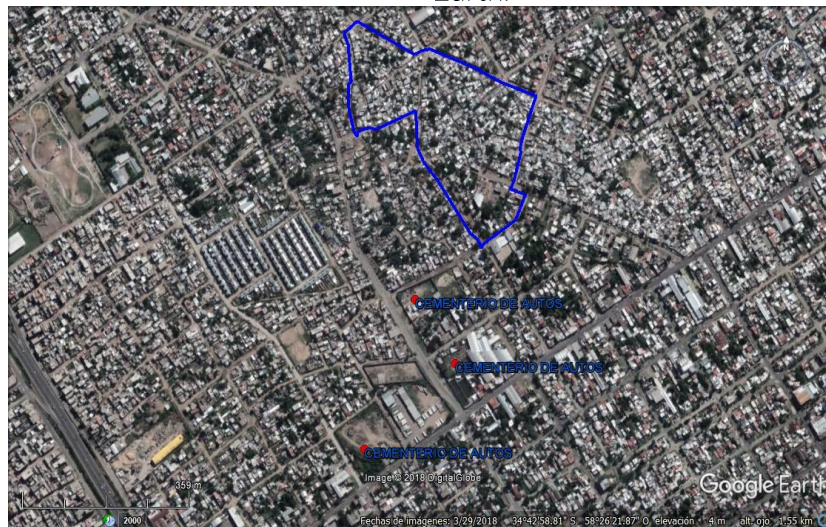
Figura 9. La Cava 2 - Lomas de Zamora, y pasivos ambientales. Soporte: Google Earth.

En relación a los pasivos ambientales³¹, a menos de 500 metros del barrio se localizan tres (3) cementerios de automóviles.
