Dossier La Esperanza, CABA

Octubre 2018

Dirección de Salud y Educación Ambiental (DSyEA)

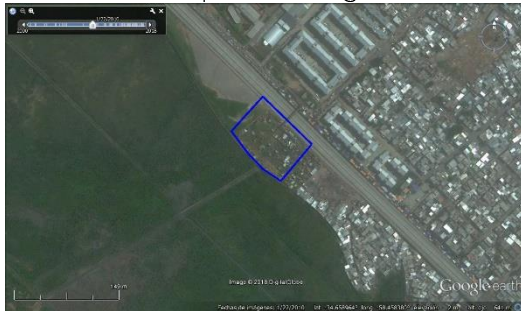
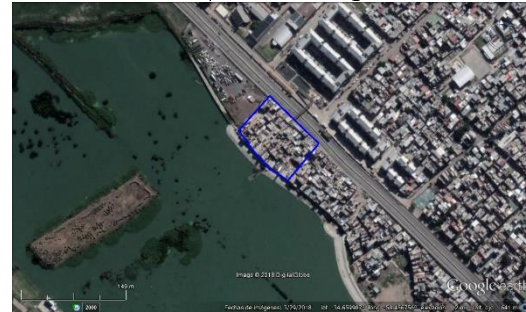
Figura 2. La Esperanza - CABA, imagen satelital del 2000. Soporte: Google Earth

Figura 3. La Esperanza - CABA, imagen satelital del 2010. Soporte: Google Earth

Figura 4. La Esperanza - CABA, imagen satelital del 2018. Soporte: Google Earth

En las imágenes precedentes se observa que entre 2010 y 2018 se dio un proceso de densificación.
