Dossier Nueva Esperanza 1, Lomas de Zamora

Noviembre 2018

Dirección de Salud y Educación Ambiental (DSyEA)

Resumen ejecutivo

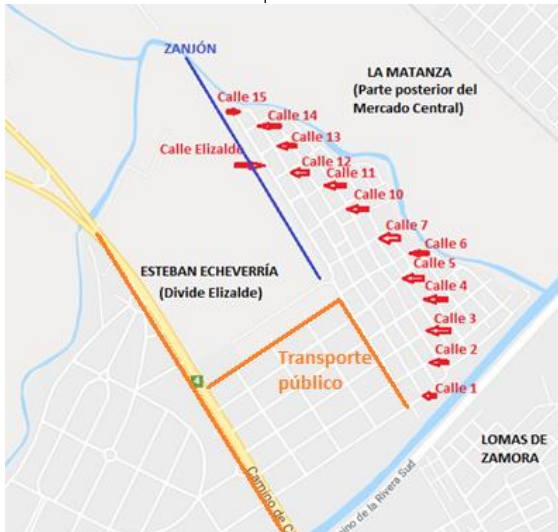
Figura 2. Nueva Esperanza 1 - Lomas de Zamora, calles nombradas por los vecinos y zona de ingreso del transporte público.

Municipio	Lomas de Zamora
Localidad	Ingeniero Budge
Delegación municipal	Santa Catalina
Radios censales	064903901; 064903902; 064903903
Límites	Av. Dr. Gilberto Elizalde, Calle 21, y Calle 107
Superficie	53,23 hectáreas (ha)
Equipamiento aledaño al barrio	Centro Universitario de Aviación, Aeródromo Matanza, Golf Club CUA, Parque Recreativo Namuncurá y Centro Recreativo Don Bosco.
Vías principales	Ruta Prov. 4-Camino de Cintura, Autopista Tte. Gral. Pablo Ricchieri, Av. Dr. Gilberto Elizalde y Anselmo Sáenz Valiente.
Tipología	Asentamiento ⁴ . Posee manzanas, sin pasillos, y con calles con concentración de comercios (Calle 3, 5, 7 y Elizalde)
Otros datos	El perímetro está enmarcado y definido por la traza rectificadora del río Matanza Riachuelo y por el río Matanza, e incluso tras la calle Elizalde existe un zanjón que separa al barrio del predio descampado que se encuentra del otro lado (Figura 2)

Tipo predominante de construcciones	Mayormente de material, de dos o tres pisos; casi todas las áreas del barrio son relativamente homogéneas, con excepción de las casas edificadas sobre la ribera del río, que son más precarias que las del resto del barrio
Señalización vial	Los nombres de las calles (números consecutivos del 1 al 15 y del 101 al 107 para las perpendiculares) fueron asignados por los vecinos, y todas las esquinas tienen los nombres señalizados. Las manzanas tienen un número asignado también por los vecinos (Figura 2)
Accesibilidad en transporte público	Una línea de colectivo circula por la calle Elizalde, pero llega sólo hasta calle 7. En la Ruta Provincial N° 4 (cuatro cuadras paralelas a Elizalde) circulan numerosos colectivos con destinos variados. Los vecinos que viven más allá de la calle 7 son los que se encuentran más perjudicados, ya que tienen que recorrer a pie todo ese trayecto hasta calle 7 y desde allí pueden acceder al colectivo que ingresa al barrio, o dirigirse a Ruta 4 (Figura 2)

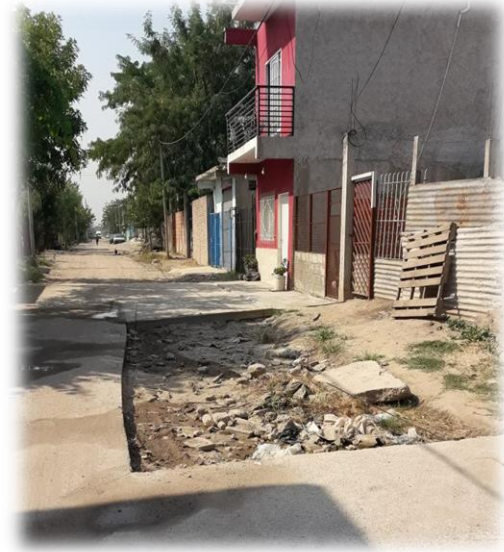
Foto 1. Elizalde entre Calles 11 y 12, Nueva Esperanza 1, Lomas de Zamora. Enero 2018.

Transitabilidad interna	Dado que las calles son de tierra, los vecinos se organizan para pavimentarlas en forma paulatina. Como resultado, las calles son irregulares (algunos tramos están pavimentados, otros son de tierra, otros tienen escombros y algunos son elevados). En la Foto 1 se observa un ejemplo de un sector de calle que no tiene cemento; corresponde a una vecina que se tiene que operar y no pudo contribuir con dinero para el cementado de su frente

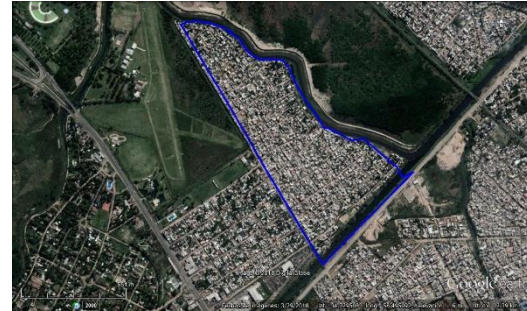
Figura 3. Nueva Esperanza 1 - Lomas de Zamora, imagen satelital del 2000. Soporte: Google Earth

En las imágenes precedentes se observa que las primeras viviendas se instalan en 2004, y que luego se da un acelerado proceso de densificación entre 2010 y 2017.

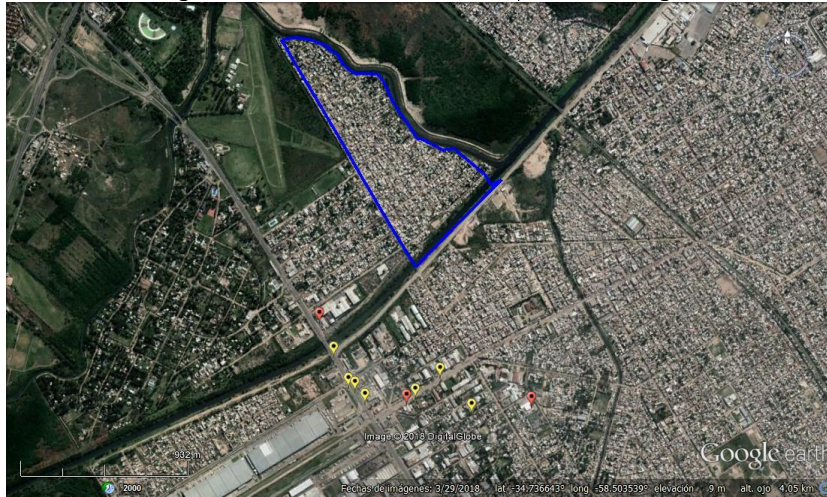
Figura 7. Nueva Esperanza 1 – Lomas de Zamora, establecimientos declarados agentes contaminantes. Soporte: Google Earth.

En las entrevistas comunitarias se refirió que en el barrio se perciben olores muy fuertes y desagradables provenientes de industrias localizadas en la Av. Olimpo (aproximadamente a 700 metros del barrio). Asimismo, refirieron que en varias oportunidades observaron espuma en las zanjas, la cual atribuyeron a la fábrica de productos de limpieza (QUERUCLOR S.R.L.). Al respecto, el equipo de la USAm realizó la denuncia correspondiente a través del Centro de Asistencia a la Comunidad de ACUMAR (número de ticket: 2018090420000021)²⁸; la Dirección de Fiscalización y Adecuación Ambiental realizó una inspección en el establecimiento e intimó a los responsables a corregir las irregularidades observadas.

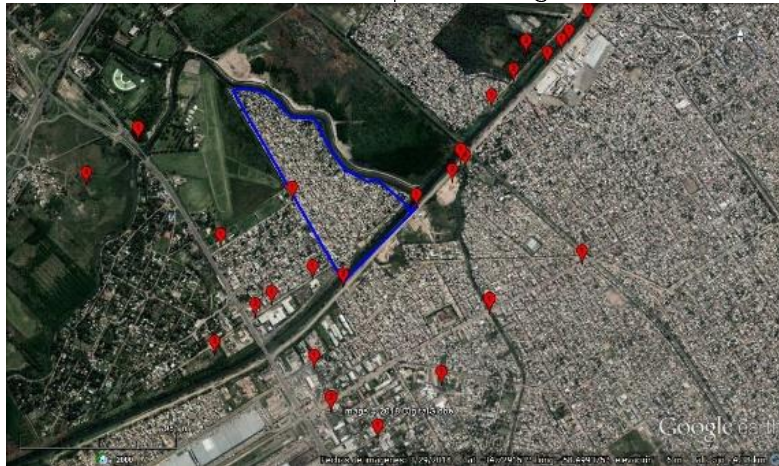
Figura 8. Nueva Esperanza 1 – Lomas de Zamora, Lugares de disposición de residuos. Soporte: Google Earth.

Respecto a los lugares de disposición de residuos²⁹, en los alrededores del barrio se localizan un (1) basural, ocho (8) micro basurales y 17 puntos de arrojó.

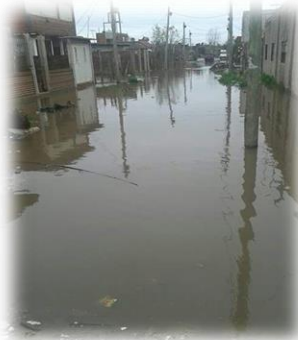
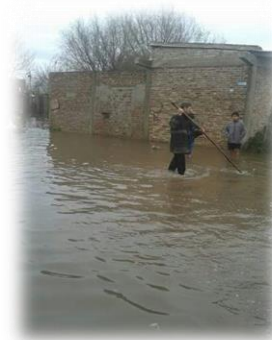
Foto 2. Nueva Esperanza 1, Lomas de Zamora. Noviembre 2014

³² El barrio se encuentra por debajo de la cota mínima de inundación.

Según informó una de las personas entrevistadas, luego de la inundación de 2015 se hicieron obras de rectificación del río y se levantó el terraplén, lo cual contiene las crecidas del río, fundamentalmente luego las sudestadas. No se refirieron inundaciones en la actualidad; sólo cuando la lluvia es abundante, en algunas casas que no fueron "elevadas" al ser construidas, continúan inundándose.
