Dossier Sebastián, Lomas de Zamora

Mayo 2019

Dirección de Salud y Educación Ambiental (DSyEA)

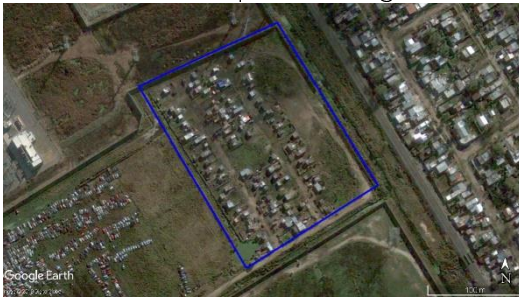
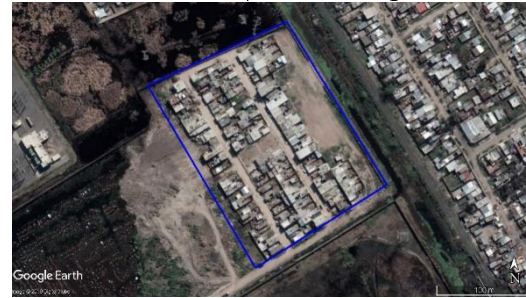
Figura 2. Sebastián - Lomas de Zamora, imagen satelital del 2000. Soporte: Google Earth

A continuación se presentan tres imágenes satelitales del barrio que evidencian el crecimiento de la población; fueron seleccionadas en función de los siguientes cortes temporales:

En las imágenes precedentes se observa que entre 2010 y 2018 se dio un proceso de densificación de la población.

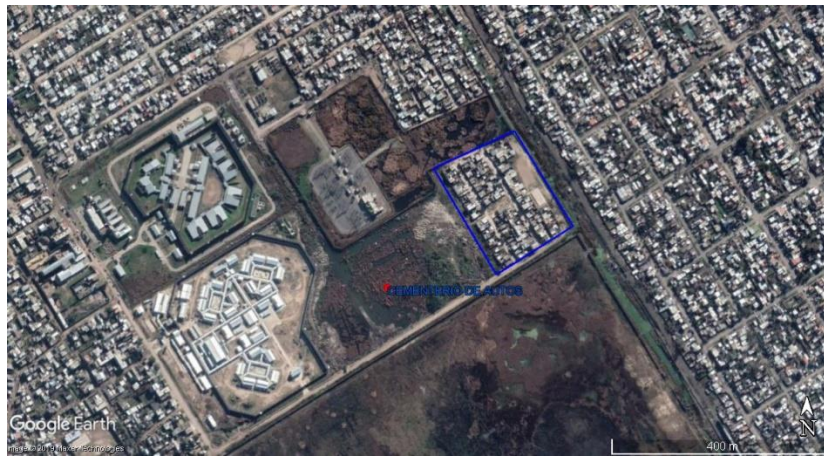
Figura 6. Sebastián – Lomas de Zamora, y pasivos ambientales. Soporte: Google Earth.

³⁷ Los pasivos ambientales son definidos por la Dirección de Ordenamiento Territorial (DOT) de ACUMAR como "aquellos sitios en los que se desarrollaron actividades, ya sea de carácter público o privado, que han provocado deterioros en los

En relación a esta problemática, el equipo de la USAm realizó la denuncia al CAC de ACUMAR (número de ticket 84563), la cual a la fecha continúa sin respuesta. Por otro lado, se informó sobre la necesidad del retiro del pasivo ambiental a la Subsecretaría de Medioambiente y a la Delegación Municipal, quienes informaron que la problemática está judicializada y que interviene el Ministerio de Seguridad de la provincia de Buenos Aires.
