# Dossier Villa 21-24 El Triángulo, CABA

Junio 2019

Dirección de Salud y Educación Ambiental (DSyEA)

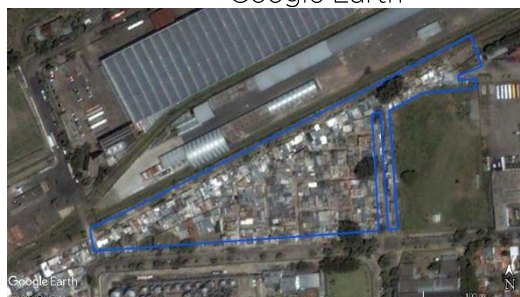
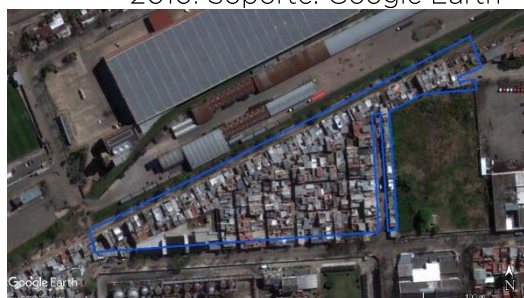
**Figura 2.** Villa 21-24 El Triángulo - CABA, imagen satelital del 2000. Soporte: Google Earth

**Figura 3.** Villa 21-24 El Triángulo - CABA, imagen satelital del 2010. Soporte: Google Earth

**Figura 4.** Villa 21-24 El Triángulo - CABA, imagen satelital del 2018. Soporte: Google Earth

A continuación se presentan tres imágenes satelitales del barrio que evidencian que no hubo cambios significativos en relación a la superficie construida; fueron seleccionadas en función de los siguientes cortes temporales:

En las imágenes precedentes se observa que entre 2010 y 2018 no hubo cambios significativos en relación a la superficie construida.

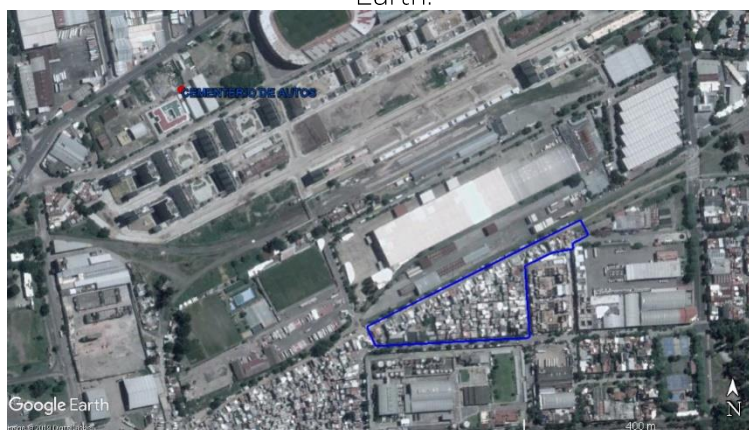
**Figura 8.** Villa 21-24 El Triángulo – CABA, y pasivos ambientales. Soporte: Google Earth.

En relación a los pasivos ambientales<sup>31</sup>, a menos de 500 metros del barrio se localiza un (1) cementerio de automóviles.
