## Informe de Indicadores Biológicos del predio Batalla Villamayor (invierno 2022)

**Dra. Krug, Pamela y Dra. Nanni, Analía**

**En esta entrega, fecha septiembre de 2022, se presenta el informe de Indicadores Biológicos del predio Batalla Villamayor de la estación de invierno realizado en la fecha 12 de agosto en el marco del convenio-2021-117253475-APN-SG#ACUMAR. Para la realización del presente informe se relevaron las comunidades vegetales presentes en los distintos niveles topográficos del predio y se midió el crecimiento de los árboles nativos plantados. Se destaca el avance de *Cortaderia selloana*, una especie nativa típica de la región, en la media loma no intervenida. Mientras que en la media loma en la que se han realizado tareas de mantenimiento, se destaca la mayor abundancia de especies exóticas como *Carduus* sp. y *Xanthium sīumañium*. Los árboles continúan creciendo correctamente, aunque se destaca el crecimiento del área basal por sobre la altura, propio de la época invernal.**

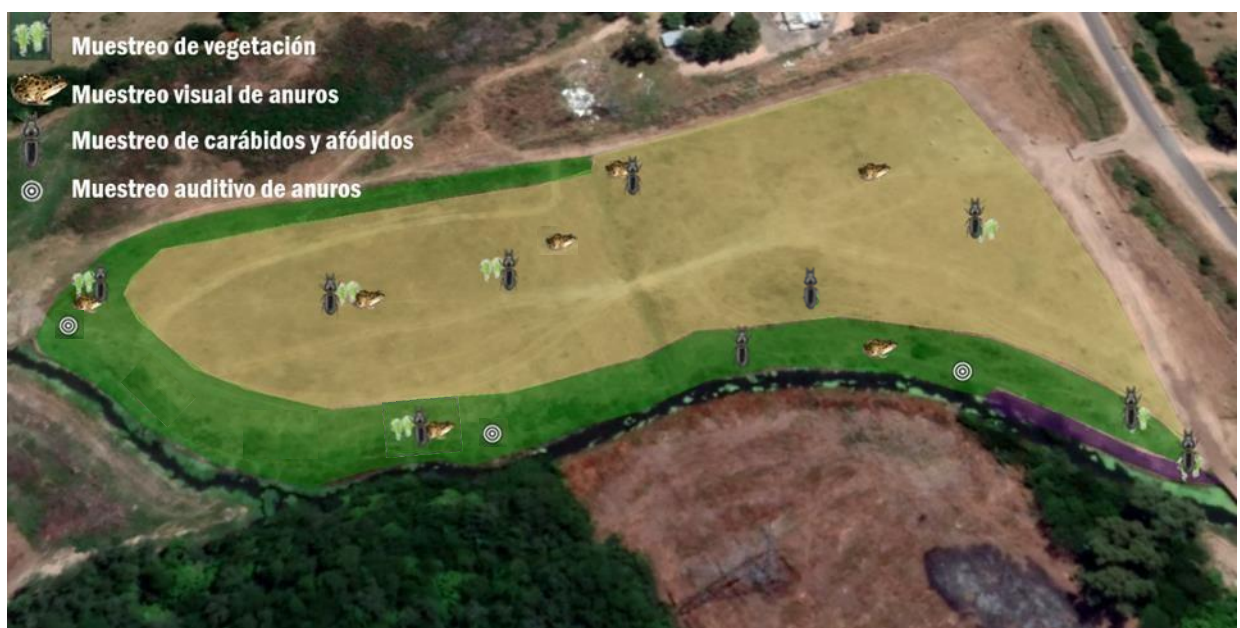
**Figura 1.** Diseño de muestreo para vegetación. Se muestran las parcelas de seguimiento continuo para el muestreo de vegetación dentro del predio “Batalla Villamayor”, Marcos Paz. En violeta se muestra la zona parqueizada, en verde la zona de media loma y en beige la zona alta.

El muestreo se diseñó de tal manera que abarcara la mayor variabilidad ambiental considerando el gradiente topográfico que existe en el predio (zona alta, zona de media loma y zona parqueizada adyacente al curso del arroyo Morales, Figura 1). Se muestra en la figura 1 la disposición de las estaciones de muestreo.

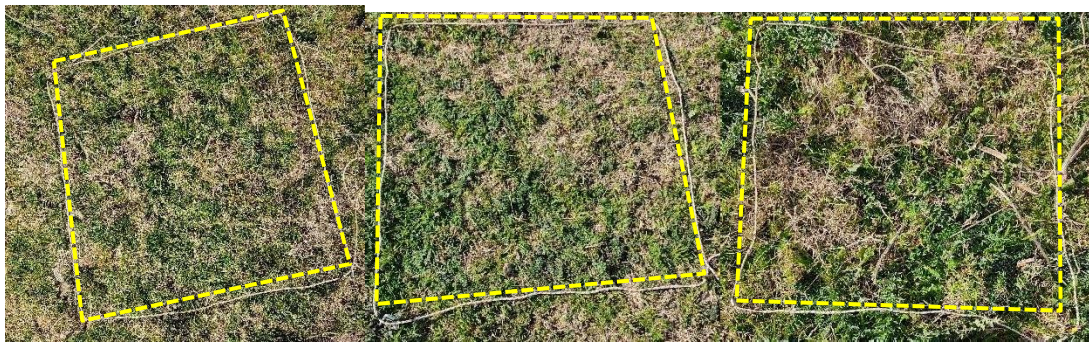
**Figura 2.** Parcela de seguimiento continuo para el muestreo de la comunidad vegetal. De izquierda a derecha: parcela en el alto, parcela en media loma y parcela en zona parqueizada.

Se relevaron las 7 parcelas de seguimiento continuo establecidas durante la estación invernal de 2019. Se colectaron y herborizaron las especies con estructuras reproductivas para la posterior identificación en laboratorio. Se estimó la cobertura de cada una de las especies dentro de las parcelas de 1 x 1 m (Figura 2) siguiendo la metodología de Braun-Blanquet (Braun-Blanquet 1979).

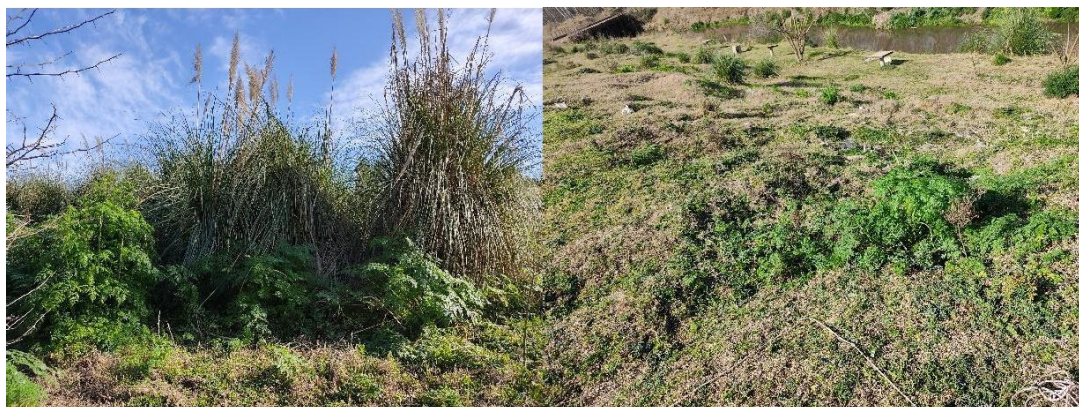
Si bien existe una alternancia de especies debido a la estacionalidad, se destaca el avance de *Cotaderia selloana* (Figura 3) sobre la media loma no intervenida del predio. Esta es una especie endémica del sur de Sudamérica y típica de la región pampeana. Es deseable que a medida que la sucesión avanza predominen las especies nativas como esta. Sin embargo, en la media loma aledaña a la zona parqueizada, donde se han realizado tareas de limpieza durante el verano 2022, la situación es muy distinta. Predominan especies como el cardo (*Carduus* sp.) y el abrojo (*Xanthium strumarium*), que, además, denotan la presencia de ganado. Estas especies predominan en zona con ganadería debido a que no son palatables y poseen efectos tóxicos. También se destaca el avance de *Carduus* sp. (Figura 3) en todas las posiciones topográficas en la parte del predio más cercana a la ruta donde se realizan las tareas de mantenimiento.

**Figura 3.** A la izquierda la imagen de la media loma no intervenida con dominancia de *Cortaderia selloana*. A la derecha la media loma intervenida con manchones de *Carduus* sp. creciendo.

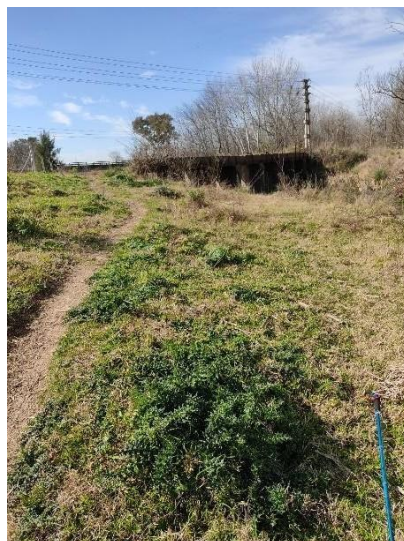
Los parámetros comunitarios no muestran grandes cambios con respecto al otoño (Figura 4). Se destaca la disminución en la riqueza de la zona parquizada, asociado principalmente a la destrucción casi total de la vegetación de la parcela de seguimiento continuo (por tareas de mantenimiento, ganado, etc.) y al avance de *Carduss* sp. (Figura 5).

**Figura 5.** Sitio correspondiente a la parcela de la zona parquizada. Nótese que se ha trazado un camino a su izquierda y se han perdido los árboles plantados por ACUMAR, probablemente por el paso del ganado y la acción de los pobladores locales.

Debido a la fuerte modificación que ocurrió en esta parcela, se recomienda no continuar con su seguimiento por no ser representativo de lo que ocurre en el resto del predio.

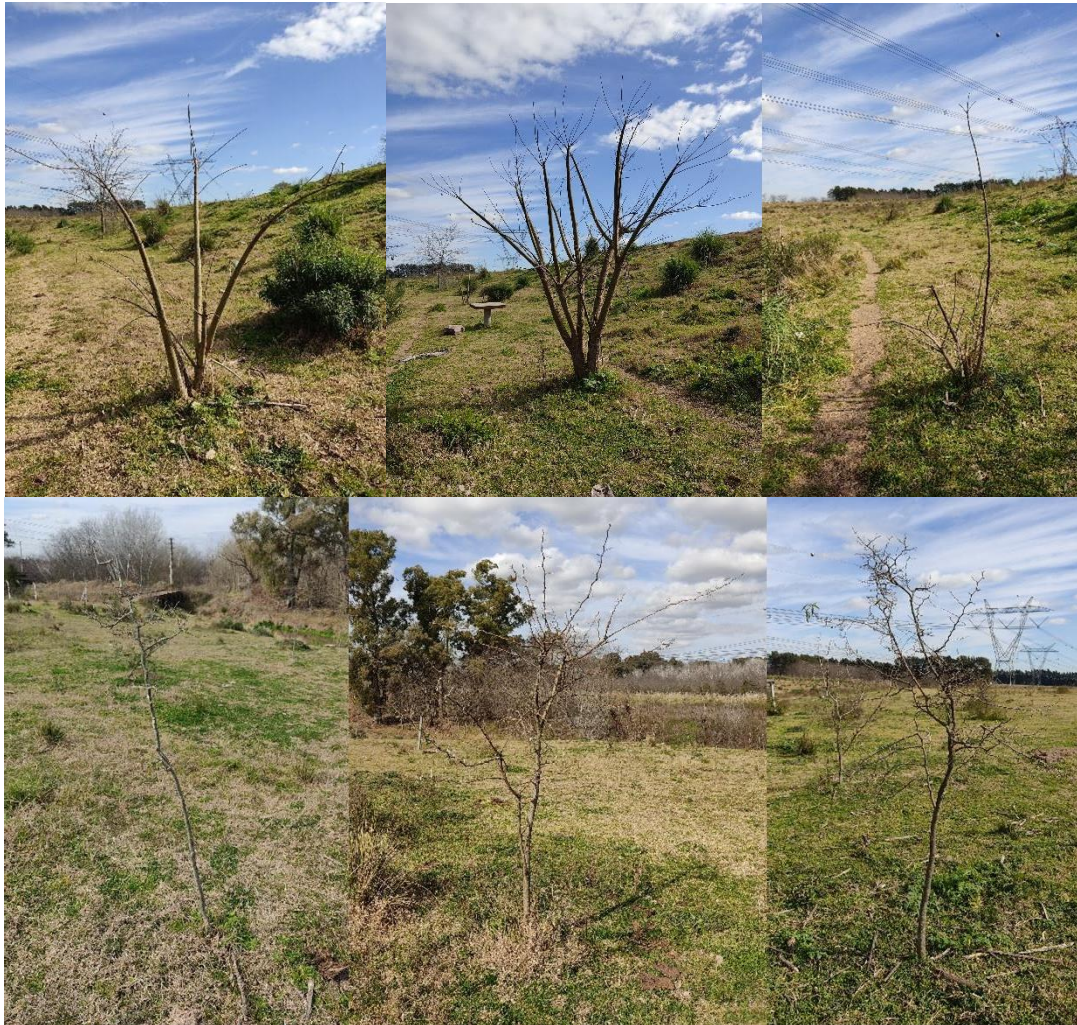
En la figura 6 se muestran algunos de los ejemplares seleccionados para su seguimiento. La pérdida de hojas de estas especies es característico de la época invernal.

**Figura 6.** Ejemplares seleccionados para el seguimiento de su crecimiento. En la primera línea los 3 ejemplares de ceibo (*Erythrina crista-galli* L.); en la segunda línea, los 3 ejemplares de espinillo (*Vachellia caven* (Molina) Seigler & Ebinger).

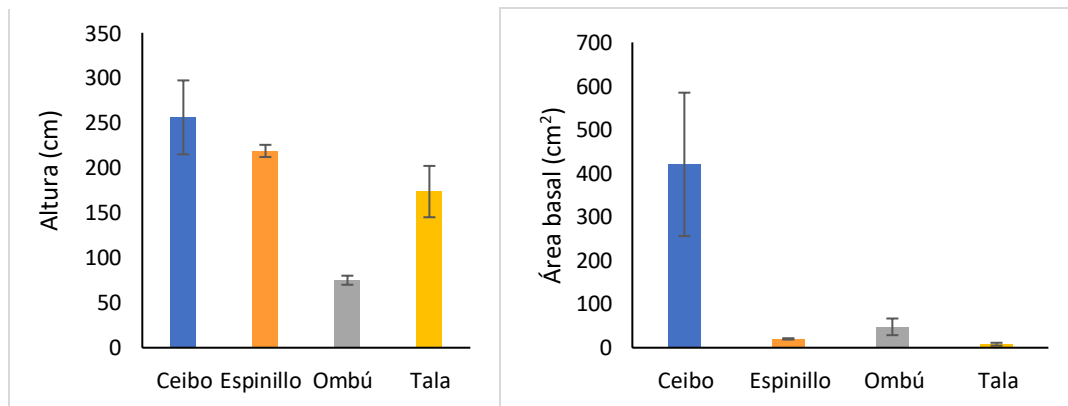
Al considerar el área basal y la altura de los ejemplares se observa que los cambios más notorios se dan sobre los ceibos, coincidente con el patrón mostrado hasta el momento y, por otro lado, se destaca el aumento del área basal por sobre el crecimiento en altura en el resto de los ejemplares que puede estar relacionado a la época invernal (Figura 7).

**Figura 7.** Ejemplares seleccionados para el seguimiento de su crecimiento. A la izquierda la altura y a la derecha el área basal durante el invierno 2022.
