**MONITOREO ESTACIONAL DEL ESTADO
DEL AGUA SUPERFICIAL Y SEDIMENTOS Y CALIDAD DE HÁBITAT
EN HUMEDALES DE LA CUENCA MATANZA RIACHUELO**

*Bosque Inundable (CE1)
Humedales Ciudad Evita
(La Matanza)*

Campaña Primavera 2023

**Coordinación de Calidad Ambiental
Dirección Técnica - Dirección General Ambiental**

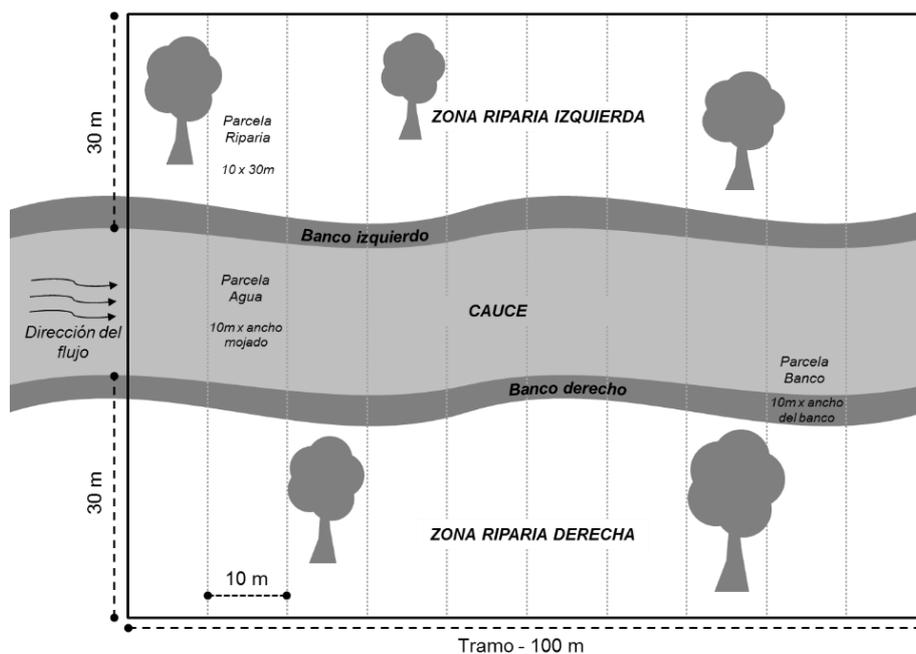
Figura 1. Esquema de tramo considerado para el cálculo del USHI. Fuente: Cochero *et al.*, 2016.

monitoreo fija, teniendo en cuenta en el análisis una zona ribereña de 30 m sobre cada margen, perpendicular al curso de agua (ver Figura 1).

La toma de datos en campo requiere la evaluación de 100 m de cauce, márgenes y riberas subdivididos en tramos de 10 m (ver Figura 1). Los datos son registrados en una planilla de campo para cada sitio, siguiendo el esquema y las variables presentados en la Figura 2. Estos datos son analizados en el trabajo de gabinete y arrojan un valor de índice para cada uno de los sitios muestreados. Conocer el estado ecológico de estos sistemas permite un análisis pormenorizado y una optimización de los recursos destinados a su manejo y gestión.

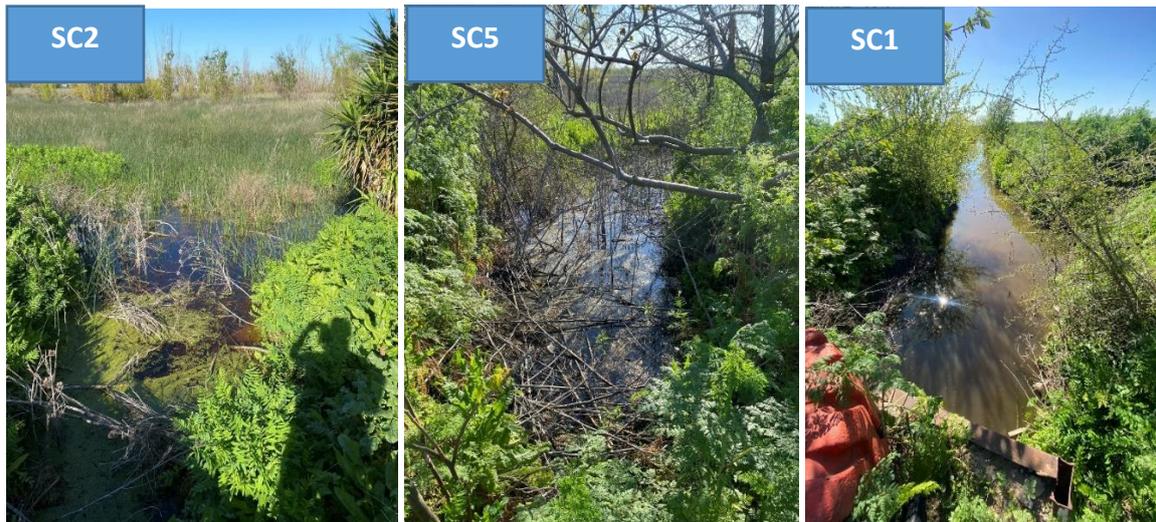
ESTACIONES DE MONITOREO MANUAL (FOTOGRAFÍAS DE SEPTIEMBRE DE 2023)

En el humedal Laguna Santa Catalina las muestras de agua no se pudieron tomar en las estaciones de muestreo SC3, SC4 y SC5 en la campaña de primavera de 2023 debido a la condición de sequía que presentaban estos sitios, mientras que para el muestreo de los sedimentos no pudo ser muestreada las EMM SC3 y SC4 (ver fotografías).

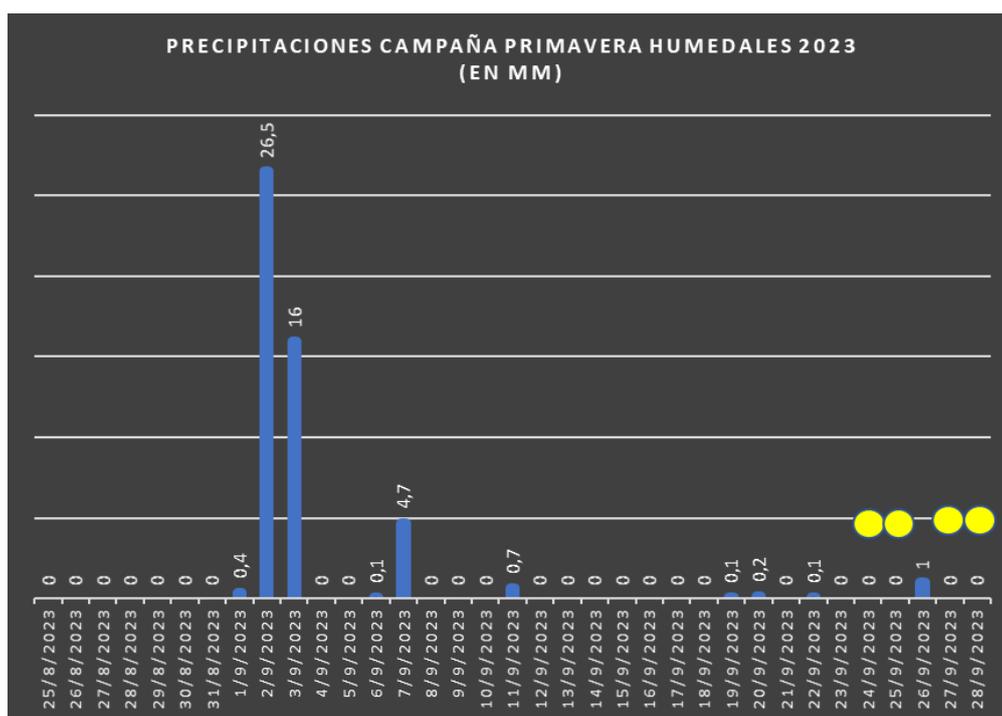
Figura 3. Precipitaciones registradas durante la campaña de humedales de primavera de 2023. Los círculos amarillos indican los días en que se llevaron a cabo los muestreos.

Según datos de la Estación Meteorológica de Ezeiza Aero, la precipitación acumulada para el mes previo a la finalización de la campaña fue de 49,8 mm.

Las precipitaciones se registraron los días 1, 2, 3, 6, 7, 11, 19, 20, 22 y 26 de septiembre de 2023.

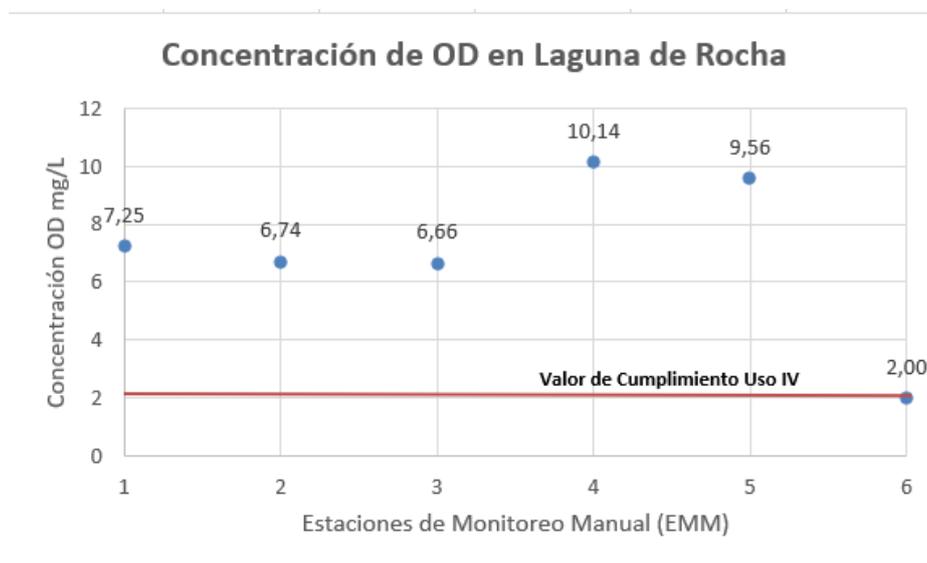
Figura 4. Concentración de Oxígeno Disuelto en las EMM del humedal Laguna de Rocha.

En relación al oxígeno disuelto, se observa en la figura 4 que los valores registrados en las EMM de aguas de ingreso (E1, E2 y E3) son menores que los valores registrados en las EMM de aguas de egreso del humedal (E4, y E5).

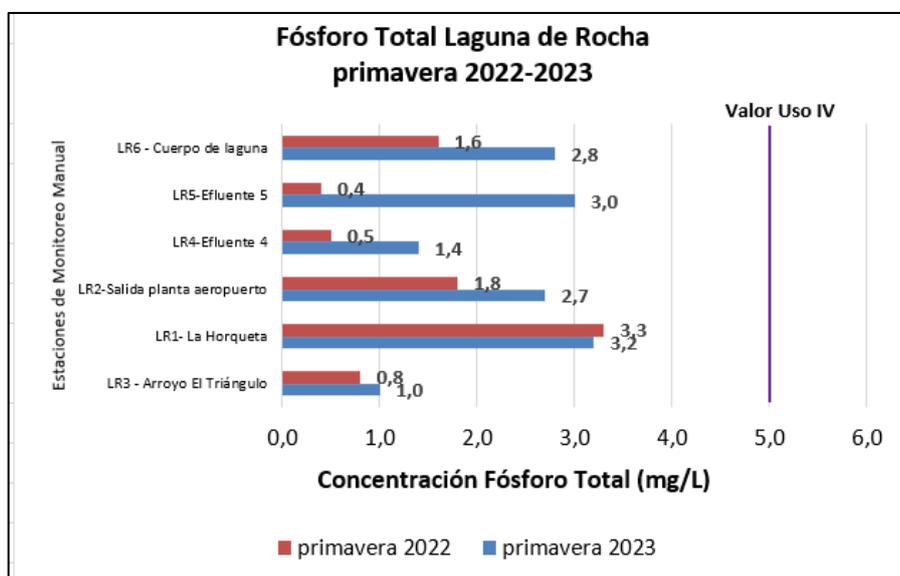
Figura 5. Concentración de Fósforo total en Laguna de Rocha, comparación campañas primavera 2022-2023.

En el monitoreo realizado en primavera de 2023, todas las EMM registraron valores que exceden el valor de cumplimiento de Uso IV, de 5 mg/L.

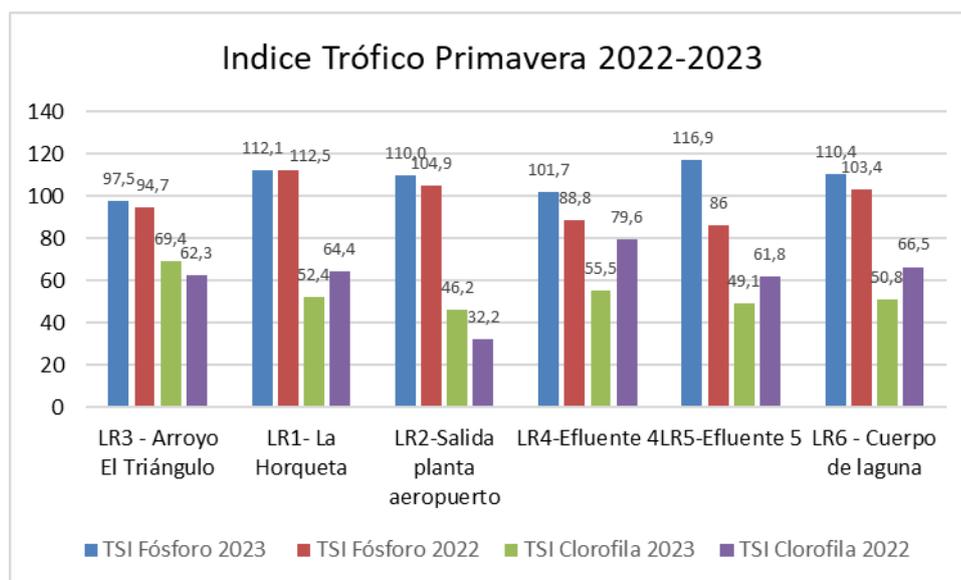
Figura 6. Índice tráfico P y Clorofila en Laguna de Rocha, comparación campañas primavera 2022-2023.

eutrófica. Esta tendencia se mantiene con respecto a la temporada 2022 para el TSI Fósforo, si bien donde se registraron 5 EMM con valores de condición eutrófica para Clorofila, en 2022, y esa situación mejoró en 2023 como solo 1 EEM en esa condición.

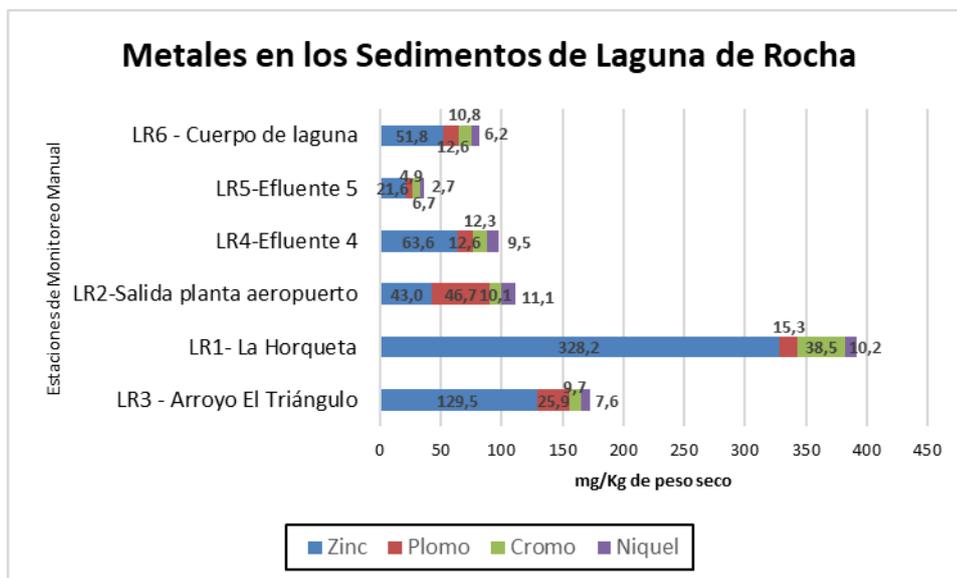
Figura 7. Concentración de Metales en sedimentos, Laguna de Rocha, campaña primavera 2023.

En la campaña de primavera 2023, con excepción del cadmio que no fue detectado para alguna de las estaciones de monitoreo manual, los restantes 4 metales analizados registraron las siguientes concentraciones (ver Figura 7):

Mientras que el zinc registra mayores concentraciones en la muestra asociada al sistema Ortega-Rossi muestreado en la Horqueta, el Plomo presenta mayores concentraciones en la EMM LR2 y en la EMM LR3 asociado a la salida de la planta del aeropuerto y al arroyo el triángulo proveniente de zonas urbanizadas.

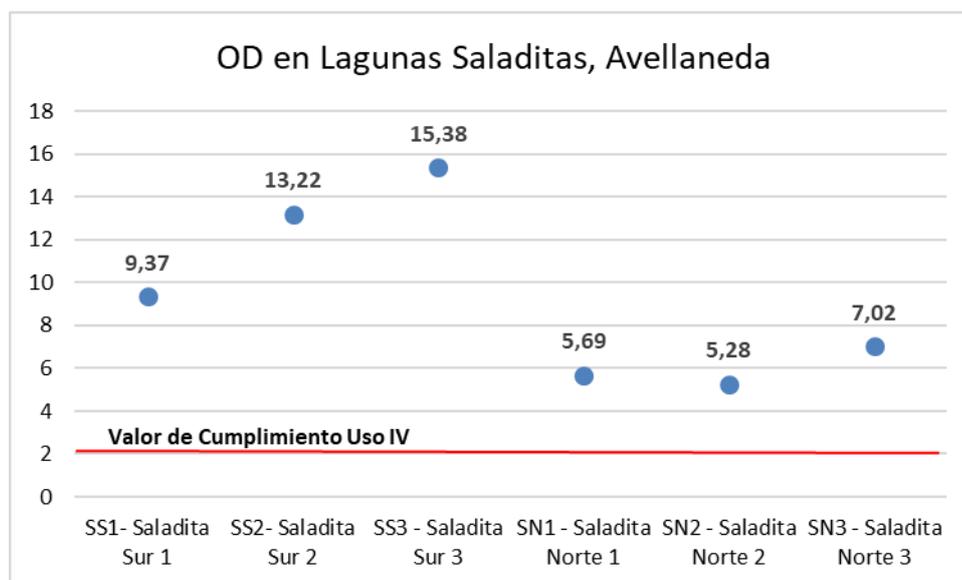
Figura

8. Concentración de OD en Lagunas Saladitas, campaña de primavera 2023.

En relación al oxígeno disuelto, este parámetro es un condicionante clave de la vida acuática, ya que permite llevar a cabo los procesos vitales oxidativos fundamentales para la vida como la respiración. En la campaña de primavera en las lagunas Saladitas, se observa en la figura 8 los registros para el OD:

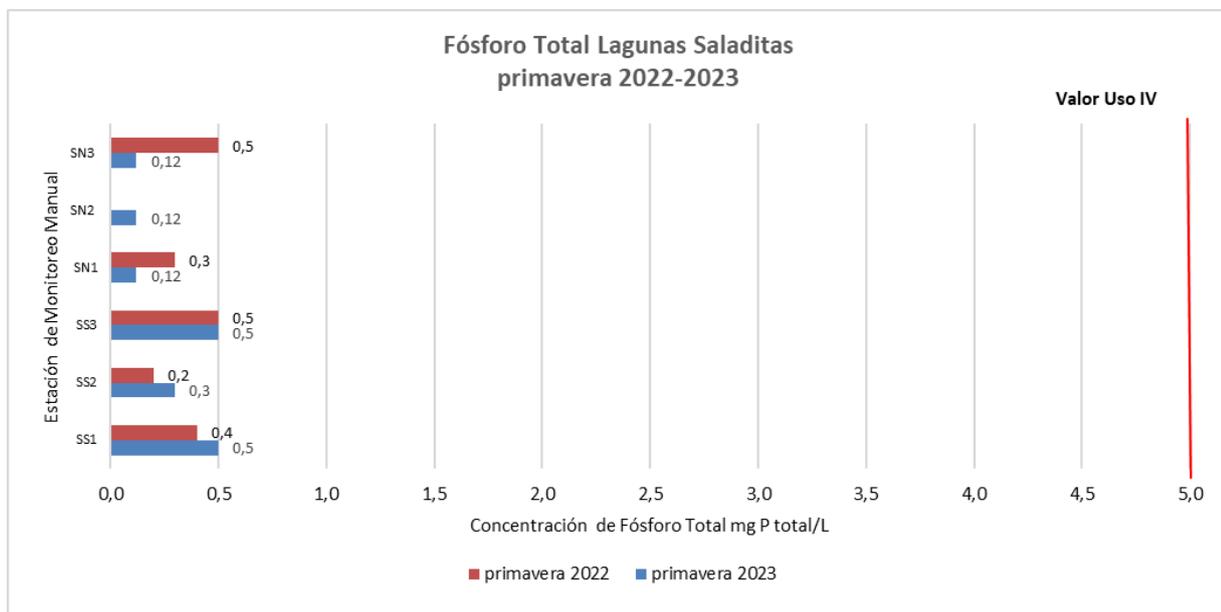
Figura 9. Concentración de fósforo total en Lagunas Saladitas, comparación primavera 2022-2023.

En cuanto al Fósforo Total en el monitoreo realizado en primavera de 2023, todas las EMM registraron valores que menores al valor de cumplimiento de Uso IV, de 5 mg/L.

Si se realiza una comparación entre mismas temporadas de primavera de los años 2022 y 2023, si bien todas registraron valores muy por debajo del valor límite de cumplimiento de Uso IV, la EMM SN3 fue la que presentó mayores diferencias entre las dos temporadas, siendo menor en 2023.

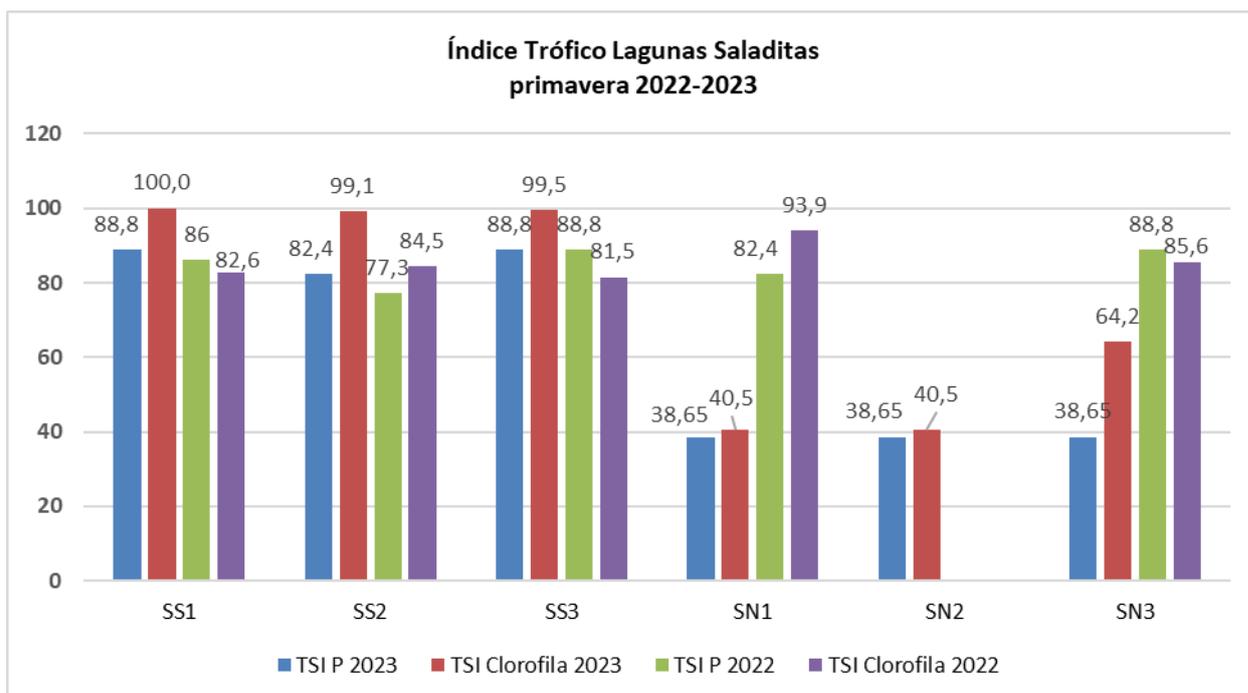
Figura 10. Índice Trófico P y Clorofila en EMM Lagunas Saladitas, comparando campañas primavera 2022-2023.

En cuanto al Índice Trófico, la Laguna Saladita Sur registro valores entre hipereutrófico y eutróficos para ambos índices en las temporadas 2022-2023, mientras que la Laguna Saladita Norte, registro valores entre eutróficos y mesotróficos para 2023, siendo que para el año 2022 estos valores se movieron entre valores eutróficos y hipereutróficos para ambos índices. Si bien la precipitación podría ser un factor que este generando estas diferencias entre temporadas para la laguna saladita norte, no se observa esta diferencia en la laguna Saladita Sur, debiendo tratarse de algún fenómeno complejo particular de la laguna Saladita Norte, aun en análisis.

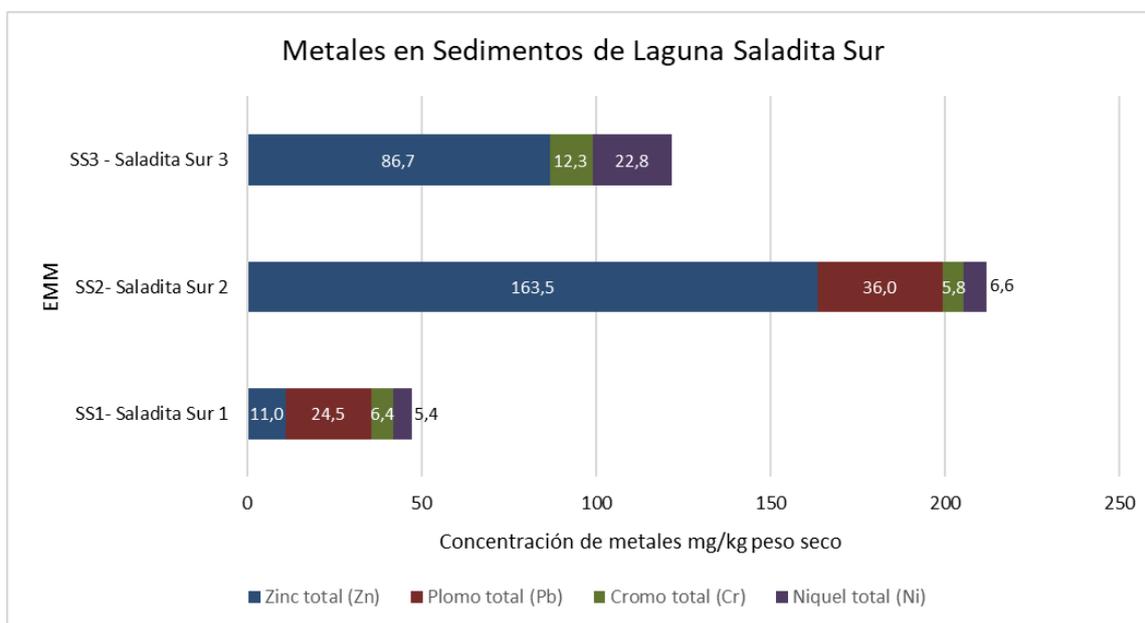
Figura 11. Metales en sedimentos de Laguna Saladita Sur, Campaña primavera 2023.

En la Laguna Saladita Norte no pudieron tomarse muestras de sedimentos por lo que no se registran resultados en la figura. El Cadmio no fue detectable en alguna de las EM muestreadas.

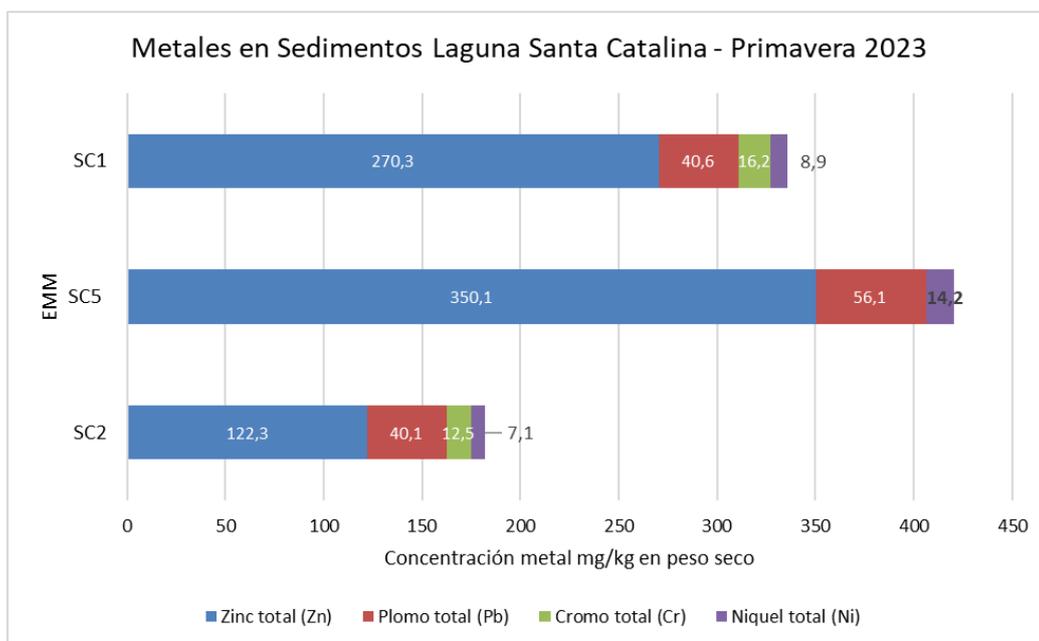
Figura 12. Concentración de Metales en sedimentos en Laguna Santa Catalina, Campaña primavera 2023.

Los metales en sedimentos registrados en los sedimentos en la campaña de primavera 2023, registraron las siguientes particularidades: para el zinc, plomo y níquel la estación de monitoreo que obtuvo el mayor valor fue SC5. El cromo tuvo su mayor registro en la EMM SC1.

El Cadmio no se detectó en alguna de las Estaciones de Monitoreo muestreadas en la campaña de primavera 2023.

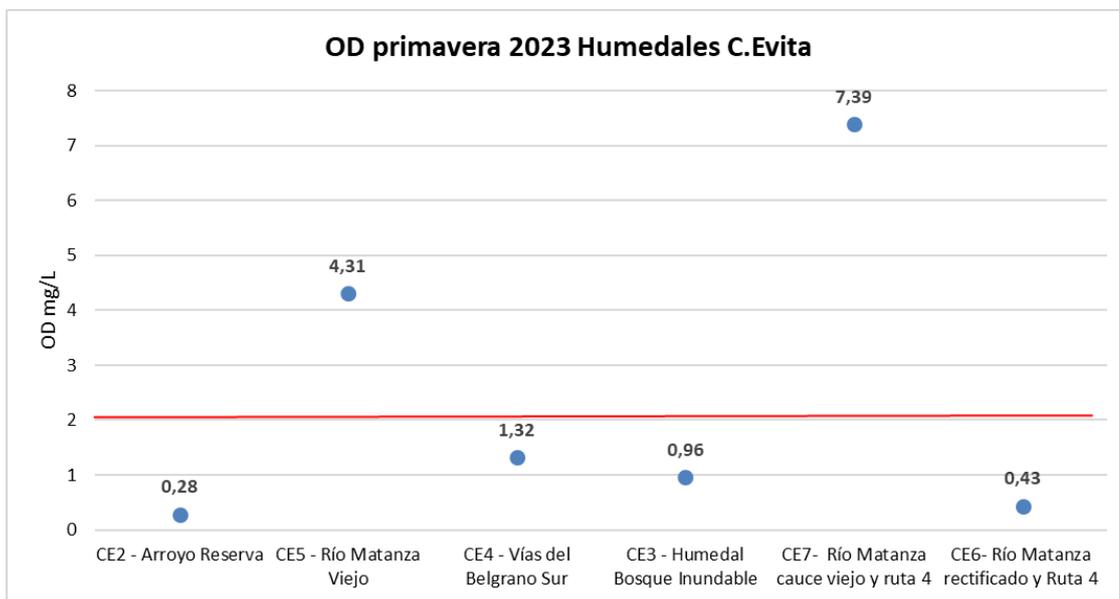
Figura 13. Registros de oxígeno disuelto en las EMM de Ciudad Evita en la campaña de primavera 2023.

En relación al oxígeno disuelto, en la campaña de primavera 2023 solo 2 de las EMM tuvieron registros superando el valor límite de USO IV, CE5 Viejo Cauce Matanza y CE7, Viejo Cauce y Camino de Cintura.

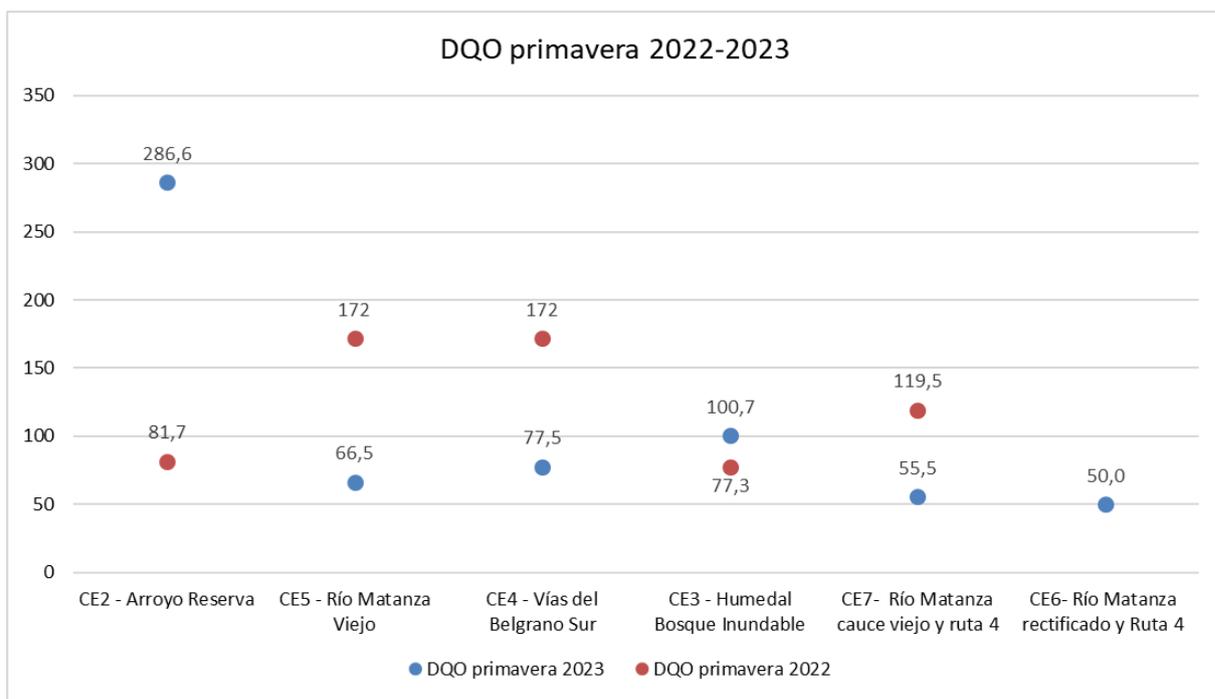
Figura 14. DQO en EMM de Humedales de C. Evita comparando campañas primavera 2022 y 2023.

En cuanto a la DQO, no se observa una tendencia marcada entre temporadas, siendo que 3 de las 6 EMM registran valores menores y las 3 EMM restante registran valores mayores que en el año 2022.

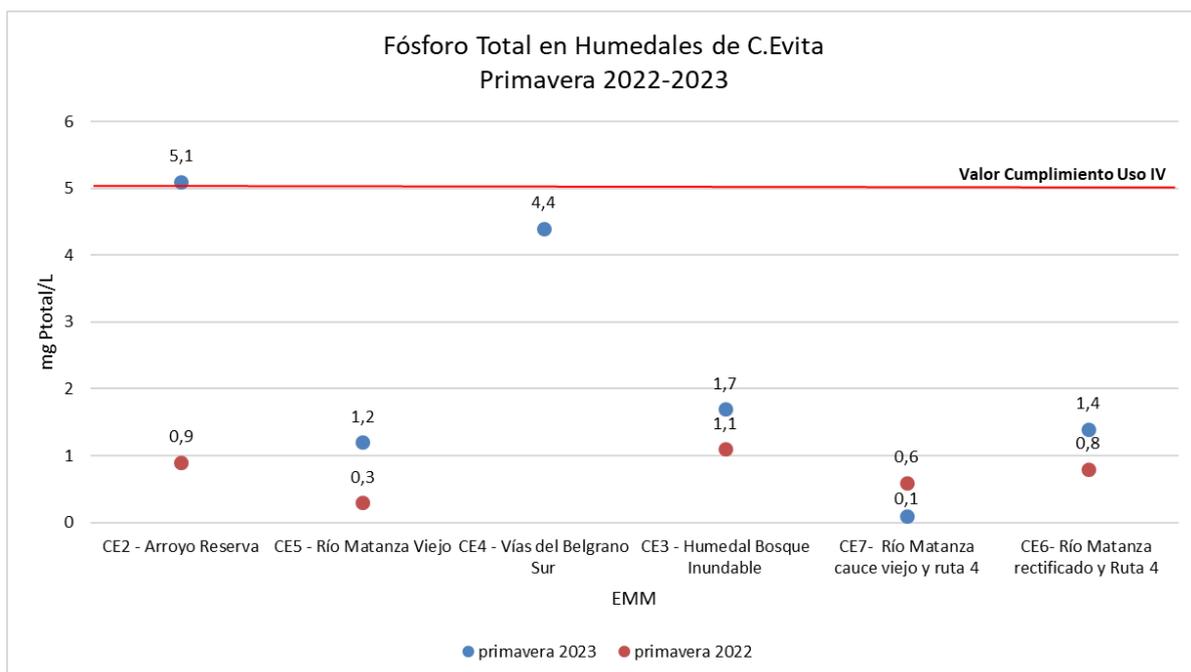
Figura 15. Comparación de registros de Fósforo total en las campañas primavera 2022-2023.

En cuanto al fósforo total, con excepción de la EMM CE7, donde el valor fue menor en la primavera de 2023, en el resto de las estaciones los valores registrados fueron menores para la temporada 2022. Cabe destacar que no hubo valor alguno que alcanzara el valor límite del Uso IV de 5 mg/L, en ambas temporadas.

Relacionado con esto, el índice trófico fósforo total arrojó una condición hipereutrófica para todas las EMM en la campaña primavera 2023, con excepción de la EM CE7 que registró una condición eutrófica. Para el índice trófico clorofila todos los sitios presentaron una condición eutrófica con excepción de la EM CE6 que presento una condición mesotrófica.

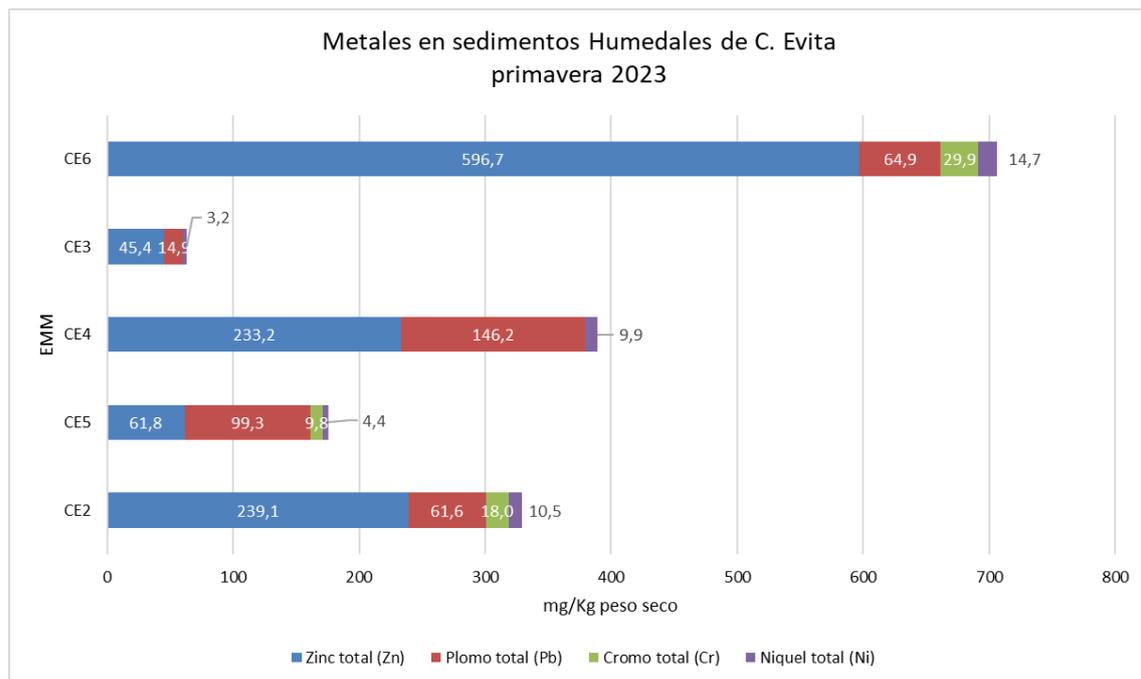
Figura 16. Metales registrados en sedimentos de humedales de C. Evita, campaña primavera 2023.

presentaron en la EMM CE6, Río Matanza Rectificado y Ruta 4, mientras que fue detectado en las EMM CE3 y CE4. Además, el Níquel total, registro su mayor valor en la CE6, Río Matanza Rectificado y Ruta 4 y su valor mínimo en la EMM CE3, Humedal del Bosque Inundable. Por último, el Cadmio no fue detectable en alguna de las EMM muestreadas.
