**MONITOREO ESTACIONAL DEL ESTADO
DEL AGUA SUPERFICIAL Y SEDIMENTOS Y CALIDAD DE HÁBITAT
EN HUMEDALES DE LA CUENCA MATANZA RIACHUELO**

Campaña Verano 2024

**Coordinación de Calidad Ambiental
Dirección Técnica - Dirección General Ambiental**

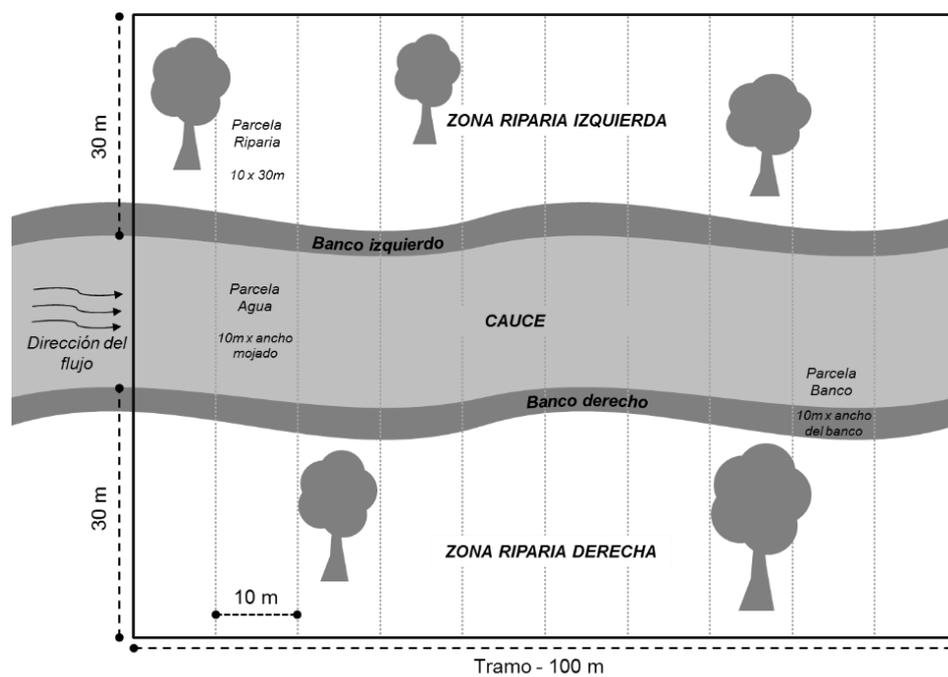
Figura 1. Esquema de tramo considerado para el cálculo del USHI. Fuente: Cochero *et al.*, 2016.

En los sitios monitoreados el trabajo de campo para calcular el USHI contempla la escala de tramo, realizando una evaluación de carácter cuali-cuantitativa de los parámetros involucrados. Se analiza un tramo de 100 m en cada sitio de muestreo considerando, en general, 50 m aguas arriba y 50 m aguas abajo de la estación de monitoreo fija, teniendo en cuenta en el análisis una zona ribereña de 30 m sobre cada margen, perpendicular al curso de agua (ver Figura 1).

riberas subdivididos en tramos de 10 m (ver Figura 1). Los datos son registrados en una planilla de campo para cada sitio, siguiendo el esquema y las variables presentados en la Figura 2. Estos datos son analizados en el trabajo de gabinete y arrojan un valor de índice para cada uno de los sitios muestreados. Conocer el estado ecológico de estos sistemas permite un análisis pormenorizado y una optimización de los recursos destinados a su manejo y gestión.

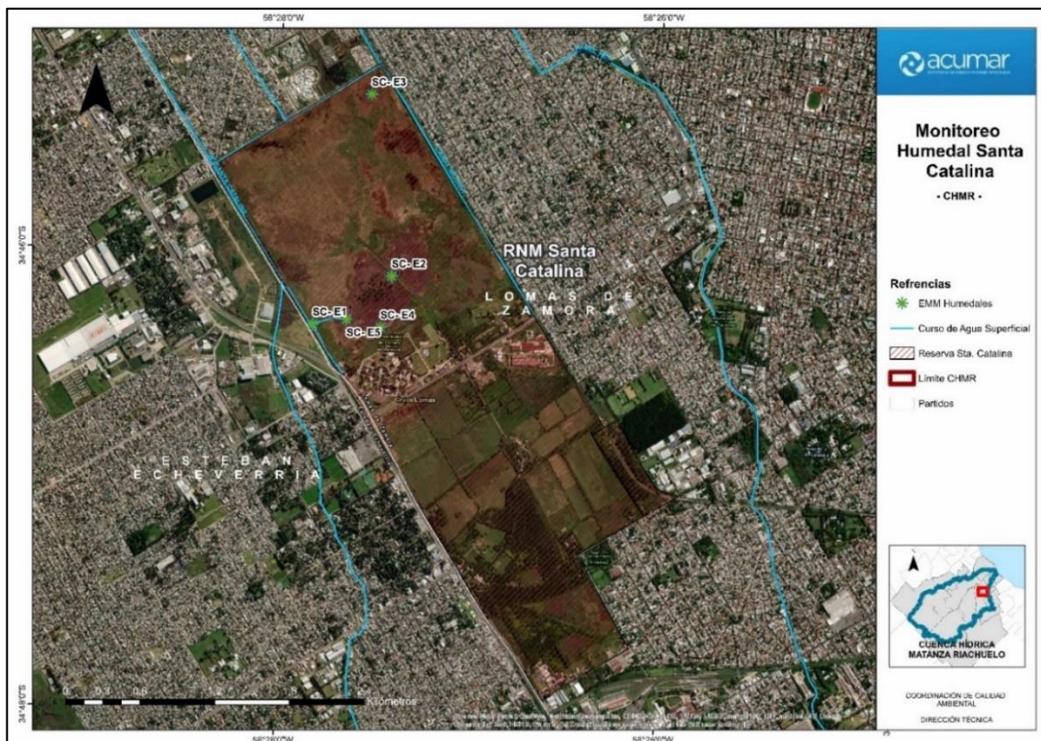
Mapa 4 - Ubicación geográfica de los puntos de monitoreo.

EMM	Nombre	Latitud	Longitud	Unidad de Paisaje/Humedal
SC1	Descarga en confluente de Ao.	34°46'19.55"S	58°27'49.54"O	Complejo de lagunas, bañados y cauces menores
SC2	Terraplén	34°46'6.71"S	58°27'24.82"O	
SC3	Espejo menor	34°45'19.20"S	58°27'31.93"O	
SC4	Fondo de la universidad	34°46'20.09"S	58°27'28.20"O	
SC5	Origen del Canal	34°46'18.17"S	58°27'38.93"O

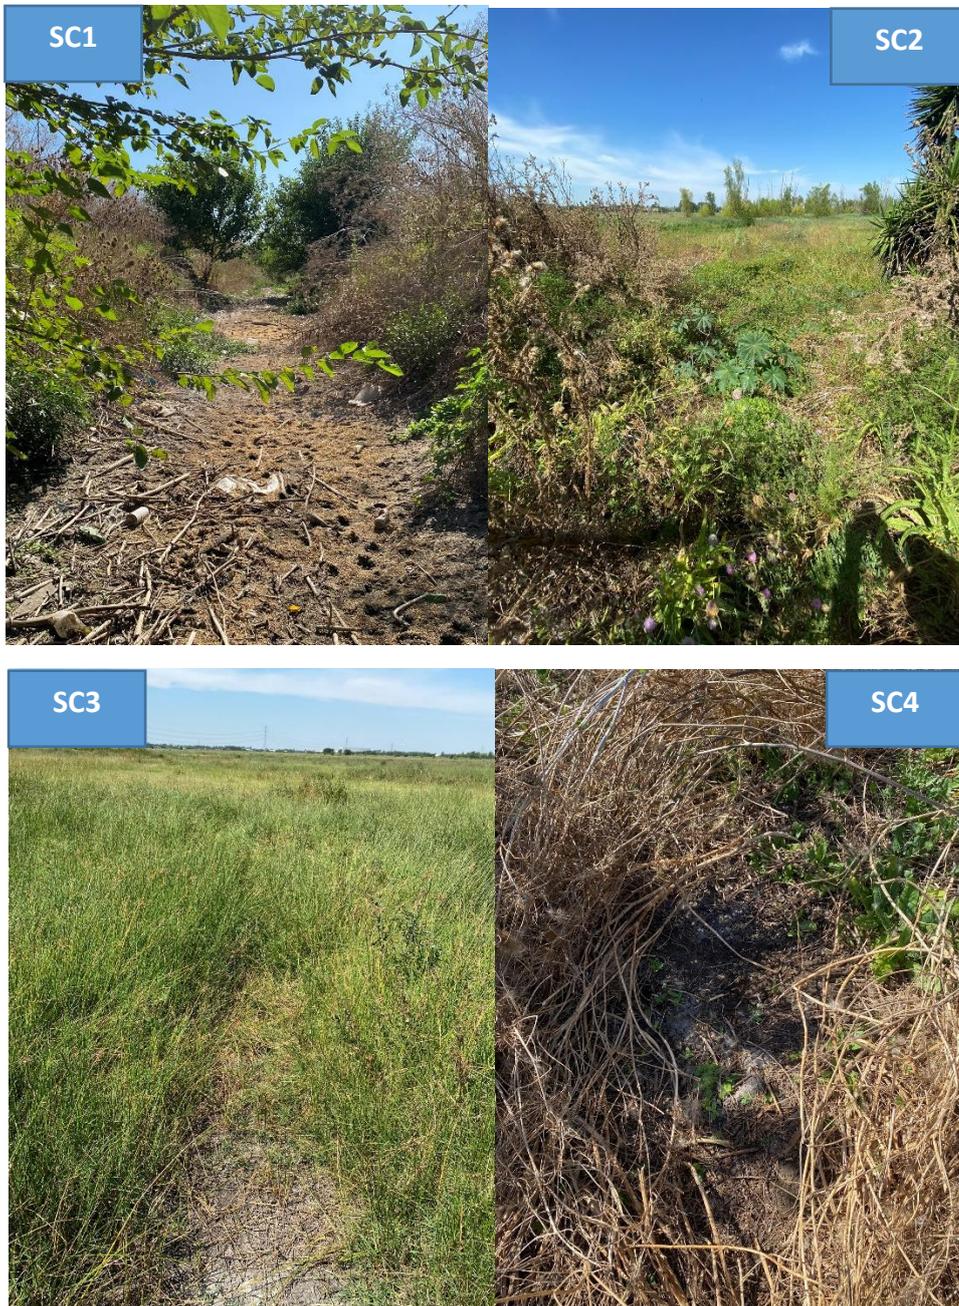
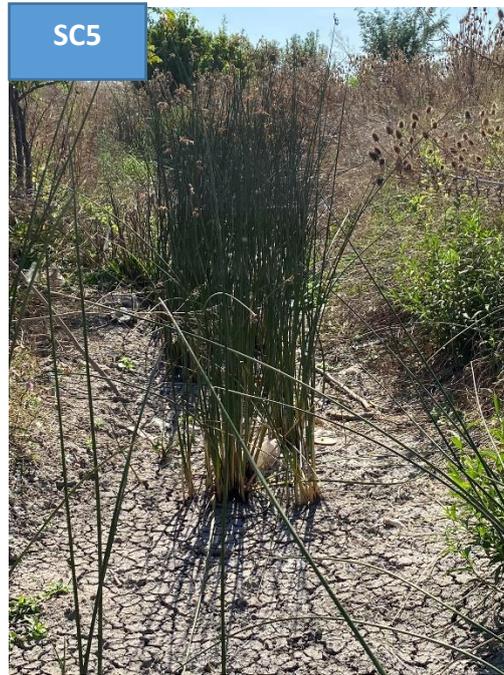
ESTACIONES DE MONITOREO MANUAL (FOTOGRAFÍAS DE FEBRERO 2024)

El muestreo de verano 2024 de agua superficial y sedimentos se llevó a cabo el día 1 de febrero de 2024 pero no se tomaron muestras de agua superficial en alguna de las Estaciones de Monitoreo Manual debido a que se encontraban sin agua. Las muestras de sedimentos se tomaron en las 5 EMM.

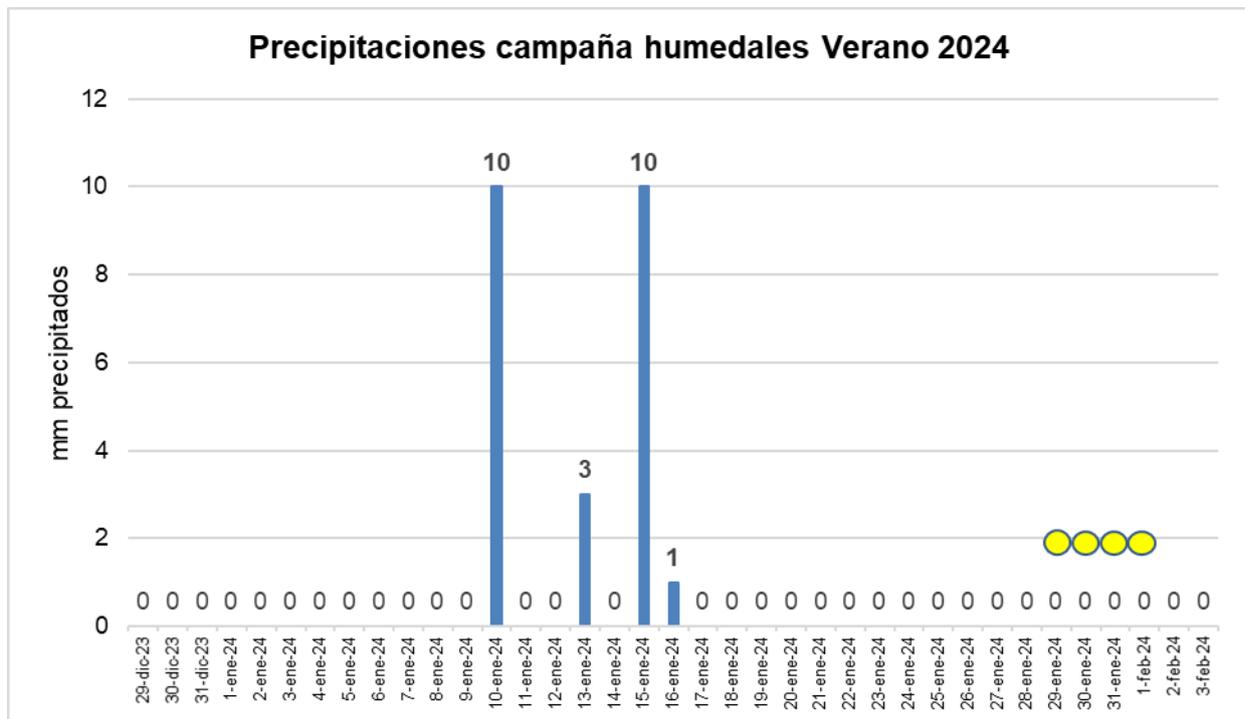
Figura 3. Precipitaciones registradas durante la campaña de humedales de verano de 2024. Los círculos amarillos indican los días en que se llevaron a cabo los muestreos.

Según datos de la Estación Meteorológica de Ezeiza Aero, la precipitación acumulada para el mes previo a la finalización de la campaña fue de 24 mm.

Las precipitaciones se registraron los días 10, 13, 15 y 16 de enero de 2024.

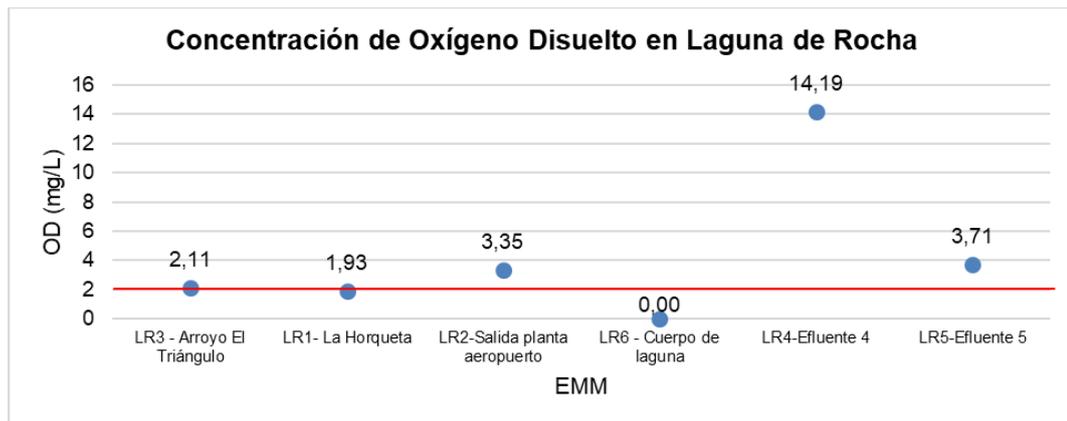
Figura 4. Concentración de Oxígeno Disuelto en las EMM del humedal Laguna de Rocha.

En relación al oxígeno disuelto, se observa en la figura 4 que los valores registrados en las EMM de aguas de ingreso (LR1, LR2 y LR3) son menores que los valores registrados en las EMM de aguas de egreso del humedal (E4, y E5).

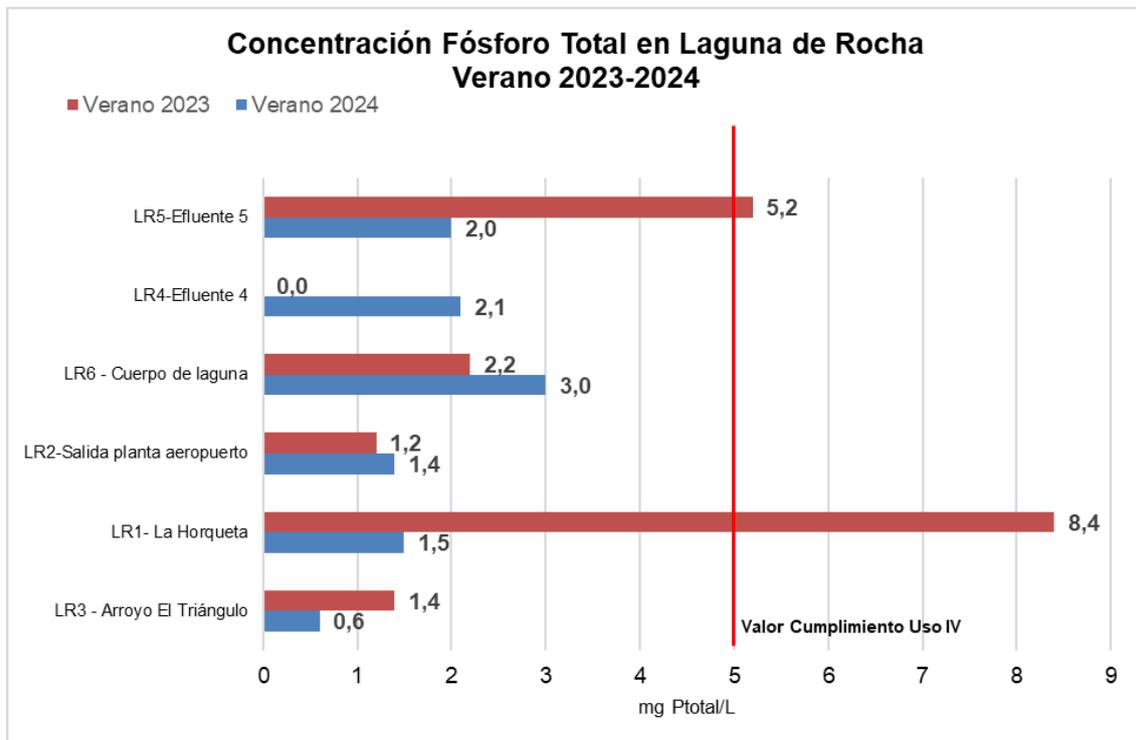
Figura 5. Concentración de Fósforo total en Laguna de Rocha, comparación campañas verano 2023-2024.

En el monitoreo realizado en el verano de 2024, todas las EMM registraron valores por debajo del valor de cumplimiento de Uso IV, de 5 mg/L.

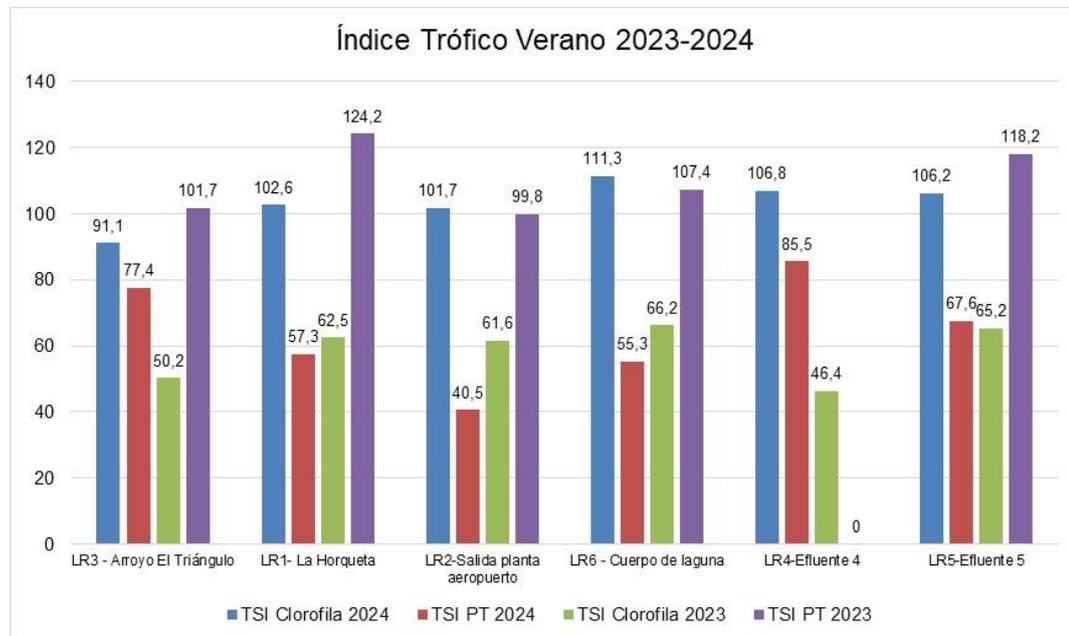
Figura 6. Índice tráfico P y Clorofila en Laguna de Rocha, comparación campañas verano 2023-2024.

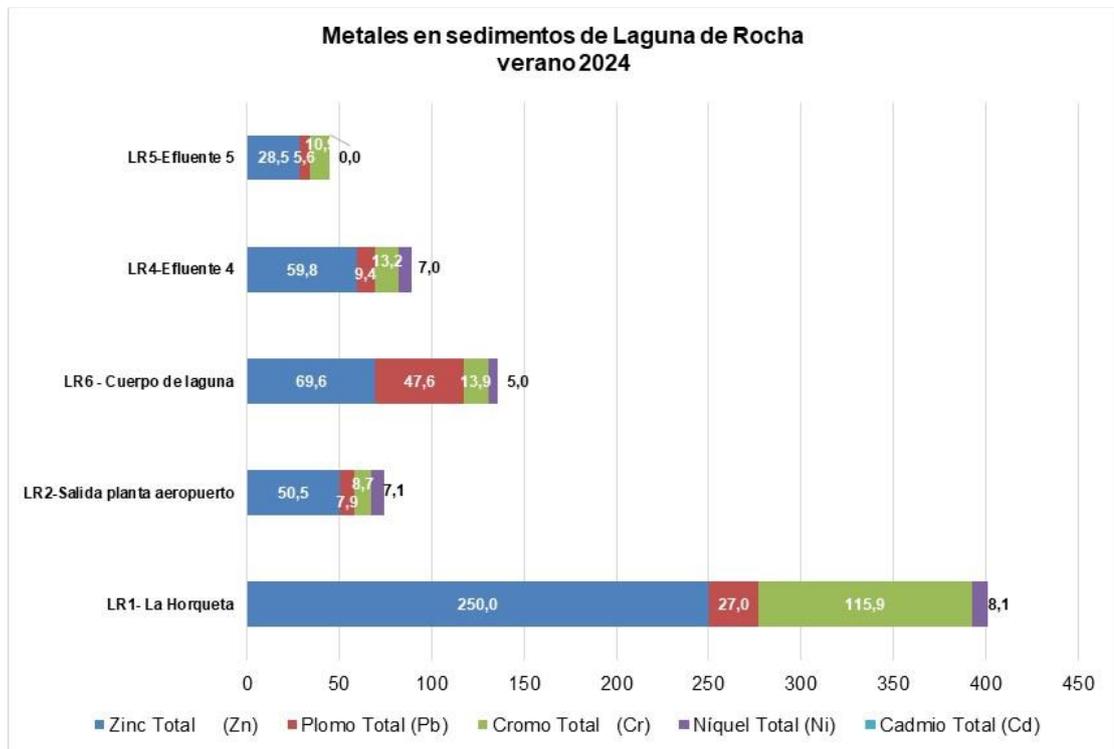
Figura 7. Concentración de Metales en sedimentos, Laguna de Rocha, campaña verano 2024.

En la campaña de verano 2024, con excepción del cadmio que no fue detectado para alguna de las estaciones de monitoreo manual, los restantes 4 metales analizados registraron las siguientes concentraciones (ver Figura 7):

En esta campaña tanto el Zinc como el Plomo registran mayores concentraciones en la muestra asociada al sistema Ortega-Rossi muestreado en la EMM LR1-La Horqueta y LR-6 Cuerpo de Laguna. La primera asociada al ingreso de aguas provenientes de zonas mas urbanizadas de Esteban Echeverría y el cuerpo de la laguna con una dinámica fisicoquímica compleja distinta por tratarse de un cuerpo lenticó que además se encuentra con presencia de asentamientos urbanos cercanos que complejizan el entendimiento de sus dinámicas (Barrio 9 de enero).

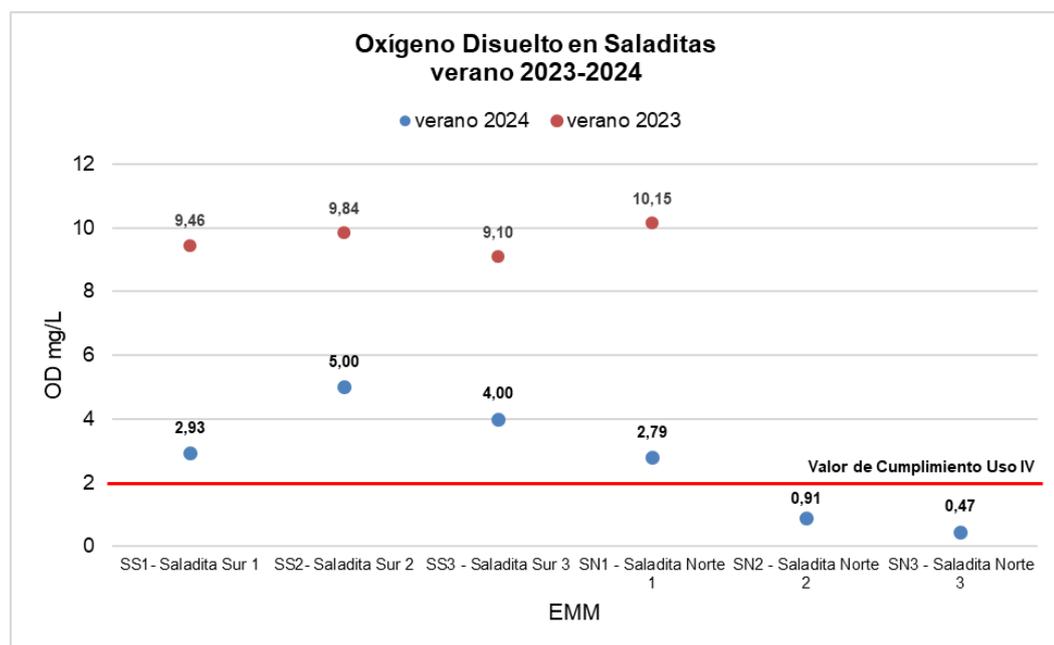
Figura 8. Concentración de OD en Lagunas Saladitas, campañas de verano 2023-2024.

En relación al oxígeno disuelto (OD), este parámetro es un condicionante clave de la vida acuática, ya que permite llevar a cabo los procesos vitales oxidativos fundamentales para la vida como la respiración. En la campaña de primavera en las lagunas Saladitas, se observa en la figura 8 los registros para el OD:

En relación al verano 2023, donde se registraron valores entre 9,10 y 9,84 mg/L para la Saladita Sur y 10,15 mg/l para la Saladita Norte (solo pudo ser muestreada la EMM SN1), se observan registros de valores más bajos para ambas lagunas en 2024, si bien se conserva el patrón de valores más altos en Saladita Sur que en la Saladita Norte. A diferencia de otras campañas la precipitación no sería un factor determinante en estas diferencias ya que, mientras que en el verano 2023 precipitaron 25,1 mm en el mes de la campaña, en el verano 2024 precipitaron 24 mm.

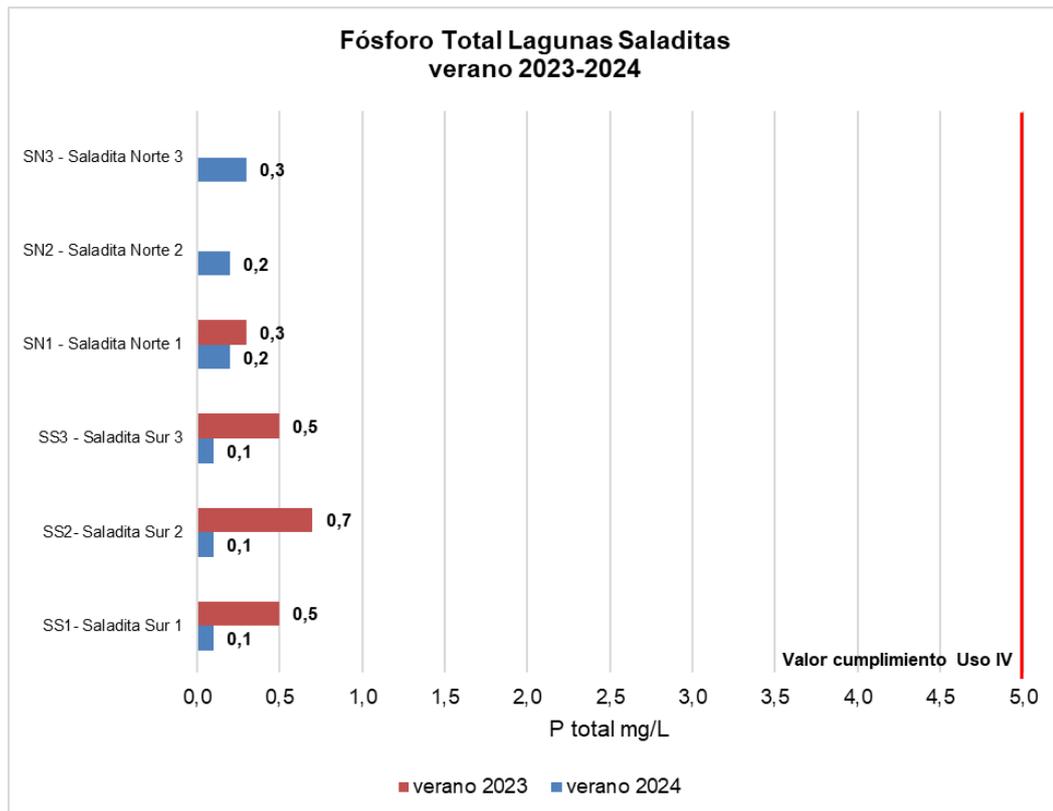
Figura 9. Concentración de fósforo total en Lagunas Saladitas, comparación verano 2023-2024.

En cuanto al Fósforo Total en el monitoreo realizado en verano 2024, todas las EMM registraron valores menores al valor de cumplimiento de Uso IV, de 5 mg/L.

Si se realiza una comparación entre mismas temporadas de verano de los años 2023 y 2024, si bien todas registraron valores muy por debajo del valor límite de cumplimiento de Uso IV, la EMM SS2 fue la que presentó mayores diferencias entre las dos temporadas, siendo menor en 2024.

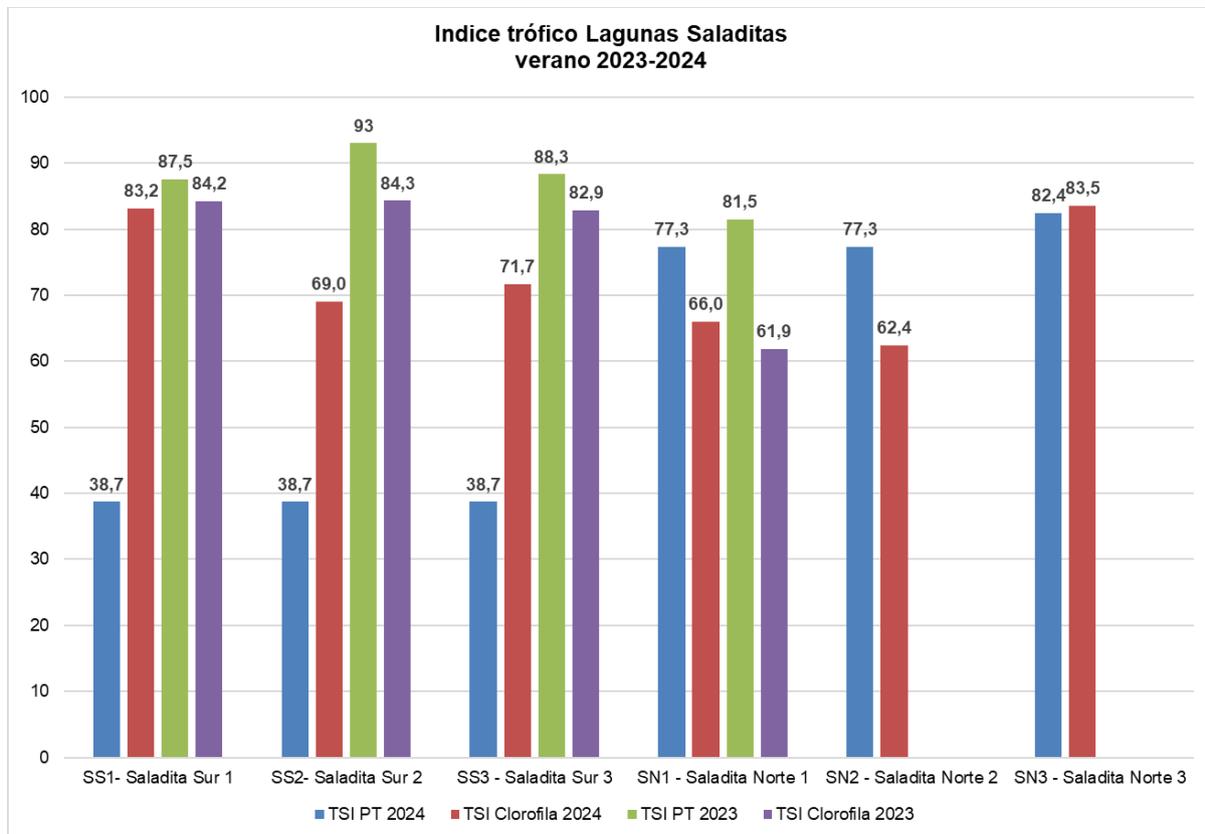
Figura 10. Índice Trófico P y Clorofila en EMM Lagunas Saladitas, comparando campañas verano 2023-2024.

En cuanto al Índice Trófico, la Laguna Saladita Sur registro valores entre hipereutrófico y eutróficos para el TSI Clorofila en las temporadas verano 2023-2024, y debido a que el fosforo no fue detectado en las 3 EMM de la Saladita Sur, su TSI por el armado de la formula resulto en valores oligotróficos. Se evaluará en función de los resultados del otoño 2024, si estos registros tuvieron relación con la estacionalidad, precipitaciones, o se marca una tendencia; Con respecto a la Laguna Saladita Norte, registro valores eutróficos en la EMM SN1 tanto para 2023 como 2024, mientras que las EMM SN2 y SN3 no pueden ser comparadas, debido a que por las condiciones de sequía que marcan una baja en el nivel de la laguna, no pudo extraerse la muestra en verano 2024, imposibilitando la comparación.

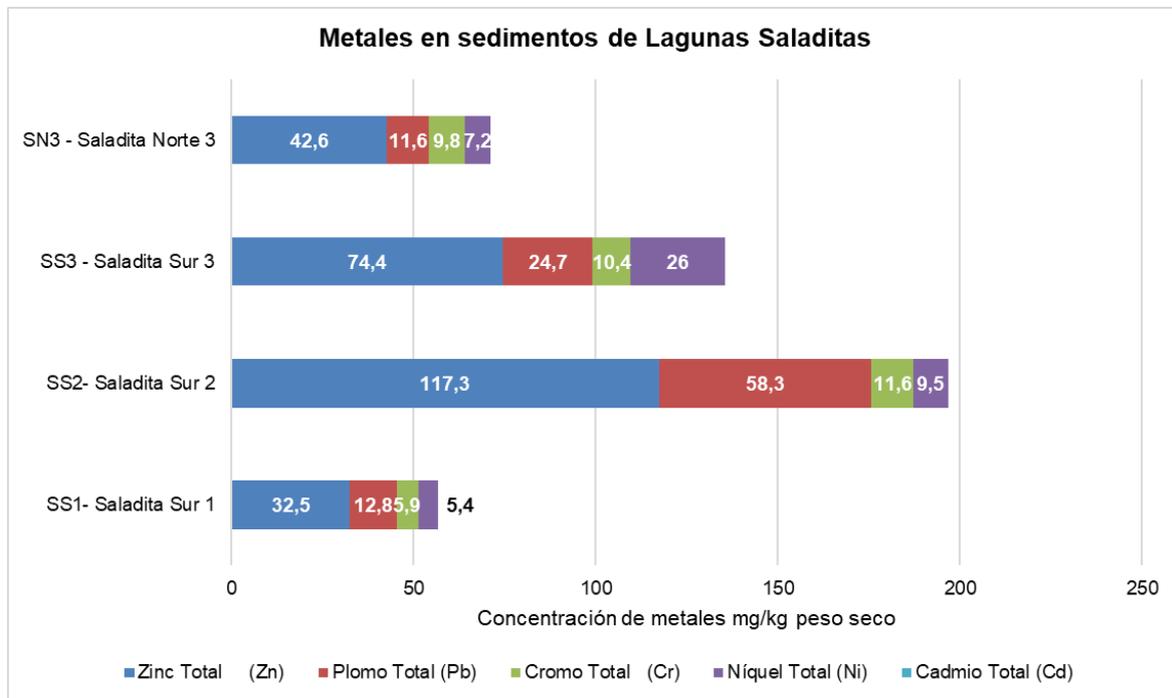
Figura 11. Metales en sedimentos de las Lagunas Saladita Sur y Norte, Campaña verano 2024.

En la Laguna Saladita Norte solo pudo tomarse muestras de sedimentos en la SN3, por lo que no pueden realizarse comparaciones entre estaciones de monitoreo. El Cadmio no fue detectable en alguna de las EMM muestreadas.

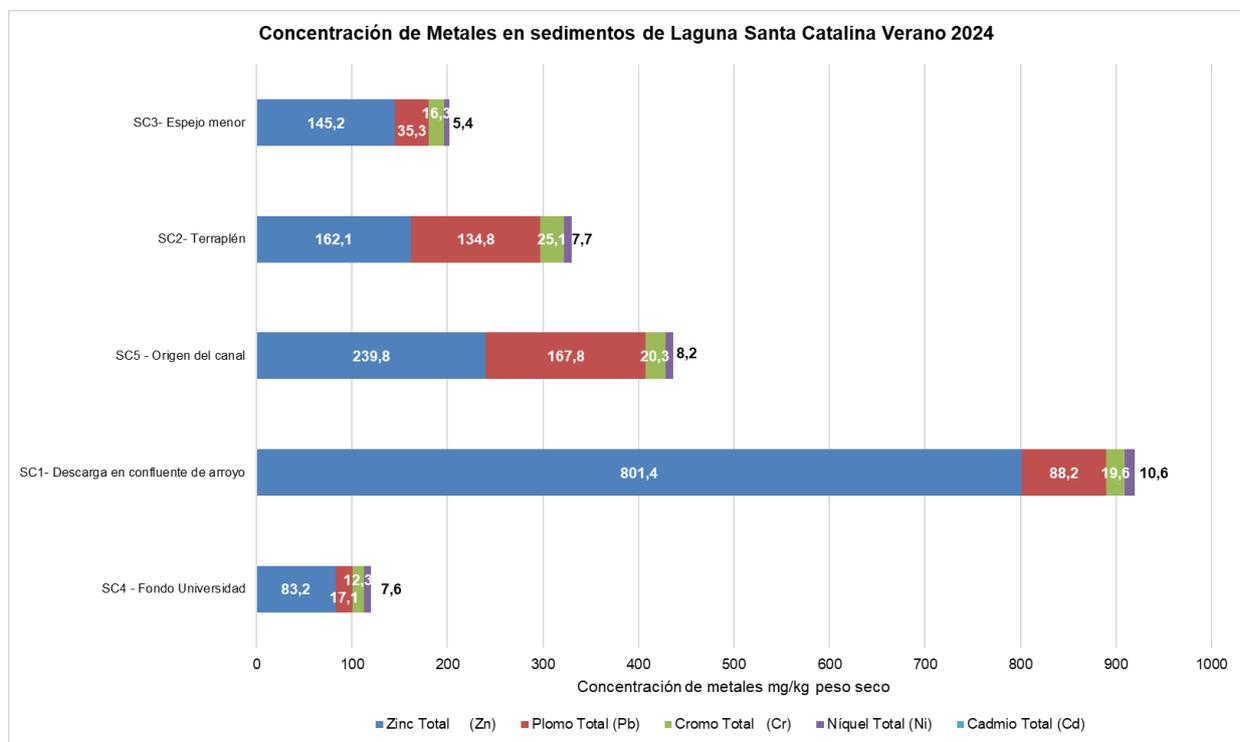
Figura 12. Concentración de Metales en sedimentos en Laguna Santa Catalina, Campaña verano 2024.

Los metales en sedimentos registrados en los sedimentos en la campaña de verano 2024, registraron las siguientes particularidades: para el Zinc la estación de monitoreo que obtuvo el mayor valor fue SC1-Descarga en confluencia del Arroyo. El plomo tuvo su mayor registro en la EMM SC5-Origen del canal y el cromo registro su mayor valor en la EMM SC2-Terraplén. En cuanto al Níquel, los mayores valores fueron registrados en la EMM SC1-Descarga en Confluencia del arroyo. El Cadmio no se detectó en alguna de las Estaciones de Monitoreo muestreadas en la campaña de verano 2024.

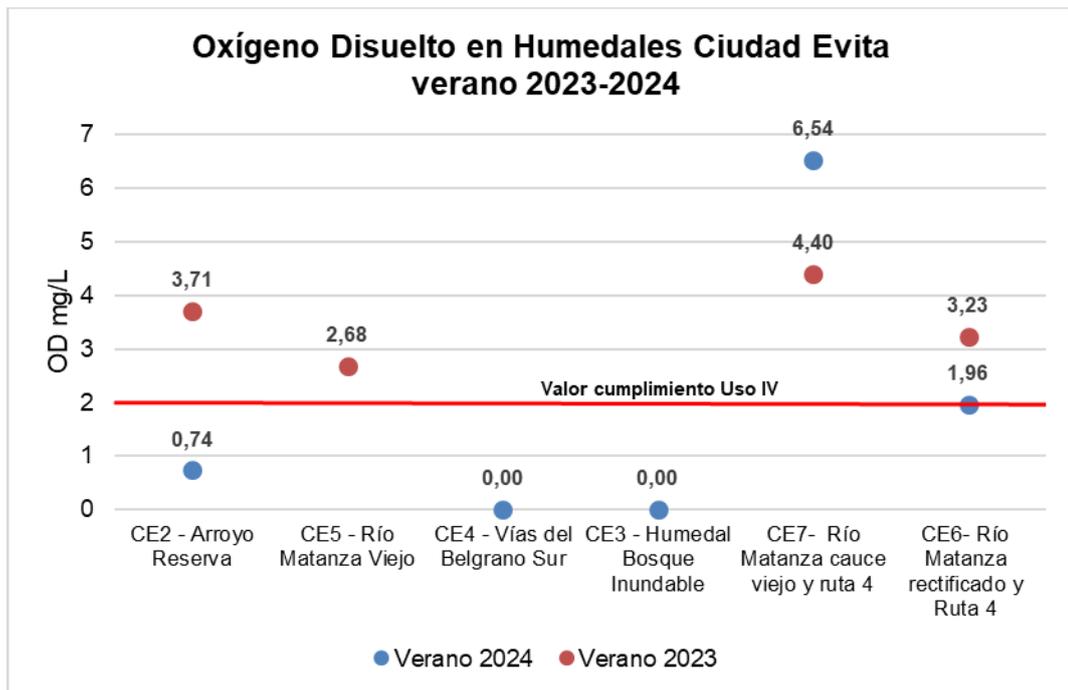
Figura 13. Registros de oxígeno disuelto en las EMM de Ciudad Evita comparando campañas de verano 2023-2024.

En relación al oxígeno disuelto, en la campaña de verano 2024 solo 1 de las 6 EMM tuvieron registros superando el valor límite de USO IV, CE7, Río Matanza Viejo Cauce y Camino de Cintura.

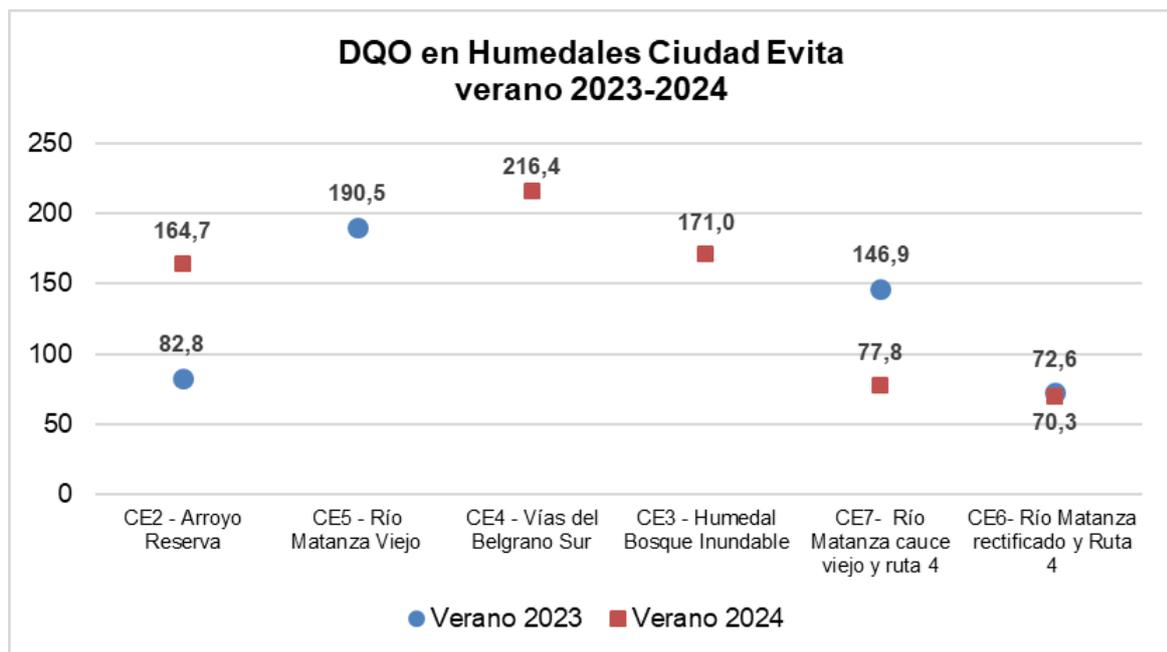
Figura 14. DQO en EMM de Humedales de C. Evita comparando campañas verano 2023 y 2024.

En cuanto a la DQO, no se observa una tendencia marcada entre temporadas, siendo que 3 de las 6 EMM analizadas en 2024 registran valores menores y las 3 EMM restante registran valores mayores que en el año 2023.

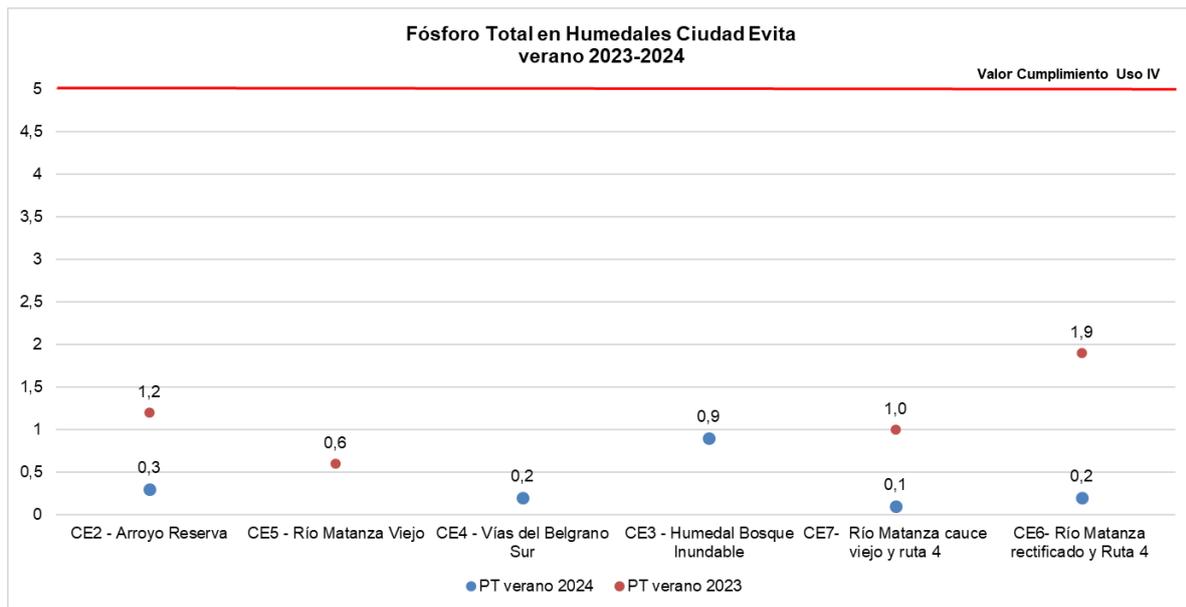
Figura 15. Comparación de registros de Fósforo total en las campañas verano 2023-2024.

En cuanto al fósforo total, 3 de las EMM registraron valores mayores para la temporada 2023. En las 3 EMM restantes no pudo realizarse la comparación por falta de datos en alguna de las 2 temporadas. Cabe destacar que no hubo valor alguno que alcanzara el valor límite del Uso IV de 5 mg/L, en ambas temporadas.

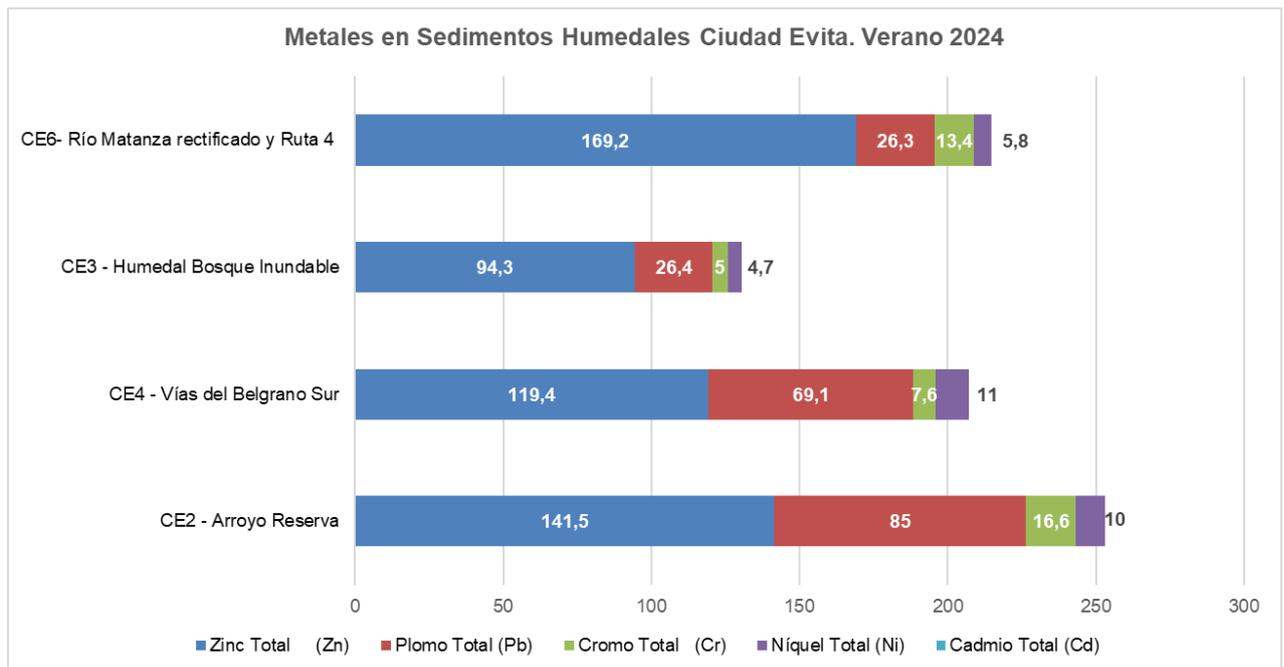
Figura 16. Metales registrados en sedimentos de humedales de C. Evita, campaña verano 2024.

Para el análisis de metales en sedimentos se registró que el Zinc total tuvo su valor máximo en la EMM CE6-Río Matanza Rectificado y Ruta 4 y su valor mínimo en la EMM CE3-Humedal del Bosque Inundable. En cuanto al Plomo total, este metal registro su mayor valor en la EMM CE2, Arroyo Reserva y su mínimo valor en la EMM CE3, Humedal del Bosque Inundable. En el caso del Cromo total, los mayores registros se presentaron en la EMM CE2, Arroyo Reserva, mientras que fue detectado en la EMM CE3. Además, el Níquel total, registro su mayor valor en la CE4, Vías del Belgrano Sur y su valor mínimo en la EMM CE3, Humedal del Bosque Inundable. Por último, el Cadmio no fue detectable en alguna de las EMM muestreadas.
