Informe Técnico de Avance N° 7

Modelo conceptual y de funcionamiento hidrogeológico de humedales en la Cuenca Matanza Riachuelo a escala de detalle

**Convenio Específico Complementario N° 8
Autoridad de Cuenca Matanza Riachuelo (ACUMAR)
Instituto Nacional del Agua (INA)**

Mayo de 2024

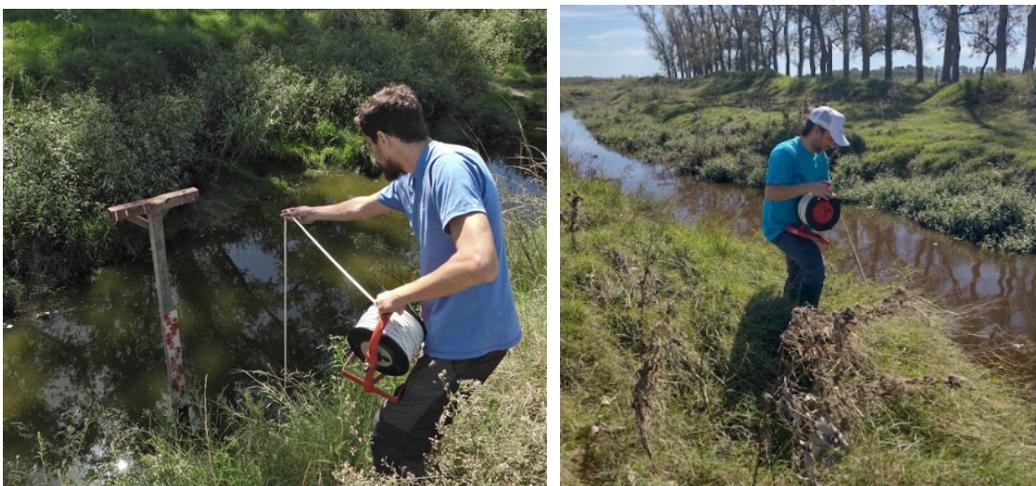
Corresponde a la **T6**. Las escalas hidrométricas sobre el Arroyo Rodríguez suelen hallarse deterioradas y en ocasiones, no es posible proceder a las mediciones. El equipo del INA ha realizado las reparaciones y/o mantenimiento en varias ocasiones desde el inicio de los estudios en General Las Heras.

Figura 1 y 2. Mediciones en el punto A01 en el Arroyo Rodríguez cuando existía la escala (Foto Izq, del 06-03-2024) y el mismo sitio cuando no se observa la escala (Foto der, del 19-04-2024)

Se determinó un cambio en un sitio de monitoreo, donde el punto A01 dejó de ser medible debido a que las condiciones hidromorfológicas no permiten la correcta medición de caudales. Para ello, a partir de mayo de 2024 el monitoreo hidrológico (medición de altura) se comenzó a realizar en otro sitio ubicado aguas abajo (A04) donde ya existe el aforo y se encuentra con escala.

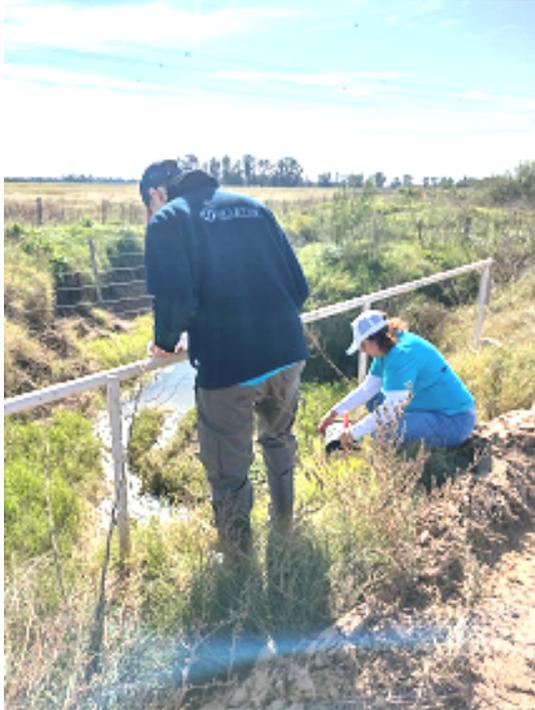
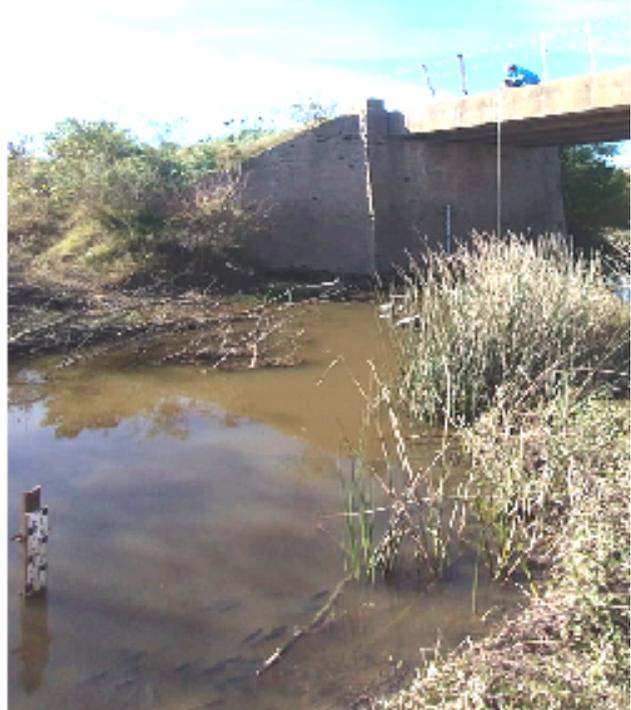
Figura 3 y 4 .Mediciones de agua superficial en nuevo sitio de monitoreo para este estudio (A04). Corresponde al punto de monitoreo con escala existente de la Red de Estaciones y Puntos de Monitoreo de Agua Superficial de ACUMAR (EMM38) . Fecha 15-05-2024

Es decir, que en dicho lugar a partir de mayo se realizan las mediciones físico - químicas correspondientes a este estudio, tal como se desarrollaban en el punto anterior (A01). Cabe agregar que el punto A04 de este estudio coincide con la estación EMM38 que forma parte de la *Red de Estaciones y Puntos de Monitoreo de Agua Superficial* de ACUMAR.

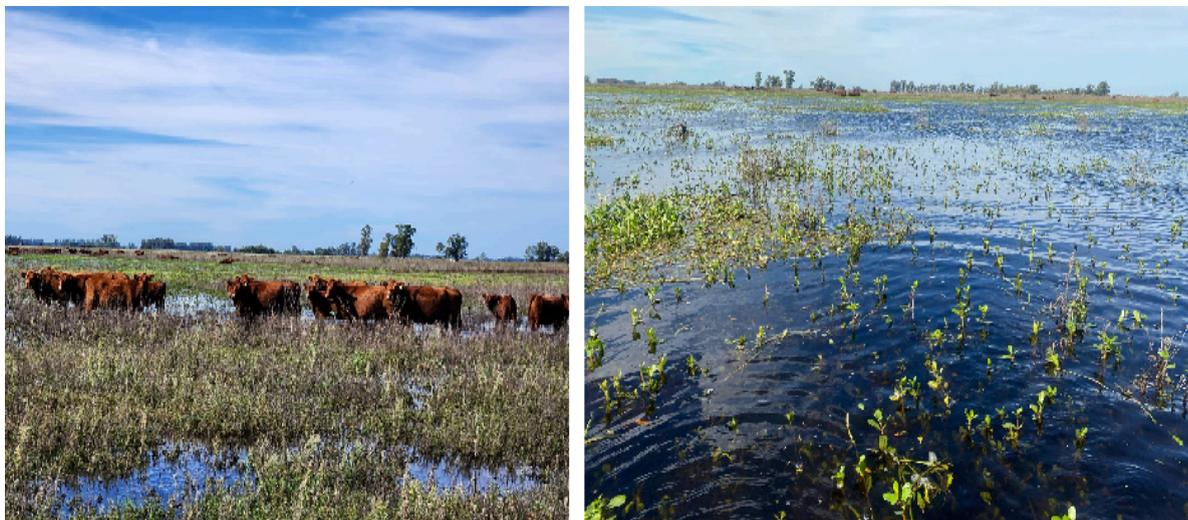
Asimismo, en el período se han registrado mayores precipitaciones que produjeron condiciones de anegamiento por lo que varios caminos estuvieron intransitables. Debido a esta situación, en algunas campañas no ha sido posible tomar mediciones en la totalidad de los puntos de monitoreo por la dificultad del acceso a los mismos. Se observó acumulación de agua superficial y presencia de plantas hidrófitas en la cubeta La Galera (cerca al punto F02), recuperando parcialmente la fisonomía que el humedal tenía en el año 2019.

Figura 5 y 6. Humedal de cubeta con plantas hidrófitas en la Estancia la Galera cercano al punto de muestreo F02. Fecha 19-04-2024.

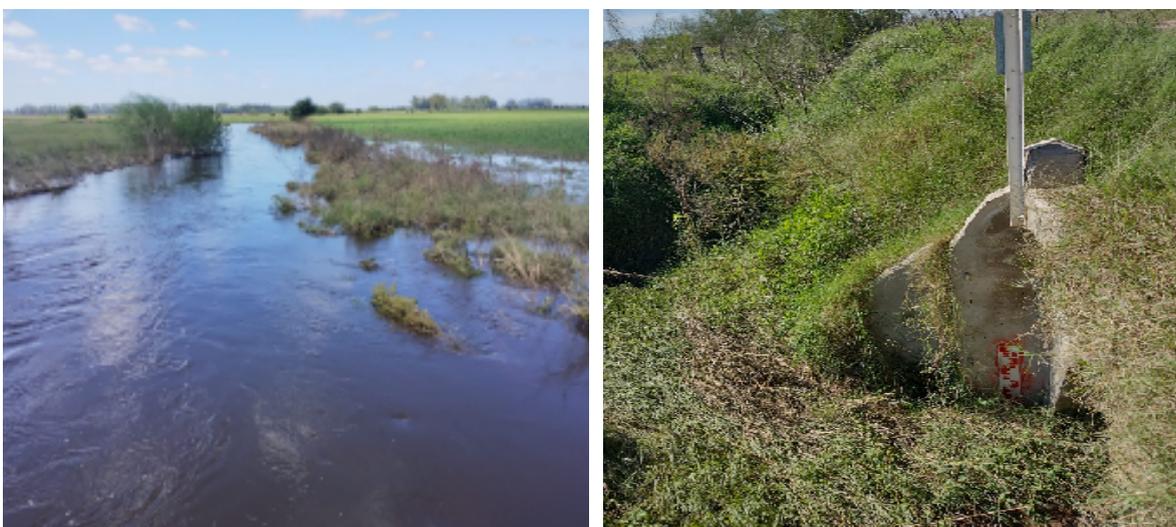
Figura 6 y 7. Desborde del Arroyo Rodríguez (Foto izquierda, fecha 21-03-2024) y escala en punto de monitoreo A03 parcialmente cubierta por sedimentos y vegetación (Foto derecha, fecha 19-04-2024)

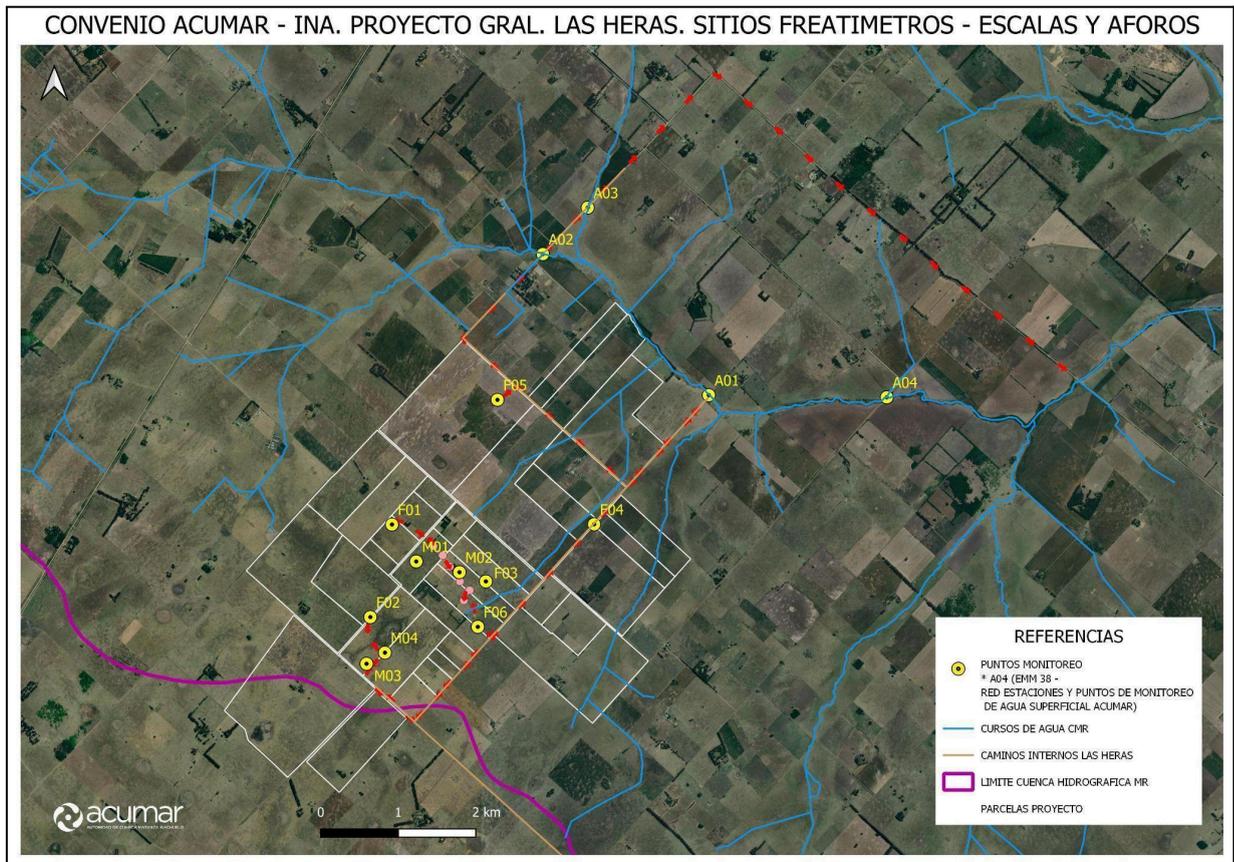
Mapa N°1. Mapa actualizado que ilustra la ubicación de los sitios de muestreo de pozos y escalas hidrométricas (incorporación A04) y recorrido habitual de los relevamientos (ACUMAR 2024)

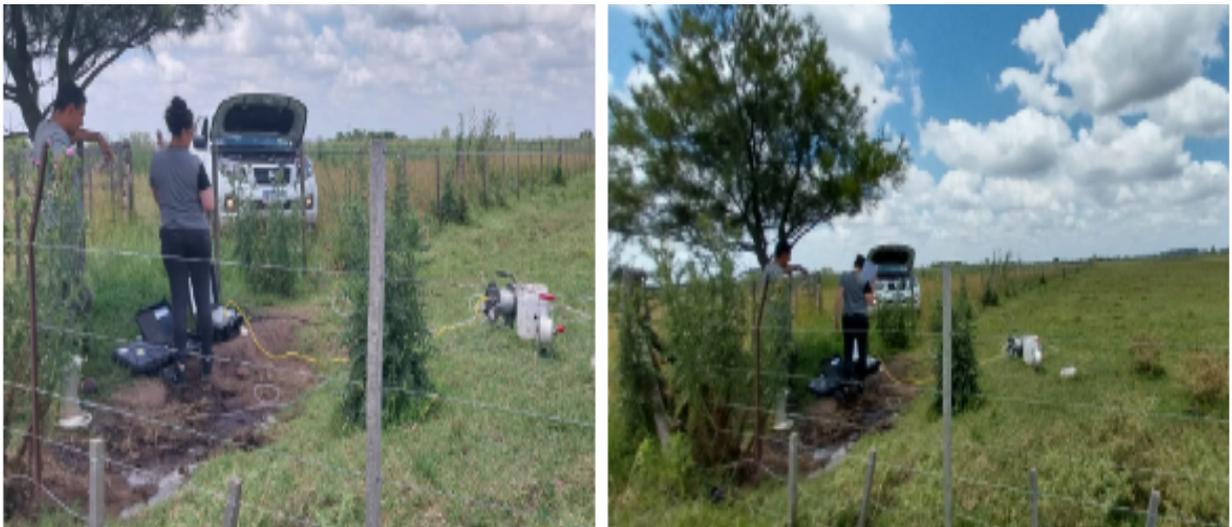
Figura 8 y 9. Punto de Monitoreo de Calidad Ambiental (APLHF04) que coincide con el pozo freático F04 de este convenio. Foto ACUMAR, fecha 21/12/2023.

Se registraron en campo; profundidad del agua, pH, Temperatura, Conductividad Eléctrica, Oxígeno disuelto y Potencial Redox.

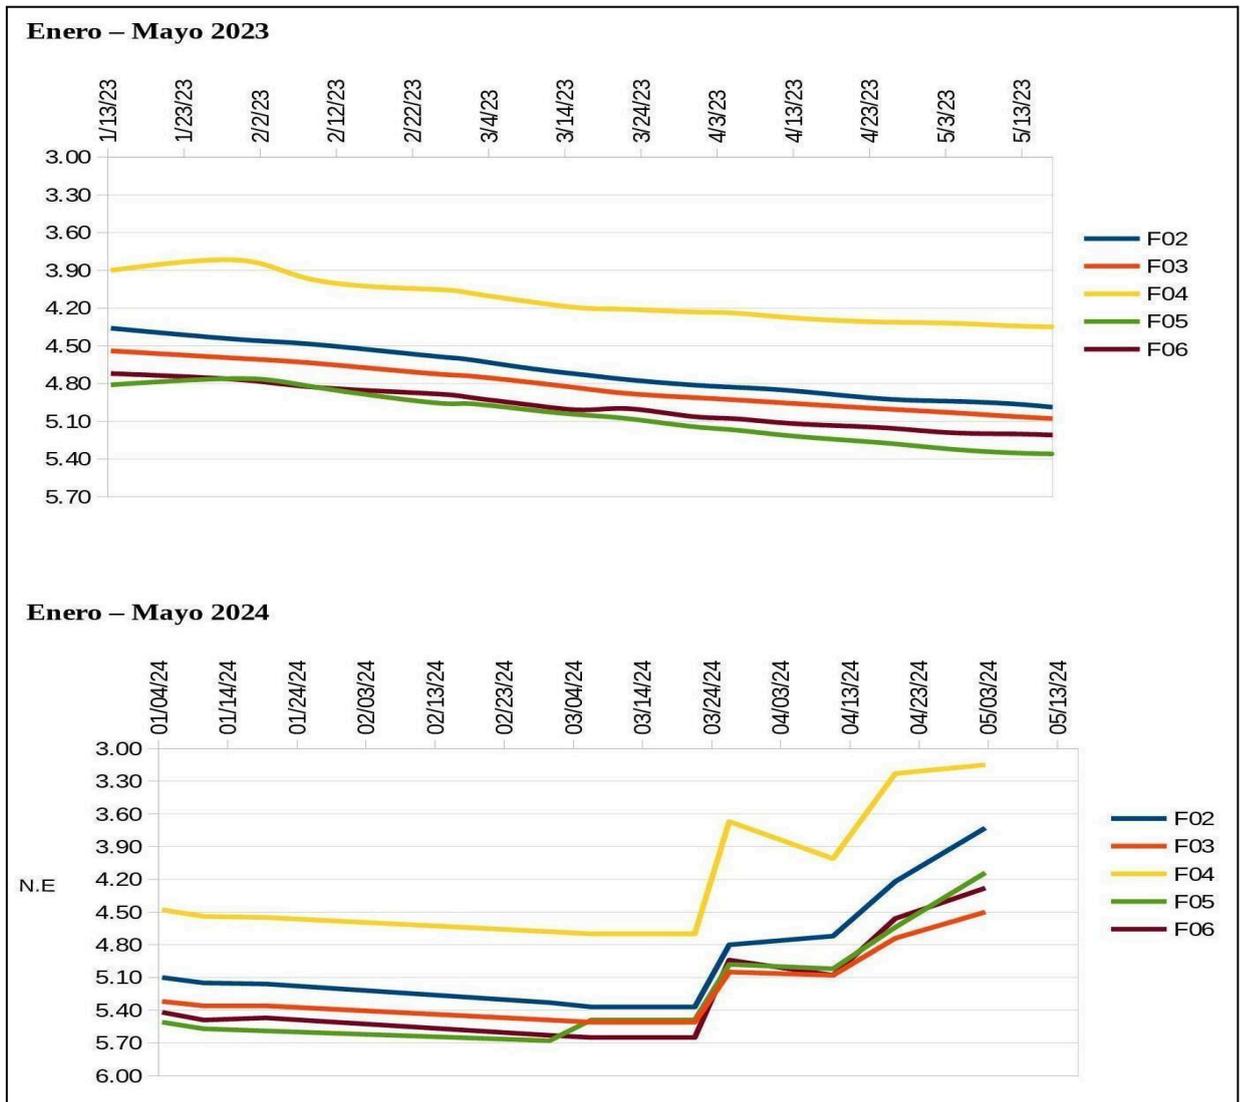
Esto se evidenció tanto los arroyos, que vieron aumentado significativamente su caudal incluso desbordando de su cauce, así como también en el crecimiento del cuerpo lagunar denominado “La Galera” en cercanías del punto F02, el cual por primera vez desde que comenzaron los monitoreos se encontró en condiciones de recarga (Gráficos N°1 y2).

Gráficos N° 1 y 2. Cambios en los niveles freáticos en comparación con el período anterior.

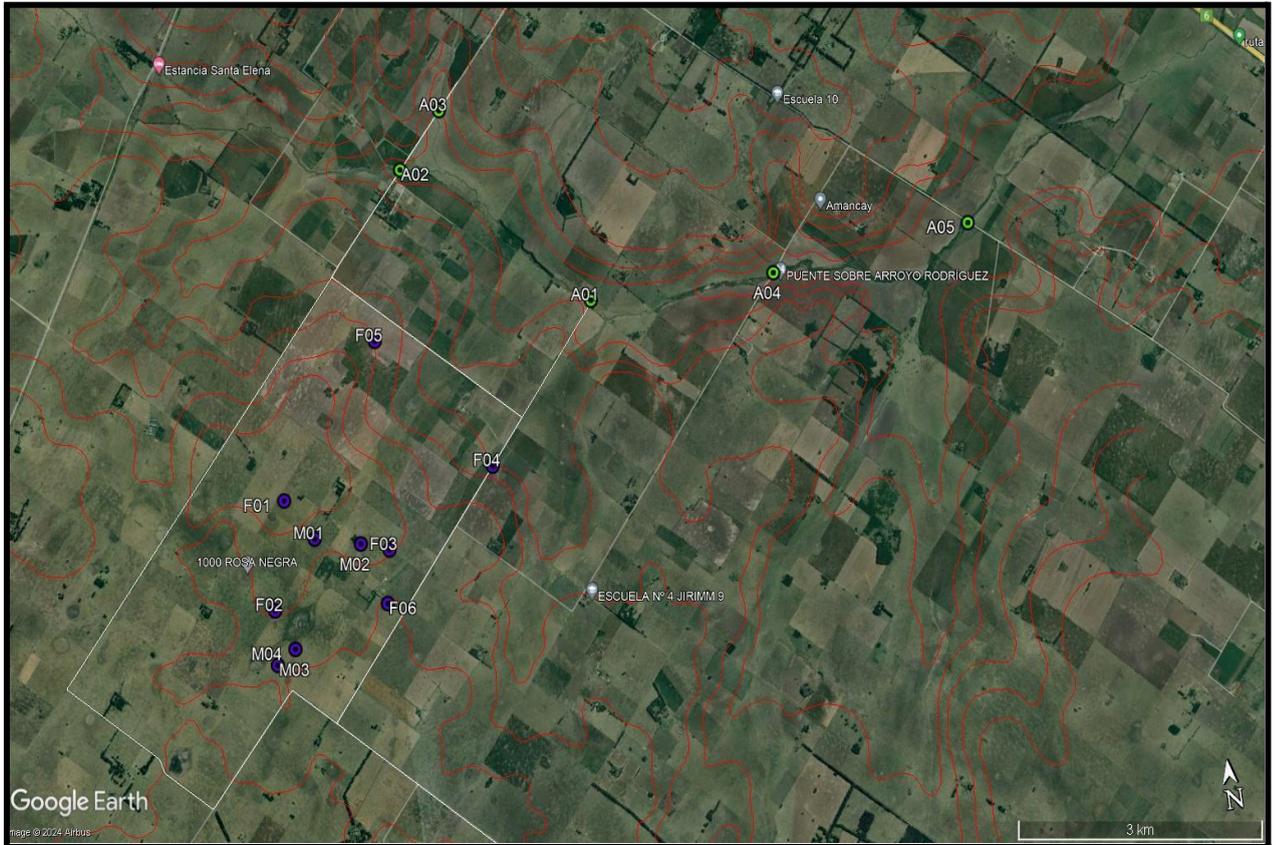
Se determinó un cambio en un sitio de monitoreo donde el punto A01 dejó de ser medible debido a que las condiciones hidromorfológicas no permiten la correcta medición de caudales. Para ello, se realiza el monitoreo hidrológico (medición de altura) a partir de mayo de 2024 en otro sitio denominado como A04. El mismo está ubicado aguas abajo donde ya existe el aforo y se encuentra con escala instalada por ACUMAR. En dicho lugar, se realizan las mediciones físico - químicas como se desarrollaban en el punto anterior.

Mapa N°2. Visualización de los puntos de muestreo A01 y A04.
