**Informe Auditoria N° 11**

**Relevamiento ECOPUNTOS de la CMR**

## Informe de Auditoría Nº 11-UAI-ACUMAR/17

Objeto: Relevar el estado de los  
Ecopuntos de la CMR, en sus aspectos  
financieros y en cuanto al cumplimiento  
de los objetivos del PMGIRSU

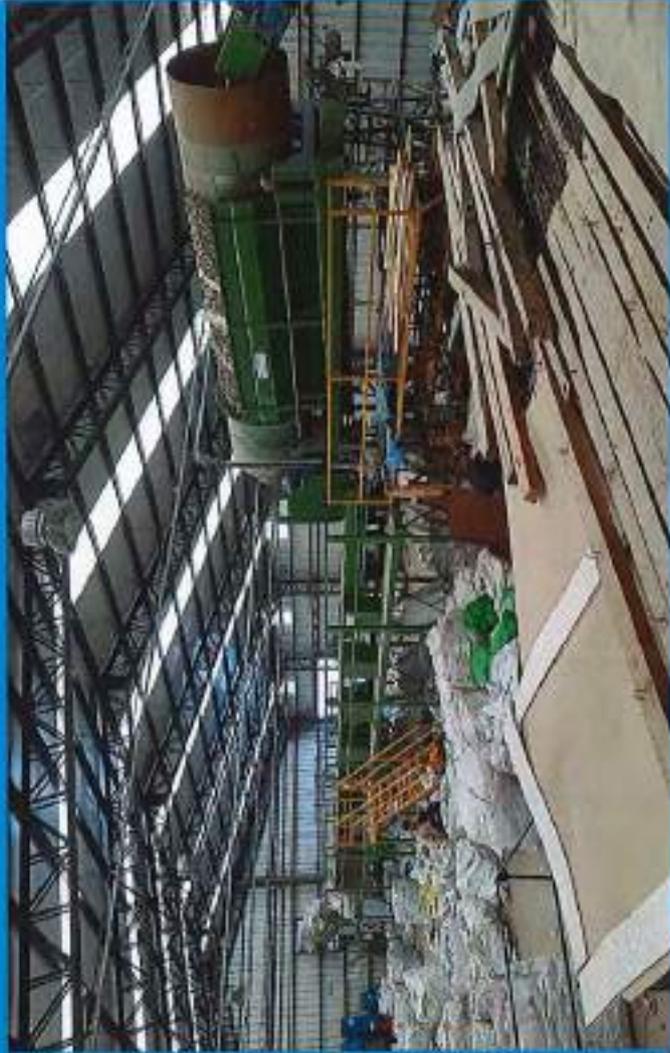
**1.- MUNICIPIO DE AVELLANEDA**

Nave correspondiente al Primer Proyecto de Ecopunto. Cinta de elevación, trommel para separación de residuos y cinta de clasificación sin uso.

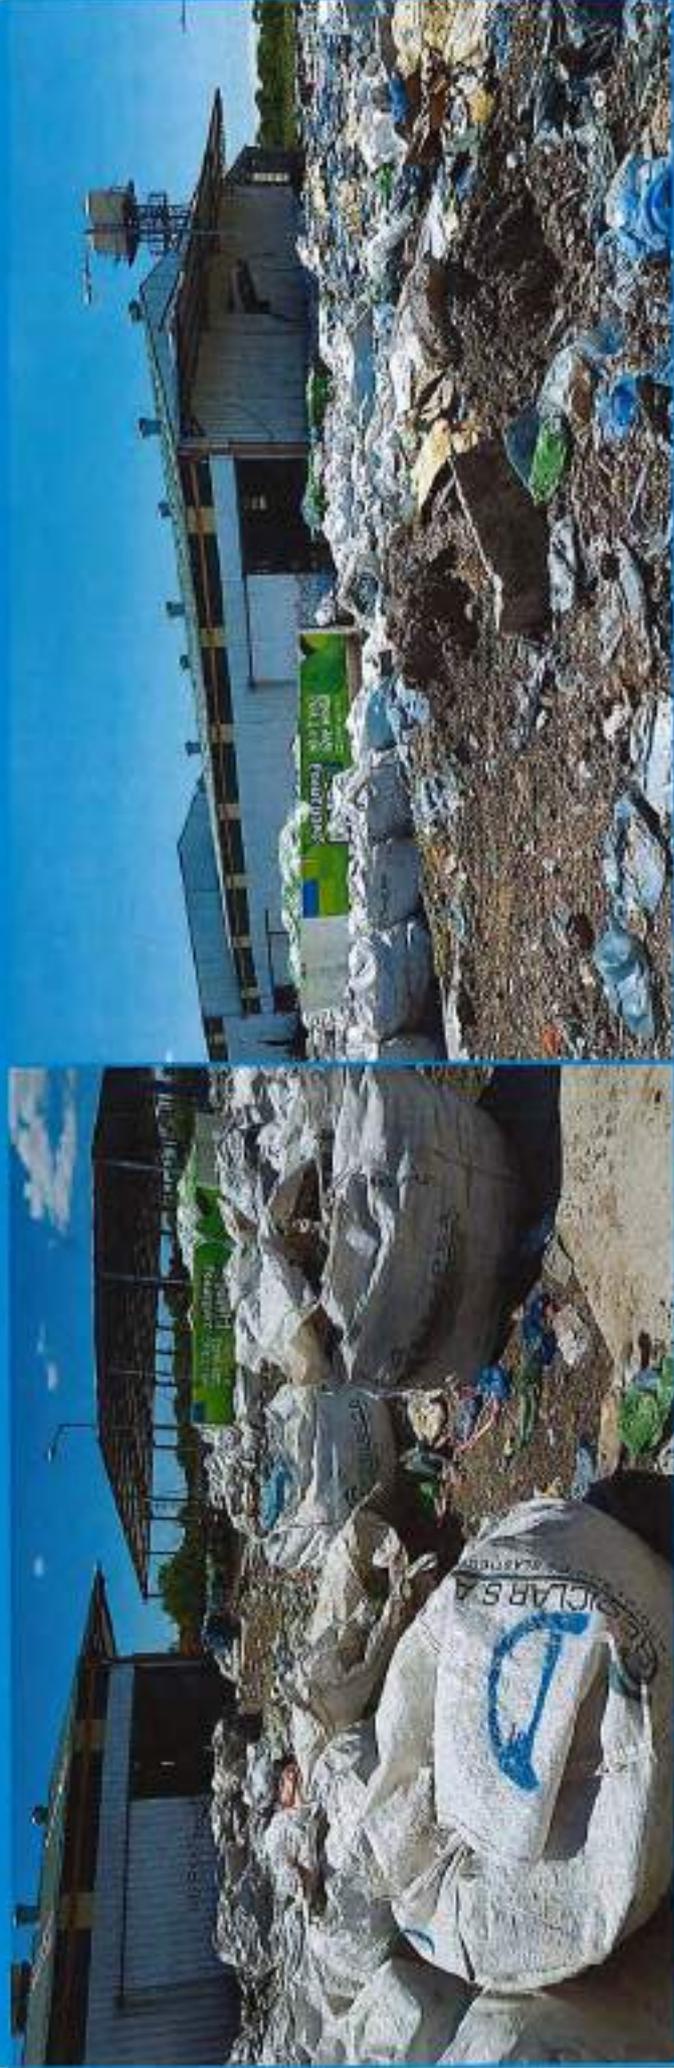
**1.- MUNICIPIO DE AVELLANEDA**

Nave correspondiente al Primer Proyecto de Ecopunto. Bolsones de RSU para recuperar acopiados en el exterior sobre suelo natural.  
Fecha de relevamiento: 16/11/2017

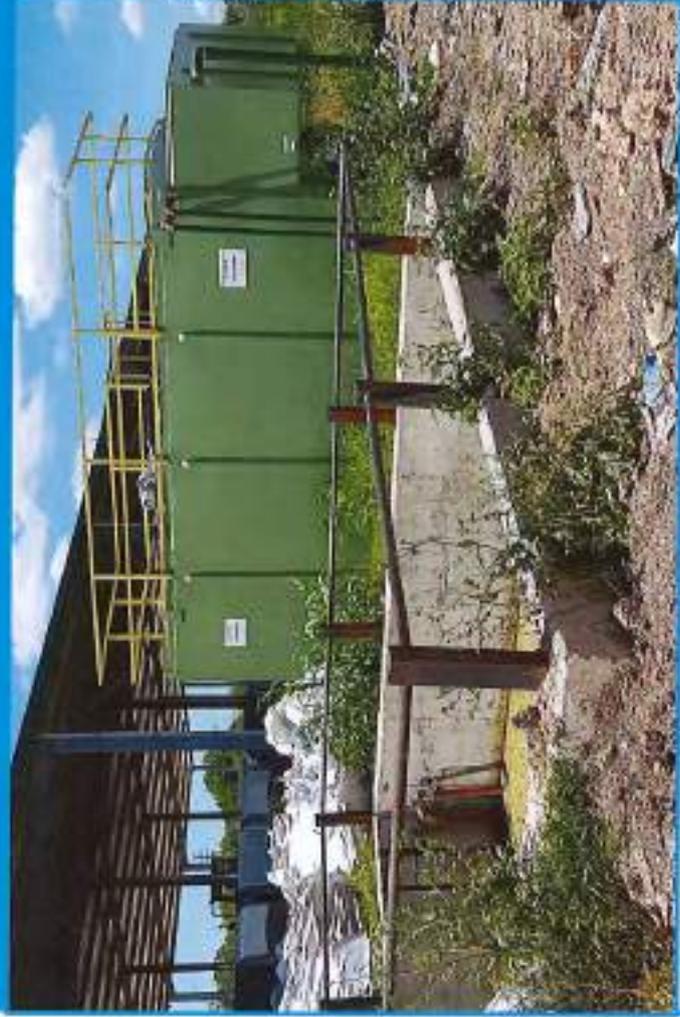
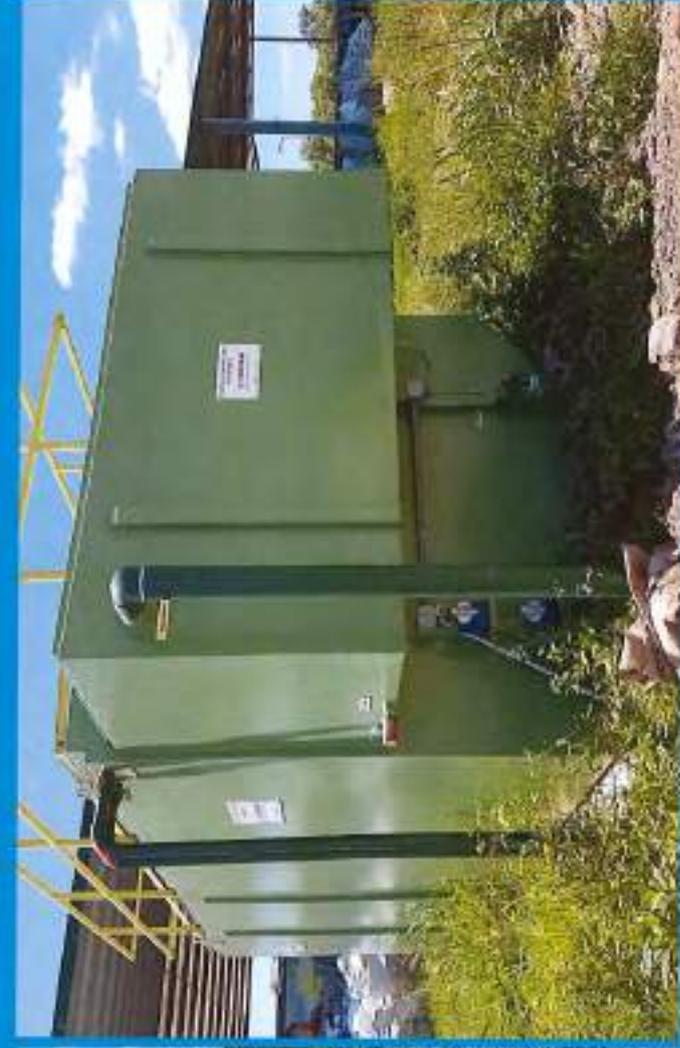
**1.- MUNICIPIO DE AVELLANEDA**

Planta de tratamiento de efluentes líquidos sin uso.  
Fecha de relevamiento: 16/11/2017

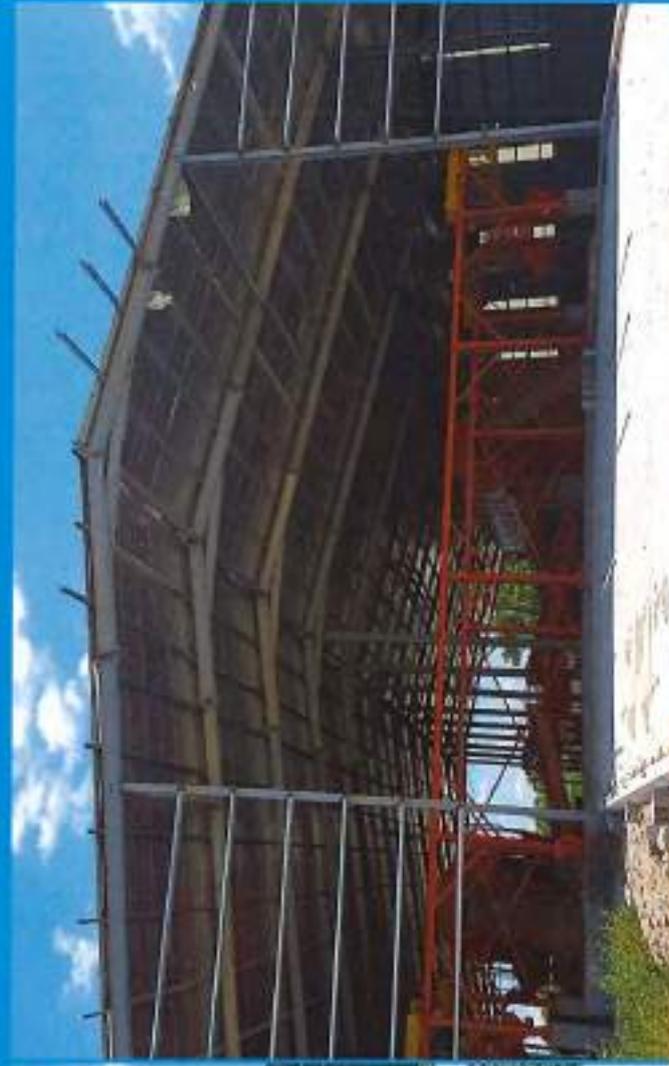
**1.- MUNICIPIO DE AVELLANEDA**

Vista del exterior de la nave correspondiente al Segundo Proyecto de Ecopunto. Se encuentra sin funcionamiento.  
Fecha de relevamiento: 16/11/2017

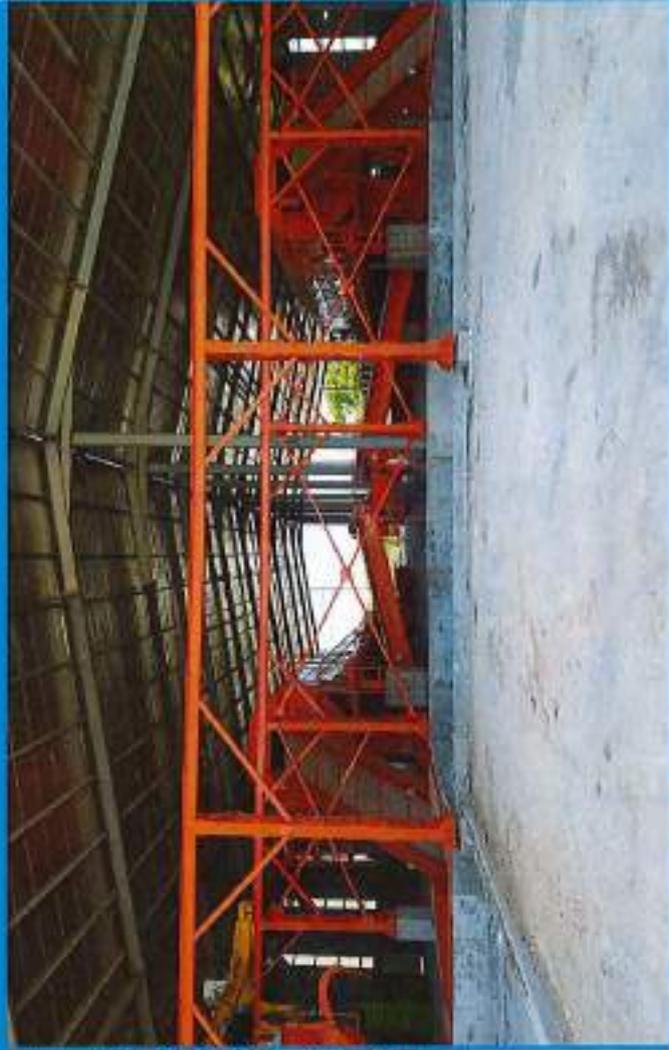
**1.- MUNICIPIO DE AVELLANEDA**

Vista del exterior de la nave correspondiente al Segundo Proyecto de Ecopunto. Se encuentra sin funcionamiento.  
Fecha de relevamiento: 16/11/2017

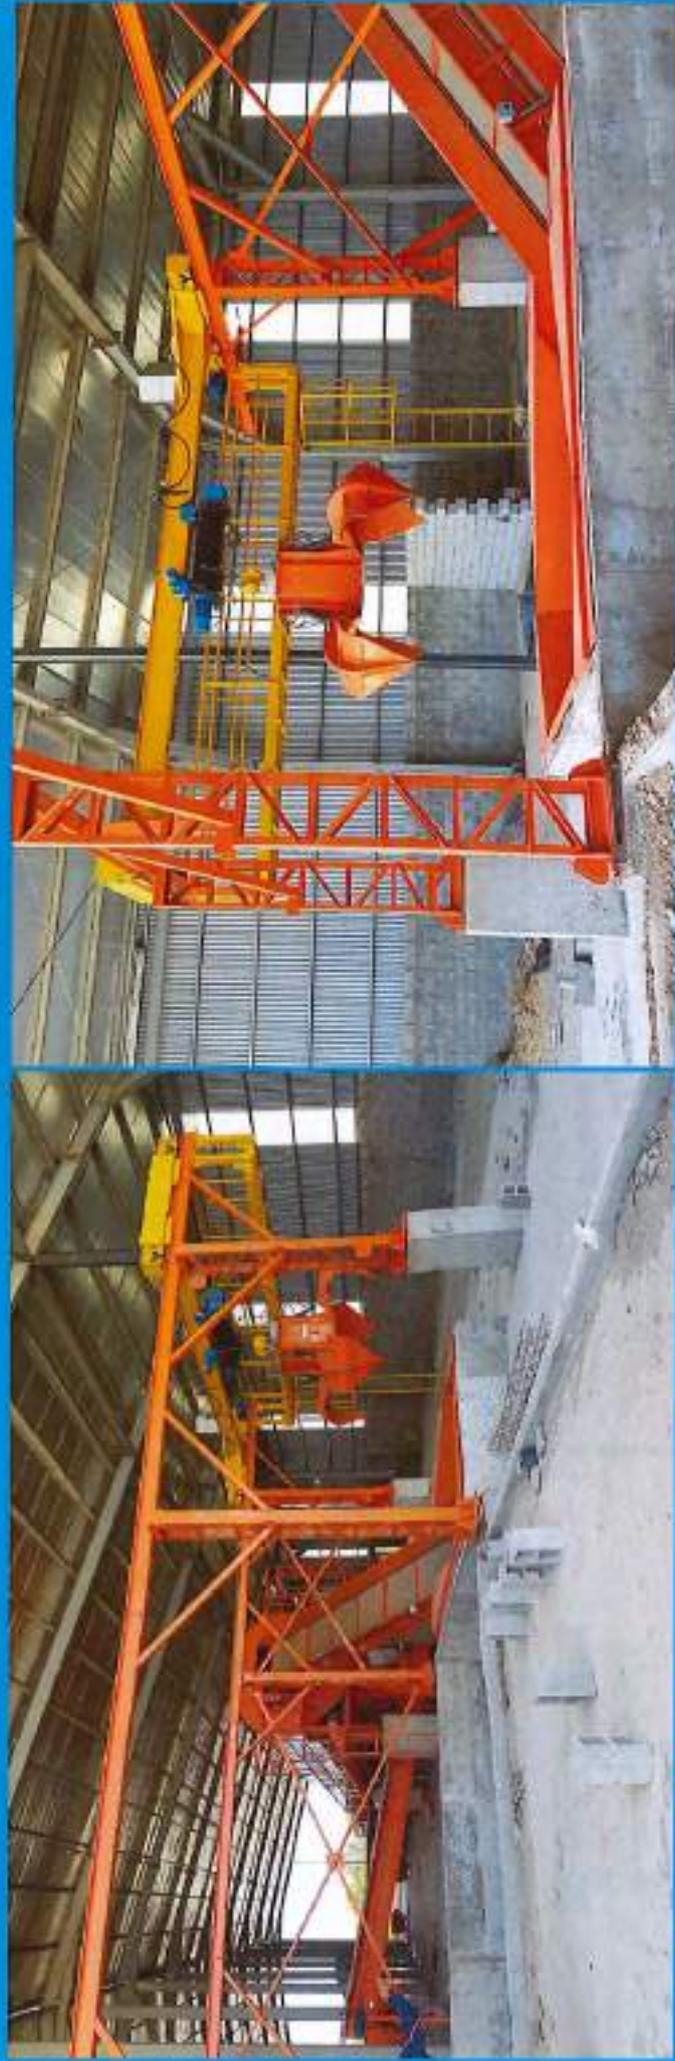
**1.- MUNICIPIO DE AVELLANEDA**

Vista del exterior de la nave correspondiente al Segundo Proyecto de Ecopunto. Se encuentra sin funcionamiento.  
Fecha de relevamiento: 16/11/2017

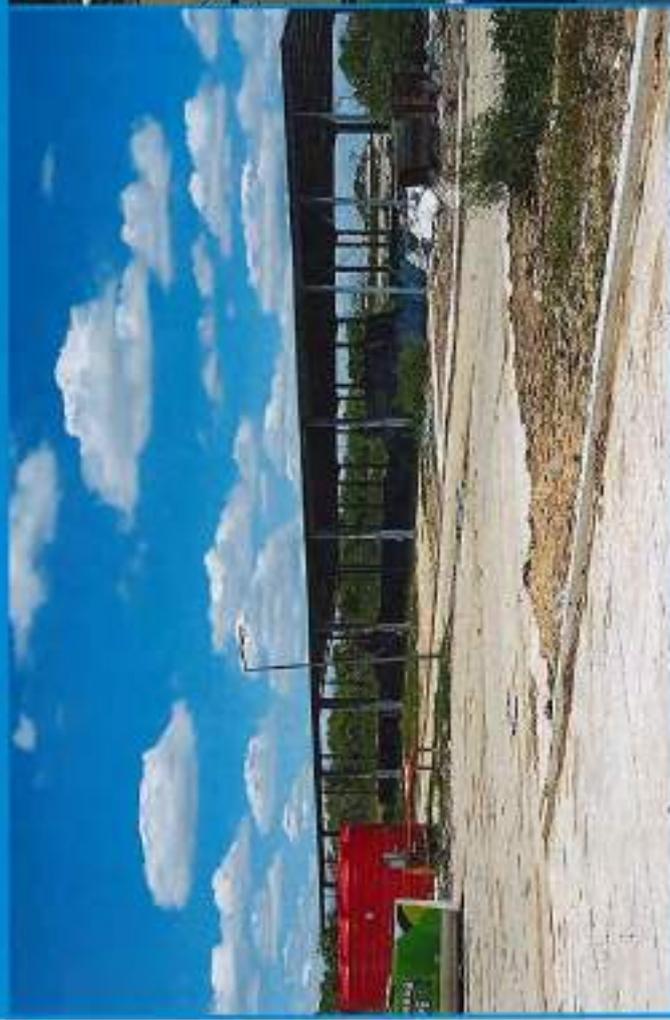
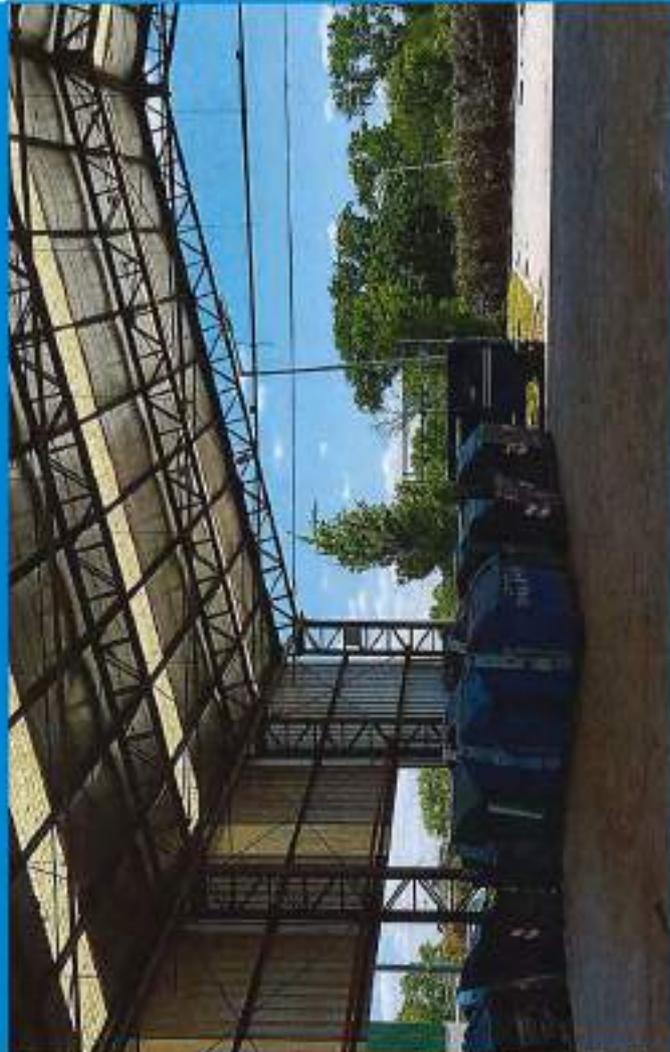
**1.- MUNICIPIO DE AVELLANEDA**

Foto margen izquierdo. Tinglado correspondiente al primer proyecto de Ecopunto. Tiene una función diferente a la original.  
Foto margen derecho. Tinglado correspondiente al nuevo proyecto que tramitó por Exp-ACR 1.206/2014  
Fecha de relevamiento: 16/11/2017

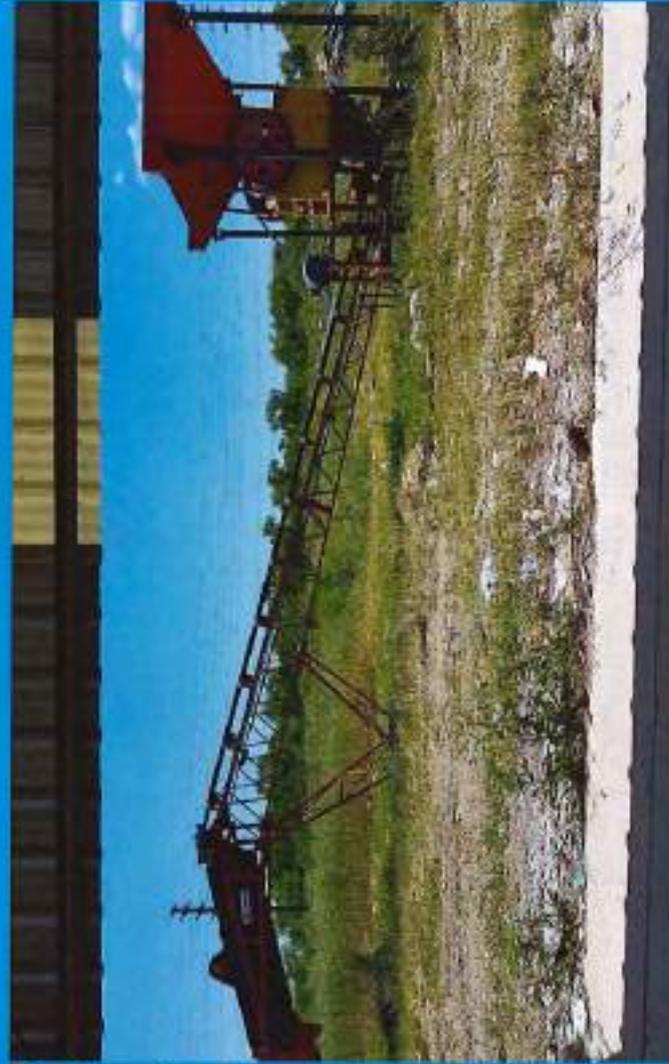
**1.- MUNICIPIO DE AVELLANEDA**

Trituradora de escombros que se encuentra sin uso.  
Fecha de relevamiento: 16/11/2017

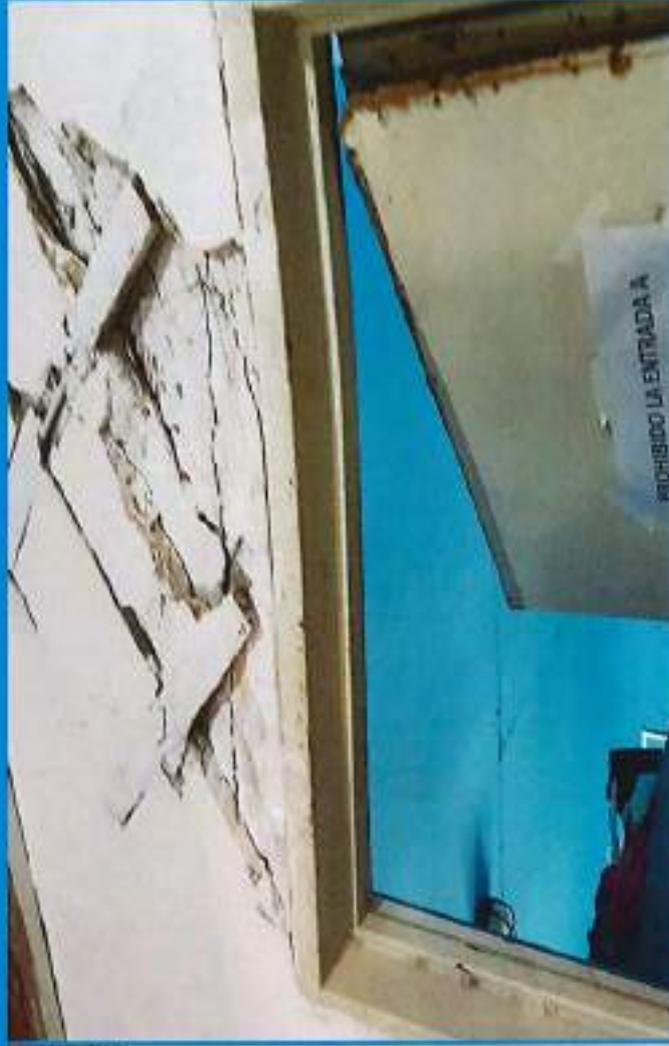
**1.- MUNICIPIO DE AVELLANEDA**

Asimismo, se verificó la inexistencia de un estudio de suelo realizado en el marco del Expediente ACR N° 5.053/2011. Esta ausencia generó el desconocimiento de la resistencia del terreno a la estructura construida, lo que se evidenció en los daños que fueron verificados en la recorrida, comprometiendo la inversión realizada en la segunda etapa del Proyecto (Ver Anexo III Apartado 1).

Rajaduras en pisos, techos y paredes en las obras correspondientes a la primera etapa del proyecto.  
Fecha de relevamiento: 16/11/2017

**4.2.2.1.1.2.3.- Recomendación:** En atención a la situación respecto al conocimiento que tiene la Dirección, se deberá intimar al Municipio a fin de que arbitre los medios tendientes a subsanar las deficiencias detectadas, máxime que la obra del Ecopunto es una herramienta esencial para el cumplimiento del Plan Maestro de Gestión Integral de Residuos Sólidos de la Cuenca Matanza-Riachuelo. Asimismo, considerando que la obra del Ecopunto que tramitó por Expediente ACR N° 1.206/2014 no se encuentra finalizada, se deberá garantizar la inexistencia de falencias constructivas al momento de la recepción provisoria de la obra.

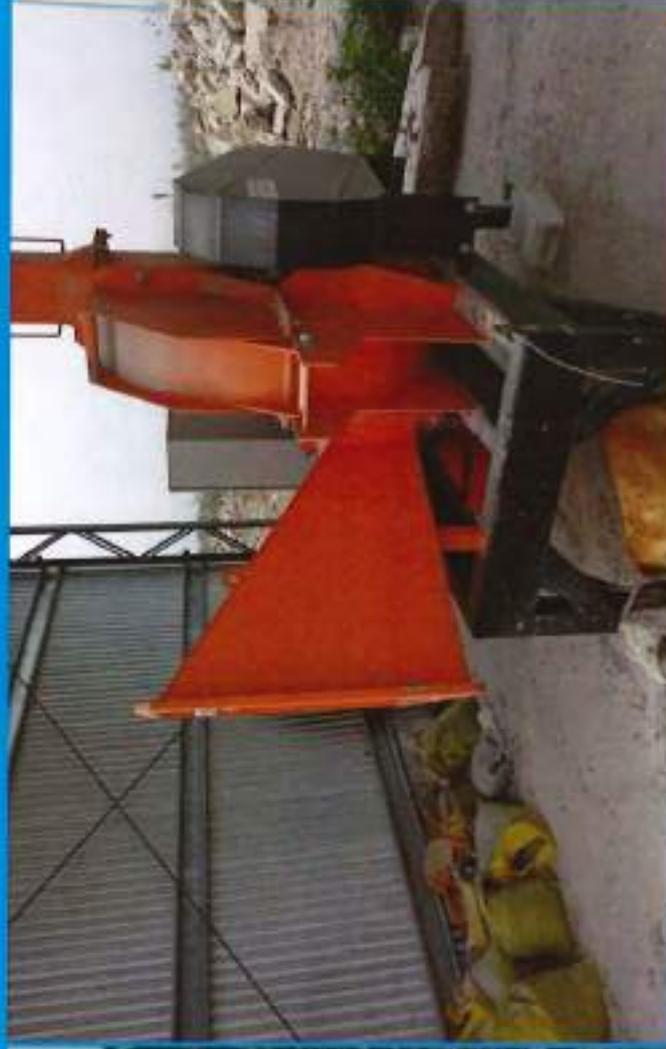
**5.- MUNICIPIO DE LA MATANZA II- SAN JUSTO**

Trituradora de escombros en uso y trituradora de escombros fuera de funcionamiento.  
Fecha de relevamiento: 23/08/2017

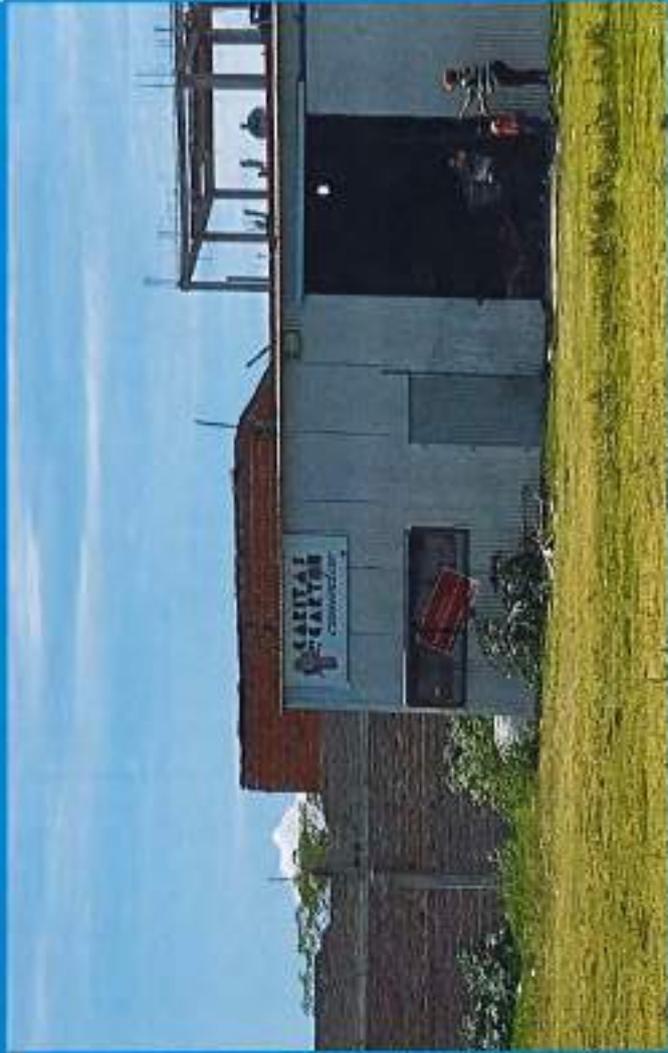
**6.- MUNICIPIO DE LANÚS**

Nave correspondiente al Ecopunto, pero actualmente funciona como guardería para los empleados de la cooperativa.

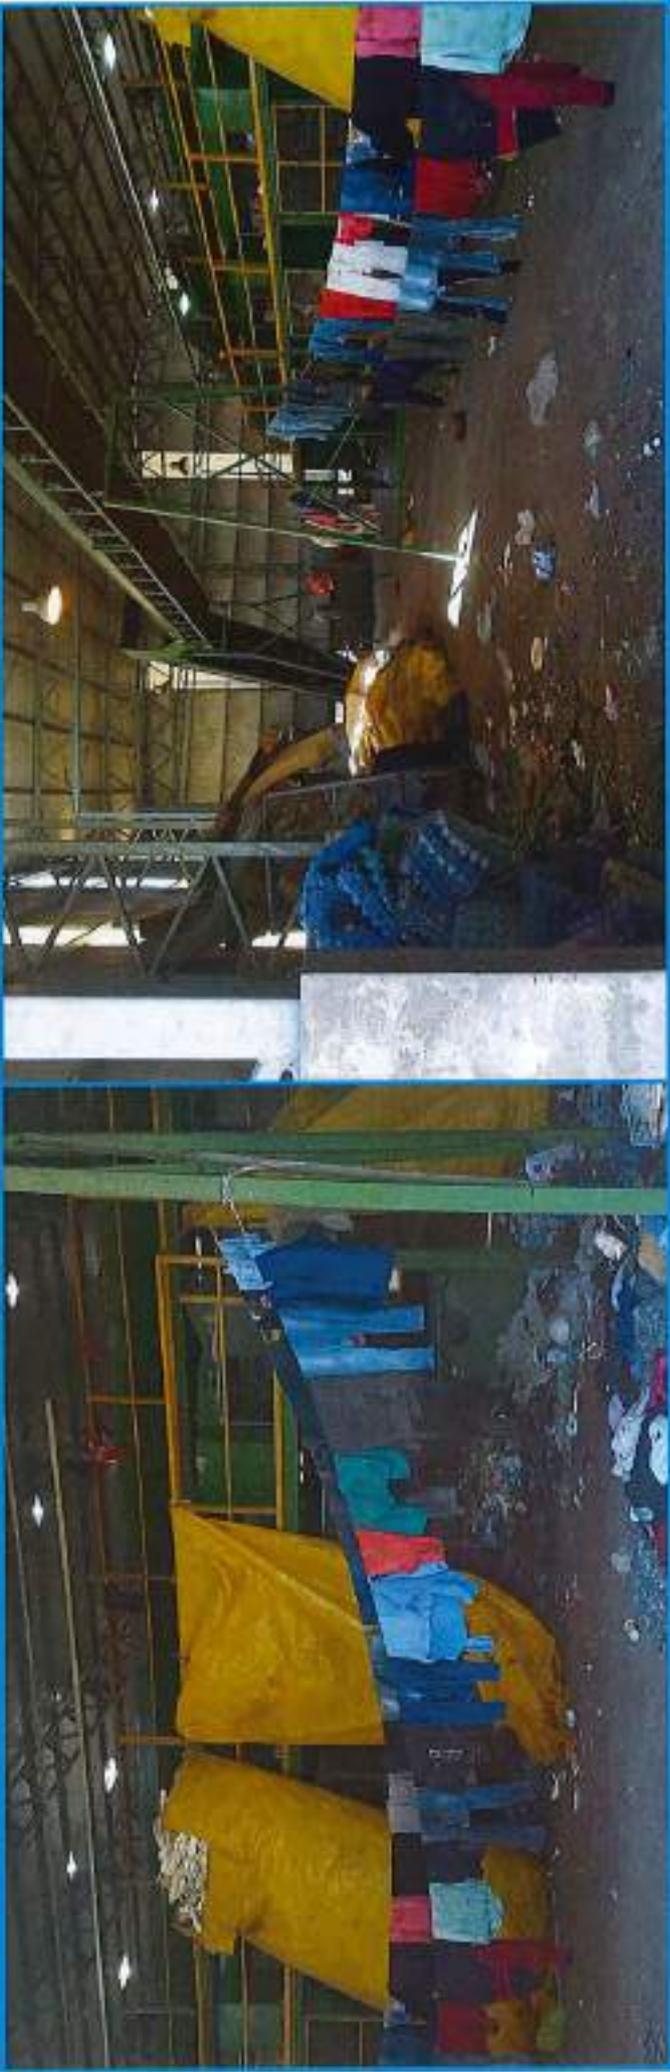
**7.- MUNICIPIO DE MARCOS PAZ**

Interior de la nave de recupero de RSU. Se observaron prendas colgadas de la cinta de clasificación.  
Fecha de relevamiento: 31/08/2017

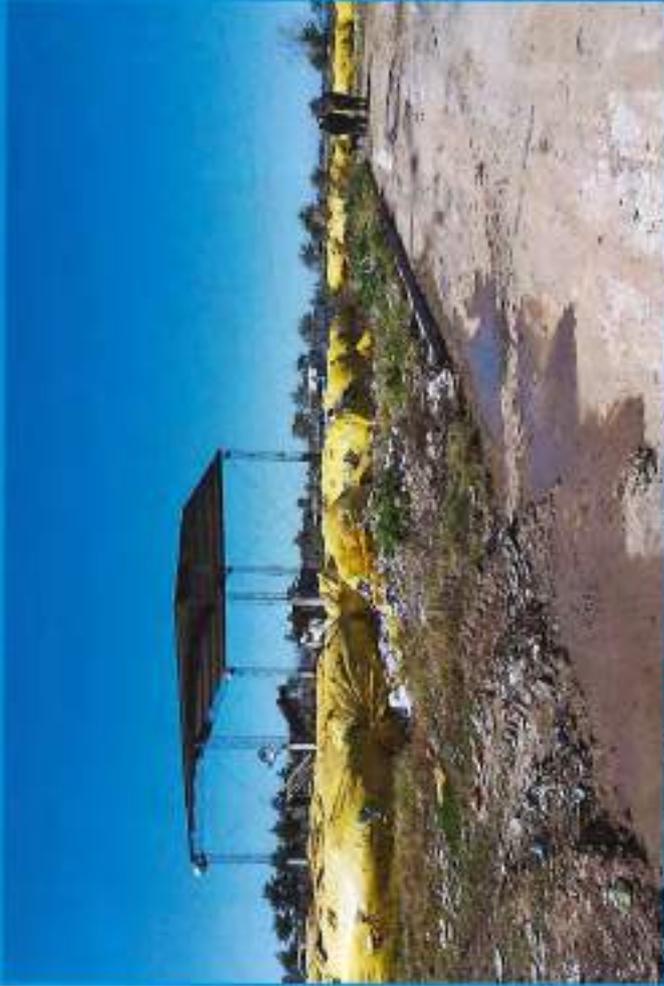
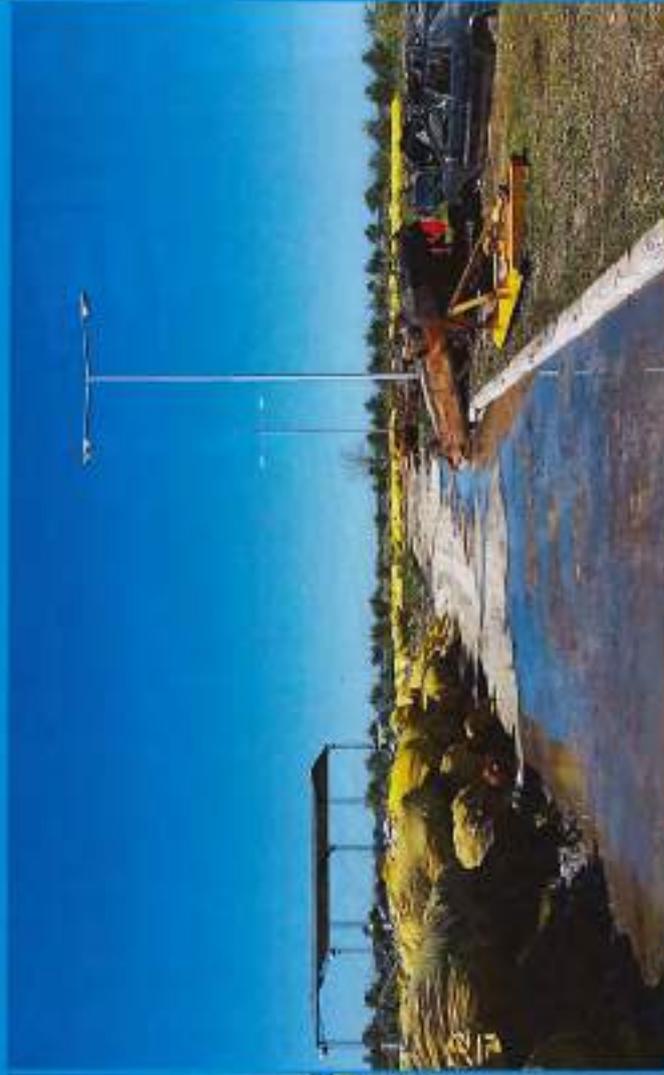
#### 7.- MUNICIPIO DE MARCOS PAZ

**4.2.2.1.1.2.1.- Observación:** Del relevamiento efectuado en campo se verificó la presencia de aproximadamente doscientos cincuenta (250) encapsulados en el exterior, equivalente a mil doscientos cincuenta (1.250) toneladas de residuos<sup>39</sup>. El estado de los mismos es deficiente, existiendo algunos con roturas que permitan visualizar el residuo en su interior. Por otro lado, no nos informaron sobre los planes a futuro para estos encapsulados (Ver Anexo II Punto 40 y ANEXO III Apartado 7).

Residuos de rechazo encapsulados en bolsones de aproximadamente 5 tn. cada uno. Se encuentran sobre suelo natural. Se observaron roturas en gran cantidad de éstos. Se desconoce cuál será el destino de los mismos.  
Fecha de relevamiento: 31/08/2017

**4.2.2.1.1.2.3.- Recomendación:** Atento a la opinión vertida por el auditado y, considerando que los residuos oportunamente constatados por esta Unidad de Control contaron con un adecuado tratamiento para su disposición final, en lo sucesivo se deberán realizar este tipo de tareas en forma preventiva para evitar el deterioro ambiental.

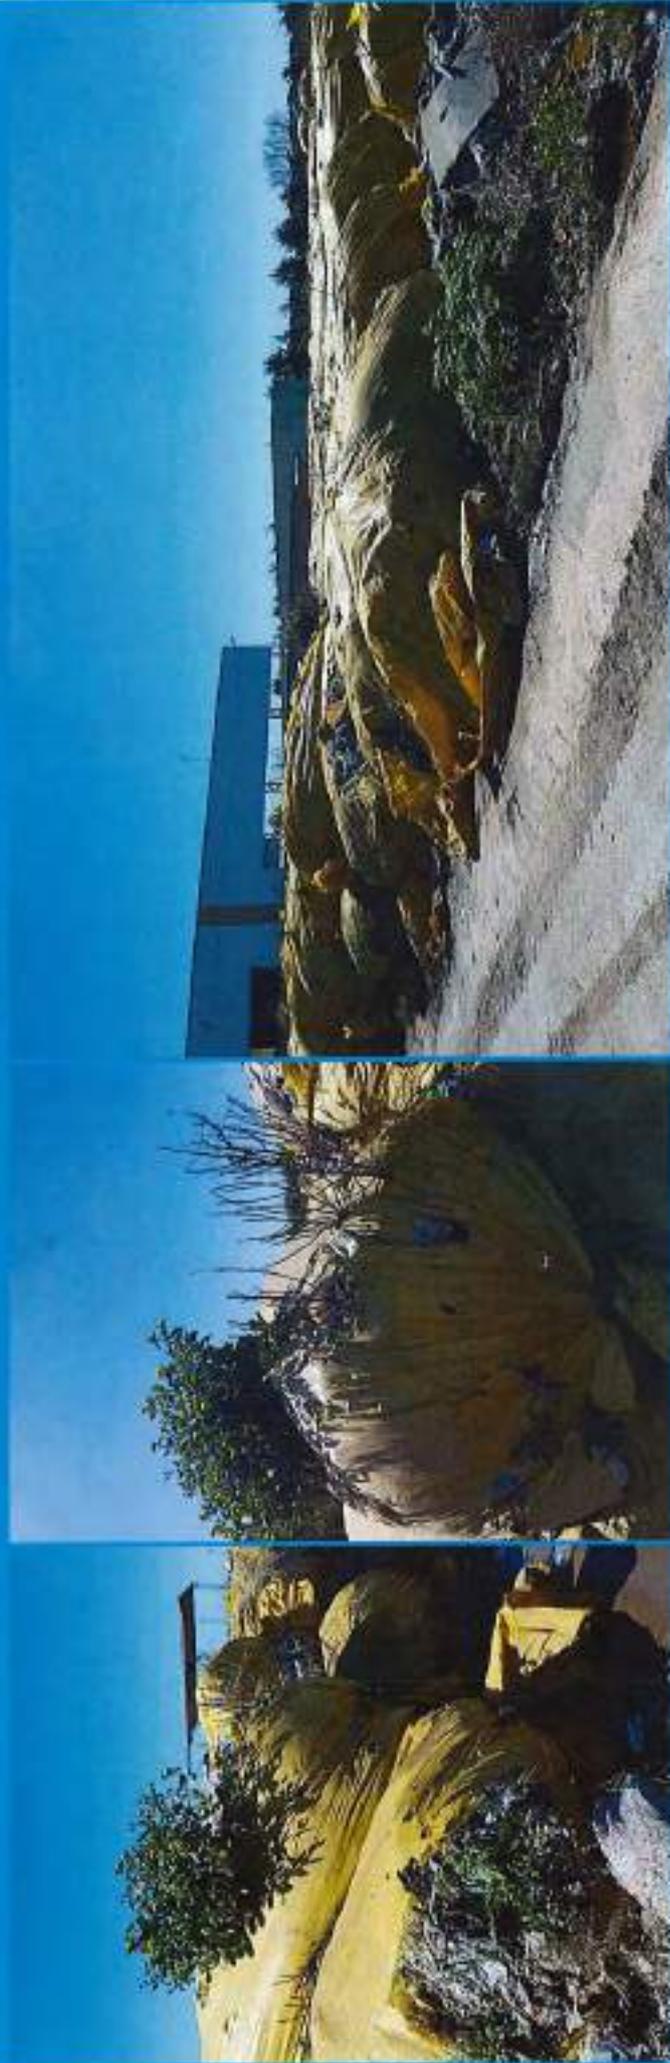
**7.- MUNICIPIO DE MARCOS PAZ**

Residuos de rechazo encapsulados en bolsones de aproximadamente 5 tn. cada uno. Se encuentran sobre suelo natural. Se observaron roturas en gran cantidad de éstos. Se desconoce cuál será el destino de los mismos.  
Fecha de relevamiento: 31/08/2017

Del relevamiento efectuado en el EP de Marcos Paz se verificó la presencia de aproximadamente doscientos cincuenta (250) encapsulados en el exterior. Según lo transmitido por el personal que nos atendió, cada encapsulado pesa aproximadamente cinco (5) toneladas, lo que genera que aproximadamente mil doscientos cincuenta (1.250) toneladas de residuos se encuentren dispuestos a cielo abierto y sobre suelo natural. El estado de los mismos es deficiente, existiendo algunos con roturas que permiten visualizar el residuo en su interior. Por otro lado, no nos informaron sobre los planes a futuro para estos encapsulados.

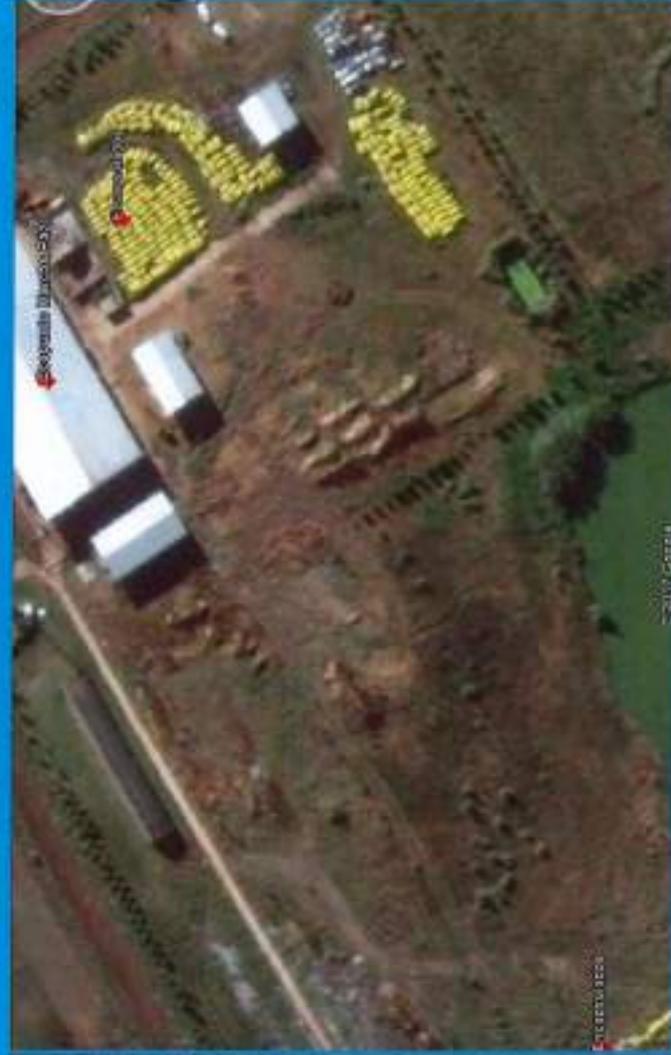
#### 7.- MUNICIPIO DE MARCOS PAZ

Se observó un compactador encapsulador de "RSU de rechazo" de gran tamaño. Dicho equipo se encontraba en desuso. De acuerdo a lo informado, los altos costos operativos impedían su utilización. No obstante ello, se verificó la presencia de aproximadamente de doscientos cincuenta (250) encapsulados (residuos encapsulados por el compactador encapsulador) en el exterior del tinglado. Según lo transmitido por el personal que nos atendió, cada encapsulado pesa aproximadamente cinco (5) toneladas. El estado de los mismos es deficiente, existiendo algunos con roturas que permitían visualizar el residuo en su interior. No nos informaron sobre los planes a futuro para estos encapsulados. Con los datos antes informados, se estima que poseen mil doscientos cincuenta (1.250) toneladas de residuos sobre suelo natural.

Vista satelital del Ecopunto. Se pueden observar los encapsulados amarillos distribuidos por diferentes partes del predio. El recuento fue de aprox. doscientos cincuenta (250) encapsulados por cinco (5) tn. cada uno, se estima que poseen mil doscientos cincuenta (1.250) tn. de residuos sobre suelo natural. Se desconoce cuál será el destino de los mismos. Fecha de relevamiento: 31/08/2017

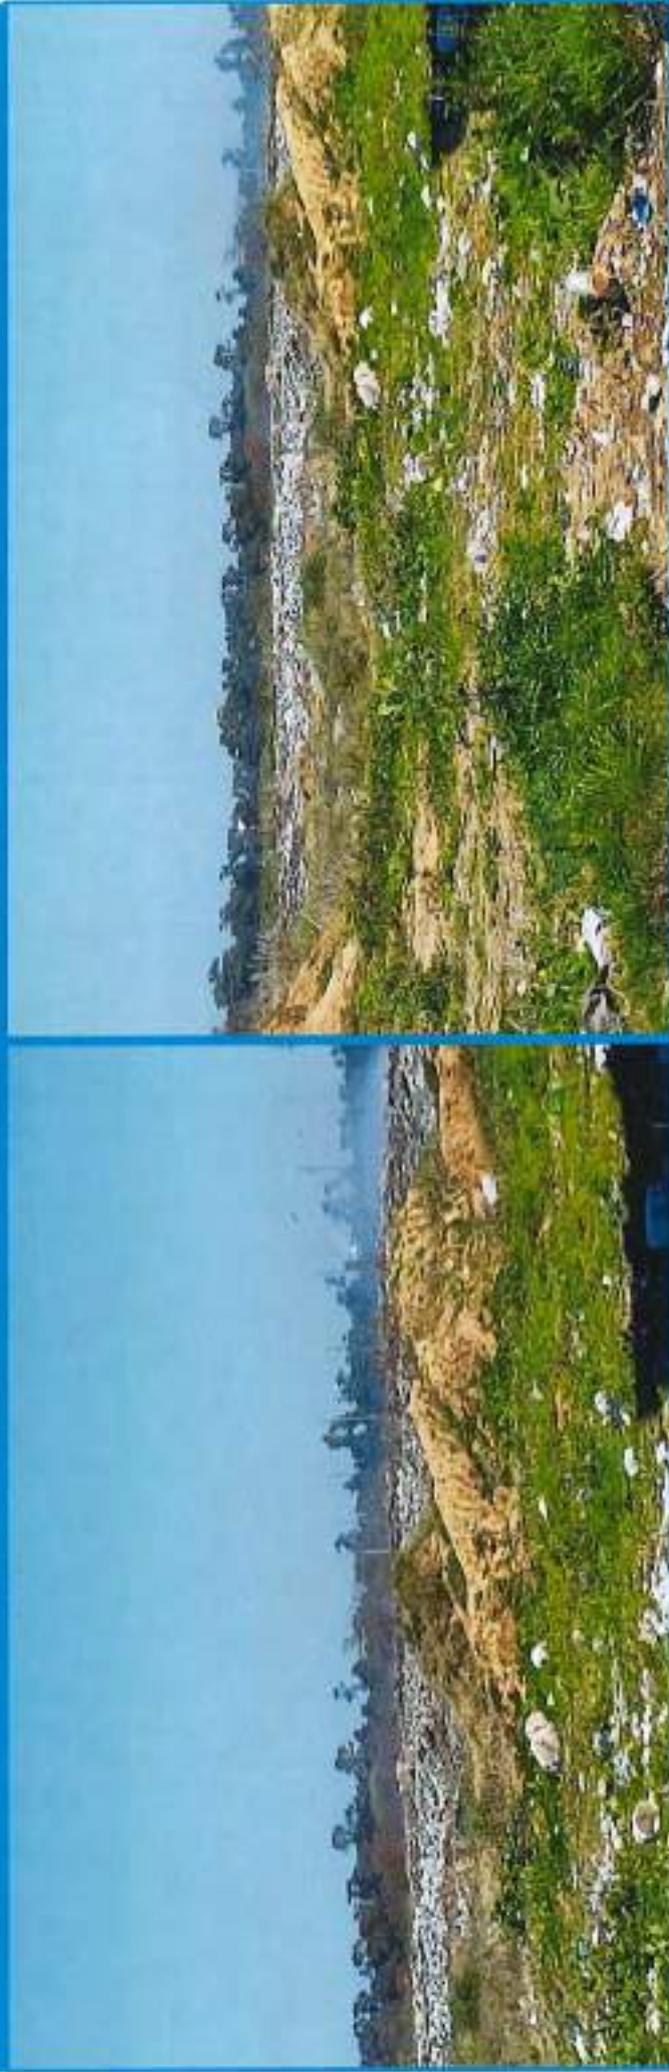
**7.- MUNICIPIO DE MARCOS PAZ**

En el fondo del predio se visualizó un basural a cielo abierto, de grandes dimensiones. De acuerdo a lo relatado por el Coordinador de Gestión de Residuos Sólidos, el mismo se encuentra en etapa de clausura.  
Fecha de relevamiento: 31/08/2017

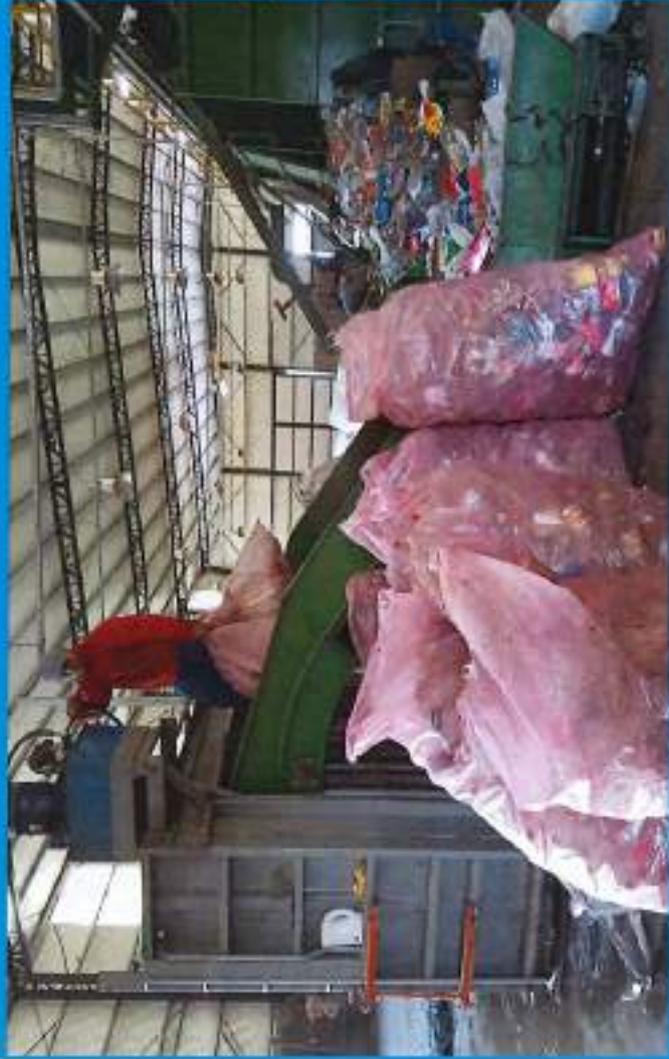
**9.- MUNICIPIO DE SAN VICENTE**

Sector de separación de RSU. Se puede observar a los empleados sin los elementos de protección personal (EPP) correspondientes.  
Fecha de relevamiento: 17/08/2017

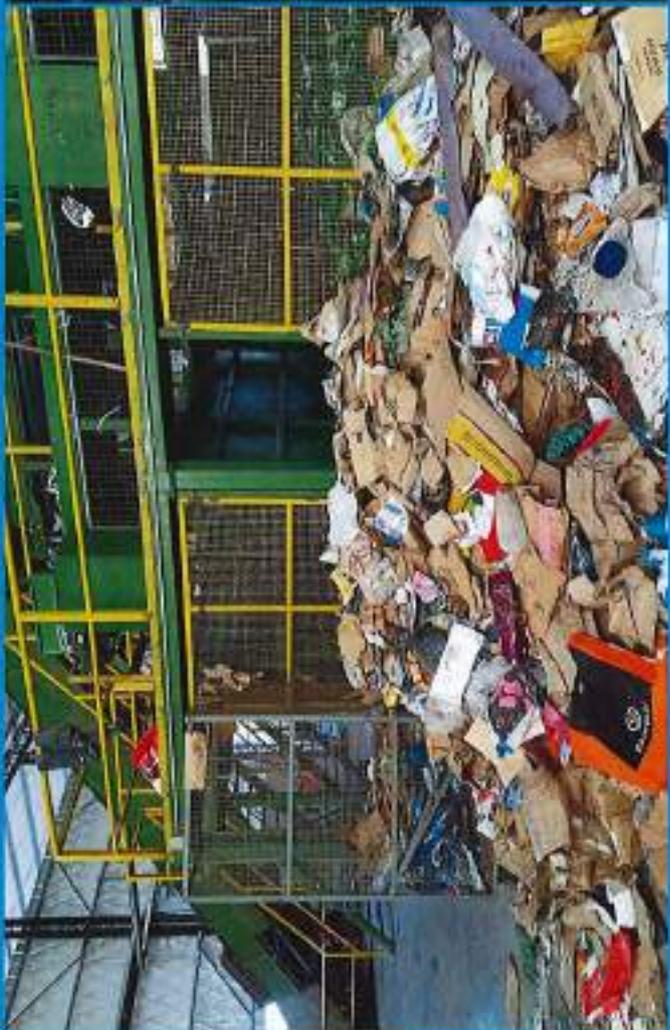
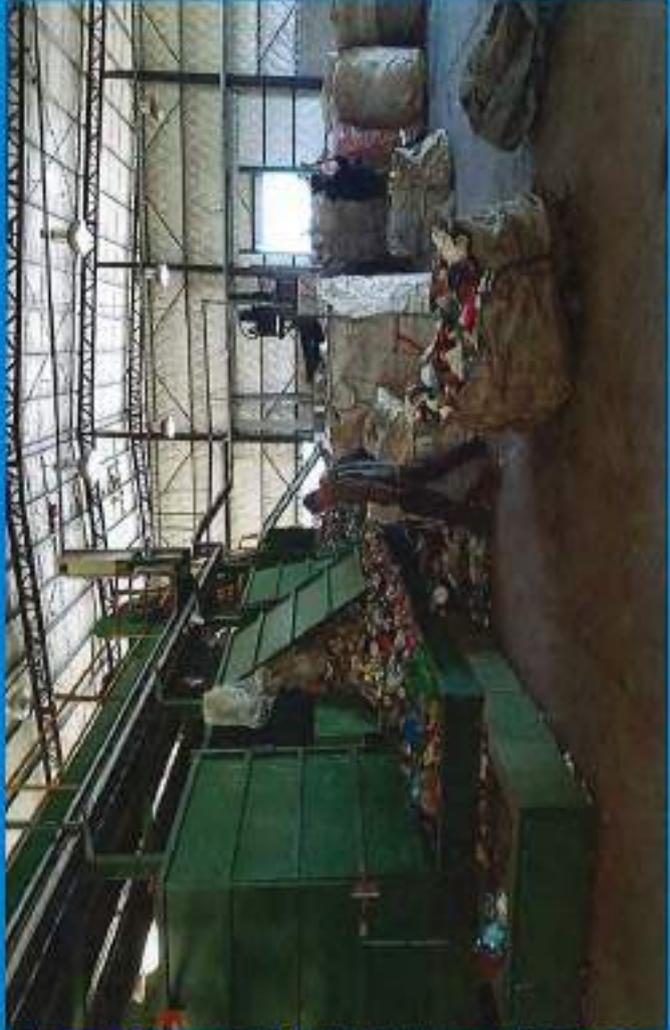
**9.- MUNICIPIO DE SAN VICENTE**

Sector de separación de RSU. Se puede observar a los empleados sin los elementos de protección personal (EPP) correspondientes.  
 Fecha de relevamiento: 17/08/2017

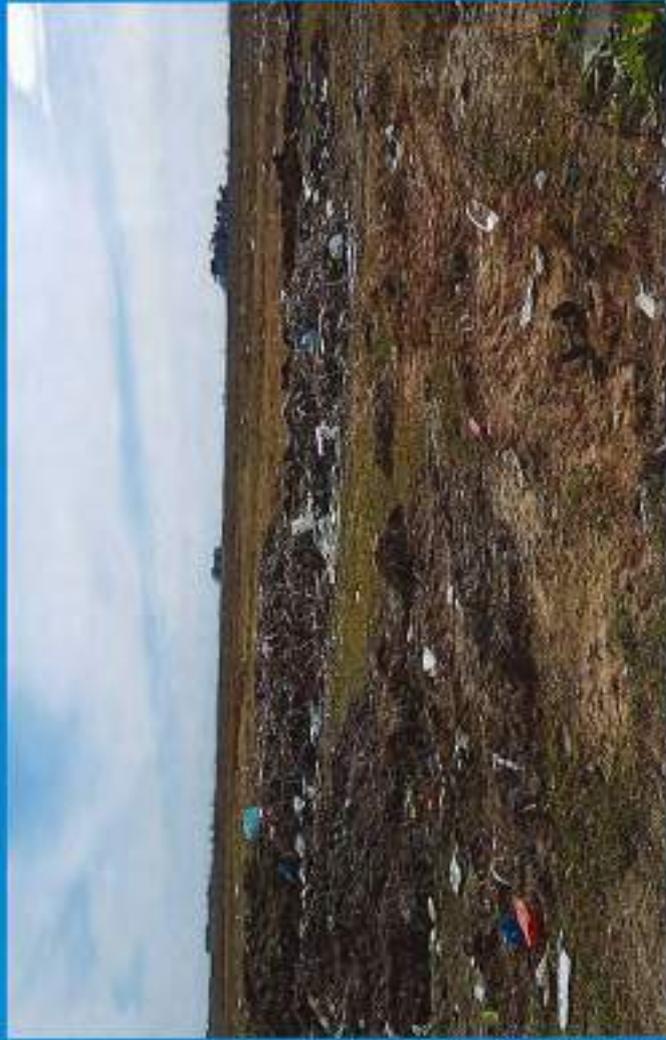
**9.- MUNICIPIO DE SAN VICENTE**

Exterior del Ecopunto. Se observa residuos dispersos sobre el terreno.  
Fecha de relevamiento: 17/08/2017

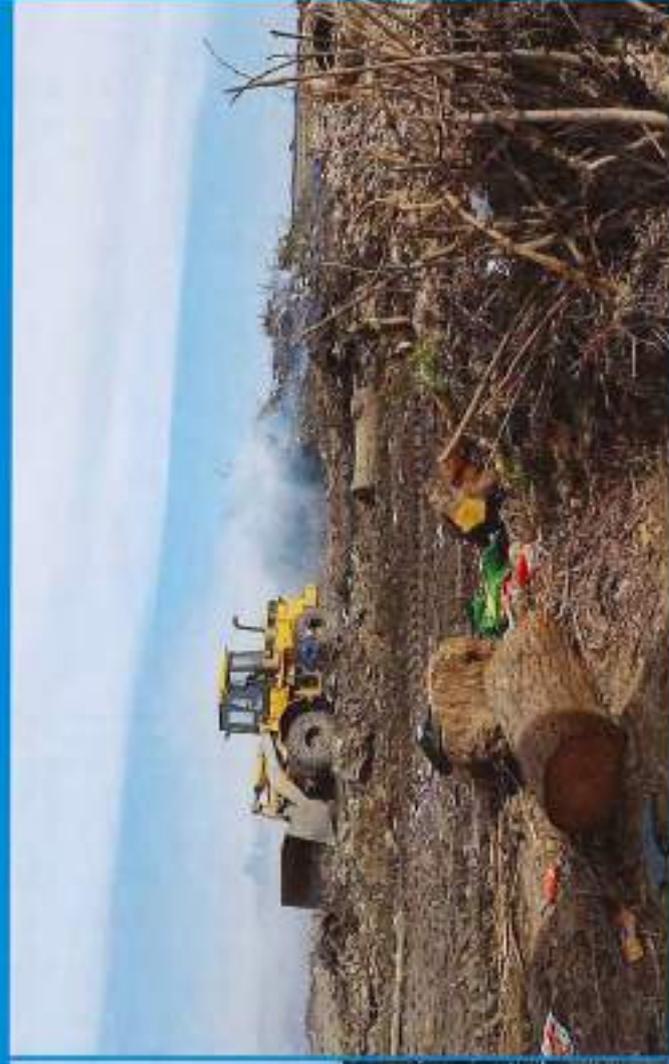
**9.- MUNICIPIO DE SAN VICENTE**

En la recorrida se observó quema de residuos de poda.  
Fecha de relevamiento: 17/08/2017

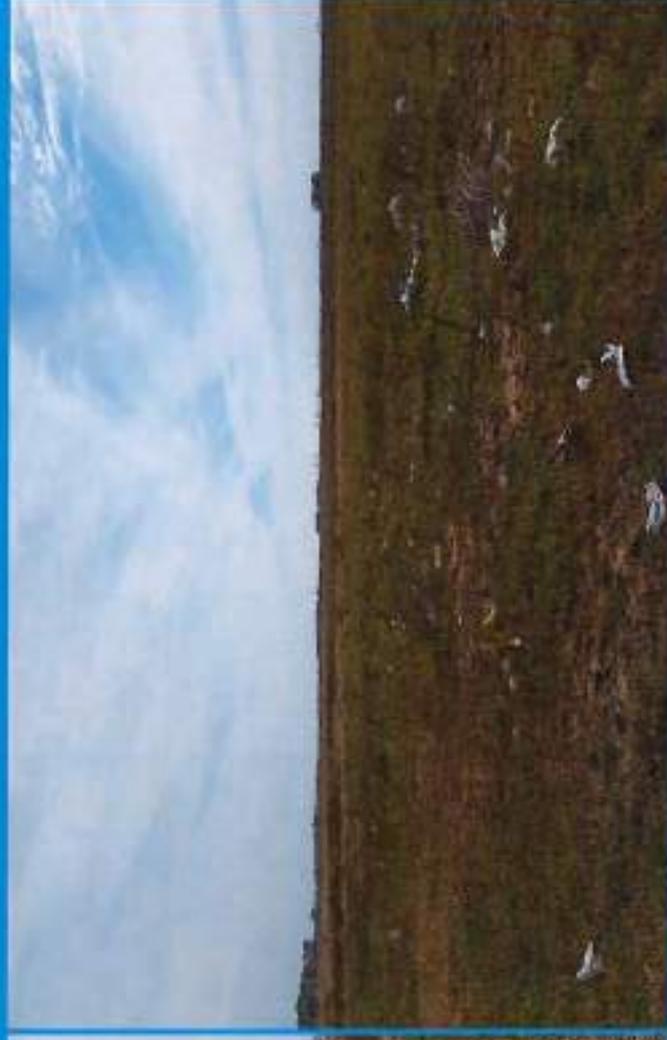
Anteriormente los residuos de rechazo se encapsulaban y se disponían al fondo del predio en un cava sin impermeabilizar, por lo tanto sobre suelo natural. Entre capa y capa de cápsulas se colocaba tierra. En reiteradas oportunidades las cápsulas se rompían, lo que generaba que se desparame residuos por el predio y dentro de la cava utilizada. Fecha de relevamiento: 17/08/2017
