# **CUENCA MATANZA RIACHUELO**

## **MONITOREO ESTACIONAL DEL ESTADO DEL AGUA SUPERFICIAL Y SEDIMENTOS EN HUMEDALES**

Septiembre de 2014

**AUTORIDAD DE CUENCA MATANZA RIACHUELO  
(ACUMAR)**

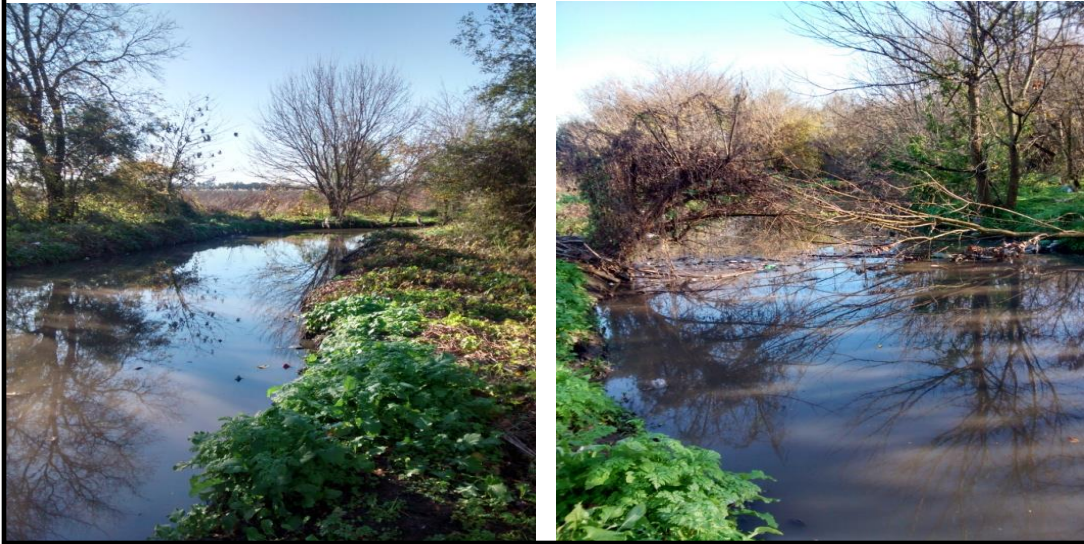
**E1: Arroyo el Triangulo**

A continuación se incluyen imágenes de los sitios de toma de muestra; siempre se muestran aguas arriba y abajo del punto de toma de muestra (Se presentan en ese orden las imágenes; de la izquierda aguas arriba y a la derecha aguas abajo).

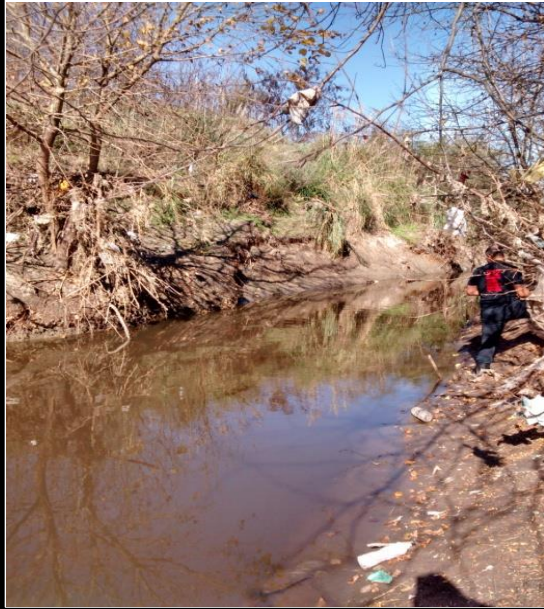
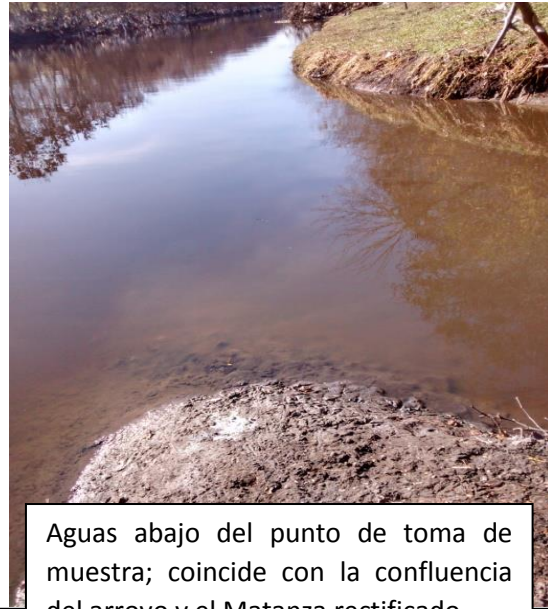
**E5: Afluente**

Aguas abajo del punto de toma de muestra; coincide con la confluencia del arroyo y el Matanza rectificado.

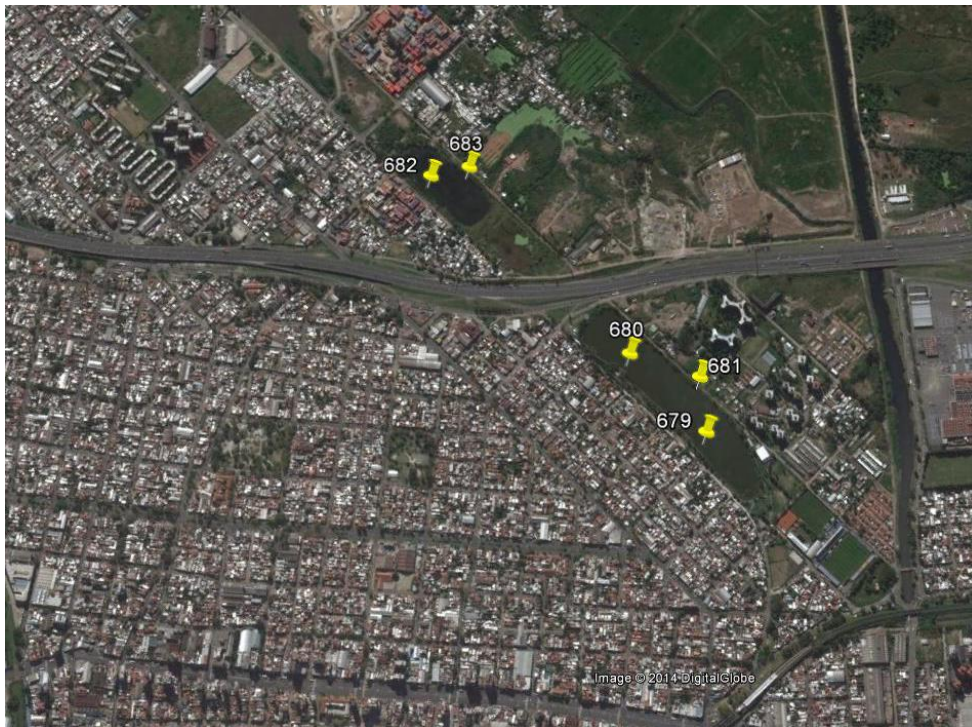
**Figura1.** Ubicación geográfica de los puntos de muestreo.

Punto Monitoreo	Latitud	Longitud
<b>S1</b>	34°40'24.7" S	58°20'27.9"O
<b>S2</b>	34°40'17.3"	58°20'27"
<b>S3</b>	34°40'18.7"	58°20'23.1"
<b>N1</b>	34°39'55.9"	58°20'27.3"
<b>N1</b>	34°39'58.1"	58°20'22.4"

El primer muestreo de agua de las lagunas La Saladita Norte y la Saladita Sur (figuras 1) que se encuentran en el partido de Avellaneda; en la zona de Dock Sud se realizó el 17 de julio de 2014.
