**MONITOREO ESTACIONAL DEL ESTADO
DEL AGUA SUPERFICIAL Y SEDIMENTOS Y CALIDAD DE HÁBITAT EN
HUMEDALES DE LA CUENCA MATANZA RIACHUELO**

Campaña Otoño 2021

**Coordinación de Calidad Ambiental – Dirección Técnica
Dirección General Ambiental**

Laboratorio Ambiental Municipalidad de Avellaneda

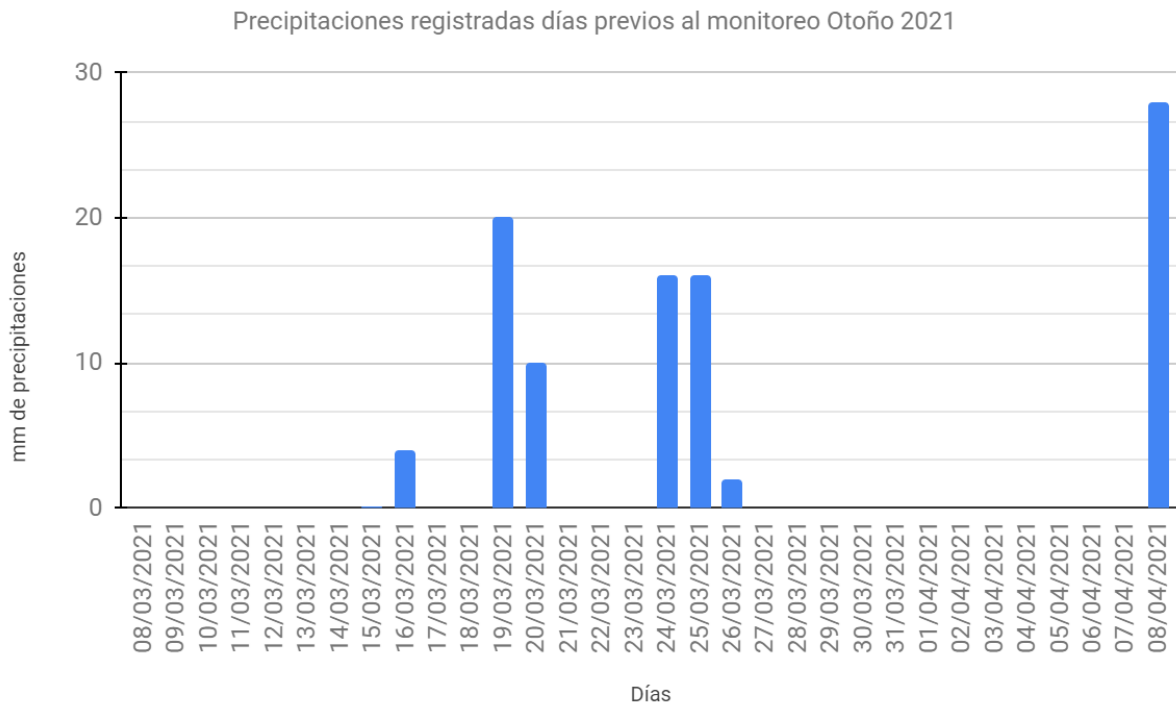
La campaña se extendió entre los días 05 al 08 de abril de 2021. Según la estación meteorológica de Ezeiza, la precipitación acumulada para el período fue de 96,1 mm. Las precipitaciones intensas se dieron los días 15, 16, 19, 24, 25 y 26 de marzo y el 8 de abril.

En estas condiciones los registros de precipitaciones no son significativos como para tener una influencia en los resultados de los muestreos, dado que el 8 de abril se muestreó previo al inicio de la lluvia.

Figura 1. Precipitaciones registradas durante el período de campaña del otoño 2021.

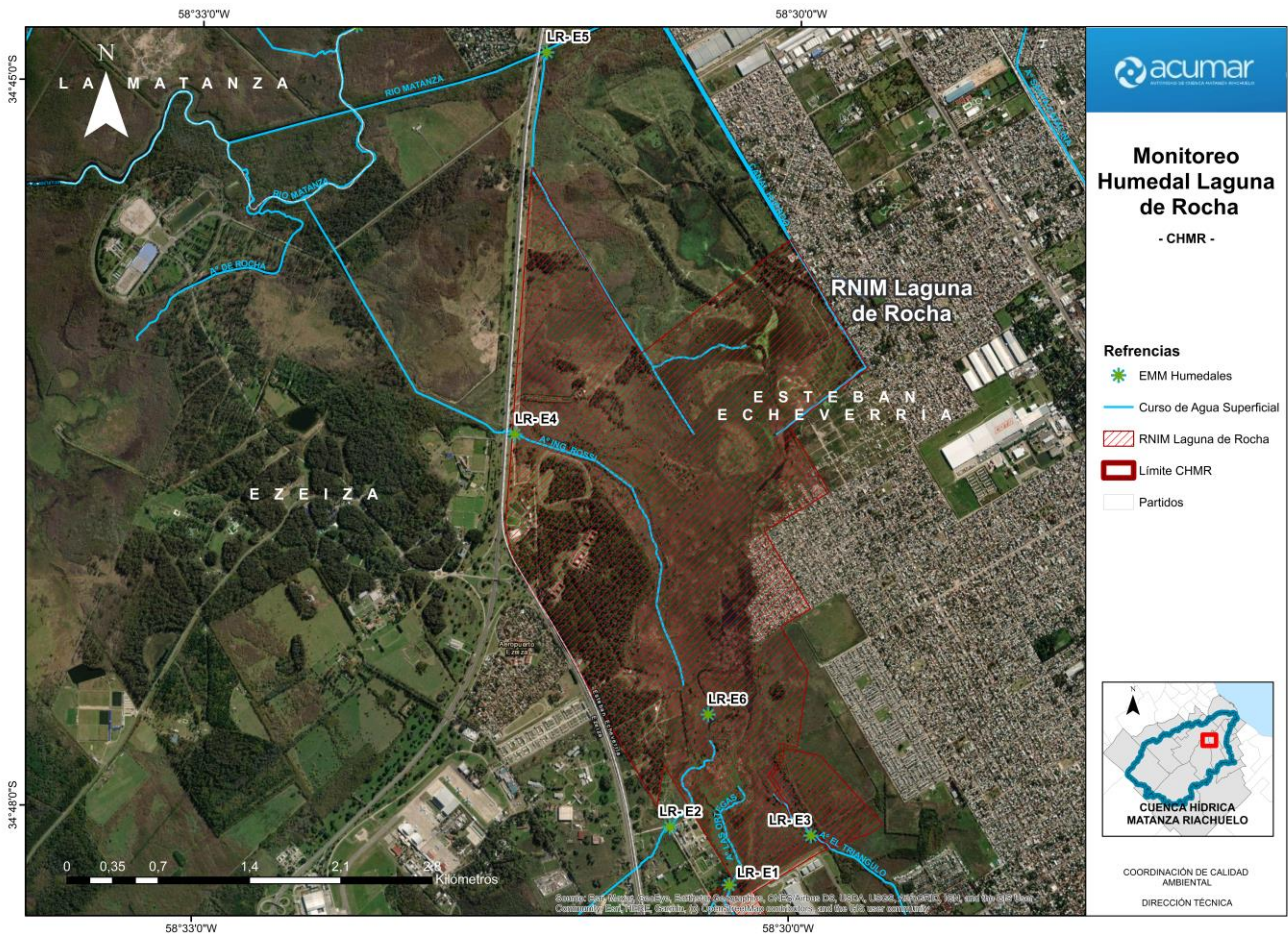
Siguiendo las recomendaciones de especialistas del ILPLA se establecieron para la Laguna de Rocha los siguientes 6 puntos de muestreo: los puntos E1, E2 y E3 permitirán monitorear las aguas de ingreso a la laguna de los arroyos El Triángulo, Ortega y Rossi-Sofía. El punto E4 permitirá monitorear un efluente del sistema y el punto E5 permite evaluar el efluente del sistema que ingresa al curso principal del Río Matanza-Riachuelo. El punto E6 se incorporó en la campaña de otoño de 2019 (ver mapa 2).

Mapa 2-Ubicación geográfica de los puntos de monitoreo.

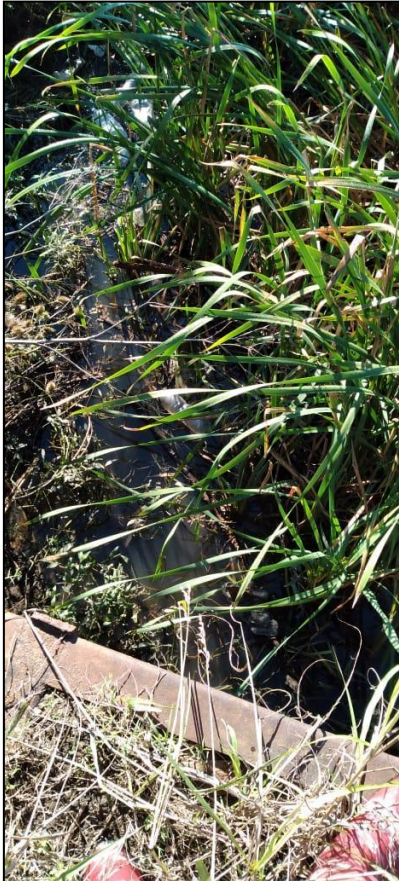
SITIO SC1

El muestreo de agua superficial y sedimentos no pudo realizarse debido a que no se encontró suficiente cantidad de agua en los sitios relevados.

Se muestran algunas imágenes de los puntos de monitoreo sin presencia de agua con flujo.
