CUENCA MATANZA RIACHUELO

MONITOREO ESTACIONAL DEL ESTADO DEL AGUA SUPERFICIAL Y SEDIMENTOS EN HUMEDALES

Noviembre de 2015

**AUTORIDAD DE CUENCA MATANZA RIACHUELO
(ACUMAR)**

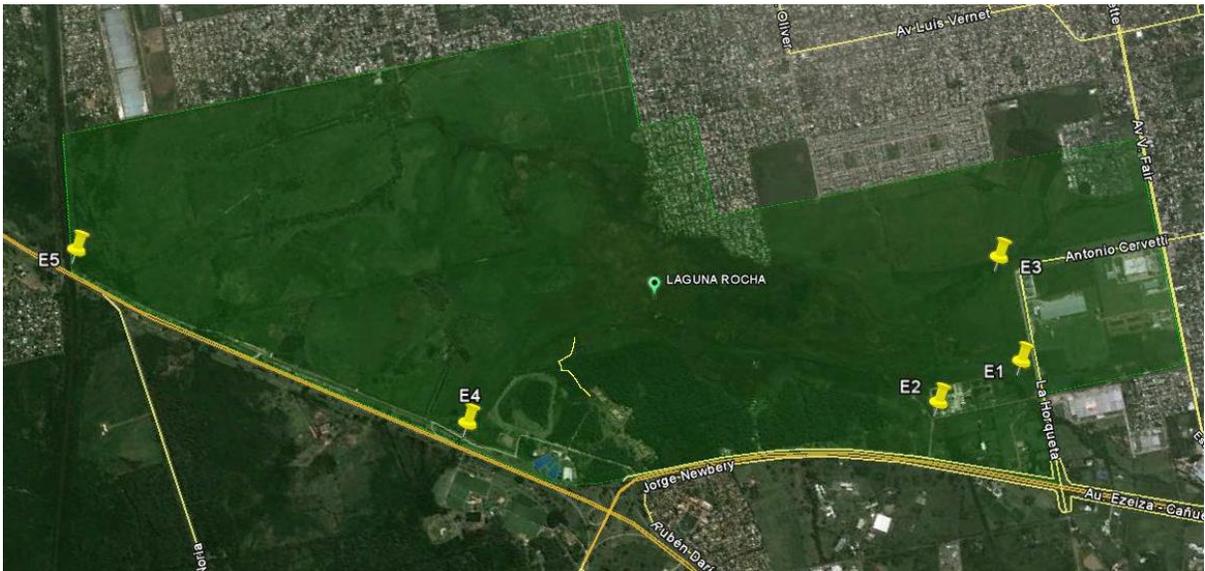
Los especialistas sugieren un monitoreo de la laguna estableciendo un mayor número de puntos de muestreo. En base a esto y considerando los puntos afluentes de ingreso y los efluentes de salida de la Laguna de Rocha para poder realizar una evaluación integral se establecieron los siguientes 5 (cinco) puntos de muestreo:

Punto Monitoreo	Latitud	Longitud
E1	34°48'17.33"S	58°30'18.11"O
E2	34°48'3.15"S	58°30'36.20"O
E3	34°48'4.78"S	58°29'53.71"O
E4	34°46'26.35"S	58°31'24.76"O
E5	34°44'51.48"S	58°31'16.77"O

Los puntos E1, E2 y E3 permitirán monitorear las aguas de ingreso a la laguna de los arroyos El Triángulo, Ortega y Rossi-Sofía. El punto E4 permitirá monitorear un afluente del sistema y el punto E5 permitirá evaluar el afluente al sistema que ingresa al curso principal del Río Matanza Riachuelo. De esta forma a partir de la medición de parámetros físico-químicos del agua superficial y de los sedimentos, particularmente del fósforo, se podrá establecer información de base consistente para el seguimiento del humedal y un manejo sustentable de este recurso hídrico.

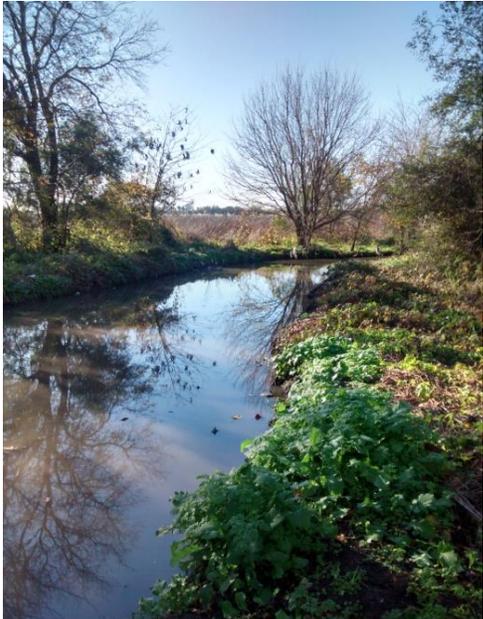
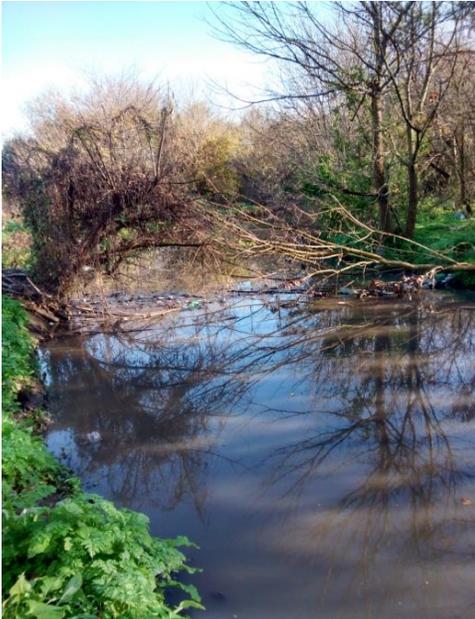
E1: Arroyo el Triangulo

A continuación se incluyen imágenes de los sitios de toma de muestra; siempre se muestran aguas arriba y abajo del punto de toma de muestra (Se presentan en ese orden las imágenes; de la izquierda aguas arriba y a la derecha aguas abajo).

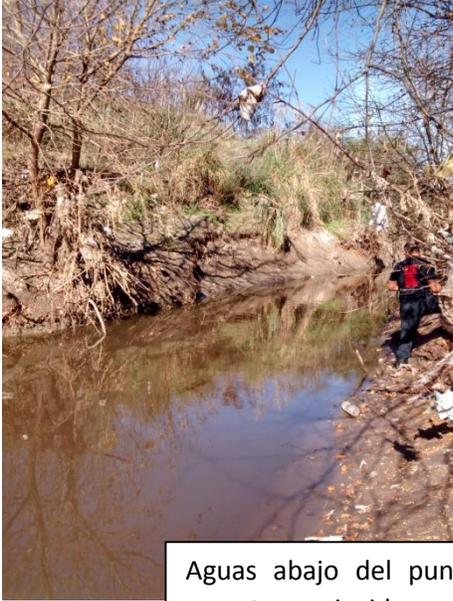
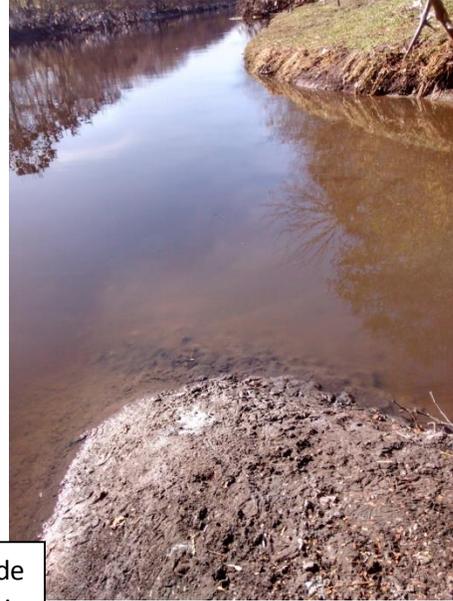
E5: Afluente

Aguas abajo del punto de toma de muestra; coincide con la confluencia del arroyo y el Matanza rectificado.

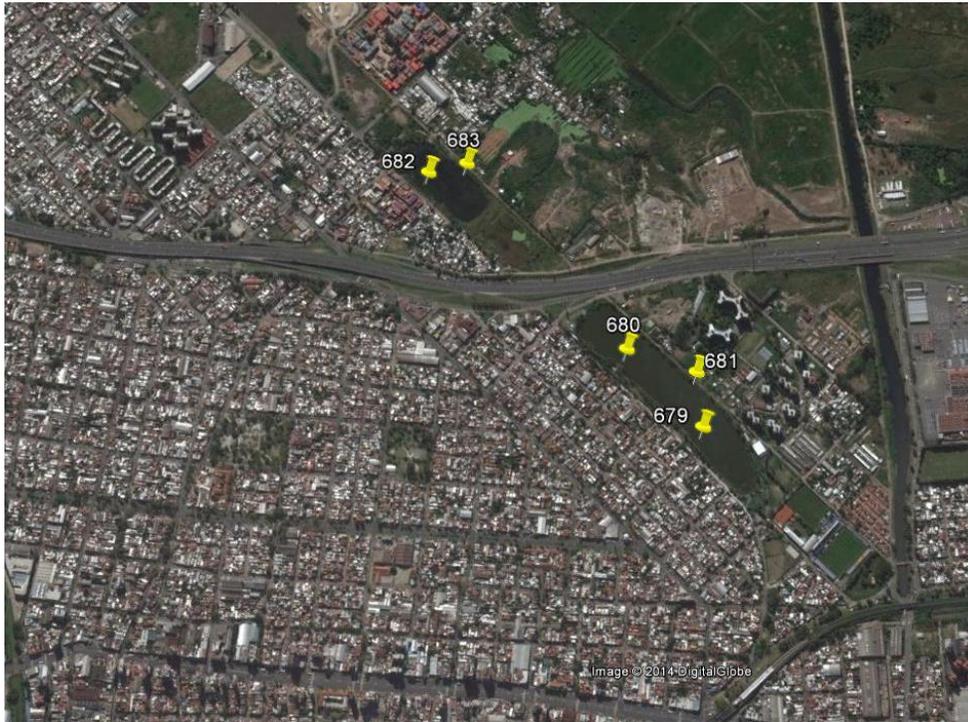
El muestreo de agua superficial y sedimentos de las lagunas La Saladita Norte y la Saladita Sur (figuras 1) que se encuentran en el partido de Avellaneda; en la zona de Dock Sud se realizó el 17 de septiembre de 2015.

Figura1. Ubicación geográfica de los puntos de muestreo.
