CUENCA MATANZA RIACHUELO MONITOREO ESTACIONAL DEL ESTADO DEL AGUA SUPERFICIAL Y SEDIMENTOS EN HUMEDALES

Invierno 2016

AUTORIDAD DE CUENCA MATANZA RIACHUELO (ACUMAR)

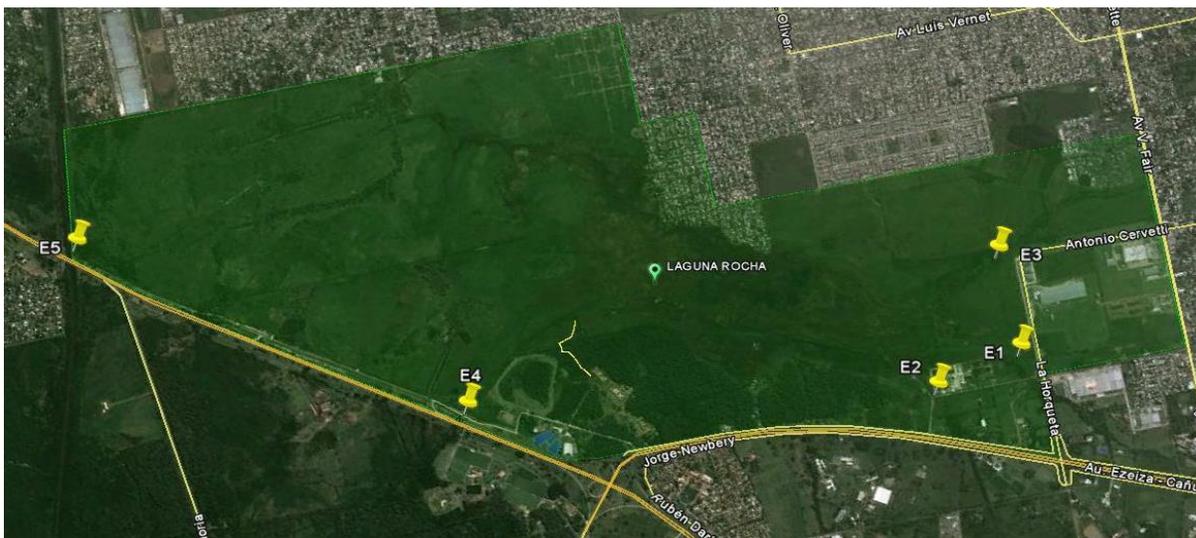
Imagen 1: Ubicación de los sitios de monitoreo

Los especialistas sugieren un monitoreo de la laguna estableciendo un mayor número de puntos de muestreo. En base a esto y considerando los puntos afluentes de ingreso y los efluentes de salida de la Laguna de Rocha para poder realizar una evaluación integral se establecieron los siguientes 5 (cinco) puntos de muestreo:

Los puntos E1, E2 y E3 permitirán monitorear las aguas de ingreso a la laguna de los arroyos El Triángulo, Ortega y Rossi-Sofía. El punto E4 permitirá monitorear un afluente del sistema y el punto E5 permitirá evaluar el afluente al sistema que ingresa al curso principal del Río Matanza Riachuelo. De esta forma a partir de la medición de parámetros físico-químicos del agua superficial y de los sedimentos, particularmente del fósforo, se podrá establecer información de base consistente para el seguimiento del humedal y un manejo sustentable de este recurso hídrico.

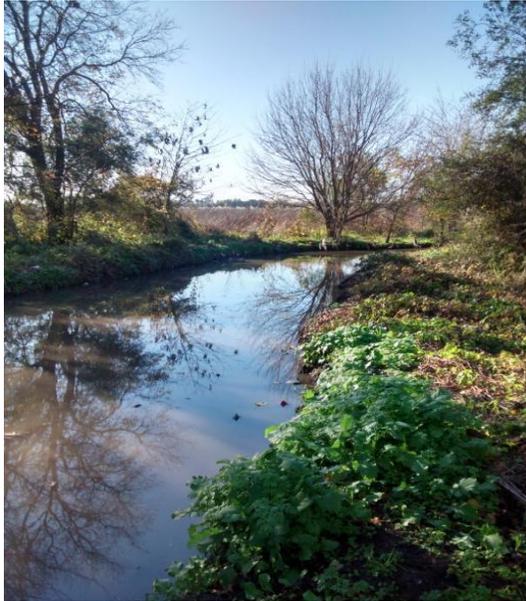
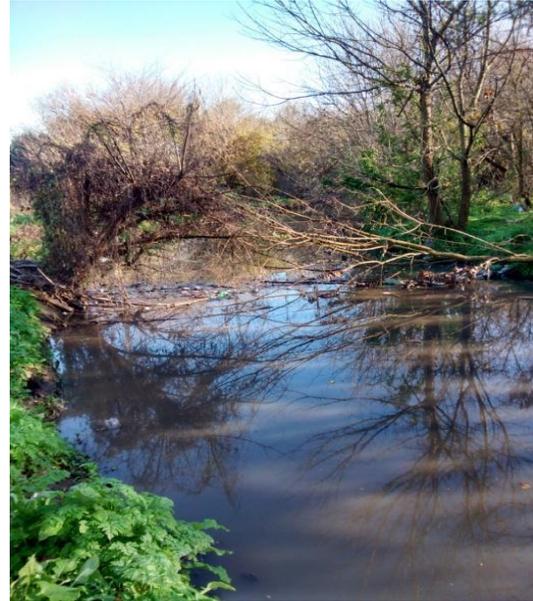
E1: Arroyo el Triangulo

A continuación se incluyen imágenes de los sitios de toma de muestra; siempre se muestran aguas arriba y abajo del punto de toma de muestra (Se presentan en ese orden las imágenes; de la izquierda aguas arriba y a la derecha aguas abajo).

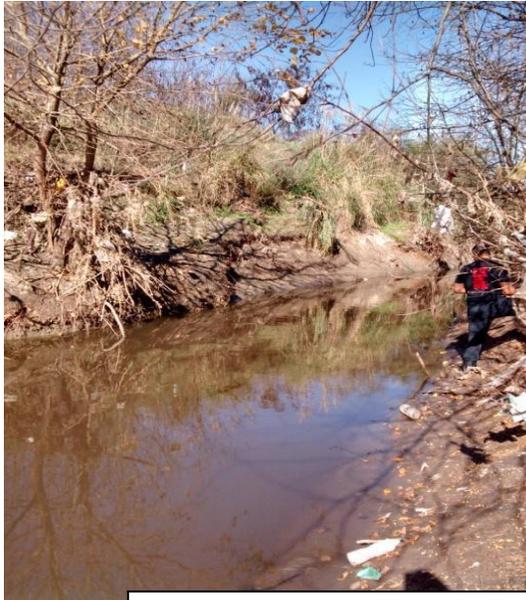
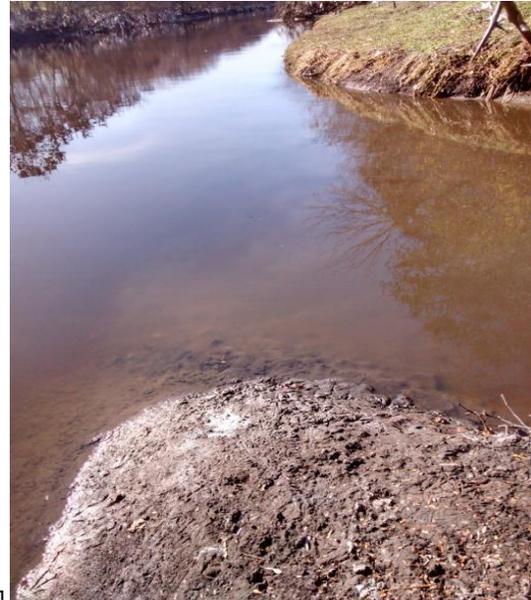
E5: Afluente

Aguas abajo del punto de toma de muestra; coincide con la confluencia del arroyo y el Matanza rectificad.

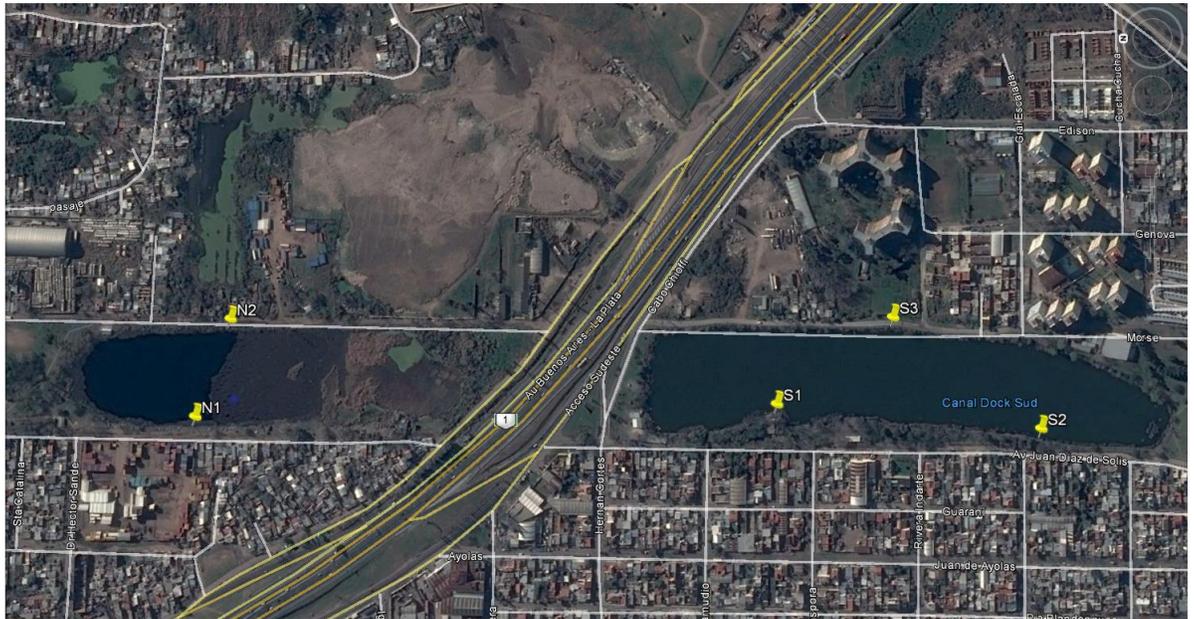
Imagen 2: Ubicación geográfica de los puntos de muestreo.

El segundo muestreo de agua de las lagunas La Saladita Norte y la Saladita Sur (figuras 1) que se encuentran en el partido de Avellaneda; en la zona de Dock Sud se realizó el 26 de septiembre de 2014.

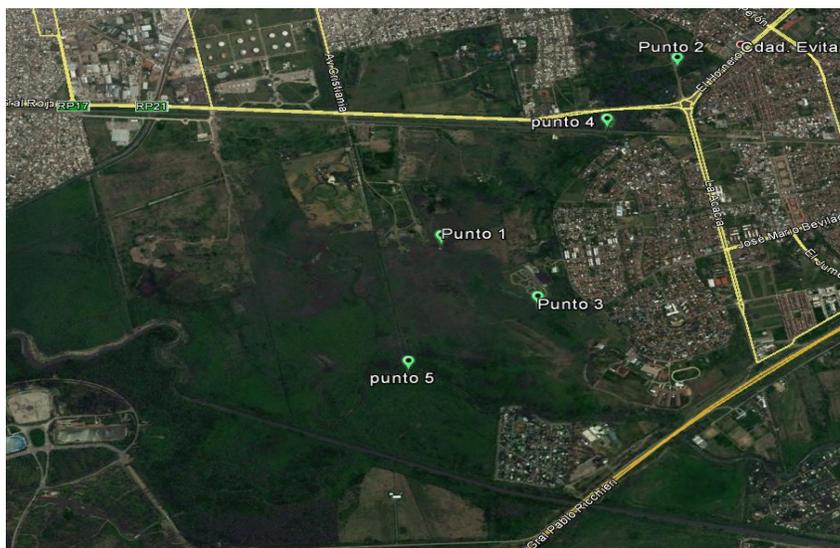
Imagen 3: Ubicación de los sitios de monitoreo.

Punto Monitoreo	Latitud	Longitud
P1	34°44'17.14"S	58°32'29.67"O
P2	34°43'15.32"S	58°32'15.96"O
P3	34°44'18.46"S	58°32'0.93"O
P4	34°43'35.45"S	58°32'18.64"O
P5	34°44'45.48"S	58°32'14.08"O
