**CUENCA MATANZA RIACHUELO**

**MEDICIÓN DEL ESTADO DEL AGUA SUPERFICIAL Y SUBTERRÁNEA  
ANÁLISIS E INTERPRETACIÓN DE LOS RESULTADOS**

**Informe Trimestral | enero-marzo 2021**

**Coordinación de Calidad Ambiental  
Dirección Técnica - Dirección General Ambiental  
Abril de 2021**

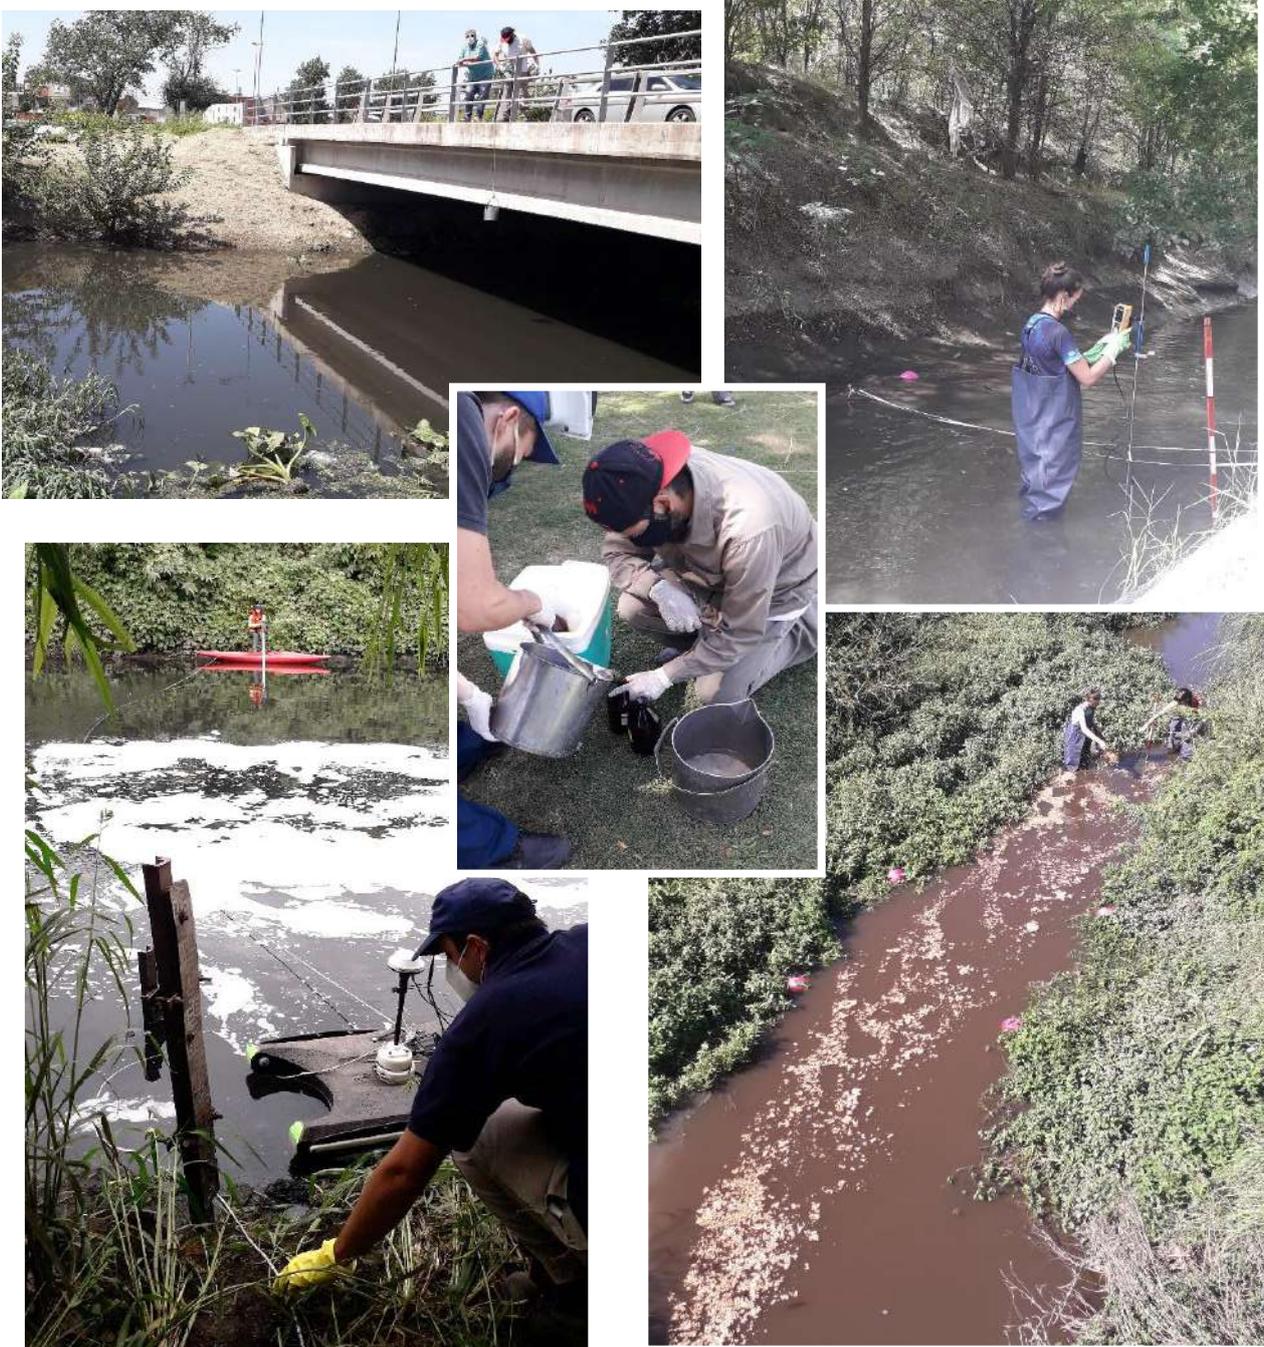
**Figura 3 a 7** – Detalle de tareas realizadas durante la Campaña de Feb/Mar 2021, con distintos tipos de técnicas de aforo, obtención de muestras de agua superficial, y preservación de muestras para futuro análisis en laboratorio. Fuente: CDCA **ACUMAR**.

A continuación, y a modo de ejemplo, se disponen algunas fotos representativas de los trabajos de muestreo, aforo, y la aplicación de la técnica LSPIV en distintos puntos de la red.

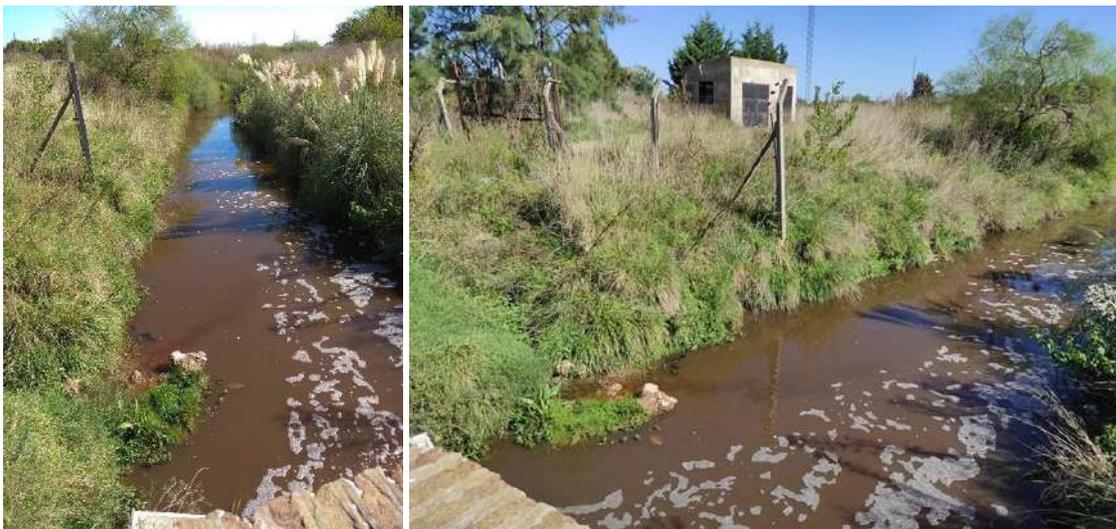
**Figura 8:** Condiciones en el arroyo Cebey, aguas abajo en EM ArroCeb1- 40.

Durante el muestreo desarrollado el día 23 de febrero, en la EM ArroCeb1- 40, correspondiente al arroyo Cebey, se observó un vertido de coloración rojiza proveniente de un pluvial cercano. Esta información fue remitida a la Coordinación de Fiscalización de **ACUMAR** completándola con un reporte posterior, remitido por vía digital.

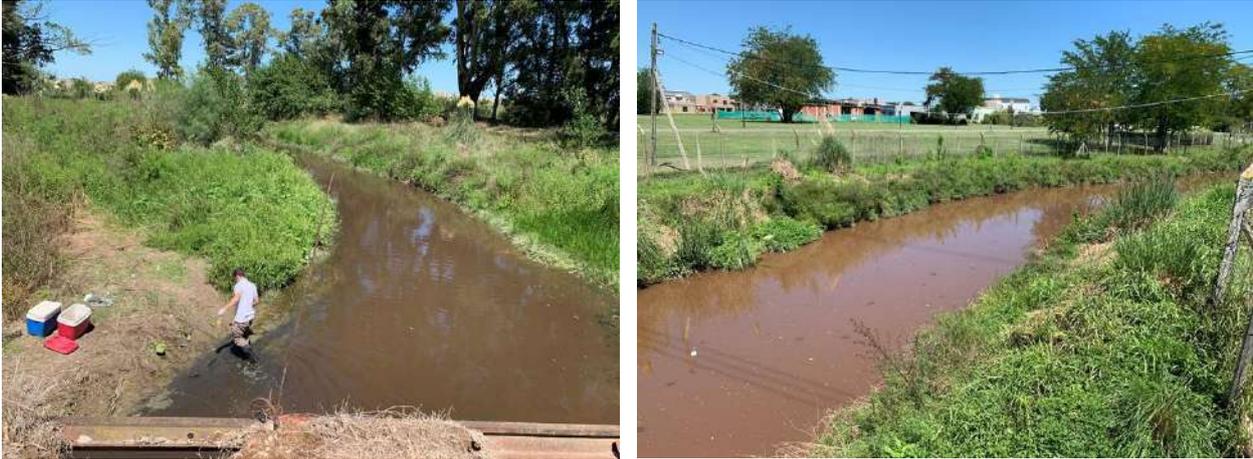
**Figura 9:** Condiciones en el Arroyo Cañuelas, EM ArroCanu- 32 (izq.), y ArroCanuHipico- 62 (der.).

Esta condición se vio acentuada a la altura de la EM ArroCanuHípico- 62 (Fig. 9).

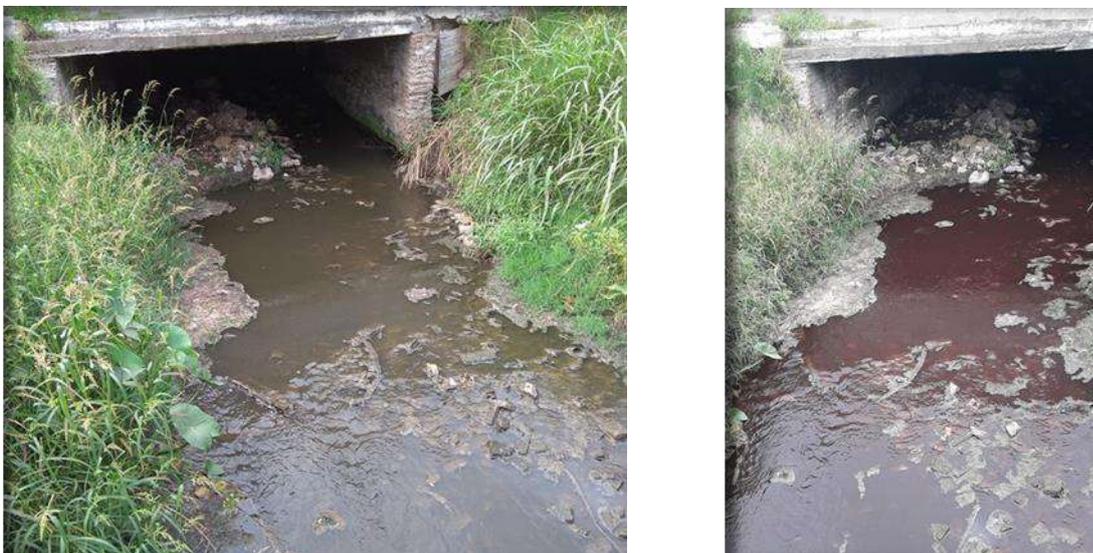
**Figura 10:** EM ArroOrt2- 63, subcuenca arroyo Ortega. Imágenes del curso previo al vertido rojizo (izq.), y post vertido (der.).

Otro evento tuvo lugar el día 3 de marzo, en la EM ArroOrt2-63. En el lugar, y luego de haber tomado la muestra para análisis en laboratorio, se observó un cambio significativo en las condiciones del curso. Si bien el arroyo ya se visualizaba con carga contaminante, producto probable de la actividad de tipo industrial y doméstica en la zona de inmediato contacto, el flujo vira en su color hacia un marcado rojizo, con olor penetrante, oleoso/grasoso, y que hizo variar inmediatamente las condiciones en la sección, según se observa (Fig. 10) a continuación. La descarga continuó durante al menos quince minutos.

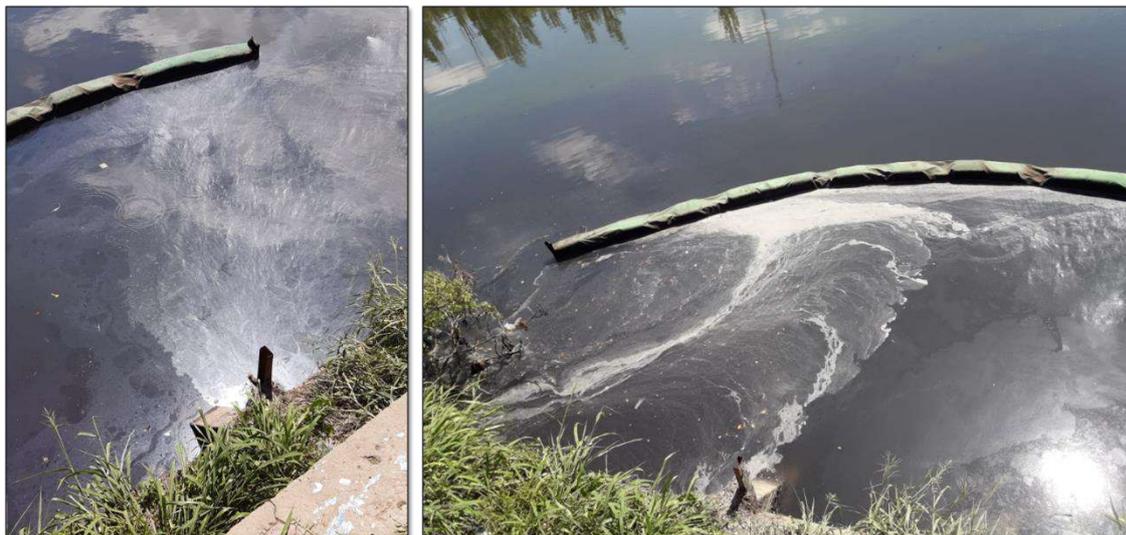
Figura 11: EM DPel1900- 22, descarga del Canal Millán hacia el Riachuelo. Imágenes de la descarga al momento del muestreo.

Otra situación se observó el día 5 de marzo, 13.15 hs., en la EM DPel1900 -22, correspondiente al vertido del Canal Millán, el cual descarga sobre el Riachuelo. Al momento de iniciar la toma de la muestra, la descarga presentaba una alta carga de oleosidad y coloración gris oscuro (Fig. 11). La condición continuó durante todo el período en que el personal vinculado al monitoreo tuvo lugar en el sitio, por espacio de más de treinta minutos.

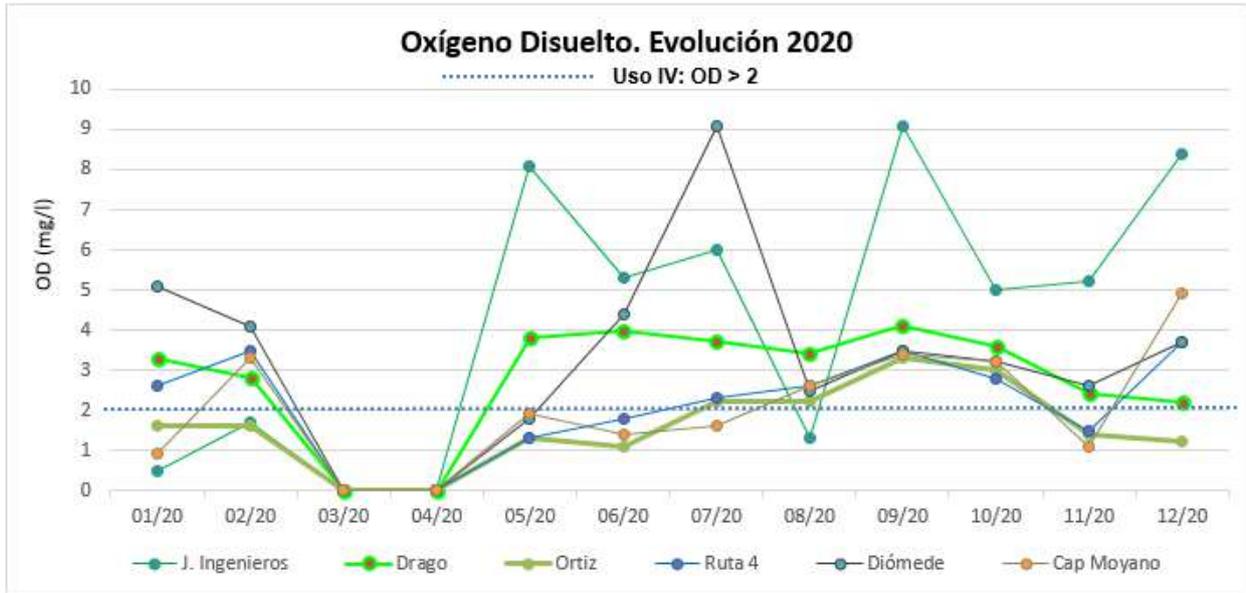
**Figura 13:** Evolución de Oxígeno Disuelto durante 2020, en las distintas estaciones de muestreo.

Al momento de graficar algunos de los parámetros anteriores, se tomó el Oxígeno Disuelto y su variación tanto temporal para el año 2020, como en los diferentes puntos muestreados por la Municipalidad de Alte. Brown. El gráfico a continuación resume estos resultados (Fig. 13). Durante marzo y abril 2020, por causa del impedimento para trabajos de muestreo en la ASPO, no hay valores obtenidos. Asimismo, se comprueban los valores relativamente altos que suelen obtenerse en J. Ingenieros (zona alta del arroyo del Rey) y su variación a valores en torno a 4 en Drago, y a valores entre 2 y 3 mg/l para Ruta 4, Diómede y Capitán Moyano.

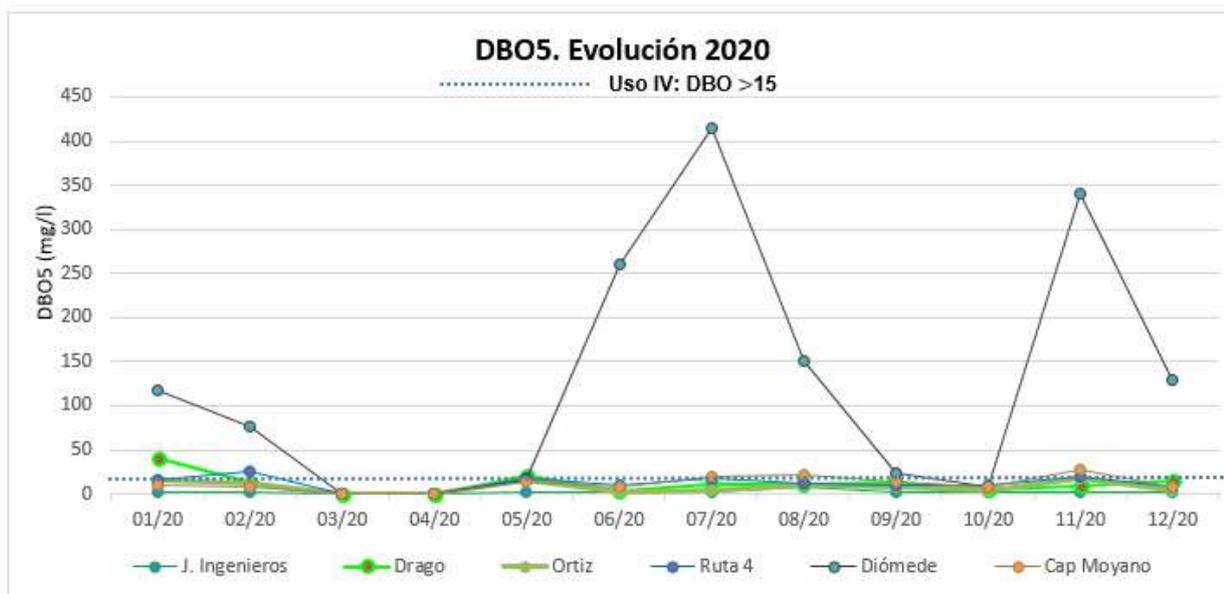
Figura 14: Evolución de Demanda Biológica de Oxígeno a cinco días durante 2020, en las distintas estaciones de muestreo.

Otro parámetro de interés es la Demanda Biológica de Oxígeno a cinco días (DBO5) y su relación con la DQO para obtener la biodegradabilidad potencial de esas aguas. Se presenta en el gráfico a continuación, su variación temporal para el año 2020 en los diferentes puntos muestreados por la Municipalidad de Almirante Brown (Fig. 14). El gráfico no contiene, nuevamente, valores para los meses de marzo y abril 2020. En términos generales, los resultados están en el orden del límite de 15 mg/l, en todas las secciones con muestras, a lo largo de todos los meses analizados. La excepción es la sección Diómede, con valores muy superiores al límite normado, y máximos en el orden de 200 y hasta 450 mg/l.

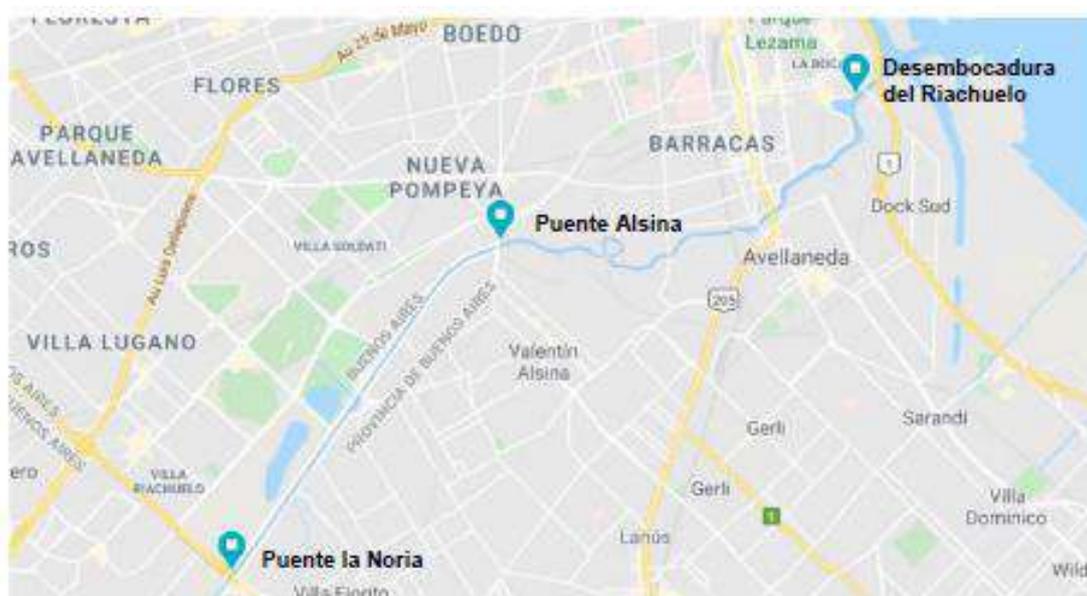
**Figura 17:** Ubicación de estaciones de muestreo del Gob. CABA, en el Riachuelo (Fuente: APRA).

Se trata de un informe que presenta los resultados de monitoreos puntuales en tres sitios, que se suelen desarrollar sistemáticamente en forma trimestral, para cubrir el estado del Riachuelo dentro del ámbito de actividad y control que posee el APRA. Los puntos seleccionados son: Puente La Noria, Puente Alsina y Desembocadura Riachuelo.

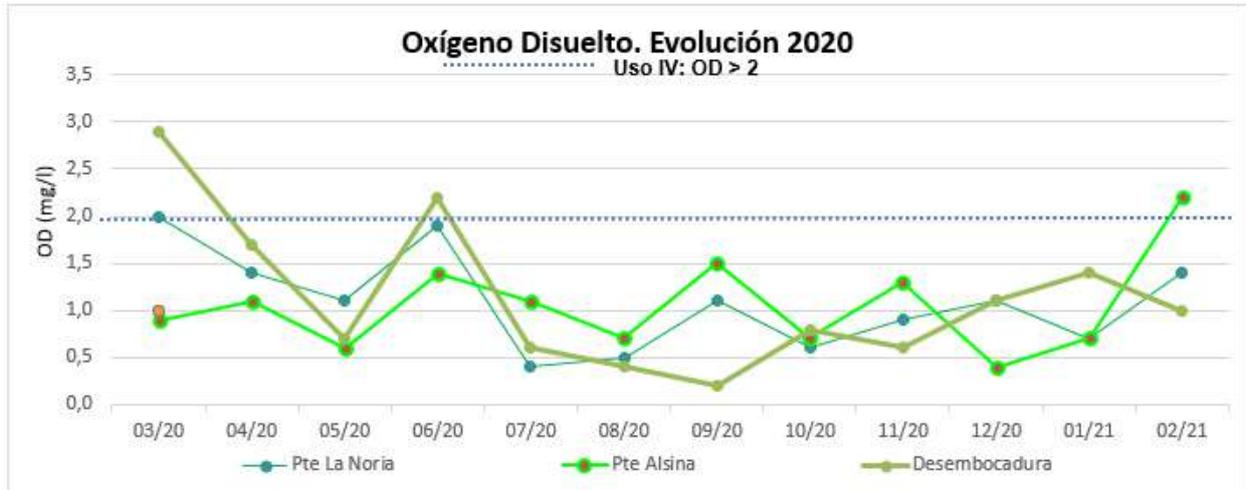
Figura 18: Evolución del Oxígeno Disuelto durante 2020, en las distintas estaciones de muestreo.

Un resumen de lo anterior se observa debajo (Fig. 18) donde los tres puntos se presentan graficados en conjunto para permitir su comparación en el tiempo y entre sí.

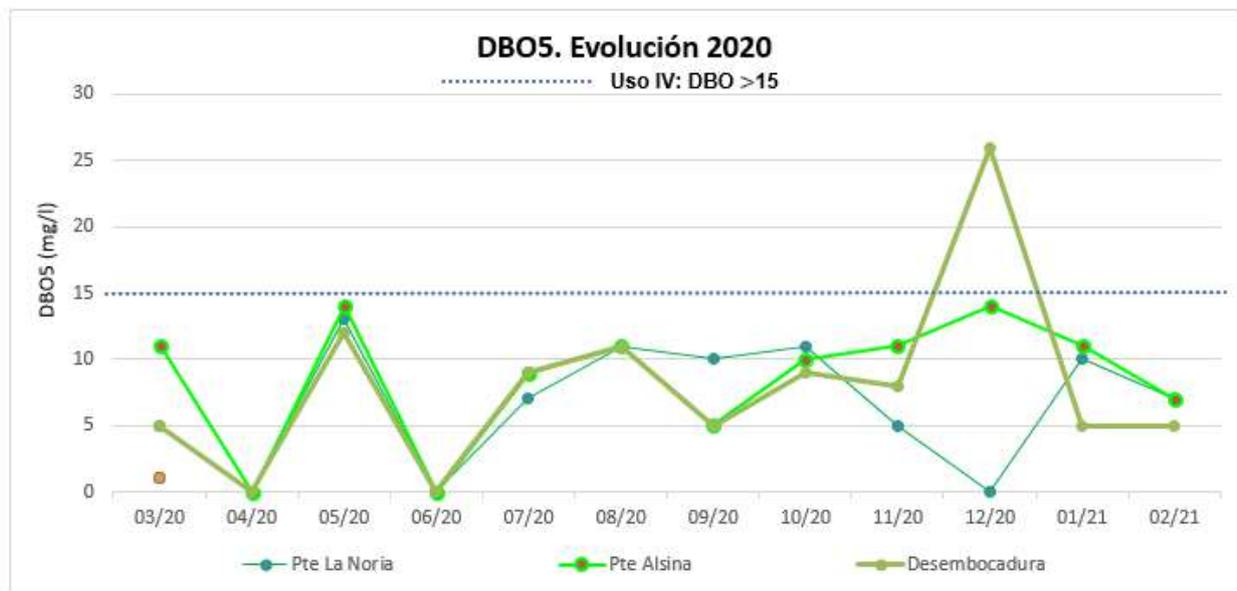
Figura 19: Evolución de Demanda Biológica de Oxígeno a cinco días durante 2020, en las distintas estaciones de muestreo.

Los valores de DBO5 y DQO obtenidos para las tres estaciones y durante todo el último año, brindan, para la Demanda Biológica de Oxígeno a cinco días, valores en todos los casos menores a 15 mg/l, de acuerdo a lo requerido por normativa de **ACUMAR** (Res. 283/19). Estas conclusiones surgen a partir del siguiente gráfico (Fig. 19).

En el caso de DQO, y si bien la serie no está completa, en los meses con resultados se observan valores prácticamente iguales en los tres puntos en el orden de 50 mg/l. La relación así obtenida entre ambos parámetros es del orden de 3 a 5, indicando alta biodegradabilidad general.

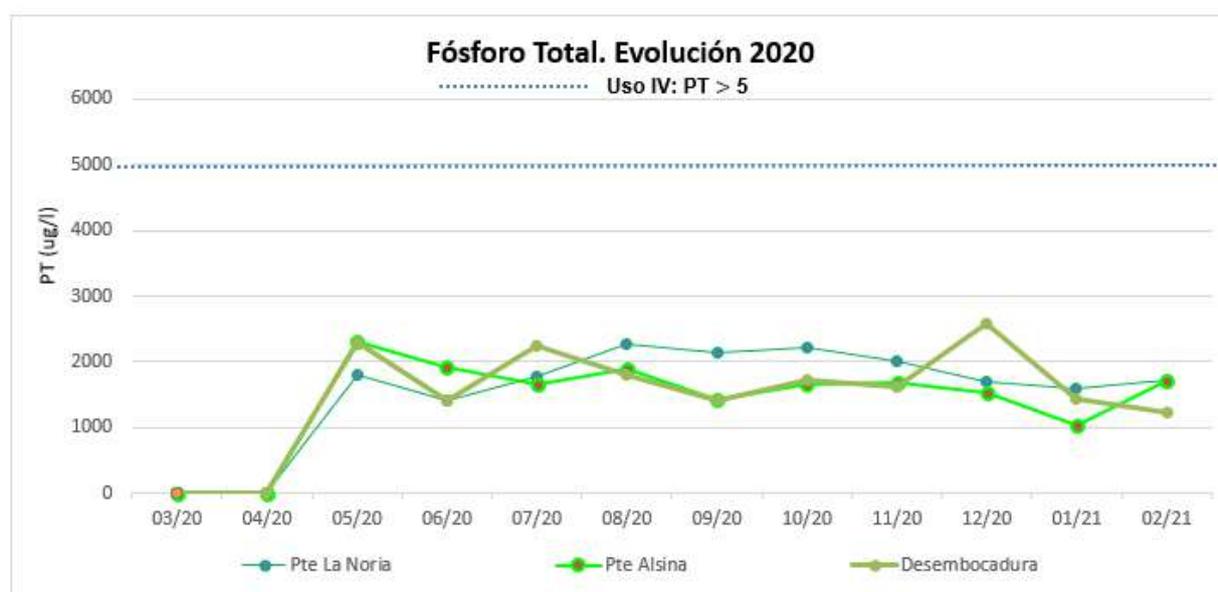
Figura 20: Evolución de Fósforo Total durante 2020, en las distintas estaciones de muestreo.

Los valores de Fósforo Total cumplen el Uso IV, en todos los casos, con un promedio de 2 mg/l para los tres sitios y las distintas muestras obtenidas. No se observan valores más altos, o tendencias claras que quiebren este valor (Fig. 20).

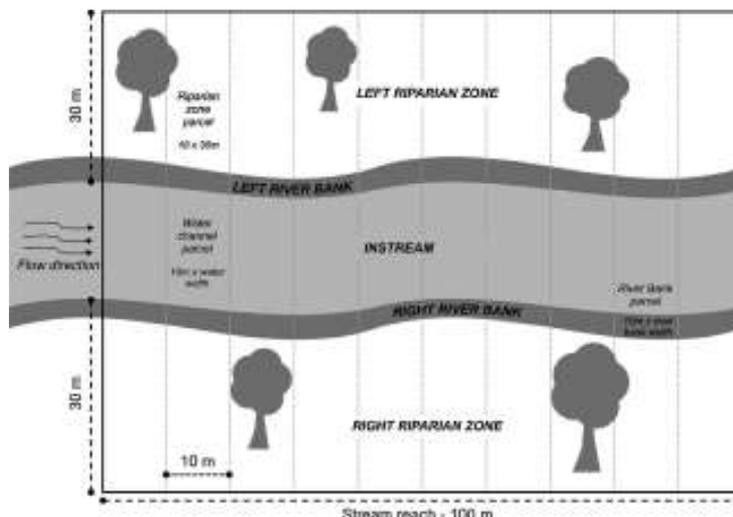
**Figura 1.** Esquema de tramo considerado para el cálculo del USHI. Fuente: Cochero *et al.*, 2016.

En los sitios monitoreados el trabajo de campo para calcular el USHI contempla la escala de tramo, realizando una evaluación de carácter cuali-cuantitativa de los parámetros involucrados. Se analiza un tramo de 100 m en cada sitio de muestreo considerando, en general, 50 m aguas arriba y 50 m aguas abajo de la estación de monitoreo fija. Además, se tiene en cuenta en el análisis una zona ribereña de 30 m sobre cada margen, perpendicular al curso de agua (Figura 1).

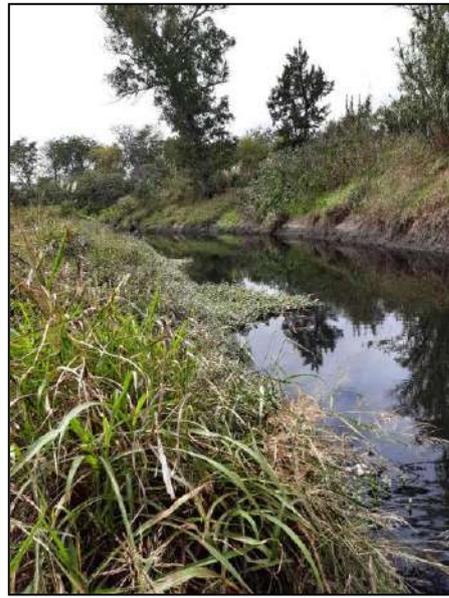
**Algunos de los arroyos de la CMR relevados para el cálculo del USHI**

**Arriba, izq a der: sitio ArroCanu2-33 (Cuenca Alta) y DepuOest-73 (Cuenca Baja); Abajo, izq a der:  
ArroOrtiz2-63 (Cuenca Media) y ArroRodRey-16 (Cuenca Baja).**

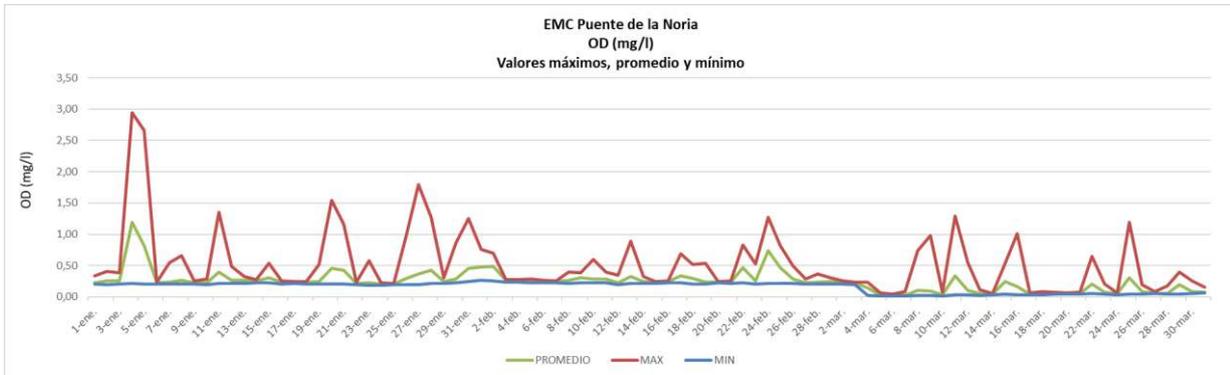
Gráfico 2.2.1. Valores máximos, medios y mínimos diarios en la concentración de Oxígeno Disuelto (OD) en mg/litro en la estación Puente de la Noria.

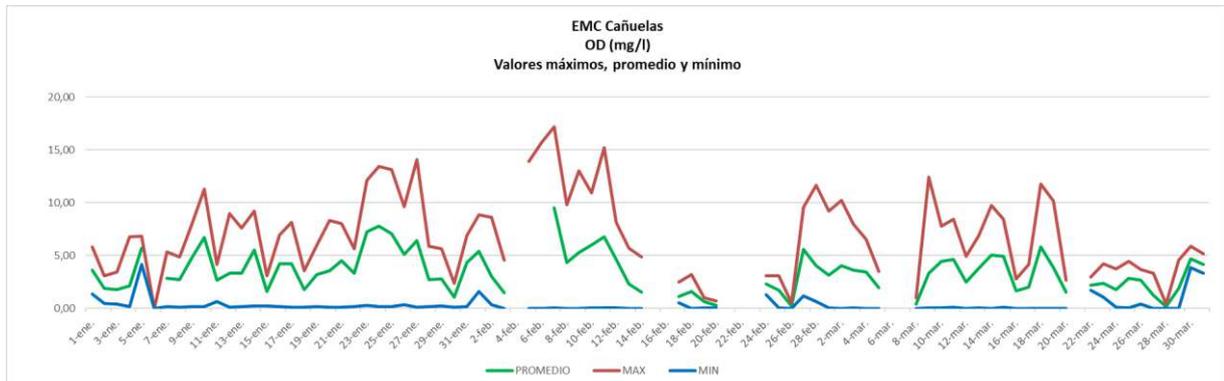
Gráfico 2.2.5. Valores máximos, medios y mínimos diarios en la concentración de Oxígeno Disuelto (OD) en mg/litro en la estación Cañuelas.

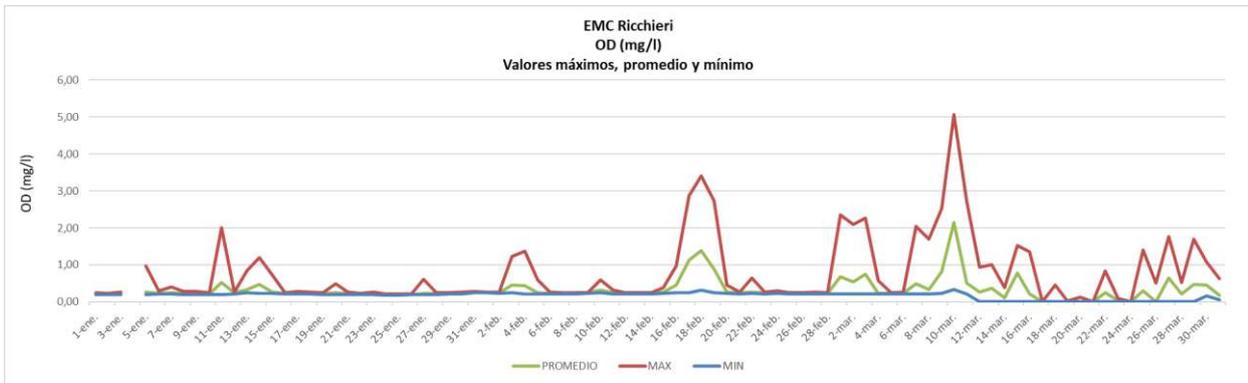
Gráfico 2.2.9. Valores máximos, medios y mínimos diarios en la concentración de Oxígeno Disuelto (OD) en mg/litro en la estación Ricchieri.

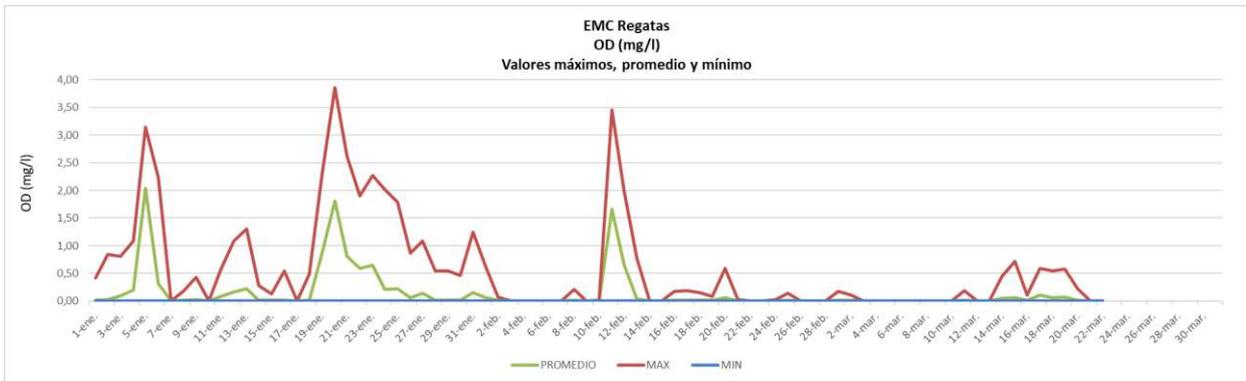
Gráfico 2.2.13. Valores máximos, medios y mínimos diarios en la concentración de Oxígeno Disuelto (OD) en mg/litro en la estación Regatas Avellaneda.

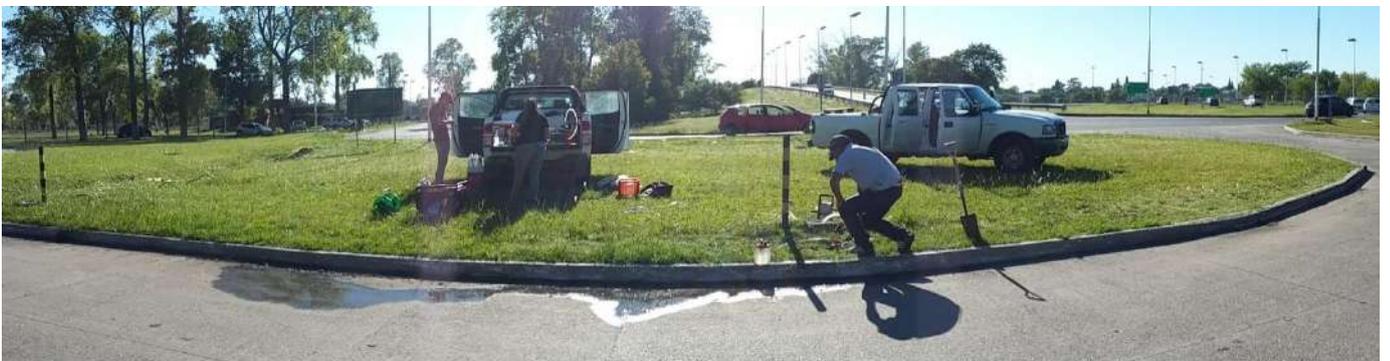
**Figura 3.2.** Tareas relacionadas con el monitoreo correspondiente a los pozos 15F y 15P.

En las imágenes de la Figura 3.2 y 3.3, se pueden ver las actividades relacionados con la toma de muestras de los pozos por parte del IHLLA durante el monitoreo.

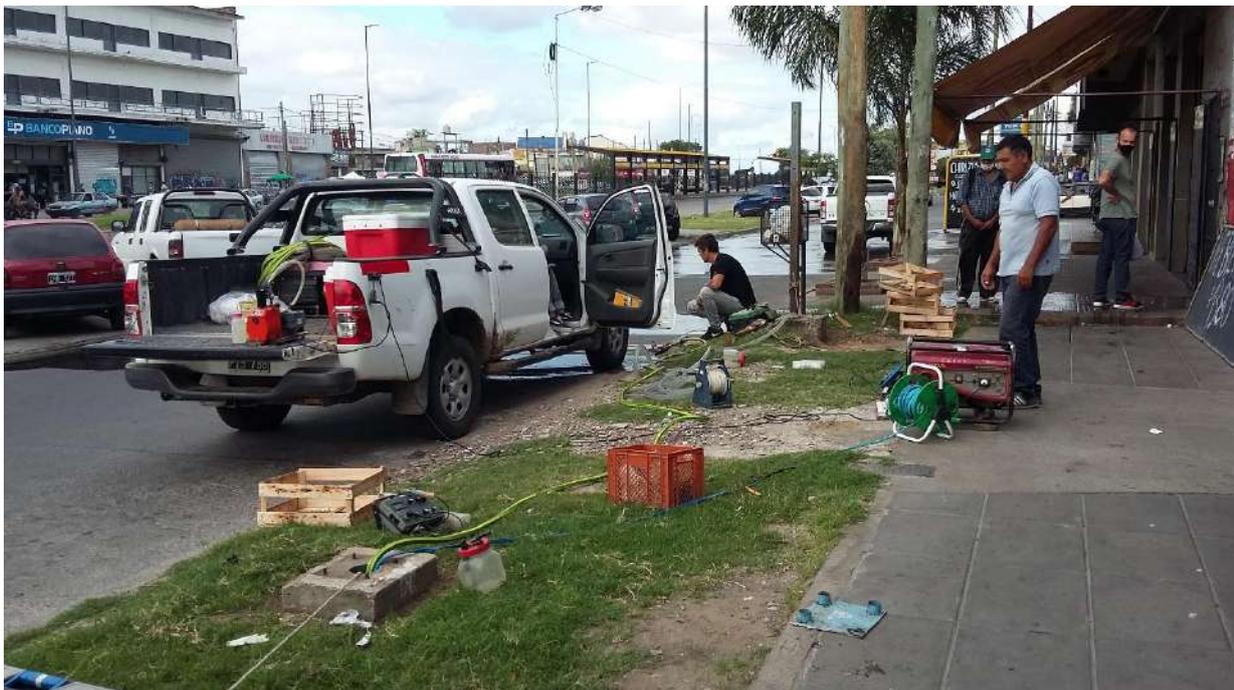
**Figura 3.1.2.** Operatividad de la red de monitoreo en 2021 en sitios críticos de la cuenca.

En determinados sectores de la CHMR -especialmente en cuenca media y baja- las estructuras superficiales de los pozos que componen la red monitoreo, se encuentran expuestas a actos de vandalismo y a obras en sus inmediaciones, lo que amerita un continuo relevamiento y control de dicha red de monitoreo. En el mapa de la Figura 3.1.3, se presentan las intervenciones a la fecha y las proyectadas para el año 2021.

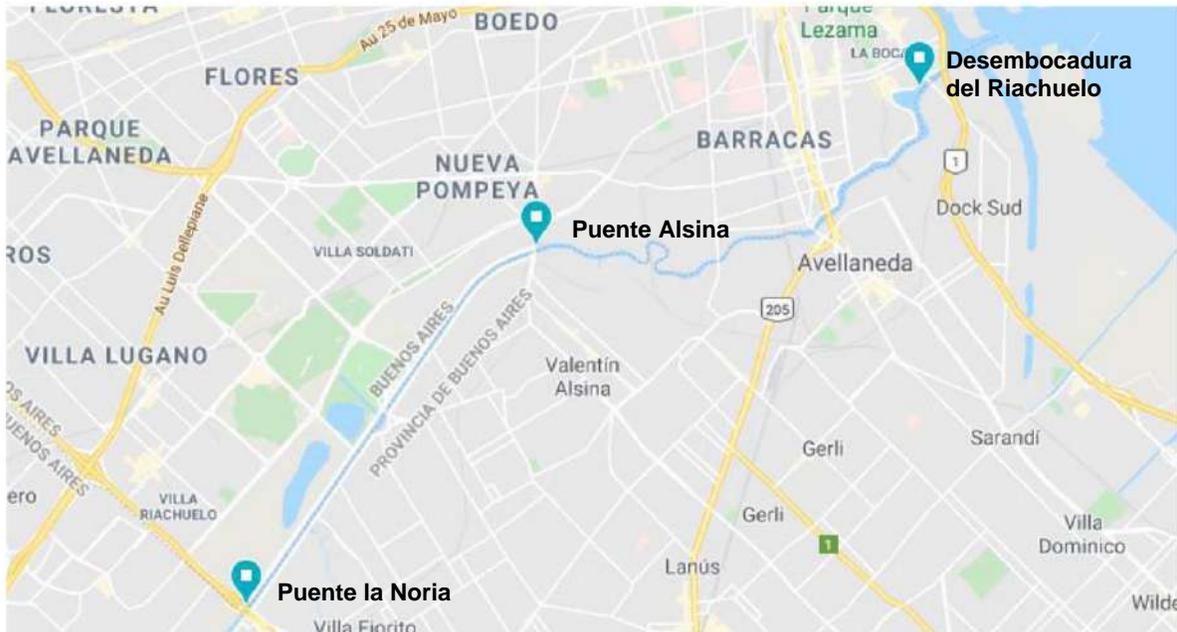
**Figura 1.** Ubicación de las estaciones de muestreo en el Riachuelo.

La Ciudad Autónoma de Buenos Aires realiza el monitoreo de calidad de las aguas del Riachuelo en tres puntos fijos sobre el curso principal: Puente La Noria, Puente Alsina y Desembocadura Riachuelo (tabla 1), todos pertenecientes a la cuenca baja del río (figura 1). La selección de estos puntos se realizó en función de que corresponden respectivamente a la entrada, punto medio y desembocadura del Riachuelo en el ámbito jurisdiccional de la Ciudad Autónoma de Buenos Aires.

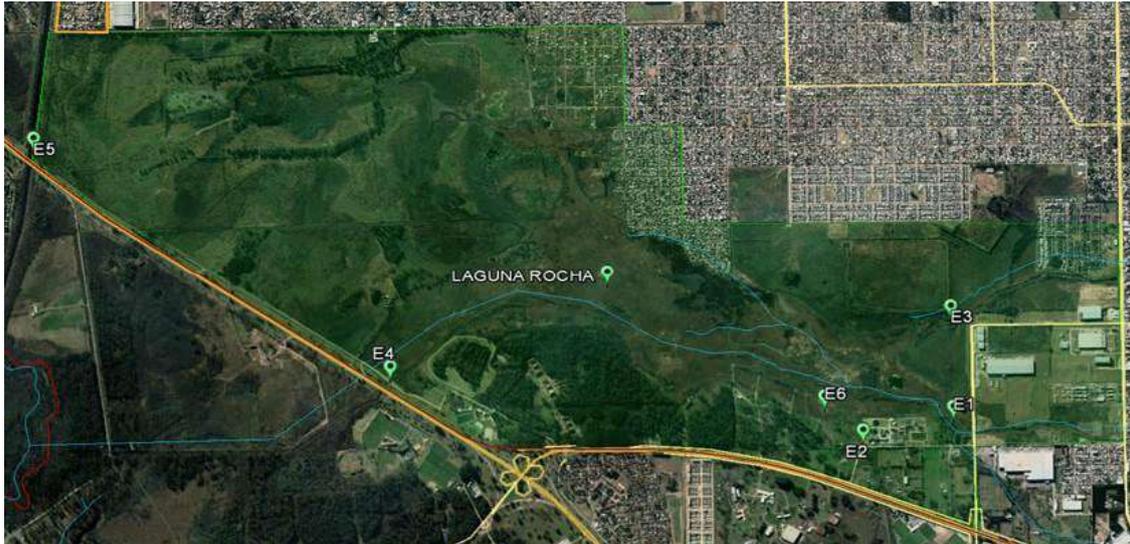
**Figura 1.** Ubicación geográfica de los puntos de monitoreo.

Los puntos E1, E2 y E3 permitirán monitorear las aguas de ingreso a la laguna de los arroyos El Triángulo, Ortega y Rossi-Sofía. El punto E4 permitirá monitorear un afluente del sistema, el punto E5 permite evaluar el afluente al sistema que ingresa al curso principal del Río Matanza Riachuelo y el punto E6, que se incorporó en la campaña de otoño de 2019, es parte del cuerpo de la laguna.

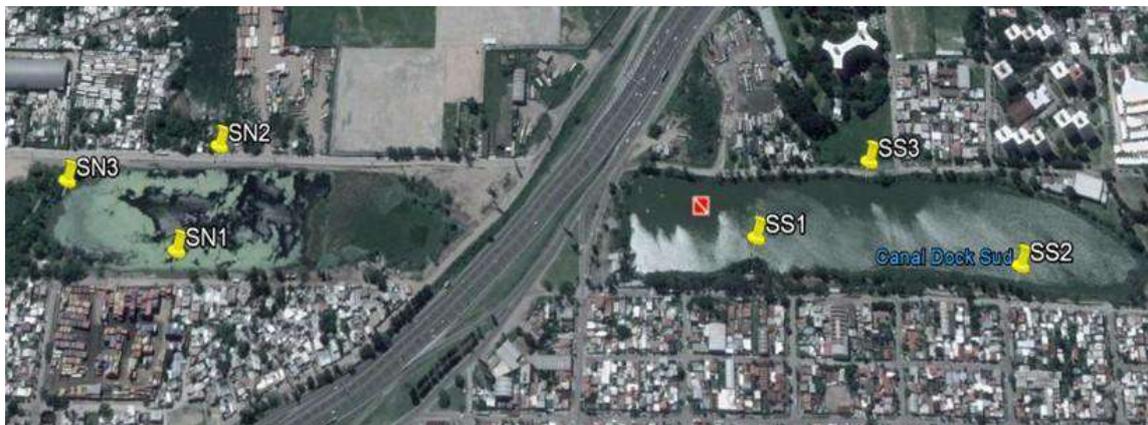
Figura 2. Ubicación geográfica de los puntos de monitoreo en las Lagunas Saladas, Avellaneda.

El muestreo de agua superficial y sedimentos de las lagunas La Saladita Norte y la Saladita Sur, se realizó el **19 de enero de 2021**. A partir del nuevo convenio 2019, se incorporó un nuevo punto de monitoreo en el cuerpo de la laguna Saladita Norte.

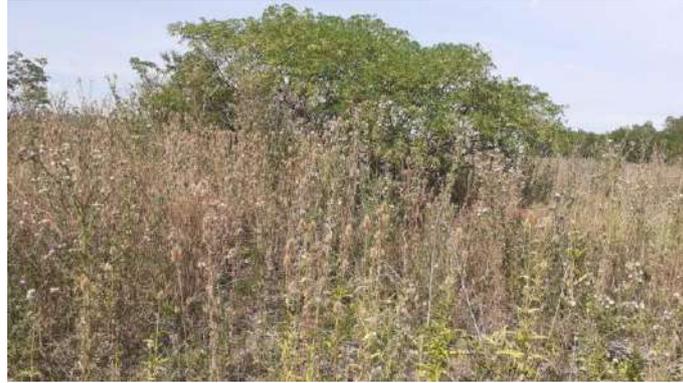
**Punto SC2.** Terraplen.

El muestreo de agua superficial y sedimentos no pudo realizarse debido a que no se encontró suficiente cantidad de agua en los sitios relevados.

Se muestran algunas imágenes de los puntos de monitoreo sin presencia de agua con flujo.

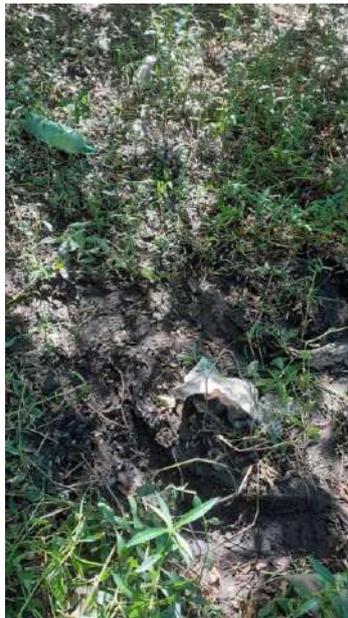
**Punto SC5.** Origen del Canal.

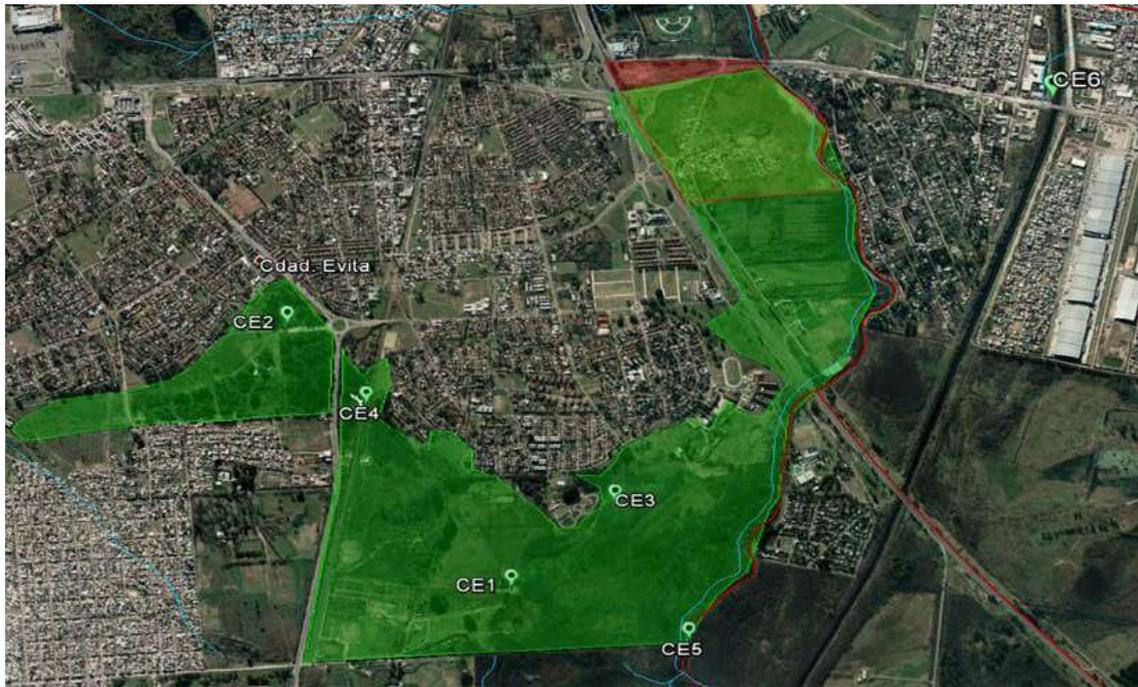
**Figura 4.** Ubicación geográfica de los puntos de monitoreo.

El cuarto muestreo de agua superficial y sedimentos del humedal se realizó el **21 de enero de 2021** en **6** puntos de monitoreo previamente seleccionados (Figura 4).
