# MEDICIÓN DEL ESTADO DEL AGUA SUPERFICIAL Y SUBTERRÁNEA ANÁLISIS E INTERPRETACIÓN DE LOS RESULTADOS

## Informe Trimestral | Octubre-Diciembre 2020

Coordinación de Calidad Ambiental  
Dirección Técnica - Dirección General Ambiental  
Febrero de 2021

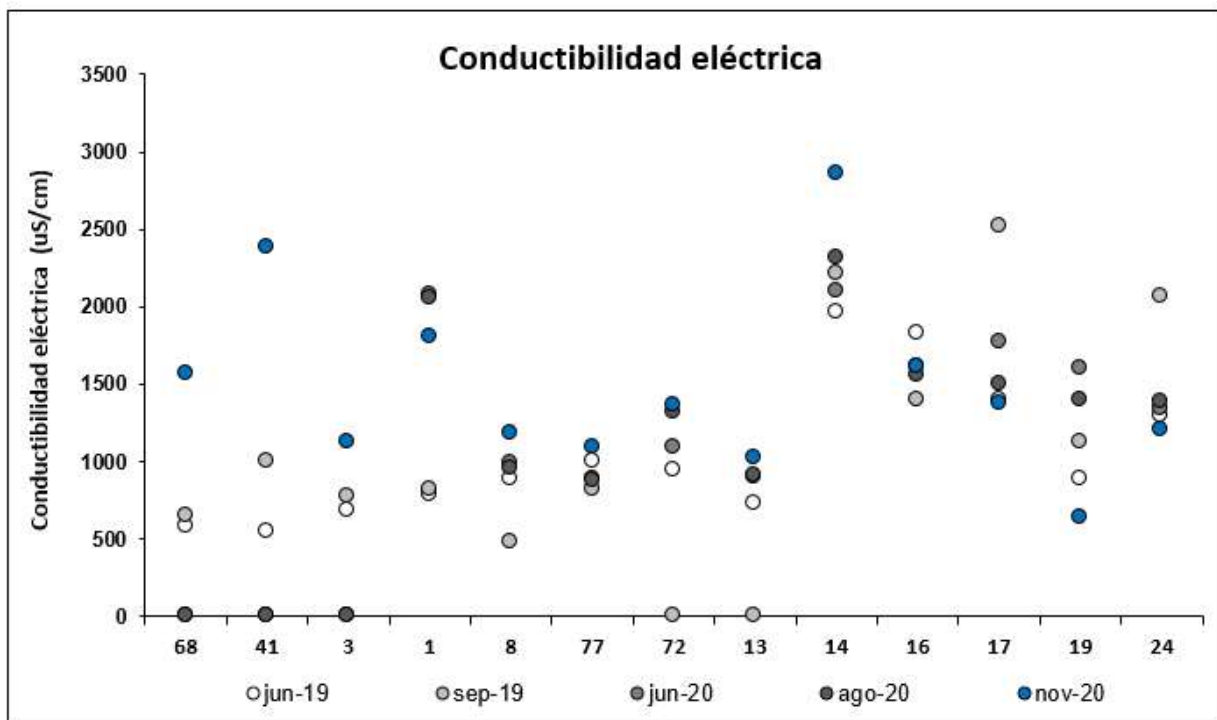
La conductibilidad eléctrica ofreció, nuevamente, resultados relativamente altos como en las últimas dos campañas de junio y agosto 2020 (ver Gráfico 1.1.4), donde nuevamente se observan valores elevados respecto al promedio de las anteriores campañas en muchas de las EM graficadas.

**Gráfico 1.1.4** – Conductibilidad eléctrica. Resultados comparados para las EM seleccionadas.

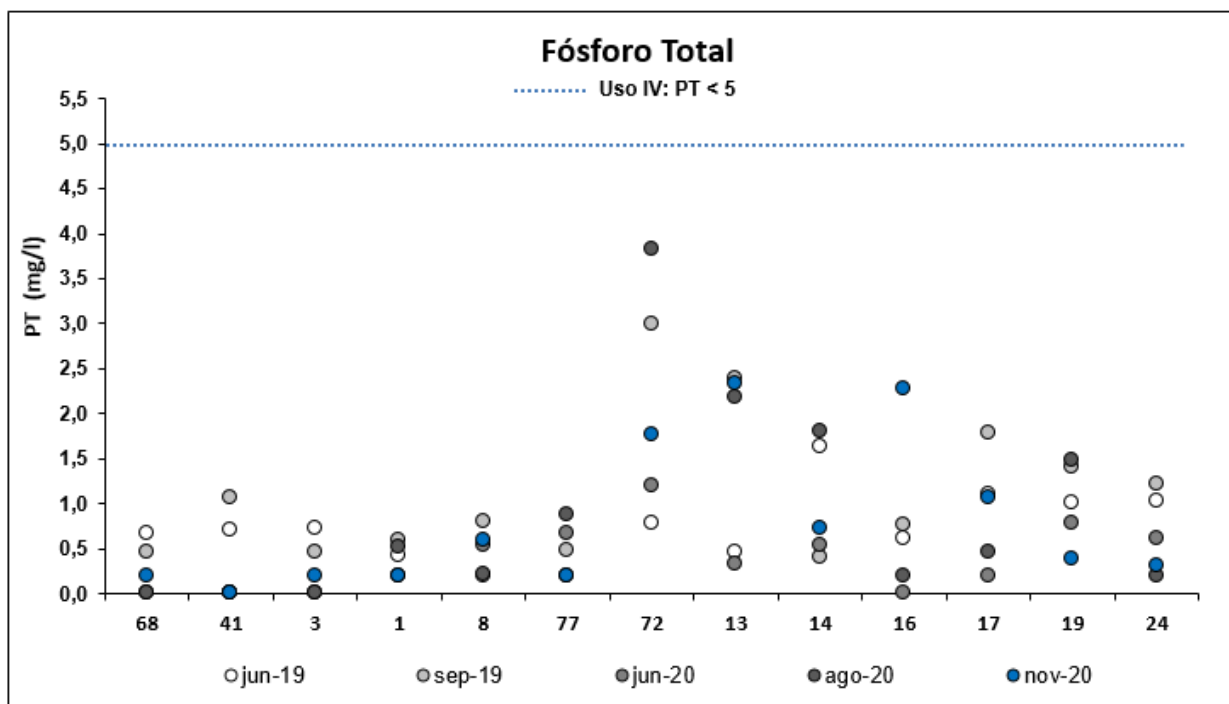
El análisis respecto a Fósforo Total (Gráfico 1.1.5), que es junto con la DBO uno de los parámetros con mayor necesidad de monitoreo para asegurar el cumplimiento del Uso IV (se exigen 5 mg/l), muestra nuevamente al igual que en agosto 2020, valores bajos que refuerzan la tendencia que se viene observando para los puntos graficados.

Gráfico 1.1.5 – Fósforo Total. Resultados comparados para las EM seleccionadas.

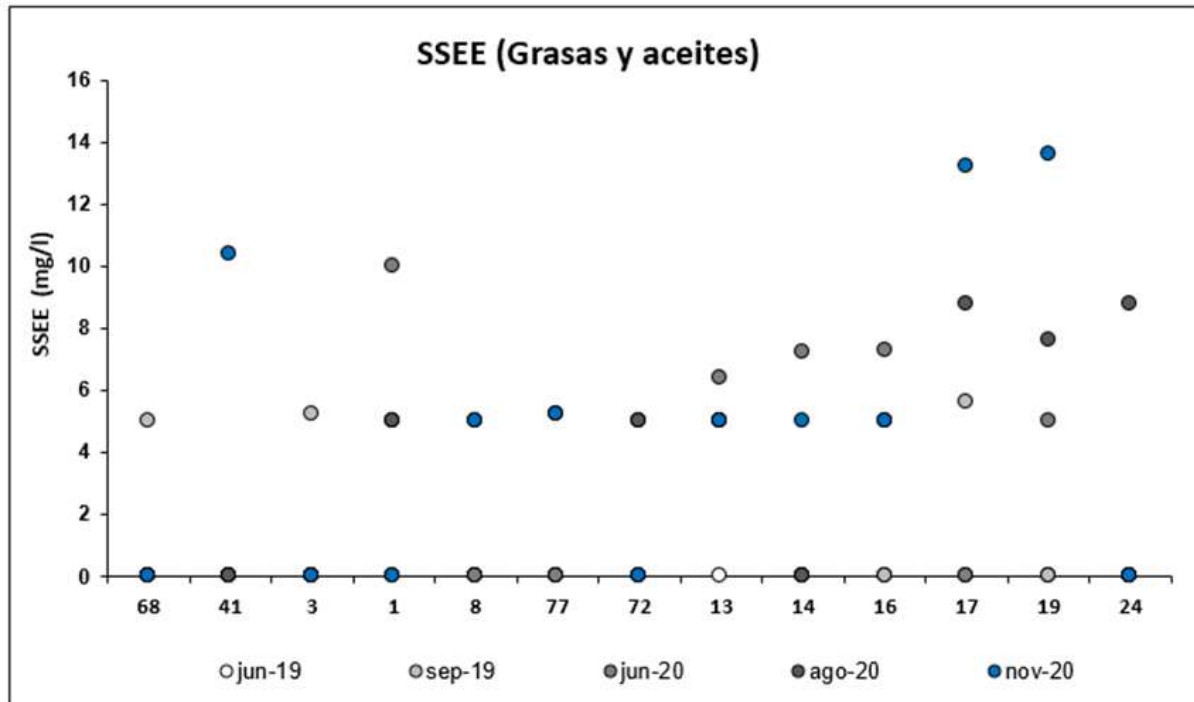
Según se observa en la Tabla 1.1.2 y se visualiza en el Gráfico 1.1.6 debajo, mientras varias EM habían presentado los valores más altos en los últimos dos años durante junio 2020, las últimas dos campañas presentan valores más parejos en torno al valor LC de 5 mg/l. En varias estaciones de monitoreo, sin embargo, hay registros significativos como es el caso de la EM 41 en A° Cebey (10,4 mg/l), la EM 17 en Río Matanza a la altura Puente La Noria (13,2 mg/l), y el A° Cildañez que vuelca sobre Riachuelo, que registra 13,6 mg/l. Estos últimos, además, son los mayores en los últimos registros para cada uno de ellos.

Gráfico 1.1.6 – Grasas y aceites (SSEE). Resultados comparados para las EM seleccionadas.

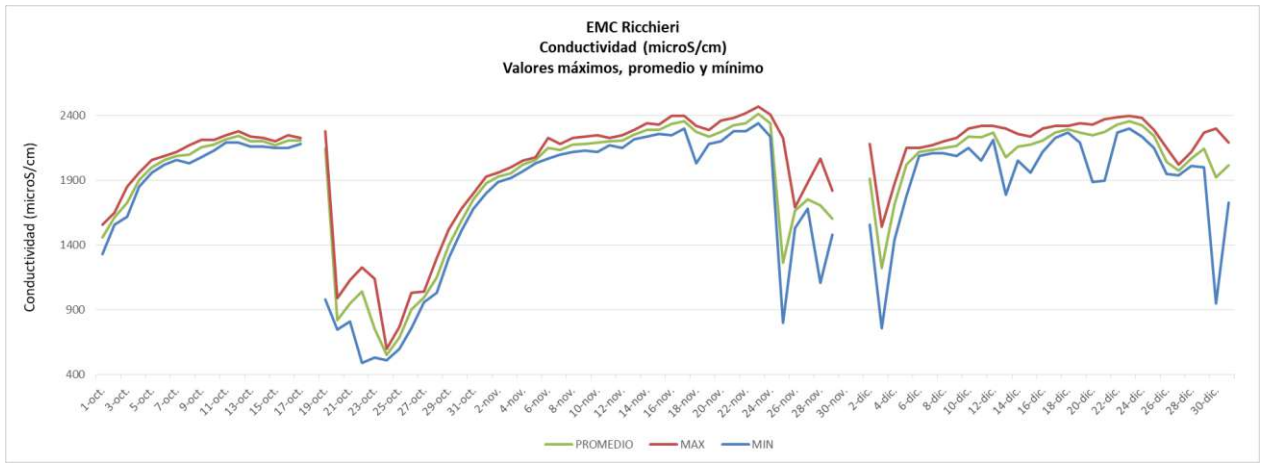
**Gráfico 1.2.11.** Valores máximos, medios y mínimos diarios en la Conductividad en micro siemens/centímetro ( $\mu\text{S/cm}$ ) en la estación Ricchieri.

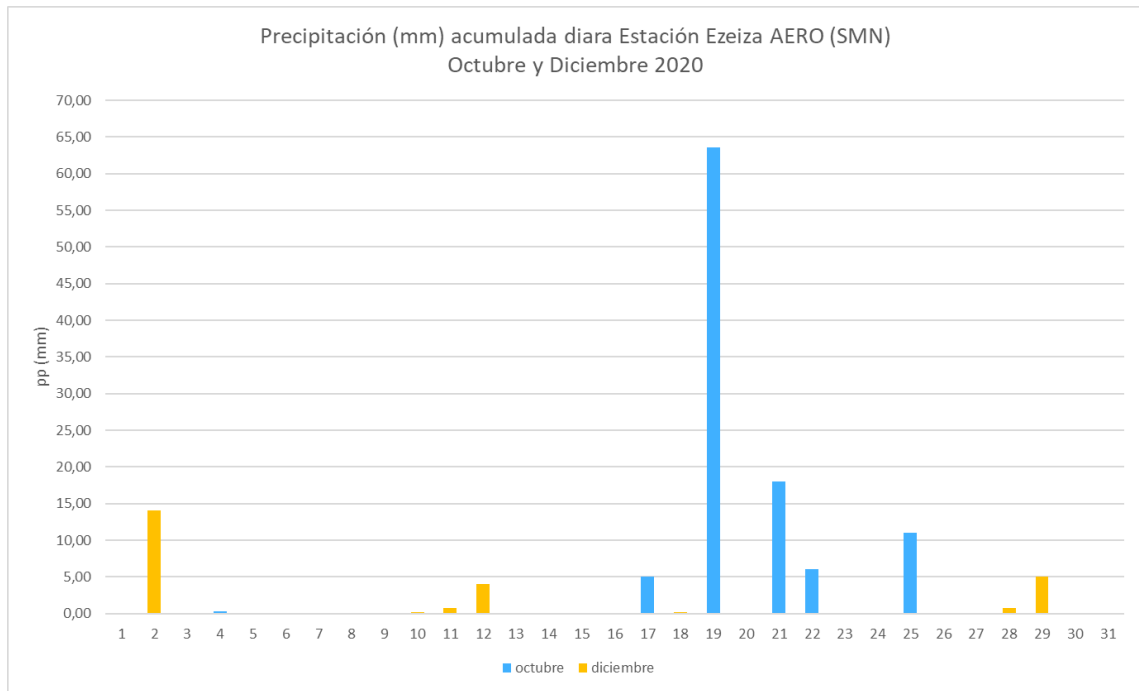
**Gráfico 1.2.18.** Precipitación acumulada diaria para octubre y diciembre 2020.

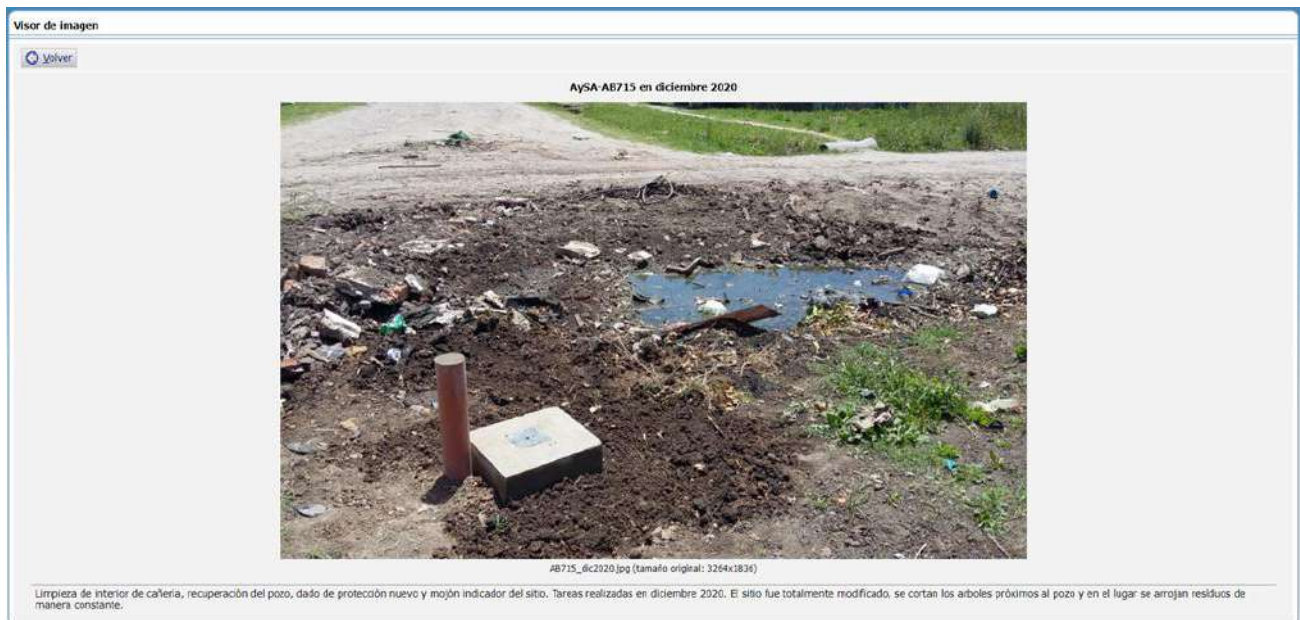
En la Figura 1.3.3 se pueden ver los distintos registros obtenidos en un determinado sitio de monitoreo y las modificaciones en la estructura superficial del pozo, de acuerdo a las intervenciones/reparaciones que se han realizado.

Figura 1.3.3. Vista de uno de los pozos de monitoreo reparado y descripción de su entorno.

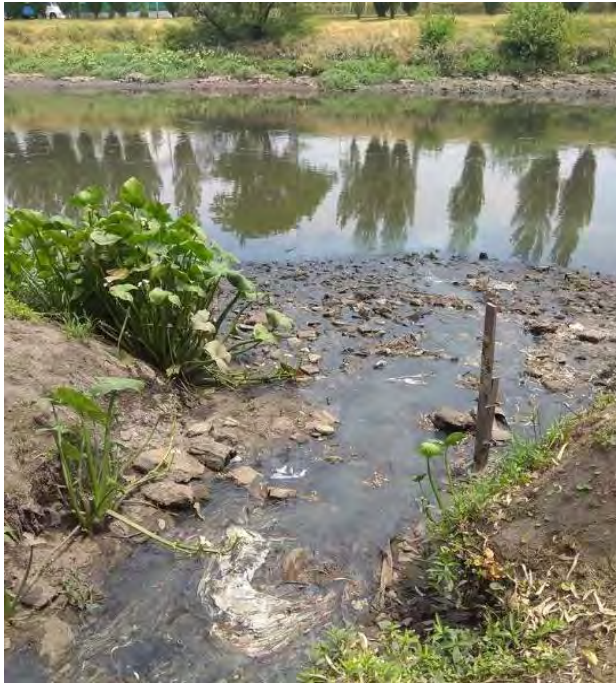
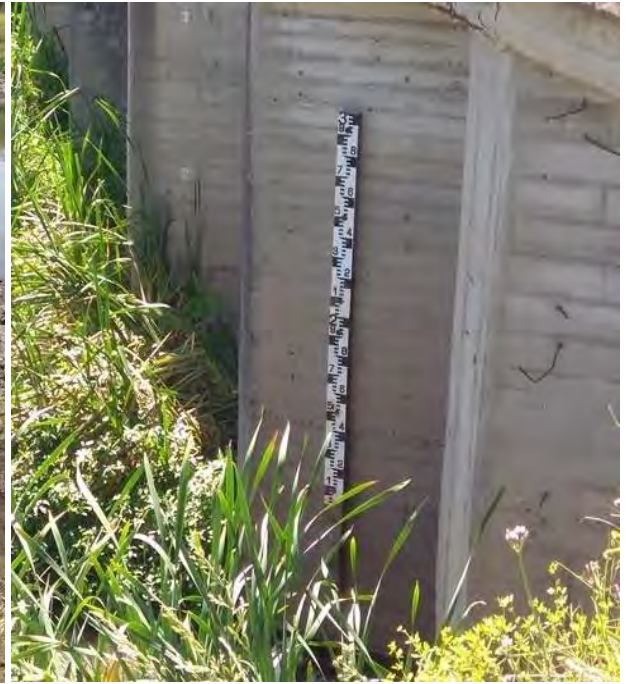
**Fotos CA2 – Estaciones hidrométricas. Escalas. Punto fijo y punto de paso repintados.**

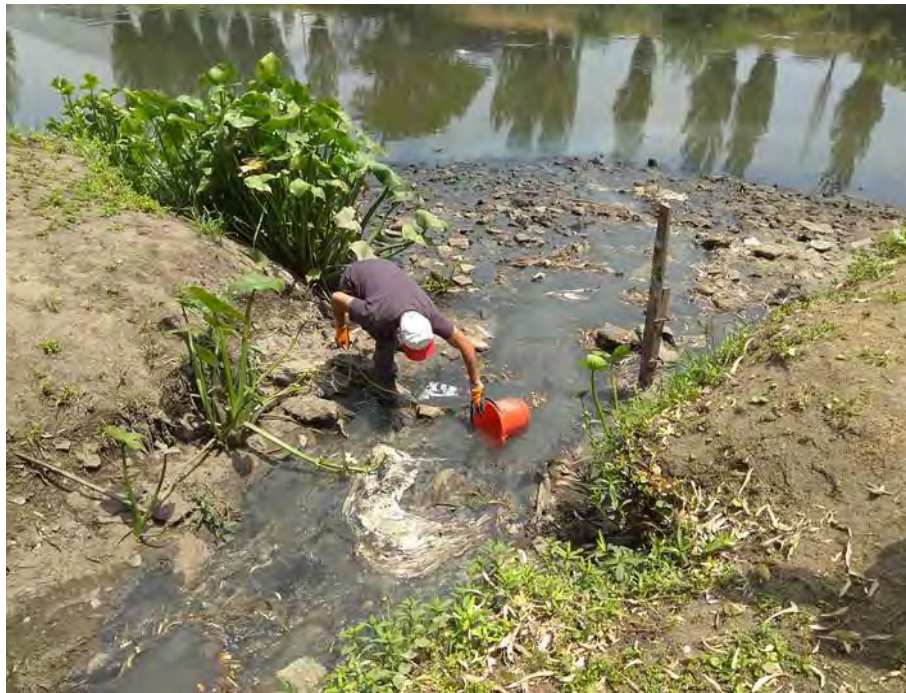
**Foto CA3** – Toma de muestras desde margen, en EM DPel2500- 20\_MD (Descarga pluvial al Riachuelo).

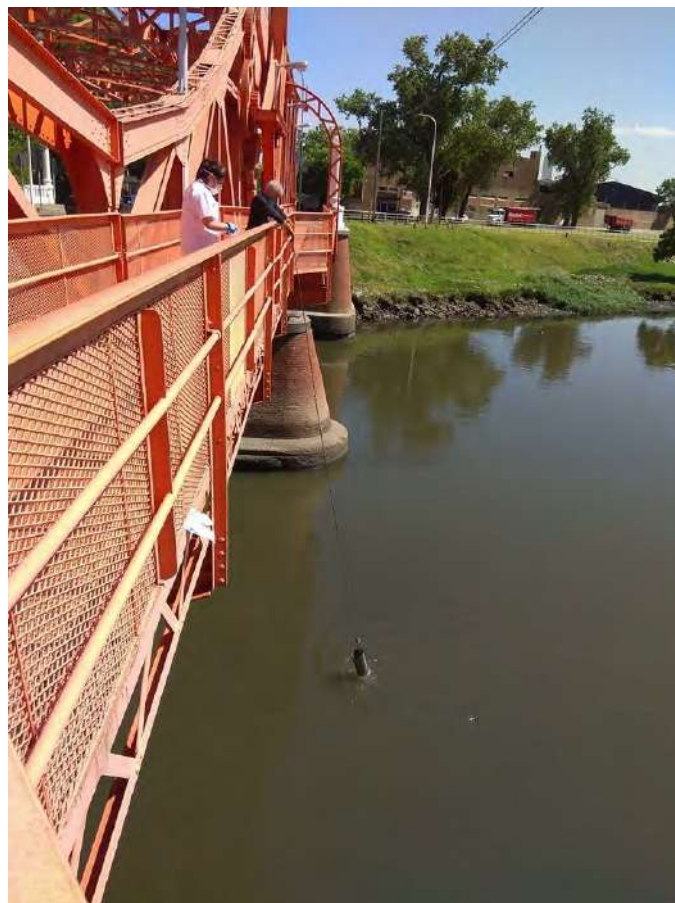
**Foto CA4** – Toma de muestras desde puente, en EM PteVitto- 28 (Puente Victorino de la Plaza en R.Matanza- Riachuelo).

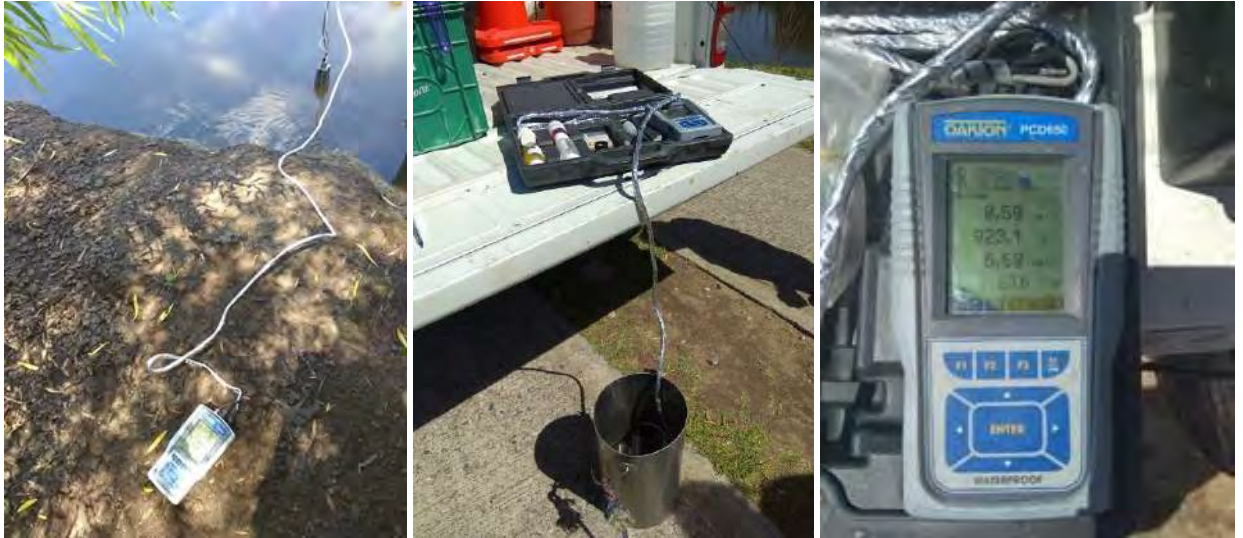
Fotos CA5 – Detalle de uso y display de sonda multiparamétrica OAKTON PCD 650 durante la Campaña.

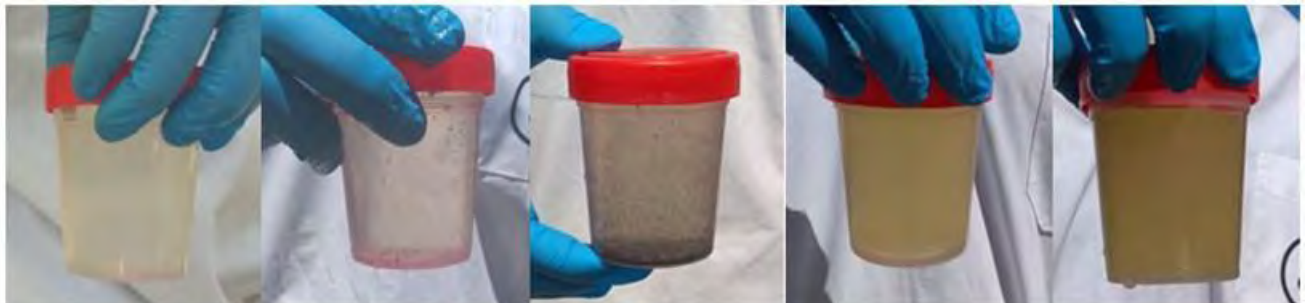
Fotos CA6 – Muestras colectadas en EM 68, 41, 19, 42 y 63 (de izquierda a derecha). Diferencias en la turbiedad y material en suspensión observada a simple vista.

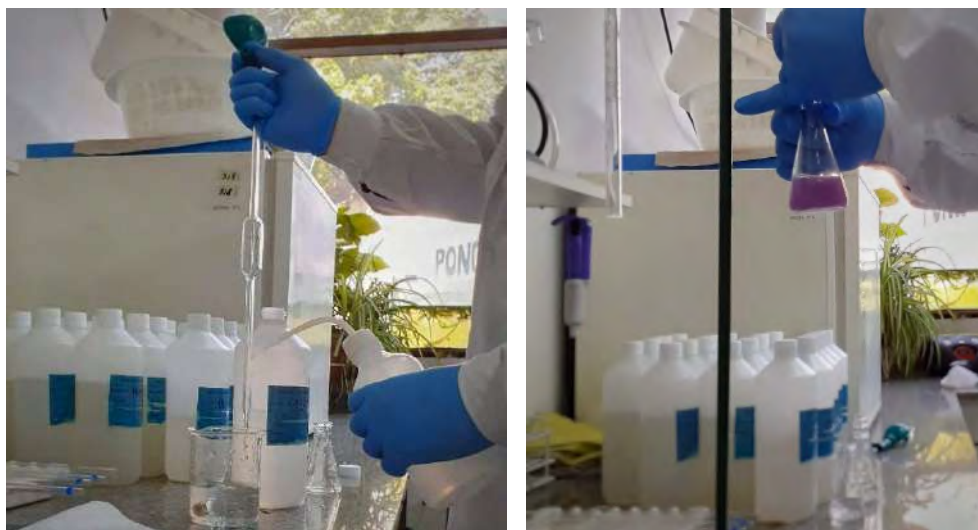
**Foto LA4:** Preparación de muestras y titulación

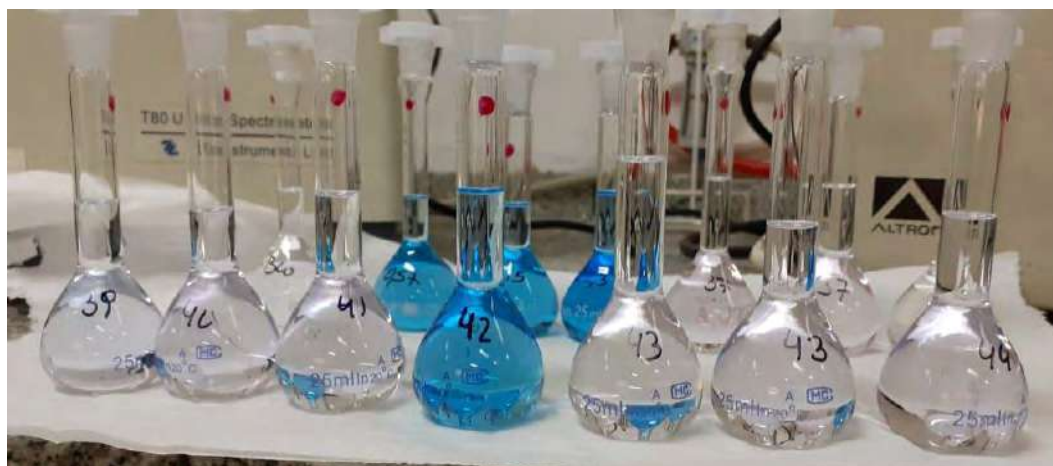
**Foto LA6:** Determinación de detergentes.

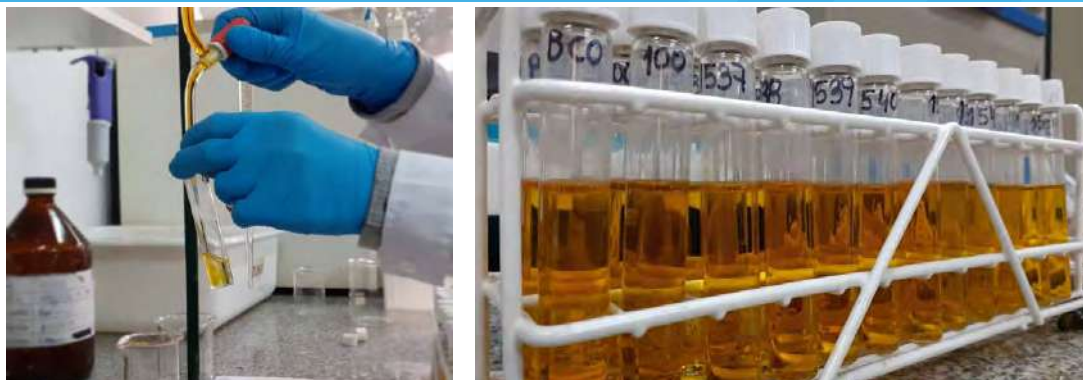
**Foto LA7:** Preparación de la reacción colorimétrica para determinación de DQO.

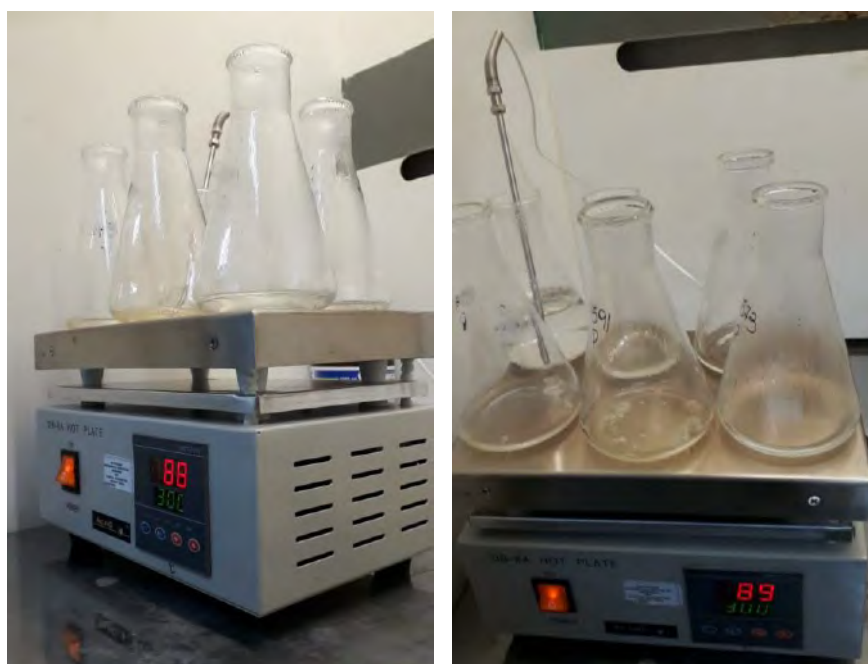
**Foto LA8:** Placas de calentamiento. Digestión para determinación de Fósforo.

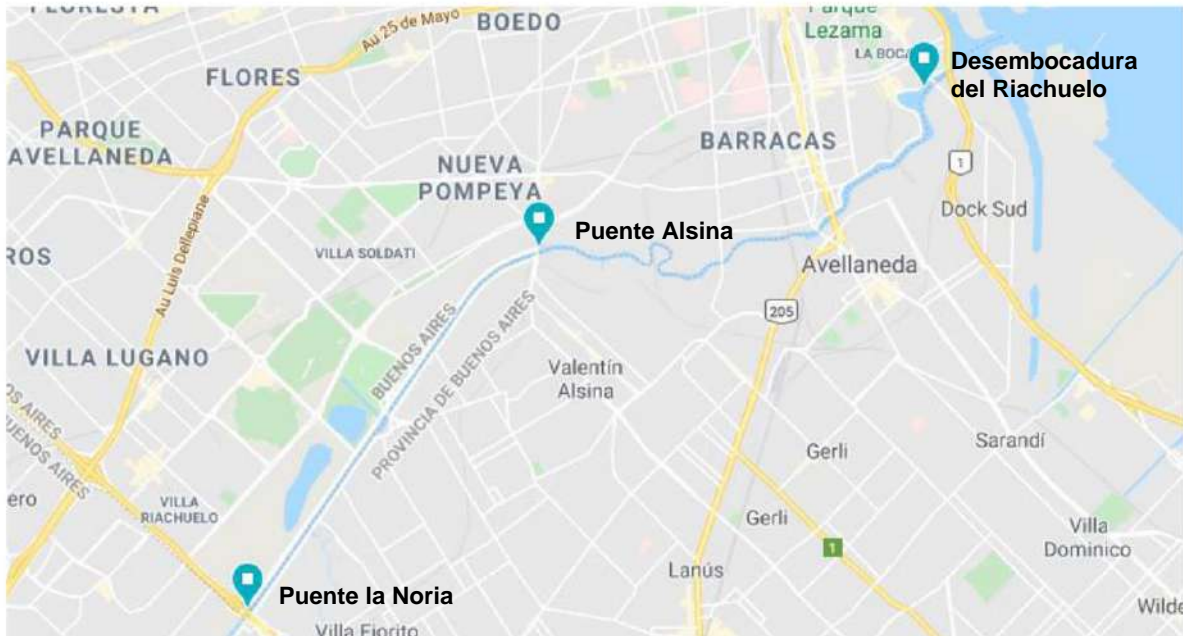
**Figura 1.** Ubicación de las estaciones de muestreo en el Riachuelo.
