CUENCA MATANZA RIACHUELO

MONITOREOS AMBIENTALES: AGUA SUPERFICIAL, AGUA SUBTERRÁNEA, CALIDAD DE HÁBITAT Y BIODIVERSIDAD

ANÁLISIS E INTERPRETACIÓN DE LOS RESULTADOS

Informe Trimestral | octubre-diciembre 2023

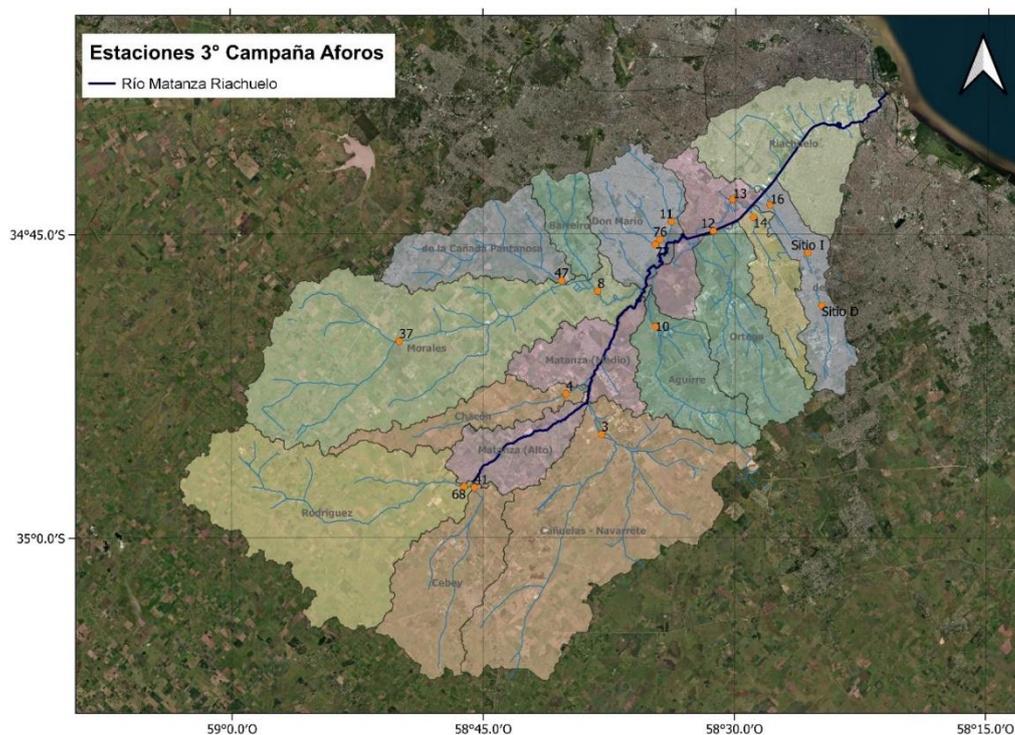
El mapa a continuación (**Figura 1.2.1**) resume el conjunto de secciones estudiadas en esta campaña.

Figura 1.2.1: Secciones aforadas en la Campaña de junio 2023. Fuente: INA, informe para ACUMAR.

Se realizó en forma paralela la medición de caudales en 17 secciones, (15 pertenecientes a la red hidrométrica de ACUMAR y otras 2 para caracterización del Arroyo Del Rey), a partir de las labores desarrolladas por el equipo técnico del Laboratorio de Hidráulica Aplicada (LHA) del INA, acompañado por el equipo técnico de la Coordinación de Calidad Ambiental del organismo. La intención de estos trabajos es obtener, por una parte, mediciones directas y confiables respecto a los caudales que discurren en cada una de las secciones elegidas, lo que permite calcular las cargas máxicas instantáneas. Adicionalmente, estos caudales, vinculados a alturas medidas en las escalas de las estaciones, se incorporan en cada caso a los modelos de curvas de Nivel-Caudal (curvas H-Q), los que se continúan así actualizando y perfeccionando, para otorgar información sobre caudales en cualquier otro momento, sin un aforo en el sitio. Esas curvas de Nivel-Caudal, están disponibles al público desde la página oficial de ACUMAR ([link](#)).

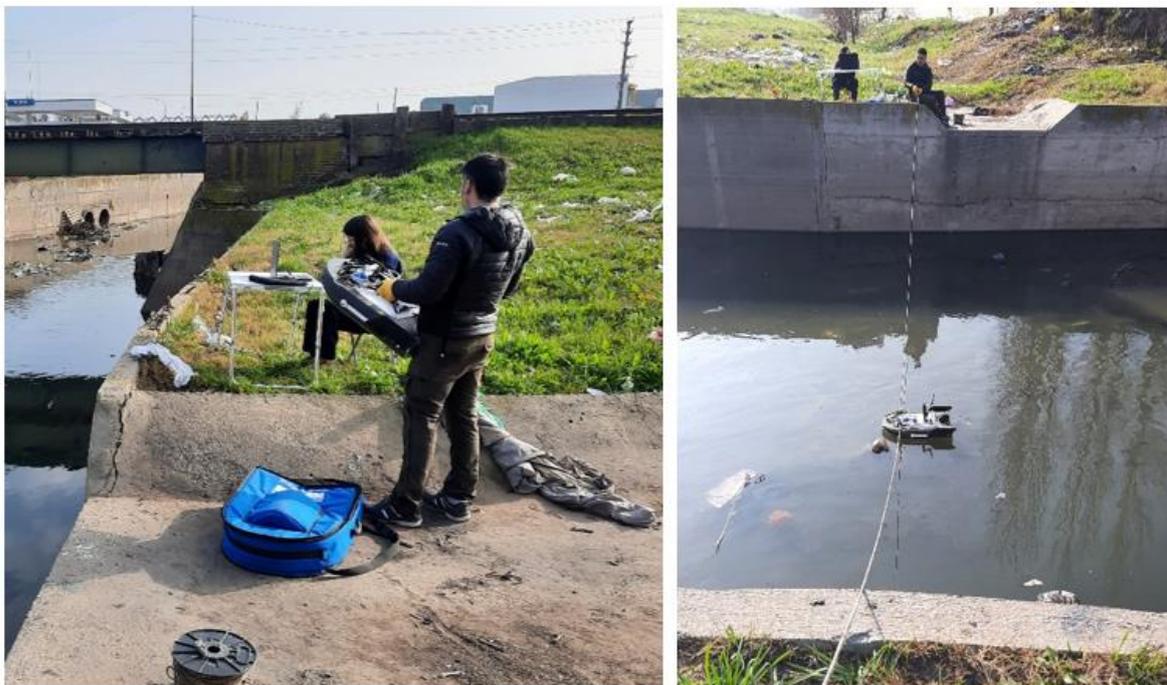
Se utilizaron tres técnicas según las condiciones de accesibilidad y flujo durante los aforos. Las más tradicionales ADV (velocímetro acústico Doppler; Acoustic Doppler Velocity) y ADCP (perfilador de corriente acústico Doppler; Acoustic Doppler Current Profiler); y por otro lado la más innovadora técnica LSPIV. Esta última, bajo estudio ya hace casi dos años en ACUMAR a partir de los convenios con el INA, permite dar respuesta a sitios con acceso limitado o con condiciones de caudales muy bajos. Su utilización busca soluciones abaratando costos, con el uso de nuevas tecnologías, sin perder calidad en los resultados.

Las mediciones, además, incluyen otras variables de interés como: La sección aforada (medida en m²), el ancho total (en m), la velocidad media (en m/s), y profundidad media (en m/s y m).

Figura 1.2.2: Sección de aforo en la Campaña de junio 2023. Fuente: INA, informe para ACUMAR.

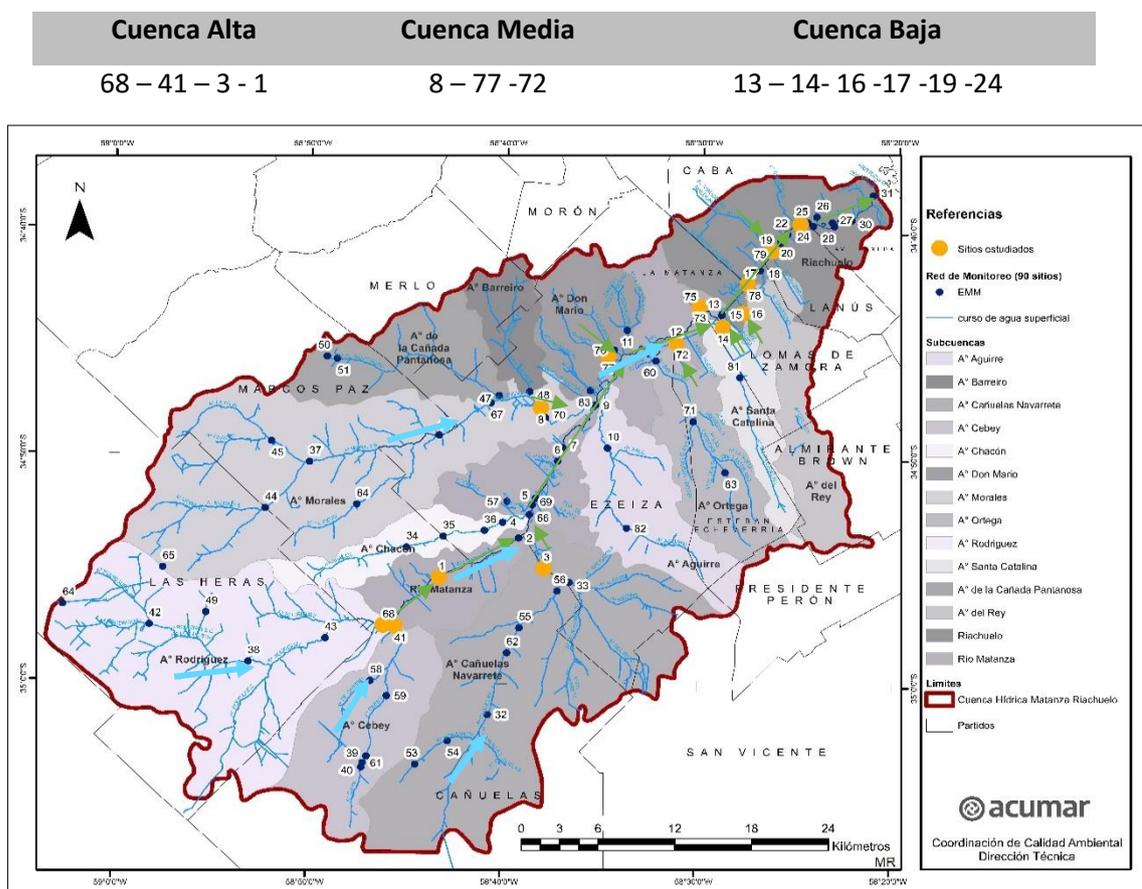
El mapa a continuación (**Figura 1.3.1**) permite situar geográficamente los distintos puntos que se eligen, siendo cierres de subcuencas, para poder realizar la comparativa espacio-temporal en los principales parámetros que seguiremos. Se utilizará esta referencia en los gráficos, ubicados en forma lineal desde aguas arriba hacia aguas abajo, en el sentido natural del flujo.

Linealizar en un gráfico este esquema, que se da en términos de aportes por subcuencas en un plano con dos componentes, implica disponerlos en el siguiente orden (nombres de las EM seleccionadas):

Figura 1.3.1: Cierres de subcuencas seleccionadas y sentido del flujo. Fuente: CDCA ACUMAR.

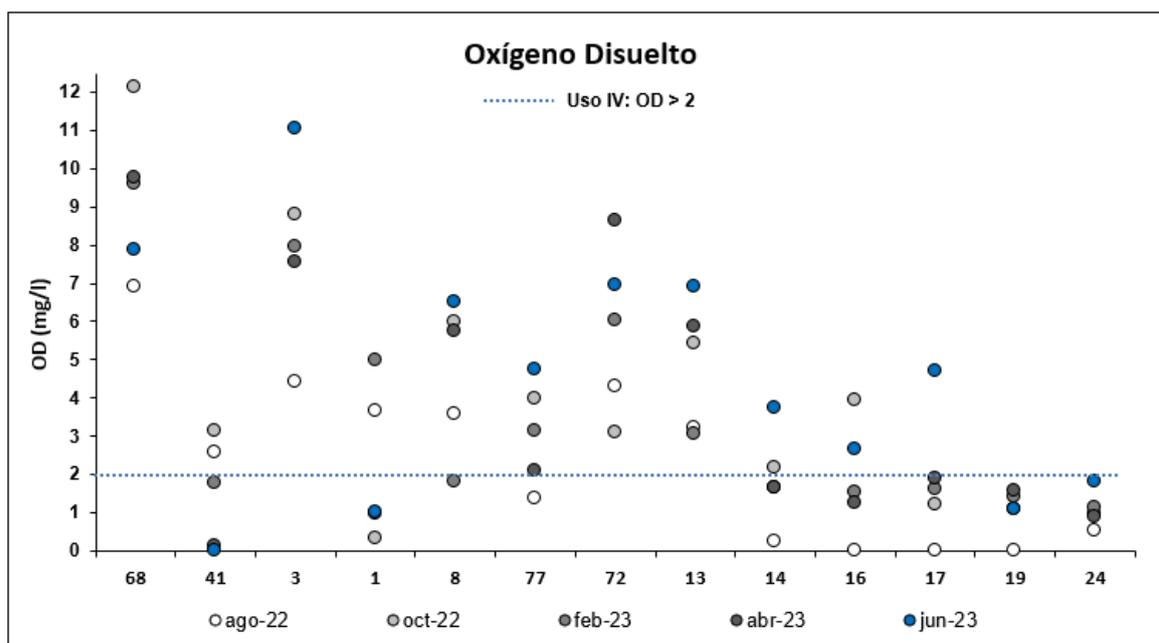
En la **Figura 1.3.2** a continuación, se presenta la comparativa de resultados obtenidos para **Oxígeno Disuelto (OD)**, en los distintos puntos seleccionados. A nivel macro-cuencas, puntos involucrados en cierres de la zona Cuenca Alta (Arroyo Rodríguez, Arroyo Cebeý, Arroyo Cañuelas,

Rio Matanza alto) suelen tener mejores valores, por mejor oxigenación y menor carga contaminante. Esta cualidad suele decaer en términos globales, hacia Cuenca Media, intensificándose el efecto en la zona baja y del Riachuelo. Así, los valores superiores a 2 mg/l se consiguen en estas primeras secciones, pero las EM en subcuencas bajas como Arroyo Santa Catalina, Arroyo Del Rey, o en el cauce principal en Riachuelo, se ven comprometidas, llegando en varios casos a anoxia.

Figura 1.3.2: Evolución de OD en cierres seleccionados de subcuencas. Fuente: CDCA ACUMAR.

Un análisis en general de la última campaña, junio 2023, tomando en consideración las anteriores campañas y las variaciones por temporadas, muestran resultados comparativamente mejores en buena parte de los cierres de subcuencas, por valores más alto que en otras del último tiempo, o considerando que están por encima del Uso IV. En invierno los valores de OD suelen ser mayores. También lo son considerando agosto 2022, o más atrás, julio 2021.

En Cuenca Baja en general los valores tienen dificultad para llegar al Uso IV, aunque en este último registro, varios sitios lo exceden (EM 14 3,73 mg/l, EM 16 2,63 mg/l, EM 17 4,69 mg/l). Los puntos que no lo alcanzaron también tienen valores mayores a los promedios.

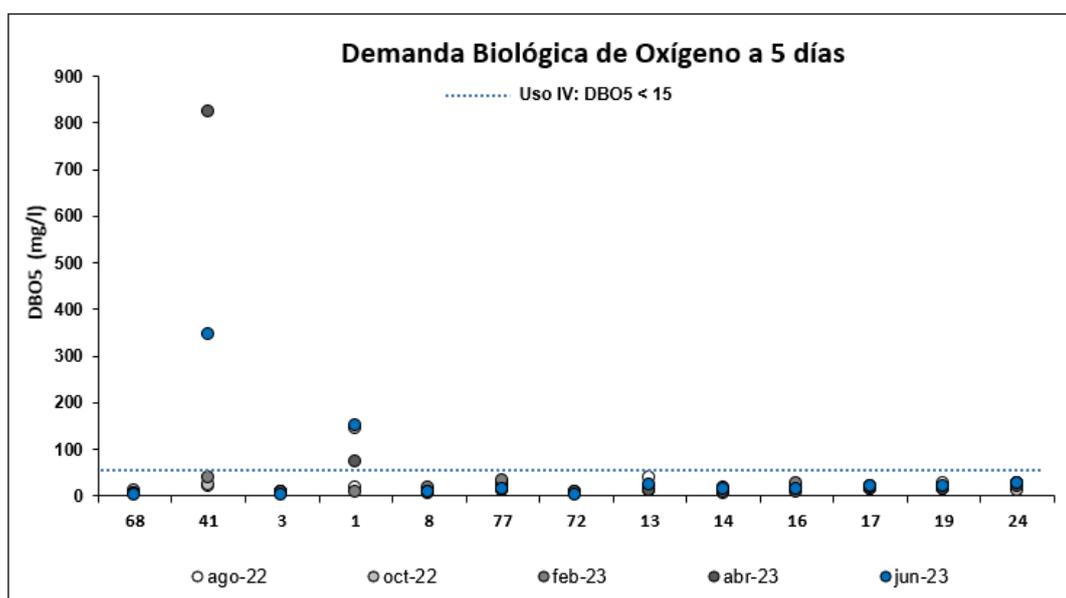
A continuación, las **figuras 1.3.3.a y 1.3.3.b**, permiten observar los resultados de **Demanda Bioquímica de Oxígeno a los cinco días (DBO₅)** con el recorrido de cierres de subcuencas en las últimas cinco campañas. La escala utilizada en el 1.3.3.b es mayor, para centrar en el 95% de los valores de la serie.

Figura 1.3.3.a: Evolución de DBO₅ en cierres seleccionados de subcuencas. Fuente: CDCA ACUMAR.

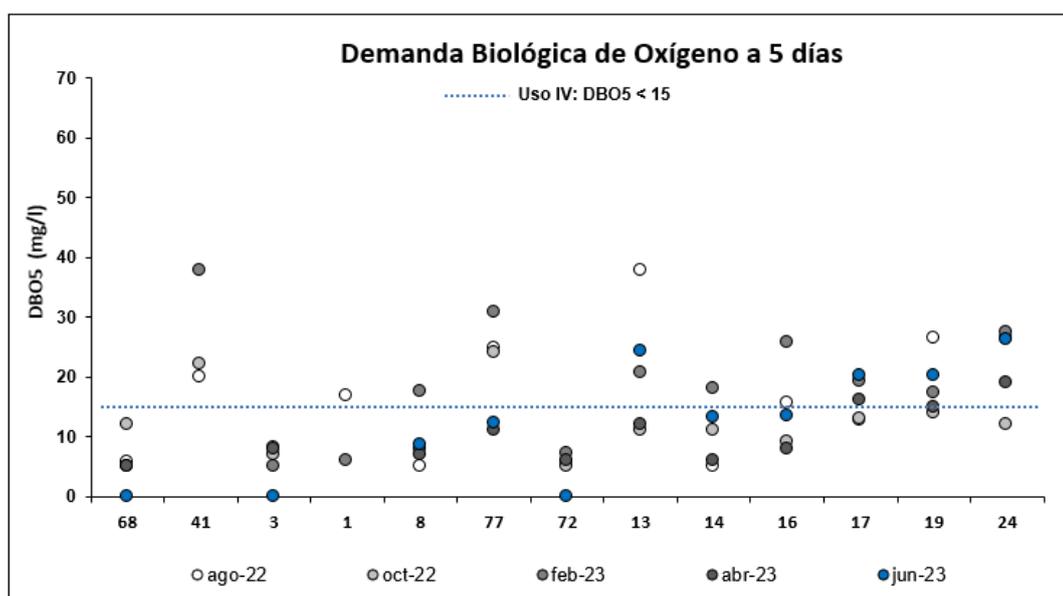
Figura 1.3.3.b: Evolución de DBO₅ (zoom) en cierres seleccionados de subcuencas. Fuente: CDCA ACUMAR.

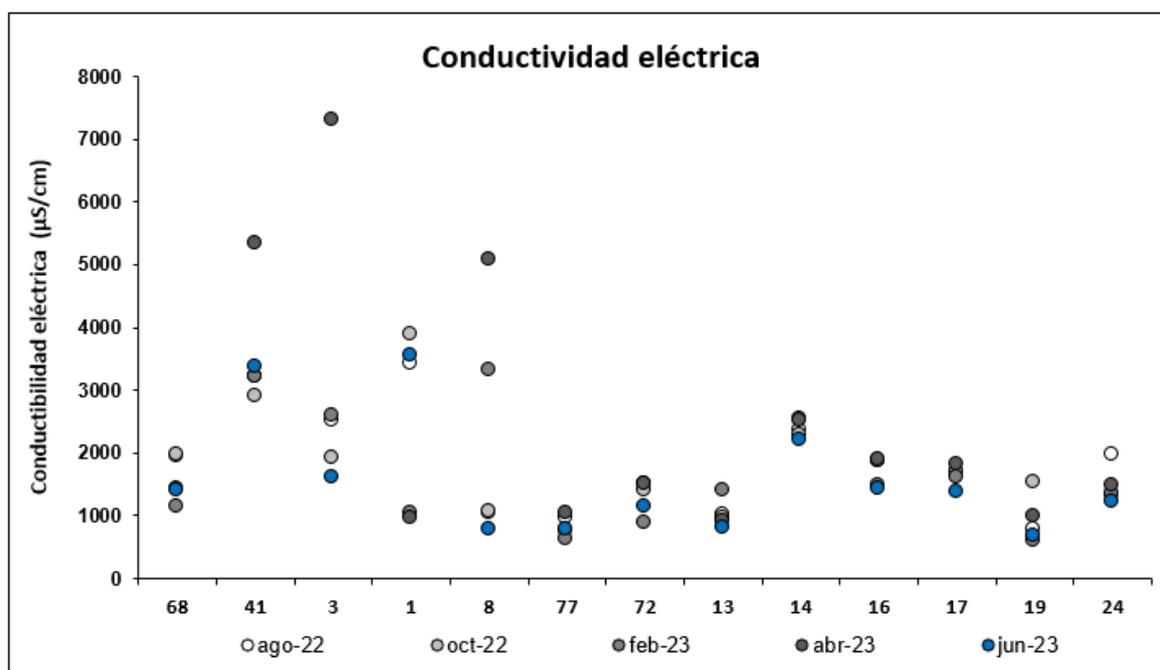
Los valores de **Conductividad Eléctrica** se analizan a continuación mediante la **Figura 1.3.5**.

Figura 1.3.5: Evolución de Conductividad Eléctrica en cierres seleccionados de subcuencas. Fuente: CDCA ACUMAR.

Un primer rango de valores, de la campaña de junio 2023, indica resultados entre 672 a 3.555 $\mu\text{S}/\text{cm}$. En su amplia mayoría, son valores de Conductividad Eléctrica menores a los obtenidos en las últimas campañas. Los dos máximos, similares, se ubican en la EM 41 (donde se observan condiciones de contaminación fuerte) y aguas abajo, en la EM 01. En EM 41 3.363 $\mu\text{S}/\text{cm}$ y en EM 01, 3.555 $\mu\text{S}/\text{cm}$.

Tanto en Cuenca Alta, Media, y Baja, los resultados restantes están debajo de 1.600 $\mu\text{S}/\text{cm}$. El caso en EM 14 es algo superior pero coincidente con la historia reciente, registrando 2.207 $\mu\text{S}/\text{cm}$.

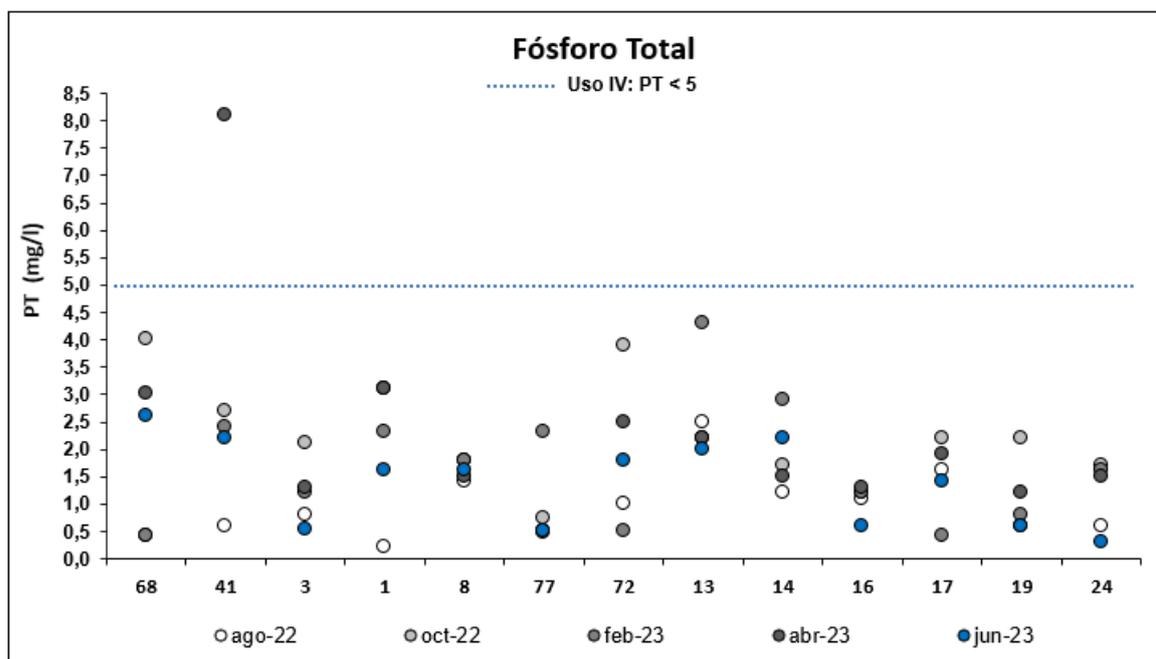
El caso del **Fosforo Total** se resume en la **Figura 1.3.6** que se muestra a continuación. Por lo general, los valores de este parámetro resultaron (desde junio 2019) menores al límite establecido en el Uso IV (< 5 mg/l).

Figura 1.3.6: Evolución de Fosforo Total en cierres seleccionados de subcuencas. Fuente: CDCA

Durante la campaña de junio 2023 se comprueban en todos los casos, valores dentro de los rangos históricos que se vienen observando en últimos años, por una parte, y sin problemas respecto al límite de Uso IV indicado. Los valores más altos se dan en Cuenca Alta y son de 2,6 y 2,2 mg/l en las EM 68 (A° Rodríguez) y EM 41 (A° Cebey). Santa Catalina posee también un valor de 2,2 mg/l.

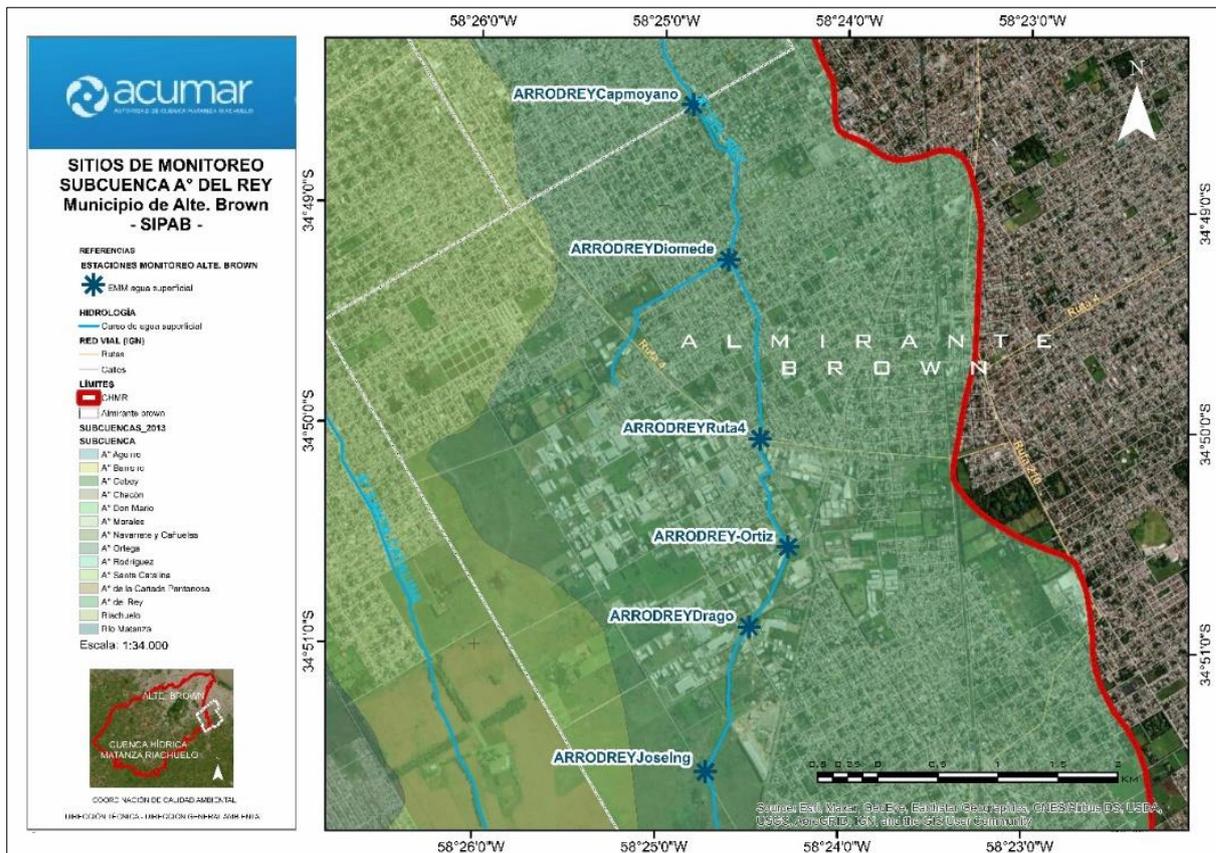
1. Arroyo del Rey y José Ingenieros;
2. Arroyo del Rey y Drago;
3. Arroyo del Rey y Presidente Ortiz;
4. Arroyo del Rey y Ruta 4;
5. Arroyo Diómede y Buenos Aires¹;
6. Arroyo del Rey y Capitán Moyano.

¹ Desde junio 2021 la Municipalidad de Alte. Brown informó que el punto se ha modificado, a Diómede y Camino de Cintura, lo que puede modificar valores promedio o cambiar tendencias en la serie. Esto se viene considerando en el análisis, para comprender los cambios de tendencias y de medias a largo plazo.

Figura 1.3.8: Mapa ubicación geográfica estaciones de muestreo de la Municipalidad de Alte. Brown

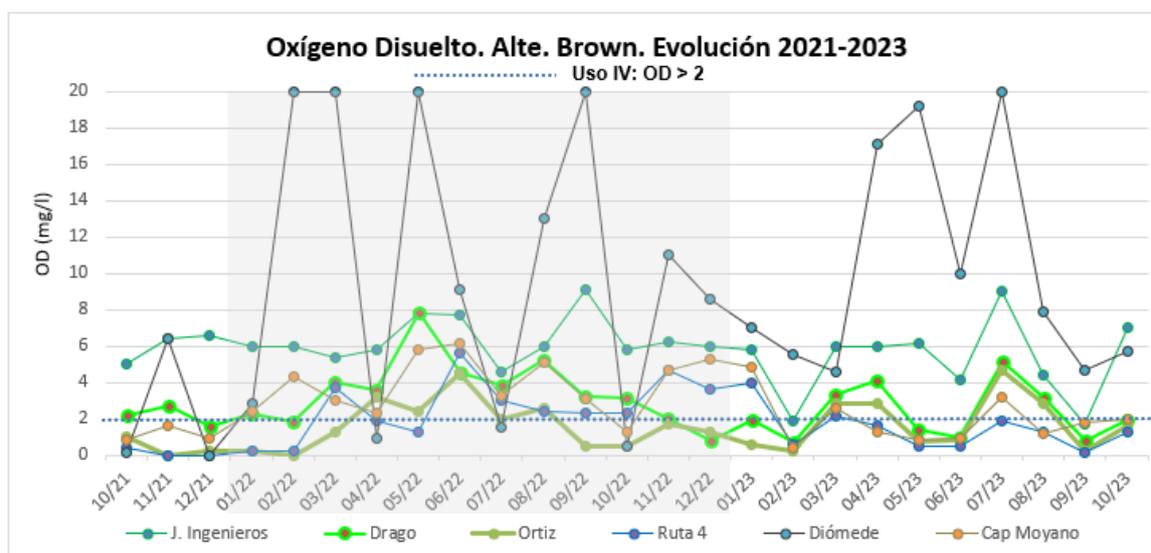
Al momento de graficar una evolución de los últimos dos años, como un primer parámetro de interés respecto al cumplimiento de Uso IV, se muestra Oxígeno Disuelto (**Figura 1.3.9**) donde tras valores adecuados a nivel global durante 2020, se registró cierto declive en la segunda parte

de 2021. Durante 2022 en general, los valores vuelven a asemejarse al año 2020. En los meses estivales de fin 2022 y de inicio 2023, los valores en general son más bajos. Como es rápido visualizar en la figura a continuación, los resultados en el Arroyo Diómede han sido muy elevados en más de una ocasión, lo que motivó investigar cuál podría ser la causa, que se estimara no natural (registros de OD del orden de 20 mg/l en varios meses durante los últimos dos años). Estos resultados no se utilizan para analizar tendencias, por anómalos. Un 26% de los 72 valores del 2022 están debajo de 2 mg/l, situación que empeoró sensiblemente en 2023, con 47% incumpliendo el Uso IV. Los promedios de todas las estaciones en 2023 han disminuido en todos los sitios monitoreados, muchos sensiblemente. En Ruta 4 y en Ortiz es donde los resultados son más comprometidos.

Figura 1.3.9: Evolución temporal de Oxígeno Disuelto, en las distintas estaciones de muestreo.

El Punto 6 es el que se encuentra aguas abajo del Diómede, en Arroyo Del Rey, a la altura calle Capitán Moyano. En cuanto al OD, en 2023 el sitio presentó en seis de diez meses registrados valores menores a 2 mg /l. En cambio, en 2022 solo se había incumplido la Normativa en octubre de 2022 con 1,3 mg/l. Los valores de DBO_5 que no solían ser altos, incumplieron durante 2023 mayoritariamente (no excesivamente, su rango va entre 10 y 33 mg/l, salvo octubre 2023, muy elevado, en 182 mg/l. Los valores de DQO tienen un comportamiento similar. La biodegradabilidad en general es pobre, entre 7 a 10. Respecto a Fósforo Total, se mantienen valores en el orden de 1,9 mg/l, en general bastante estables. Cumpliendo siempre la Normativa de ACUMAR. Y de la misma forma, los últimos registros en SSEE son altos, y estables en un rango de 10 a 30 mg/l (octubre 2023 tiene un pico de 100 mg/l). En SAAM, los valores son muy bajos y estables (rango de menor a 0,20 y 0,30 mg/l en lo que va del 2023). Otros parámetros, como Metales y Cianuros poseen valores siempre debajo de los LC de la técnica.

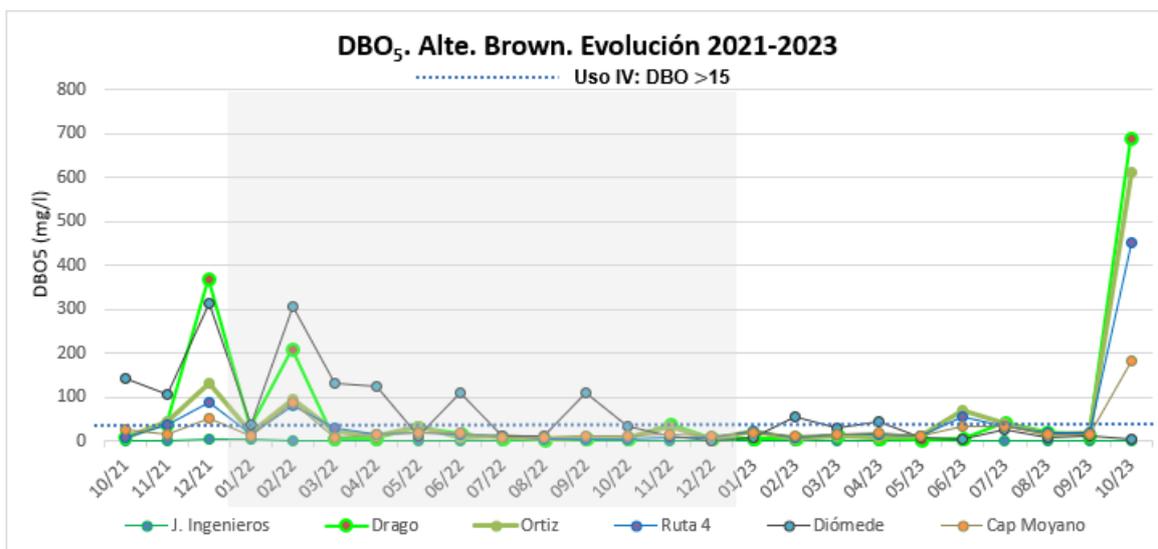
Un segundo parámetro analizado es la Demanda Biológica de Oxígeno a 5 días (DBO₅). Entre los valores a considerar en DBO₅, cuando se analiza el conjunto (Figura 1.3.10), y asociado con el balance de OD entre 2022, y este 2023 hasta octubre, se destaca el incremento significativo de los valores promedio en las concentraciones para buena parte de los sitios (excepción es J. Ingenieros, y una disminución marcada se da en Diómede, sobre todo en los últimos meses). Durante este 2023, la media sigue siendo máxima en Drago y Ortiz (80,8 y 81,6 mg/l respectivamente) y algo menor pero también alta, la media de Ruta 4 (65,2 mg/l). Estos resultados promedio representan una carga del triple del valor promedio en 2022, en cada sitio. El cumplimiento del límite de Uso IV es del orden de la mitad de los casos (52%), los incumplimientos son muy altos en especial durante octubre, el último dato disponible, como se observa a simple vista en la figura 1.3.10. Esos valores registrados representan en muchos casos, vuelcos crudos o sin tratamiento, y son máximos de la serie tomando los últimos dos años.

Figura 1.3.10: Evolución temporal de Demanda Biológica de Oxígeno, en las distintas estaciones de muestreo.

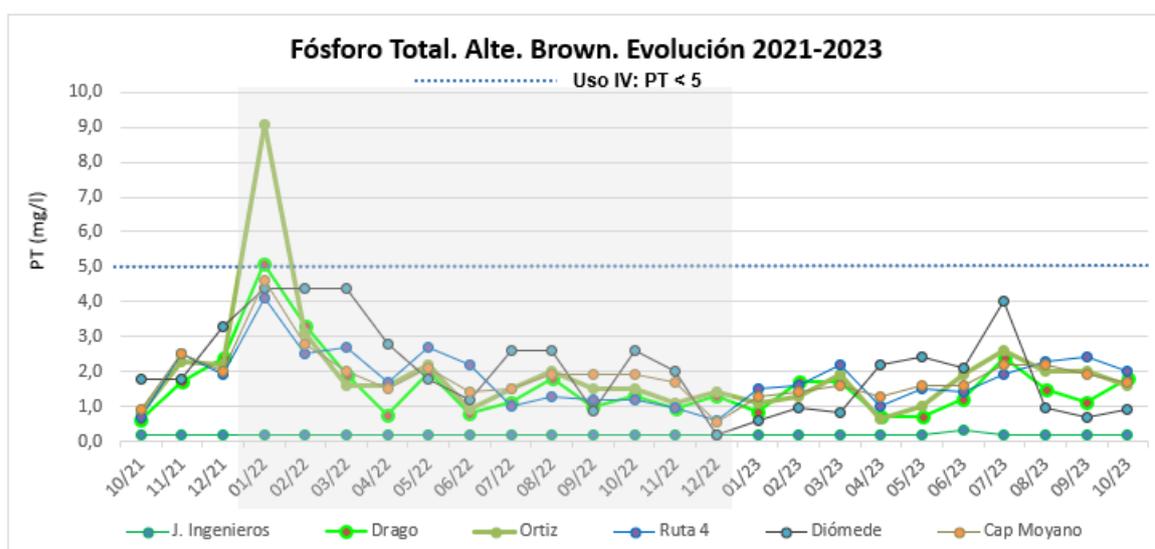
El Fósforo Total, por su parte, que tuvo una mejoría general en los valores punto a punto para buena parte de 2023, respecto al inicio (verano) de 2022, se había incrementado durante julio 2023 como se observa debajo (**Figura 1.3.12**). Todos los valores están debajo de los 5 mg/l límites para Uso IV. En estos últimos meses, los valores se incrementaron en algunos casos, pero con un comportamiento de tipo amesetado. Los valores más elevados se observan en Ruta 4 (entre 2,0 y 2,4 mg/l), si bien el promedio de los últimos meses en Ortiz (2,1 mg/l) y Ca. Moyano (2,0 mg/l), son muy próximos.

Figura 1.3.12: Evolución temporal de Fósforo Total, en las distintas estaciones de muestreo.

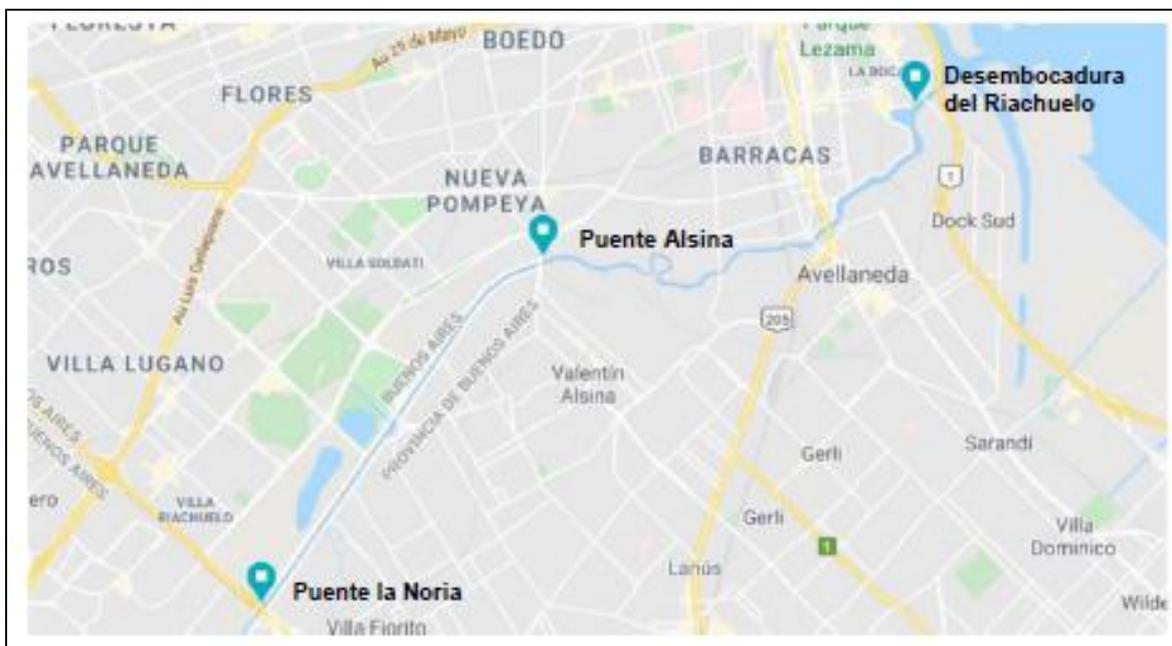
Los tres puntos analizados, son: Puente La Noria, Puente Alsina y Desembocadura Riachuelo (Figura 1.3.13). El período bajo estudio a fines de este análisis comparativo, se realiza para los últimos dos años. Los resultados se comparan respecto a valores históricos, con su evolución durante el período de análisis (picos, tendencias); y respecto al cumplimiento de la Normativa vigente de ACUMAR (Resolución N° 283/2019).

Figura 1.3.13: Ubicación de estaciones de muestreo del Gob. CABA, en el Riachuelo (Fuente: APRA).

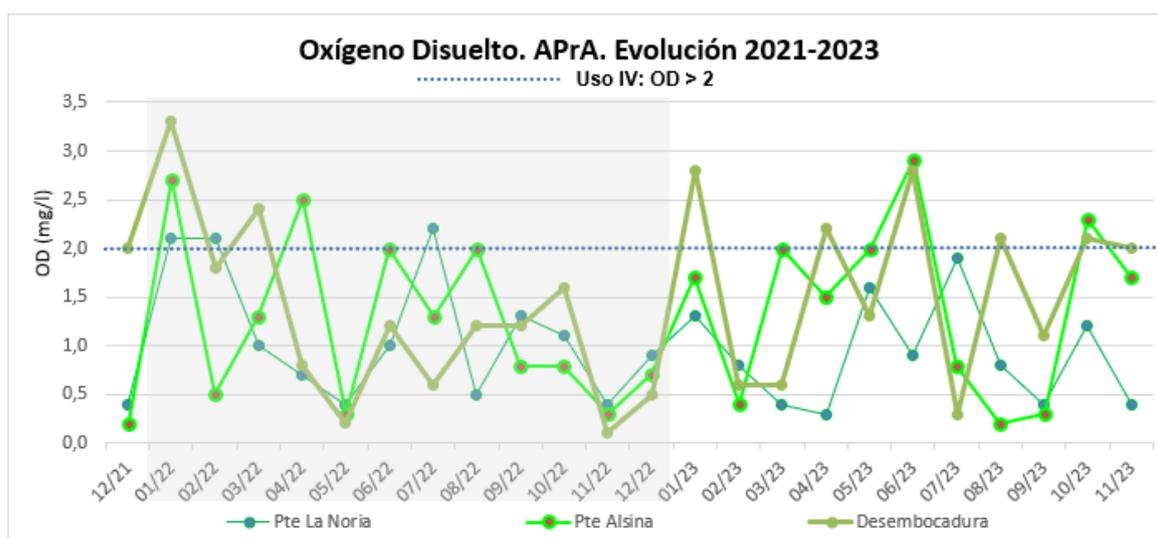
Un resumen de lo anterior, la variación hacia aguas abajo, y la comparación temporal, se observa debajo (**Figura 1.3.14**) graficando la evolución de resultados de OD para los últimos 24 meses. Nótese que, en general todos los gráficos que seguirán por delante tienen el sector de 2022 con fondo gris, para mejor diferenciación entre años.

Con diversos factores que conviven en la dinámica del resultado que obtendrá la métrica de OD (más marcadamente en este sector cercano al Río de la Plata), se observan picos con altas y bajas tipo sinusoidal. Estas fluctuaciones no son fuertes, oscilando dentro del rango de 0,2-2,5 mg/l en casi el 90% de los casos. Esto indica que se trata por lo general de registros bajos y señalan la dificultad para cumplir el Uso IV de la Resolución ACUMAR N° 283/19, que solicita para OD al menos 2 mg/l. El promedio del último trimestre es 1,3 mg/l, algo mayor al mismo período en 2022. De 9 datos solo 3 superan la marca objetivo para Uso IV.

Figura 1.3.14: Evolución del Oxígeno Disuelto, en las distintas estaciones de muestreo.

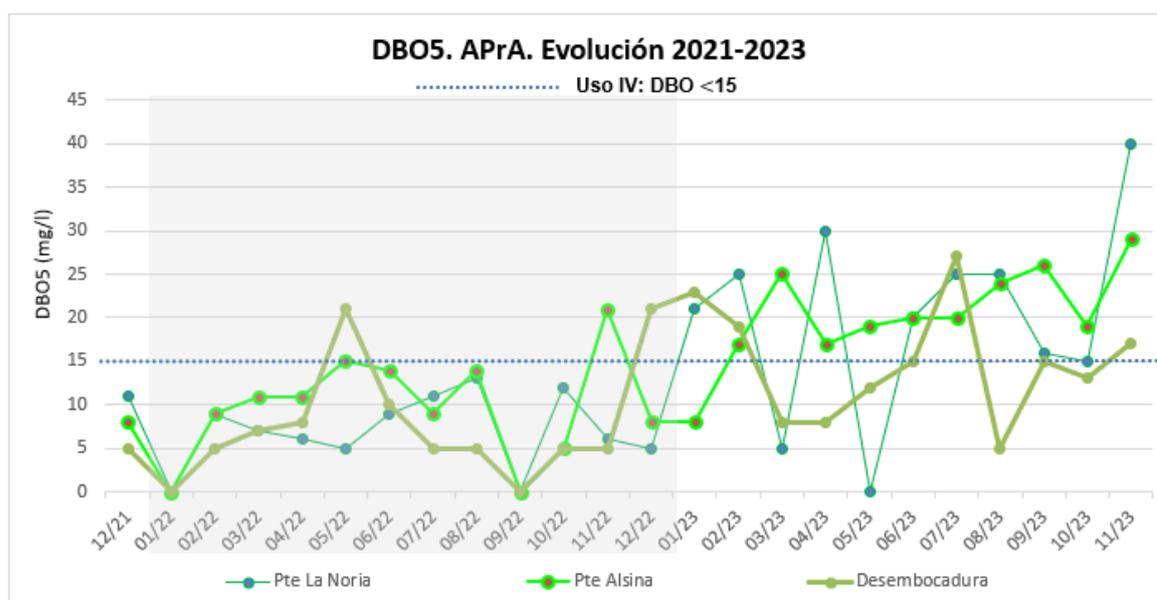
En los casos donde se ha cuantificado el resultado de DBO₅, los valores suelen estar debajo del límite que exige el Uso IV de la Resolución 283/19 (15 mg/l) durante 2022, ya en 2023, el punto que conserva esta condición es Desembocadura, el más cercano al Río de La Plata. En general, los excesos no son marcados y se ubican en el orden de 20-30 mg/l (Pte. La Noria registró 40 mg/l en nov 2023, el máximo de la serie). En este trimestre se promedió el máximo de los últimos 24 meses, de 21,1 mg/l, siendo algo superiores a mismos trimestres de años atrás. Estas conclusiones se visualizan a partir del gráfico a continuación (**Figura 1.3.15**).

Figura 1.3.15: Evolución de Demanda Biológica de Oxígeno, en las distintas estaciones de muestreo.

los últimos dos años, poseen una buena proporción de resultados debajo de sendos límites de cuantificación. Para la DBO₅, el 17% de los registros (11 de 65) es menor a 5 mg/l. Para la DQO, el 54% de los registros (34 de 65) es menor que 50 mg/l.

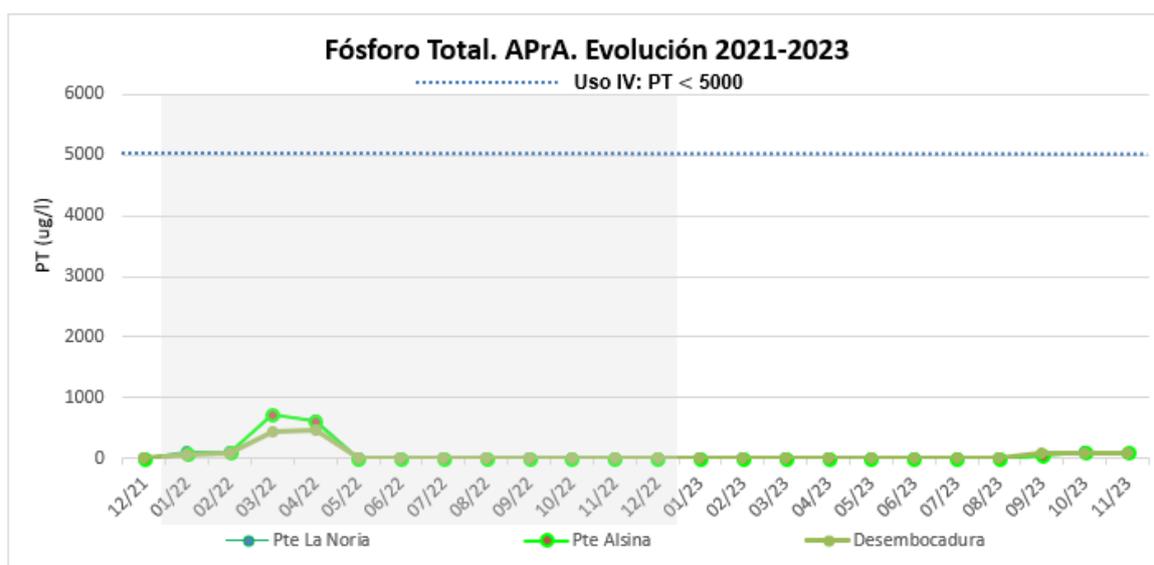
Como se ve en la **Figura 1.3.16**, los valores de Fósforo Total cumplen el Uso IV, en todas las secciones muestreadas durante los últimos dos años con datos. A partir de mayo 2022, los informes de APra no presentaban resultados, hasta este trimestre. Todos se ubicaron en el rango 50-115 µg/l, incluso menores al último período cuantificado en 2022.

Figura 1.3.16: Evolución de Fósforo Total, en las distintas estaciones de muestreo.

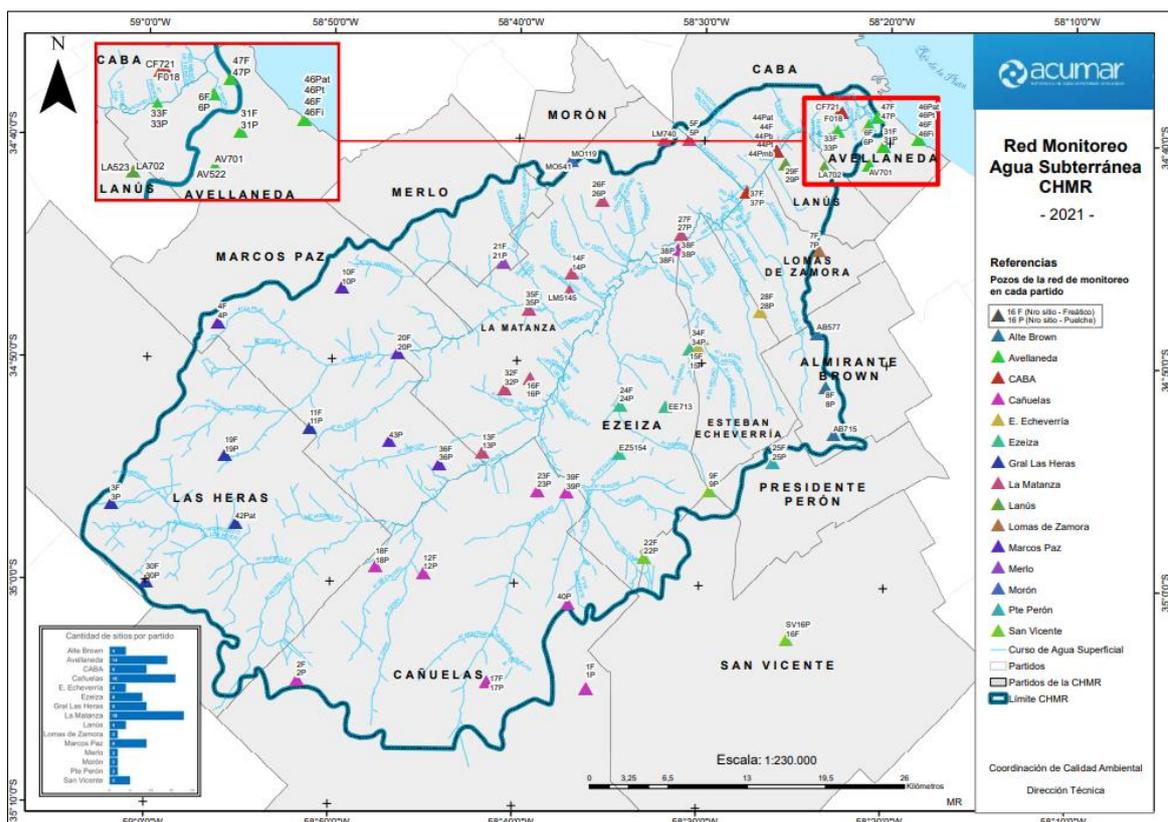
Dicha campaña ejecutada por el INA se desarrolló sobre un total de 110 pozos, cuyas ubicaciones en el cuenca, coordenadas y ubicaciones geográficas se pueden ver Figura 2.1 y en el Anexo V.

Referencias: En rojo límite de cuenca. F: pozos de monitoreo al acuífero freático. P: pozos de monitoreo al acuífero Puelche.

Figura 2.1. Red de pozos monitoreo de la CHMR.

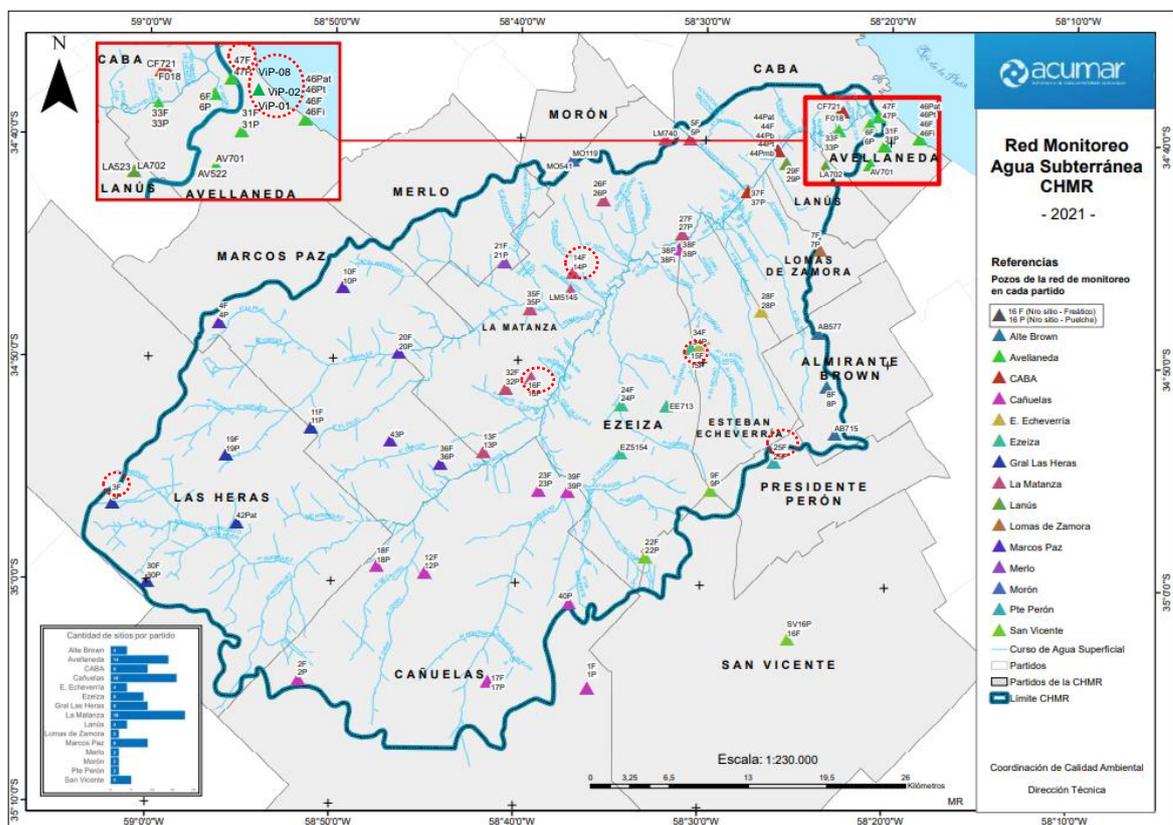
Si bien labien el desarrollo operativo de la campaña se realizó de manera normal, las escasas lluvias de los últimos años determino un descenso de los niveles en todos los pozos, en especial los que monitorean el acuífero freático. En tal sentido, dichos pozos se encontraban sin nivel agua al momento del monitoreo, debiendo en ese caso, ser reemplazados por otros sitios. En otros casos las obras existentes en el territorio de la cuenca no han permitido el acceso a los mismos. En el mapa de la Figura 2.2.1 se indican (en círculos rojos) los sitios/pozos que no se encontraban operativos a la fecha del monitoreo.

Figura 2.2.1. Pozos de monitoreo no operativos.
