## CUENCA MATANZA RIACHUELO

### MEDICIÓN DEL ESTADO DEL AGUA SUPERFICIAL Y SUBTERRÁNEA

### ANÁLISIS E INTERPRETACIÓN DE LOS RESULTADOS

*Informe Trimestral de Octubre-Diciembre 2012*

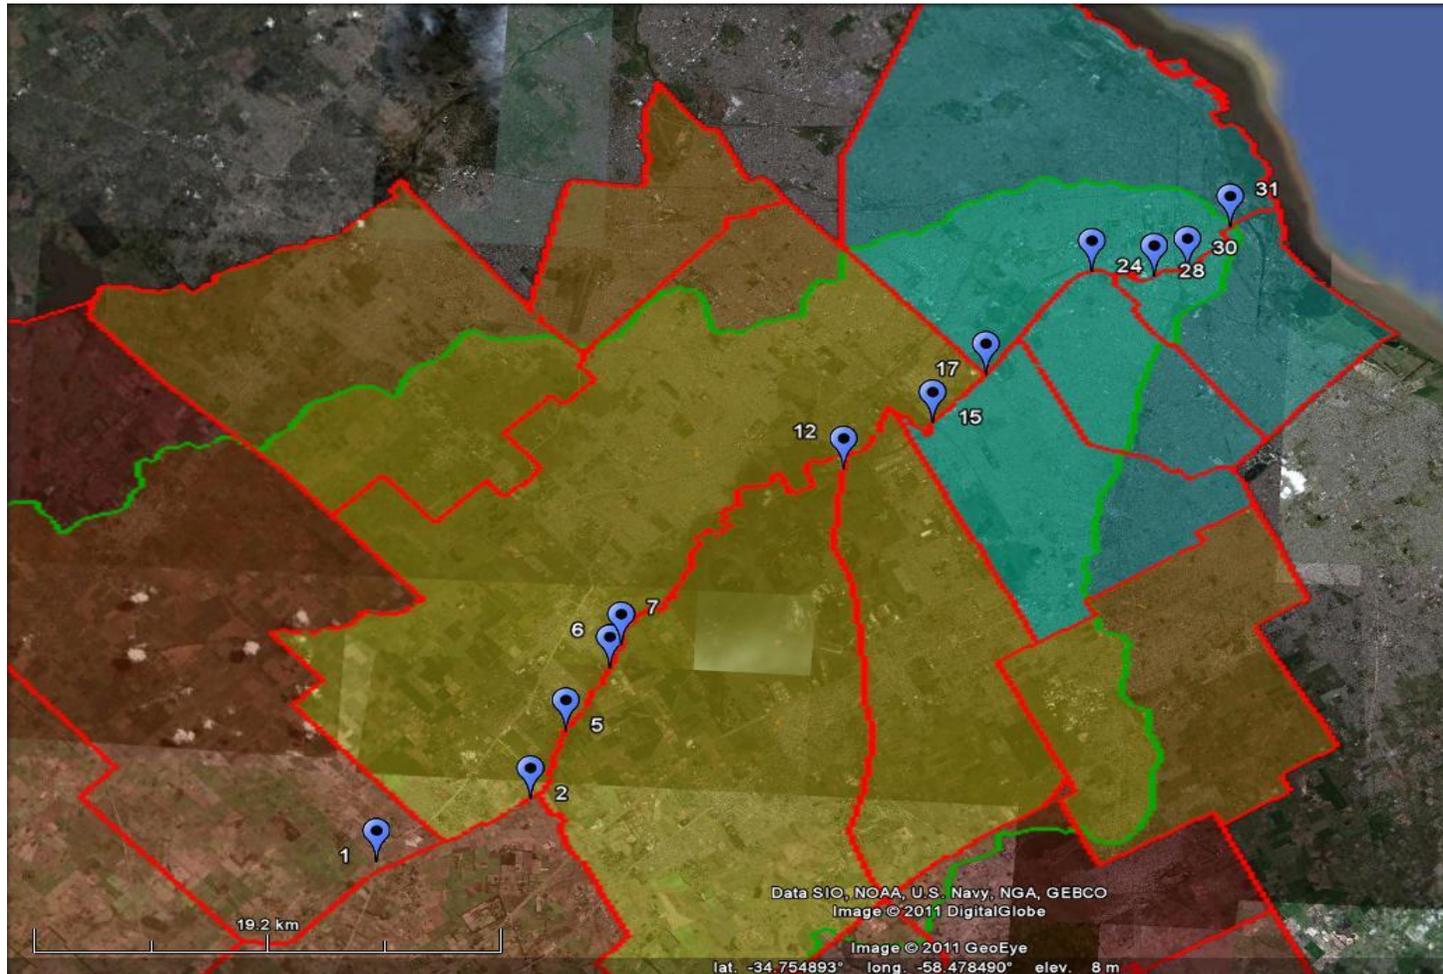
**Figura 1.1.** Sitios de muestreo en los 12 puntos del curso principal (en color azul).

La red de ACUMAR de monitoreo de calidad de agua superficial para determinar parámetros físico-químicos en la Cuenca Matanza Riachuelo está conformada por 38 sitios de muestreo (Figura 1.1): 12 en el curso del Río Matanza Riachuelo (curso principal de la CMR), 18 localizados en afluentes del mismo y los 8 restantes que corresponden a descargas y conductos pluviales, estos últimos ubicados en la cuenca baja (Tablas 1 y 2, Anexo II).

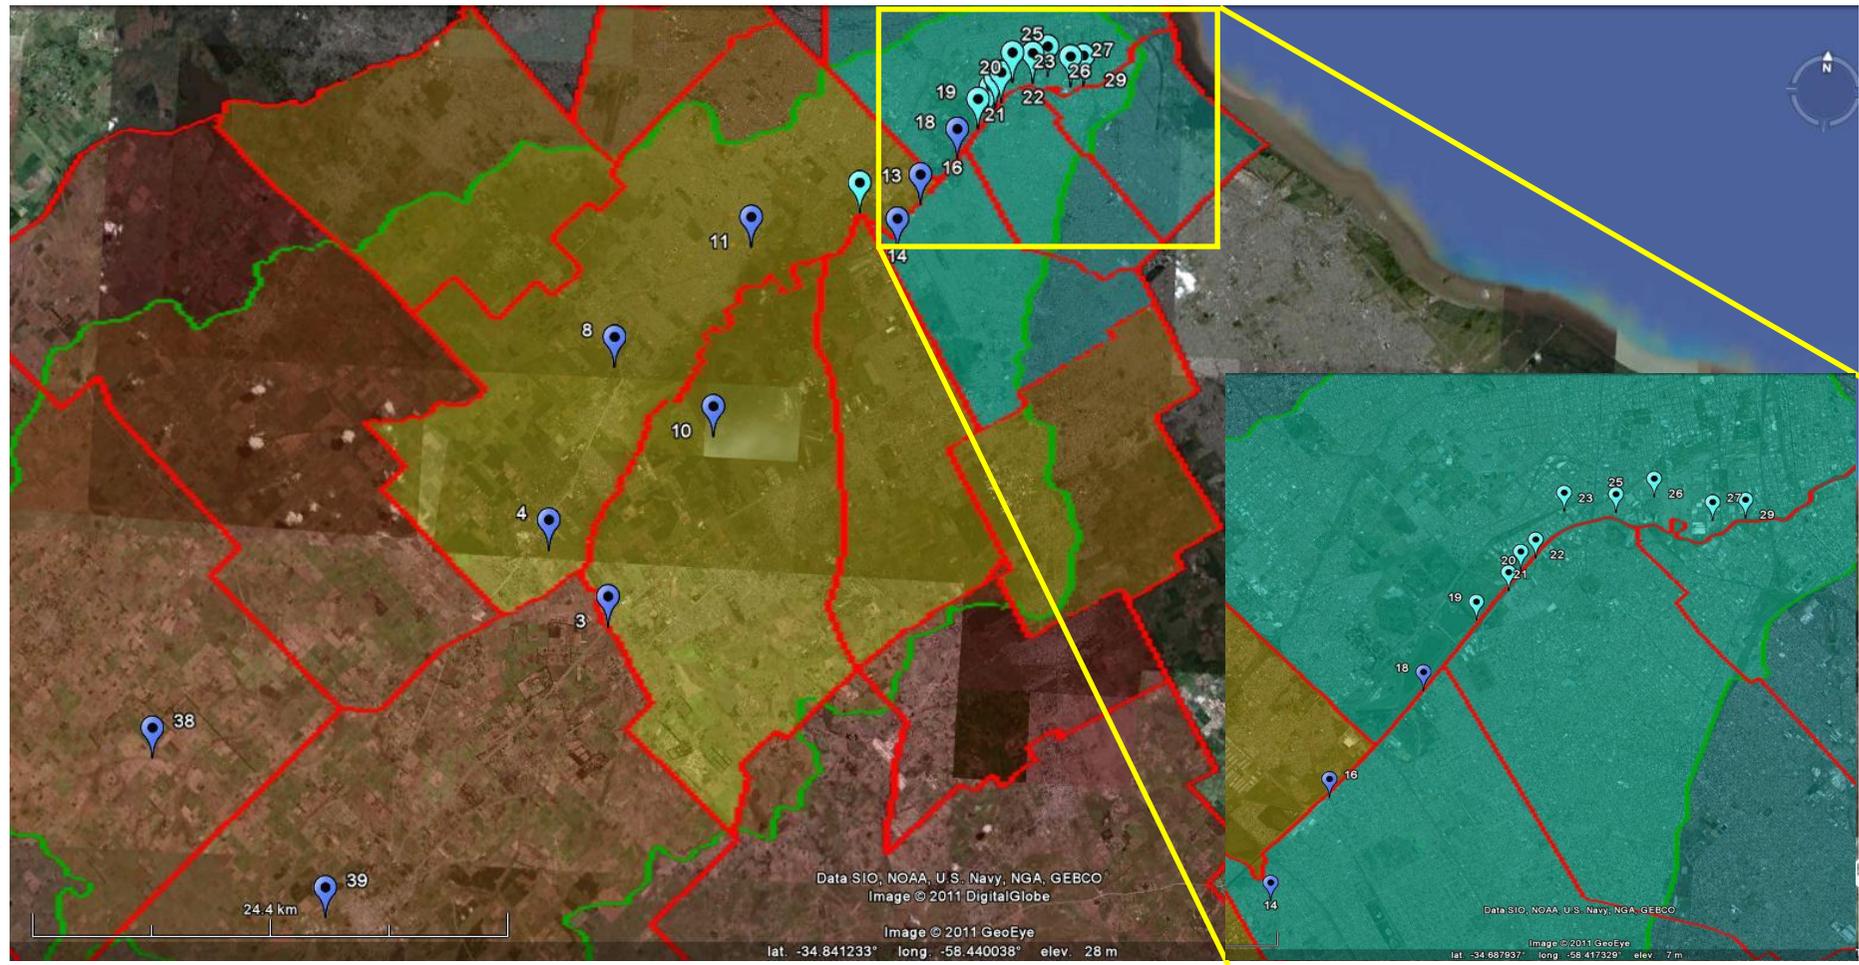
**Figura 1.2.** Sitios de muestreo en los afluentes y descargas (en color azul y celeste respectivamente).

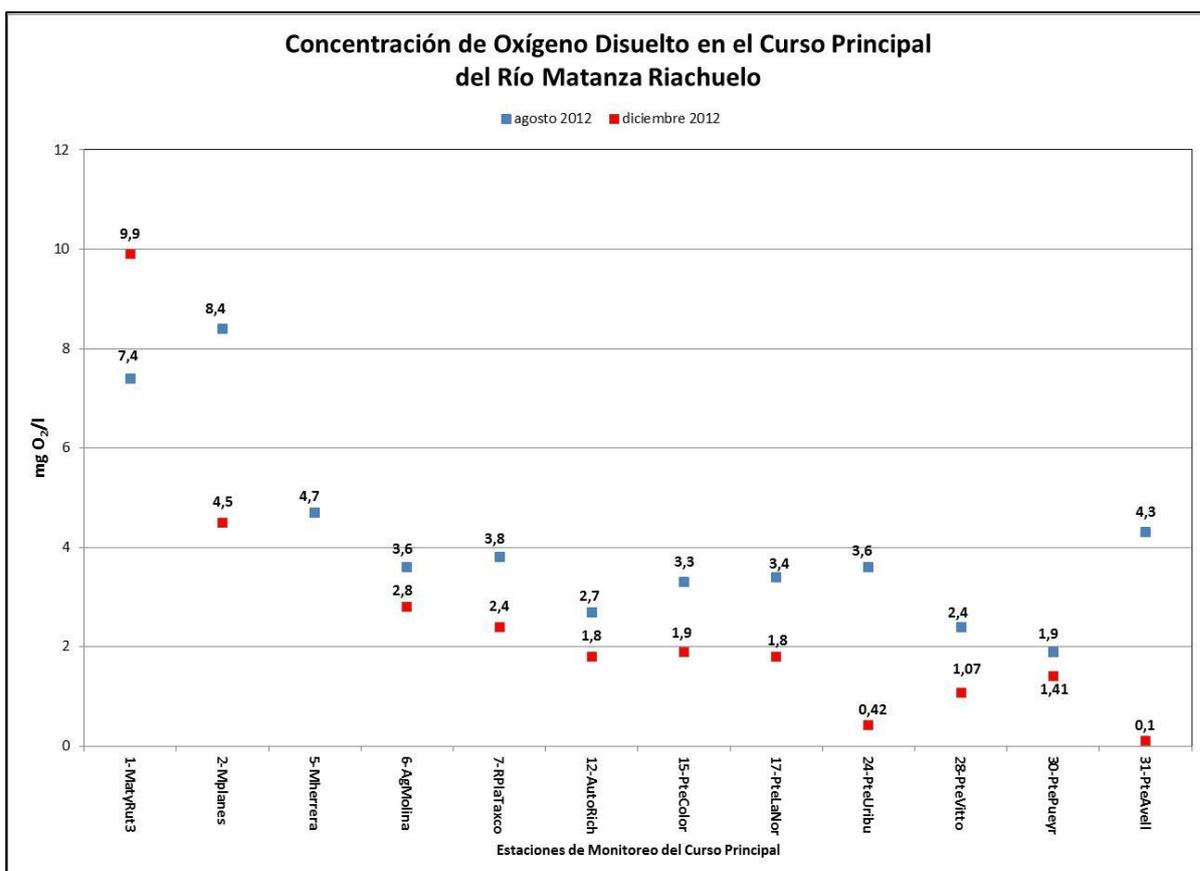
La concentración de oxígeno disuelto en las aguas del Río Matanza Riachuelo presenta variaciones durante las dos últimas campañas (agosto de 2012 y diciembre de 2012). En la cuenca alta (sitios 1-Río Matanza y Ruta Nacional N° 3 y 2- Río Matanza, cruce con calle Planes) el rango de concentraciones es de 4,5 a 9,9 mg/l. En el tramo medio del Río hasta el Puente La Noria, los valores varían entre 1,8 y 4,7 mg/l mientras que en la Cuenca baja los valores varían entre 0,1 y 4,3 mg/l.

**Figura 1.3.** Concentración de Oxígeno Disuelto en las aguas del curso principal del Río Matanza Riachuelo en doce (12) sitios comparando las campañas realizadas en agosto de 2012 y diciembre de 2012.

En diez 10 (diez) estaciones de monitoreo se presentó una concentración menor de oxígeno disuelto en diciembre de 2012 en relación a agosto de 2012.

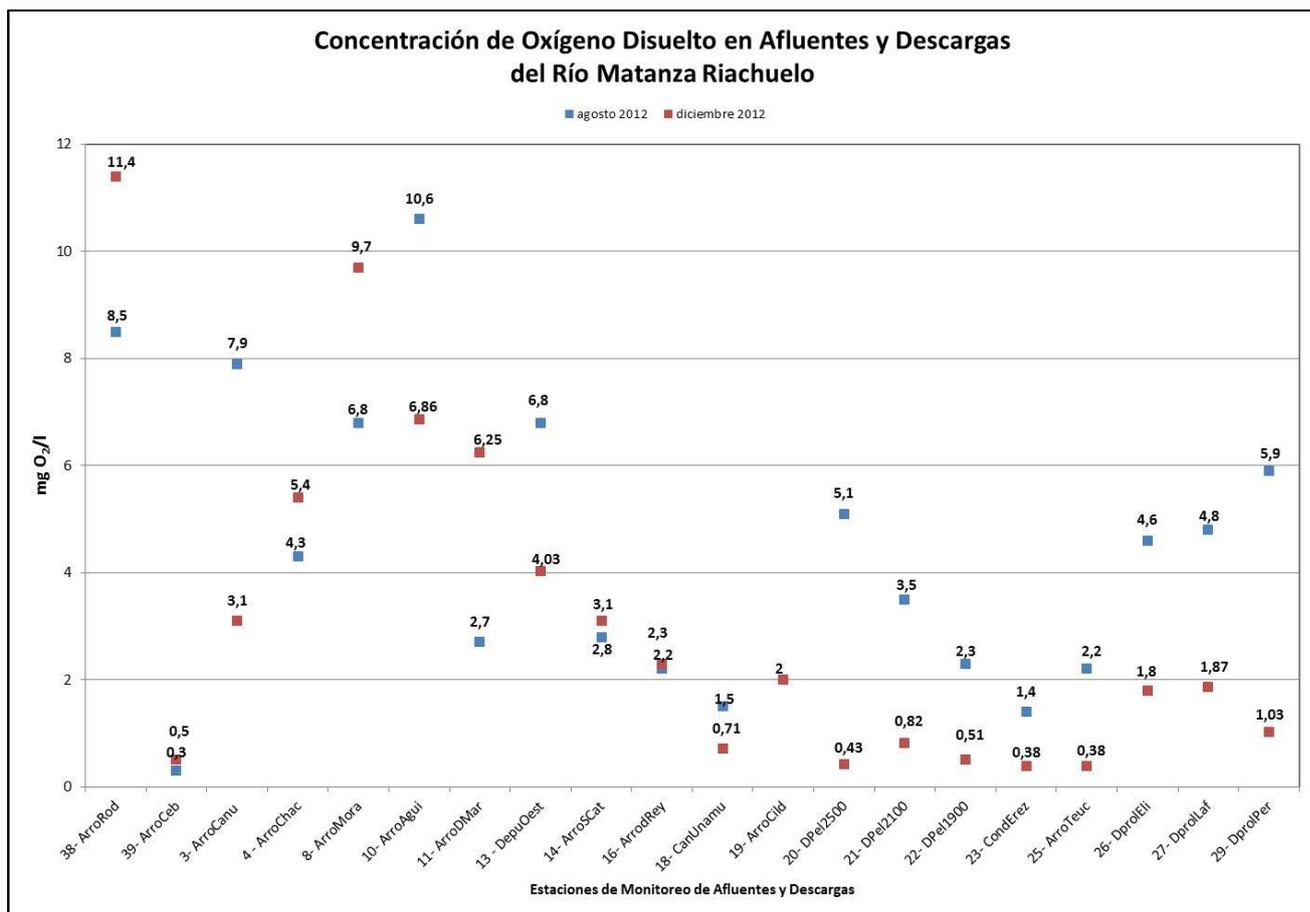
**Figura 1.4.** Concentración de Oxígeno Disuelto en Afluentes y Descargas del Río Matanza-Riachuelo en las campañas de agosto de 2012 y diciembre de 2012.

En 12 estaciones de monitoreo se presentaron valores menores de oxígeno disuelto en la campaña de diciembre de 2012 en relación a la campaña de agosto de 2012. De las estaciones restantes, 7 estaciones presentaron valores mayores de oxígeno disuelto en la campaña diciembre de 2012 en relación a la campaña de agosto de 2012 y una estación permaneció sin cambios para la comparación entre los periodos evaluados. Los rangos de los valores registrados se encontraron entre 0,3 y 11,4 mg O<sub>2</sub>/l (Figura 1.4).

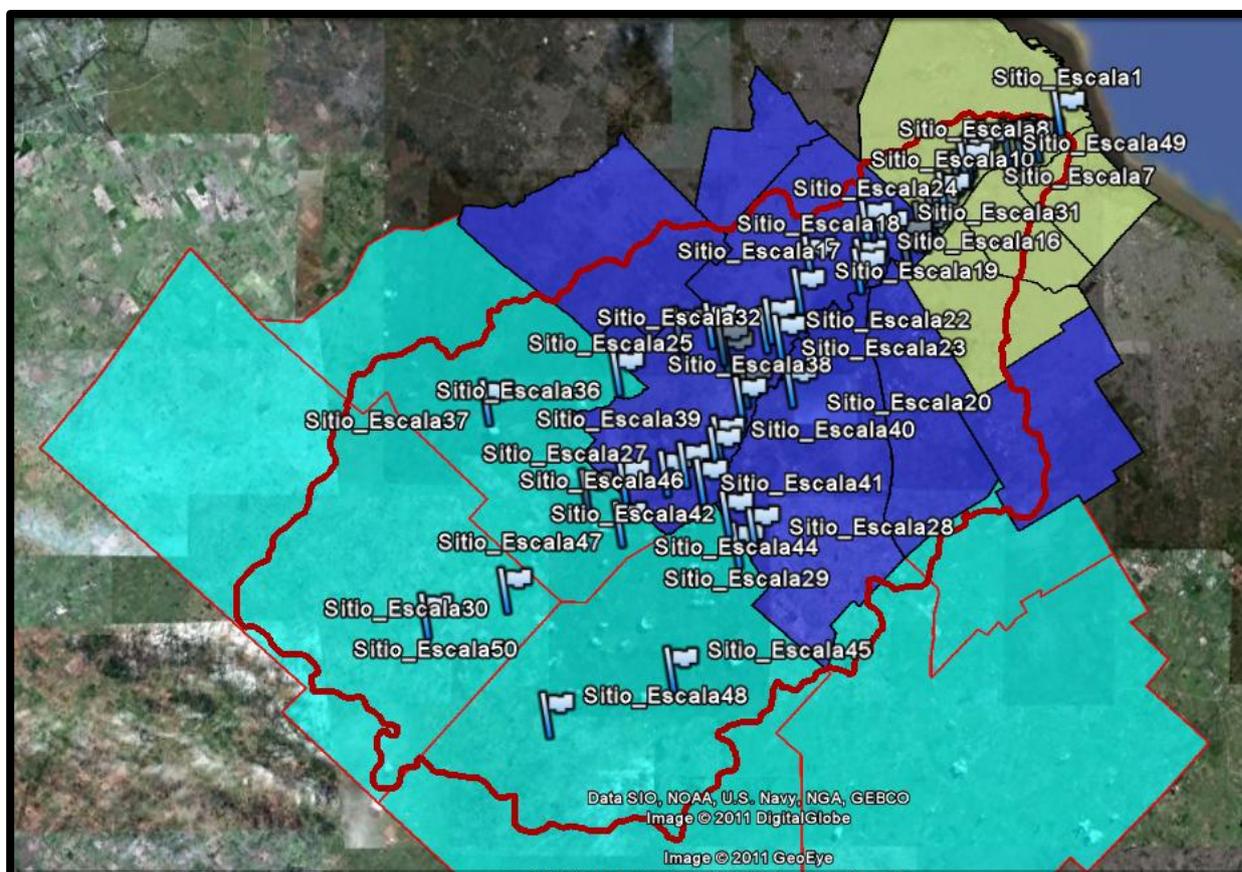
Figura 1.5. Ubicación de los cincuenta (50) sitios de la CMR donde se instalaron escalas.

- Instalación de escalas (estaciones hidrométricas) en cincuenta (50) sitios diferentes ubicados en el curso principal y tributarios en el ámbito de la CMR.

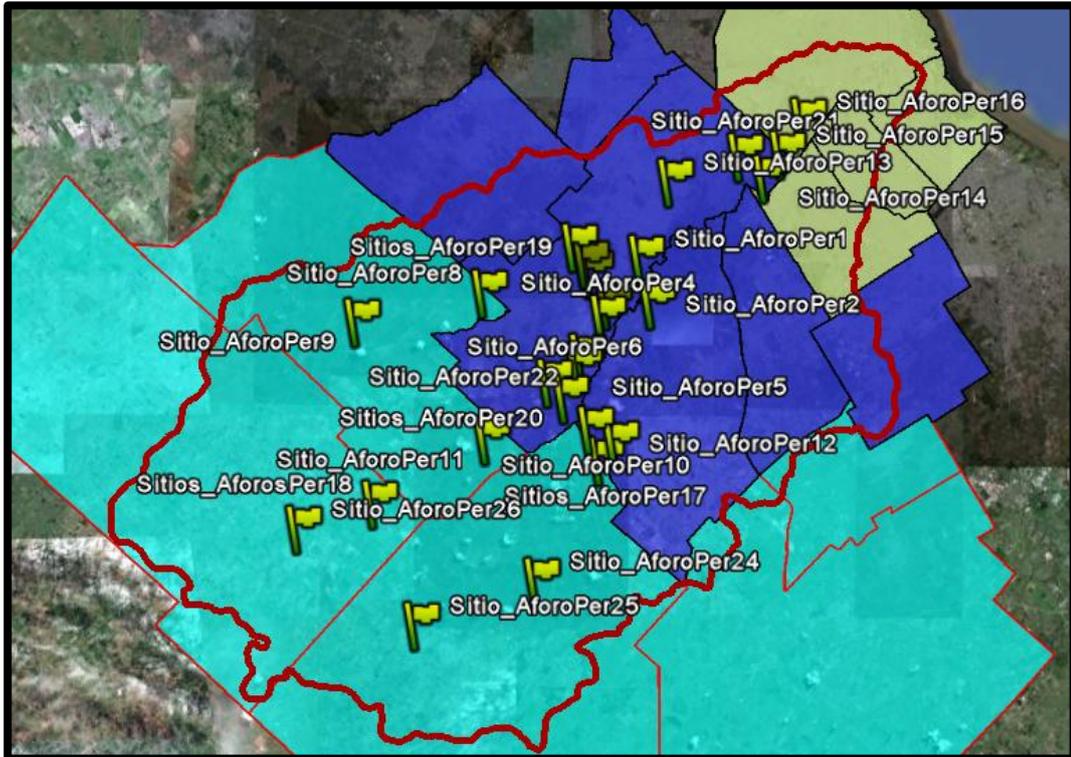
Figura 1.6. Ubicación de los veintiséis (26) sitios de la CMR donde se realiza la medición periódica de caudales.

- Realización de doce (12) campañas de medición de caudales (aforos periódicos) con frecuencia mensual en veintiséis (26) sitios o puntos en el ámbito de la CMR donde además se realicen determinaciones de calidad de agua superficial.

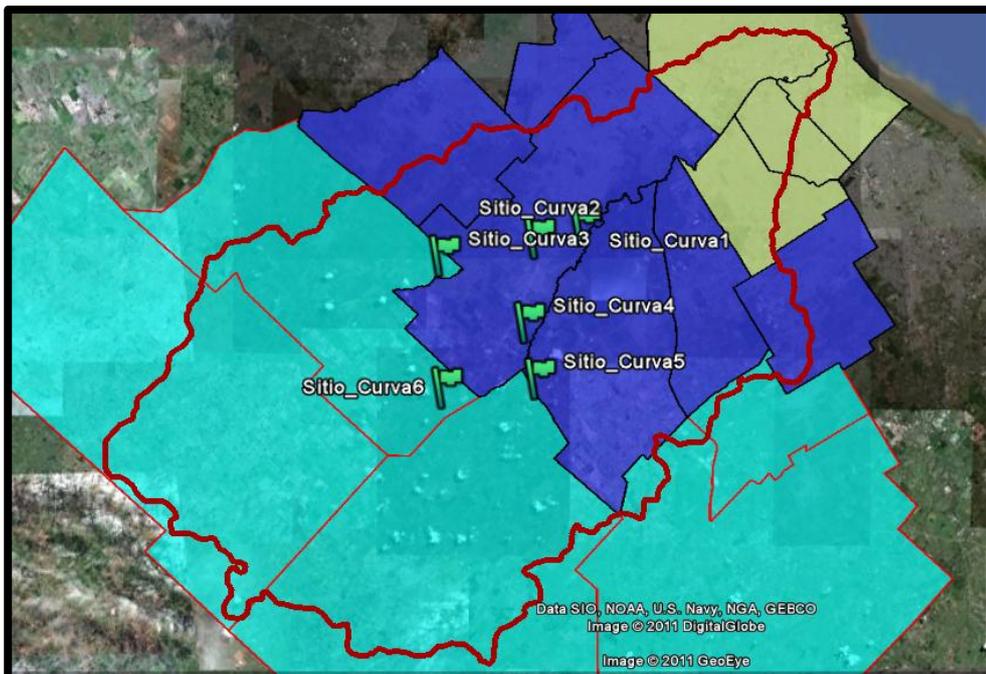
Figura 1.7. Ubicación de los seis (6) sitios ubicados en la CMR para construcción de curva H-Q.

- Realización de ocho (8) campañas de aforo cuyo objetivo es la construcción de la curva H-Q en seis (6) sitios o puntos en el curso principal de la CMR no influenciados por efecto de las mareas y en cursos tributarios del mismo.

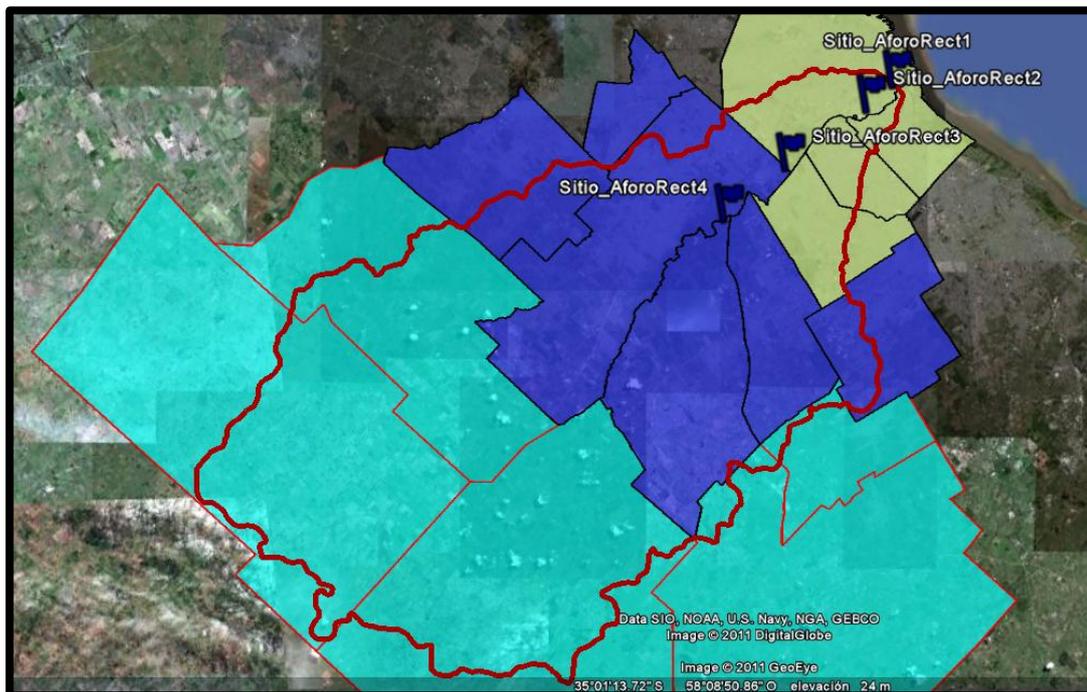
**Figura 1.8.** Ubicación de los cuatro (4) sitios ubicados en la rectificación del curso principal de la CMR.

- Realización de seis (6) campañas de aforo en cuatro (4) sitios o puntos en la sección rectificada del curso principal (Riachuelo) para medir el efecto de las mareas provenientes del Río de la Plata.

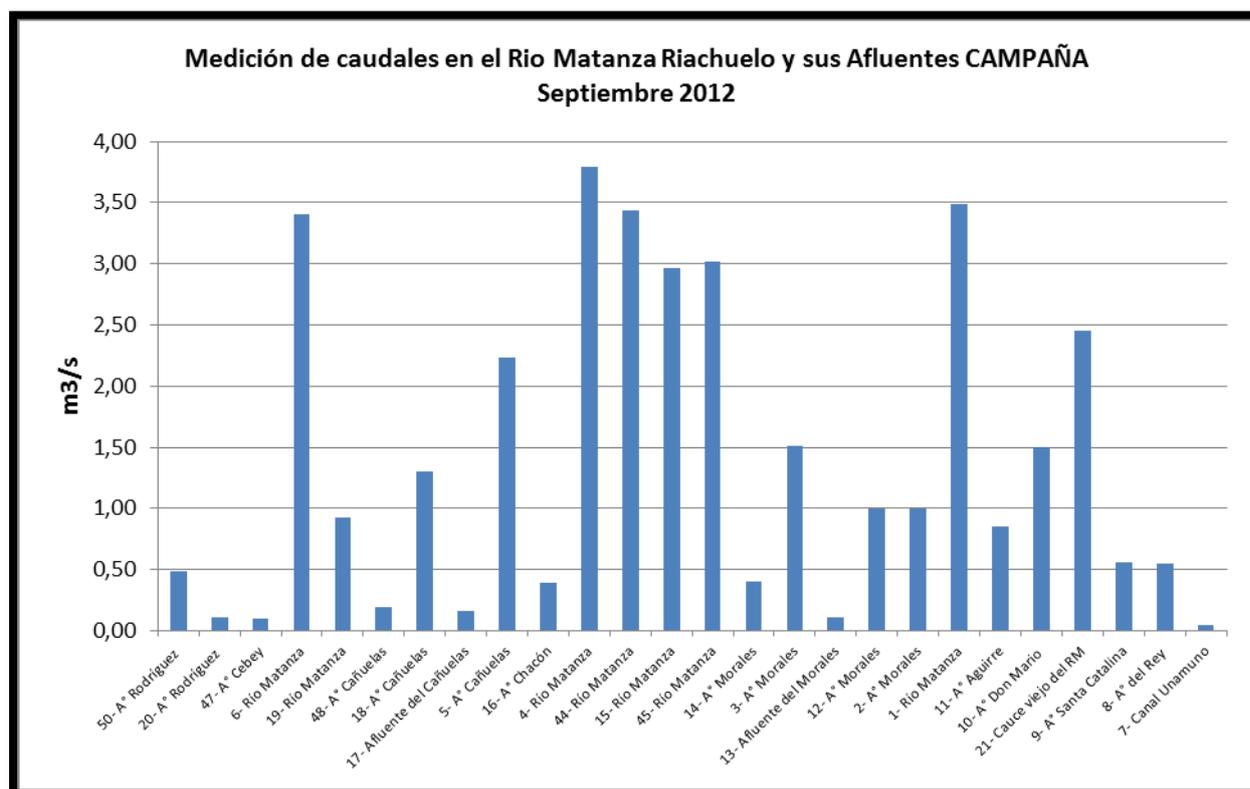
**Figura 1.9.** Resultados de campaña de medición de caudales del mes de septiembre de 2012.

La **Figura 1.9** presenta los caudales medidos en m<sup>3</sup>/segundo durante septiembre de 2012, en cada una de las 26 secciones de medición.

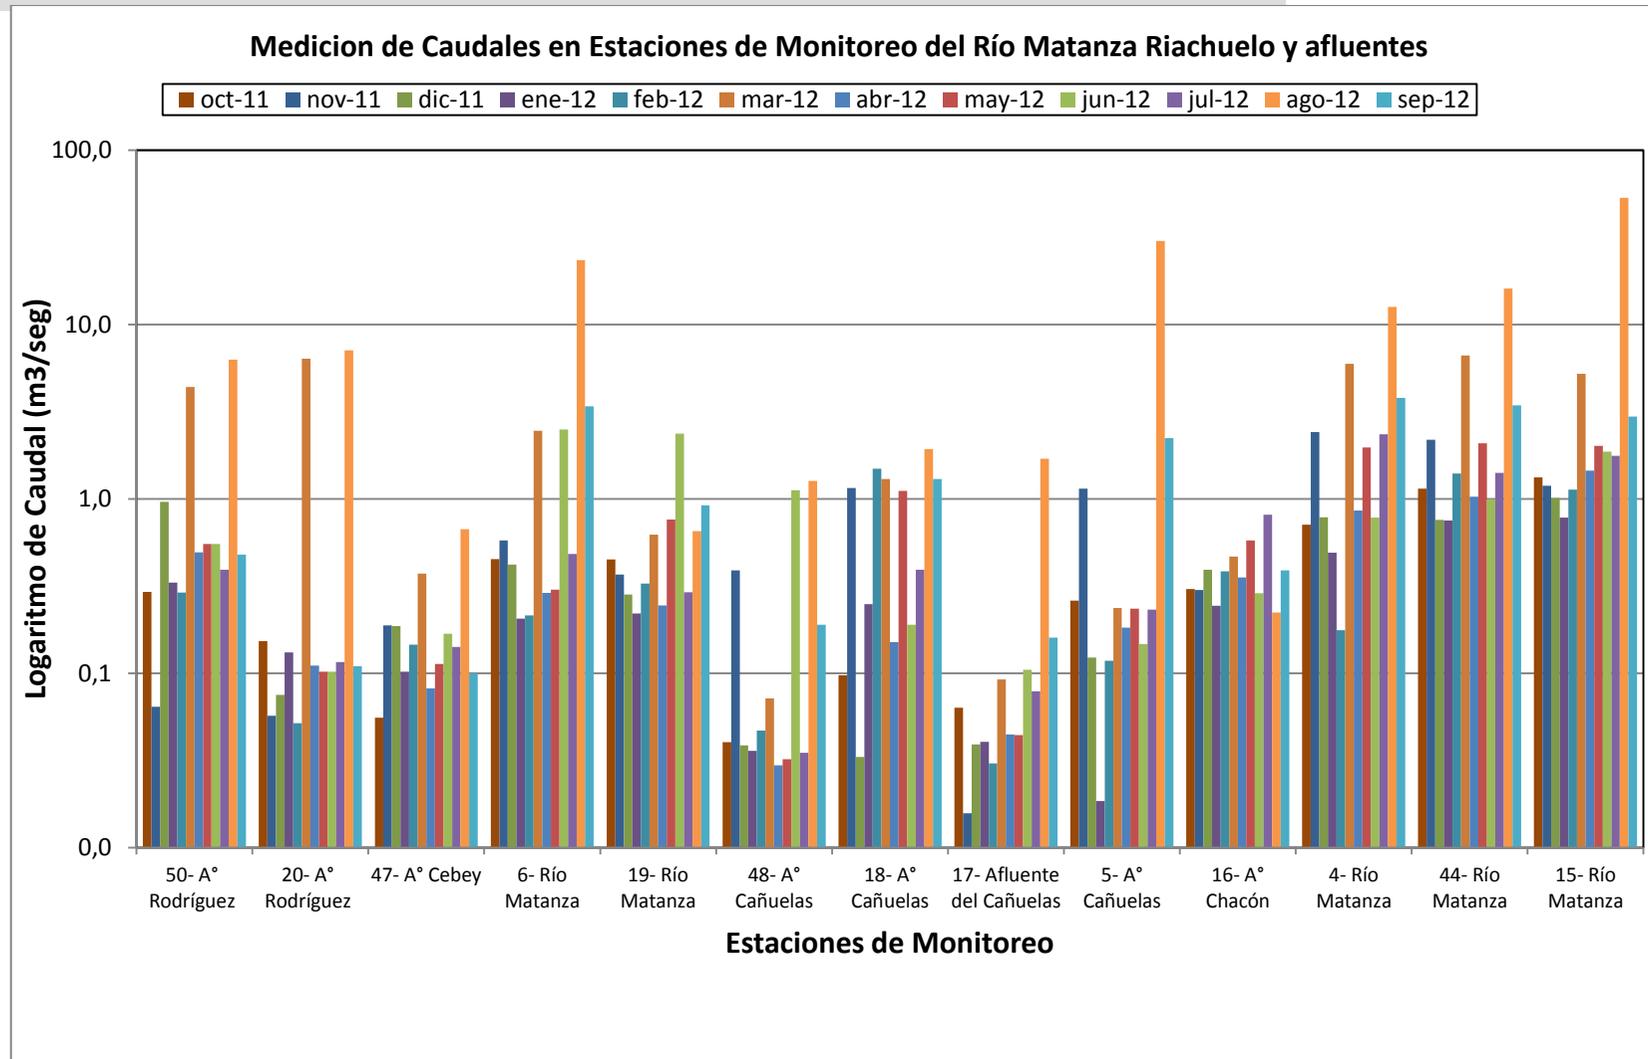
**Figura 1.10.** Resultados comparativos de campañas mensuales de medición de caudales durante el período octubre de 2011 a septiembre de 2012

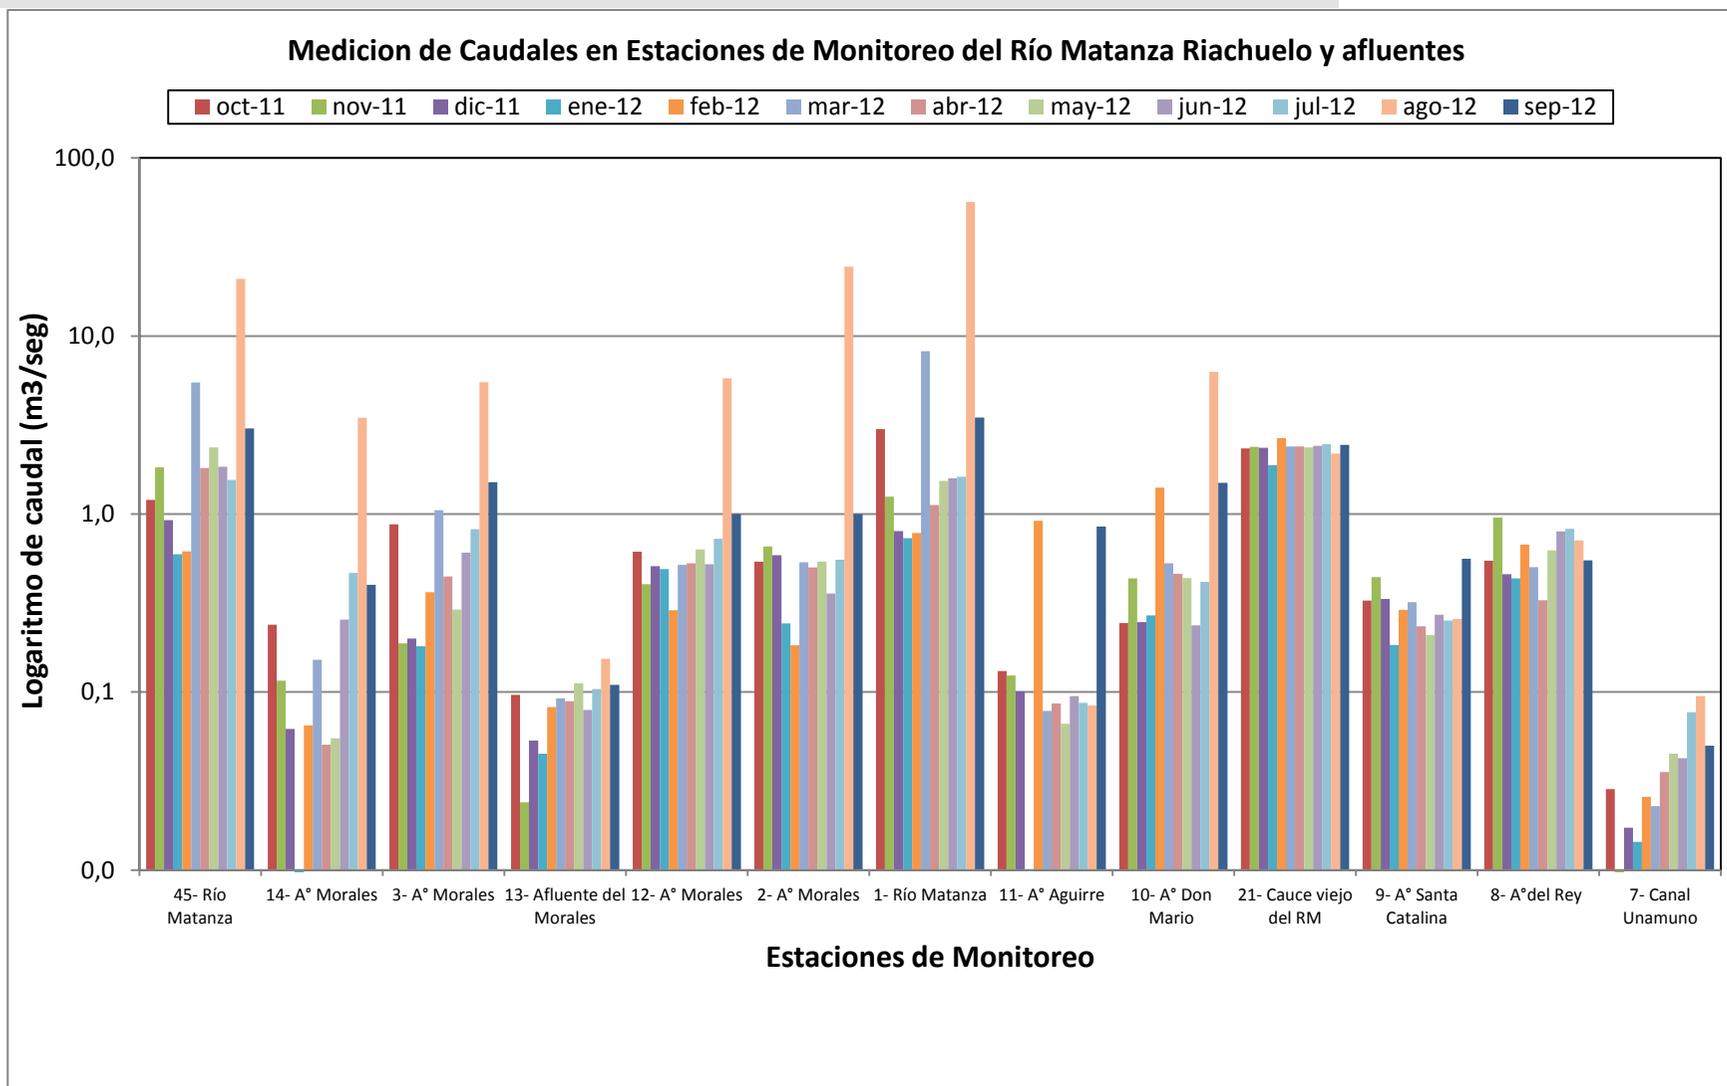
**Figura 1.11.** Resultados comparativos de campañas mensuales de medición de caudales durante el período octubre de 2011 a septiembre de 2012.

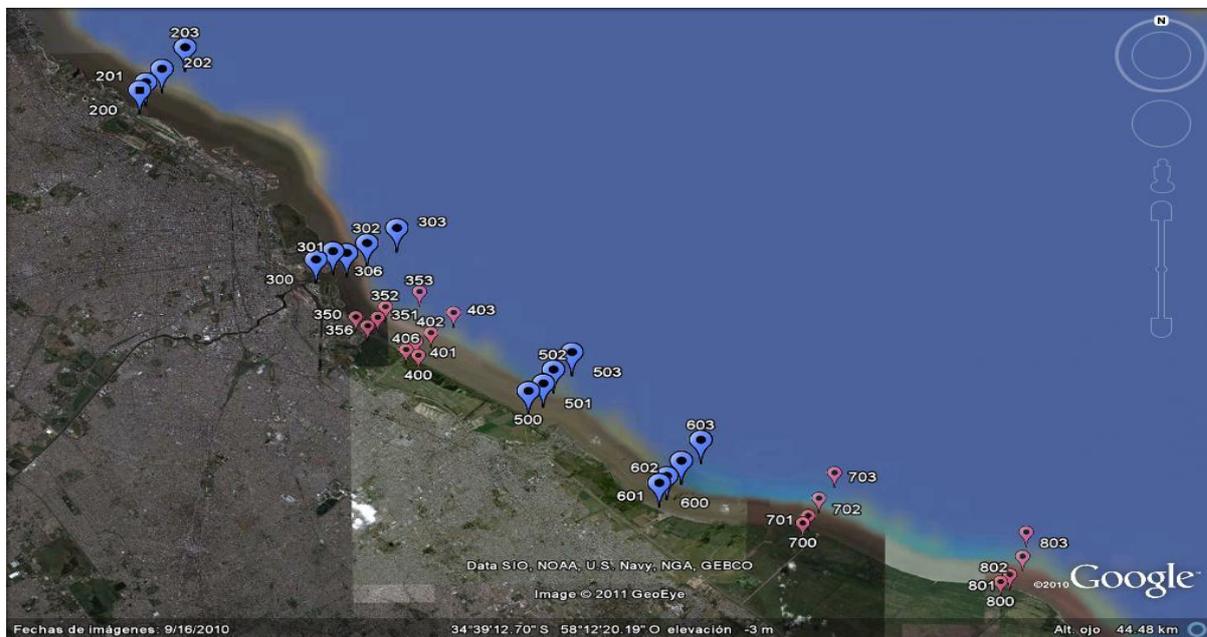
**Figura 1.12.** Franja Costera Sur. Ubicación de transectas o piernas establecidas para el monitoreo de la Franja Costera Sur. Se muestran en azul las transectas cuyos resultados son considerados en el presente informe y en rojo las restantes.

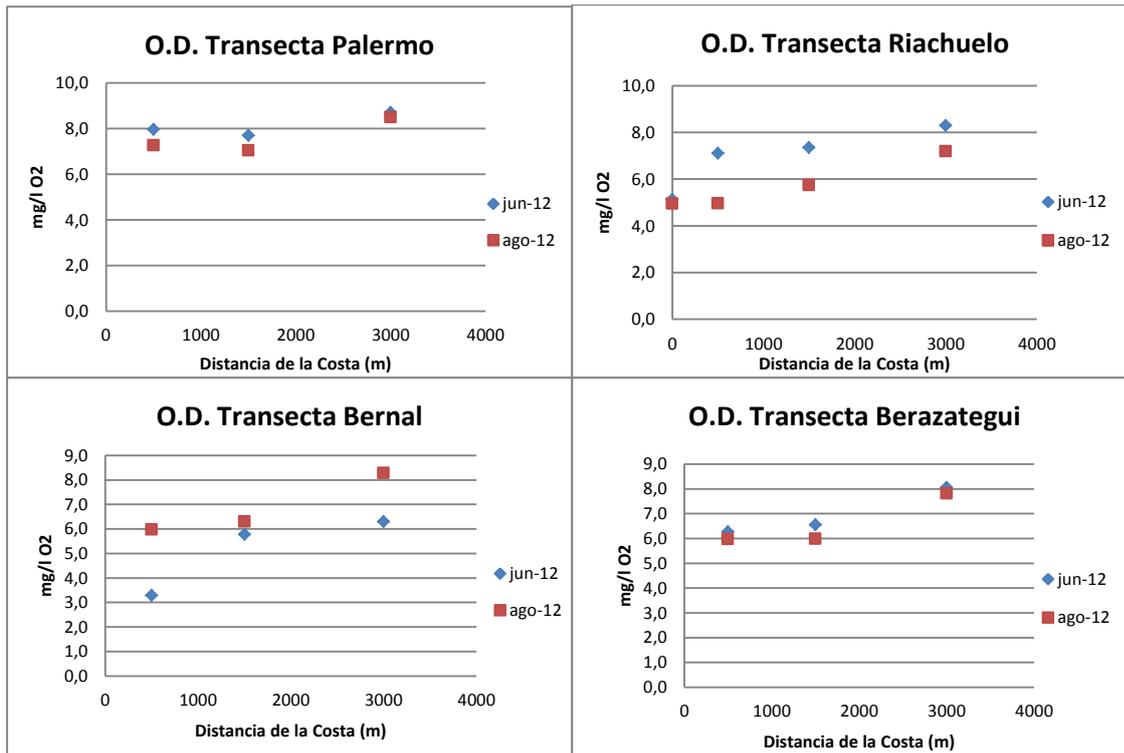
**Figura 1.13.** Concentración de Oxígeno Disuelto en cuatro transectas de la Franja Costera Sur del Río de la Plata.

Para la **Transecta Bernal (500)** se presentan valores cercanos entre 3 y 6 mg/l a 500 metros de la costa, se puede decir mantiene la tendencia de aumento de oxígeno disuelto aguas adentro del Río de la Plata. Los valores y tendencia de la concentración de oxígeno son muy similares para las campañas de junio 2012 y agosto de 2012. El análisis del oxígeno disuelto en la **Transecta Berazategui**, presenta las mismas tendencias observadas para las demás transectas.

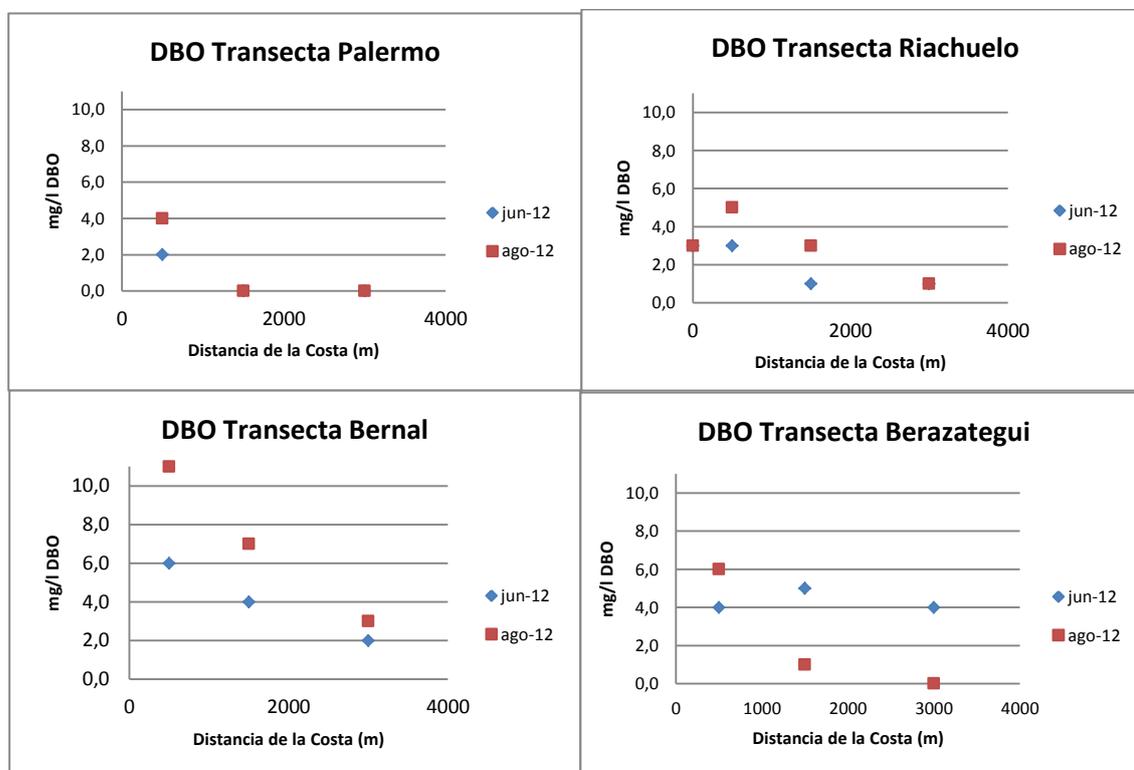
**Figura 1.14.** Concentración de Demanda Bioquímica de Oxígeno (DBO) en cuatro transectas de la Franja Costera Sur del Río de la Plata.

El alto poder de degradación de la materia orgánica que tienen las aguas del Río de la Plata (debido a su alta capacidad de oxigenación y gran caudal: aproximadamente 24.000 m<sup>3</sup>/s) da lugar a que la Demanda

Bioquímica de Oxígeno (DBO) disminuya rápidamente, una vez que las diferentes descargas y afluentes ingresan al Río de la Plata.

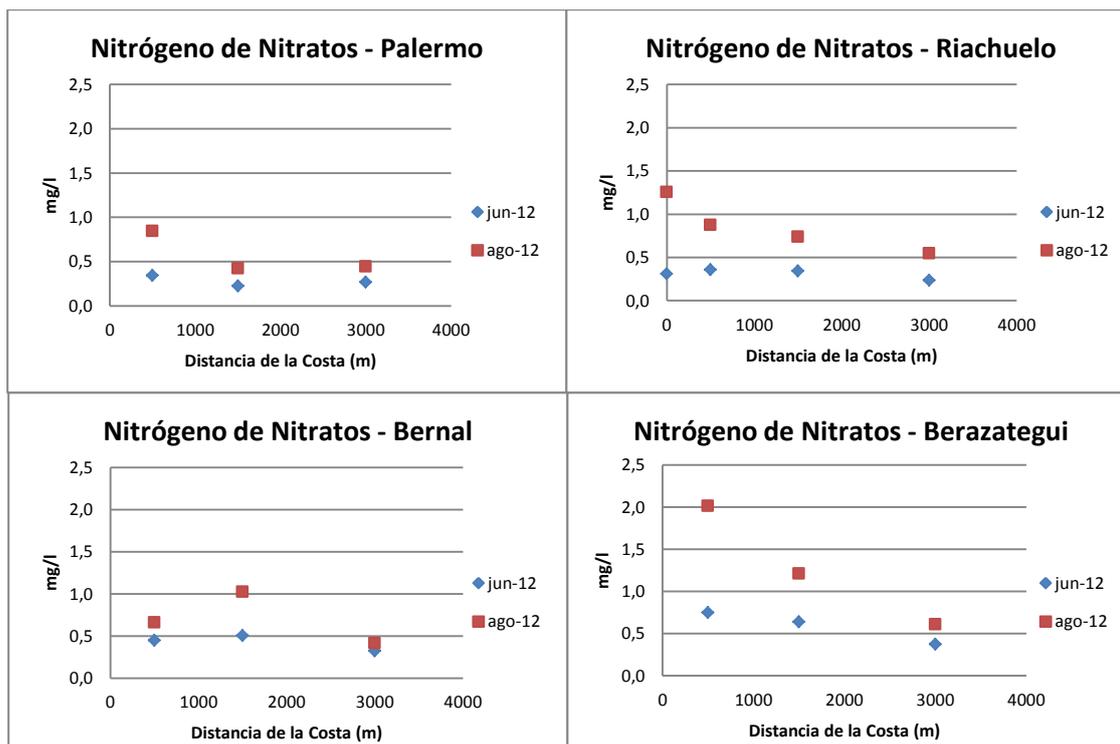
**Figura 1.15.** Concentración de Nitrógenos de Nitratos ( $N-NO_3$ ) en cuatro transectas de la Franja Costera Sur del Río de la Plata.

Las concentraciones de nitratos evidencian una tendencia similar a la de otros parámetros ya mencionados, observándose una disminución de su concentración en los puntos de muestreo más alejados de la costa. A los 3.000 metros de la línea de costa, las concentraciones de nitrato para estas transectas registran valores similares (alrededor de 0,5 mg/l).

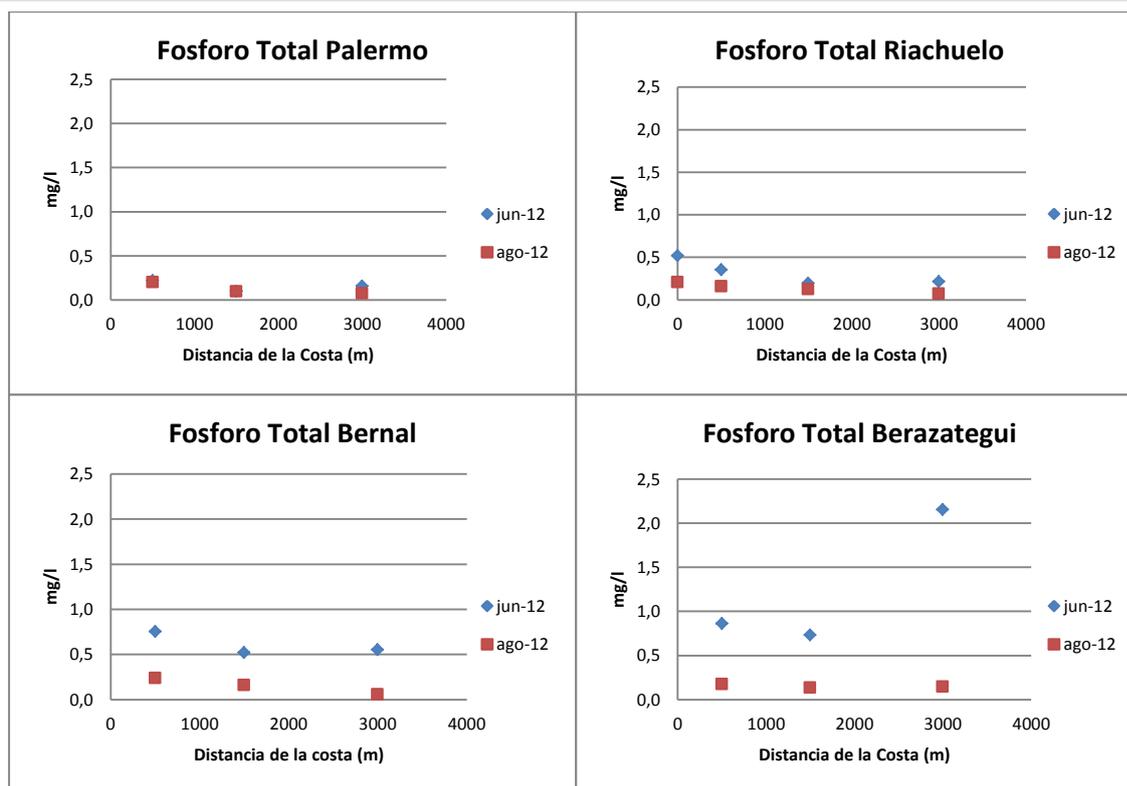
Figura 1. 16 Concentración de Fosforo Total en cuatro transectas de la Franja Costera Sur del Río de la Plata.

Al igual que para el resto de los parámetros considerados se observa una disminución en las concentraciones de fósforo total a medida que los puntos de muestreo se alejan de la costa. Como se puede observar los valores correspondientes a las campañas de junio de 2012 son un poco más elevados que los de agosto de 2012.

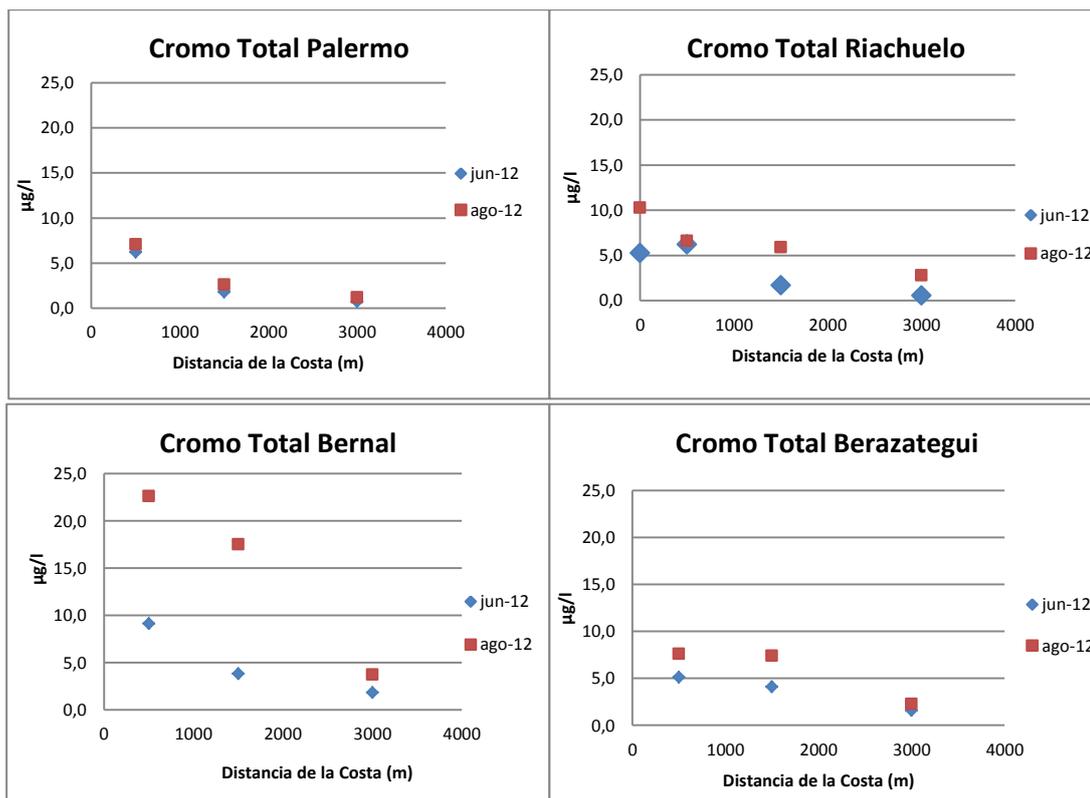
**Figura 1.17** Concentración de Cromo Total en cuatro transectas de la Franja Costera Sur del Río de la Plata

Al igual que para el resto de los parámetros considerados, se observa una disminución de las concentraciones de cromo total, presente en la columna de agua de la Franja Costera Sur del Río de la Plata, a medida que los puntos de muestreo se alejan de la costa, excepción de la transecta Berazategui.

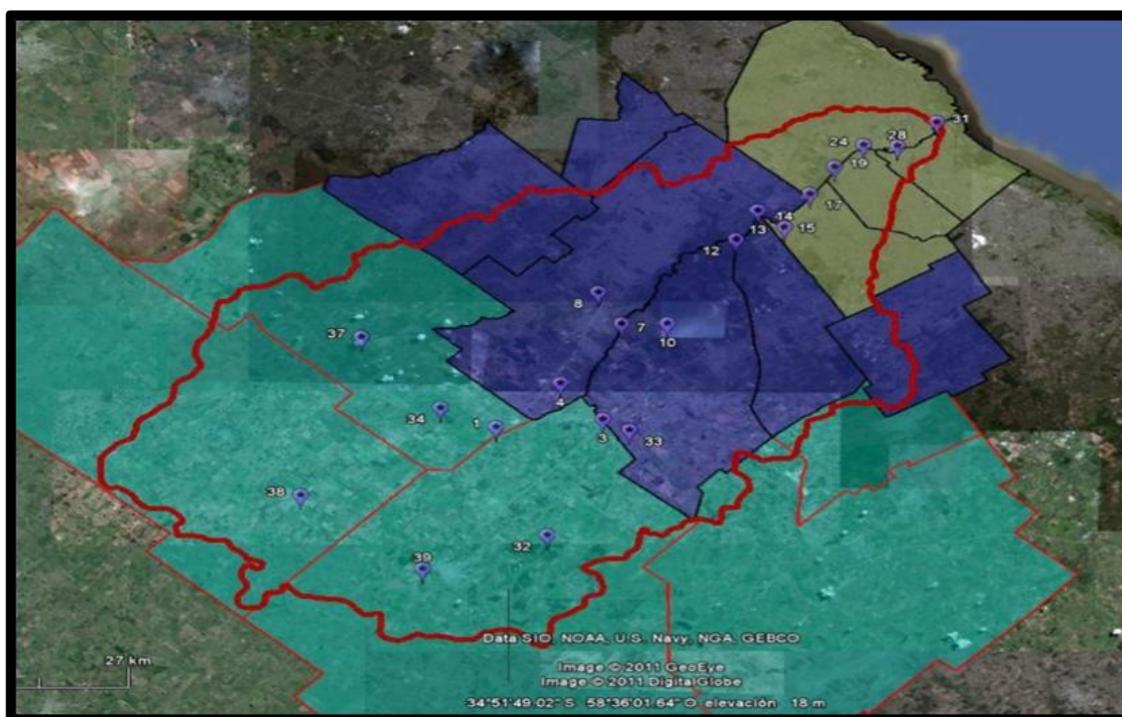
**Figura 1.18.** Localización de las estaciones de monitoreo de parámetros biológicos de la Cuenca Matanza Riachuelo para campañas realizadas por el Instituto de Limnología “Dr. Raúl Ringuelet” (ILPLA).

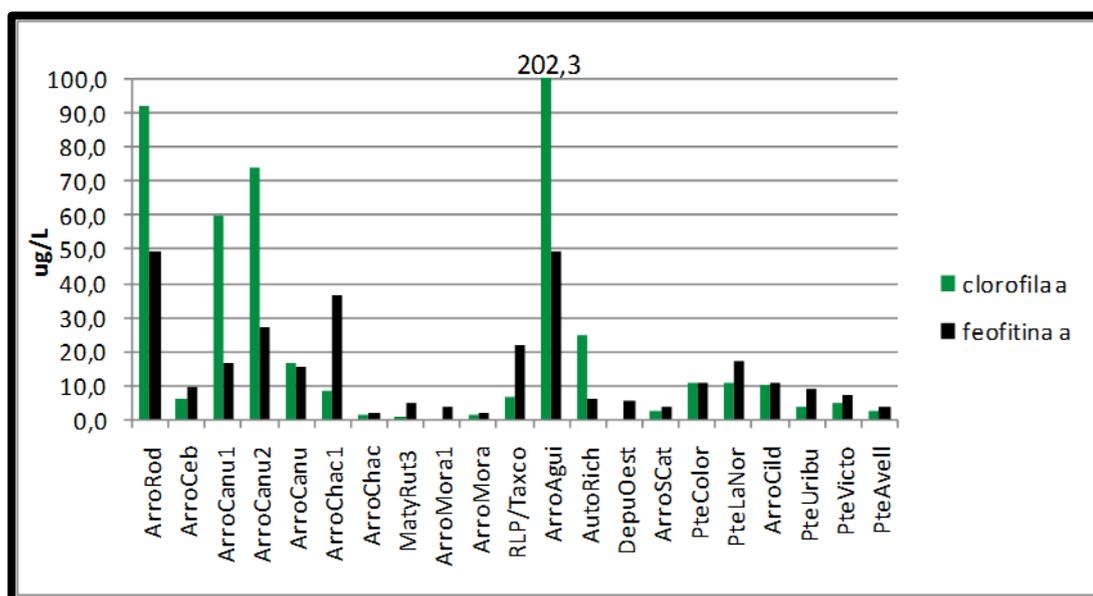
**Figura 1.19.** Concentraciones de clorofila *a* y feofitina *a* en los sitios correspondientes a la campaña de muestreo realizada en Agosto de 2012.

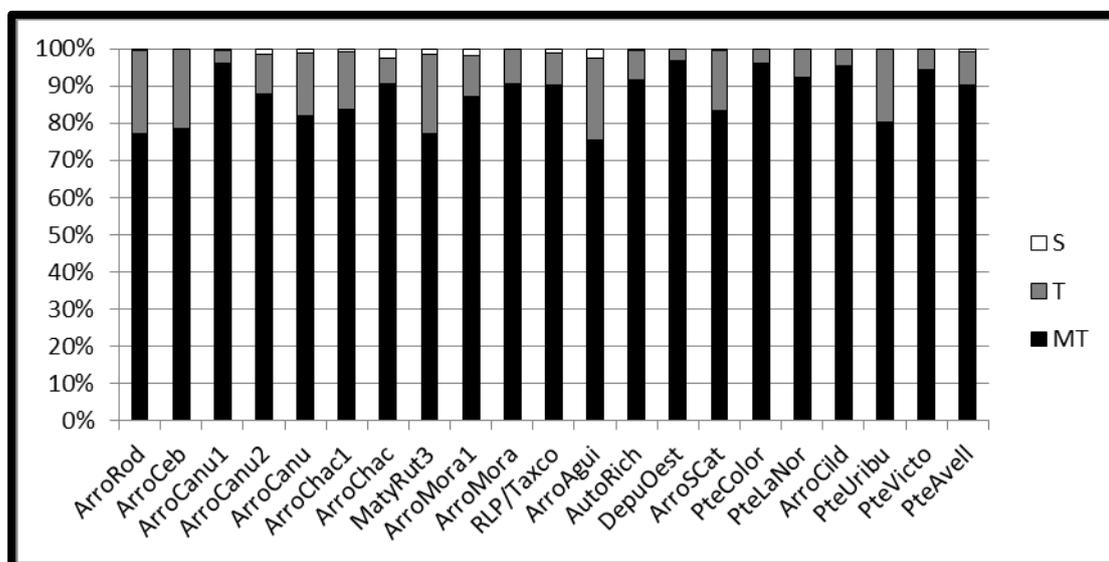
**Figura 1.20.** Relación porcentual de Diatomeas entre especies Sensibles (S), Tolerantes (T) y Muy Tolerantes (MT) en la cuenca Matanza Riachuelo durante el muestreo de agosto de 2012

Teniendo en cuenta el porcentaje de especies sensibles, tolerantes y muy tolerantes a la contaminación es posible advertir un predominio de especies muy tolerantes que superan el 70% en toda la cuenca. Particularmente en la cuenca baja el porcentaje de especies muy tolerantes supera el 90% en la mayoría de los sitios. Los mayores valores del porcentaje de especies sensibles correspondieron a los sitios ArroAgui (2,63 %), ArroChac (2,6 %) y ArroMora1 (1,8 %).
