## CUENCA MATANZA RIACHUELO

### MEDICIÓN DEL ESTADO DEL AGUA SUPERFICIAL Y SUBTERRÁNEA

### ANÁLISIS E INTERPRETACIÓN DE LOS RESULTADOS

*Informe Trimestral de Octubre-Diciembre 2012*

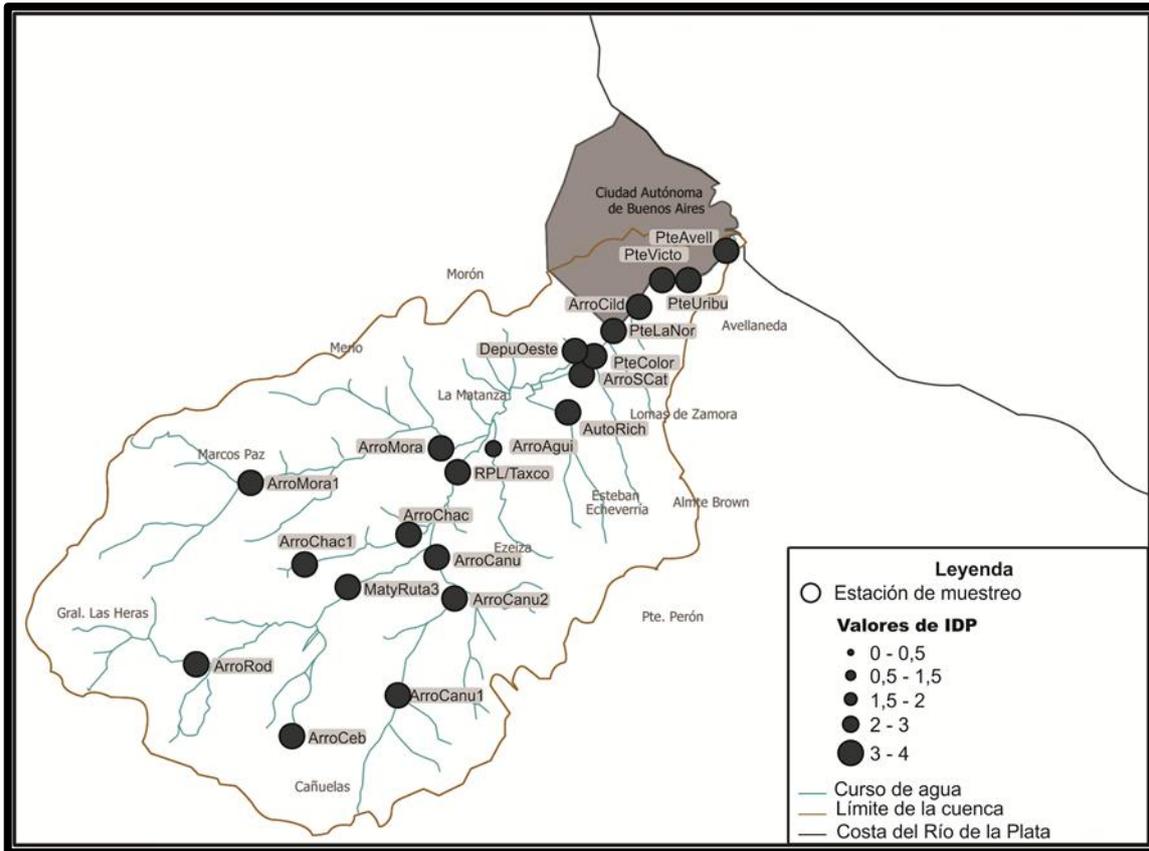
**Figura 1.21.** Valores calculados del IDP las estaciones de la CMR durante el monitoreo realizado en Agosto de 2012

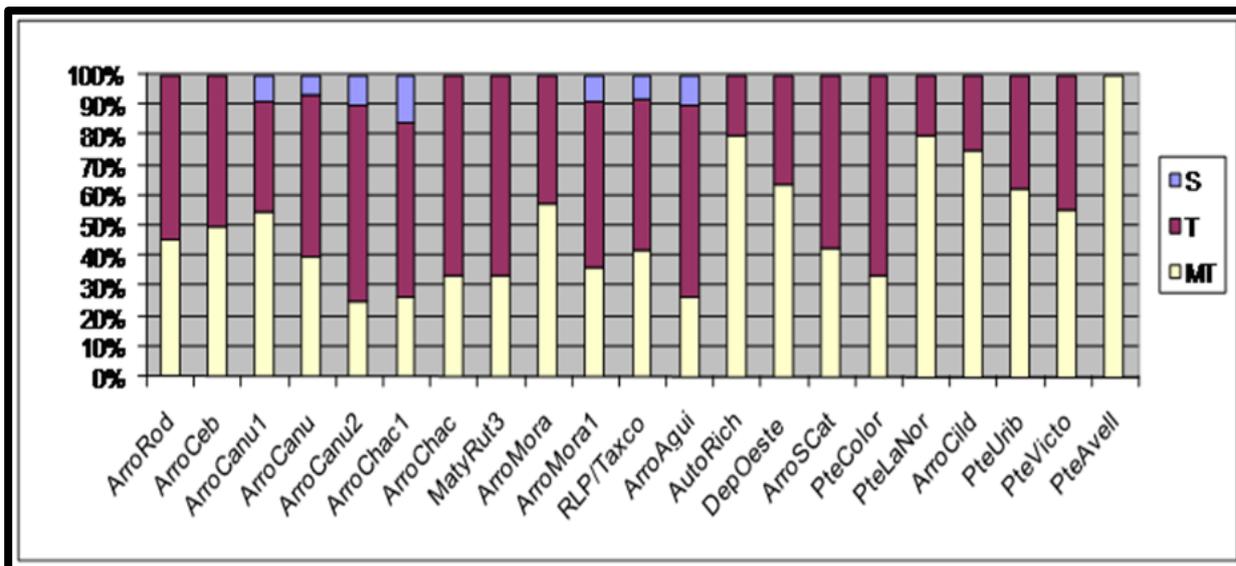
Figura 1.22. Relación porcentual de taxa Sensibles (S), Tolerantes (T) y Muy Tolerantes (MT) en los sitios de monitoreo de la CMR en Agosto 2012

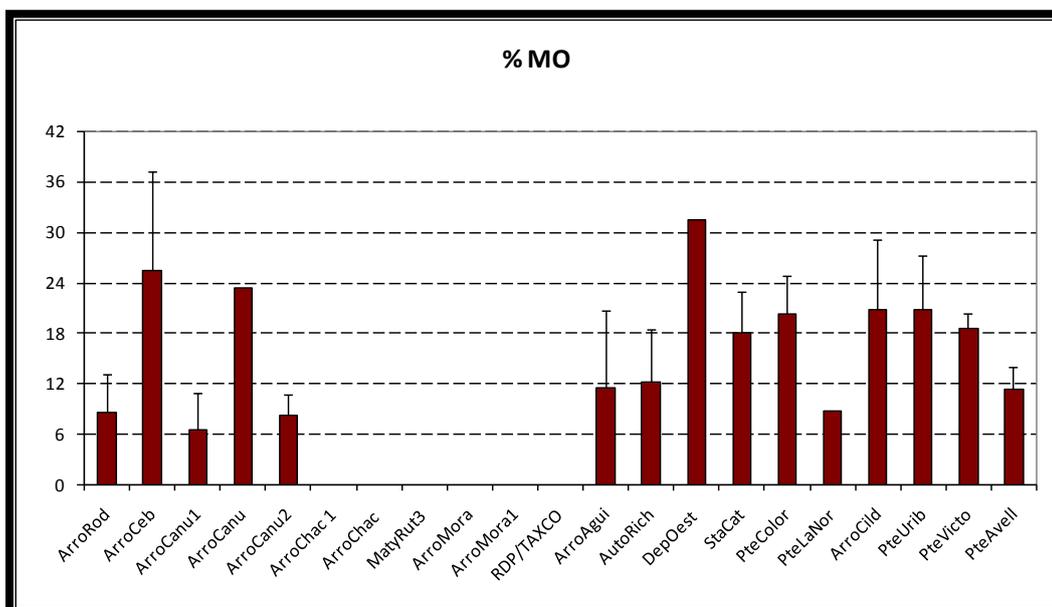
Figura 1.23. Porcentaje de materia orgánica en cada sitio de monitoreo de la CMR (Agosto 2012).

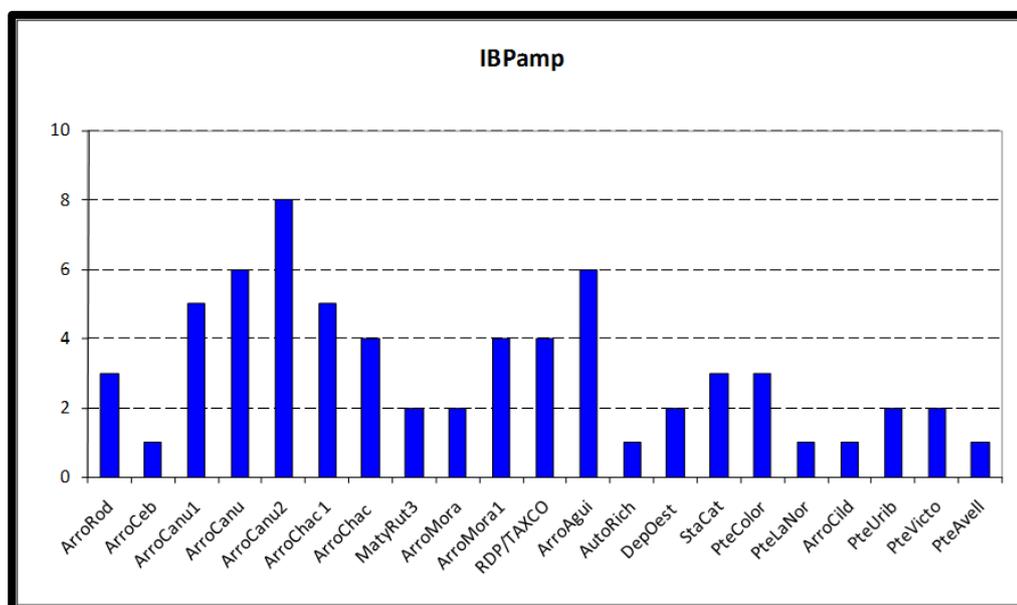
**Figura 1.24.** Valores del Índice IBPAMP en cada sitio de monitoreo de la CMR (Agosto 2012)

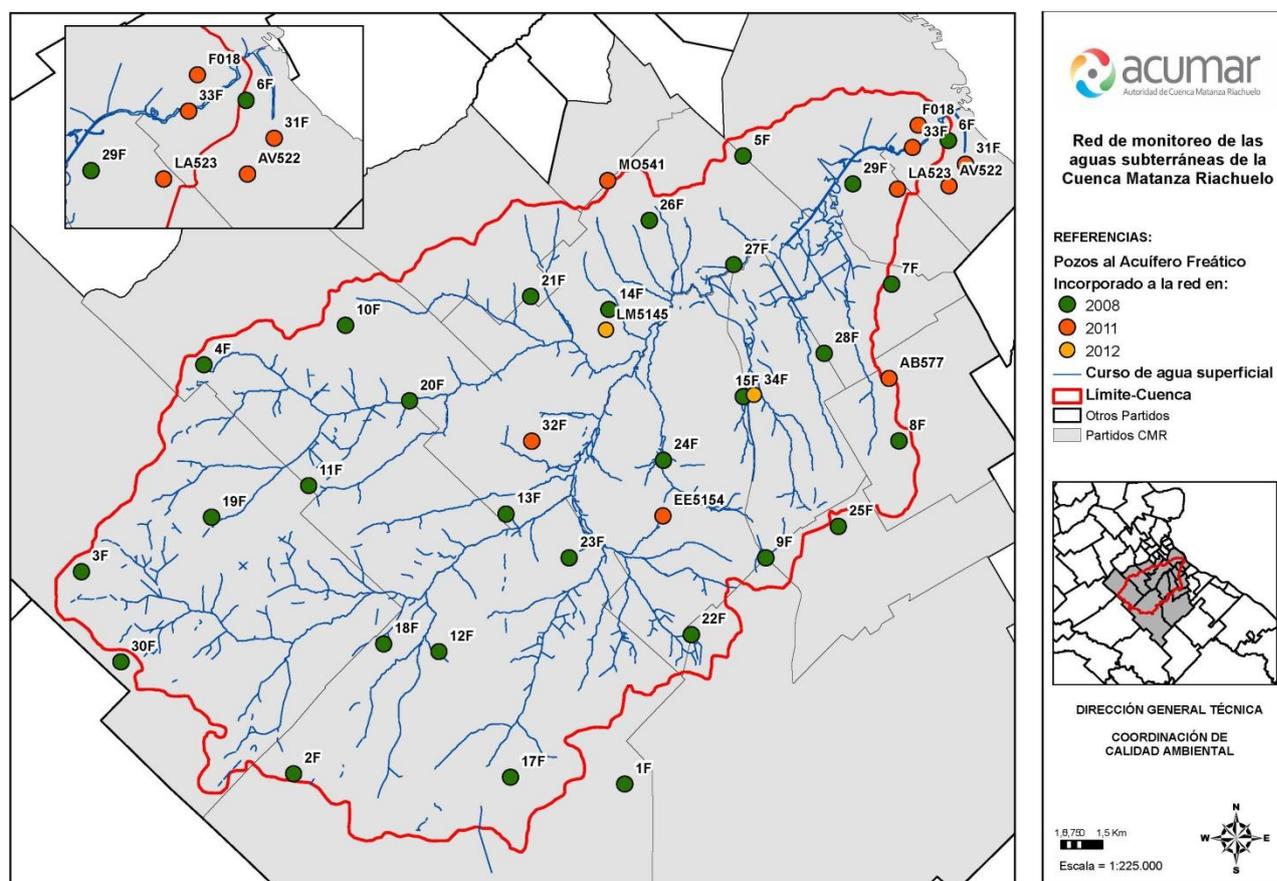
**Figura 2.1.** Monitoreo de Agua Subterránea: localización de los pozos al acuífero Freático en la Cuenca Matanza Riachuelo, diferenciando por año de incorporación a la red.

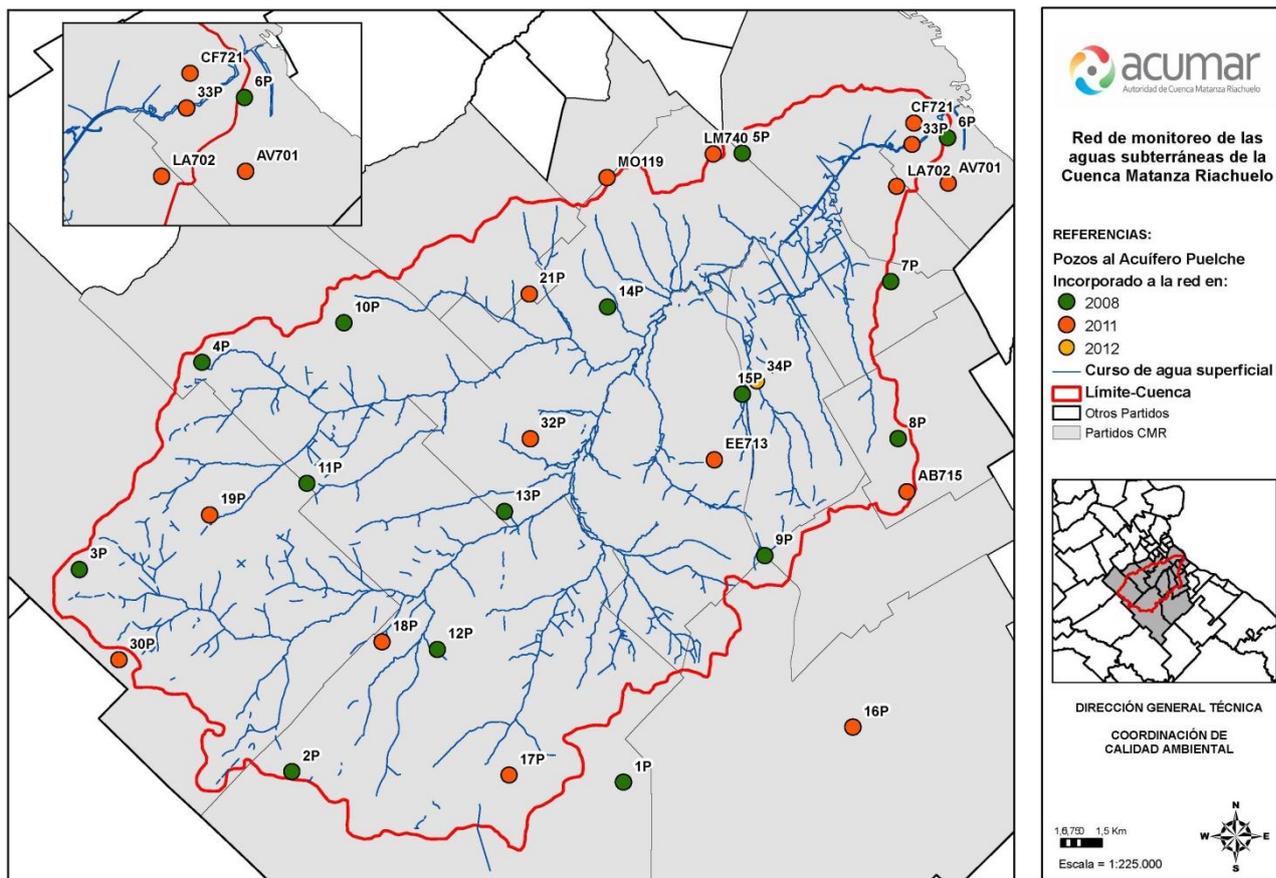
**Figura 2.2.** Monitoreo de Agua Subterránea: localización de los pozos al acuífero Puelche en la Cuenca Matanza Riachuelo, diferenciando por año de incorporación a la red.

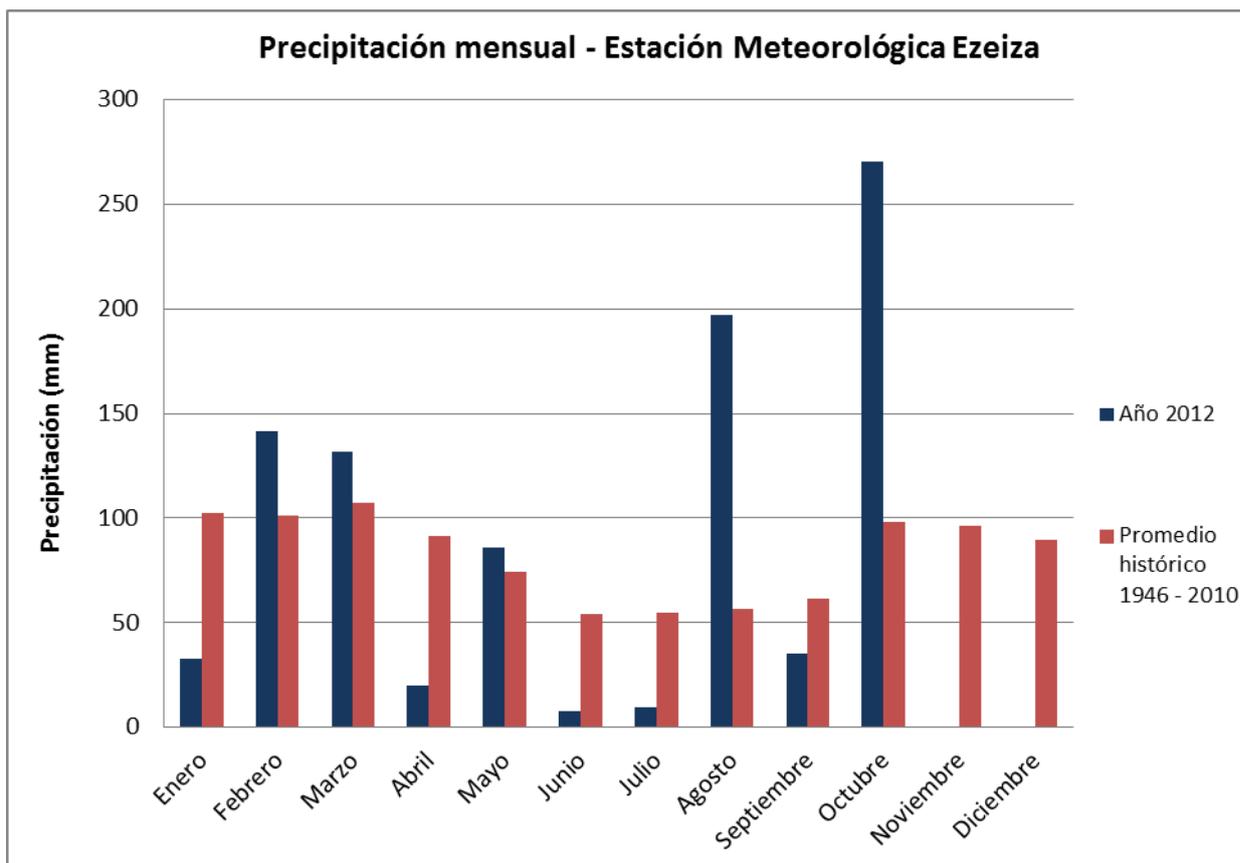
**Figura 2.3** Comparación entre la precipitación promedio histórico mensual para el período 1946-2010 y los meses de 2012. Fuente: Elaboración propia en base a información del Servicio Meteorológico Nacional.

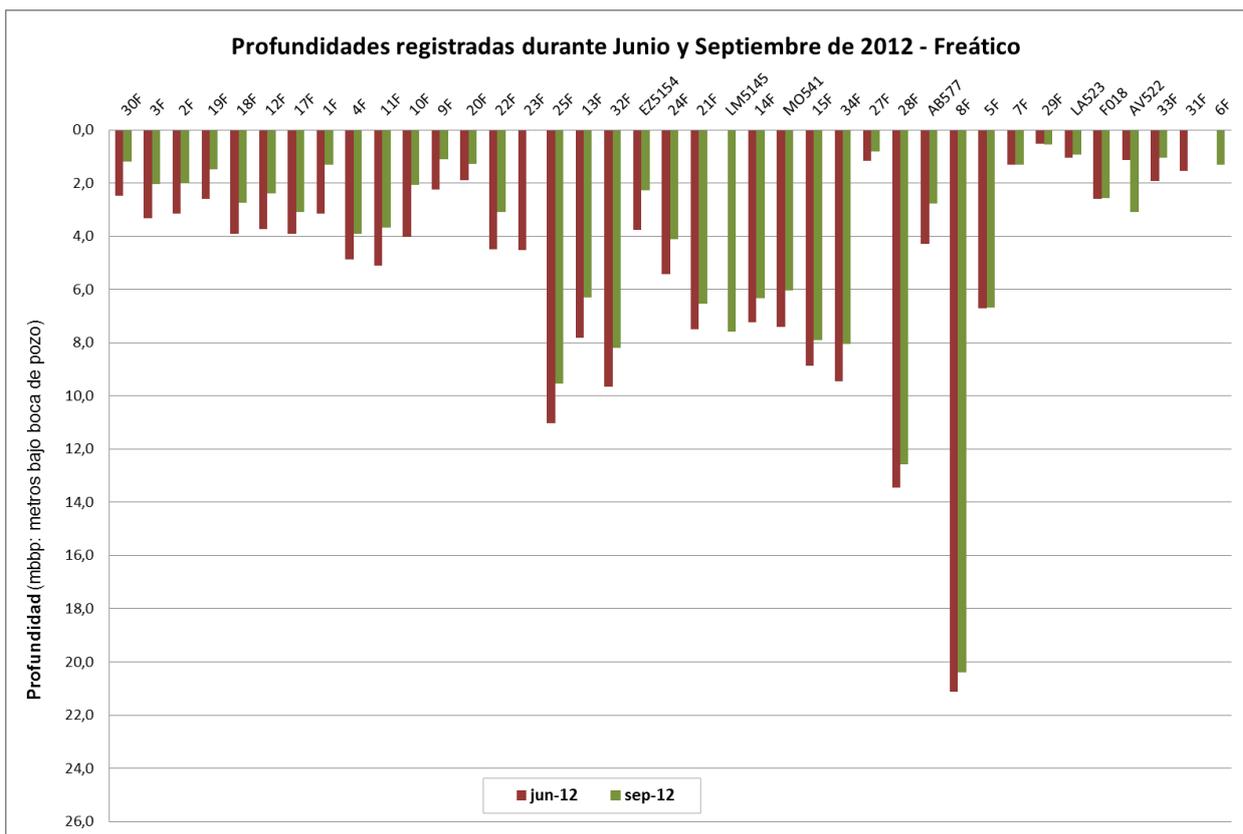
Figura 2.4. Variación de las profundidades en los pozos de monitoreo del freático entre junio y septiembre de 2012.

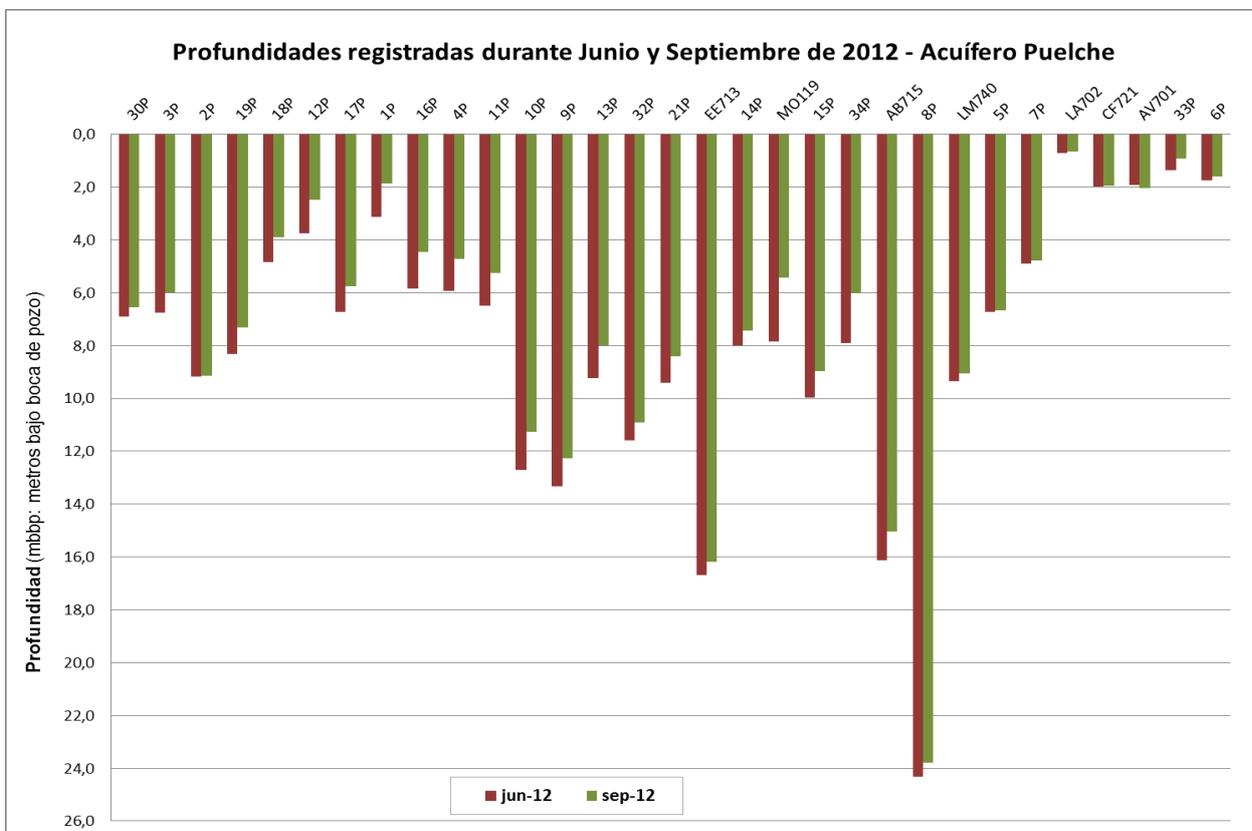
Figura 2.5. Variación de las profundidades en los pozos de monitoreo del acuífero Puelche entre junio y septiembre de 2012.

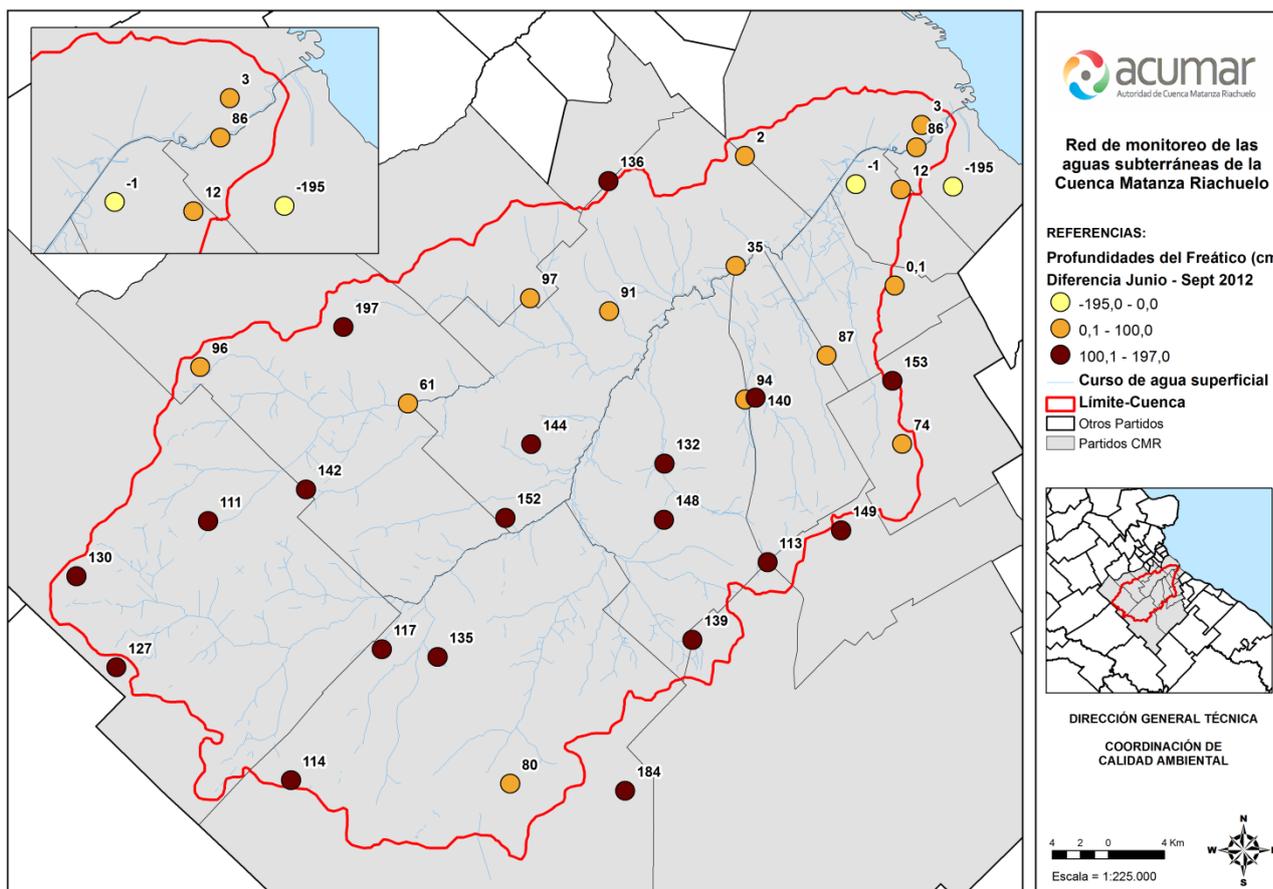
**Figura 2.6.** Variación de las profundidades y su distribución en los pozos de monitoreo del freático entre junio y septiembre de 2012. Signo positivo: ascenso del nivel; signo negativo: descenso.

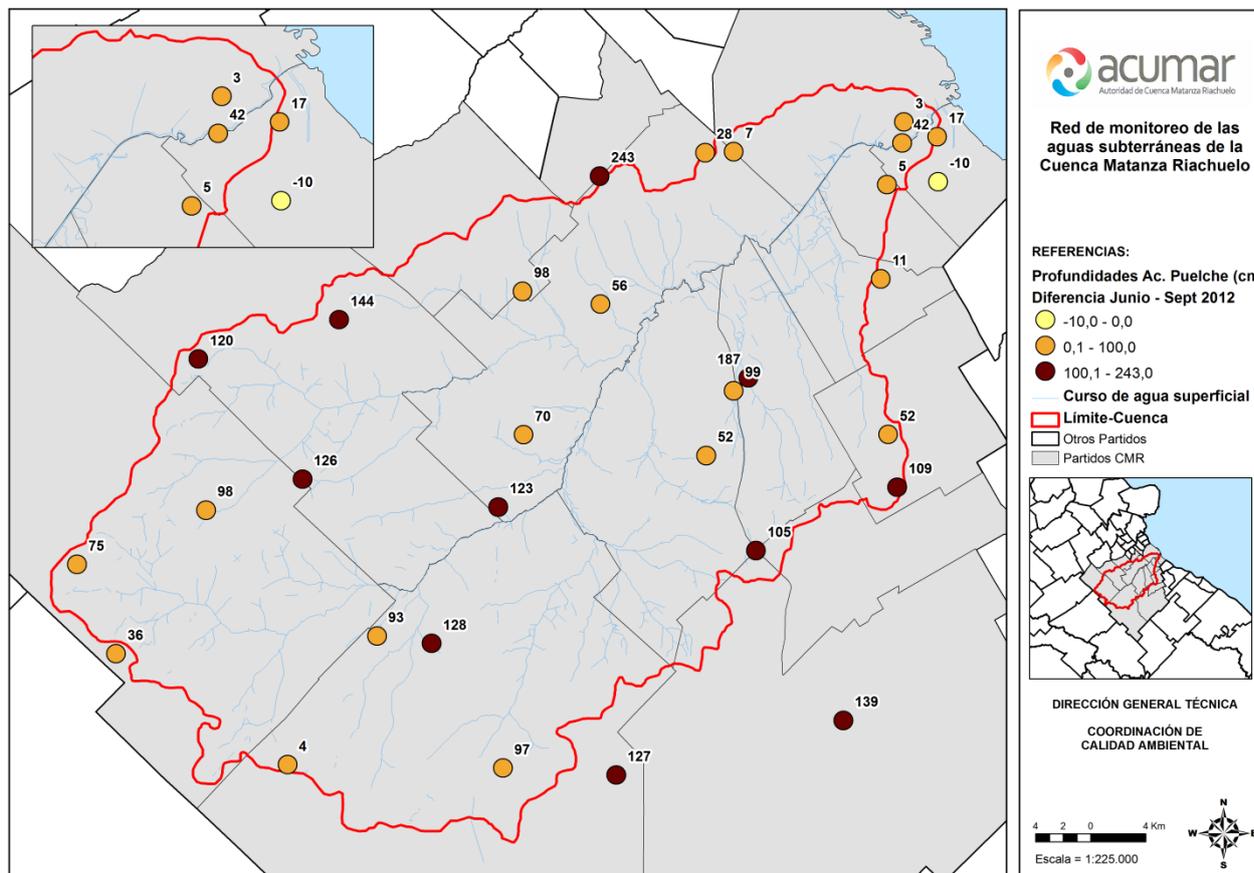
**Figura 2.7.** Variación de las profundidades y su distribución en los pozos de monitoreo del Puelche entre junio y septiembre de 2012. Signo positivo: ascenso del nivel; signo negativo: descenso.

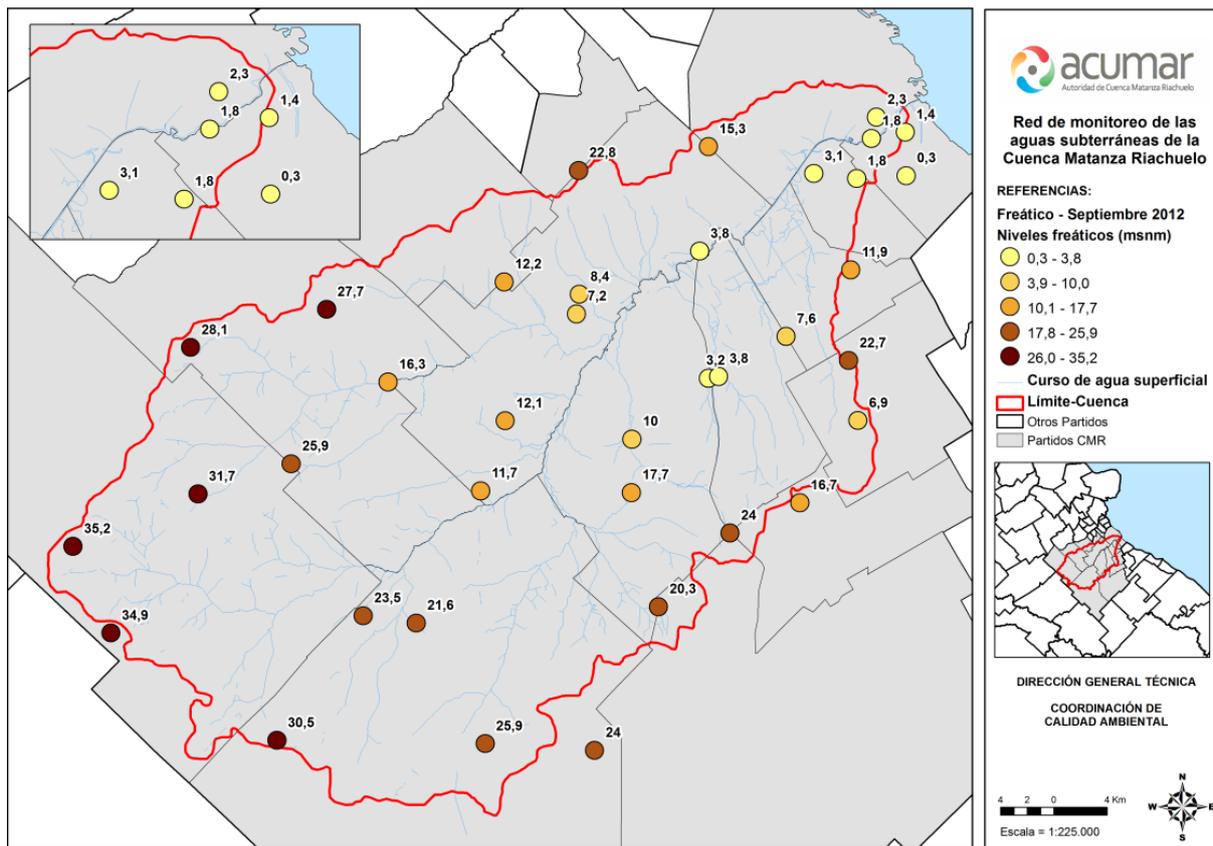
Figura 2.9. Niveles freáticos calculados en base a las mediciones realizadas durante septiembre-octubre de 2012.

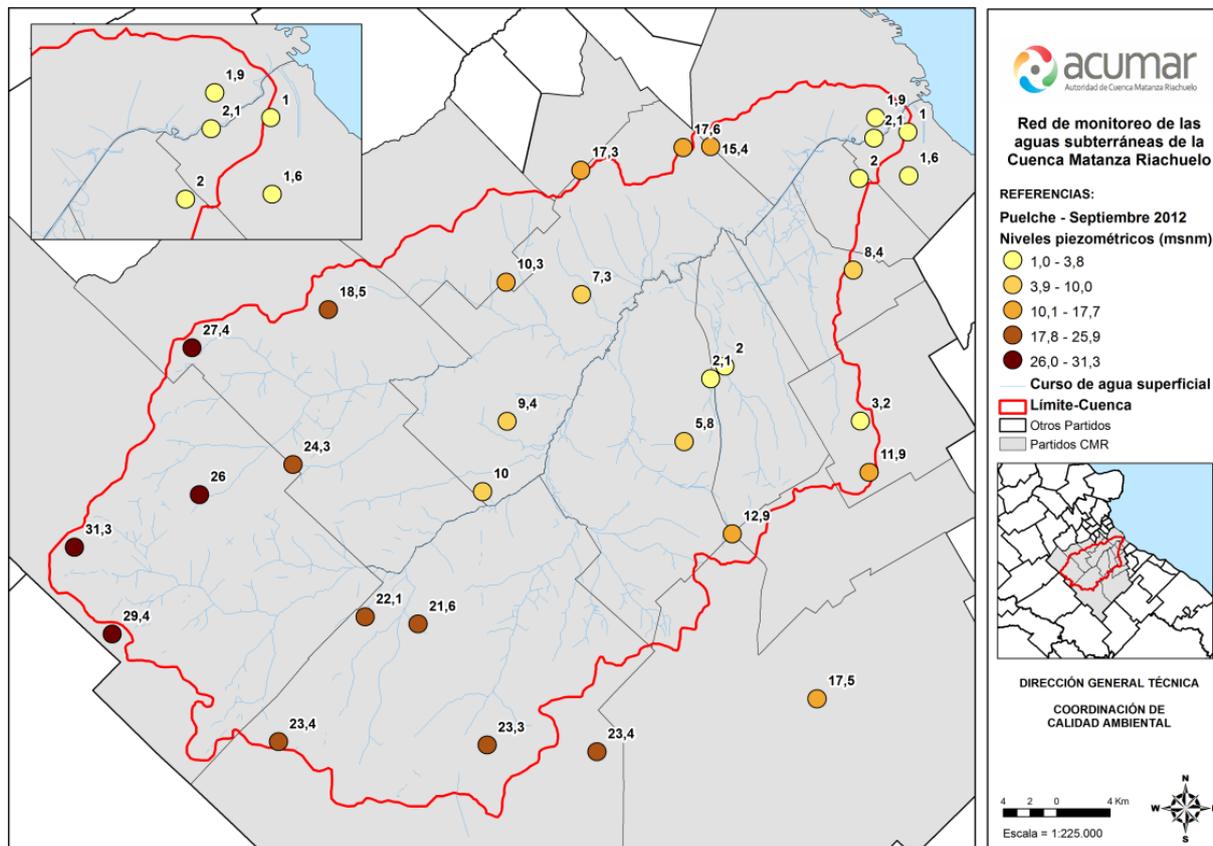
Figura 2.10. Niveles piezométricos del acuífero Puelche calculados en base a las mediciones realizadas durante septiembre-octubre de 2012.

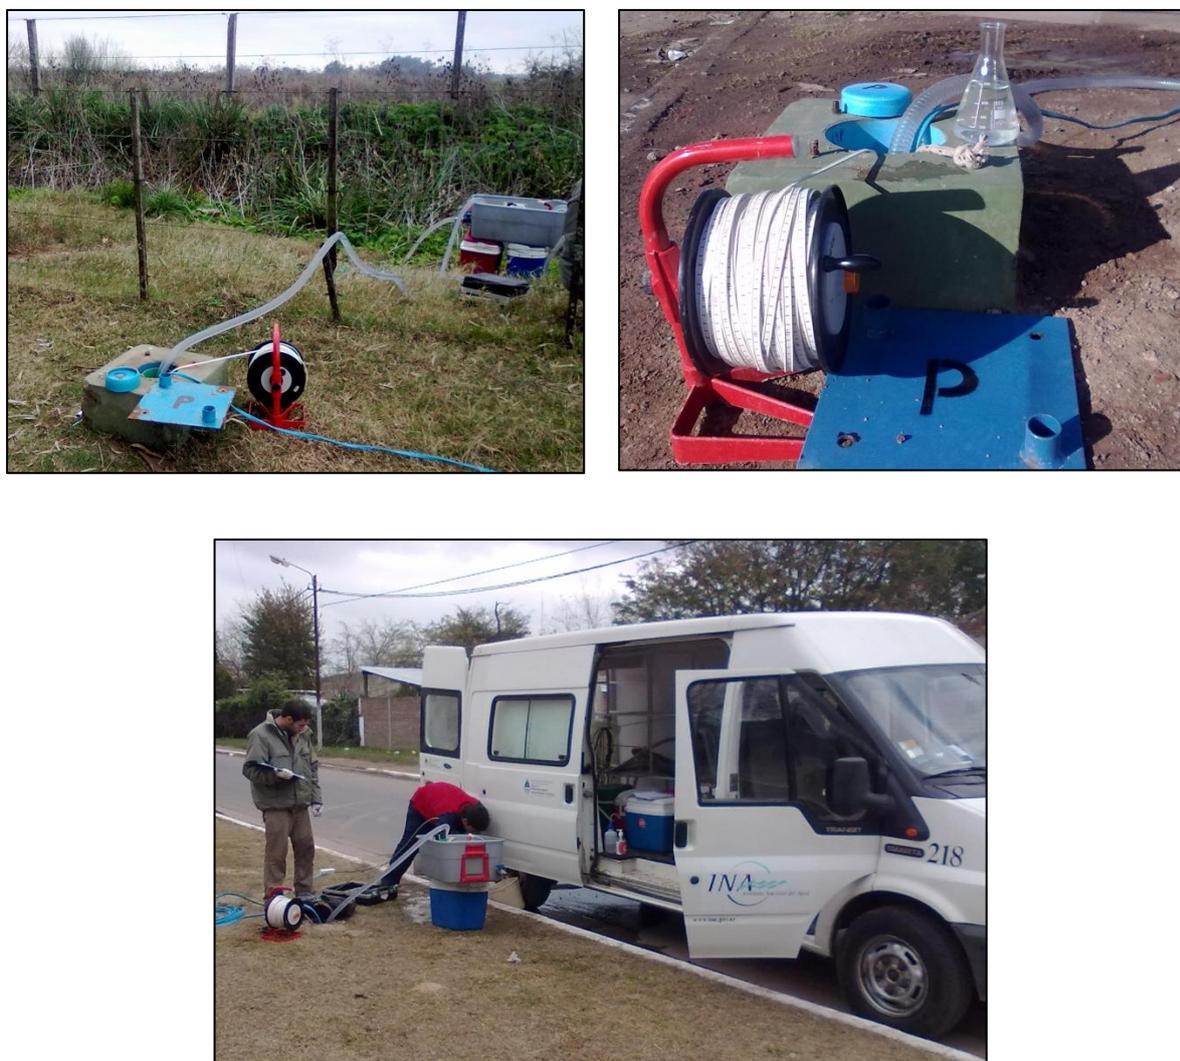
**Figura 2.11** . Imágenes del muestreo de calidad y profundidades de las aguas subterráneas ejecutado por el Instituto Nacional del Agua (INA).

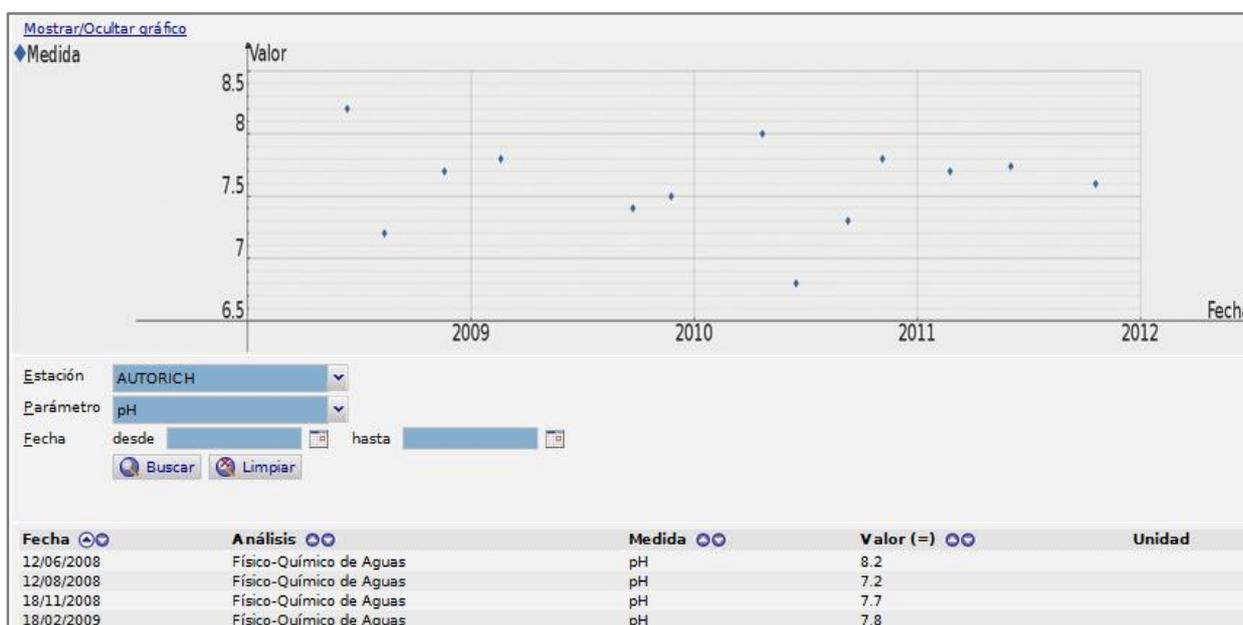
**Figura 3.5.** Gráfico de evolución de la calidad del agua. Ejemplo: resultados de pH en estación AUTORICH (Río Matanza, cruce con autopista Ricchieri). Este tipo de gráficos estará disponible para el público.

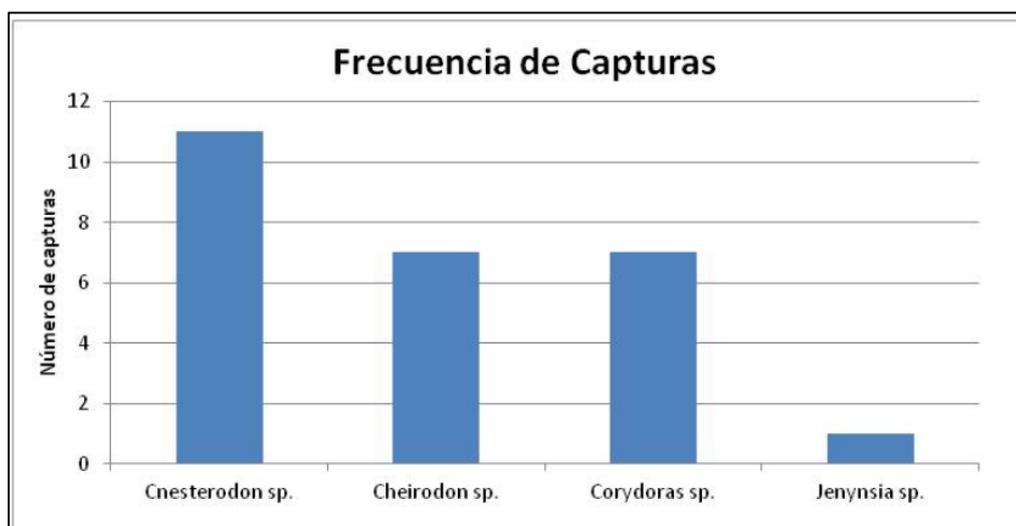
**Figura 4.1.** Resultados de las frecuencias de captura de las distintas especies de peces presentes en la CMR durante la última campaña.
