## CUENCA MATANZA RIACHUELO

# MEDICIÓN DEL ESTADO DEL AGUA SUPERFICIAL Y SUBTERRÁNEA ANÁLISIS E INTERPRETACIÓN DE LOS RESULTADOS

**Informe Trimestral | Octubre-Diciembre 2019**

Coordinación de Calidad Ambiental  
Dirección Técnica - Dirección General Ambiental  
Enero de 2020

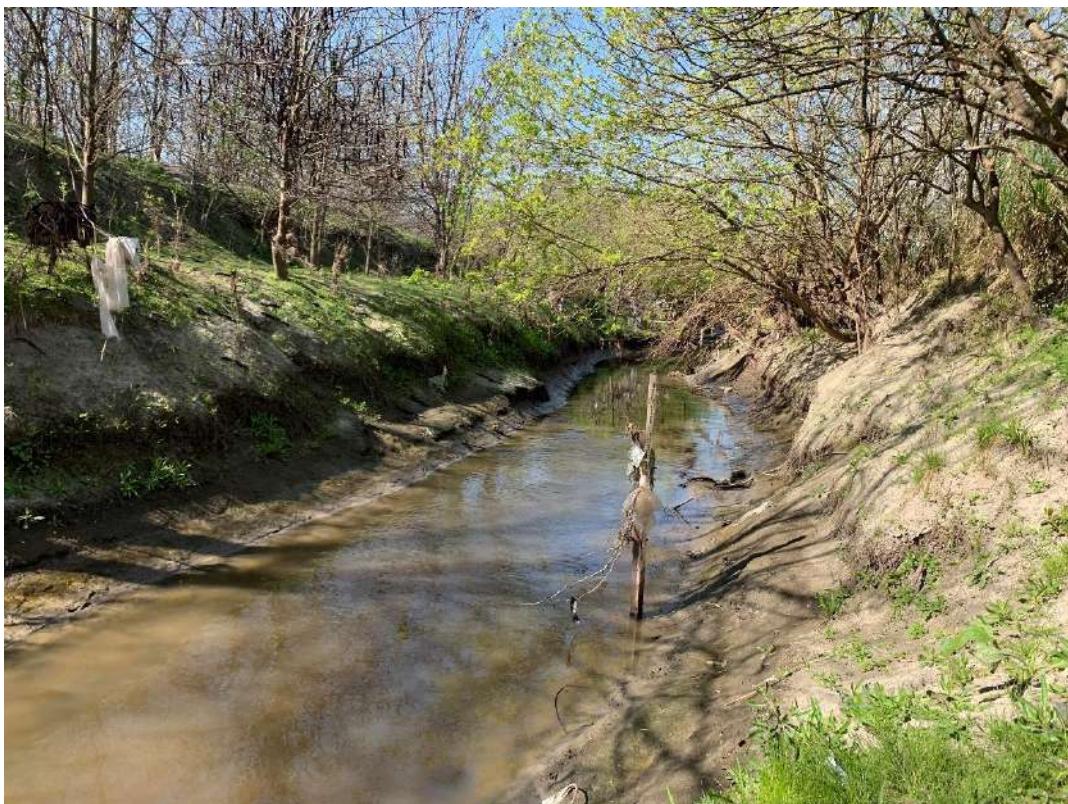
**Foto 1.** Estación de monitoreo (EM) DescRocha- 72. Durante toda la Campaña se observó nivel bajo en los arroyos.

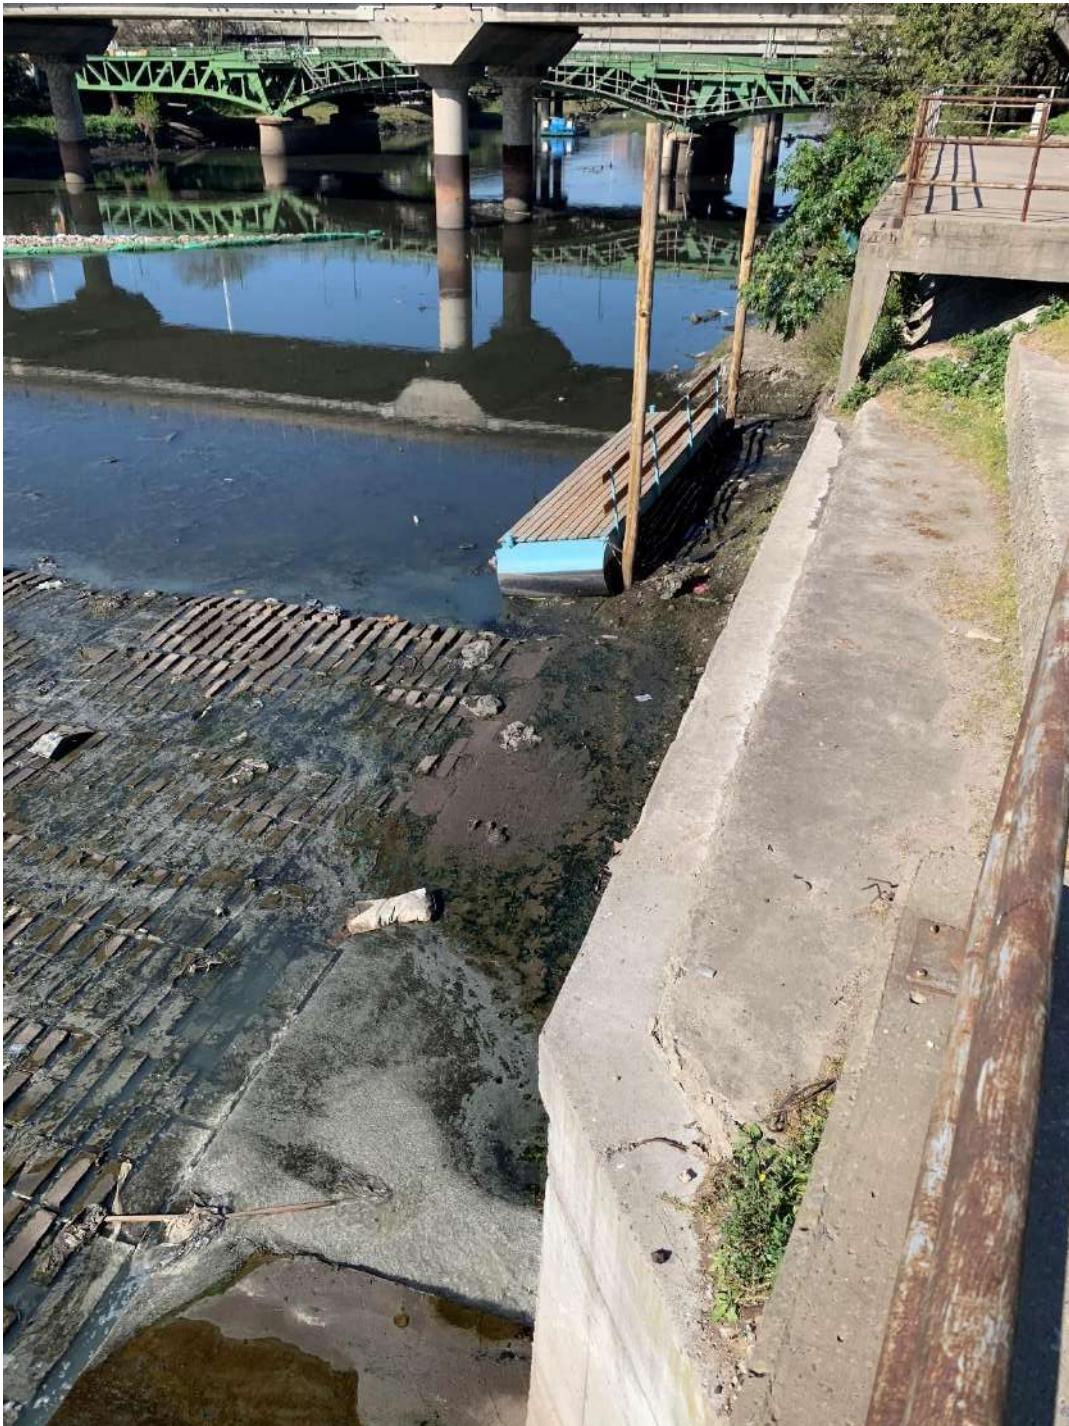
**Foto 4.** Descarga del aliviador Cildañez, aguas abajo del Puente La Noria. Durante toda la Campaña se observó nivel bajo en los arroyos y el Río Matanza Riachuelo.

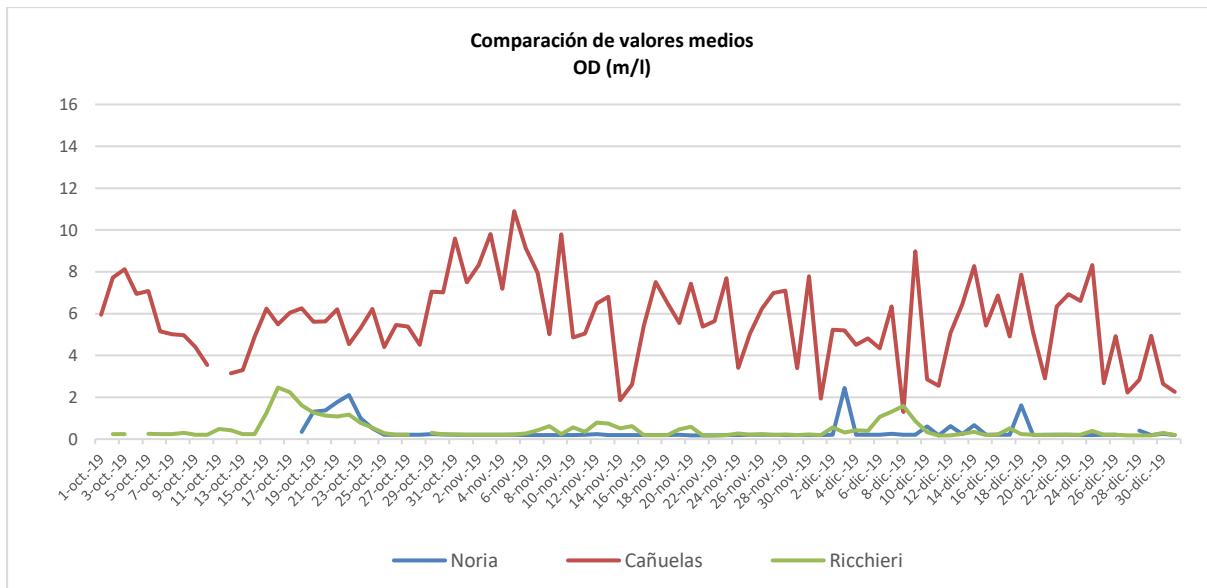
**Figura 1.2.2.** Valor medio diario de la concentración de Oxígeno Disuelto (OD) en mg/l en las estaciones Puente La Noria, Cañuelas y Ricchieri.

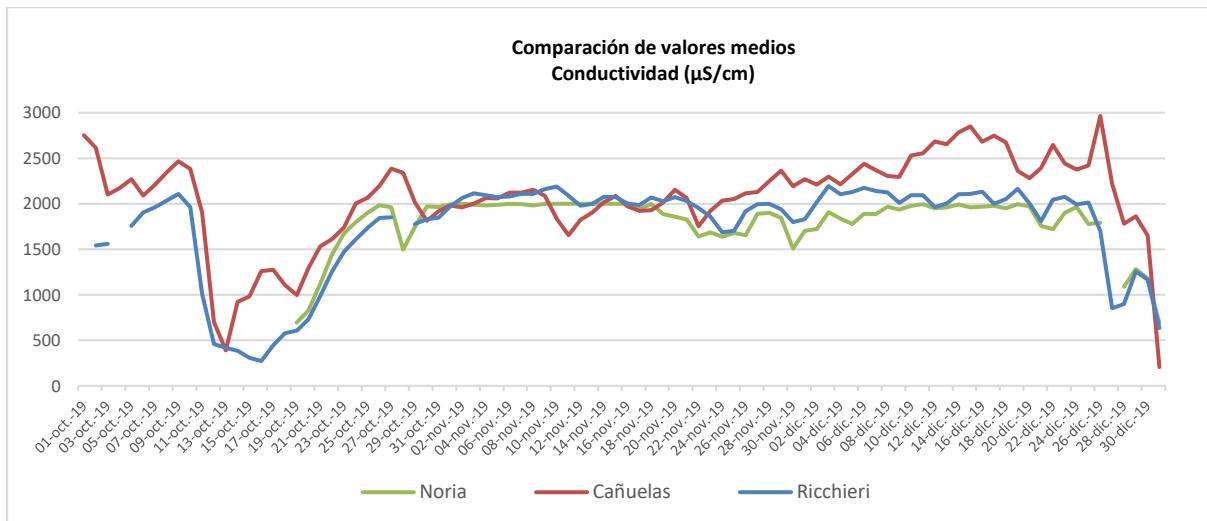
**Figura 1.2.3** Valor medio diario de la Conductividad en  $\mu\text{S}/\text{cm}$  en las estaciones Puente La Noria, Cañuelas y Ricchieri.

En el periodo que se reporta (octubre-diciembre 2019) se observan dos descensos importantes en los valores medios de la conductividad.

En el mes de octubre, la conductividad media diaria medida en las estaciones Cañuelas y Ricchieri baja a valores mínimos de 388 µS/cm (día 13/10/2019) y de 273 µS/cm (día 16/10/2019), respectivamente.

Estas importantes bajas en los valores de conductividad están relacionadas a las lluvias registradas en el área. Las lluvias diarias en la Estación Ezeiza, perteneciente al Servicio Meteorológico Nacional, registraron valores de 52 mm el 10/10, 61 mm el 11/10 y 33 mm el 12/10, haciendo un total de 146 mm en los tres días consecutivos.

El 31 de diciembre se registraron valores mínimos de conductividad en las tres estaciones que se reportan en este informe: Cañuelas 206  $\mu\text{S}/\text{cm}$ , Ricchieri 635  $\mu\text{S}/\text{cm}$  y La Noria de 691  $\mu\text{S}/\text{cm}$ . Este importante descenso en los valores de conductividad se relaciona con la lluvia de 122 mm registrada el día 30/12 en la estación meteorológica de Cañuelas de ACUMAR, en tanto en la estación Ezeiza del SMN, la lluvia para el mismo día fue de 40 mm.

Destaca una diferencia de comportamiento entre ambos eventos descriptos: En octubre, el valor mínimo de conductividad en la estación Ricchieri se registra tres días posteriores al de Cañuelas, mientras en diciembre los valores mínimos de conductividad se miden el mismo día en las tres estaciones. Esto se estima, está relacionado con la humedad preexistente en el suelo y la magnitud e intensidad de la precipitación, que promueve un mayor o menos escurrimiento. En el evento de octubre, los 146 mm sucedieron durante 3 días y sin lluvias en los cinco días previos, razón por la que se estima que el escurrimiento sucedió más lento, permitiendo que el valor más bajo de conductividad se reporte en Ricchieri tres días posteriores al observado en Cañuelas. En el evento de diciembre, los 122 mm sucedieron en un solo día y posterior a una lluvia de 31 mm registrada los días 26-27/12, por lo que el suelo se encontraba con menor capacidad de absorción, promoviendo un mayor y más rápido escurrimiento.

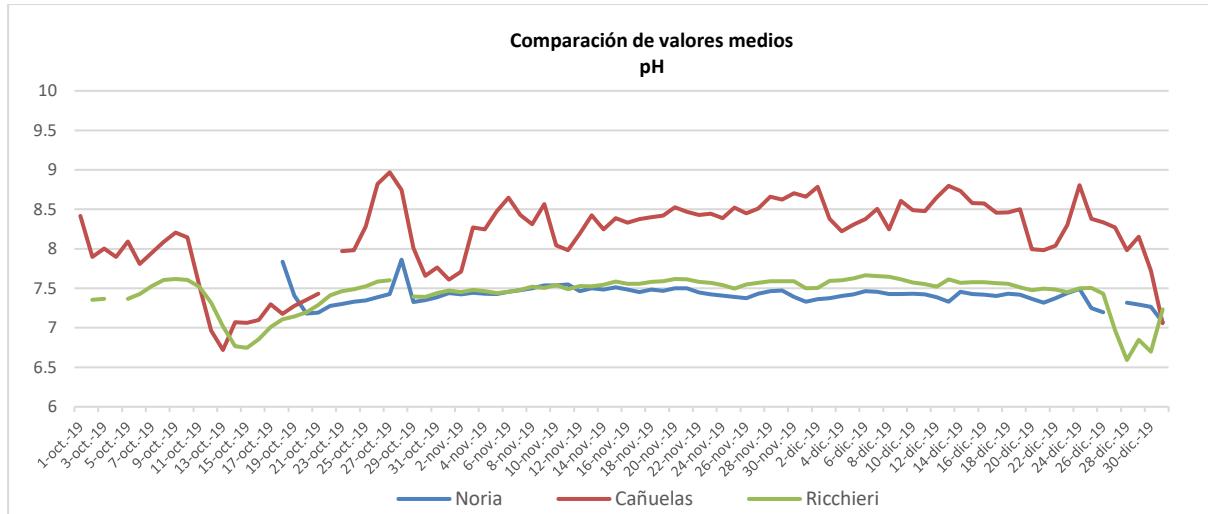
**Figura 1.2.4** Valor medio diario del pH del agua en unidades de pH en las estaciones Puente La Noria, Cañuelas y Ricchieri.

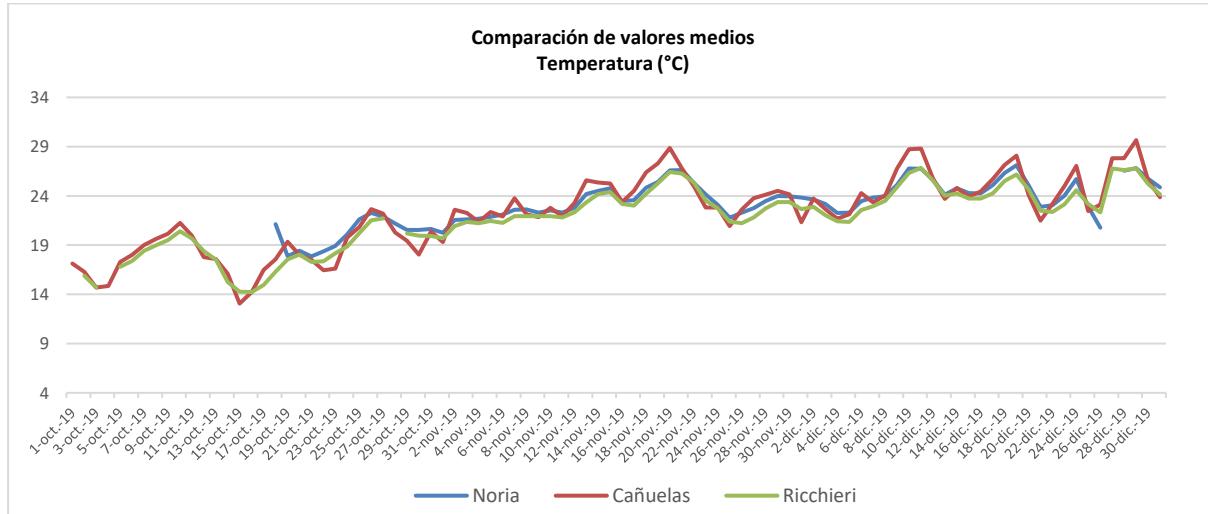
**Figura 1.2.5.** Valor medio diario de la Temperatura del agua en °C en las estaciones Puente La Noria, Cañuelas y Ricchieri.

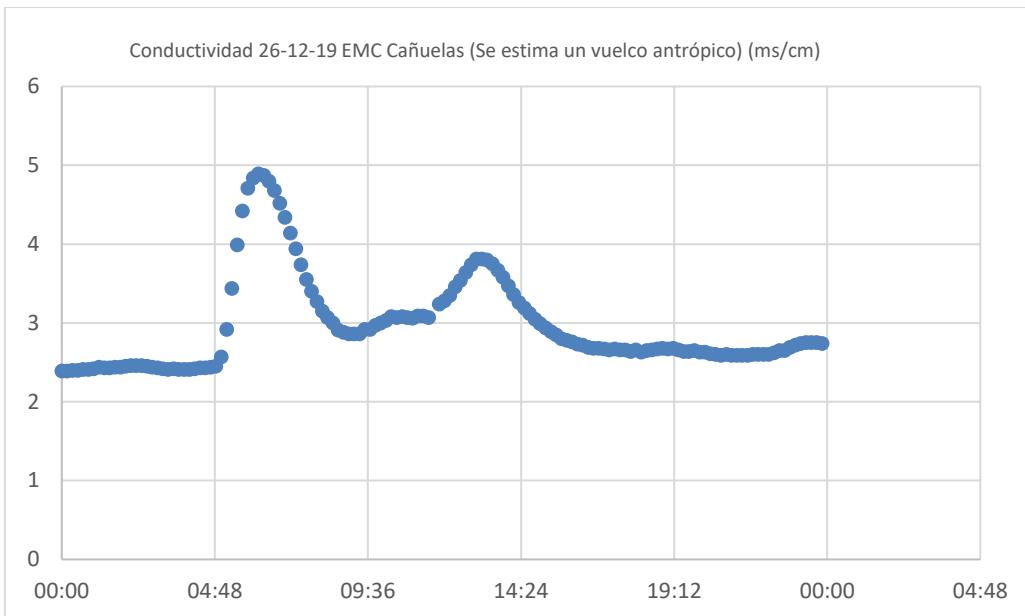
En Figura 1.2.6. y 1.2.7. se presentan los valores cada 10 minutos registrados por la estación Cañuelas los días 26 y 30 de diciembre, respectivamente. Los valores anómalos registrados en ambos días, se estiman debido a vuelcos antrópicos ocurrido aguas arriba del punto de la estación. Asimismo, el agua se presentaba viscosa a simple vista y al tacto.

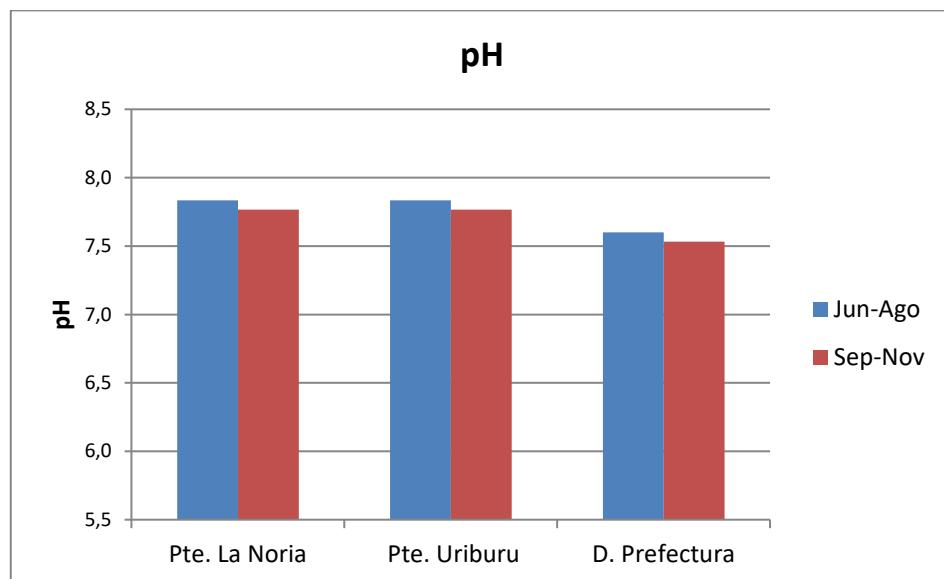
La media de pH en el trimestre Sep-Nov (figura 2) registró una leve disminución respecto del trimestre anterior. El valor más bajo nuevamente se registró en Destacamento Prefectura, con una media trimestral de 7,5.

**Figura 2.** Valor medio de pH en el curso principal del Riachuelo en cada estación de muestreo durante la campaña trimestral Sep-Nov 2019 y comparación con los valores medios de la campaña trimestral anterior Jun – Ago 2019.

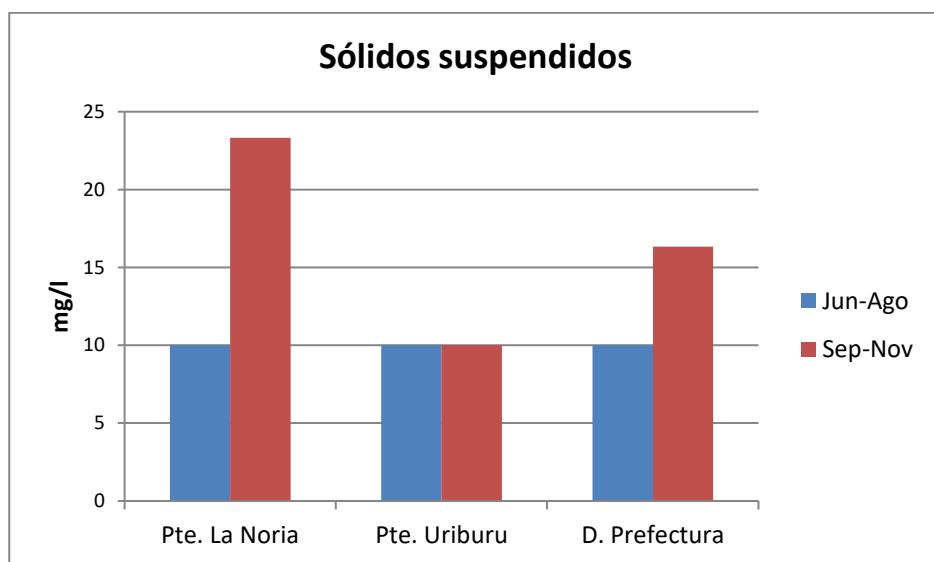
En el presente trimestre, la concentración de sólidos suspendidos totales (SST) aumentó en los Pte. La Noria y Des. de Prefectura con respecto al trimestre anterior, y se mantuvo igual en Pte. Uriburu. (Figura 3).

**Figura 3.** Valor medio de concentración de sólidos suspendidos totales en el curso principal del Riachuelo en cada estación de muestreo durante la campaña trimestral Sep-Nov 2019 y comparación con los valores medios de la campaña trimestral anterior Jun-Ago de 2019.

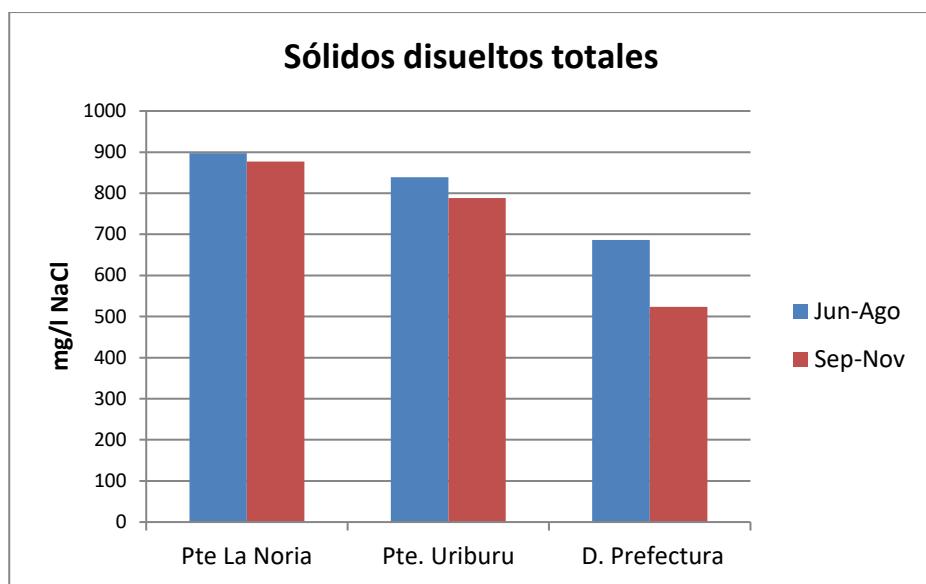
El trimestre septiembre-noviembre 2019 muestra una disminución de las medias en los tres puntos de muestreo, registrándose un promedio de 877 mg NaCl/L, 788 mg NaCl/L y 523 mg NaCl/L en Pte. La Noria, Pte. Uriburu y Destacamento de Prefectura respectivamente. Como es frecuente, las medias muestran un descenso escalonado en la concentración a medida que el curso se acerca a la desembocadura, siendo nuevamente el punto de Destacamento de prefectura el de menor concentración media y Pte. La Noria el de mayor concentración media.

**Figura 4.** Valor medio de concentración de sólidos disueltos totales en el curso principal del Riachuelo en cada estación de muestreo durante la campaña trimestral Sep-Nov 2019 y comparación con los valores medios de la campaña trimestral anterior Jun-Ago de 2019.

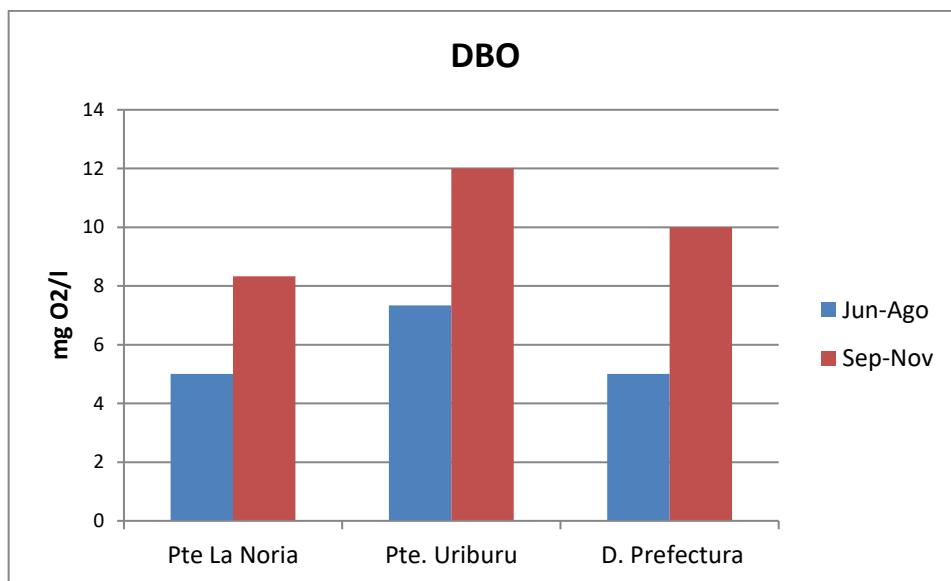
En la figura 5 se observa un aumento de la demanda bioquímica de oxígeno en los tres puntos de muestreo respecto del trimestre anterior.

**Figura 5.** Valor medio de  $DBO_5$ , en el curso principal del Riachuelo en cada estación de muestreo durante la campaña trimestral Sep-Nov de 2019 y comparación con los valores medios de la campaña trimestral anterior Jun-Ago 2019.

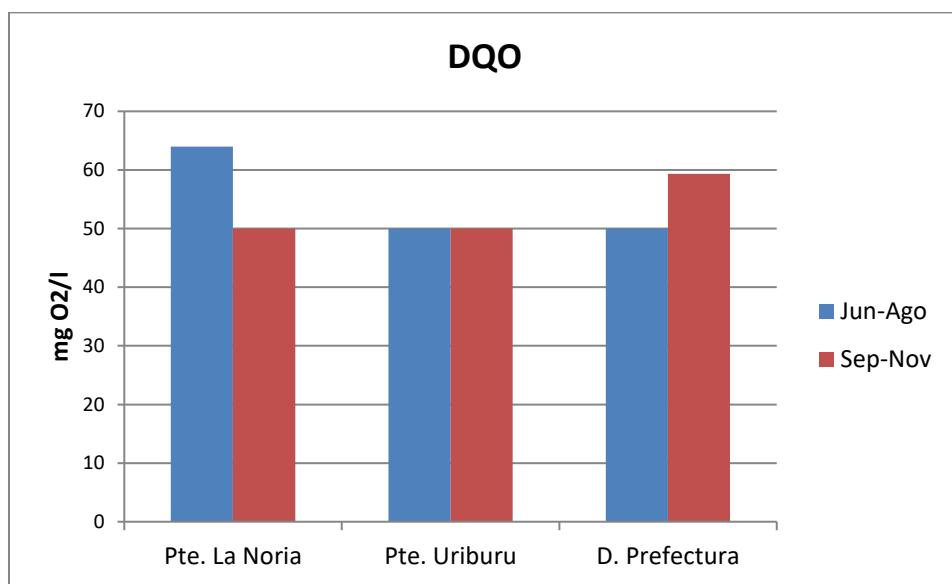
En las medias mensuales del presente trimestre se observa una disminución del valor de DQO en Pte. La Noria, un aumento en Des. De Prefectura y el mismo valor que el trimestre anterior en Pte. Uriburu.

**Figura 6.** Valor medio de DQO en el curso principal del Riachuelo en cada estación de muestreo durante la campaña trimestral Sep-Nov de 2019 y comparación con los valores medios de la campaña trimestral anterior Jun-Ago 2019.

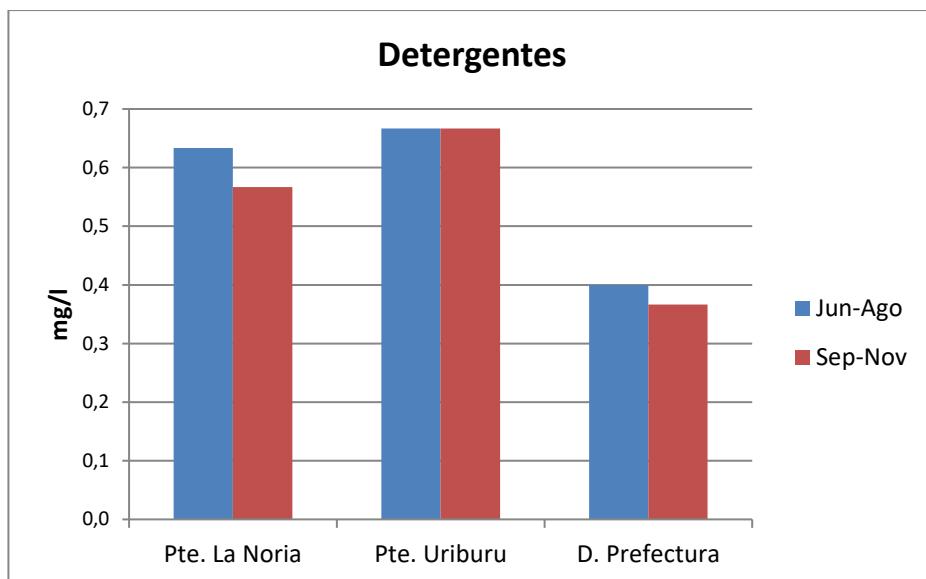
**Figura 7.** Valor medio de Detergentes en el curso principal del Riachuelo en cada estación de muestreo durante la campaña trimestral Sep-Nov 2019 y comparación con los valores medios de la campaña trimestral anterior Jun-Ago 2019.

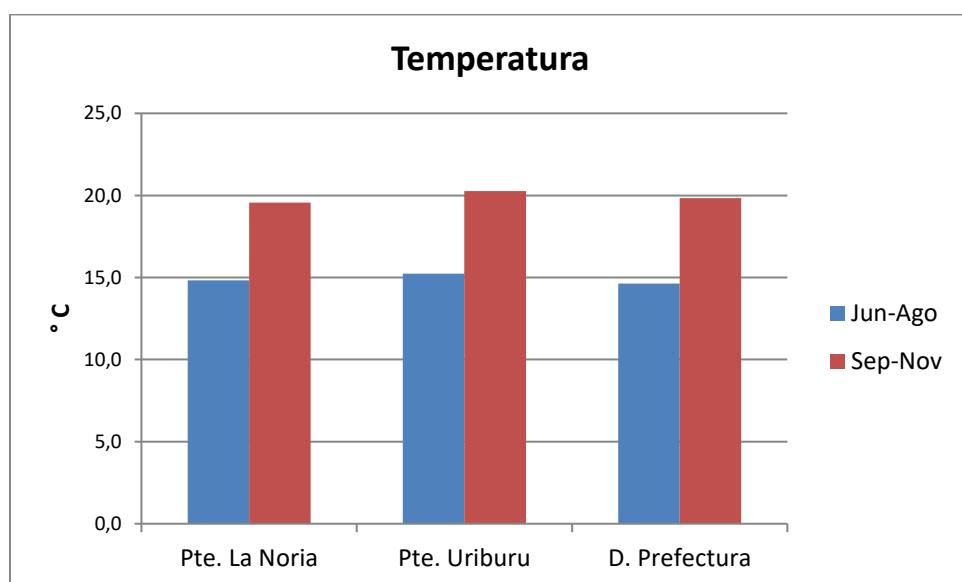
**Figura 9.** Valor medio de temperatura en el curso principal del Riachuelo en cada estación de muestreo durante la campaña trimestral Sep-Nov 2019 y comparación con los valores medios de la campaña trimestral anterior Jun-Ago 2019.

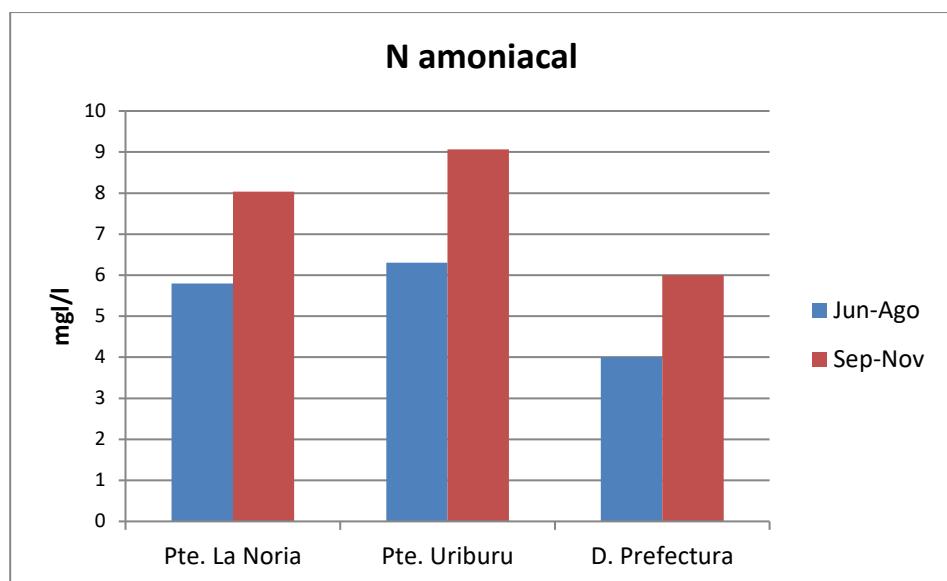
**Figura 10.** Valor medio de nitrógeno amoniacial total en el curso principal del Riachuelo en cada estación de muestreo durante la campaña trimestral Sep-Nov 2019 y comparación con los valores medios de la campaña trimestral Jun-Ago 2019.

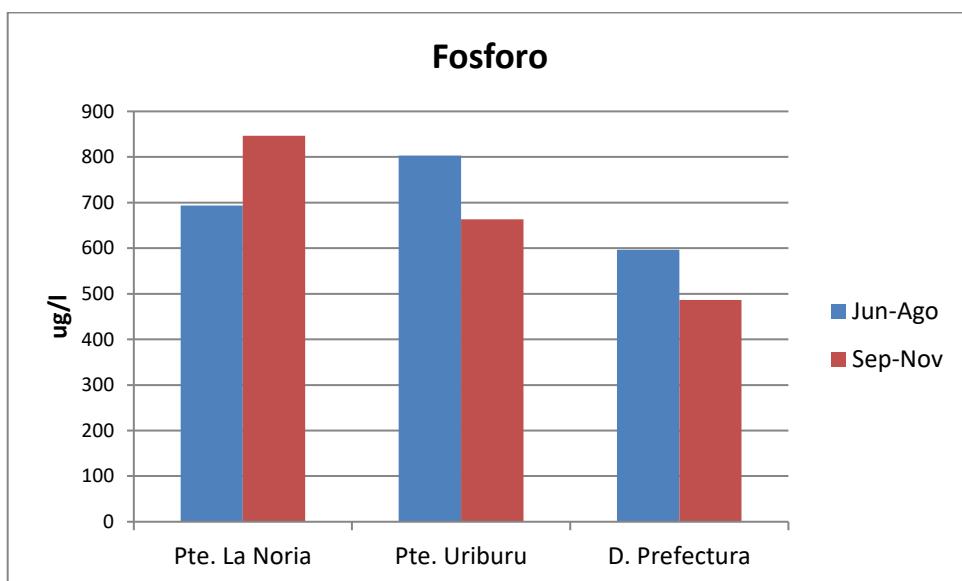
**Figura 11.** Valor medio de fósforo total en el curso principal del Riachuelo en cada estación de muestreo durante la campaña trimestral Sep-Nov de 2019 y comparación con los valores medios de la campaña trimestral anterior Jun-Ago 2019.

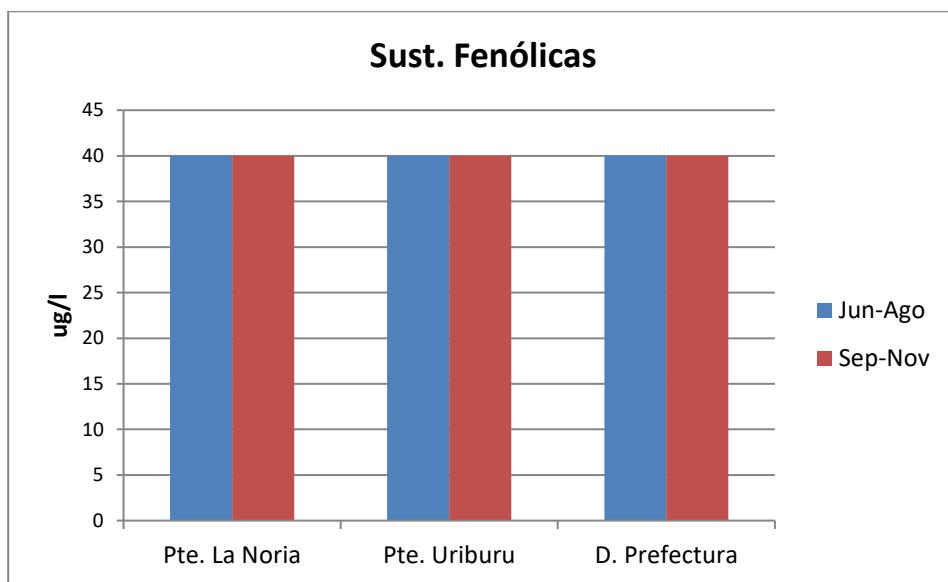
**Figura 12.** Valor medio de fenoles en el curso principal del Riachuelo en cada estación de muestreo durante la campaña trimestral Sep-Nov 2019 y comparación con los valores medios de la campaña trimestral anterior Jun-Ago 2019.

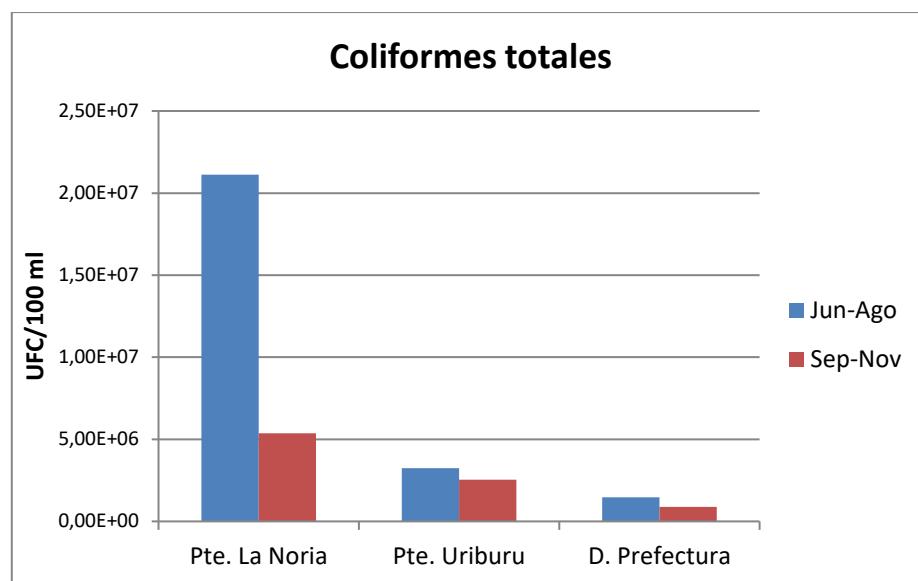
**Figura 13.** Abundancia media de bacterias coliformes totales en el curso principal del Riachuelo en cada estación de muestreo durante la campaña trimestral Sep-Nov 2019 y comparación con los valores medios de la campaña trimestral anterior Jun-Ago 2019

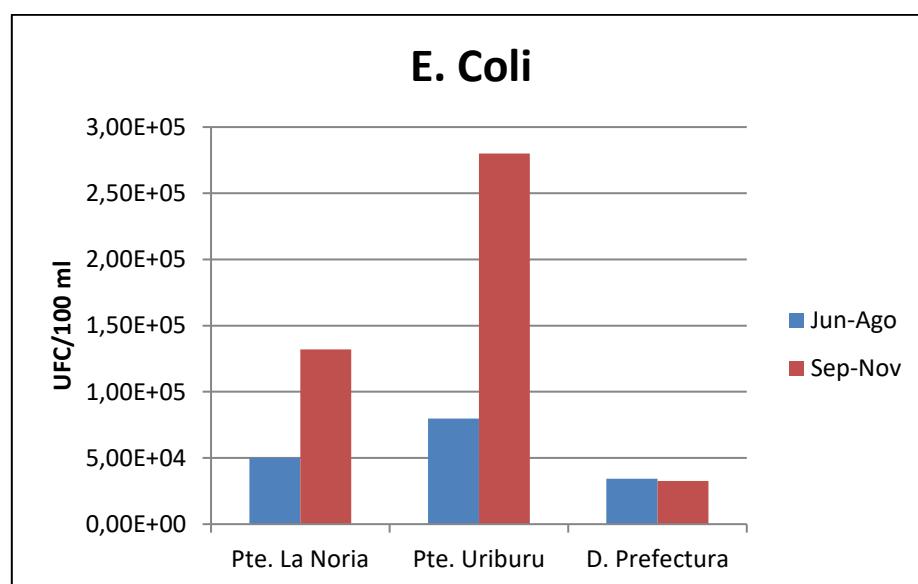
**Figura 14.** Abundancia media de bacterias Escherichia coli en el curso principal del Riachuelo en cada estación de muestreo durante la campaña trimestral Sep-Nov 2019 y comparación con los valores medios de la campaña trimestral anterior Jun-Ago 2019

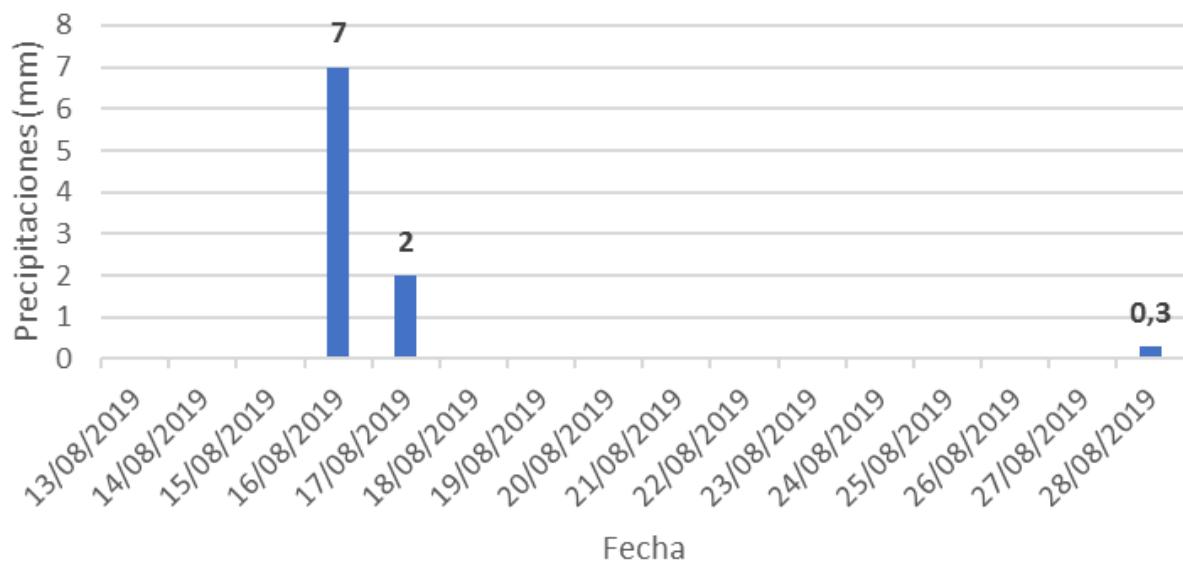
**Figura 1.** Precipitaciones registradas durante el período de la campaña de invierno de 2019.
