## CUENCA MATANZA RIACHUELO

# MEDICIÓN DEL ESTADO DEL AGUA SUPERFICIAL Y SUBTERRÁNEA ANÁLISIS E INTERPRETACIÓN DE LOS RESULTADOS

## Informe Trimestral | octubre-diciembre 2021

Coordinación de Calidad Ambiental

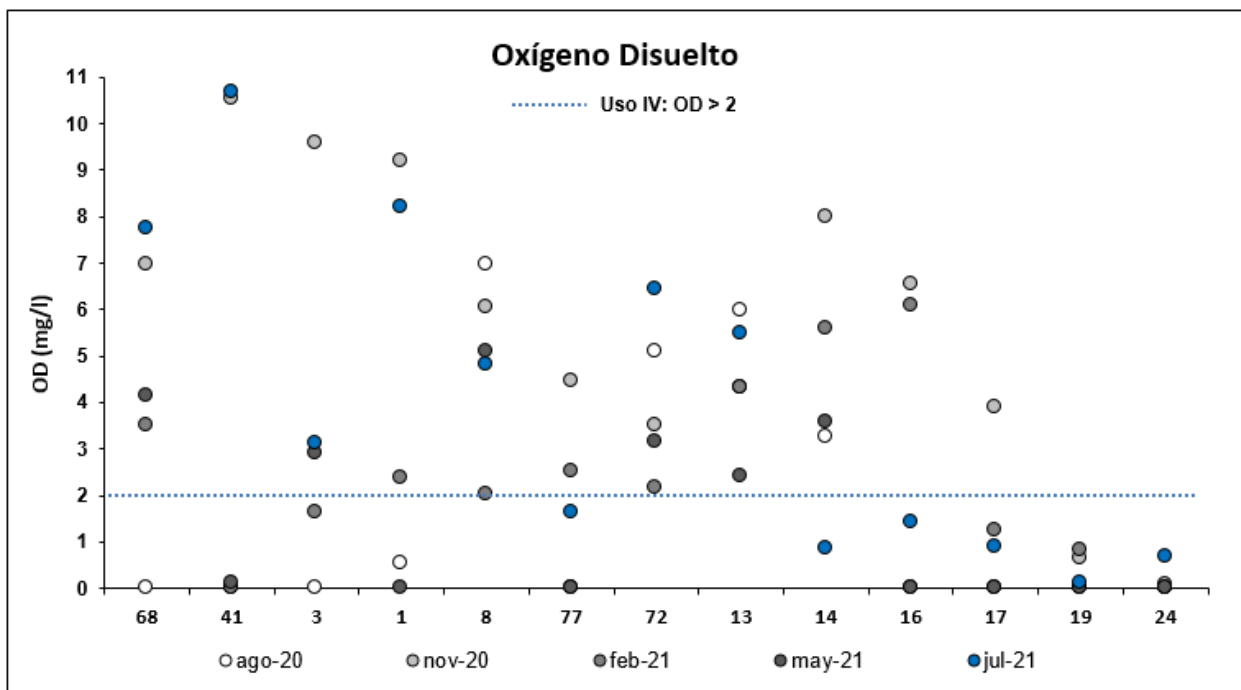
Figura 1.2.1: Evolución de OD en cierres seleccionados de subcuencas. Fuente: CDCA ACUMAR.

Con estas consideraciones, el análisis de los valores de julio 2021 no muestra un comportamiento diferente al indicado por estos rangos y EM. En particular, el valor en EM 14 (A° Santa Catalina) es el más bajo de la serie analizada, pero dentro de los registros esperables si se compara estacionalmente con otras campañas de invierno.

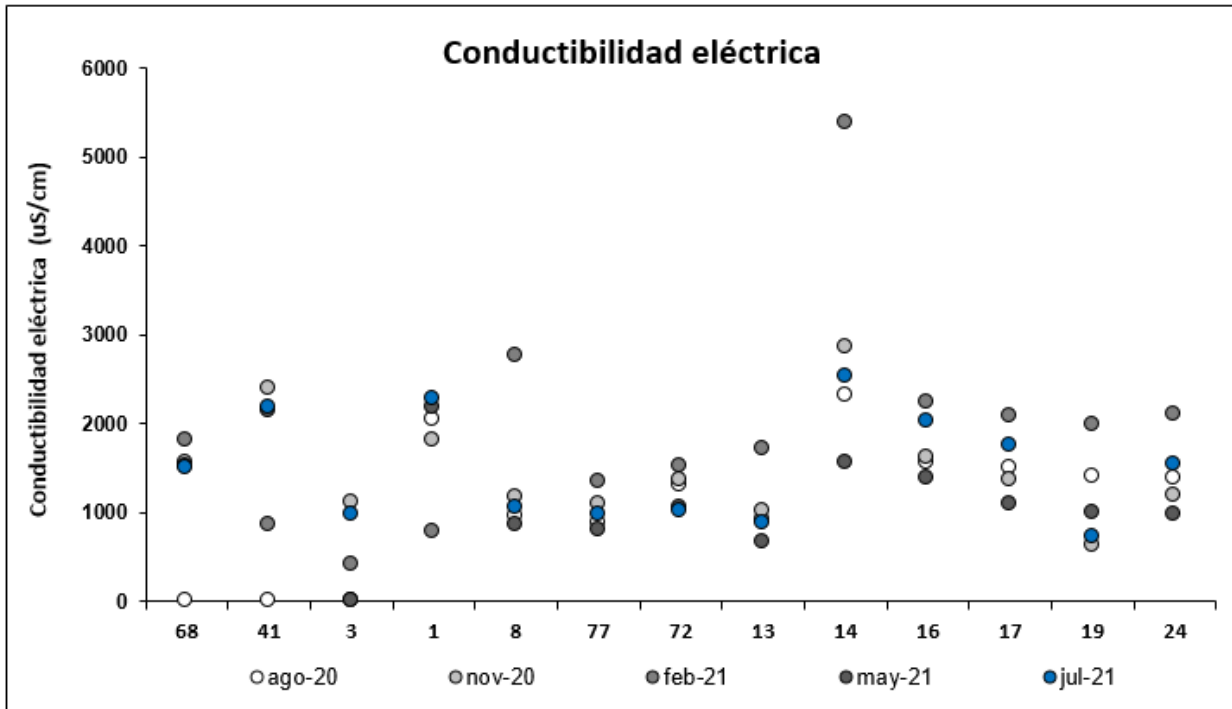
Figura 1.2.4: Evolución de conductividad eléctrica en los principales cierres de Subcuencas y cauce principal Matanza Riachuelo. ACUMAR. Fuente: CDCA ACUMAR.

Para los valores de **Conductividad eléctrica**, se analiza a continuación mediante la **Figura 1.2.4**. Las últimas campañas han mostrado valores más altos que en registros históricos. Valores hasta 1000  $\mu\text{S}/\text{cm}$  se podrían considerar normales en cuerpos de agua naturales. Debe considerarse también los bajos caudales como un componente que puede afectar el parámetro, elevándolo; pero sigue siendo importante el resultado que se comprueba en EM 41 (A° Cebey), EM 1 (Río Matanza), EM 14 (A° Santa Catalina) y EM16 (A° Del Rey), todos ellos por arriba de 2000  $\mu\text{S}/\text{cm}$ .

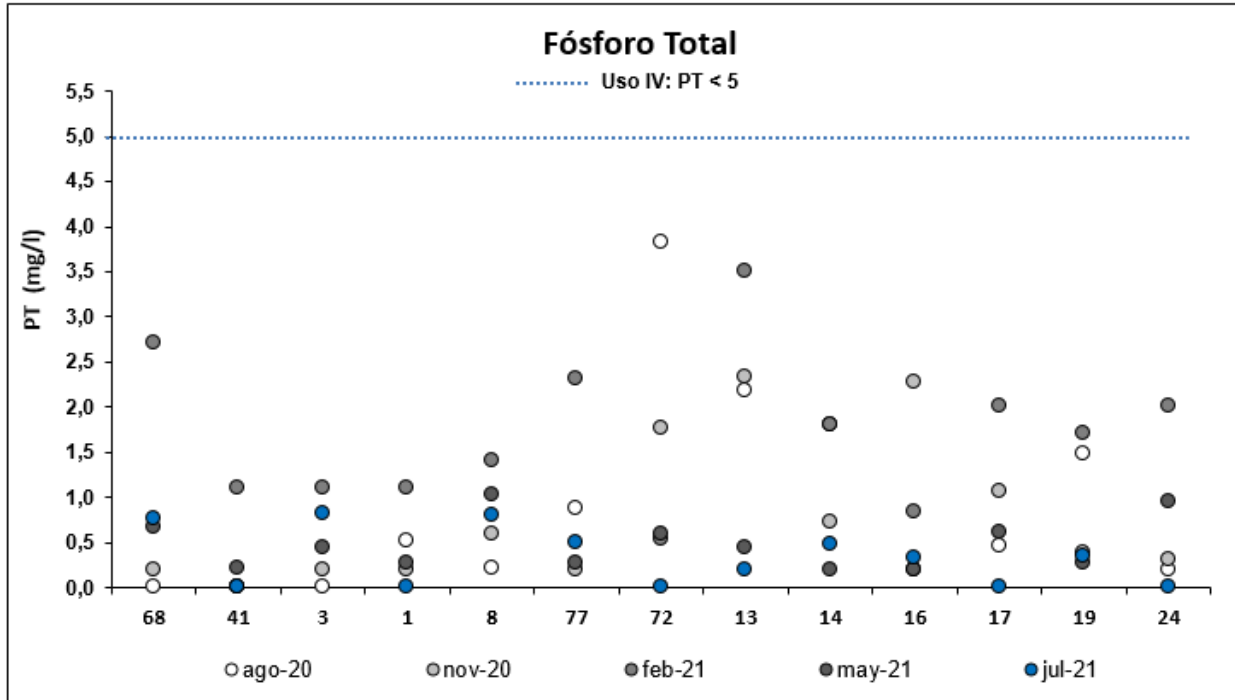
**Figura 1.2.5:** Evolución de Fósforo Total en los principales cierres de Subcuencas y cauce principal Matanza Riachuelo, para las últimas cinco Campañas de agua superficial de ACUMAR. Fuente: CDCA ACUMAR.

El valor de referencia de la normativa vigente (la Res.283/2019, para cumplir el objetivo de Uso IV) es 5 mg/L. Usos superiores, como el Uso II, solicitan 1 mg/L. Si bien en los últimos resultados, se observan valores bajos, se trata de un parámetro que muestra comportamiento irregular y valores más altos en algunos sitios, por lo que su regulación y monitoreo permanente se hace indispensable, por el impacto a partir de su crecimiento en los cuerpos receptores, especialmente los lénticos.

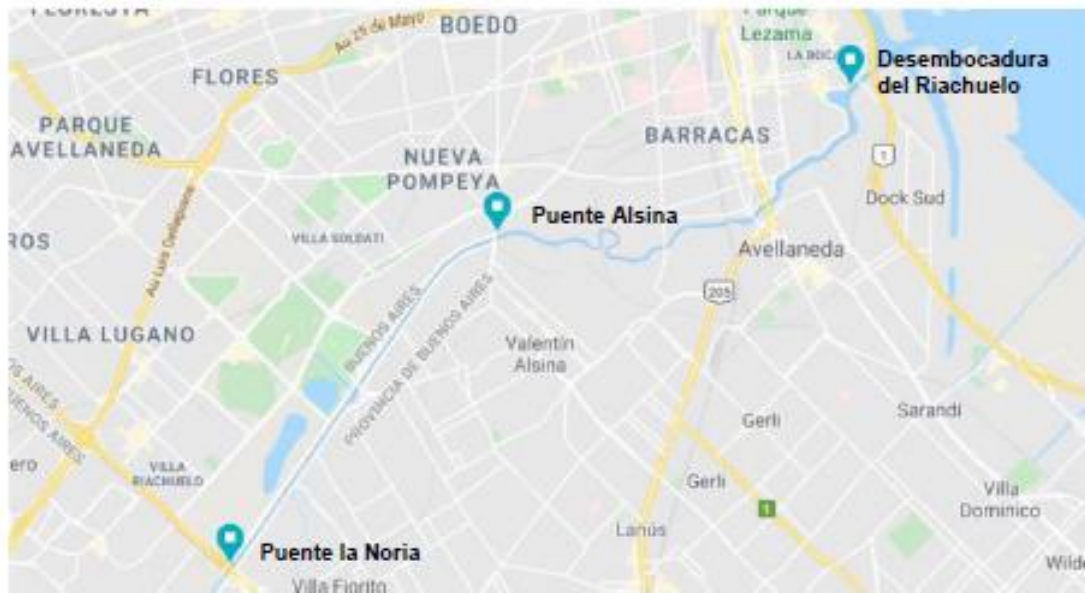
**Figura 1.2.11:** Ubicación de estaciones de muestreo del Gob. CABA, en el Riachuelo (Fuente: APRA).

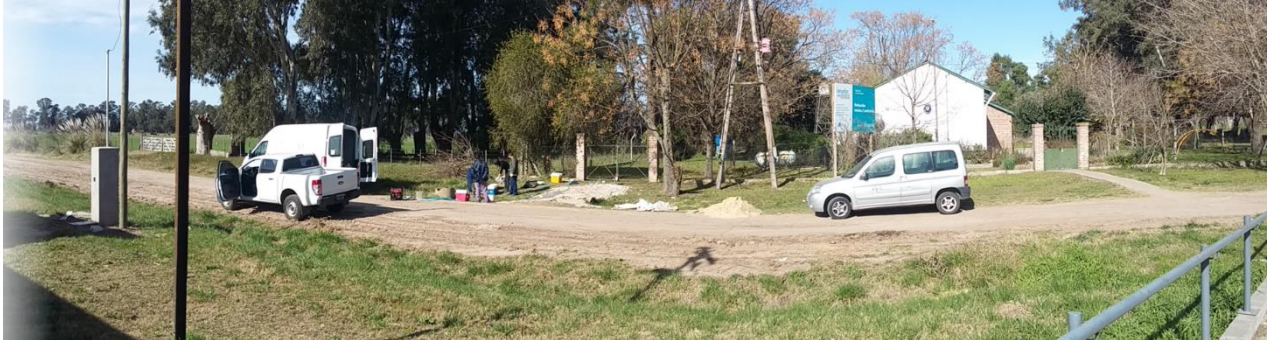
En la Figura 4.1.2 se puede ver el desarrollo de las tareas en un sitio de monitoreo de cuenca alta en una zona rural, en la que se emplazan los pozos 30F y 30P frente a Escuela N°4. Bernardino Rivadavia, Estación Speratti en la localidad de Las Heras.

Figura 4.1.2. Imagen del sitio de monitoreo de los pozos 30F/30P, en Las Heras y entorno.

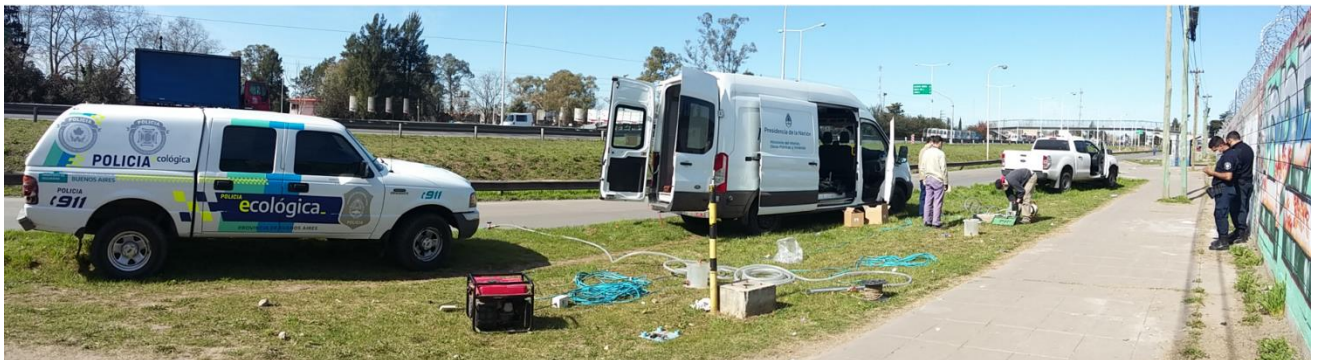
Las Figuras 4.1.3 y 4.1.4 corresponden a sitios de monitoreo en cuenca media en zonas urbanizadas e inseguras dentro del partido de La Matanza.

Figura 4.1.3. Fotografía del sitio de monitoreo de los pozos 16F/16P, RN3, Virrey del Pino.

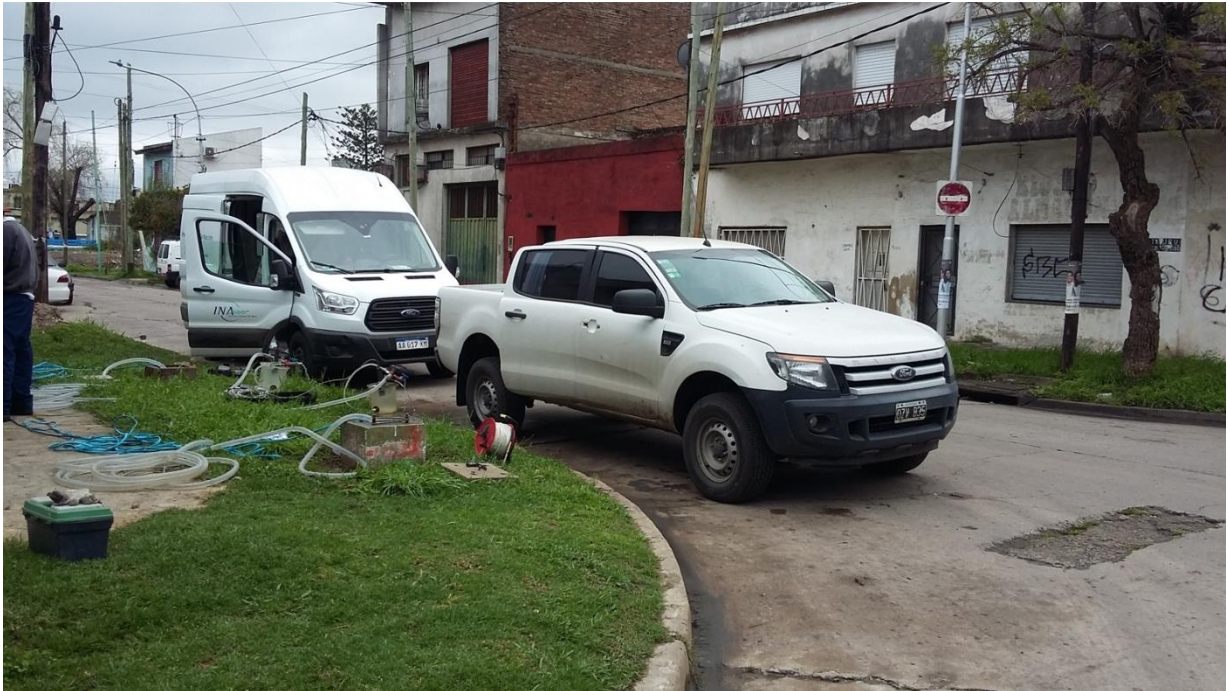
En las Figuras 4.1.5 y 4.1.6 se pueden ver dos sitios de monitoreo de cuenca baja; uno en la acera de un barrio y otro próximo a la costa del Río de la Plata.

Figura 4.1.5. Tareas de monitoreo en el sitio de los pozos 29F y 29P en Villa Diamante, Lanús.

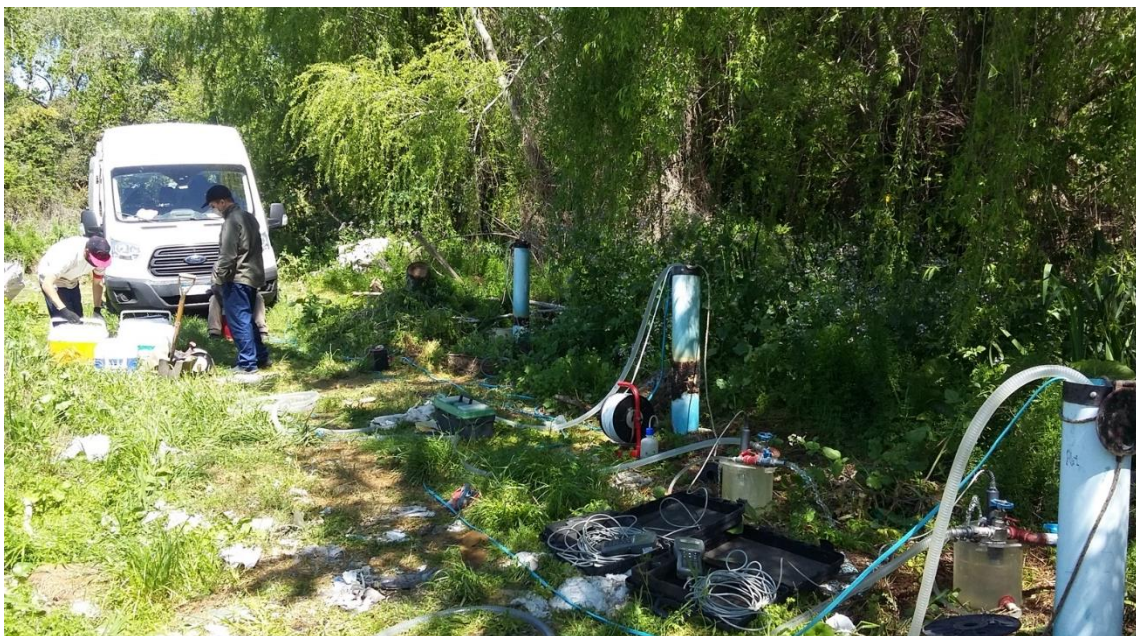
Figura 4.1.6. Imagen del purgado de los pozos del sitio 46, en la zona costera de Sarandí.

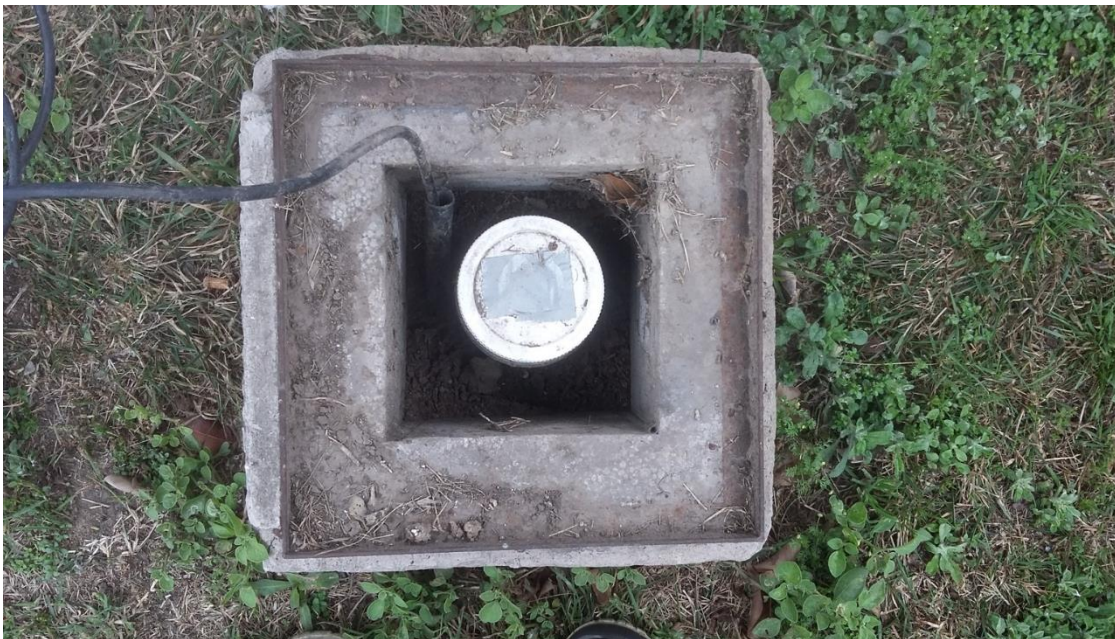
Figura 4.1.1. Piezómetro 37P. Dañado con pérdida de tapa metálica y corte de cable del sensor.

Conjuntamente con la ejecución de la campaña de monitoreo, se llevó a cabo un relevamiento del estado y funcionalidad de la red de pozos, a los fines de verificar el estado de integridad de la misma. Se programó un mantenimiento de la red comenzando por los sitios que observan mayores daños. Para tal fin se efectuaron intervenciones a los fines de proteger la misma ante actos de vandalismo.

Se rediseñó la estructura de la boca del pozo para dar mayor protección al mismo. La tarea se encuentra aún en desarrollo.

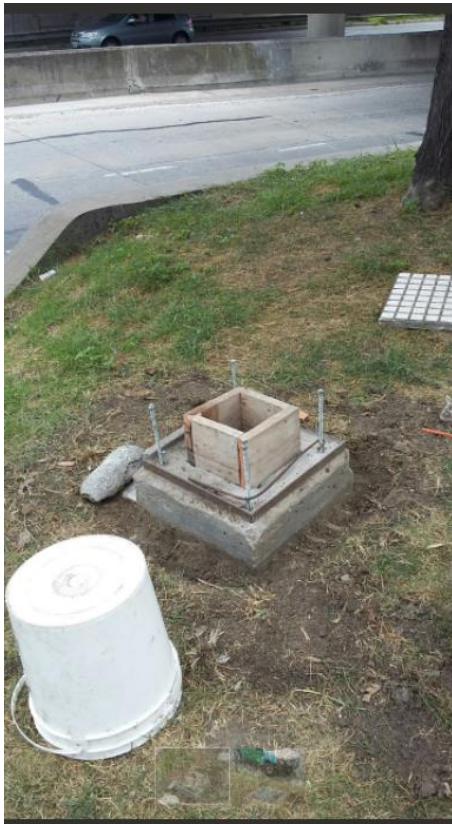
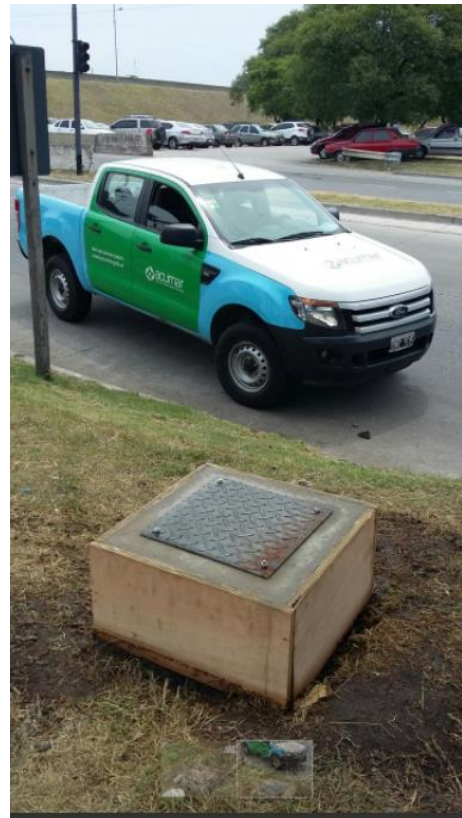
Figura 4.1.2 y 4.1.3. Distintas etapas de la reparación del piezómetro 37P, Puente La Noria.

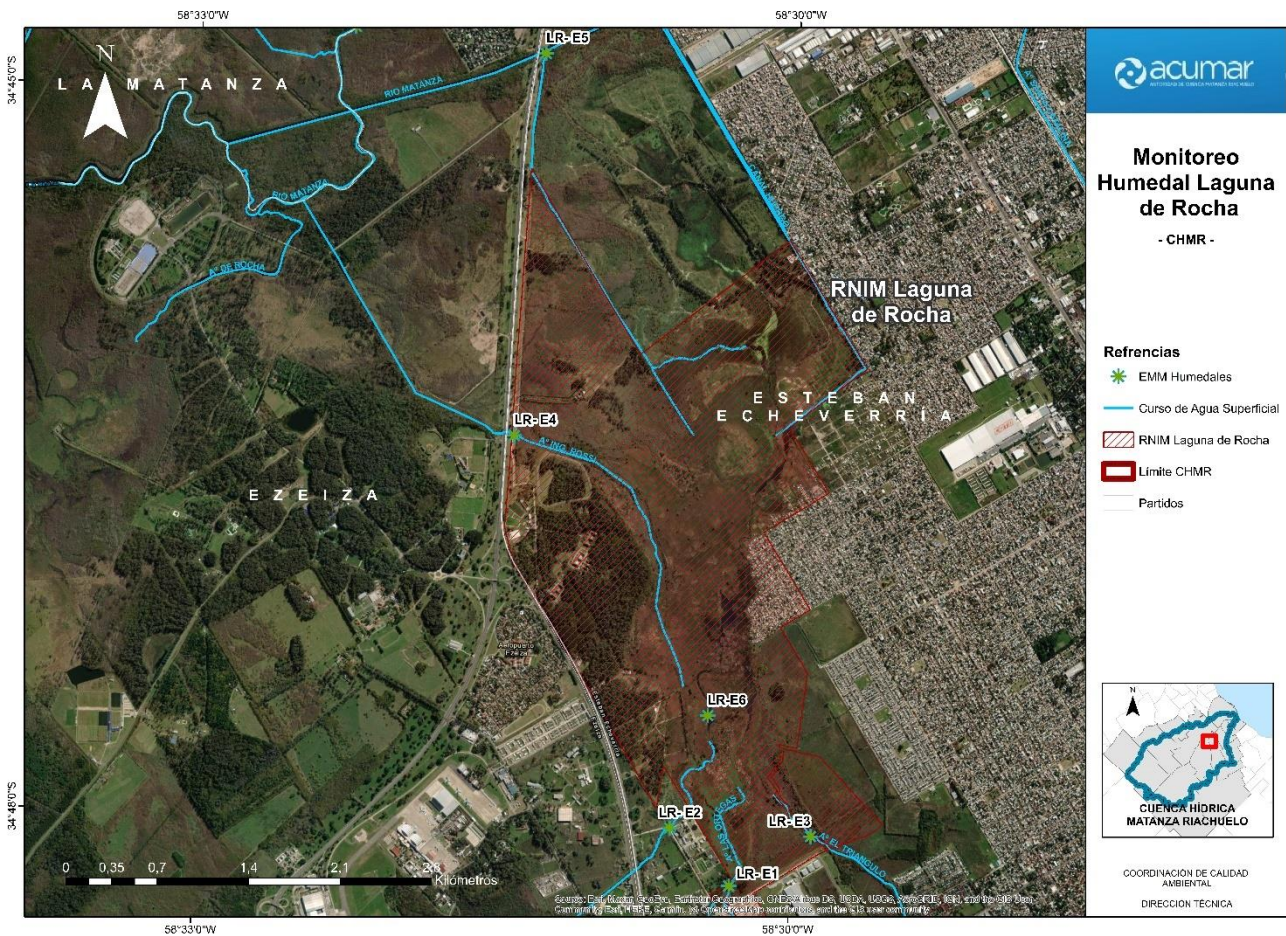
Siguiendo las recomendaciones de especialistas del ILPLA se establecieron para la Laguna de Rocha los siguientes 6 puntos de muestreo: los puntos E1, E2 y E3 permitirán monitorear las aguas de ingreso a la laguna de los arroyos El Triángulo, Ortega y Rossi-Sofía. El punto E4 permitirá monitorear un efluente del sistema y el punto E5 permite evaluar el efluente del sistema que ingresa al curso principal del Río Matanza-Riachuelo. El punto E6 se incorporó en la campaña de otoño de 2019 (ver mapa 2).

Mapa 2-Ubicación geográfica de los puntos de monitoreo.

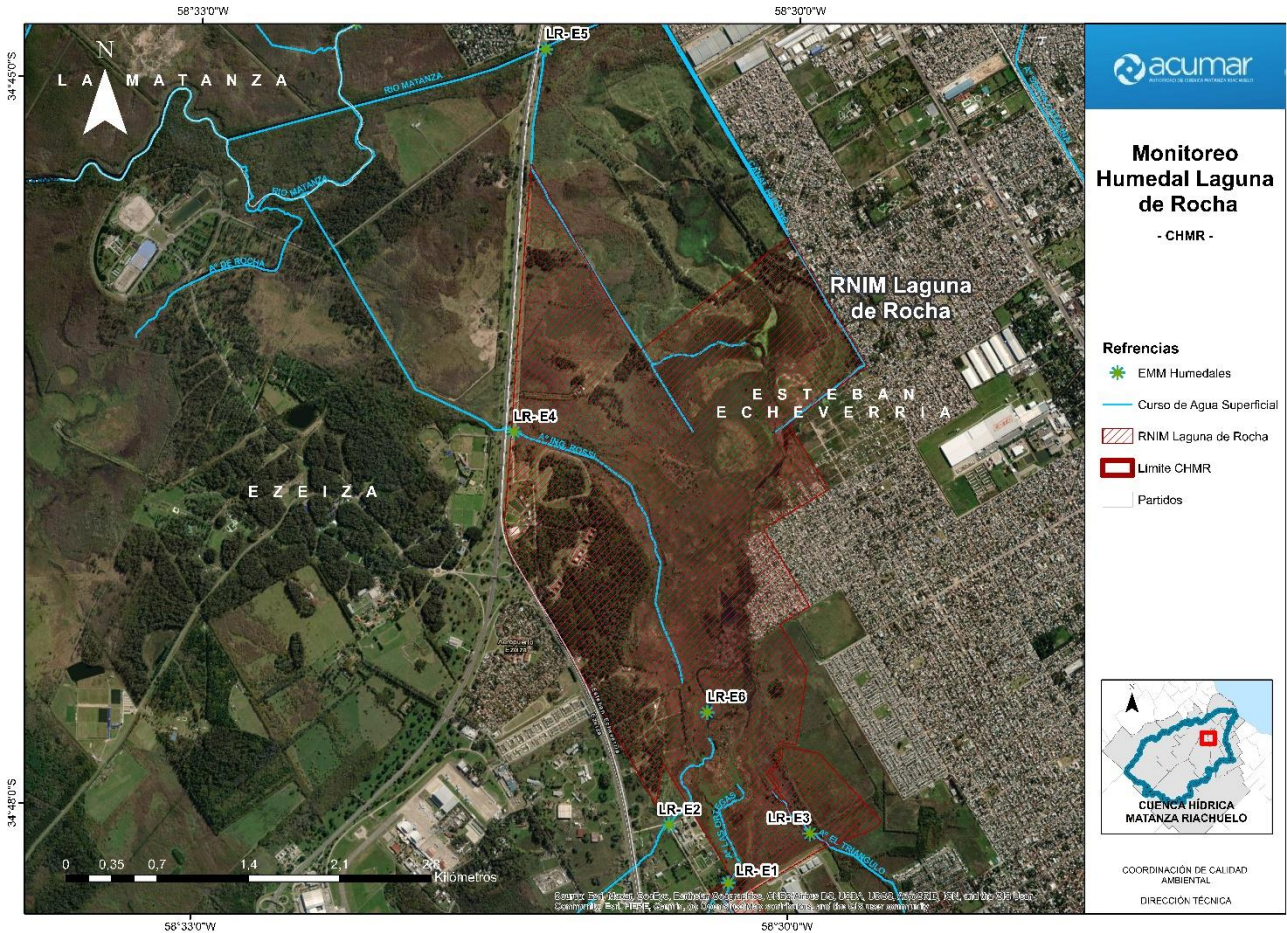
Siguiendo las recomendaciones de especialistas del ILPLA se establecieron para la Laguna de Rocha los siguientes 6 puntos de muestreo: los puntos E1, E2 y E3 permitirán monitorear las aguas de ingreso a la laguna de los arroyos El Triángulo, Ortega y Rossi-Sofía. El punto E4 permitirá monitorear un efluente del sistema y el punto E5 permite evaluar el efluente del sistema que ingresa al curso principal del Río Matanza-Riachuelo. El punto E6 se incorporó en la campaña de otoño de 2019 (ver mapa 2).

Mapa 2-Ubicación geográfica de los puntos de monitoreo.

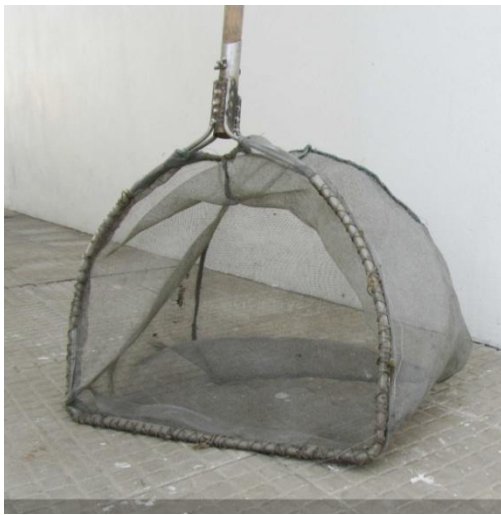
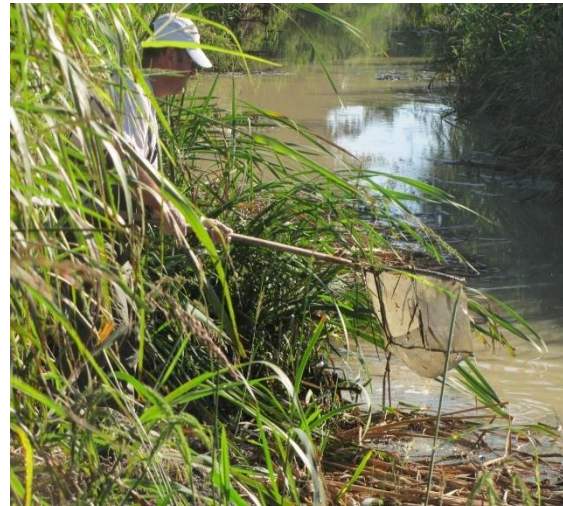
**Figura 2.** Red o copo de mano (A), maniobra de pesca (B).

El marco está construido con una varilla de acero inoxidable de 6 mm. Tiene forma de semi óvalo con uno de sus ejes de 0,36 m y el otro de 0,42 m. Este último presenta los ángulos redondeados. La red adosada es de tipo “mosquitero” con 1 x 1 mm de abertura de malla. El fondo de la red sigue el diseño del marco y tiene una profundidad de aproximadamente 0,40 m. El marco está unido a un mango de madera desmontable de alrededor de 2,5 m de largo. El arte se operó en zonas costeras, tomándolo del mango de madera y pasándolo con movimiento de cuchara, en distintos ambientes (Figura 2).

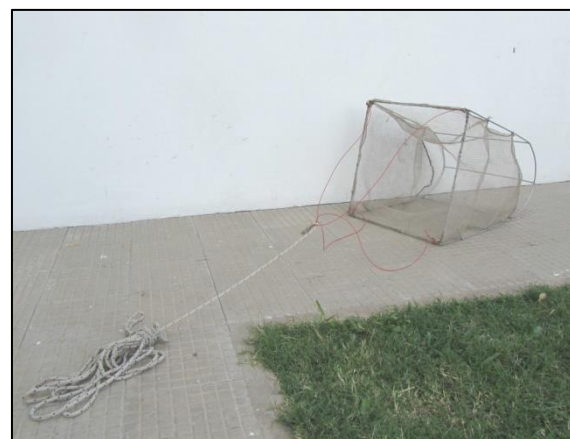
B

**Figura 3.** Copo de tiro o canasto. (A) Esquema del arte de pesca con las especificaciones de sus medidas; (B) fotografía del arte.

Este arte está constituido por una estructura de varilla de acero inoxidable de 6 mm, de acuerdo con las especificaciones que se presentan en la Figura 3. La red que acompaña esta estructura tiene una malla rectangular de 2x4 mm. En cada uno de los vértices de la boca del canasto hay una argolla metálica a la cual se atan tiros de 0,70 m de largo confeccionados de hilo de nylon monofilamento de 2 mm de diámetro. Los extremos libres de los tiros se anudan en un punto común en el cual se añade la soga de recuperación de la red de 8 mm de espesor y 12 m de largo.

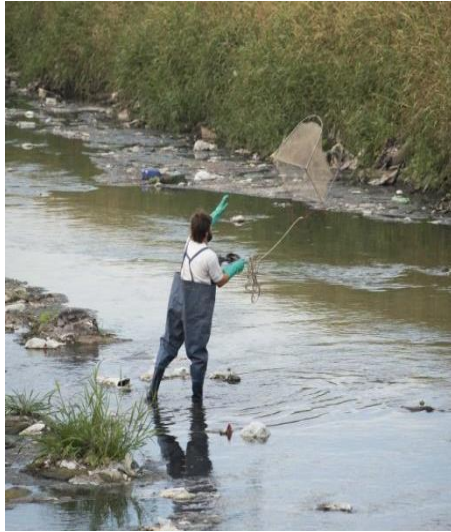
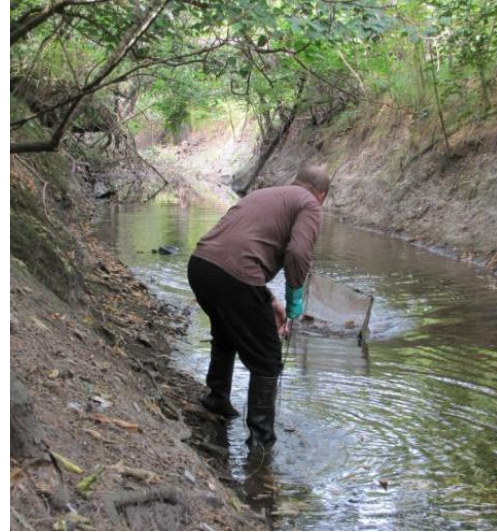
**Figura 4.** Maniobra de pesca con el arte activa canasto: lance de canasto (A); recuperación (B)

Para utilizar el arte en el campo, el canasto fue lanzado hacia el sitio elegido sosteniendo solamente el extremo libre de la soga de recuperación (Figura 4A). Una vez que el arte cayó al cuerpo de agua se lo dejó sumergirse para luego recuperarlo jalando de la soga (Figura 4B).

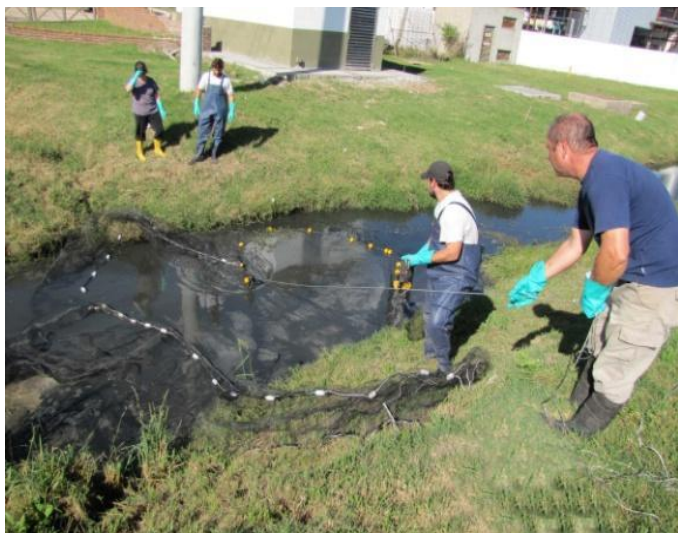
**Figura 5.** Maniobra de pesca con red de arrastre y cerco.

En la maniobra de pesca primero se tendió el cerco para cortar el paso a los peces colocándolo en forma transversal al cauce de los arroyos, clavando cada extremo en una orilla con la boca del copo orientada aguas arriba. A continuación, se realizó la tarea de pesca con la red de tiro a la cual se le colocaron bastones en los extremos de las alas para facilitar su operación y correcto funcionamiento. La maniobra consistió en cruzar el cauce con la red, 20 m aguas arriba del cerco y arrastrarla tirando de los bastones en forma paralela desde ambas costas hacia el cerco. En el punto de encuentro del cerco y la red

de arrastre ambas fueron recogidas en una de las orillas considerando los peces que se encontraban en el copo del cerco como parte de la pesca realizada por en la red de tiro (Figura 5).

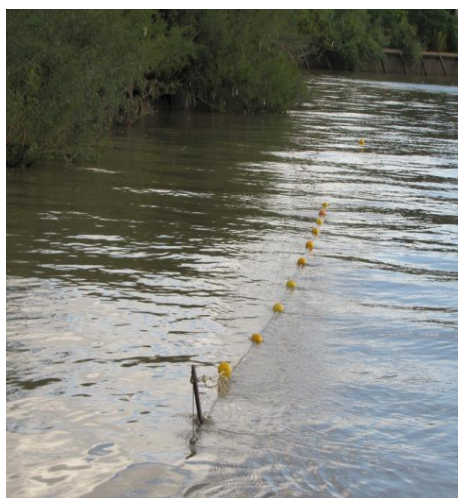
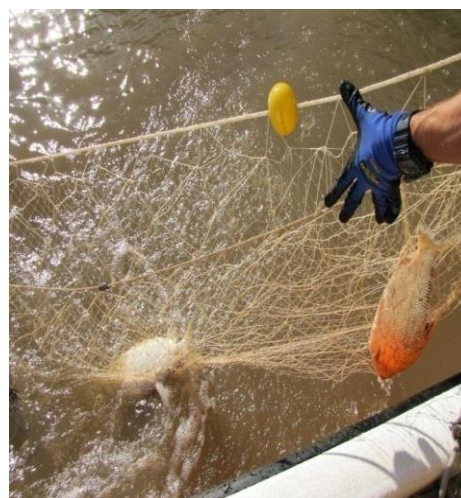
**Figura 6.** Trasmallo tendido en el ambiente (A). Maniobra de recuperación (B).

El trasmallo utilizado tiene un largo total de 21 m y está construido por dos paños externos de malla de 120 mm de distancia entre nudos, un paño interno formado por la unión de tres paños de red de 7 m de longitud cada una y con distancia entre nudos de 19, 21 y 25 mm, respectivamente. La altura del trasmallo es de 1,40 m. Este arte se tendió con un lastre en cada extremo en forma levemente oblicua al sentido de la corriente. La duración de los calados varió entre 8 y 12 horas según el sitio de muestreo (Figura 6 A y B).

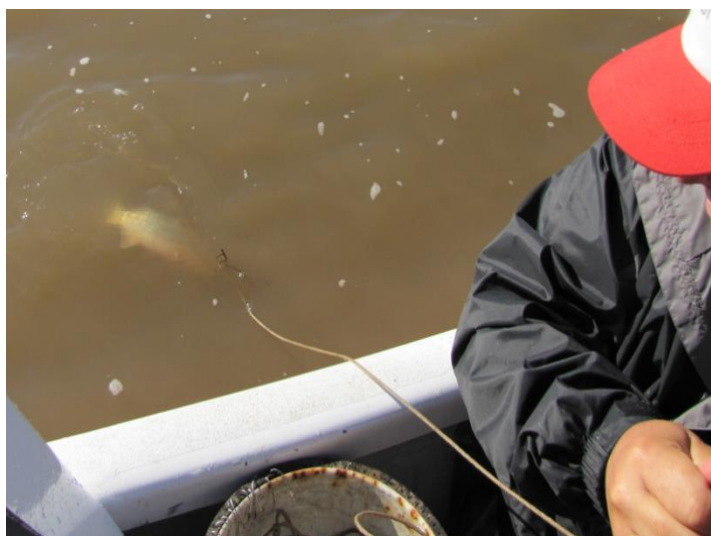
**Figura 7.** Maniobra de recuperación del espinel para especies mayores.

Los detalles de construcción de este arte son: posee una línea madre de 50 m de longitud de soga de 5 mm de diámetro a lo largo de la cual se distribuyen cada 1,5 m, 30 mosquetones con esmerillón, trabados entre dos nudos simples. De los mismos penden bajadas de aproximadamente 0,80 m de largo de hilo de nylon monofilamento de 0,6 mm de diámetro con anzuelos de dos tamaños intercalados (Kirby Sea Hooks N°9 y N°11). Para anclar este arte se agregan en cada extremo y en el punto medio de la línea principal o madre lastres con boyas indicadoras. Funciona como un arte de pesca de fondo. La duración de los calados varió entre 8 y 12 horas según el sitio de muestreo. Se utilizó como carnada lombrices de tierra y peces (Figura 7).

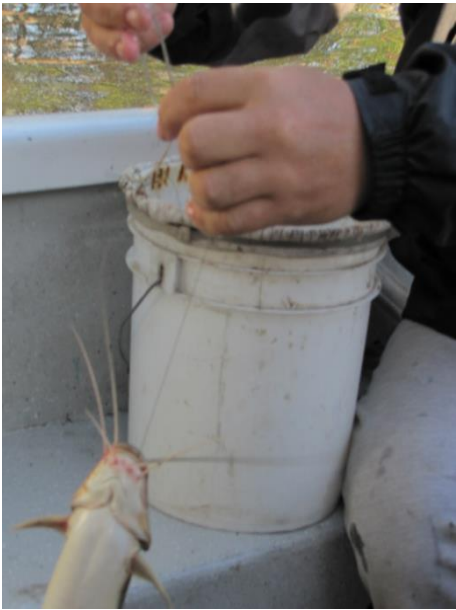
**Figura 8.** Espinel para especies de talla menor en el momento de ser recuperado con las capturas y acomodado en el recipiente adecuado.

Está constituido por una línea madre de 30 m de longitud de soga de 3 mm de diámetro. A lo largo de la misma se distribuyen 30 mosquetones con esmerillón cada 1 m, trabados entre dos nudos simples. De los mismos penden líneas o brazoladas de aproximadamente 0,50 m de largo de hilo de nylon monofilamento de 0,4 mm de diámetro con anzuelos de dos tamaños intercalados (Carlisle Hooks N°9 y N°18). Para el anclaje se utilizan pesos en los extremos de la línea principal y en su parte media se coloca una boya que le otorga al arte cierta flotabilidad. La duración de los calados varió entre 8 y 12 horas según el sitio de muestreo. Se utilizaron lombrices de tierra como carnada (Figura 8).

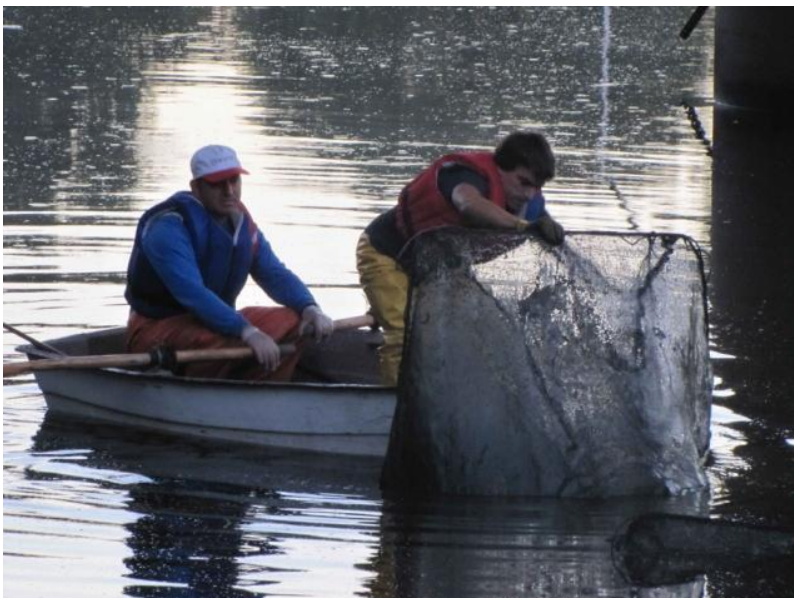
**Figura 9.** Maniobra de virado de la trampa desde embarcación.

Este arte está construido de acuerdo con las especificaciones de Colautti (1998). Consta de un cuerpo constituido por un tubo de red de tela tipo media sombra, de 9 m de largo, que se mantiene abierto con una luz interna rectangular gracias a la tensión generada por el anclaje en el sentido del eje mayor del arte y de tres marcos de metal (1,2 x 0,80 m) dispuestos de manera equidistante. Los peces ingresan por la boca de la trampa que tiene forma cónica, guiados por dos alas laterales de dos metros de largo y una central de 20 m, construidas con paños de red de 0,80 m de alto y de la misma abertura de malla que el cuerpo de la trampa que es de 10 x 5 mm. El arte se tendió con la boca orientada aguas abajo. La duración de los calados varió entre 8 y 12 horas según el sitio de muestreo (Figura 9).

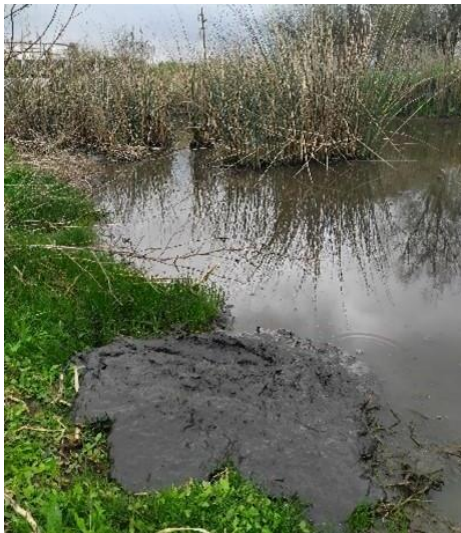
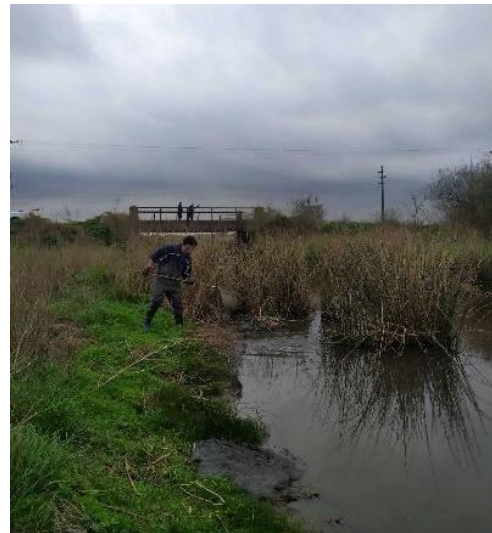
Punto de muestreo en zona rural. Cauce con vegetación acuática palustre emergente y flotante con abundancia moderada. Arroyo con una profundidad aproximada de 45 cm. Muy bajo caudal. Fondo con mucha materia orgánica que imposibilitó la utilización de la red de arrastre.

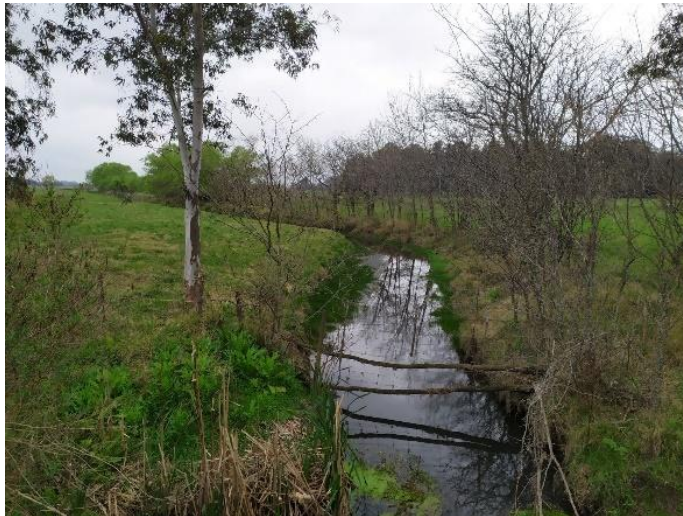
Punto de muestreo en zona rural. Ribera y cauce libre de basura. Curso de agua canalizado y rectificado. Escasa profundidad (35 cm) y baja velocidad de corriente. El cauce reducido junto a un lecho con abundante materia orgánica impidió la maniobra con la red de arrastre.

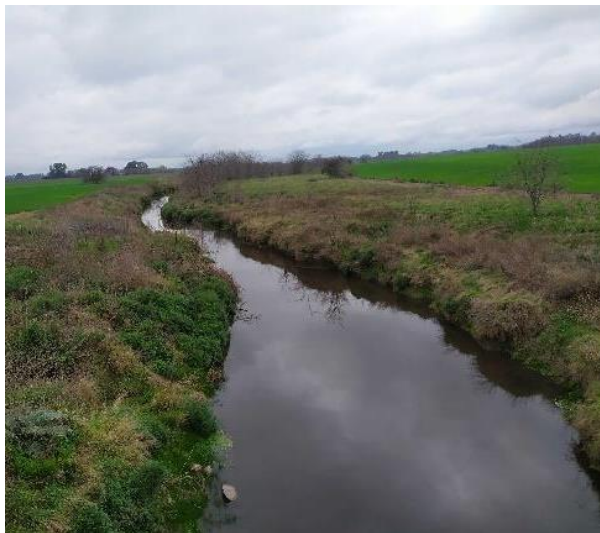
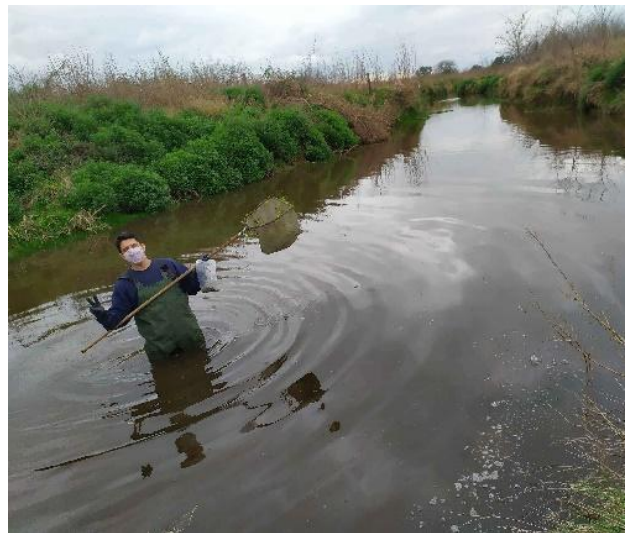
Punto de muestreo en zona rural. Vegetación ribereña dominada por gramíneas y arbustos. Escasa presencia de residuos domiciliarios en la ribera y en el cauce. Parches aislados y de baja cobertura de *Potamogeton* sp. y otras hidrófitas. Ambiente con baja velocidad de corriente y unos 60 cm de profundidad. Fondo de tosca. Los artes de pesca operaron correctamente.

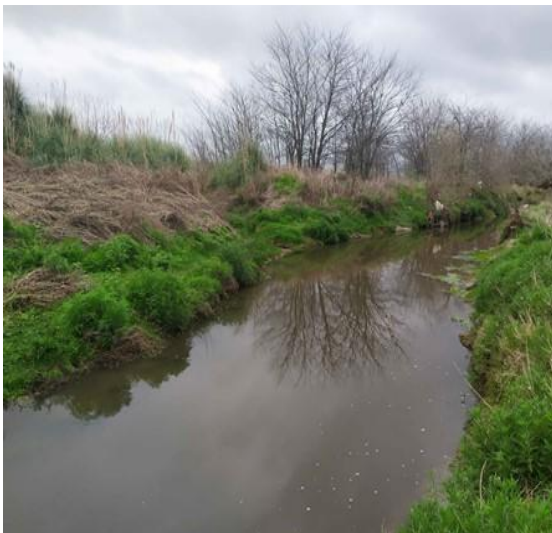
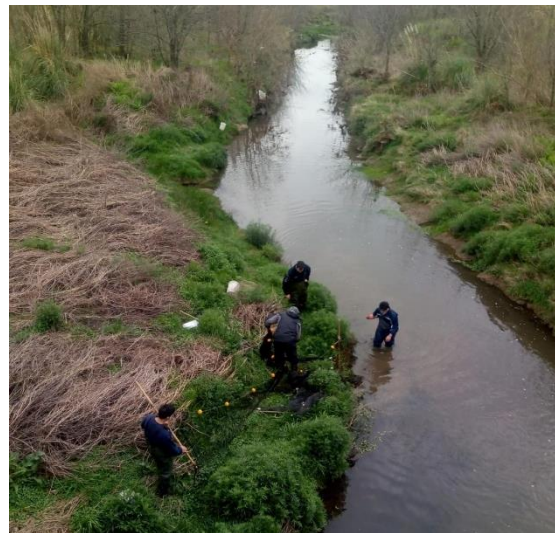
Punto muy cercano a la autovía. Vegetación herbácea de tipo graminiforme en las márgenes del arroyo. Cauce poco intervenido. Con presencia de parches de vegetación acuática (*Potamogeton* sp., *Hydrocotile* sp.). Profundidad de 80 cm y baja velocidad de corriente. Los artes de pesca operaron correctamente.

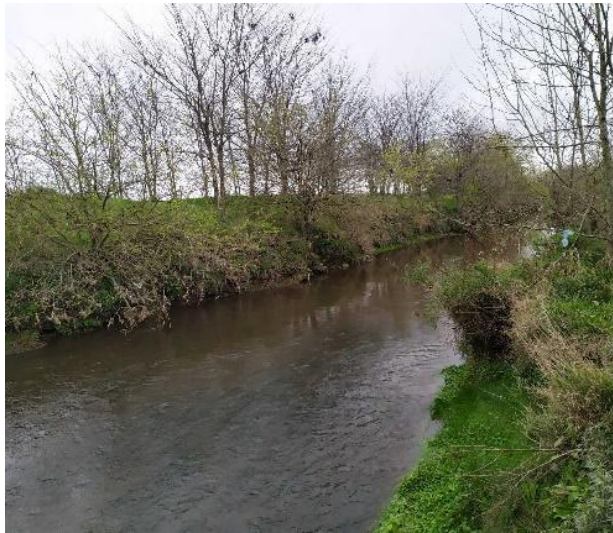
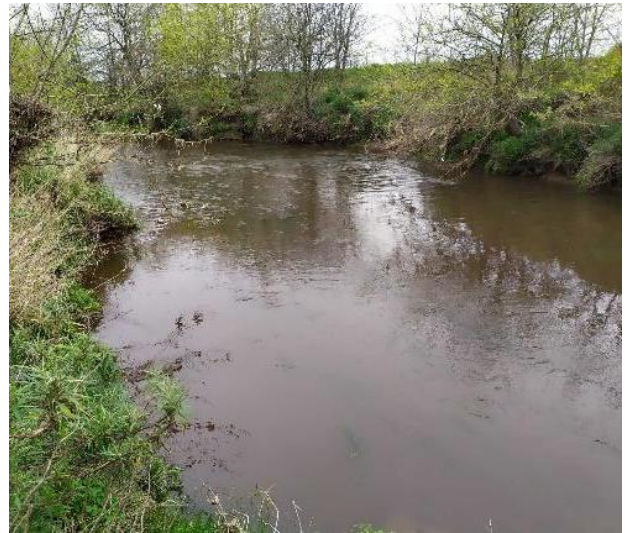
Punto en zona rural. Vegetación de tipo fanerófitas y herbáceas en las márgenes del arroyo. Curso de agua dragado y reencausado. Escasa presencia de residuos domiciliarios tanto en la ribera como en el cauce. Arroyo con presencia de macrófitas (*Potamogeton* sp. e *Hidrocotyle* sp.). Profundidad media de unos 55 cm y velocidad alta de la corriente. Los artes de pesca operaron correctamente.

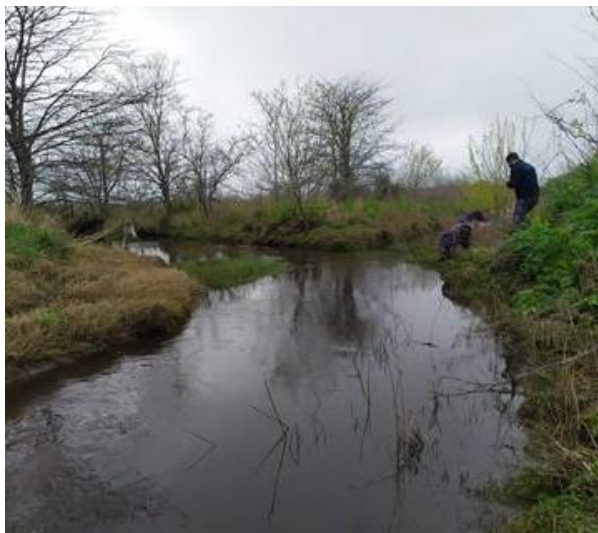
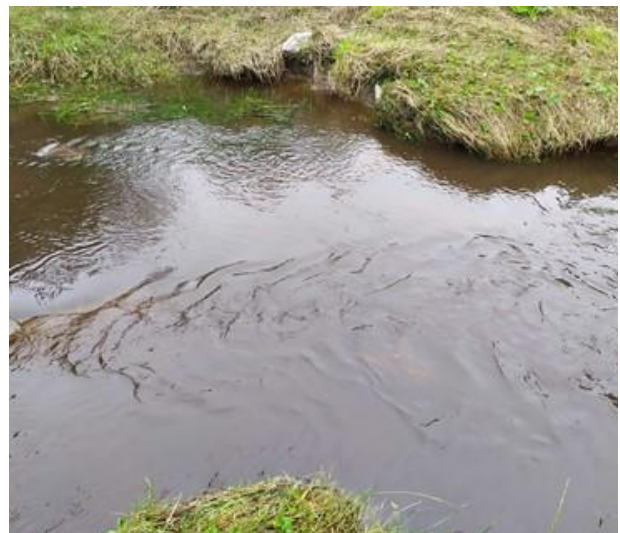
Punto muy cercano a la autovía. Curso de agua poco intervenido, de escasa profundidad (45 cm) y con alta velocidad de la corriente. Exigua presencia de residuos domiciliarios tanto en la ribera como en el cauce. Arroyo parcialmente ocupado por vegetación acuática emergente y flotante y herbáceas asociadas. Se utilizaron los tres tipos de artes de pesca activa los cuales operaron correctamente.

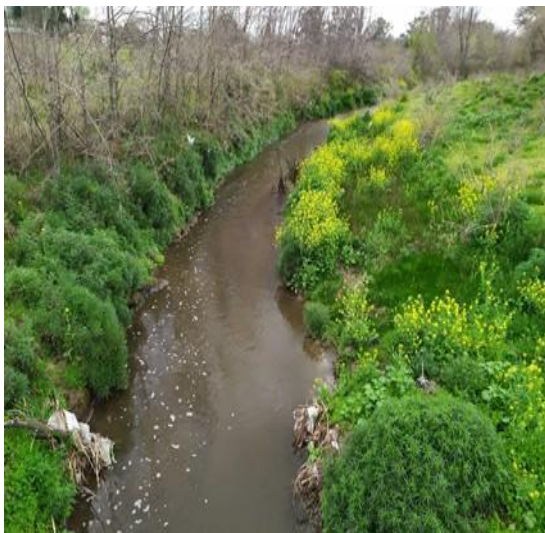
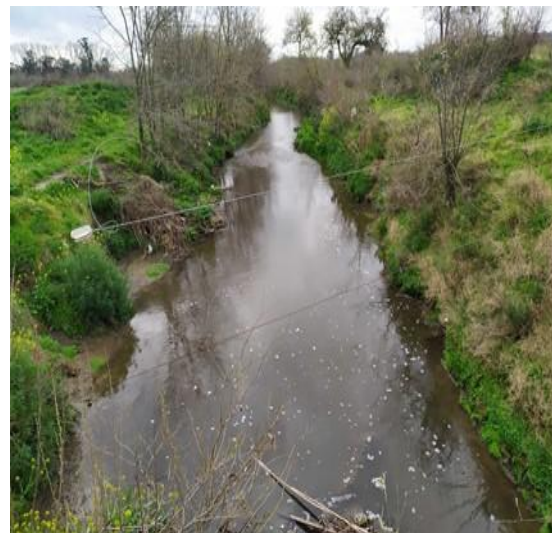
Vegetación ribereña de fanerófitos exóticos. Cauce central con escasa profundidad y sedimento duro (de tipo tosca). Curso de agua dragado y con barranca pronunciada. Presencia moderada de residuos domiciliarios en la ribera y escasos en el cauce. Alta velocidad de corriente. No fue posible utilizar la red de arrastre.

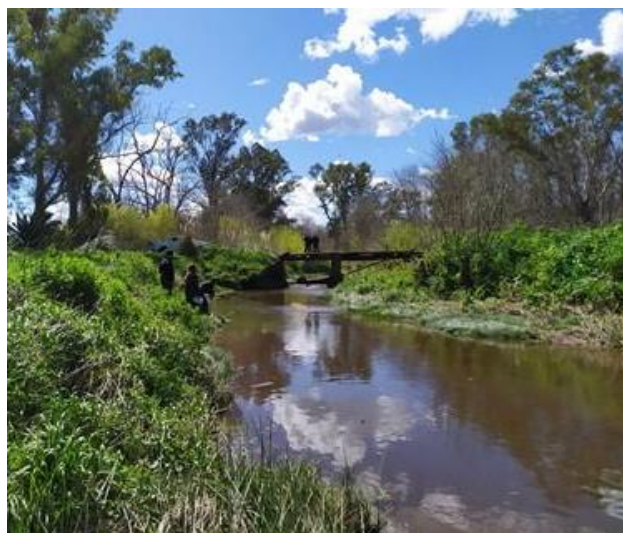
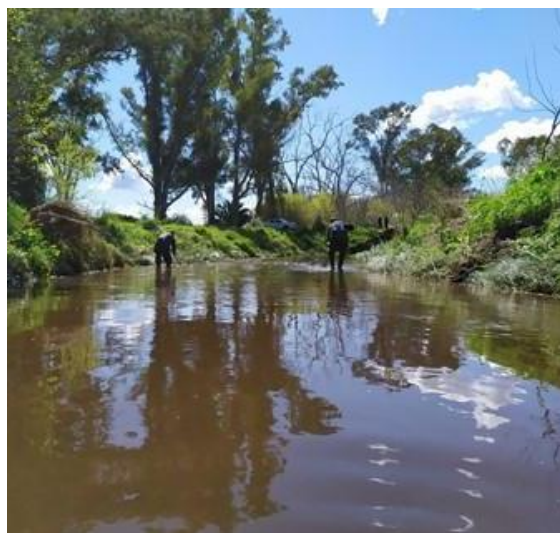
Punto de muestreo en zona rural. Vegetación ribereña compuesta por fanerófitos exóticos y herbáceas. Curso de agua poco intervenido, relativamente conservado. Ausencia de residuos domiciliarios. Cauce poco profundo (30 cm), con velocidad de corriente media. Los artes de pesca operaron correctamente.

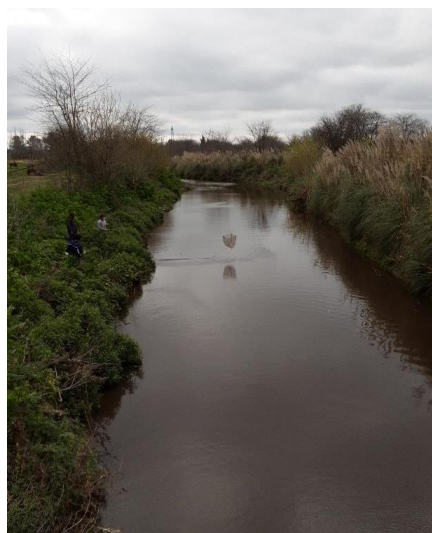
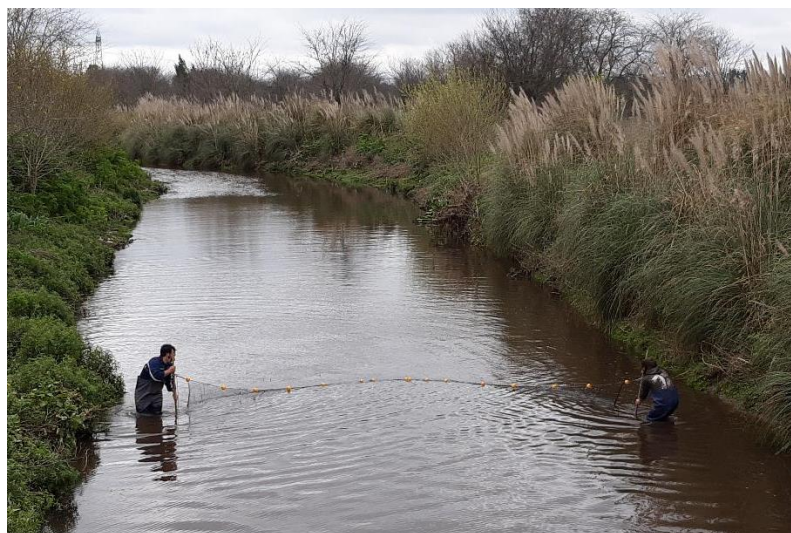
Punto de muestreo en zona urbanizada. Vegetación ribereña con predominio de herbáceas. Curso de agua rectificado y dragado. Arroyo con cauce moderadamente ancho, profundidad de 80 cm y velocidad de corriente media. Se utilizaron las tres artes de pesca activas.

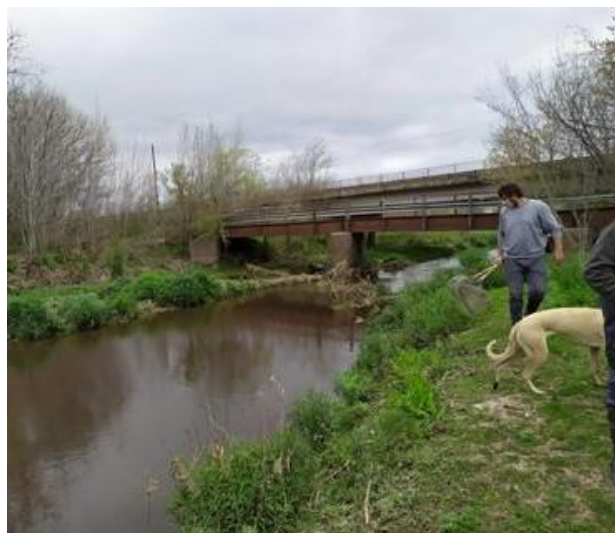
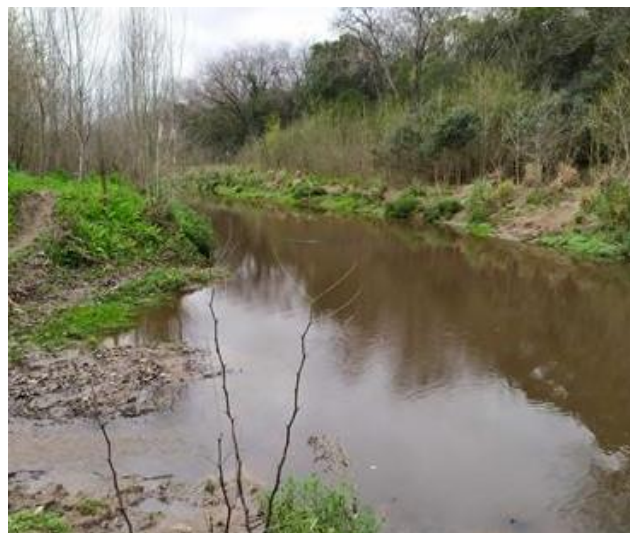
Punto de muestreo en zona rural. Ribera arbolada. Ausencia de residuos domiciliarios tanto en el cauce como en la ribera. Curso de agua rectificado y dragado. Arroyo con cauce moderadamente ancho, poco profundo (50 cm) y con velocidad de corriente media. Se pudieron utilizar los tres artes de pesca activos.
