## CUENCA MATANZA RIACHUELO

# MEDICIÓN DEL ESTADO DEL AGUA SUPERFICIAL Y SUBTERRÁNEA ANÁLISIS E INTERPRETACIÓN DE LOS RESULTADOS

## Informe Trimestral | octubre-diciembre 2021

Coordinación de Calidad Ambiental

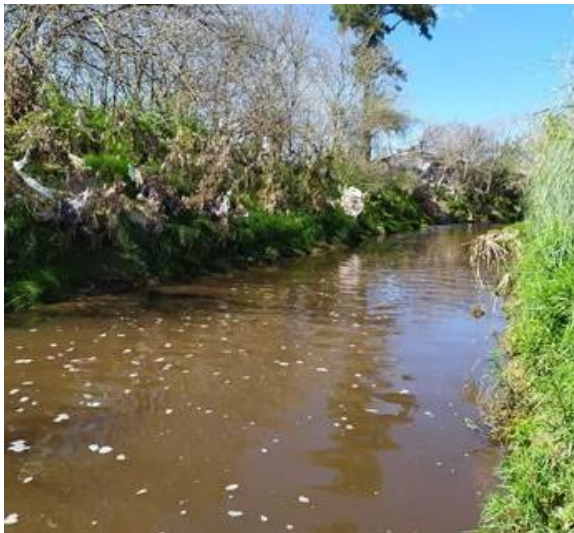
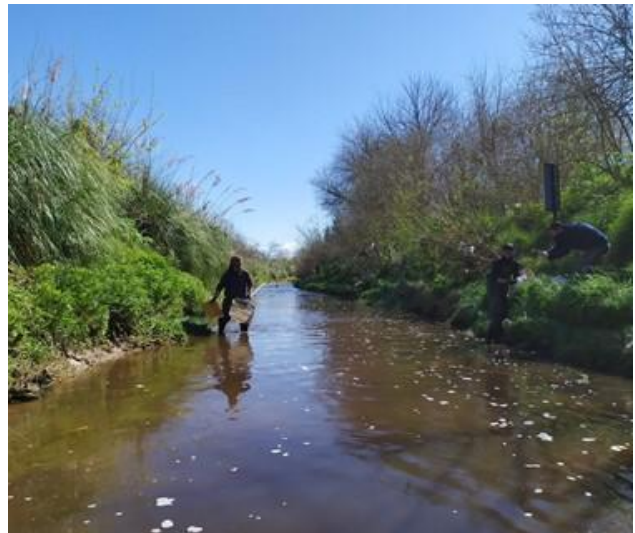
Punto de muestreo en zona urbanizada. La vegetación ribereña varía según la margen del arroyo entre herbácea y fanerófitas. Ribera y cauce con alta presencia de residuos domiciliarios. Curso de agua dragado. Arroyo con cauce poco profundo (30 cm), velocidad de corriente moderada y lecho duro con presencia de basura. No se pudo utilizar la red de arrastre.

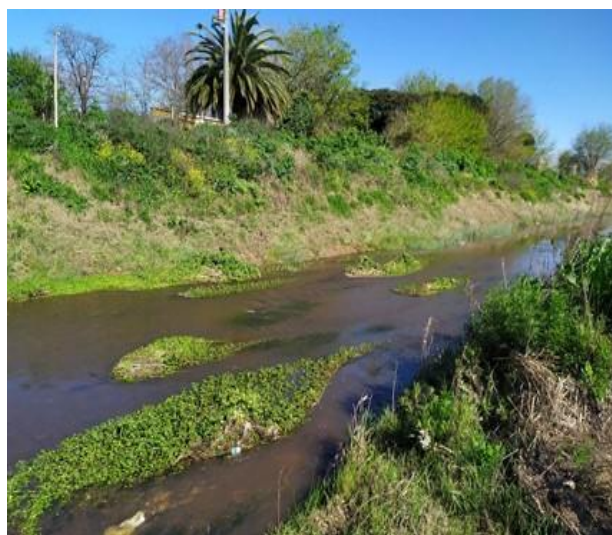
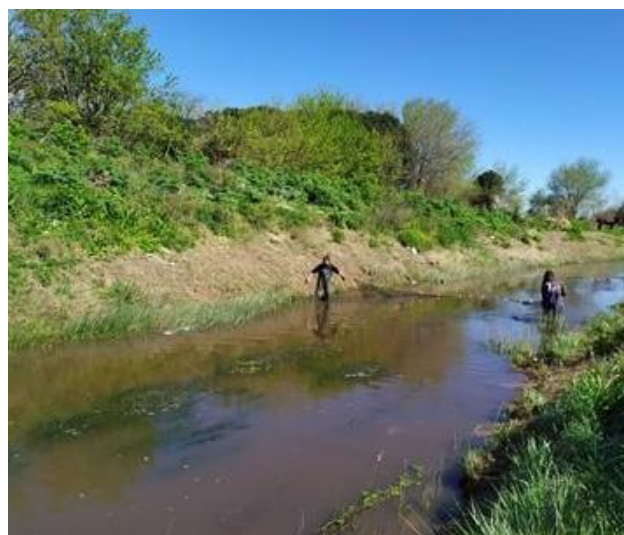
Punto de muestreo en zona urbanizada. Vegetación ribereña predominantemente herbácea. Cauce con moderada presencia de residuos domiciliarios. Curso de agua rectificado. Arroyo con cauce poco profundo (20 cm), con una velocidad de corriente moderada y alta cobertura de vegetación acuática, *Potamogeton* sp., *Ludwigia* sp., entre otros. Se utilizaron los tres artes de pesca activos.

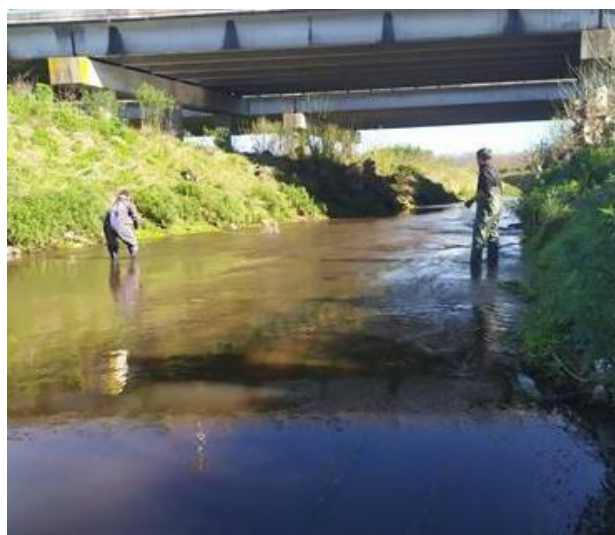
Punto de muestreo en zona rural. Vegetación ribereña predominantemente herbácea. Ribera y cauce con baja presencia de residuos domiciliarios. Curso de agua rectificado. Las márgenes del arroyo con pendiente pronunciada. Profundidad media de 45 cm y alta velocidad de la corriente. Parches de vegetación acuática en el curso de agua (*Potamogeton* sp. e *Hydrocotyle* sp.). Se utilizaron los tres artes de pesca activos.

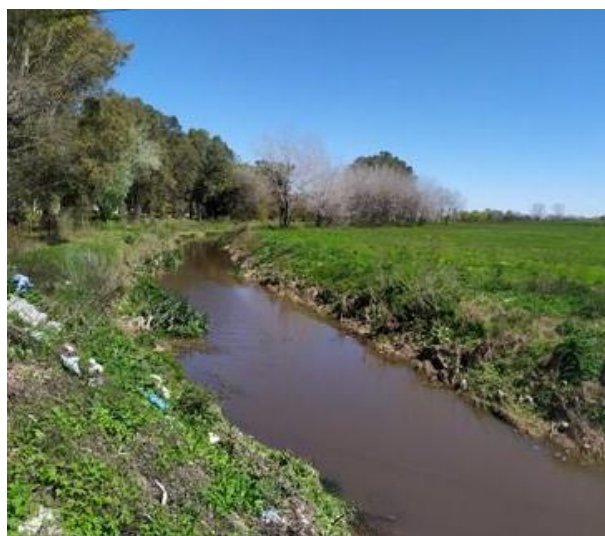
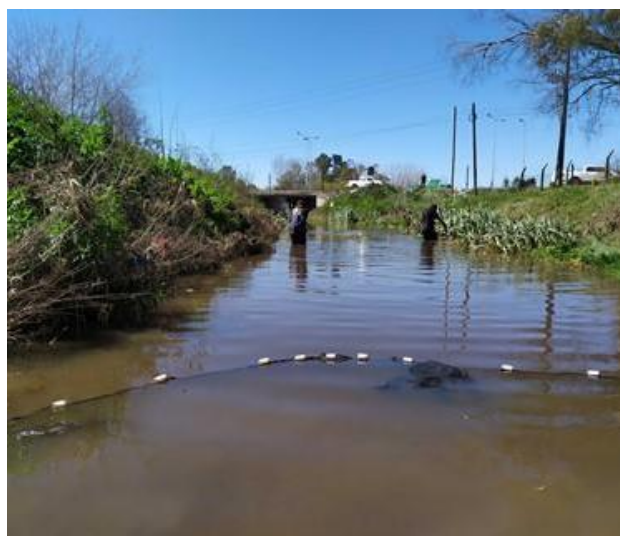
Punto de muestreo en zona urbanizada. Vegetación ribereña representada por fanerófitas y hemiacriptófitos. Ribera y cauce con baja presencia de residuos domiciliarios. Curso de agua rectificado y dragado. Profundidad media de 65 cm y baja velocidad de la corriente. Parches de vegetación acuática en el curso de agua con presencia de *Typha* sp. e *Hydrocotyle* sp. Se utilizaron los tres artes de pesca activos.

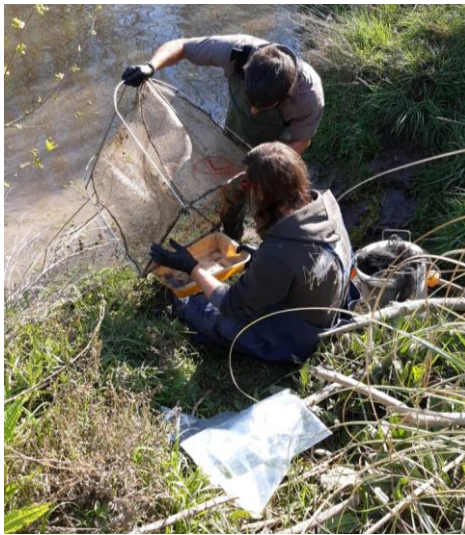
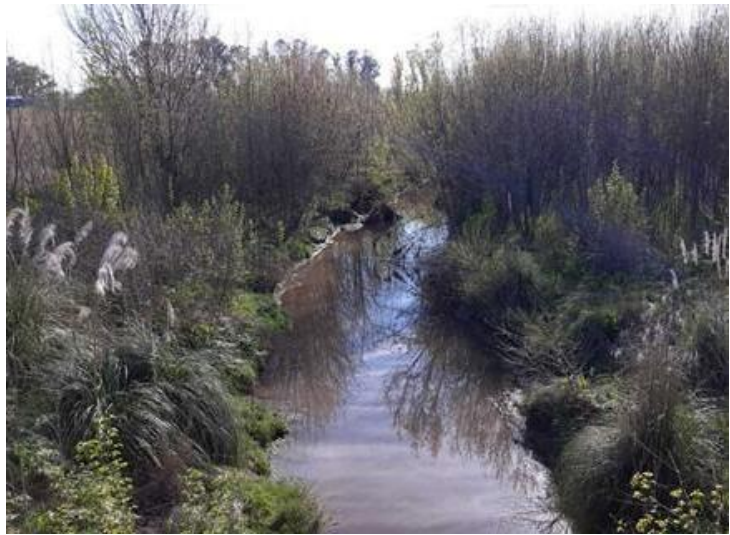
Punto muy cercano a la autovía. Vegetación ribereña diferente según el sector del cauce. Ribera y cauce con moderada presencia de residuos domiciliarios. Curso de agua rectificado y dragado, con profundidad máxima de unos 100 cm y moderada velocidad de la corriente. Parches de vegetación acuática en el curso de agua con escasa cobertura, representados por *Potamogeton* sp. y *Ceratophyllum* sp. Los tres artes de pesca activos operaron correctamente.

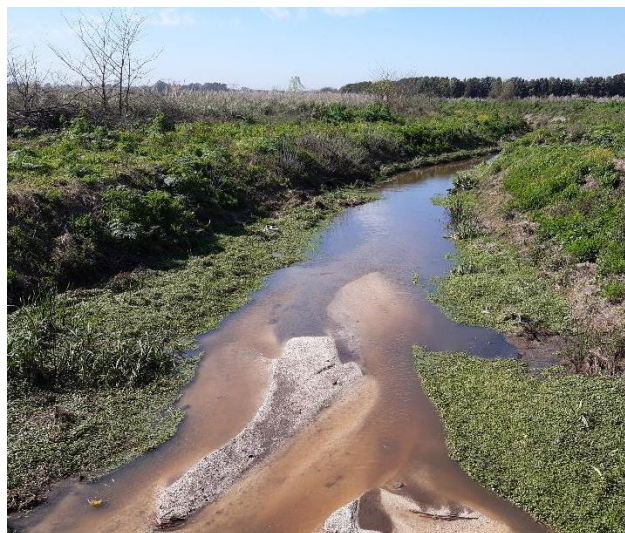
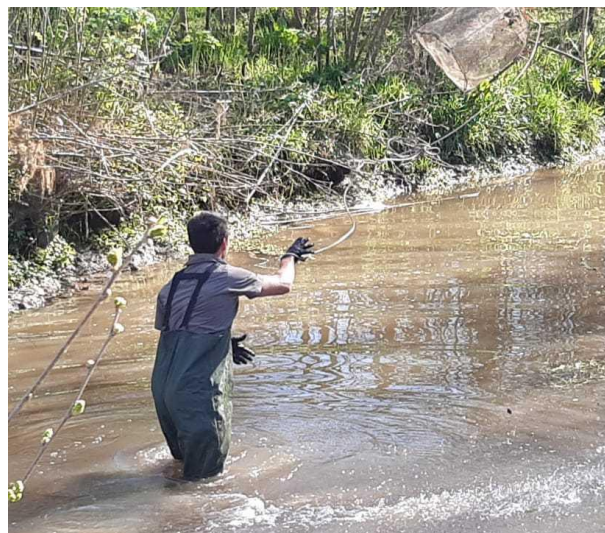
Punto muy cercano a la autovía. Vegetación ribereña diferente según el sector del cauce. Ribera y cauce con moderada presencia de residuos domiciliarios. Curso de agua rectificado y dragado con profundidad máxima de unos 70 cm y moderada velocidad de la corriente. Parches de vegetación acuática en el curso de agua con escasa cobertura. Los tres artes de pesca activos operaron correctamente.

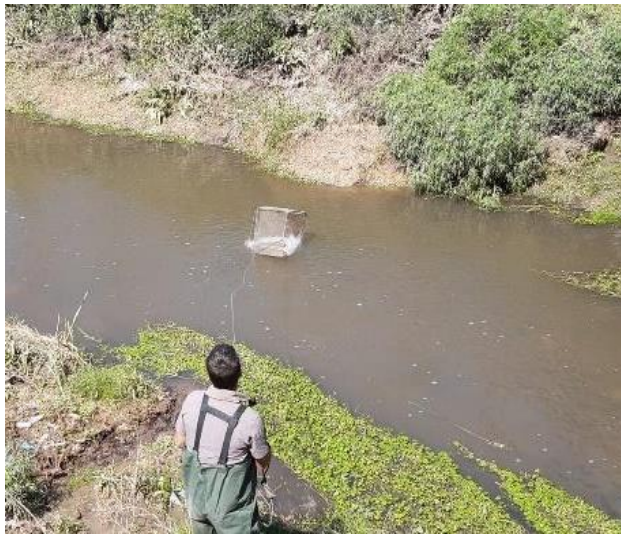
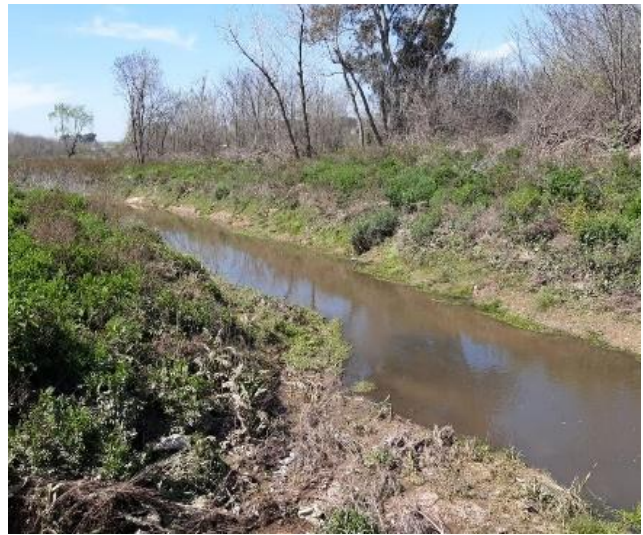
Punto cercano a camino urbano. Vegetación ribereña compuesta por fanerófitos exóticos. Ribera con alta y cauce con moderada presencia de residuos domiciliarios. Curso de agua rectificado y dragado, con profundidad máxima de 50 cm y alta velocidad de la corriente. Parches de vegetación acuática de *Ludwigia* sp. con un 5% de cobertura. Se utilizaron los tres artes de pesca activos.

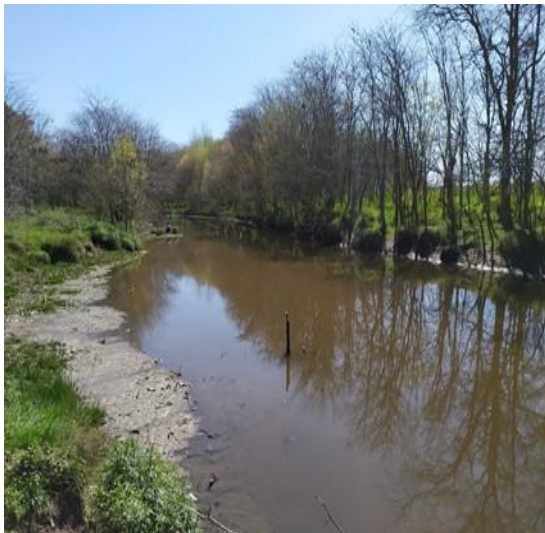
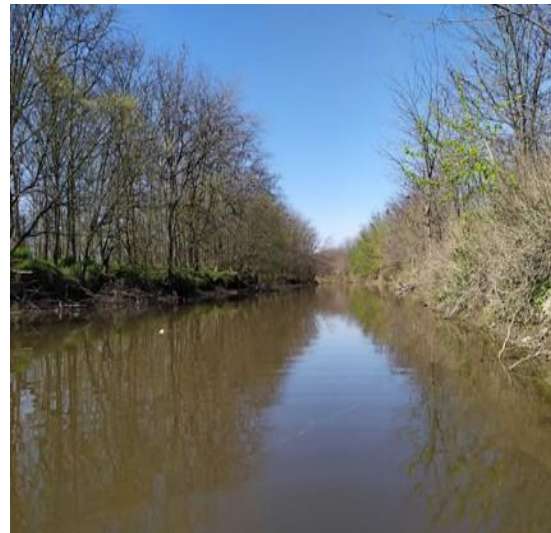
Punto de muestreo en zona rural. Vegetación ribereña compuesta por fanerófitos exóticos y herbáceas. Ribera y cauce con muy baja presencia de residuos domiciliarios. Curso de agua dragado, con profundidad media de 80 cm y moderada velocidad de la corriente. Sin presencia de vegetación acuática en el cauce. Se utilizaron los tres artes de pesca activos.

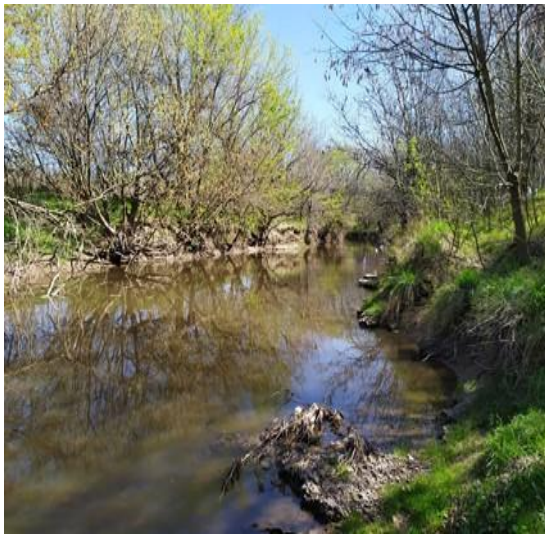
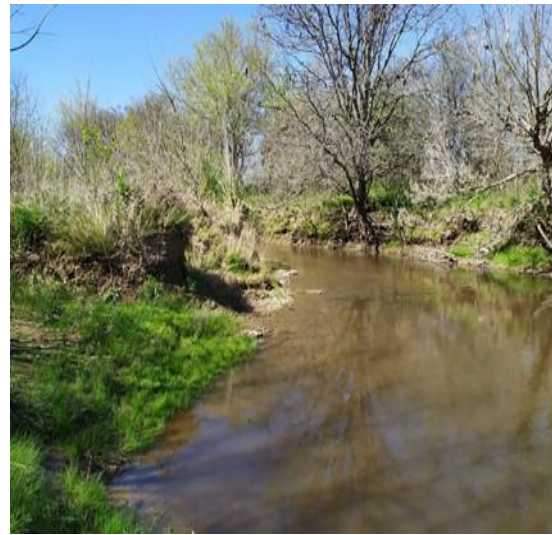
**Sector Cuenca Alta Matanza – Riachuelo. Subcuenca Morales**  
**Sitio 67. ArroMora2**

Vegetación ribereña variable a lo largo de la margen del arroyo. Presencia de fanerófitos exóticos. Ribera y cauce con muy baja presencia de residuos domiciliarios. Curso de agua dragado, poco profundo (40 cm) y alta velocidad de la corriente. Sin presencia de vegetación acuática en el cauce. Se utilizaron los tres artes de pesca activos.

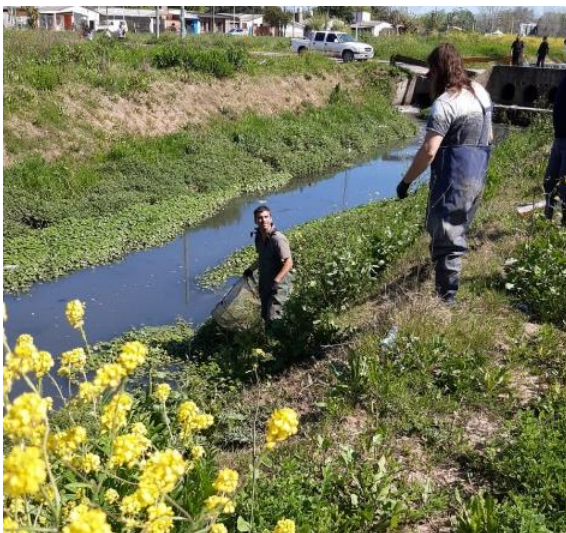
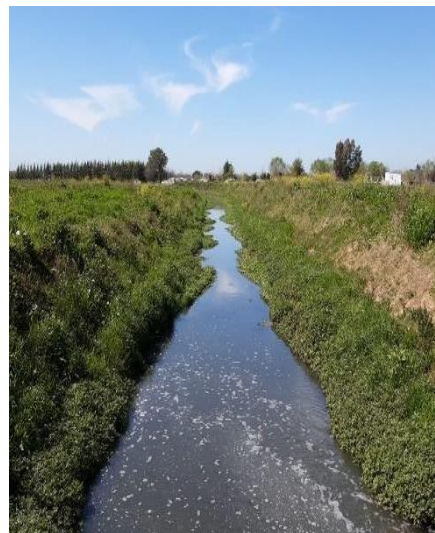
**Sector Cuenca Alta Matanza – Riachuelo. Subcuenca Morales**  
**Sitio 50. ArroPant200**

Punto cercano a urbanización. Vegetación ribereña de tipo graminiforme. Ribera y cauce con moderada presencia de residuos domiciliarios. Curso de agua rectificado y canalizado, poco profundo (40 cm) y alta velocidad de la corriente. Con presencia de vegetación acuática en el cauce (cobertura 25%). Se utilizaron los artes de pesca activos copo y canasto.

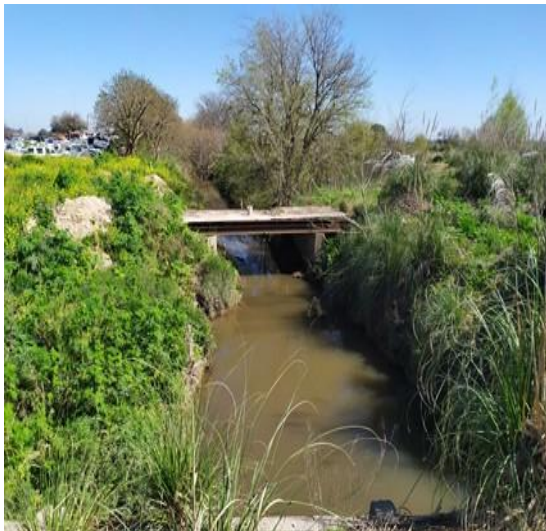
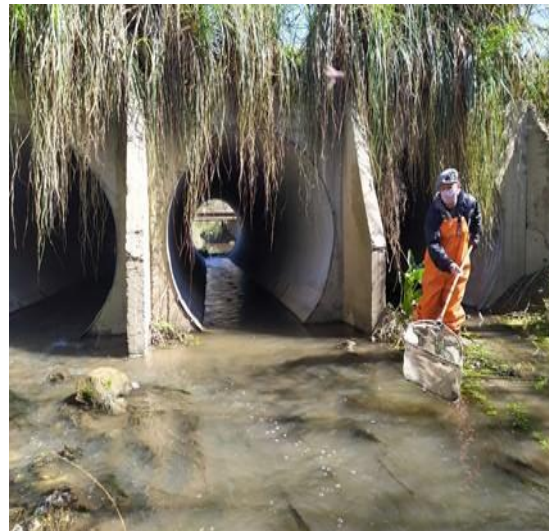
Punto de muestreo en zona rural. Vegetación ribereña de tipo fanerófito y graminiforme, variable a lo largo de la margen del arroyo. Ribera y cauce con moderada presencia de residuos domiciliarios. Curso de agua dragado y rectificado. Cauce ancho, poco profundo (40 cm), con fondo de tosca, invadido por plantas acuáticas arraigadas (*Potamogeton* sp.). Se utilizaron los tres artes de pesca activos.

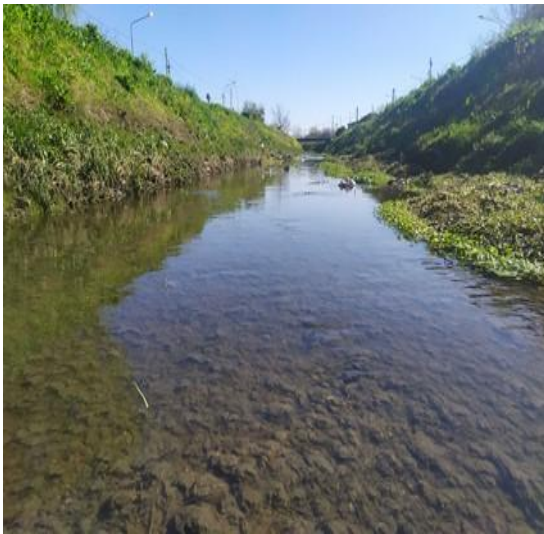
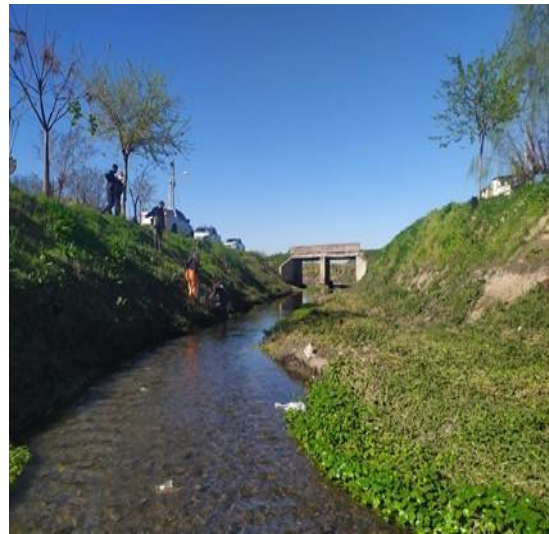
### Sitio 48. ArroMoraDoSc

Punto de muestreo en zona urbanizada. Vegetación ribereña predominantemente de tipo herbácea. Ribera con moderada y cauce con alta presencia de residuos domiciliarios. Curso de agua dragado y rectificado. Cauce poco profundo (20 cm), con fondo de tosca, con una baja cobertura de plantas acuáticas (*Hydrocotyle* sp.). Se utilizaron los tres artes de pesca activos.

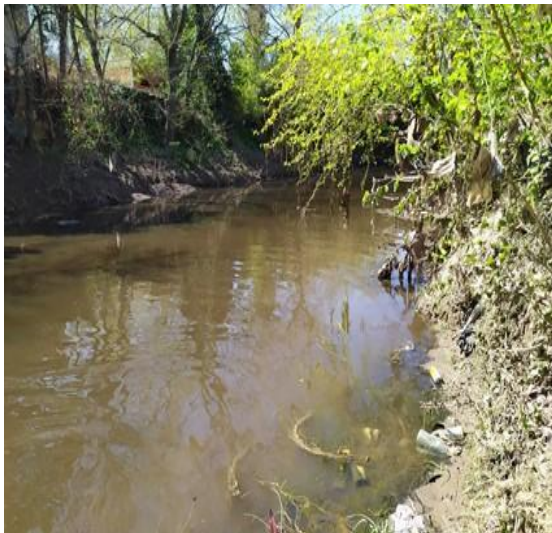
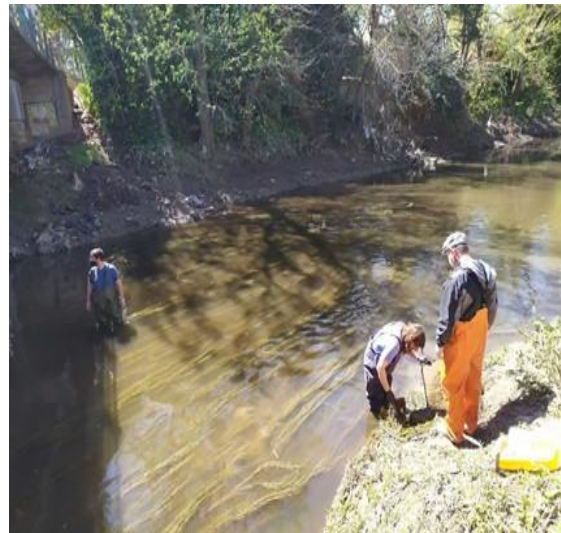
Punto de muestreo en zona urbanizada. Ribera arbolada. Ribera y cauce con alta presencia de residuos domiciliarios. Curso de agua dragado y rectificado. Arroyo ancho con una profundidad media de 65 cm y con alta velocidad de la corriente. Cauce con alta cobertura de *Potamogeton* sp. Se utilizaron los tres artes de pesca activos.

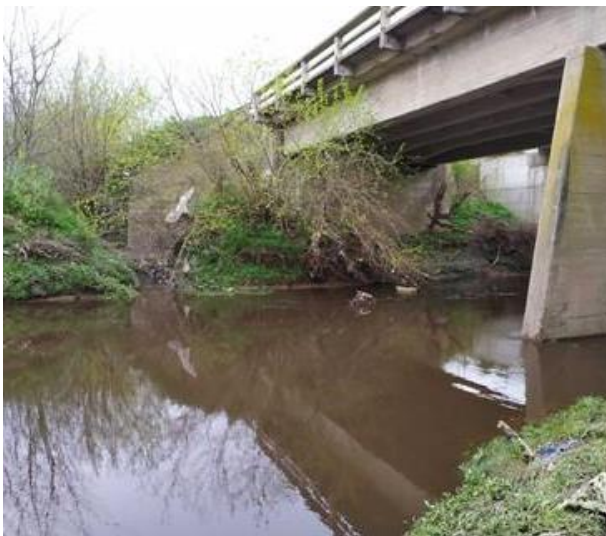
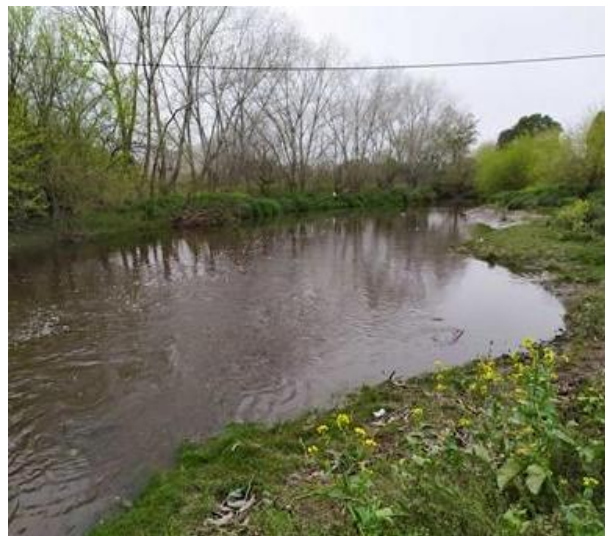
Punto de muestreo cercano a autopista. Vegetación ribereña de fanerófitos exóticos. Ribera y cauce con alta presencia de residuos domiciliarios. Curso de agua dragado y rectificado. Cauce con alta velocidad de la corriente. Se utilizaron los tres artes de pesca activos.

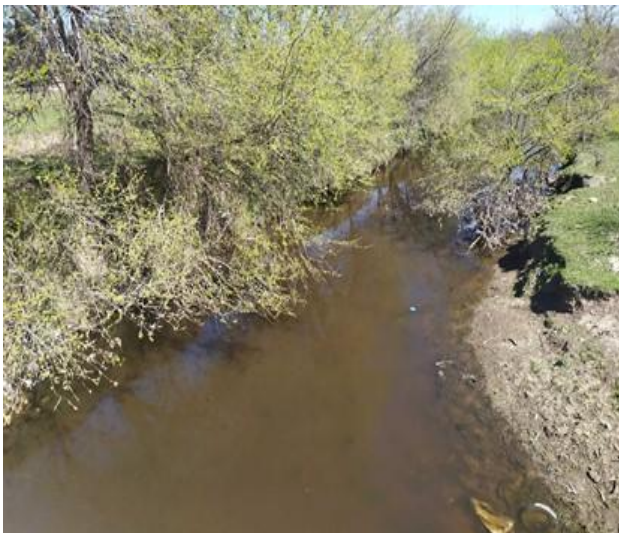
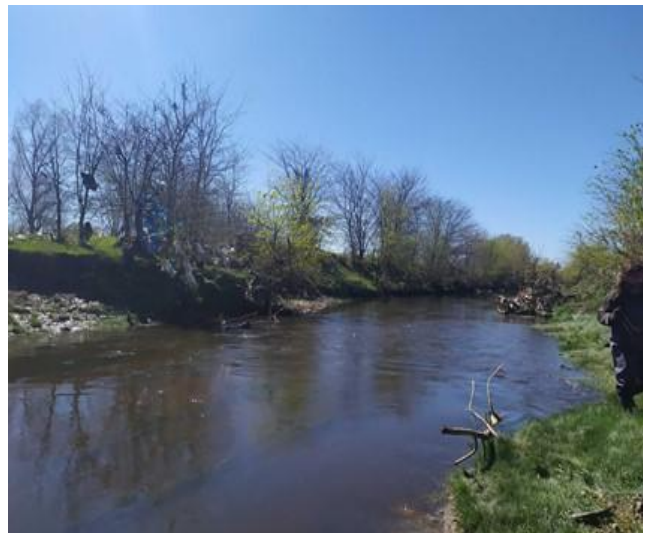
Punto de muestreo en zona rural. Vegetación ribereña de fanerófitos y herbáceas. Ribera y cauce con alta presencia de residuos domiciliarios. Curso de agua dragado y rectificado. Cauce con una profundidad máxima de 70 cm y con alta velocidad de la corriente. Elevada cobertura de la macrófitas *Potamogeton* sp. Se utilizaron los tres artes de pesca activos.

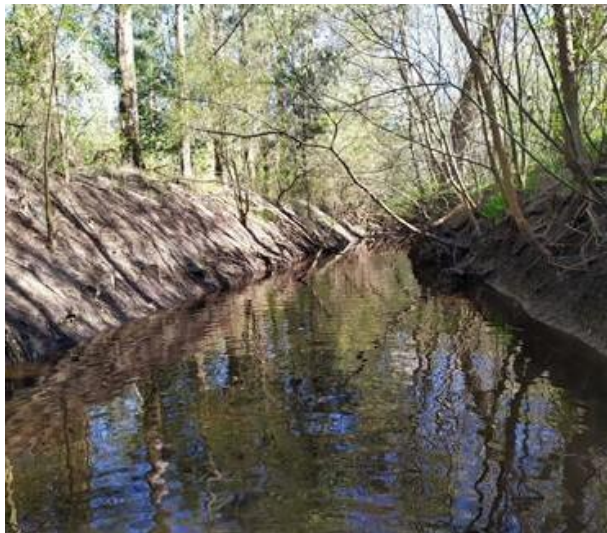
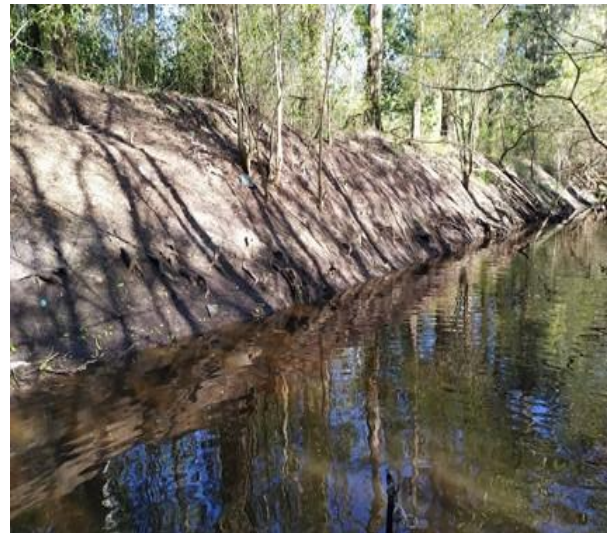
Punto de muestreo en zona urbanizada. Vegetación ribereña de tipo fanerófitos. Ribera y cauce muy poca presencia de residuos domiciliarios. Curso de agua dragado y rectificado. Cauce con una profundidad máxima de 50 cm y con baja velocidad de la corriente. Sin vegetación acuática en el cauce. Se utilizaron los tres artes de pesca activa.

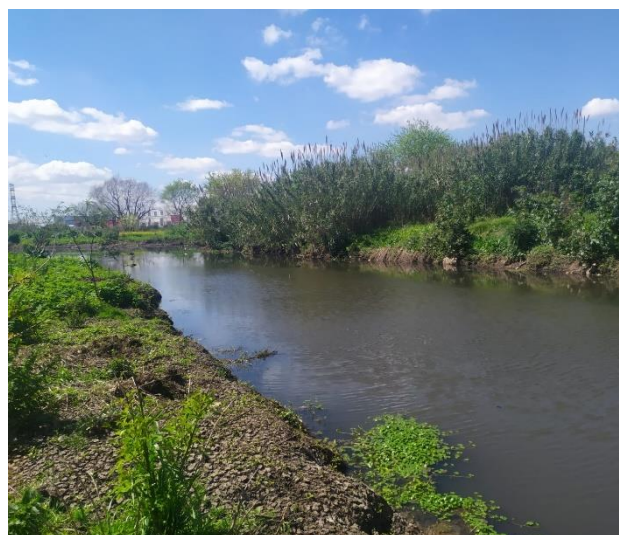
Punto de muestreo en zona urbanizada y con presencia de industrias. Vegetación ribereña variable según el tramo (fanerófitos y herbáceas) o ausente. Ribera y cauce muy poca presencia de residuos domiciliarios. Curso de agua dragado. Cauce poco profundo y baja velocidad de la corriente. Sin vegetación acuática en el cauce. Se utilizaron los artes de pesca activa copo y canasto.

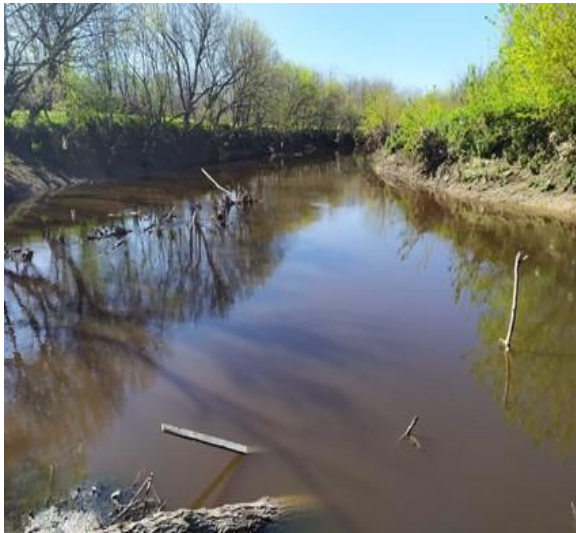
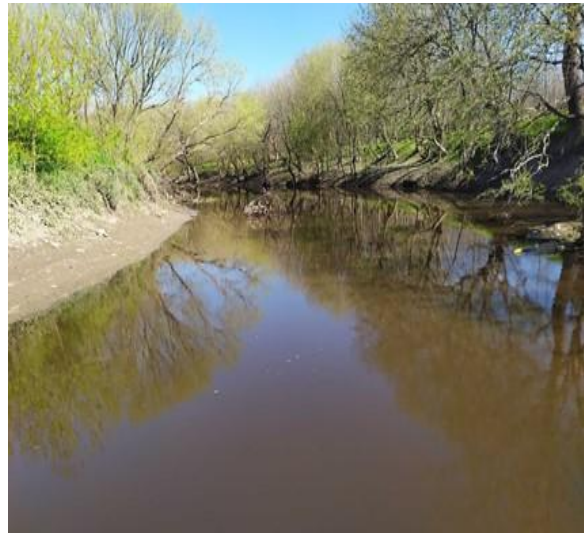
Vegetación ribereña compuesta principalmente por fanerófitos. Ribera y cauce con alta presencia de residuos domiciliarios. Curso de agua rectificado y dragado. Cauce muy ancho, con profundidad media de 110 cm y alta velocidad de la corriente. Sin vegetación acuática en el cauce. No pudo utilizarse la red de arrastre en este sitio.

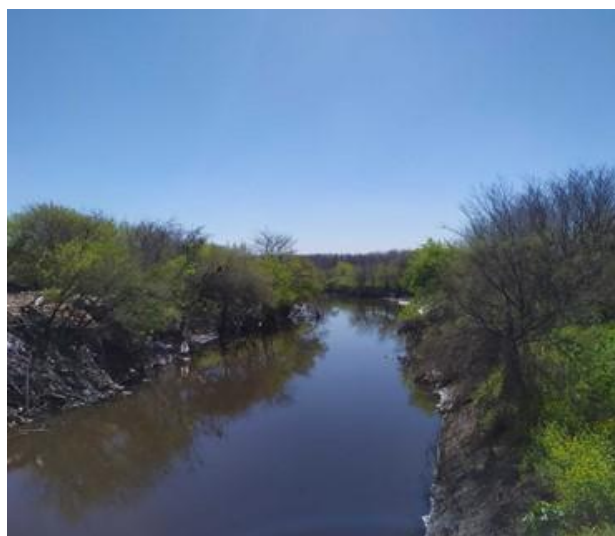
Punto de muestreo en zona próxima a ruta. Vegetación ribereña compuesta principalmente por fanerófitos. Ribera con alta y cauce con baja presencia de residuos domiciliarios. Curso de agua rectificado. Cauce muy ancho y con una profundidad media de 45 cm, con moderada velocidad de la corriente. Sin vegetación acuática en el cauce. No pudo utilizarse la red de arrastre en este sitio.

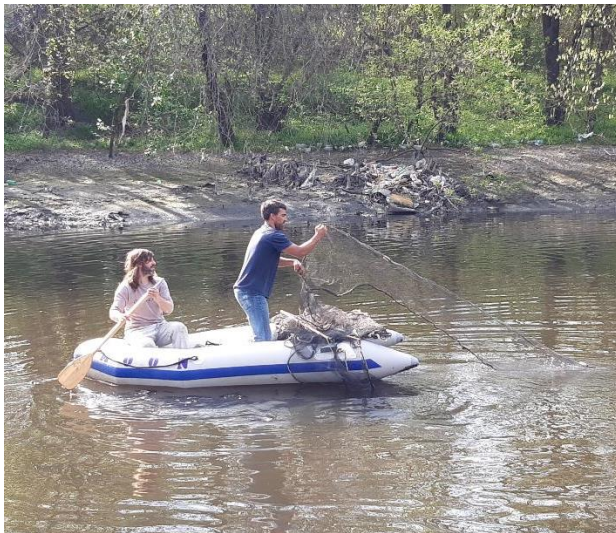
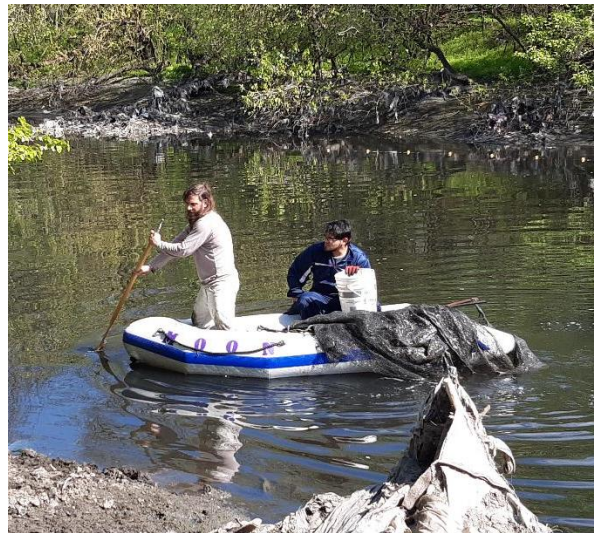
Punto de muestreo en zona próxima a autovía. Vegetación ribereña variable según el tramo, predominando los fanerófitos. Ribera y cauce con alta presencia de residuos domiciliarios. Curso de agua rectificado. Cauce ancho y con una profundidad media de 150 cm, alta velocidad de corriente. En este sitio fue necesario el apoyo de un bote. Se aplicó el muestreo exhaustivo con uso de artes de pesca pasivos además de los artes activos copo y canasto.

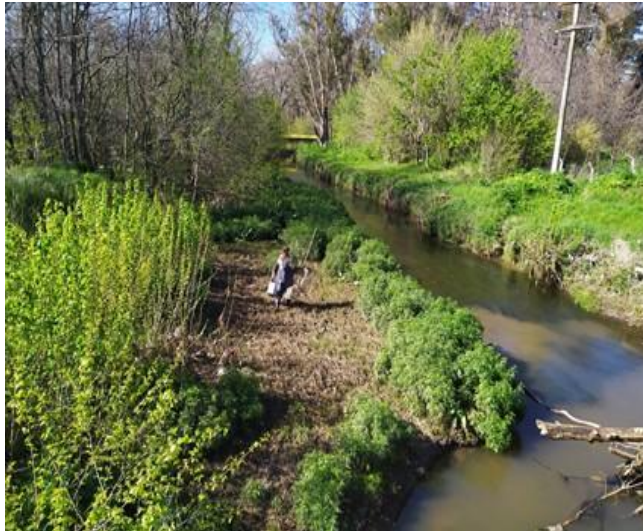
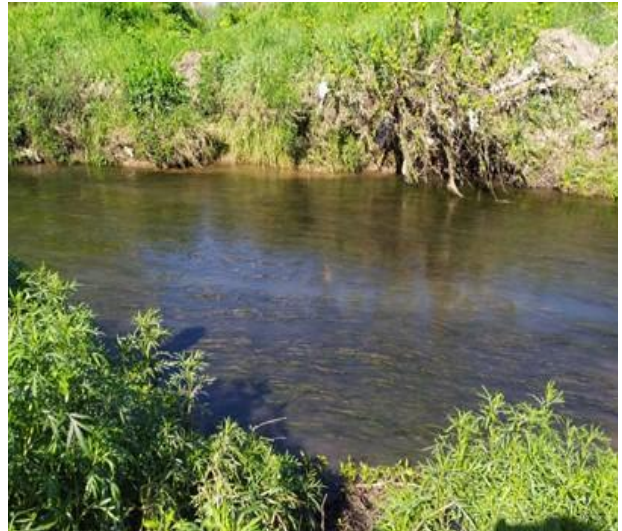
Punto de muestreo cercano a ruta. Vegetación ribereña abundante, tanto fanerófitos como herbáceas. Ribera y cauce con moderada presencia de residuos domiciliarios. Curso de agua rectificado, poco profundo (35 cm) y con baja velocidad de corriente. Alta cobertura de vegetación acuática arraigada sumergida (*Potamogeton* sp.). Se utilizaron los artes de pesca activos.

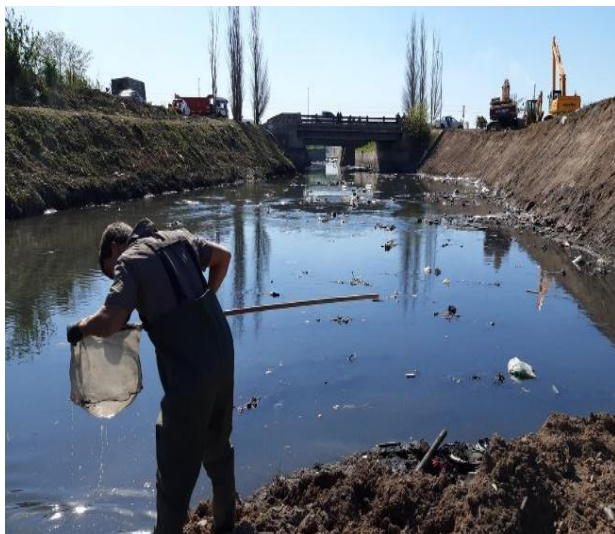
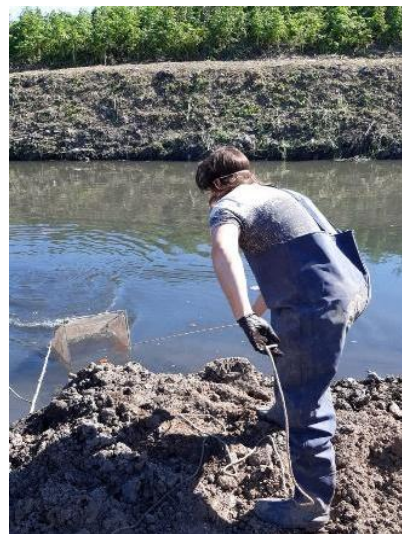
Punto de muestreo cercano a ruta, en zona urbanizada. Ribera y cauce con alta presencia de residuos urbanos. Curso de agua rectificado y canalizado. Ambiente muy profundo (150 cm) y con moderada velocidad de corriente. Sin presencia de vegetación acuática en el cauce. No fue posible utilizar la red de arrastre.

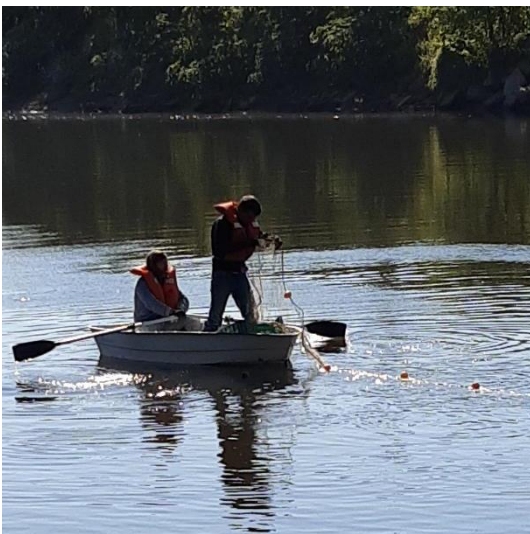
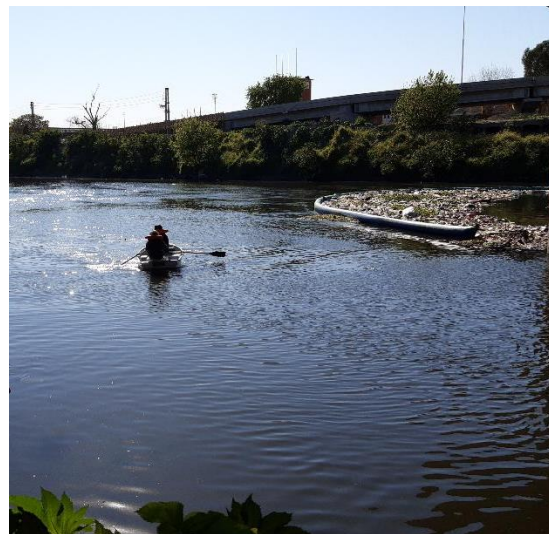
Punto de muestreo en zona urbana. Vegetación ribereña muy alterada. Ambiente de cauce ancho, profundo y alta velocidad de corriente e influencia de las mareas del Río de la Plata. Cauce con una alta variedad de residuos. Dificultad para ubicar un sitio para operar con las artes de pesca. Aquí se realizó un muestreo exhaustivo utilizando los artes activos y pasivos.

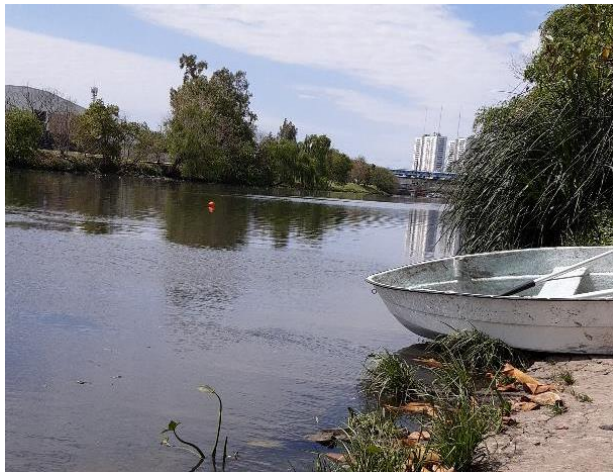
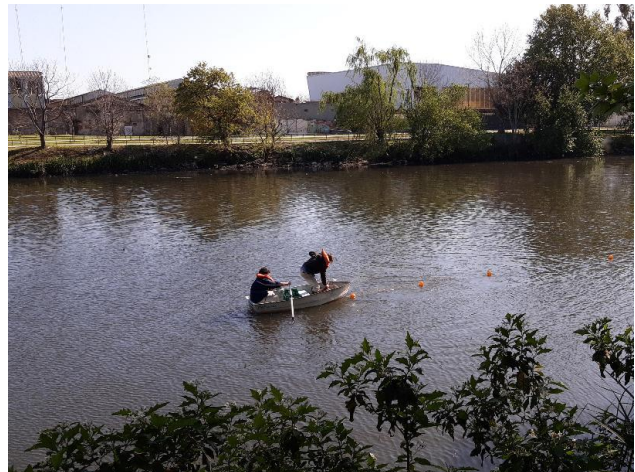
Punto de muestreo en zona urbana. Vegetación ribereña muy alterada. Cauce ancho, profundo y con elevada velocidad de corriente e influencia de las mareas del Río de la Plata. Cauce con una alta variedad de residuos. Dificultad para ubicar un sitio para operar con las redes. Aquí se realizó un muestreo exhaustivo utilizando redes de espera y artes activos copo y canasto. Se hizo necesaria la utilización de un bote para operar los artes.

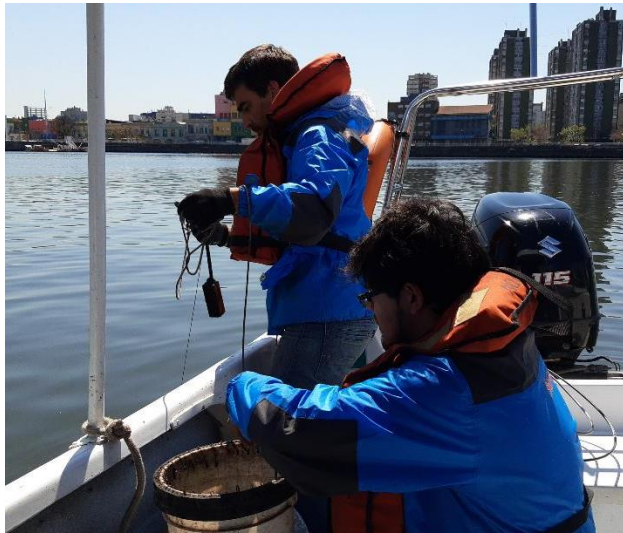
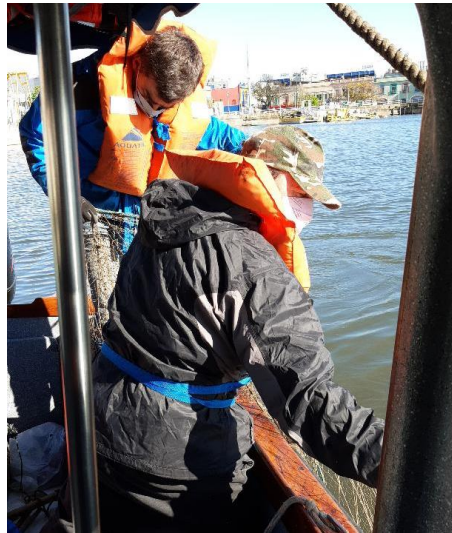
Este sitio de muestreo se ubica a unos 2000 m aguas arriba de la desembocadura del Riachuelo en el Río de la Plata. En este sector el cauce presenta un ensanchamiento. Se observa una alta variedad de residuos. Se trabajó con el apoyo de una embarcación tipo tracker de ACUMAR. Aquí se realizó un muestreo exhaustivo utilizando redes de espera.

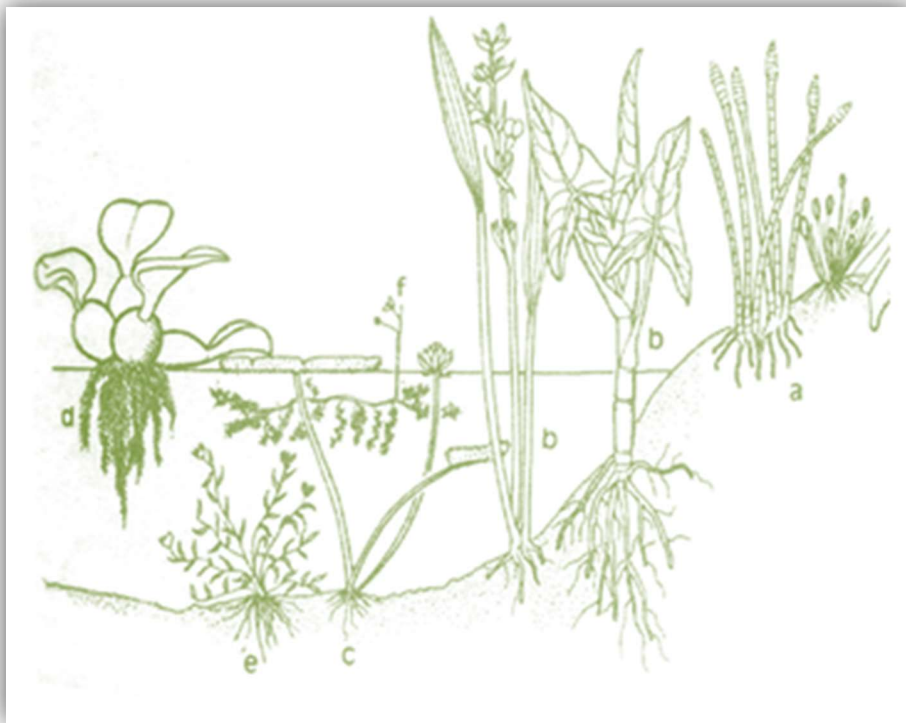
Principales formas biológicas de plantas acuáticas que se pueden hallar en cursos de agua pampeanos.: a) palustres; b) emergentes; c) arraigadas flotantes; d) flotantes libres; e) sumergidas arraigadas; f) semisumergidas.

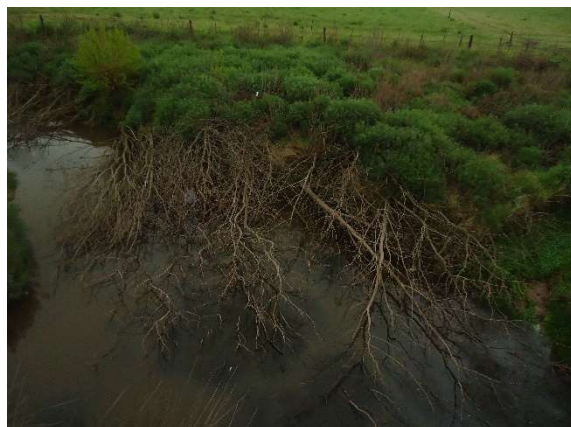
**Caracterización del hábitat:** escasa presencia de basura en las orillas, márgenes conservadas, presencias de plantas acuáticas emergentes, arraigadas (semisumergidas y sumergidas) y flotantes, grado de conectividad y naturalidad aceptable, presencia de la especie invasora *Gleditsia triacanthos* L (Acacia negra) sobre la ribera.

**Puntaje del Índice del hábitat USHI:** 7.5 (calidad del hábitat buena)

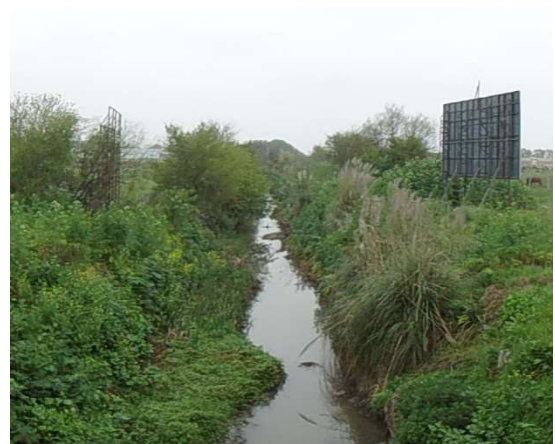
**Caracterización del hábitat:** escasa cantidad de basura en las márgenes, desarrollo de plantas acuáticas emergentes y semisumergidas. Márgenes modificadas, grado de naturalidad y conectividad moderado a bueno. Presencia de bacterias filamentosas y tapetes de cianobacterias sobre barros oscuros revelando síntomas de anoxia, agua de color verde.

**Puntaje del Índice del hábitat USHI:** 5.4 (calidad del hábitat moderada)

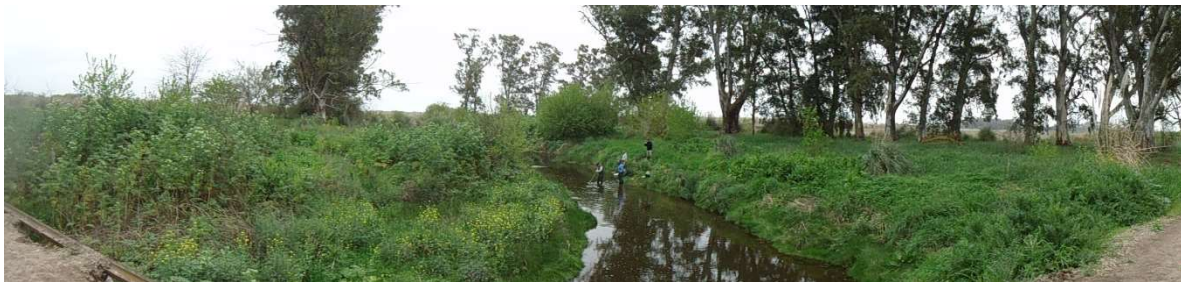
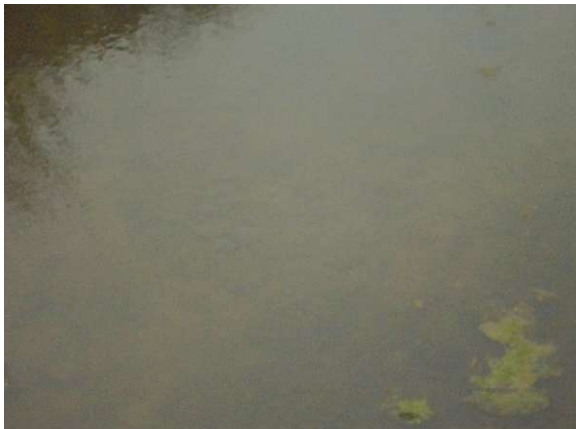
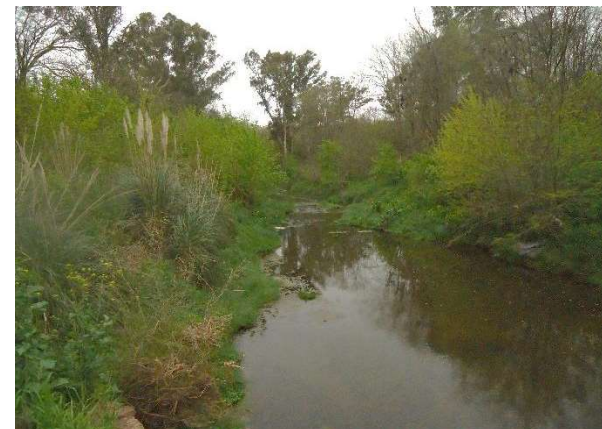
**Caracterización del hábitat:** no se observa basura en sus orillas, presencia de vegetación flotante, emergente y arraigada sumergida y semisumergida. Riberas vegetadas, estables, naturalidad y conectividad moderada. Vegetación riparia con presencia de árboles no nativos. Agua de color verdoso, presencia de bacterias filamentosas.

**Puntaje del Índice del hábitat USHI:** 7 (calidad del hábitat buena)

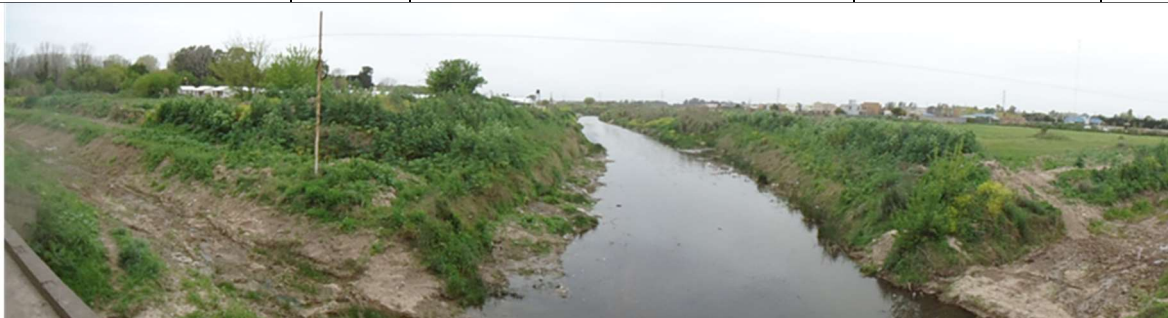
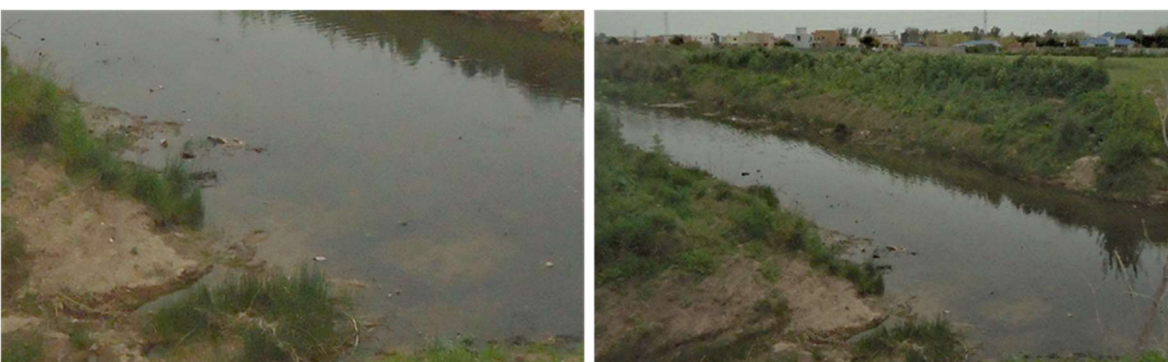
**Caracterización del hábitat:** moderada presencia de basura en las orillas, vegetación emergente y arraigada sumergida y semisumergida, tapetes de algas clorofitas y cianobacterias filamentosas. Márgenes rectificadas, naturalidad y conectividad regular.

**Puntaje del Índice del hábitat USHI:** 6 (calidad del hábitat moderada)

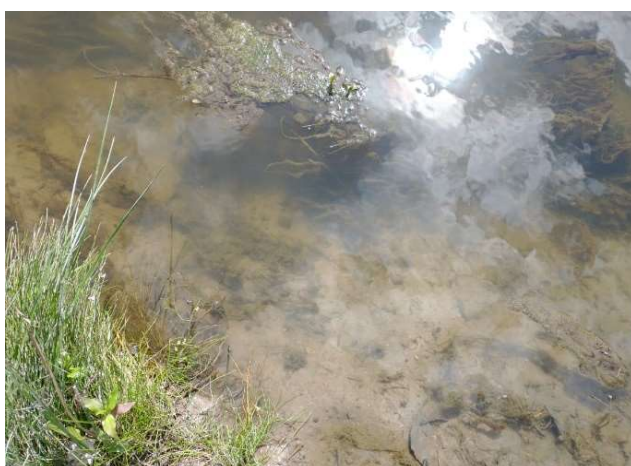
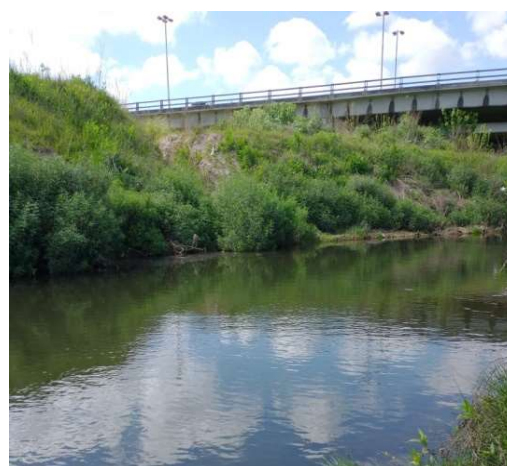
**Caracterización del hábitat:** escasa presencia de basura en las orillas. Desarrollo de plantas acuáticas sumergidas, presencia de tapetes bentónicos de clorofitas y cianobacterias filamentosas. Conectividad baja a moderada, naturalidad reducida.

**Puntaje del Índice del hábitat USHI:** 6 (calidad del hábitat moderada)

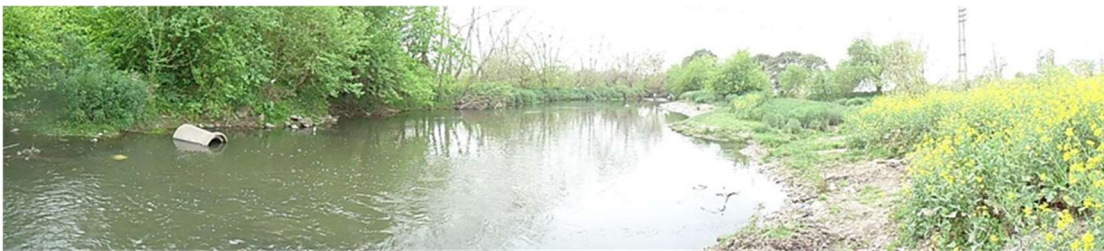
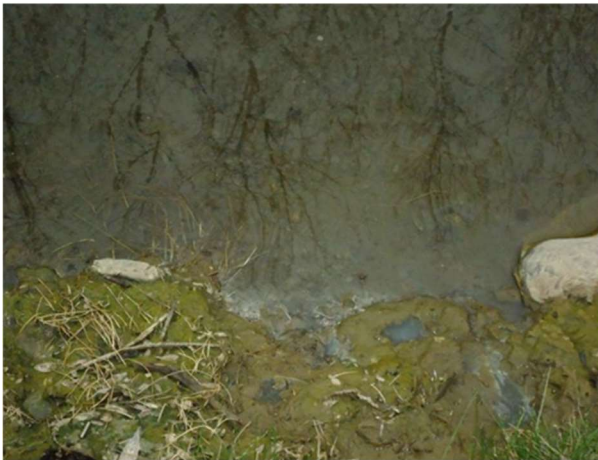
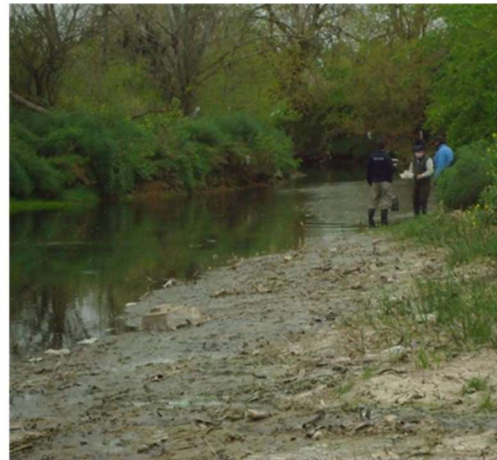
**Caracterización del hábitat:** presencia de basura en el cauce y orillas. Escaso desarrollo de plantas acuáticas, desarrollo de tapetes de cianobacterias bentónicas. Conectividad moderada a baja, naturalidad reducida.

**Puntaje del Índice del hábitat USHI:** 4.5 (calidad del hábitat moderada)

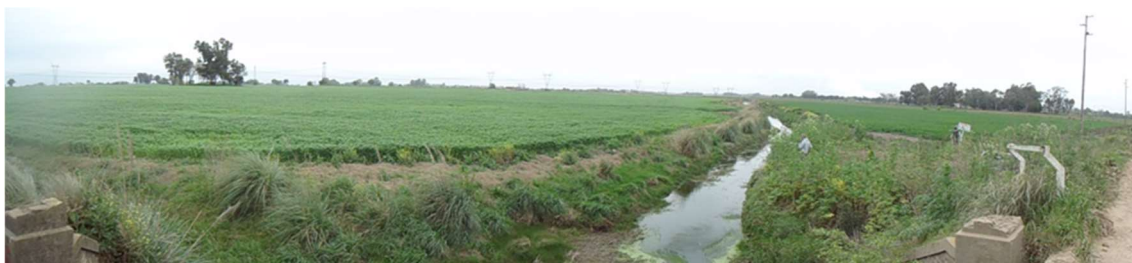
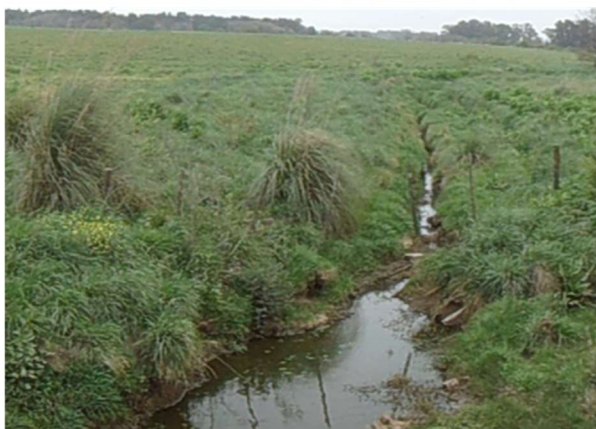
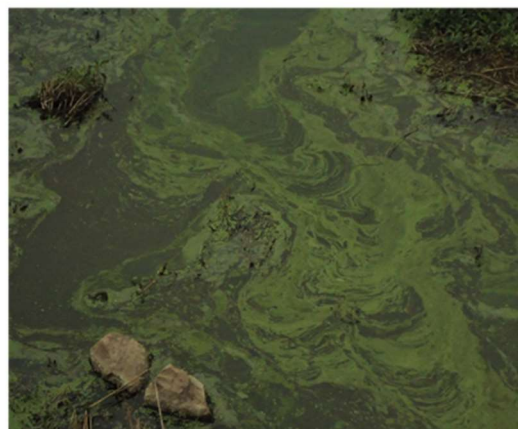
**Caracterización del hábitat:** Vegetación acuática semisumergida presencia de cianobacterias en la columna de agua. Ribera amenazada por el avance de los cultivos afectando la conectividad y la naturalidad.

**Puntaje del Índice del hábitat USHI:** 7 (calidad del hábitat: buena)
