## CUENCA MATANZA RIACHUELO

# MEDICIÓN DEL ESTADO DEL AGUA SUPERFICIAL Y SUBTERRÁNEA ANÁLISIS E INTERPRETACIÓN DE LOS RESULTADOS

## Informe Trimestral | octubre-diciembre 2021

Coordinación de Calidad Ambiental

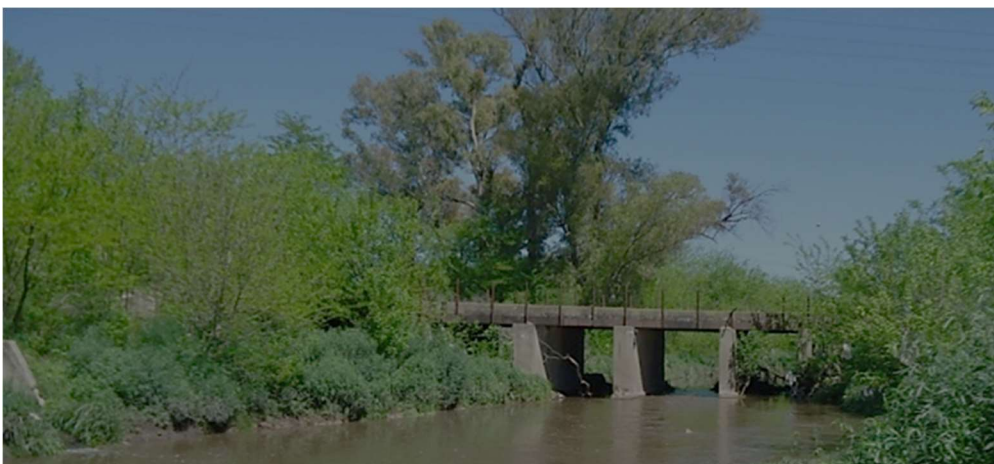
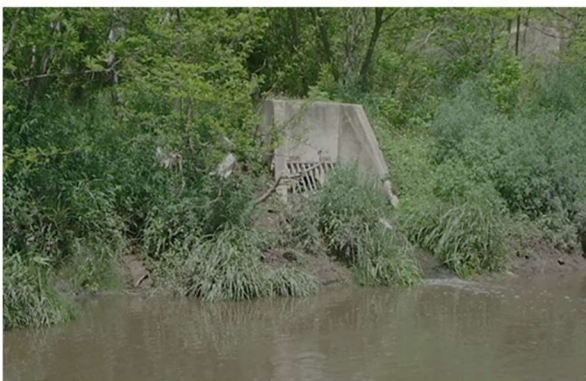
**Caracterización del hábitat:** presencia de basura en el cauce, orillas. Riberas modificadas, conectividad disminuida y naturalidad reducida. Vegetación de ribera dominada por la acacia negra (*Gleditsia triacanthos*) que avanza sobre el curso disminuyendo el cauce activo. Presencia de bacterias filamentosas y tapetes cianobacterianos en el lecho, barros verde-oscuros.

**Puntaje del Índice del hábitat USHI:** 4.2 (calidad del hábitat moderada)

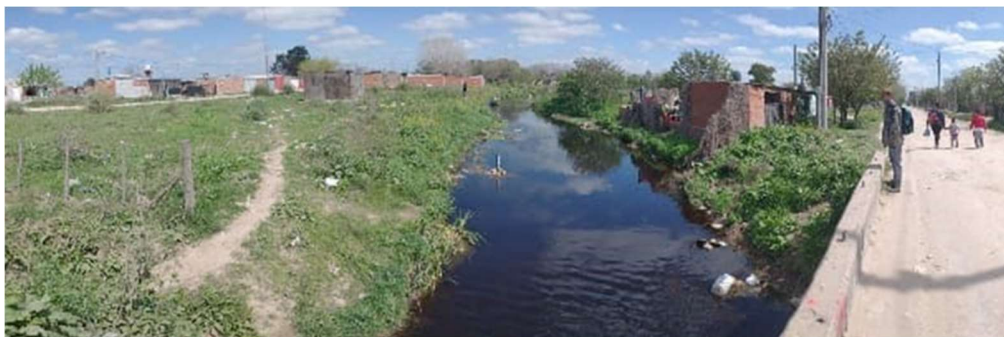
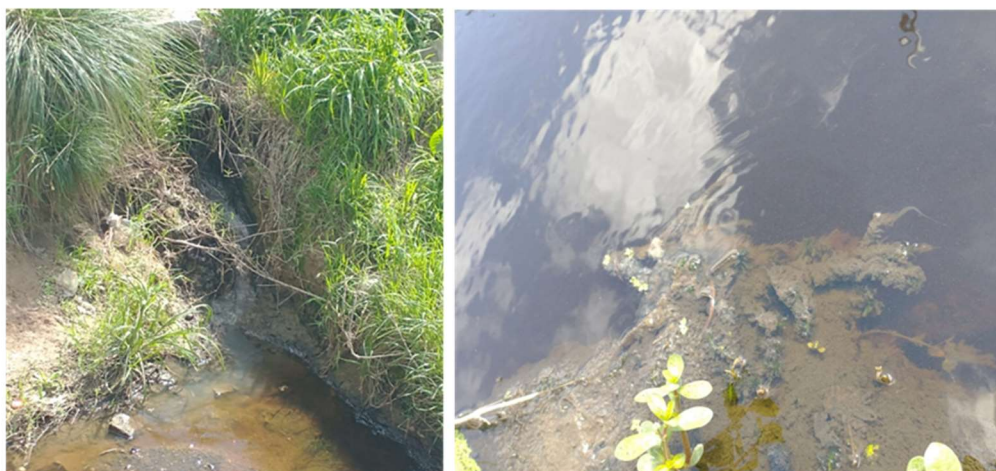
**Caracterización del hábitat:** presencia de basura en cauce y riberas, plantas acuáticas arraigadas semisumergidas y emergentes. Conectividad disminuida por el avance de la urbanización sobre las márgenes, Barros verde oscuros con desarrollo de bacterias filamentosas

**Puntaje del Índice del hábitat USHI:** 5.5 (calidad del hábitat moderada)

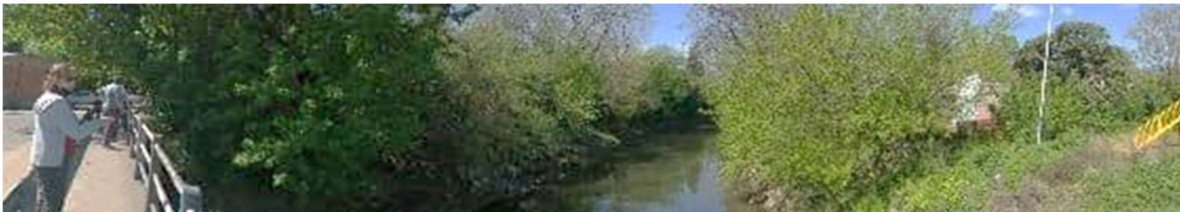
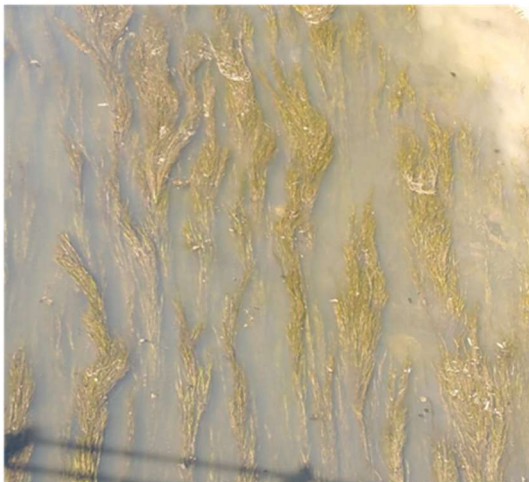
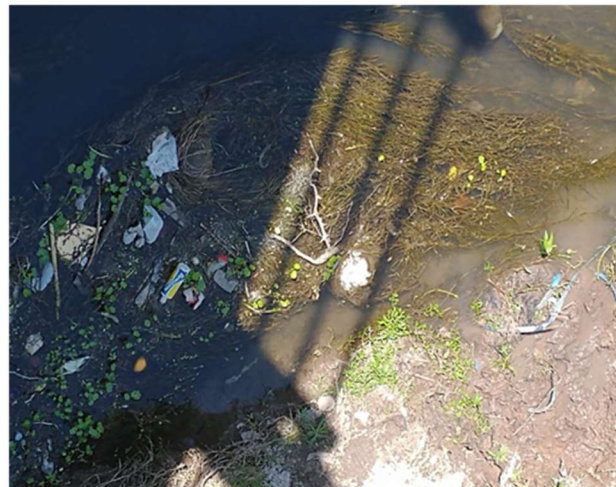
**Caracterización del hábitat:** presencia de basura en orillas y lecho del arroyo; vegetación arraigada sumergida formando matas de densas y semisumergida en riberas. Vegetación de ribereña dominada por la acacia negra (*Gleditsia triacanthos*). Riberas marcadamente modificadas, grado de conectividad bajo y naturalidad moderado a baja. Barros verdes - oscuros.

**Puntaje del Índice del hábitat USHI:** 5 (calidad del hábitat moderada)

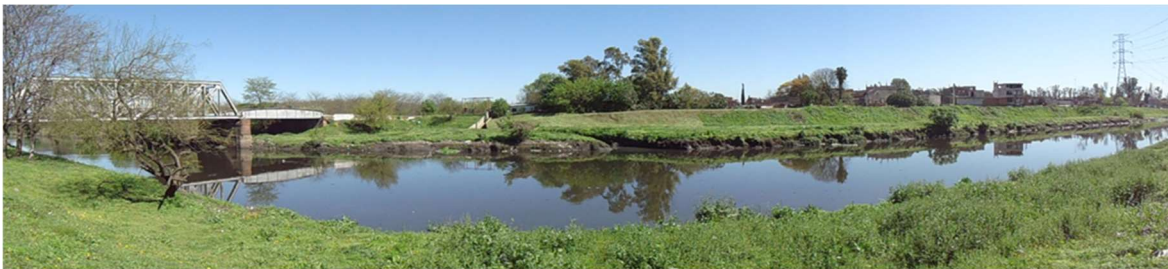
**Caracterización del hábitat:** acumulación de basura en orillas y cauce, escasa cantidad de macrófitas, representada principalmente por vegetación arraigada semisumergida. Riberas modificadas, grado de conectividad y naturalidad muy baja. Presencia de bacterias filamentosas en el lecho. Barros oscuros, color del agua negruzco.

**Puntaje del Índice del hábitat USHI:** 2 (calidad del hábitat muy mala)

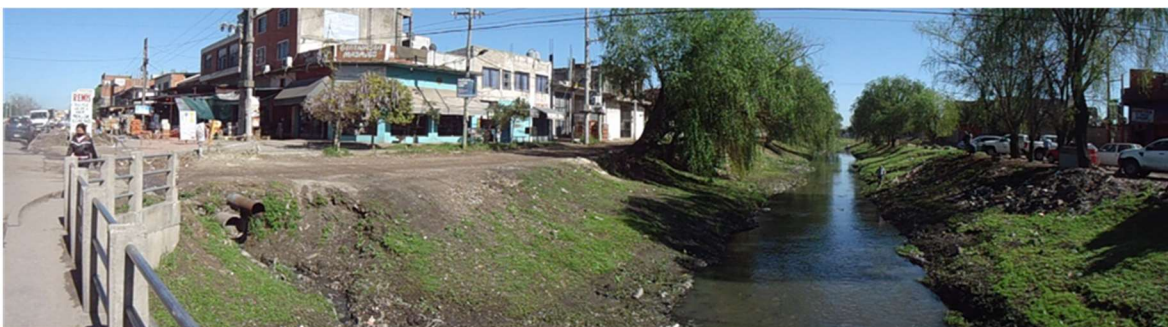
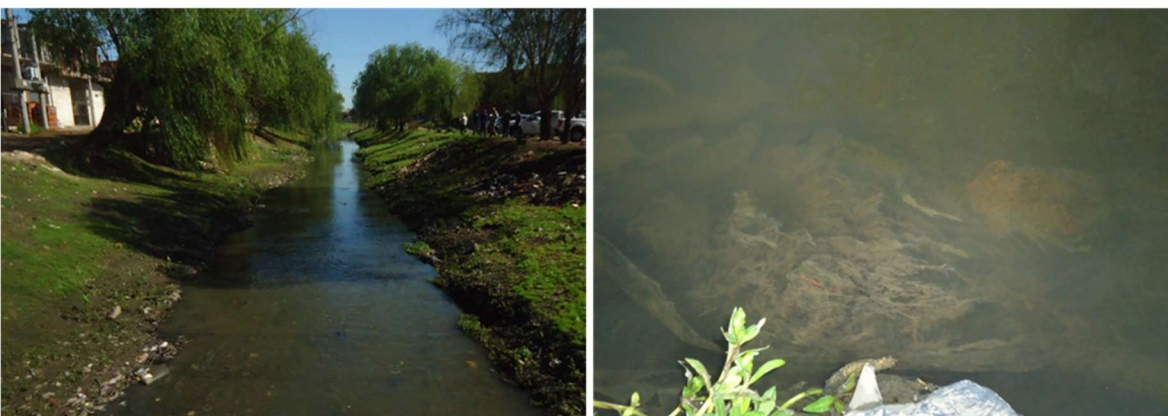
**Caracterización del hábitat:** presencia de basura en orillas y cauce, vegetación arraigada semisumergida. Riberas modificadas, grado de conectividad y naturalidad bajo. Presencia de bacterias filamentosas en el lecho. Barros verde - oscuros

**Puntaje del Índice del hábitat USHI:** 4 (calidad del hábitat: mala)

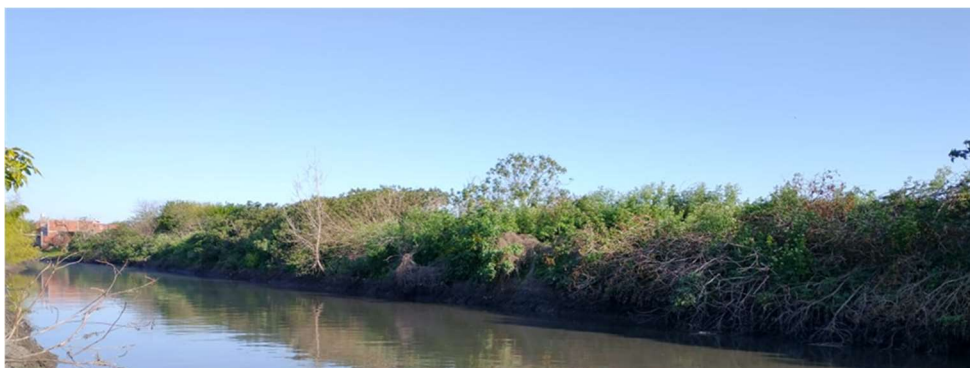
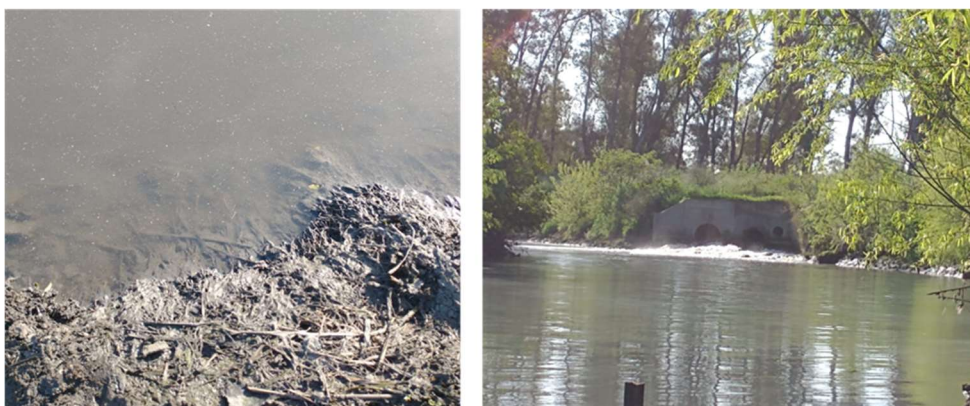
**Caracterización del hábitat:** escasa cantidad de macrófitas, representada por

vegetación arraigada semisumergida. Riberas modificadas, grado de conectividad y naturalidad moderado. Presencia de bacterias filamentosas en el lecho y márgenes. Barros oscuros, color del agua negruzco.

**Puntaje del Índice del hábitat USHI:** 3.8 (calidad del hábitat mala)

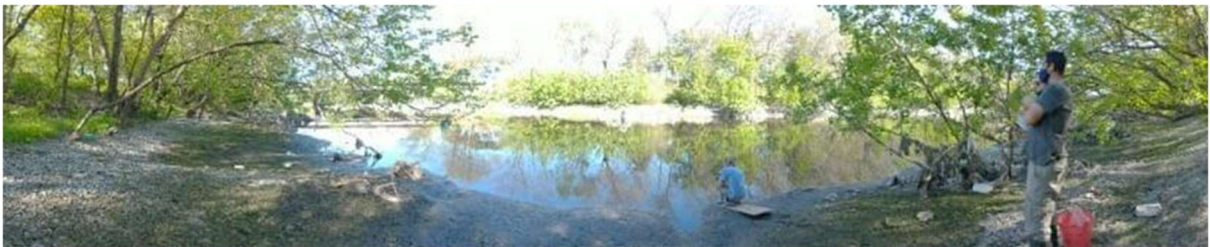
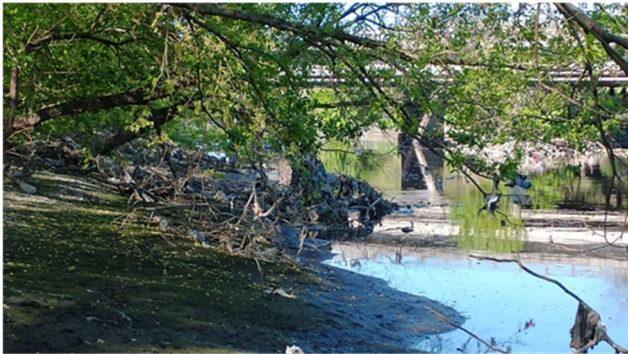
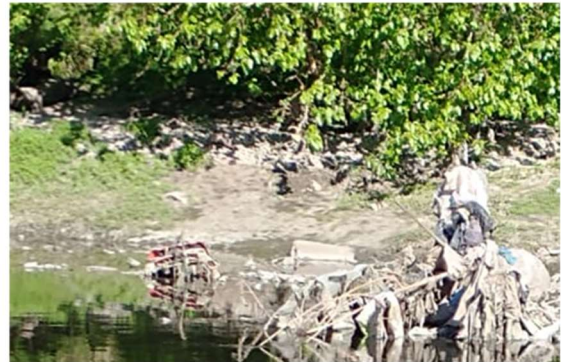
**Caracterización del hábitat:** abundante cantidad de basura en las orillas y cauce, sólo vegetación emergente. Riberas muy modificadas, grado de conectividad y naturalidad muy bajo. Presencia de bacterias filamentosas en el lecho. Barros oscuros y anóxicos, color del agua pardo oscuro.

**Puntaje del Índice del hábitat USHI:** 1.5 (calidad del hábitat muy mala)

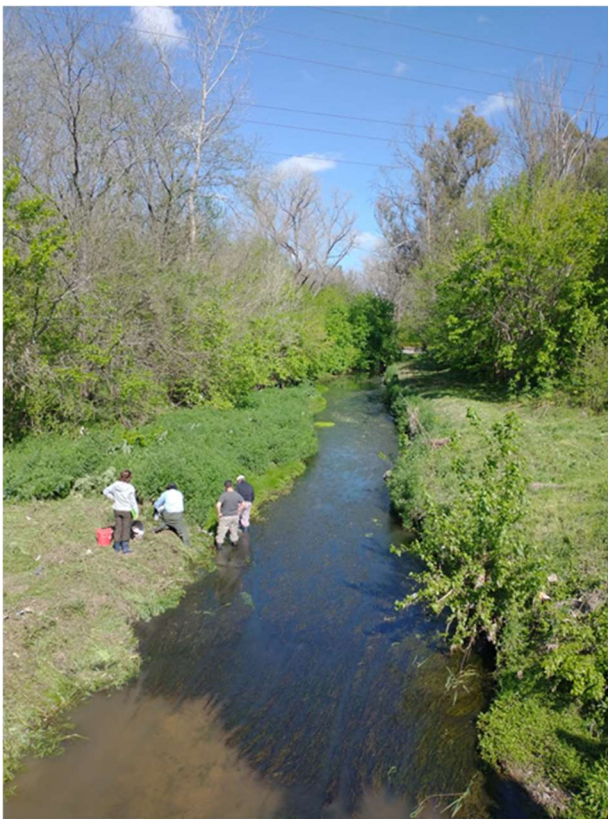
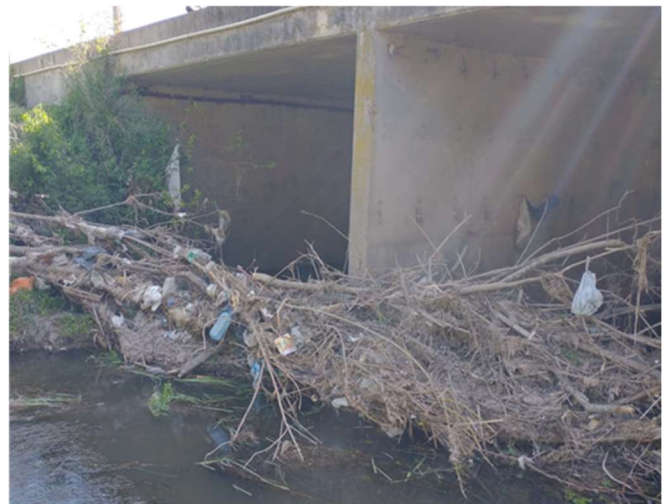
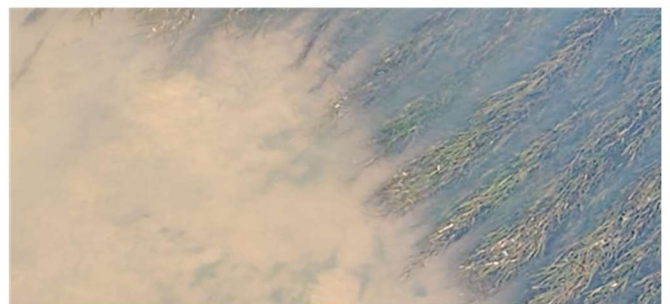
**Caracterización del hábitat:** abundante vegetación arraigada sumergida, semisumergida y tapetes algales que recubren el lecho, márgenes invadidas por desarrollo de la acacia negra (*Gleditsia triacanthos*). Grado de naturalidad y conectividad moderado.

**Puntaje del Índice del hábitat USHI:** 7,7 (calidad del hábitat moderada)

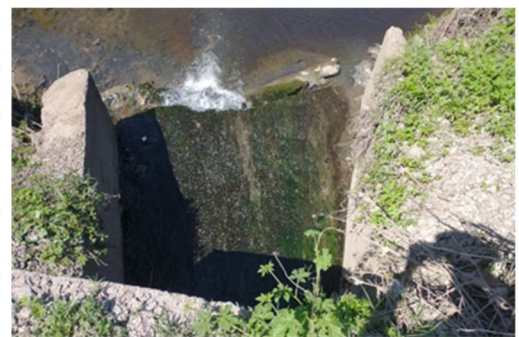
**Caracterización del hábitat:** basura en orillas, cauce y vegetación ribereña. Vegetación acuática semisumergida escasa, matas de algas flotando (metafiton) Vegetación riparia densa, dominada por la acacia negra (*Gleditsia triacanthos*). Riberas modificadas, grado de conectividad y naturalidad reducido.

**Puntaje del Índice del hábitat USHI:** 4 (calidad del hábitat mala)

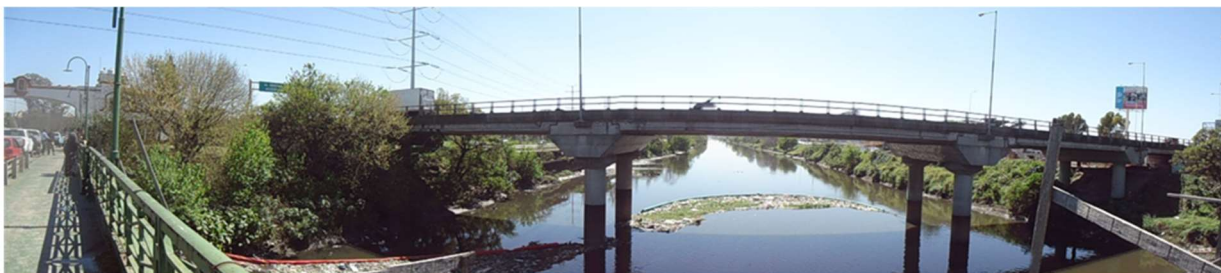
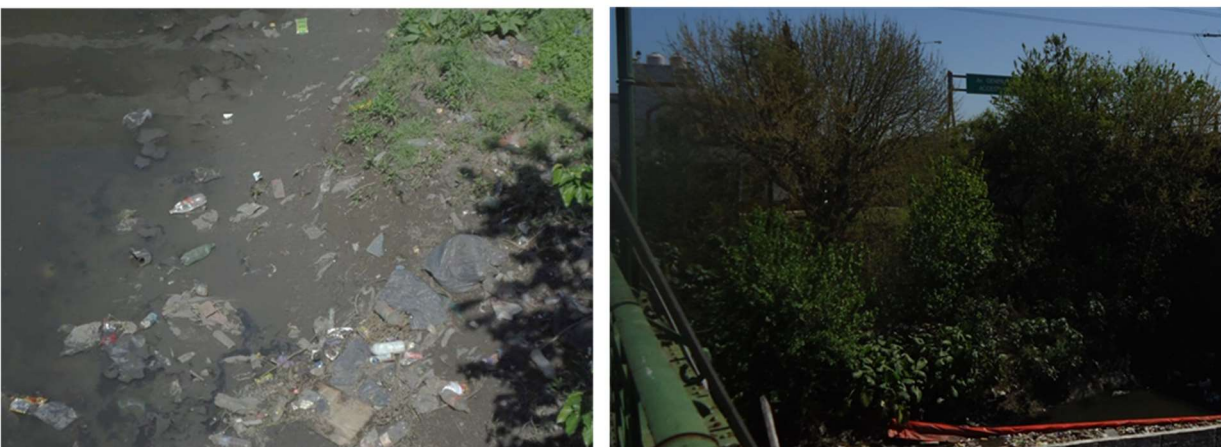
**Caracterización del hábitat:** presencia de basura en las orillas y cauce. Vegetación emergente, escasa. Márgenes profundamente modificadas, estado de conservación de las márgenes malo, conectividad y naturalidad muy baja. Presencia de bacterias filamentosas en el cauce y burbujeo de gases provenientes de los procesos de descomposición. Barros oscuros y anóxicos.

**Puntaje del Índice del hábitat USHI:** 1.9 (calidad del hábitat muy mala)

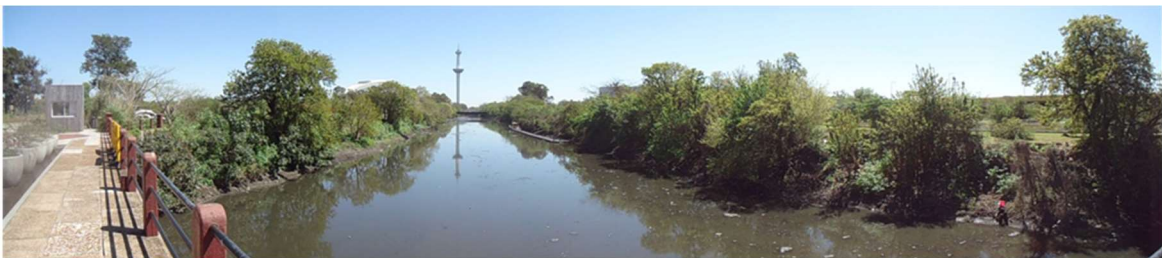
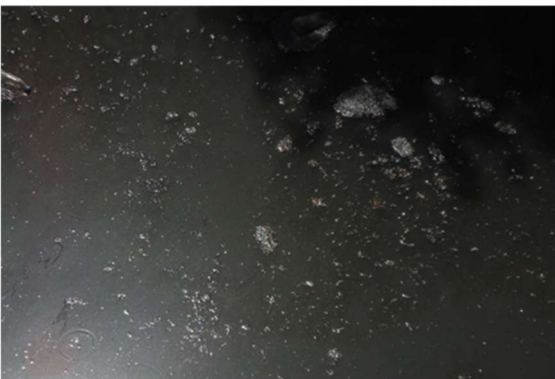
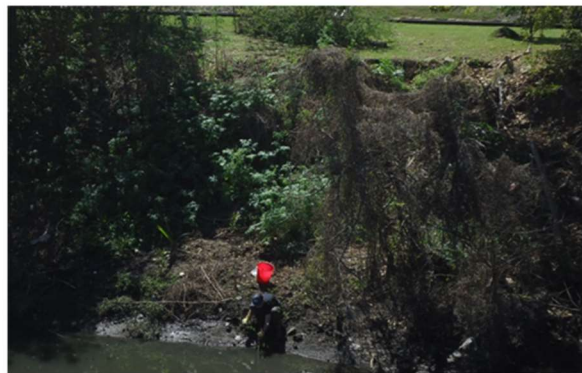
**Caracterización del hábitat:** presencia de basura en las orillas y cauce. Vegetación acuática escasa, representada por el tipo emergente. Márgenes profundamente modificadas, estado de conservación de las márgenes malo, conectividad y naturalidad muy baja. Burbujeo de gases provenientes de los procesos de descomposición. Barros oscuros y anóxicos.

**Puntaje del Índice del hábitat USHI:** 2 (calidad del hábitat muy mala)

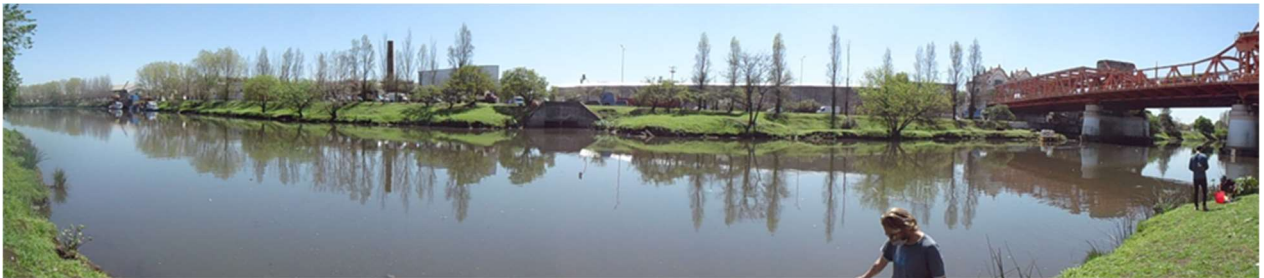
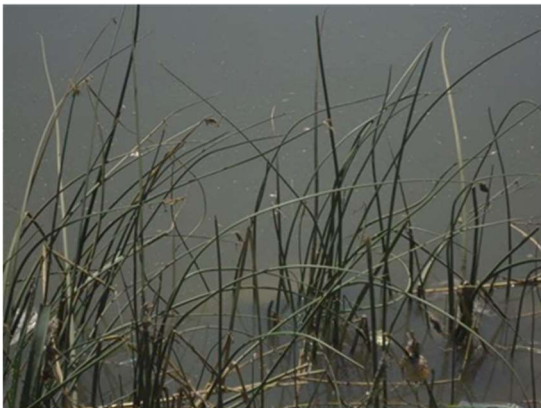
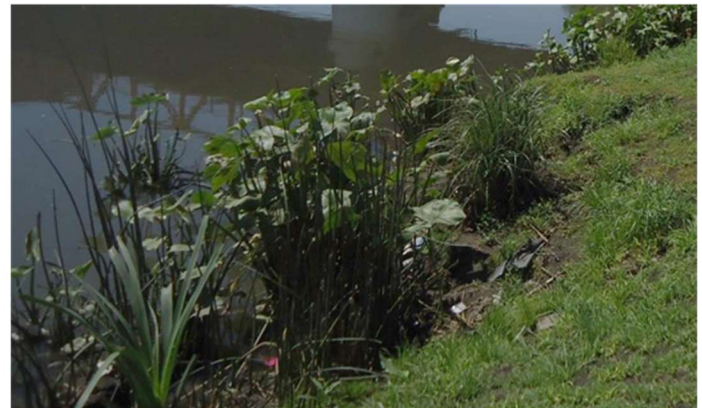
**Caracterización del hábitat:** presencia de basura en las orillas y cauce. Vegetación emergente escasa. Márgenes profundamente modificadas, estado de conservación de las márgenes regular a malo, conectividad y naturalidad muy baja. Presencia de bacterias filamentosas en el cauce. Barros oscuros y anóxicos.

**Puntaje del Índice del hábitat USHI:** 2 (calidad del hábitat muy mala)

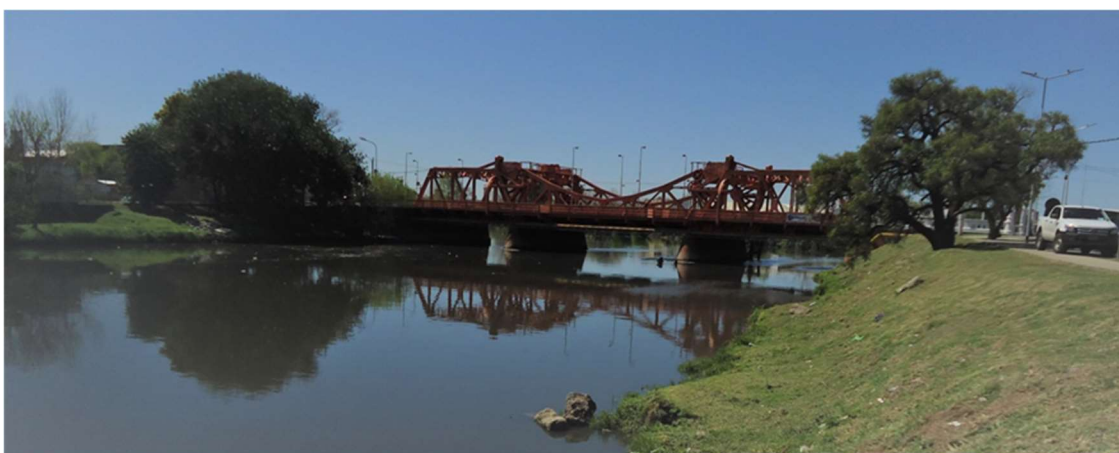
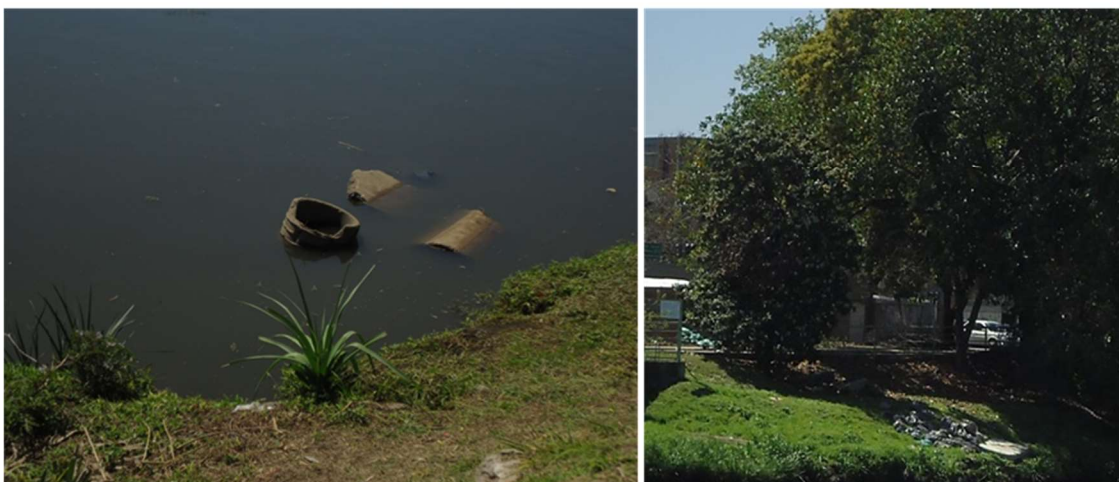
**Caracterización del hábitat:** presencia de basura en las orillas. Vegetación emergente, muy escasa. Márgenes profundamente modificadas, estado de conservación de las márgenes malo, conectividad y naturalidad muy baja. Presencia de bacterias filamentosas, burbujeo de gases provenientes de los procesos de descomposición. Barros oscuros y anóxicos.

Puntaje del Índice del hábitat USHI: 2 (calidad del hábitat muy mala)

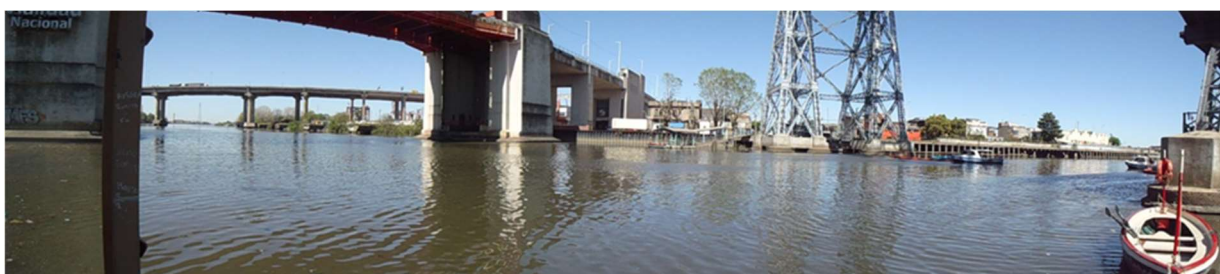
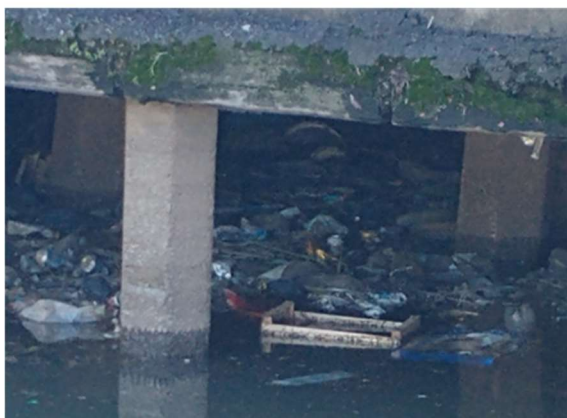
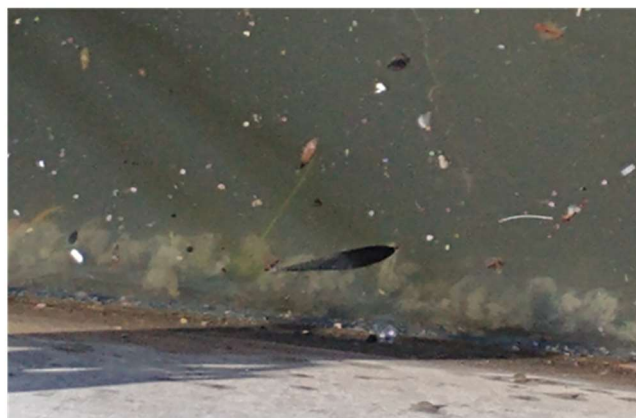
**Caracterización del hábitat:** presencia de basura en agua y orillas. Vegetación acuática ausente. Márgenes profundamente modificadas; conectividad y naturalidad muy mala. Presencia de bacterias filamentosas. Barros oscuros y anóxicos.

Puntaje del Índice del hábitat USHI: 1 (calidad del hábitat muy mala)

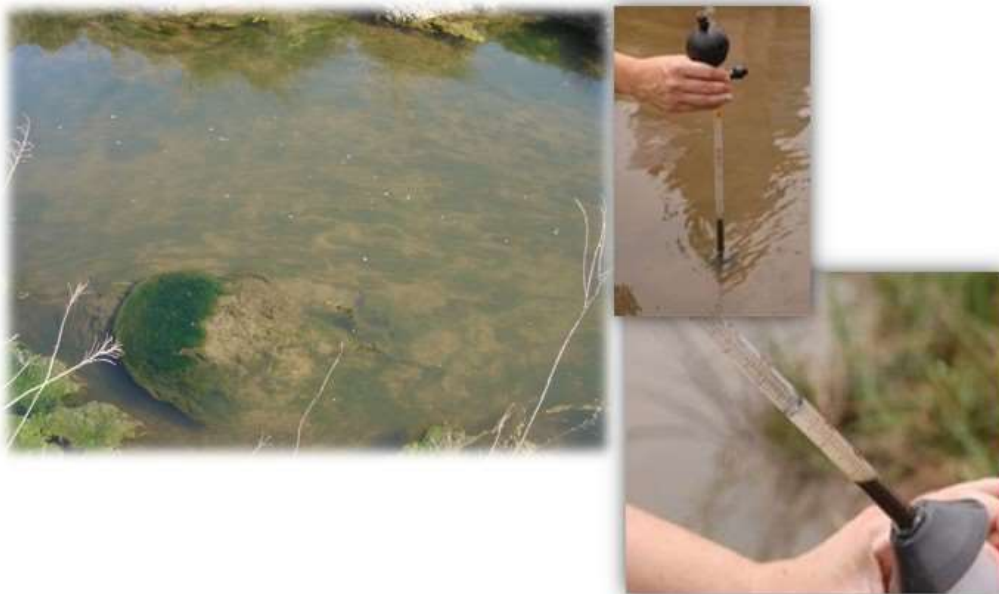
Para la extracción de las muestras de epipelón (biofilm que recubre la superficie de los sedimentos) se empleó un aspirador (conformado por una pipeta con un aspirador en su extremo) cuya superficie muestral es de 1 cm<sup>2</sup>, que permite extraer la capa superficial del sedimento (primeros 5-10 mm), considerada la porción fotosintéticamente activa (fig. III.1).

Fig. III.1: Detalle del epipelón y del aspirador utilizado para extraer la muestra (extraído de Gómez *et al.*, 2009).

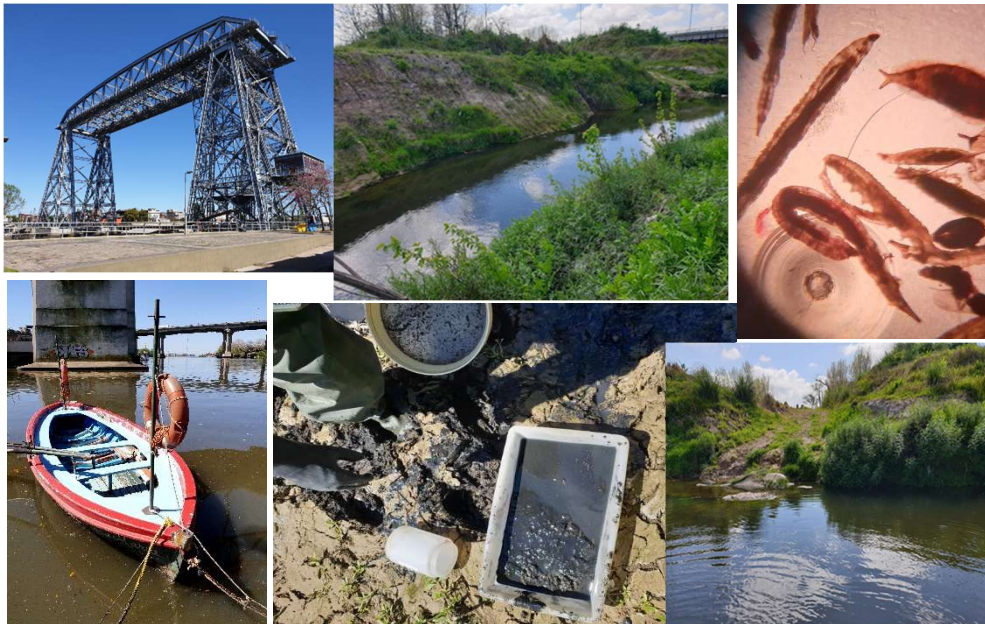
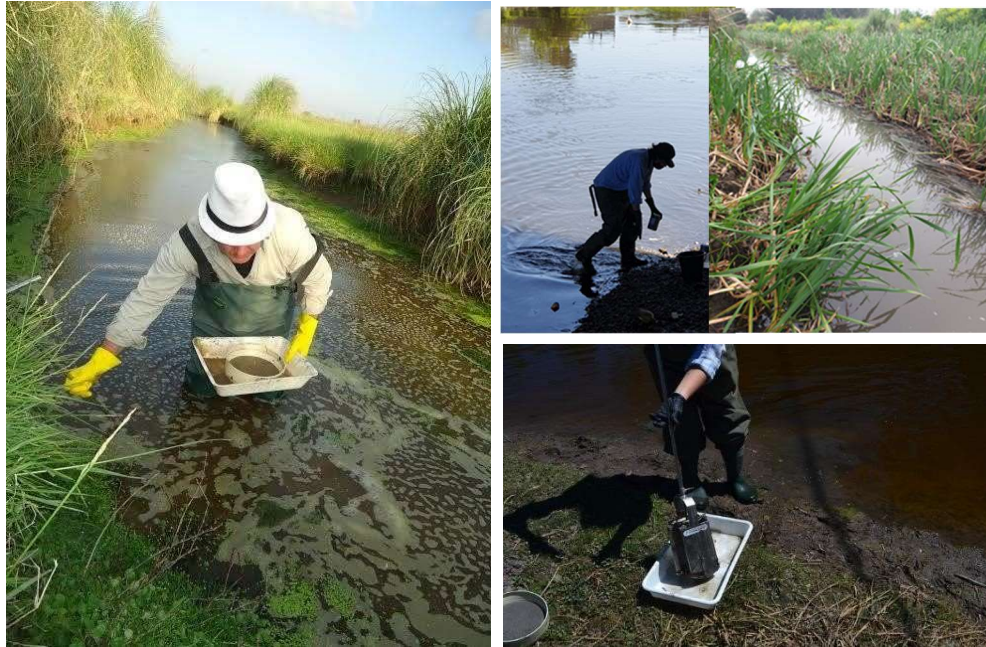
Para la extracción de las muestras de la campaña de septiembre-octubre de 2021 se utilizó una draga Ekman (de 100 cm<sup>2</sup> de superficie) y una van Veen (de 446 cm<sup>2</sup>), tomándose tres repeticiones en cada caso. También se realizaron muestreos cualitativos sobre la vegetación acuática por medio de tamices de 500 µm de apertura de malla. La fijación del material depositado en frascos plásticos se efectuó *in situ* con formol al 5% antes de su transporte

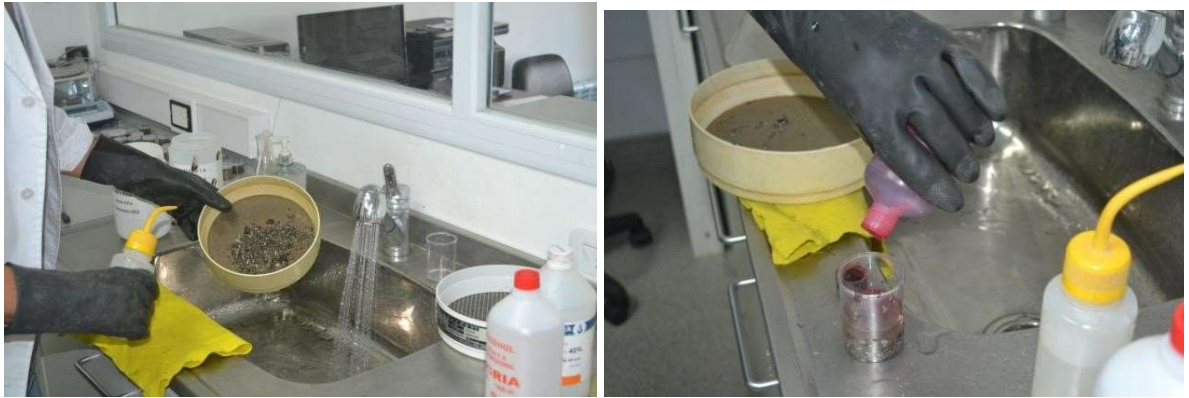
Lavado del sedimento con un tamiz de 500  $\mu\text{m}$  de apertura de malla.

Lavado en tamices de 500 micrones de apertura de malla. Tinción del material con eritrocina B (para facilitar la observación y separación de los organismos del sedimento y detritos).
