# **MONITOREOS AMBIENTALES: AGUA SUPERFICIAL, AGUA SUBTERRÁNEA Y BIODIVERSIDAD. ANÁLISIS E INTERPRETACIÓN DE LOS RESULTADOS**

## **Informe Trimestral | abril-junio 2022**

**Coordinación de Calidad Ambiental**

**Dirección Técnica - Dirección General Ambiental**

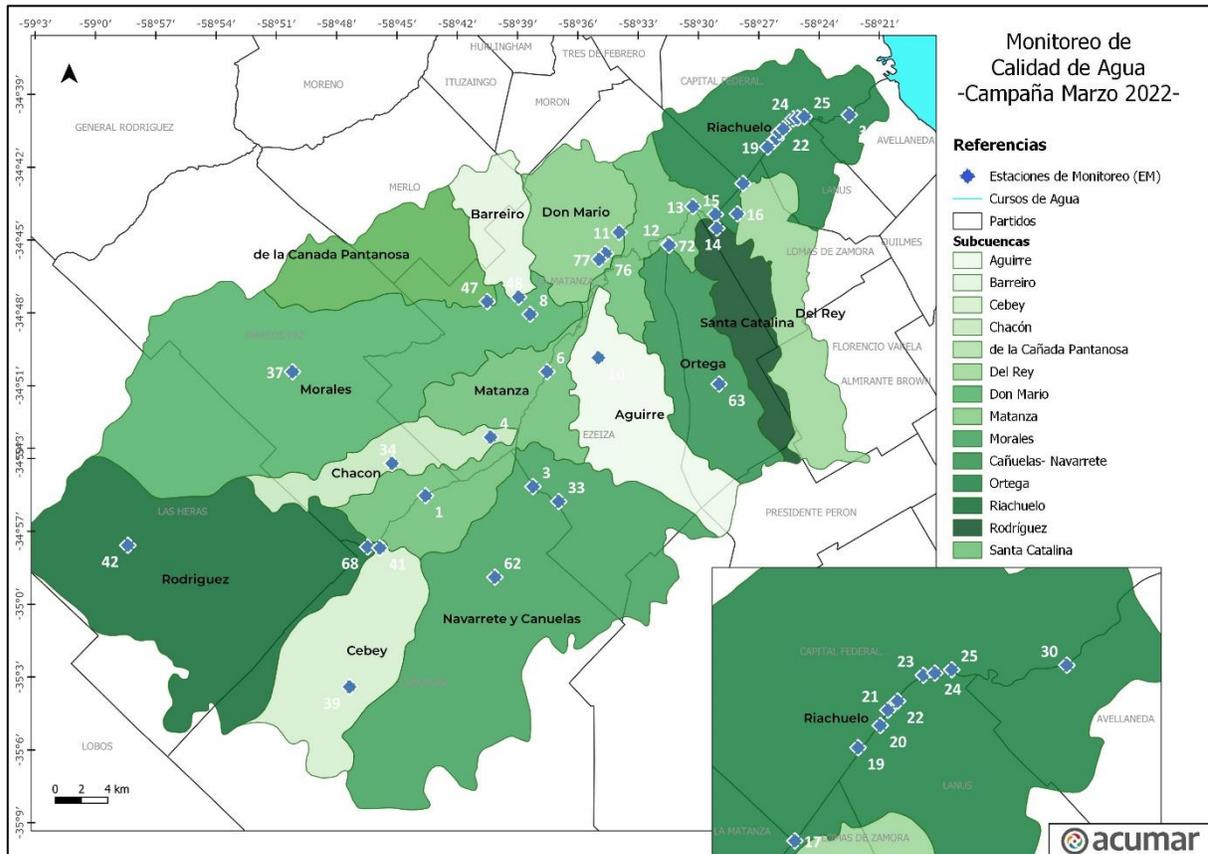
El mapa a continuación (**Figura 1.1.1**) presenta la extensión y alcance de la campaña, localizando todas las EM involucradas.

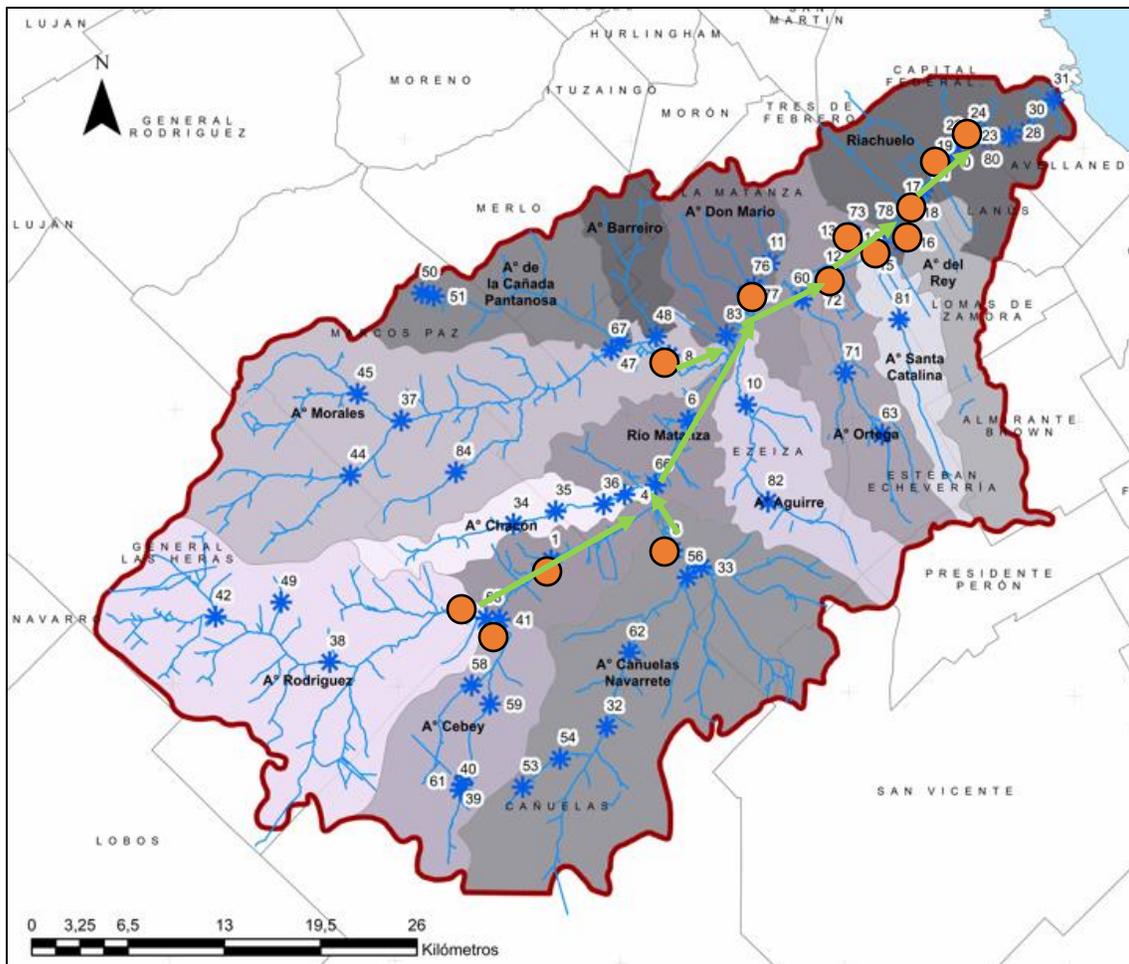
**Mapa 1.2.1:** Posición relativa de cierres de subcuencas seleccionadas y sentido del flujo. Fuente: CDCA ACUMAR.

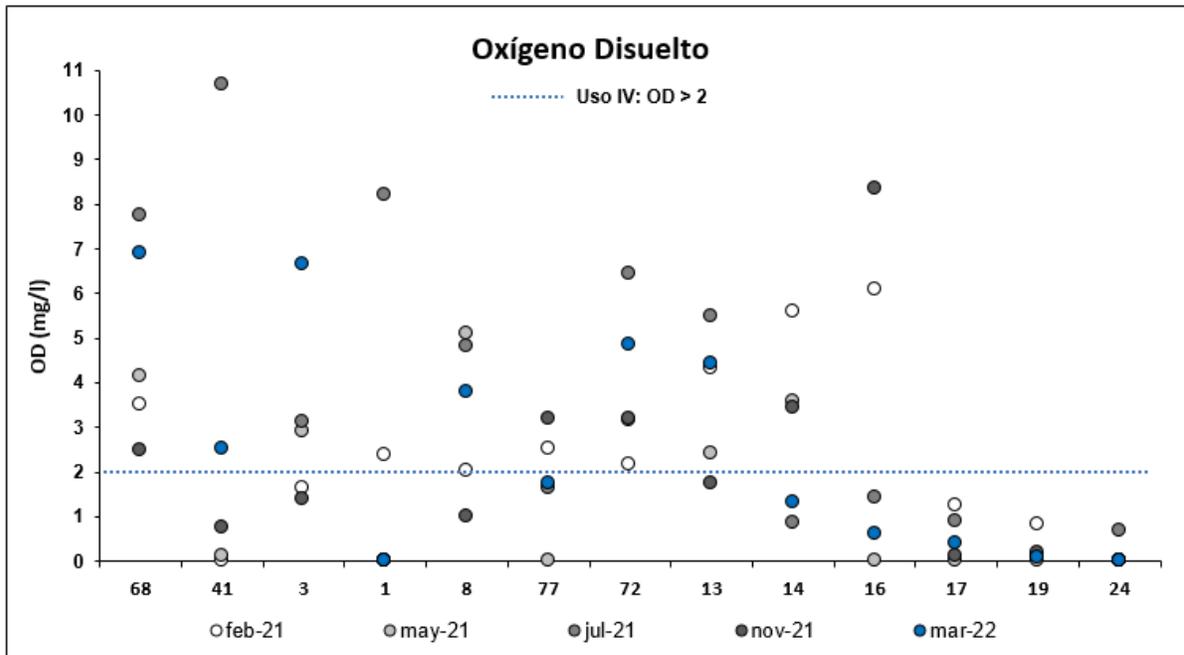
En la **Figura 1.2.1** a continuación, se presenta la comparativa de resultados obtenidos para **Oxígeno Disuelto (OD)**, en los distintos puntos seleccionados. A nivel macro-cuencas, puntos involucrados en cierres de la zona Cuenca Alta (A° Rodríguez, A° Cebey, A° Cañuelas, R. Matanza alto) suelen tener mejores valores, por mejor oxigenación y menor carga contaminante. Esta cualidad suele decaer en términos globales, hacia Cuenca Media intensificándose el efecto en la zona baja y del Riachuelo. Así, los valores superiores a 2 mg/L se consiguen en estas primeras secciones, pero las EM en subcuencas bajas como A° Santa Catalina, A° Del Rey, y en el cauce principal, en Riachuelo, ya no se alcanzan, llegando en varios casos a anoxia.

Figura 1.2.1: Evolución de OD en cierres seleccionados de subcuencas. Fuente: CDCA ACUMAR.

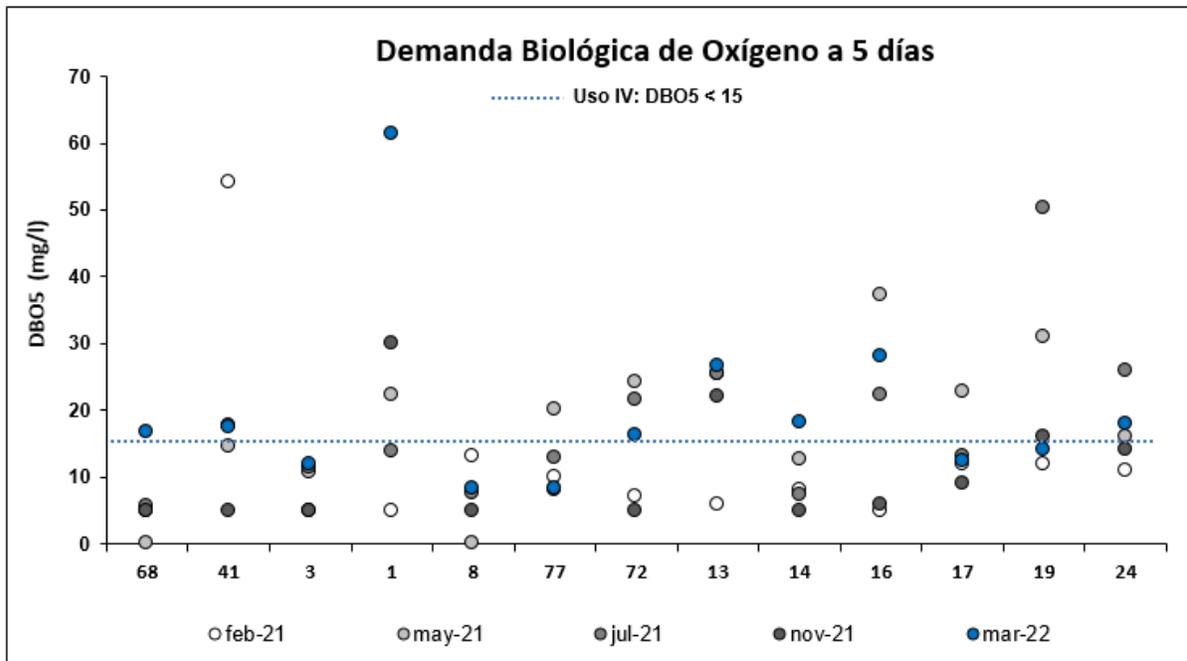
En **DBO<sub>5</sub>**, los valores para la campaña de marzo 2022, para las EM que se analizan con más detalle aquí, se ubican en general entre 8 y 18 mg/L, es decir cumpliendo o con incumplimientos leves en el Uso IV, que requiere 15 mg/L. Están por arriba de estos valores especialmente la EM 1 en Matanza Alto (61,4 mg/L), y las EM 13 y 16, en Matanza medio y A° Del Rey respectivamente. Esta condición se refleja en el gráfico de evolución abajo (**Figura 1.2.2**).

**Figura 1.2.2:** Evolución de DBO<sub>5</sub> en cierres seleccionados de subcuencas. Fuente: CDCA ACUMAR.

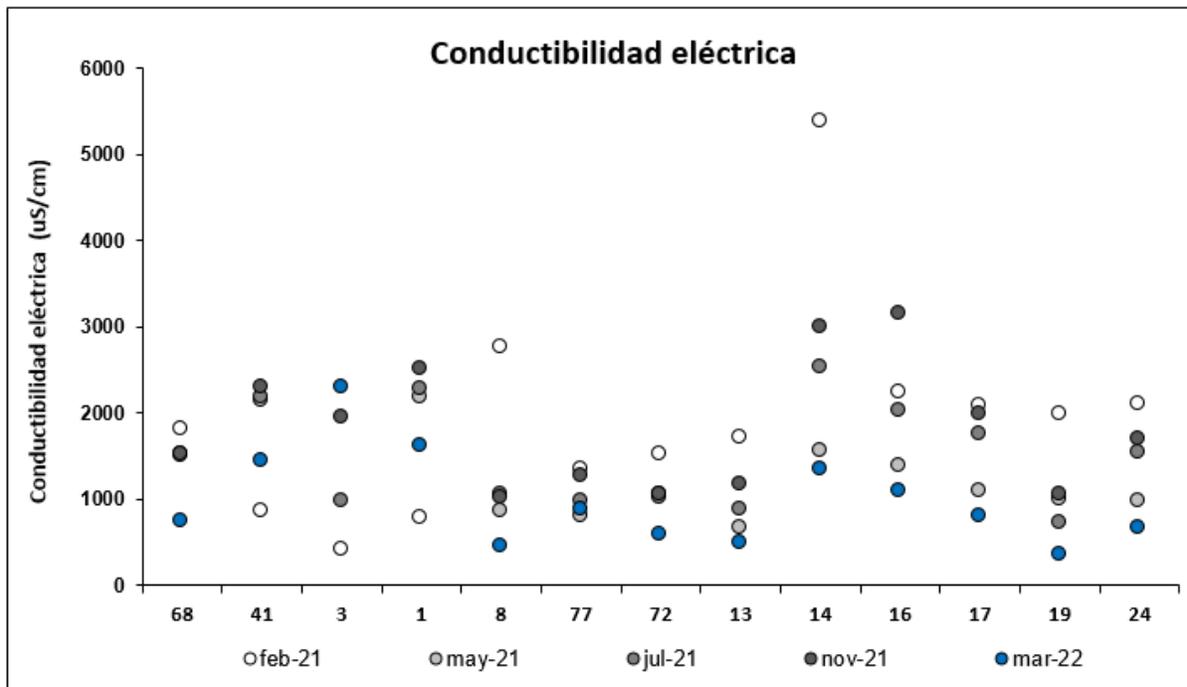
última campaña devuelve a valores bajos los resultados en este parámetro, si se compara las últimas cinco campañas, en todos los cierres de subcuenca bajo análisis.

**Figura 1.2.4:** Evolución de conductividad eléctrica en cierres seleccionados de subcuencas. Fuente: CDCA ACUMAR.

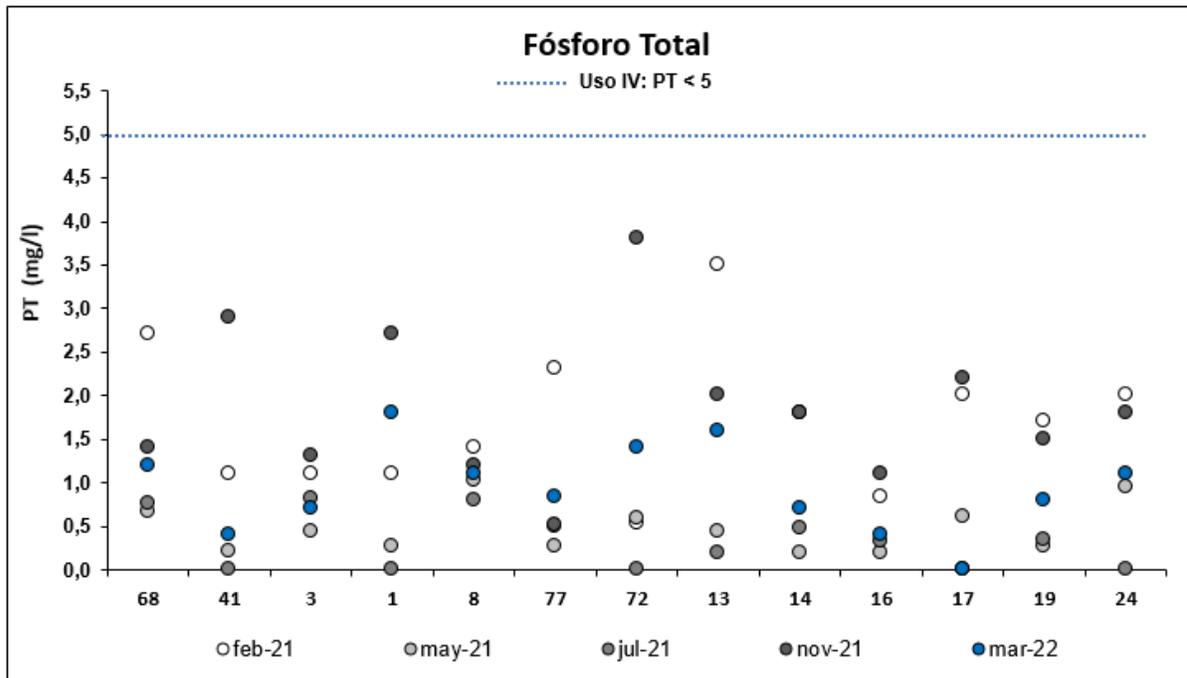
En el caso de **Fósforo Total**, se presenta en la **Figura 1.2.5** la evolución, resaltando que los valores medidos durante esta última campaña de marzo de 2022 son menores a los promedios por la media aritmética de los últimos cinco datos considerados, y en general siempre menores que la anterior campaña de noviembre de 2021.

**Figura 1.2.5:** Evolución de Fósforo Total en cierres seleccionados de subcuencas. Fuente: CDCA ACUMAR.

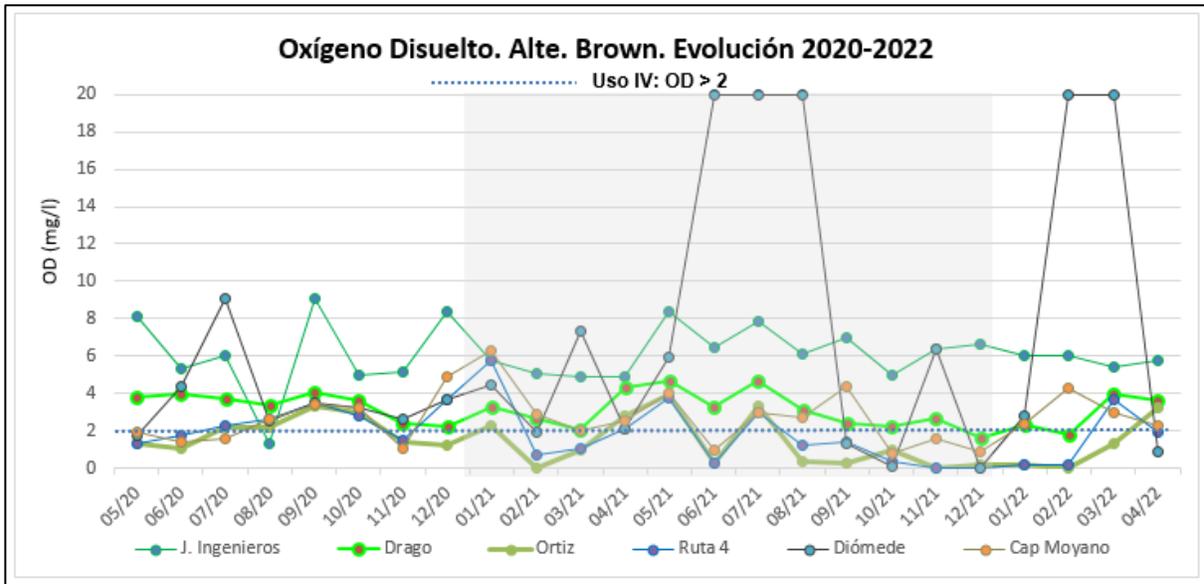
observados para Capitán Moyano y Diómede. En 2022, los resultados parecen seguir el promedio de 2021 para el mismo mes, en cada sitio en general.

**Figura 1.2.8:** Evolución temporal de Oxígeno Disuelto, en las distintas estaciones de muestreo.

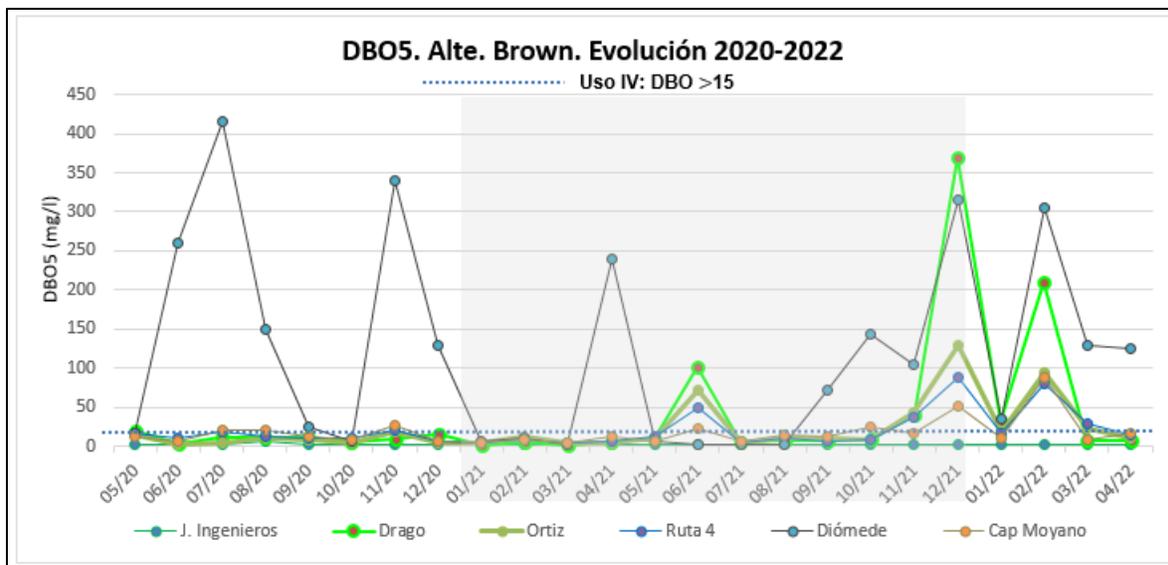
Los valores a considerar en  $DBO_5$ , cuando se analiza el conjunto, son sin duda los que surgen de Diómede y calle Buenos Aires, si bien hacia el final del año 2021, se incrementaron en general los valores en todos los casos, y los incumplimientos son generales. Dentro del gráfico (Figura 1.2.9) puede relevarse la evolución temporal de los últimos dos años en cada sitio.

**Figura 1.2.9:** Evolución temporal de Demanda Biológica de Oxígeno, en las distintas estaciones de muestreo.

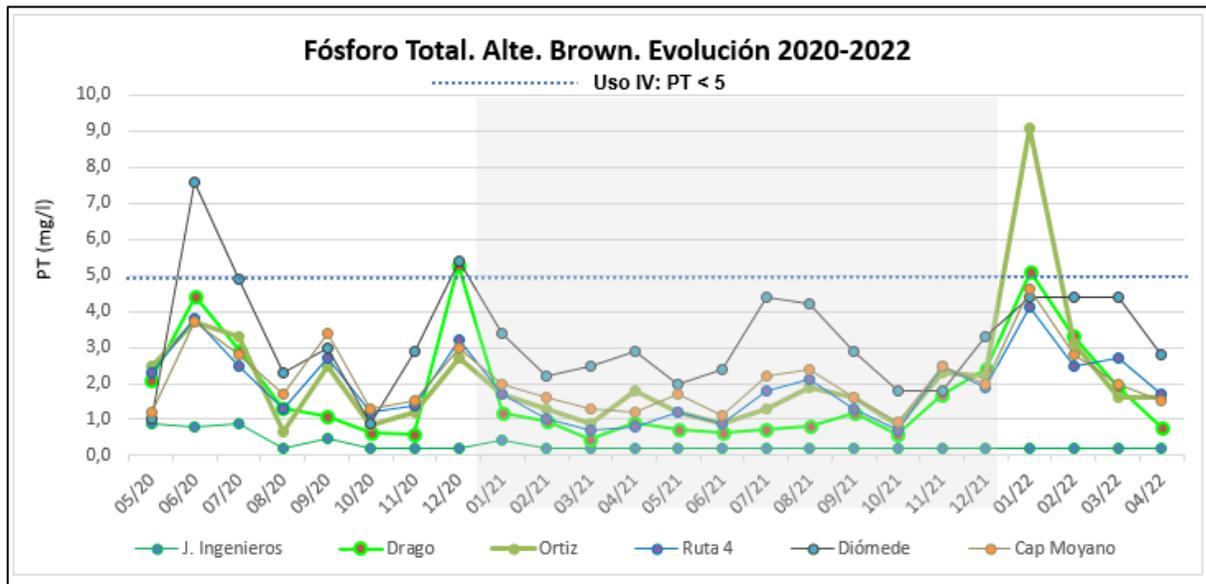
El Fósforo Total, por su parte, que tuviera una mejoría general en los valores punto a punto para buena parte de 2021, y aunque no suele presentar incumpliendo al Uso IV, ha tenido un incremento general en los valores detectados durante los monitoreos para los últimos seis meses (Figura 1.2.11).

**Figura 1.2.11:** Evolución temporal de Fósforo Total, en las distintas estaciones de muestreo.

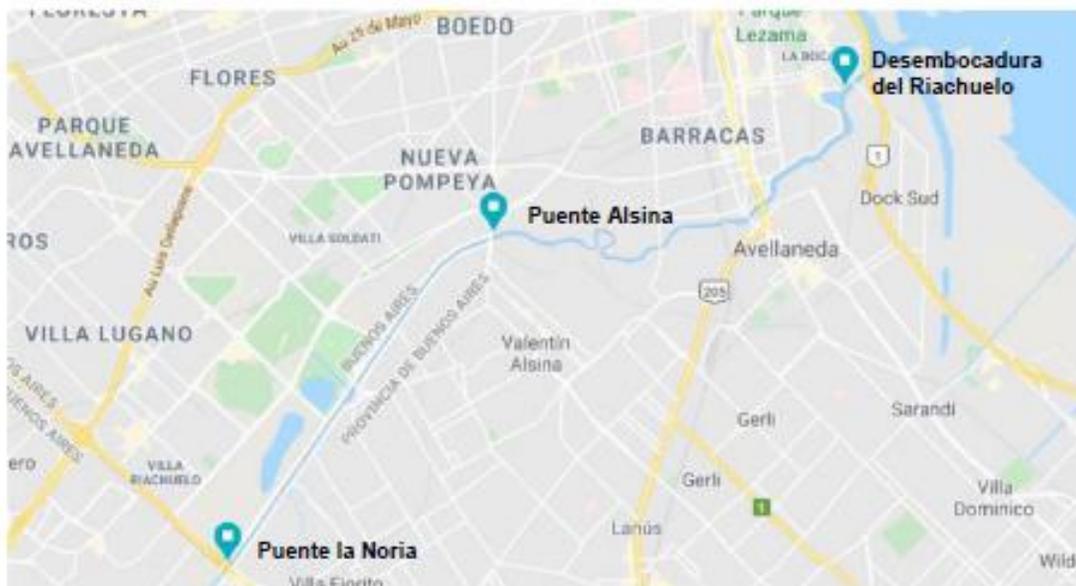
**Figura 1.2.12:** Ubicación de estaciones de muestreo del Gob. CABA, en el Riachuelo (Fuente: APrA).

Los puntos analizados son aquellos con datos cuantificados remitidos: Puente La Noria, Puente Alsina y Desembocadura Riachuelo (Figura 1.2.12). El período bajo estudio se extiende para tomar los últimos dos años de datos, es decir la ventana junio 2020 a mayo 2022. Los resultados se comparan respecto a valores históricos, con su evolución durante 2020-2022; y respecto al cumplimiento de la normativa vigente de ACUMAR (Res. No. 283/2019).

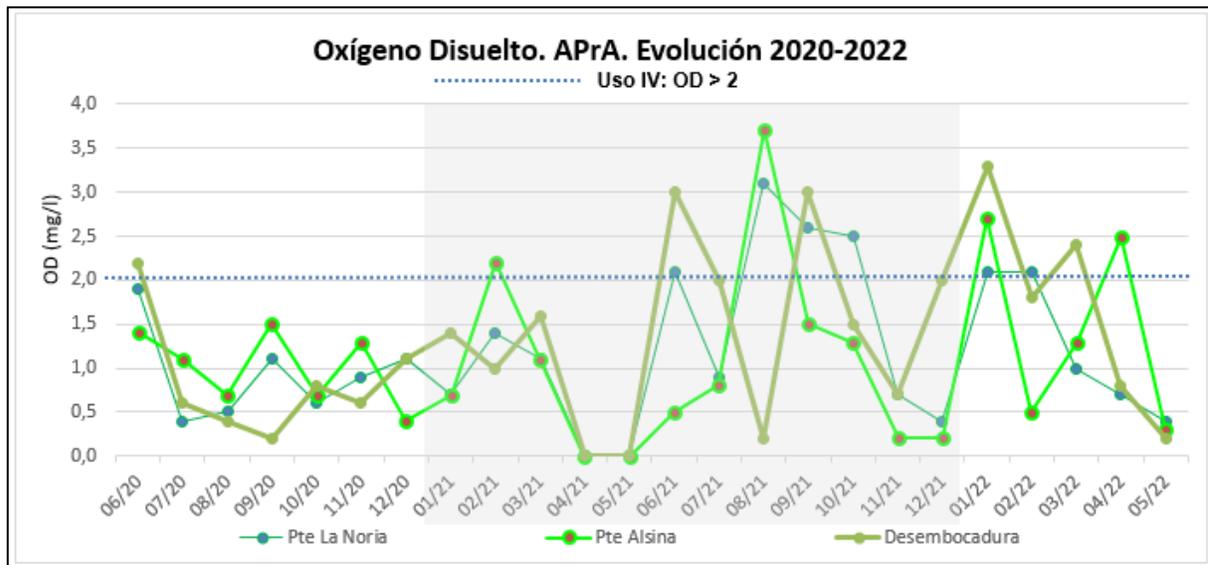
Un resumen de lo anterior, la variación hacia aguas abajo, y la comparación temporal, se observa debajo (Figura 1.2.13) graficando la evolución de resultados de OD entre junio 2020 y mayo 2022. Nótese que, en la gráfica, el sector de 2021 tiene fondo gris (se aplica el mismo criterio en los demás gráficos) para ayudar a distinguir el año. Los valores sin dato de la serie se representan con un cero (0,0 mg/L) en el gráfico.

Figura 1.2.13: Evolución del Oxígeno Disuelto, en las distintas estaciones de muestreo.

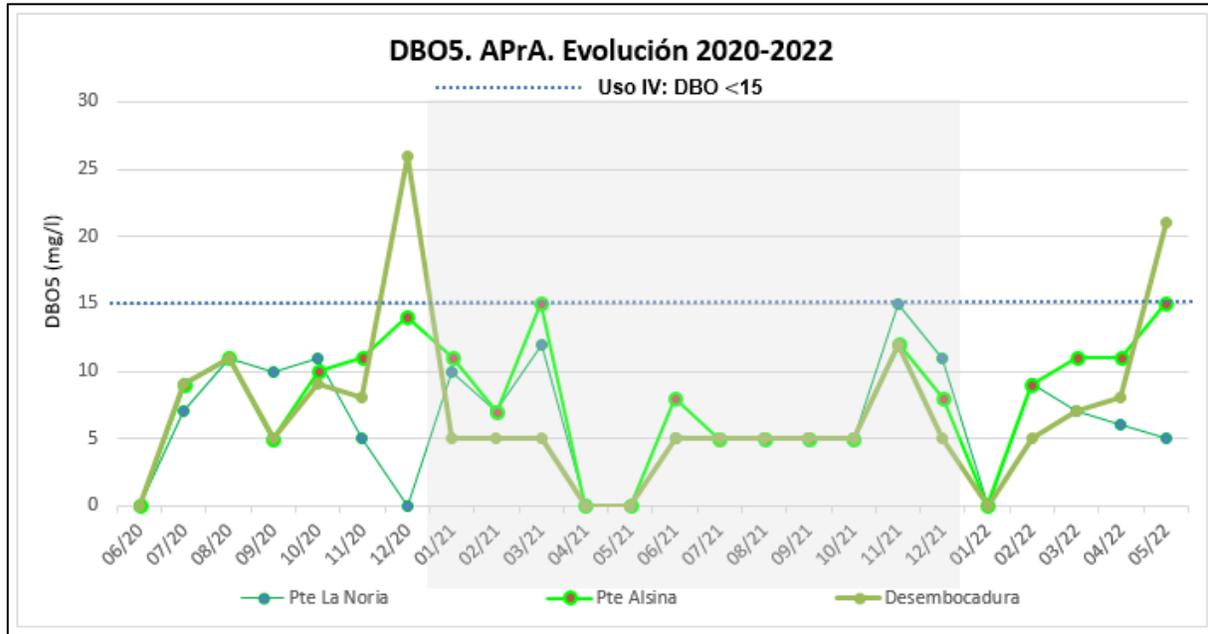
**Figura 1.2.14:** Evolución de Demanda Biológica de Oxígeno, en las distintas estaciones de muestreo.

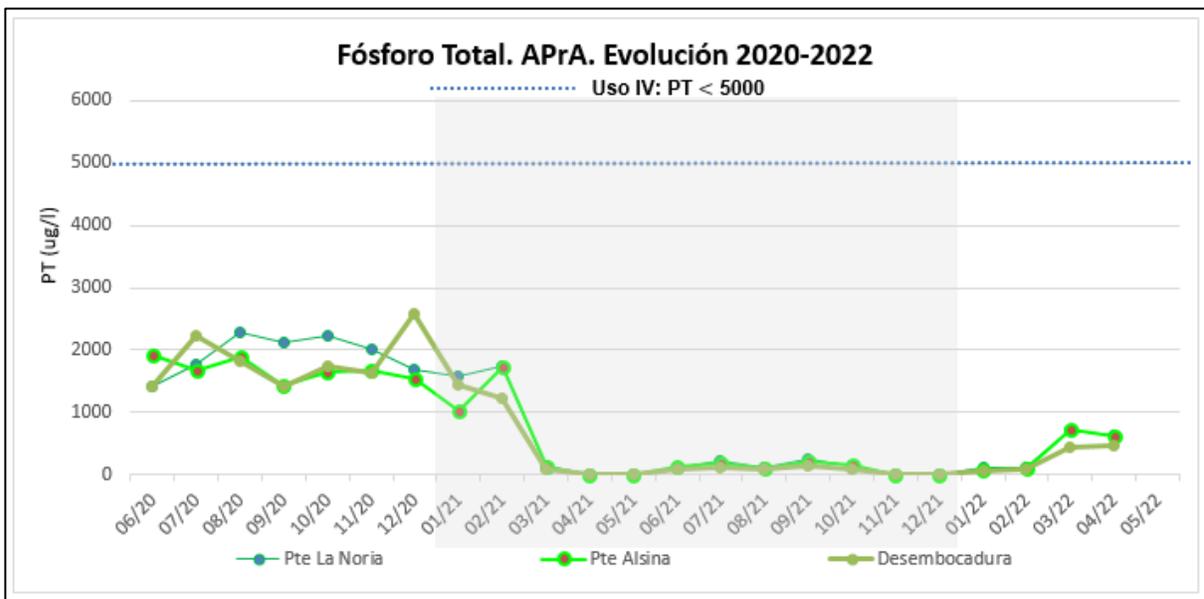
Los valores de Fósforo Total cumplen el Uso IV, en todas las secciones muestreadas y en todos los meses bajo análisis. El promedio obtenido en los últimos dos años de entre 96,6 y 151 µg/L para los tres sitios tiene los valores más altos normalmente en La Noria, y los más bajos en Desembocadura. Es relevante observar (como se visualiza en el gráfico a continuación, Figura 1.2.15), que a partir de marzo 2021, los tres sitios han disminuido sensiblemente sus valores. Los promedios para el período mayo 2020 a marzo 2021 eran respectivamente 1863; 1680 y 1780 µg/L para La Noria, Pte. Alsina y Desembocadura. A partir de junio 2021 (abril y mayo 2021 no tuvieron muestreos) los promedios en el mismo orden, son: 253; 243 y 169 µg/L.

**Figura 1.2.15:** Evolución de Fósforo Total, en las distintas estaciones de muestreo.

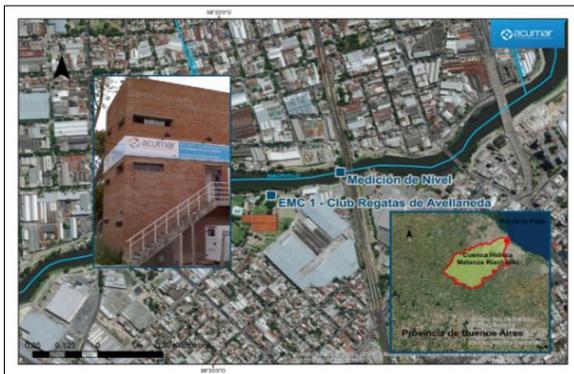
**Figura 2.1.** Ubicación EMC Regatas

<i>Estación</i>	<i>Ubicación</i>
EMC - Regatas	En el Club Regatas de Avellaneda sobre el Riachuelo en cercanía al puente Bosch
EMC - La Noria	En el Puente La Noria, sobre el Riachuelo
EMC - Ricchieri	En el cruce de la Autopista Ricchieri y el río Matanza
EMC - Cañuelas	En el arroyo Cañuelas, en la localidad de Máximo Paz

Las Estaciones de Monitoreo Continuo y Automático de Calidad y Nivel (EMC) (Tabla 2.1), denominadas Regatas, La Noria, Ricchieri, y Cañuelas, ubicadas estratégicamente para monitorear de manera continua las tres áreas (alta-media-baja) de la Cuenca Hidrográfica Matanza Riachuelo (CHMR) (Figuras 2.1 a 2.4), están siendo operadas y mantenidas por el personal de la Coordinación del Centro Integrado de Monitoreo y Control Ambiental (CIMCA) de ACUMAR.

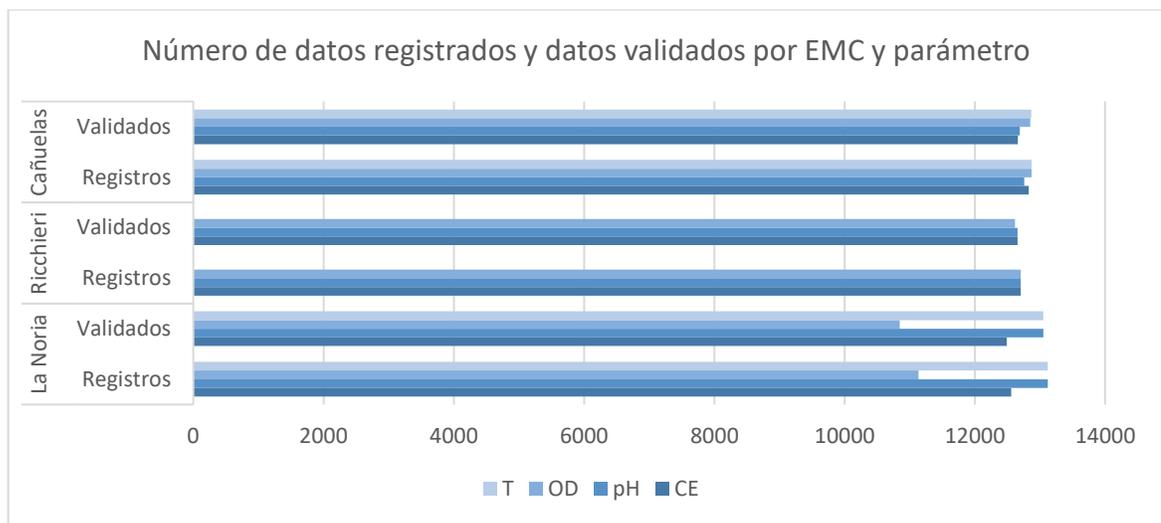
El siguiente gráfico 2.1.1 expone la cantidad de datos registrados de los parámetros de calidad por estación de medición, y los que fueron validados por la CDCA para ser incluidos en la muestra a analizar para este informe.

**Gráfico 2.1.1.** Número de datos del trimestre.

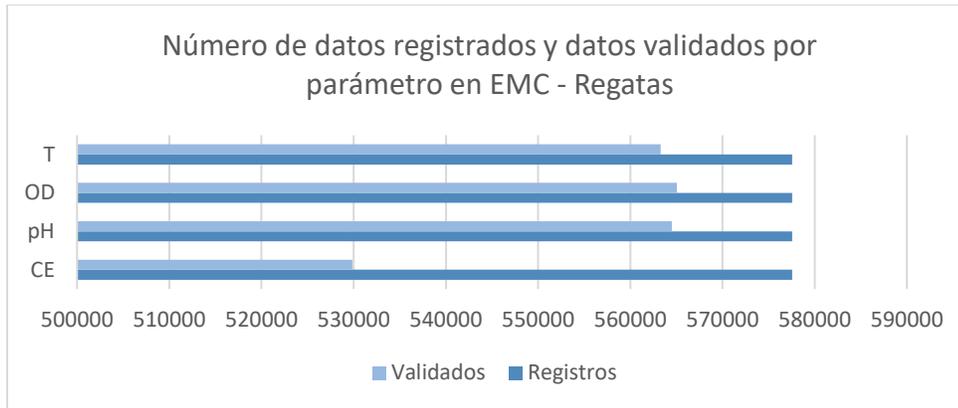
Para la EMC – Regatas, se construye un gráfico aparte (Gráfico 2.1.2.) para una mejor visualización de los datos, debido a que aún se almacenan registros cada 1 segundo.

**Gráfico 2.1.2.** Número de datos del trimestre en EMC - Regatas.

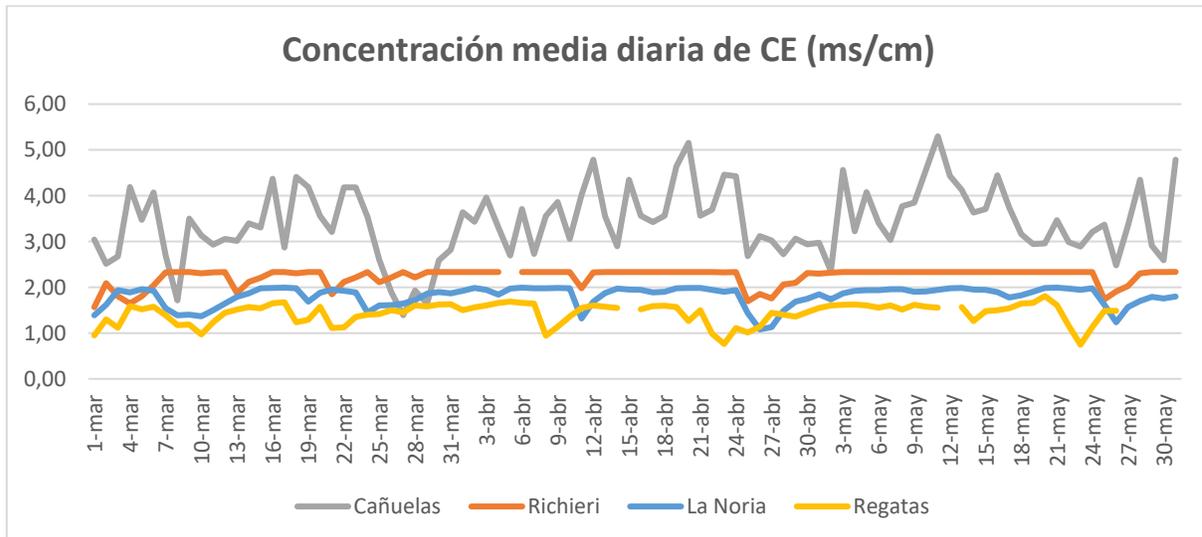
**Gráfico 2.1.3.** Media diaria de CE en cada EMC.

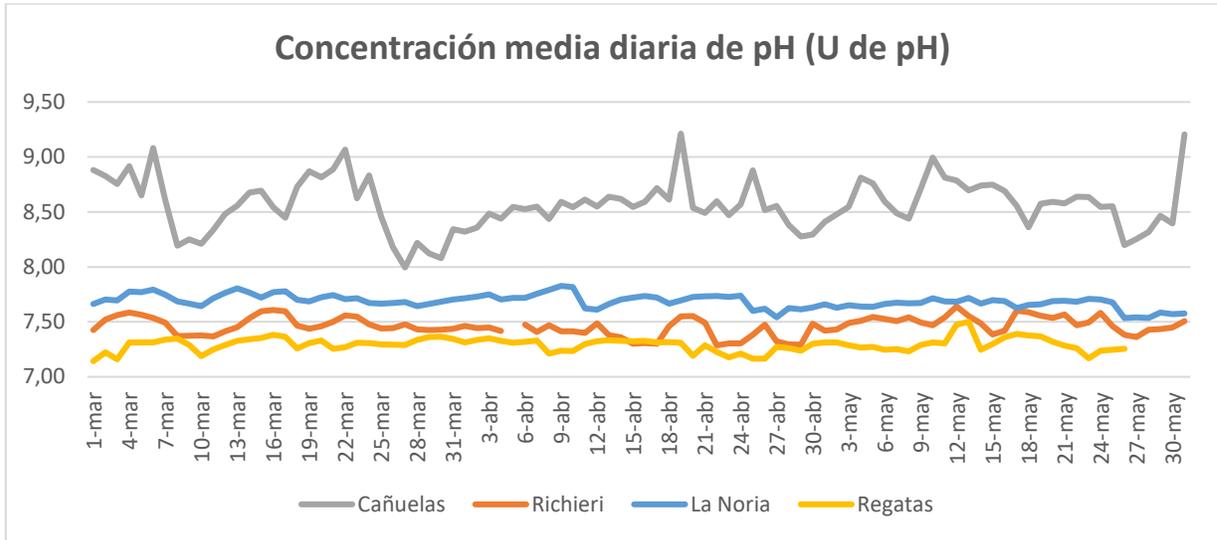
**Gráfico 2.1.4.** Media diaria de pH en cada EMC

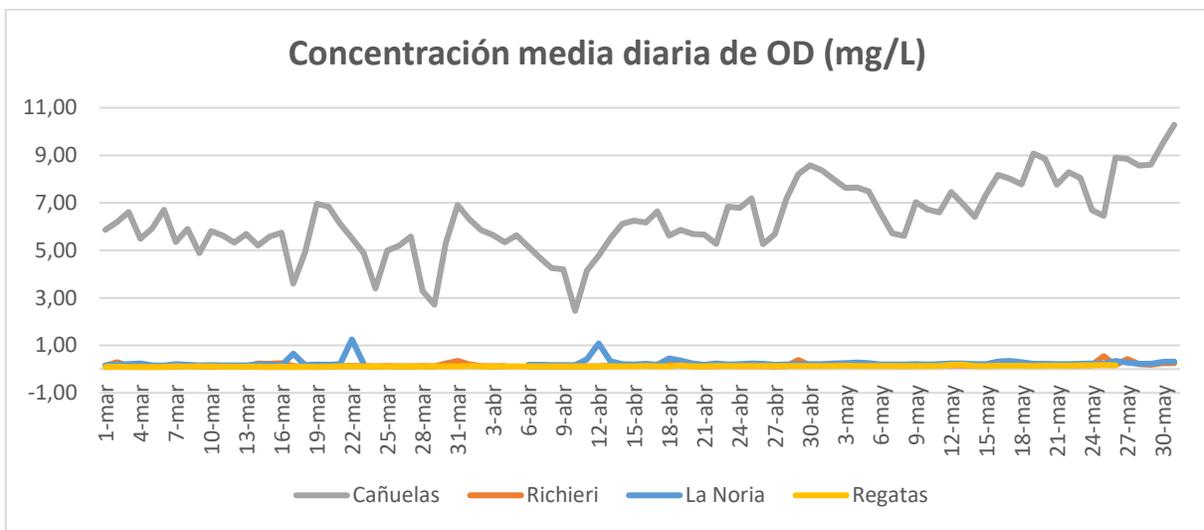
**Gráfico 2.1.5.** Media diaria de OD en cada EMC

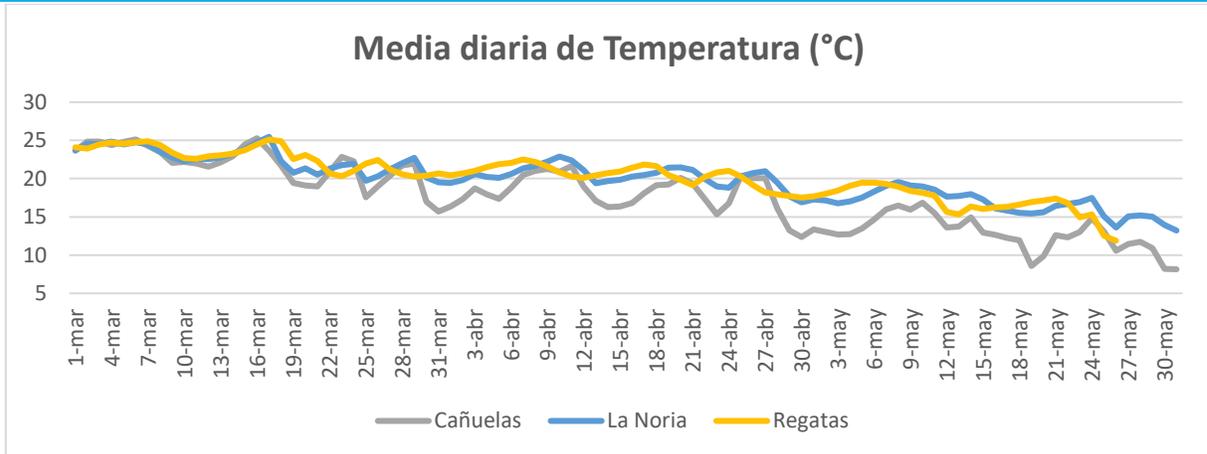
**Gráfico 2.1.6.** Media diaria de T en cada EMC

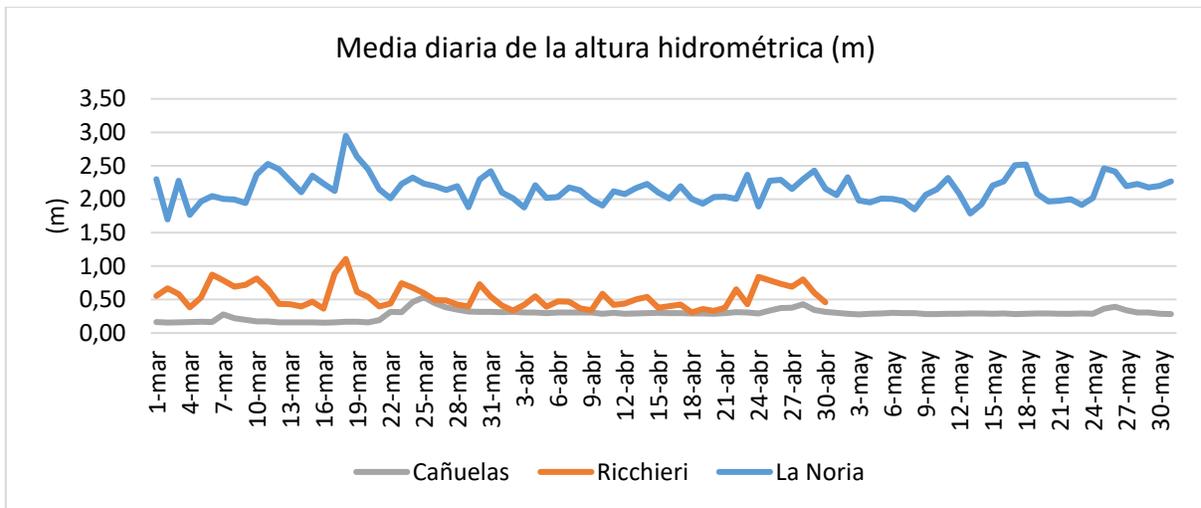
**Gráfico 2.1.7.** Media diaria de alturas del río.

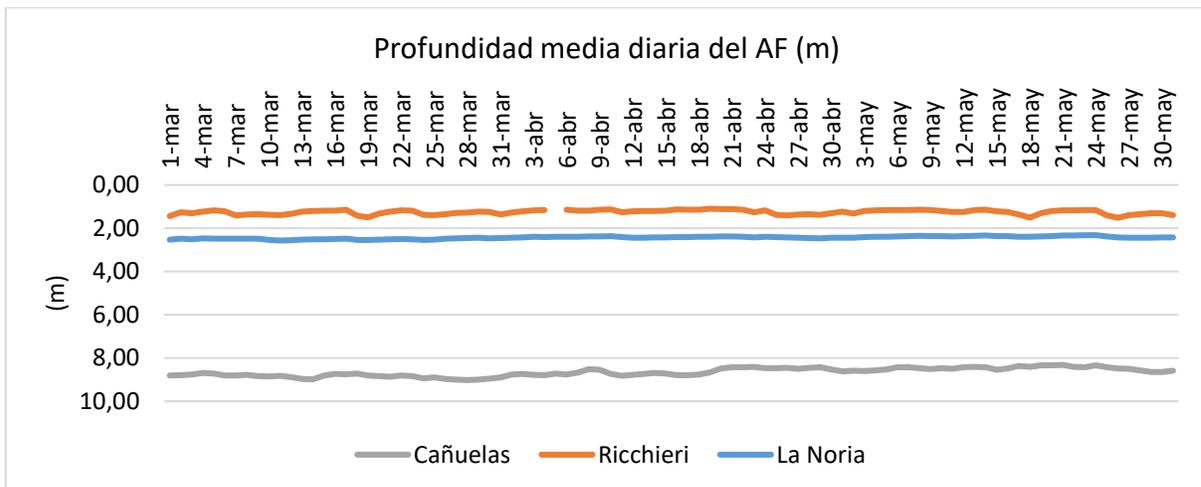
**Gráfico 2.1.8.** Profundidades del AF.

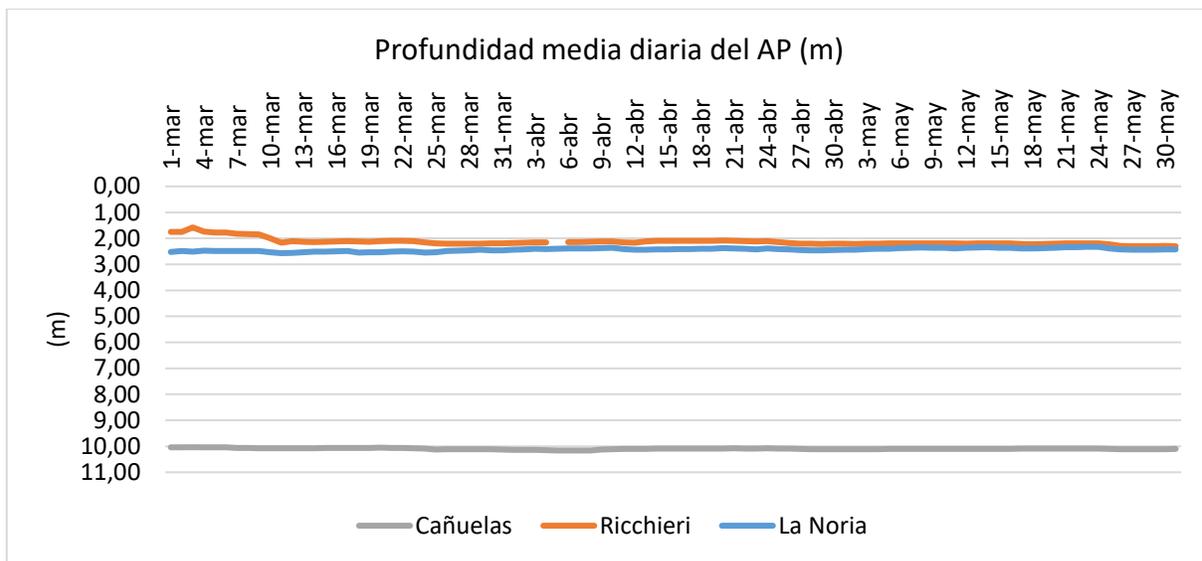
**Gráfico 2.1.9.** Profundidades del AP.

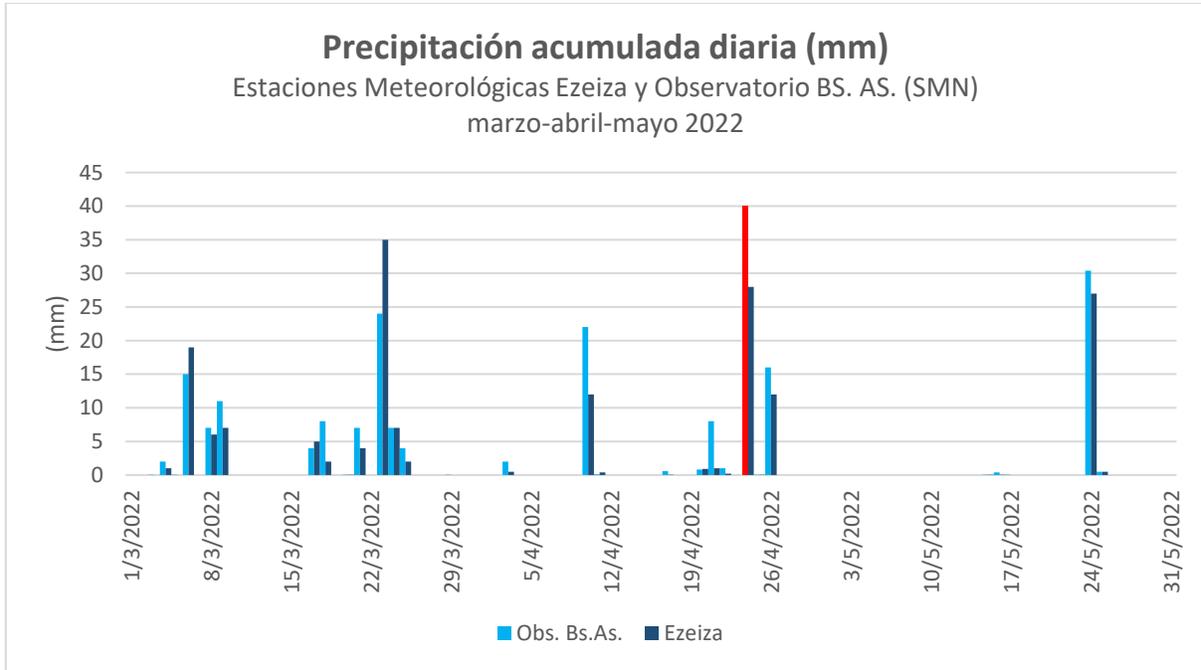
evidencia nuevamente la variabilidad espacial existente de dichos eventos en la extensión total de la cuenca, observando claramente entonces la diferencia en la cantidad registrada en ambas estaciones para esa fecha.

**Gráfico 2.2.1.** Registros de precipitación acumulada diaria en EM del SMN.

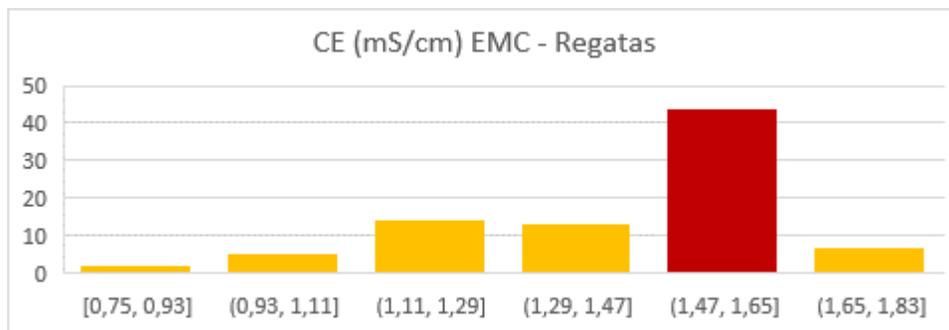
El promedio diario de CE en este sitio para el presente trimestre alcanzó un valor de 1,43 miliSiemens por centímetro (mS/cm), con una muy marcada mayor frecuencia del estadístico diario en el rango 1,47-1,65 siendo el total de la muestra n = 87.

**Gráfico 2.2.2.** Histograma de la media diaria de CE en Regatas.

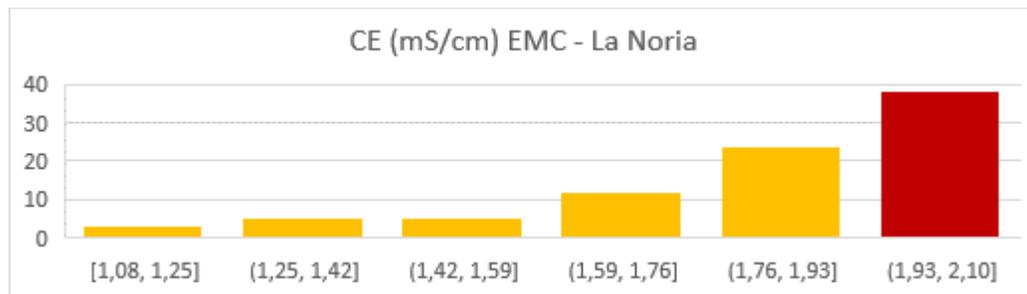
La media diaria de CE registró un aumento respecto del trimestre anterior, con una media del trimestre actual de 1,81 miliSiemens por centímetro (mS/cm). Se continúa observando una mayor frecuencia en el rango de valores más elevado de la variable (n= 92). Y en cuanto a los descensos de los estadísticos diarios, su correspondencia con la ocurrencia de un evento de precipitación, pudiendo alcanzar hasta un 40%, los cuales se evidencian en los gráficos del punto anterior.

**Gráfico 2.2.3.** Histograma de la media diaria de CE en La Noria.

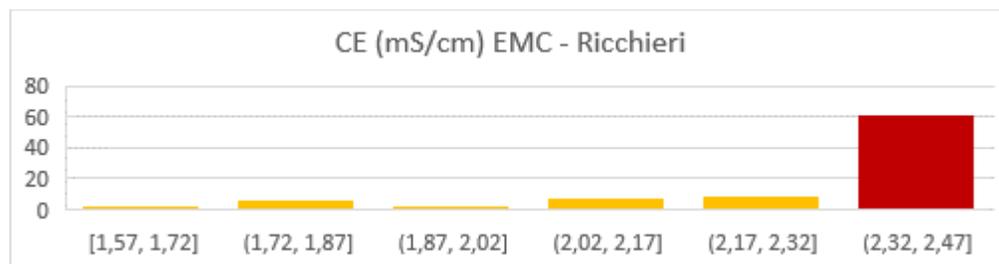
Los rangos de los promedios de concentración diaria de este trimestre, así como el promedio del período analizado, no presenta variación respecto del mismo en años anteriores.

**Gráfico 2.2.4.** Histograma de la media diaria de CE en Ricchieri.

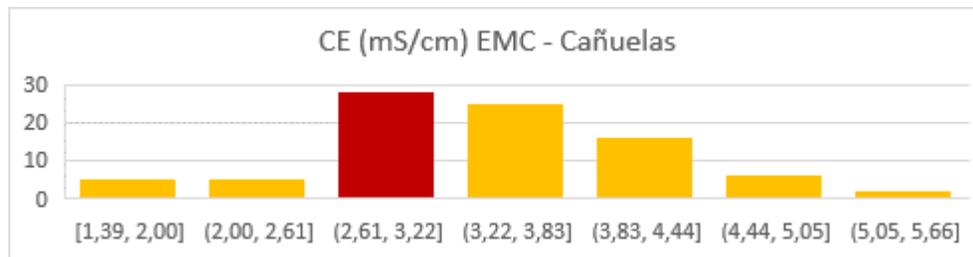
Las concentraciones registradas para esta variable que alcanzan valores muy por encima de los históricos, y que se evidencian en ciertos horarios puntuales, son denunciadas sistemáticamente al área correspondiente del Organismo, con el propósito de poder identificar la fuente generadora.

**Gráfico 2.2.5.** Histograma de la media diaria de CE en Cañuelas.

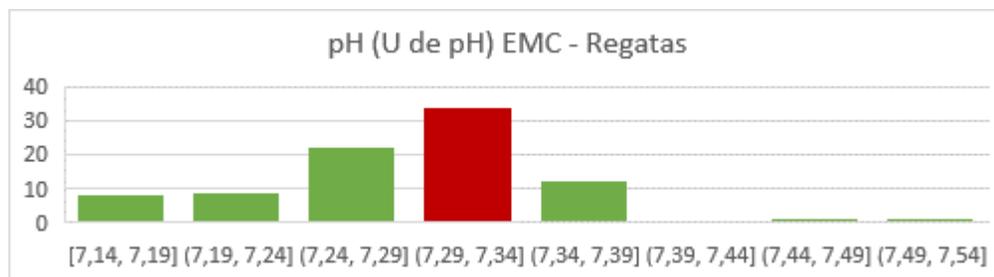
Durante el presente trimestre las medias diarias de concentración de este parámetro conforman una distribución de frecuencias normal y el promedio para este período alcanza una concentración igual a 7.29 U de pH. Los rangos de concentración de pH no han variado respecto del mismo trimestre en años anteriores.

**Gráfico 2.2.6.** Histograma de la media diaria de pH en Regatas.

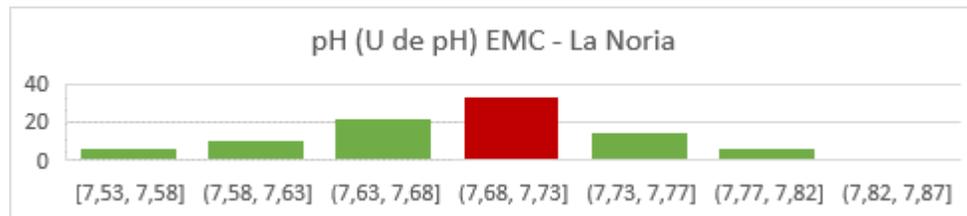
Gráfico 2.2.7. Histograma de la media diaria de pH en La Noria.

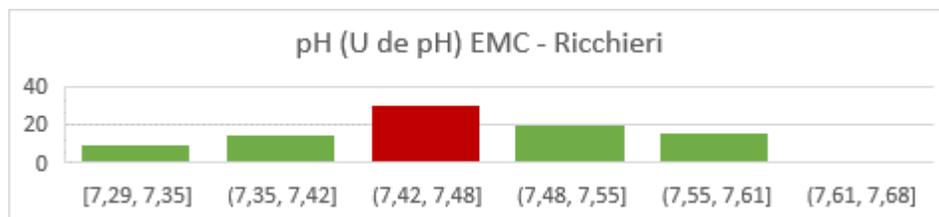
Los valores de pH son ligeramente más elevados respecto a los valores históricos para la estación Ricchieri, alcanzando para este trimestre un máximo de 7,70 Unidades de pH, con un promedio de la media diaria para este período de 7,46 U de pH. Respecto de las frecuencias del estadístico, los valores presentan una distribución más normal que el trimestre anterior, registrándose la mayor frecuencia en un rango de valores inferiores respecto del trimestre anterior de este año.

Gráfico 2.2.8. Histograma de la media diaria de pH en Ricchieri.

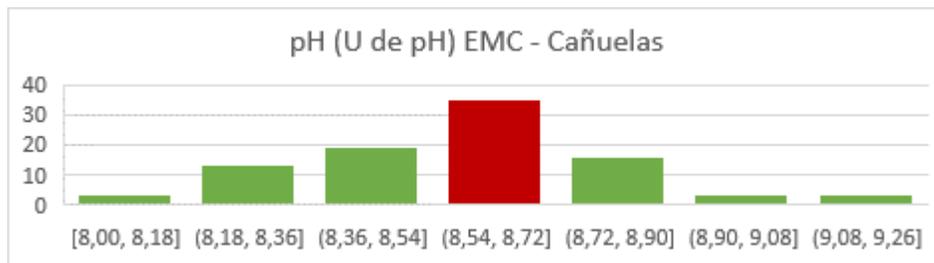
Al igual que el parámetro de calidad anterior analizado, los valores atípicos registrados de pH en esta estación son informados al área correspondiente del Organismo.

**Gráfico 2.2.9.** Histograma promedios pH en Cañuelas.

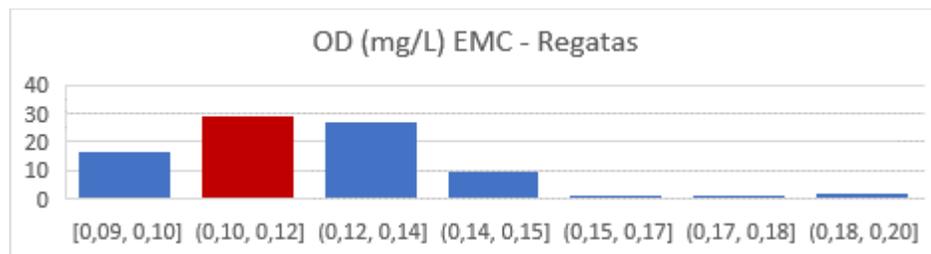
Durante el presente trimestre la concentración de OD en este sitio no ha sufrido variaciones significativas en sus valores diarios, reflejándose esto en el gráfico de frecuencias de promedios diarios del período, que abarcan rangos de concentración desde 0.09 a 0.20 mg/L de OD.

**Gráfico 2.2.10.** Histograma promedios diarios del trimestre para OD en EMC Regatas.

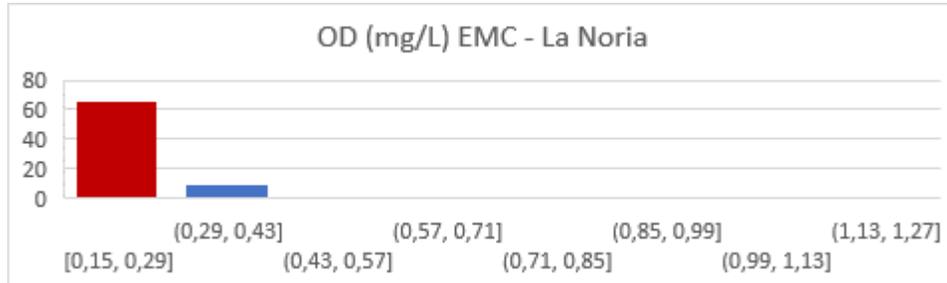
en los valores de este parámetro. Las frecuencias de la media diaria del trimestre tienen una distribución con sesgo a la izquierda, exponiendo un constante ambiente de concentraciones muy pobres en esta sección de la cuenca.

**Gráfico 2.2.11.** Histograma promedios diarios del trimestre para OD EMC La Noria.

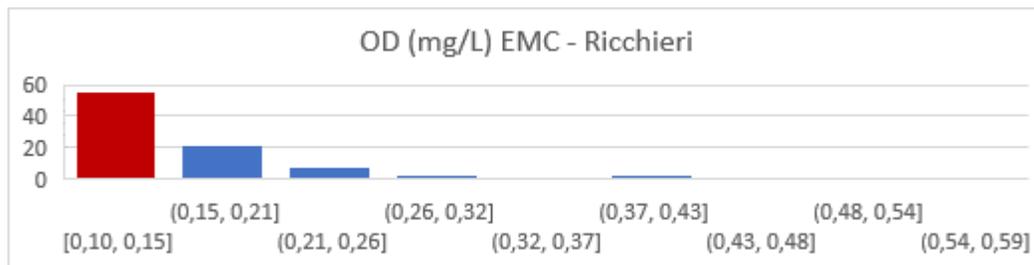
Para la estación Ricchieri los valores de OD variaron respecto al trimestre anterior, y en algunos casos llegando a superar los valores exigidos por la norma para USO IV (>2 mg/L), aunque el promedio de la media diaria para el trimestre no superó los 0,16 mg/L, y siendo ésta muy por debajo de la histórica. El gráfico de frecuencias de la media diaria de concentración muestra al igual que la anterior estación de control aguas abajo, que los valores más bajos son los de mayor frecuencia. En líneas generales los eventos registrados en ambas EM del SMN con presentan una correlación apreciable con los cambios registrados para esta variable.

**Gráfico 2.2.12.** Histograma promedios diarios del trimestre de OD en Ricchieri.
