# **MONITOREOS AMBIENTALES: AGUA SUPERFICIAL, AGUA SUBTERRÁNEA Y BIODIVERSIDAD. ANÁLISIS E INTERPRETACIÓN DE LOS RESULTADOS**

## **Informe Trimestral | abril-junio 2022**

**Coordinación de Calidad Ambiental**

**Dirección Técnica - Dirección General Ambiental**

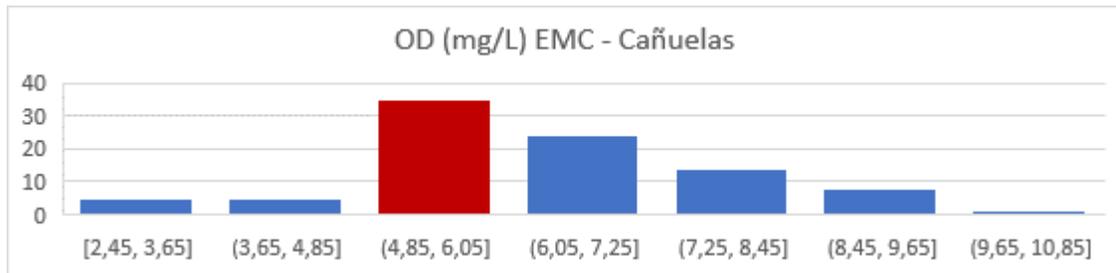
una distribución normal, con su mayor frecuencia en el rango de los 4 y 6 mg/L de concentración y que sus rangos de frecuencia están entre 2,45 y 10,85 mg/L. Esto evidencia un leve aumento en los registros de mínima y máxima respecto del período anterior analizado y una variación inferior de la media trimestral del 9% respecto del mismo período en el 2021.

**Gráfico 2.2.13.** Histograma promedios diarios del trimestre para OD en EMC Cañuelas.

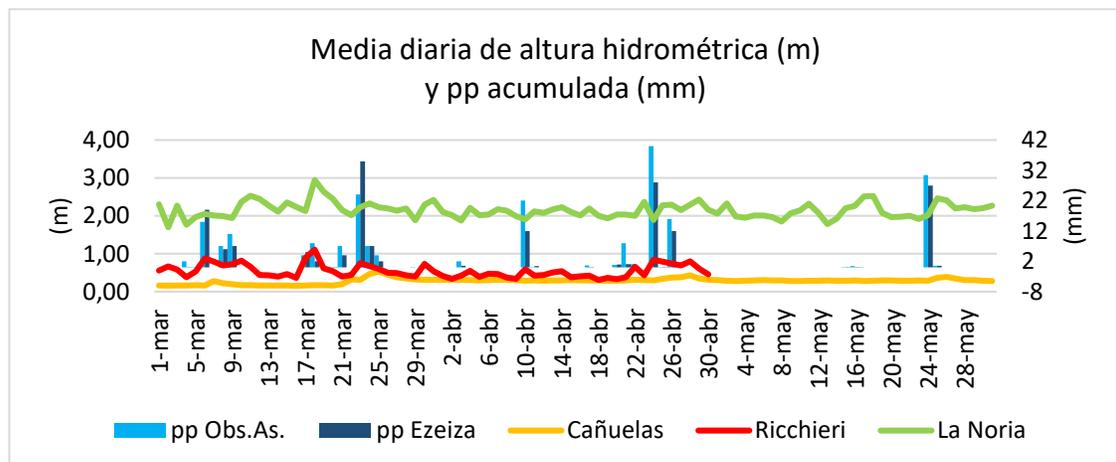
El siguiente gráfico evidencia para este trimestre que el comportamiento de esta variable tiene únicamente una correlación apreciable de los registros de precipitación acumulada de la EM Obs. Bs.As. con los niveles de la EMC – Ricchieri (44%).

**Gráfico 2.2.14.** Registros de precipitación acumulada diaria y promedio diario de niveles.

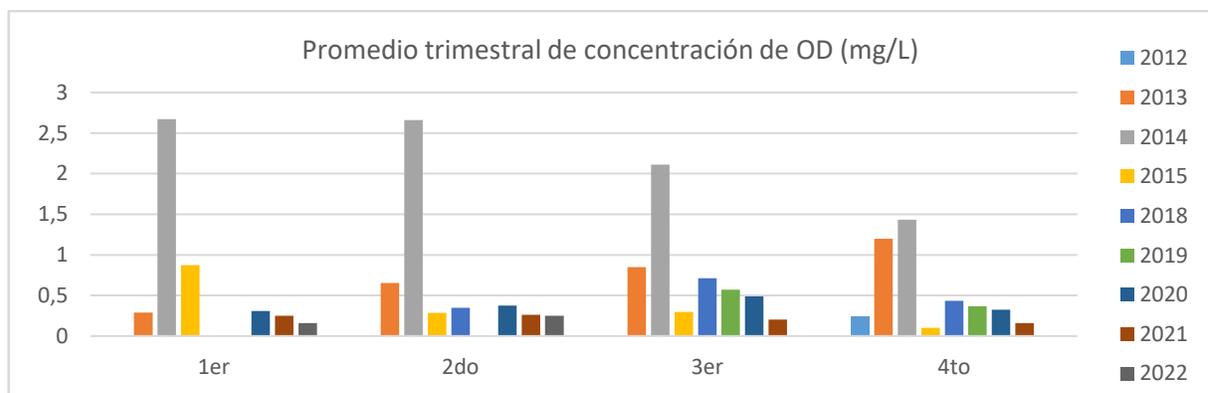
Las EMC han iniciado su operación y mantenimiento en diferentes años, como la EMC – La Noria que comenzó a registrar sus datos en diciembre 2012, contando así con una serie temporal de 10 años, con una muestra significativa de registros validados para poder ser analizados. Se presentan entonces a continuación una visualización del análisis efectuado sobre la variable OD en la EMC – La Noria y su correspondiente interpretación.

**Gráfico 2.2.15.** Concentraciones promedio de OD por trimestre 2012-2022, La Noria.

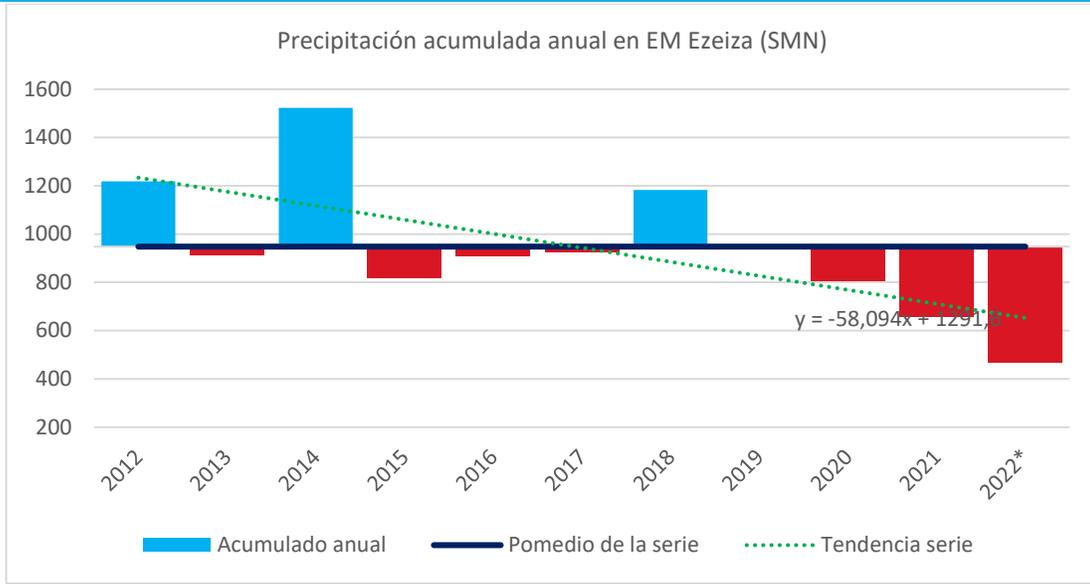
**Gráfico 2.2.16.** Serie 2012-2022 de acumulado anual de precipitación en EM Ezeiza. (\* incompleto)

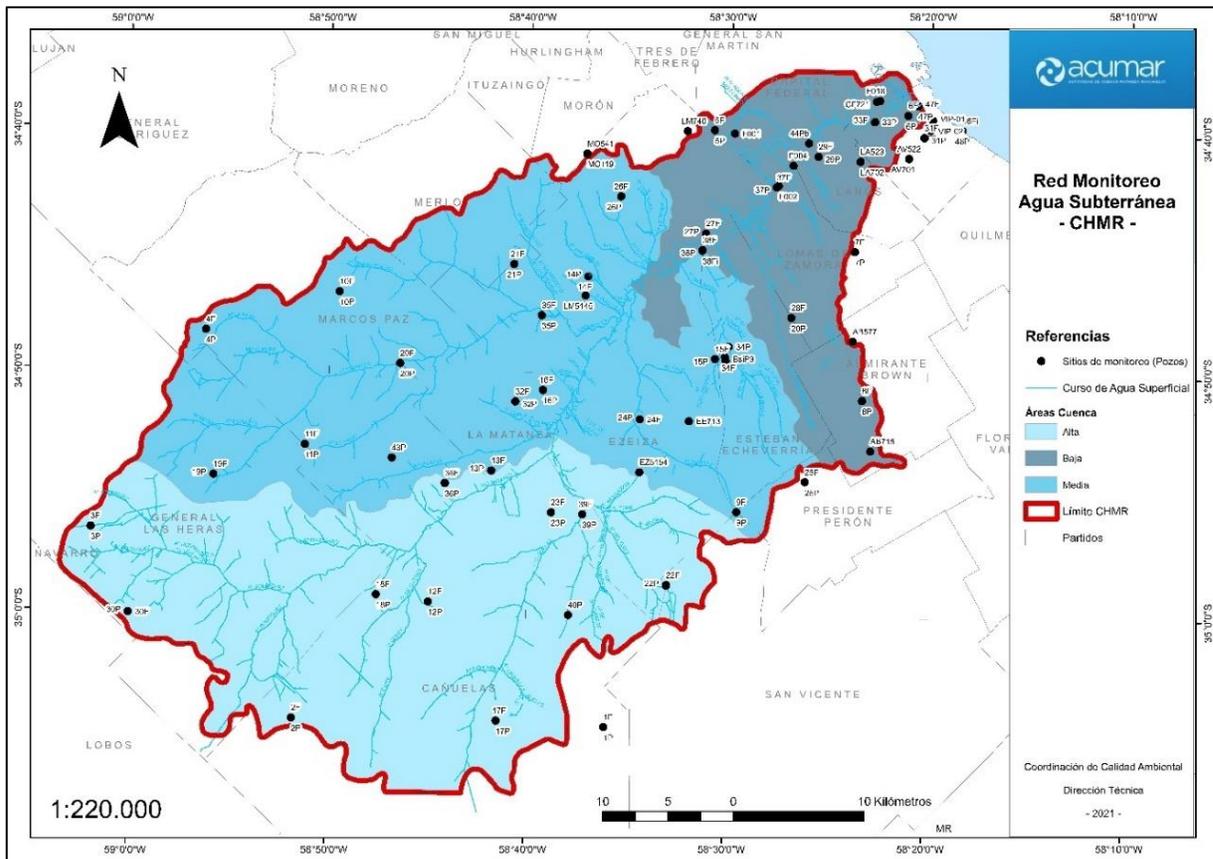
**Figura 3.1.** Red de monitoreo de agua subterránea de la CHMR. Junio 2022.

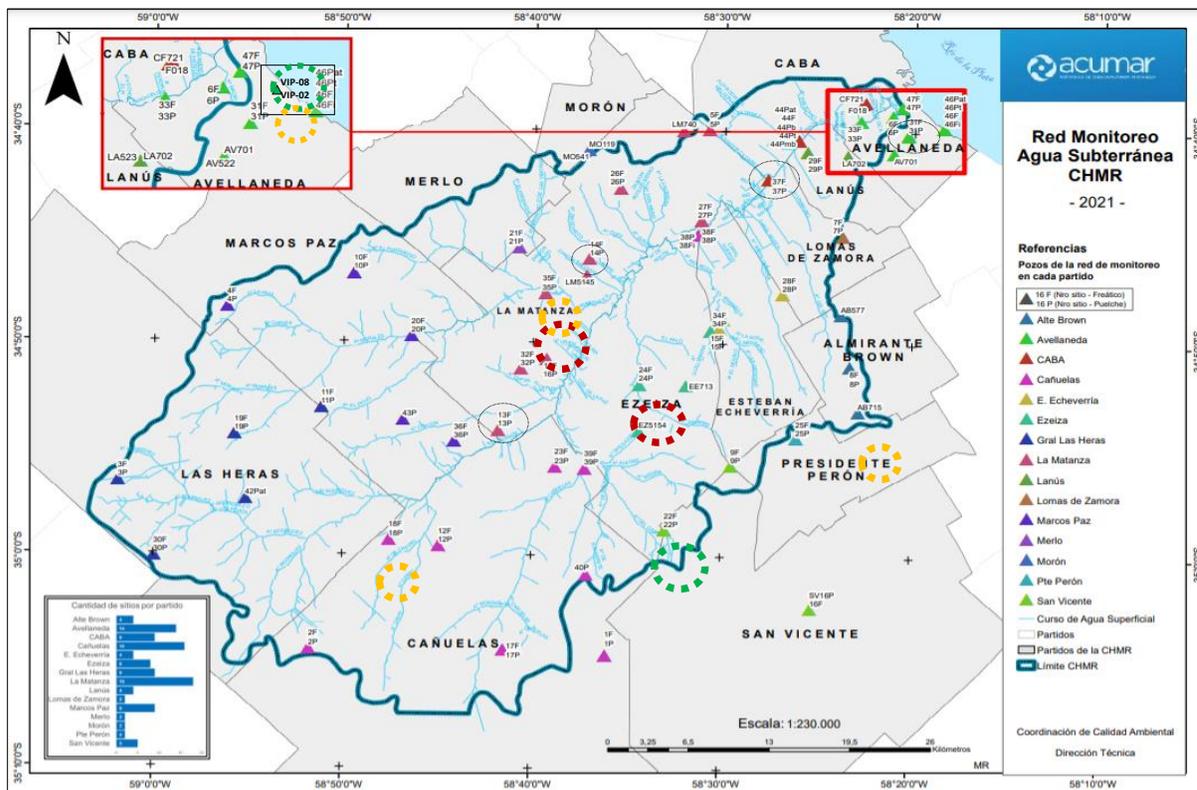
Referencias: en círculos verde pozos recuperados (22F y VIF-08), en círculos rojos (31F, 13P, 24F, 35F, 37P) tareas finalizadas, en círculos amarillos (Ab715, 18F, 14F, 35P, VIP-02) reparaciones en curso y pendientes.

Se verificaron distintos grados de daños en los pozos sobre los cuales se efectuaron y concluyeron las tareas necesarias en los pozos 31F, 13P, 24F, 35F, 37P y 22F, los trabajos continúan en

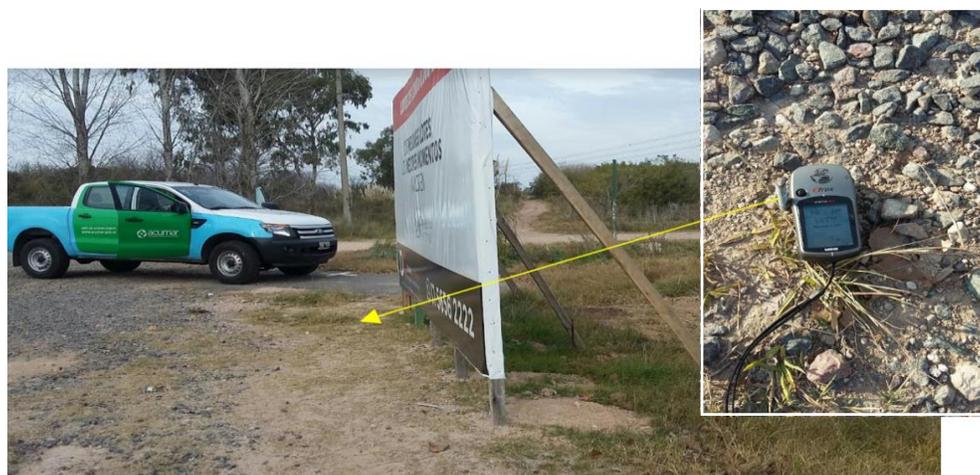
**Figura 3.1.2.** Ubicación del pozo 22F tapado por obras de ensanche y elevación de camino vecinal.

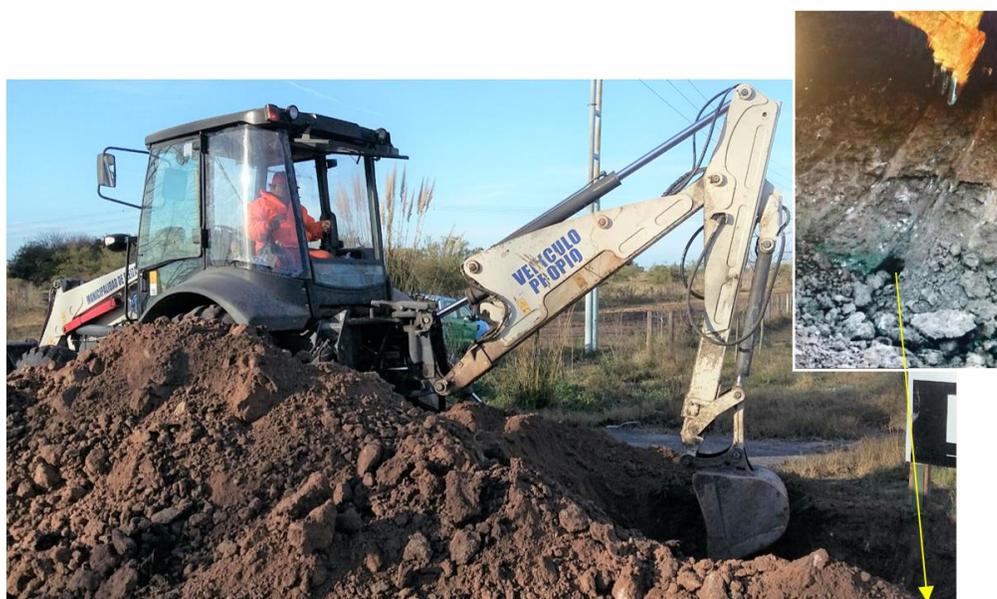
**Figura 3.1.3.** Destape del pozo mediante uso de retro pala.

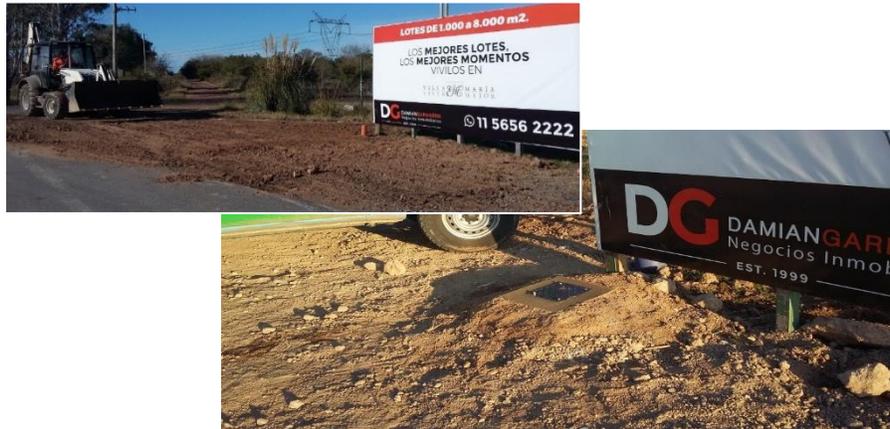
**Figura 3.1.4.** Distintas etapas de las tareas de recuperación del pozo 22F.

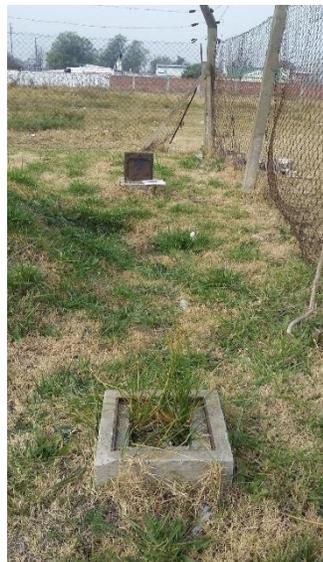
**Figura 3.1.5.** Pozos 35P (en primer plano) y 35F (al fondo) en el estado previo a las reparaciones.

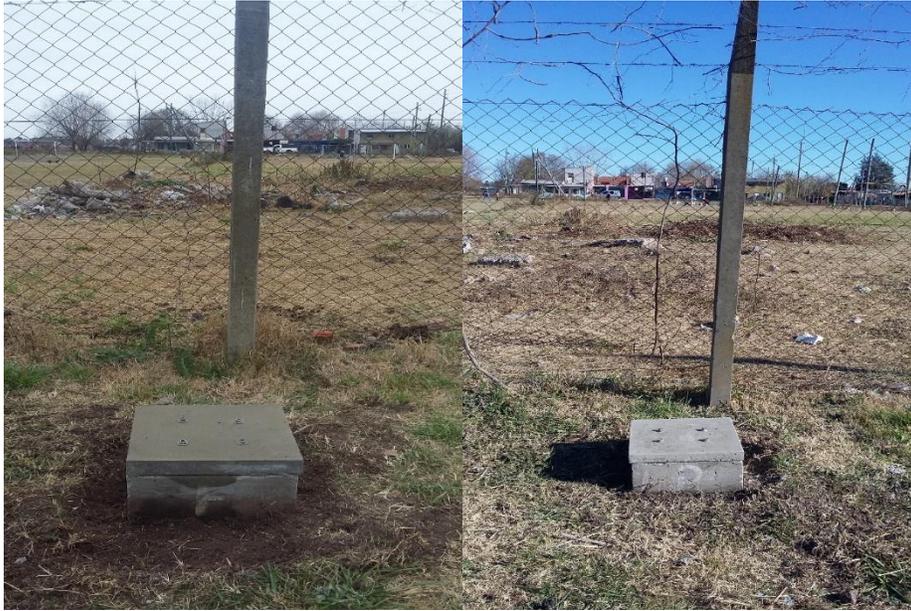
**Figura 3.1.6.** Pozo 35F (izquierda) y 35P (derecha) con dado reforzado y tapa de cemento.

Se reconstruyó la estructura superficial del pozo (dado de protección) para dar mayor rigidez al mismo y se construyeron tapas de cemento para evitar robos y vandalismo.

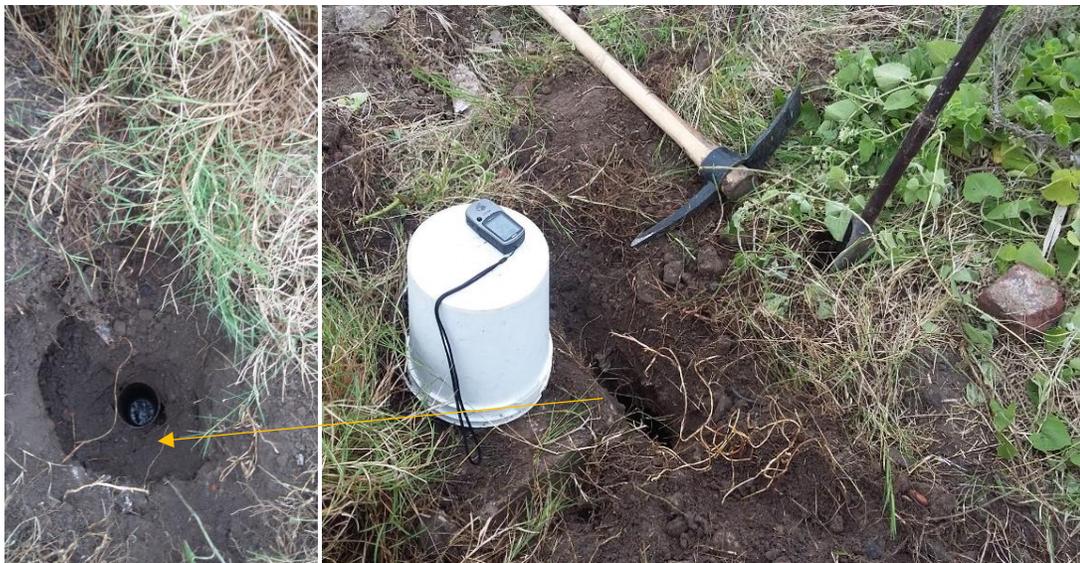
**Figura 3.1.7.** Destape del frentímetro VIF-08 mediante uso de herramientas manuales.

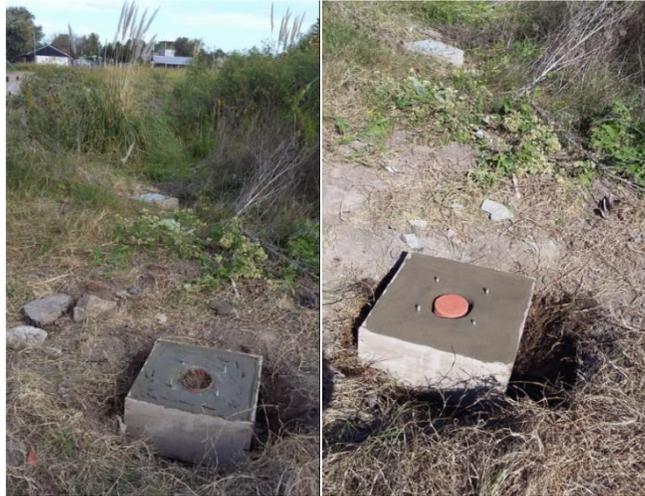
**Figura 3.1.8.** Distintas etapas de las tareas de reparación del freatímetro VIF-08.

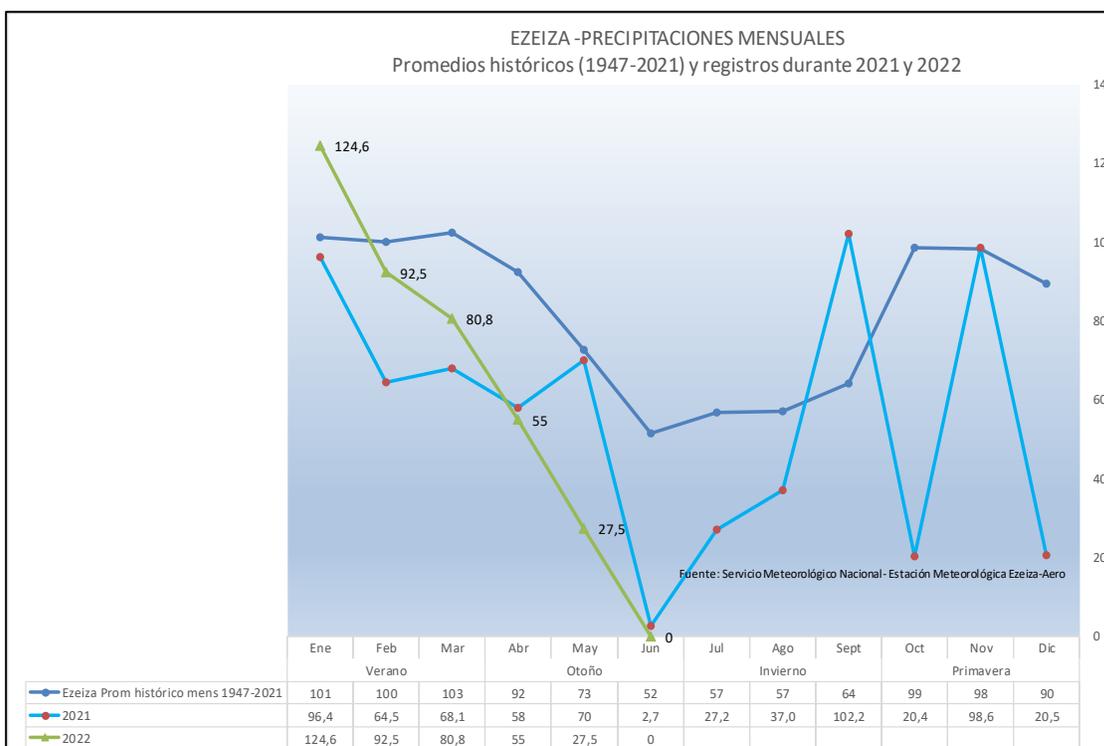
**Figura 3.3.1.** Registros de precipitaciones mensuales.

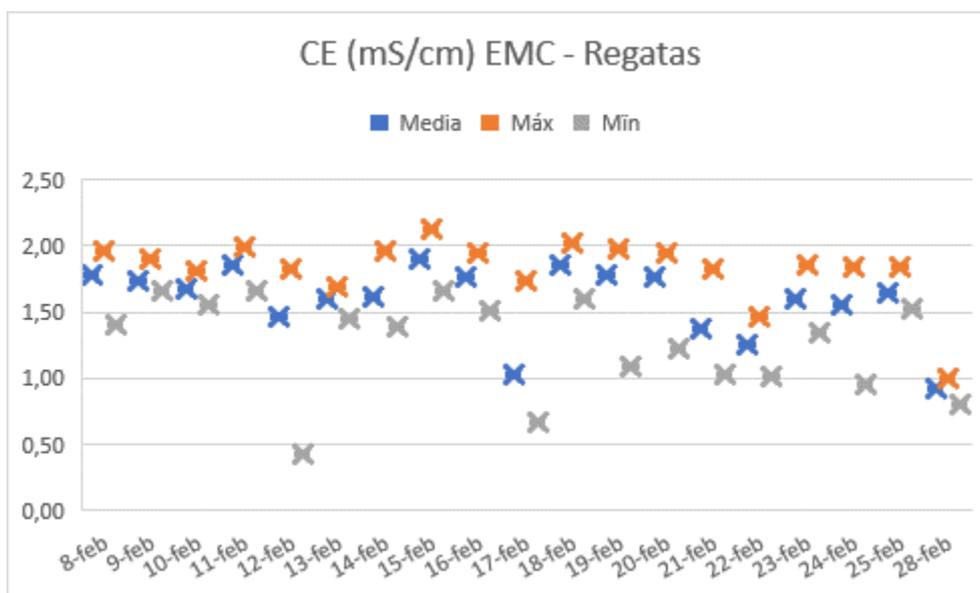
Gráfico AVI.1. Estadísticos de la CE diaria.
