CUENCA MATANZA RIACHUELO

MONITOREOS AMBIENTALES: AGUA SUPERFICIAL, AGUA SUBTERRÁNEA, CALIDAD DE HÁBITAT Y BIODIVERSIDAD

ANÁLISIS E INTERPRETACIÓN DE LOS RESULTADOS

Informe Trimestral | julio-septiembre 2023

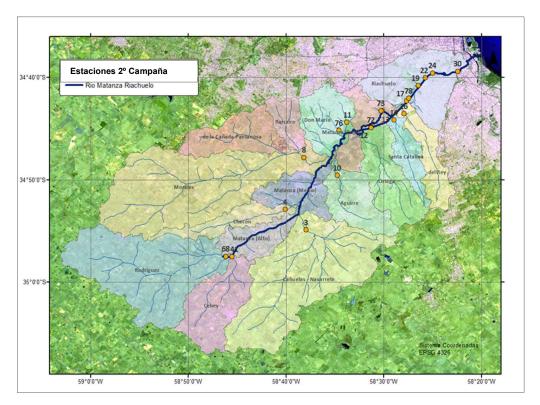
Figura 1.2.1: Secciones aforadas en la Campaña de abril 2023. Fuente: INA, informe para ACUMAR.

El mapa a continuación (**Figura 1.2.1**) resume el conjunto de secciones estudiadas en esta campaña.

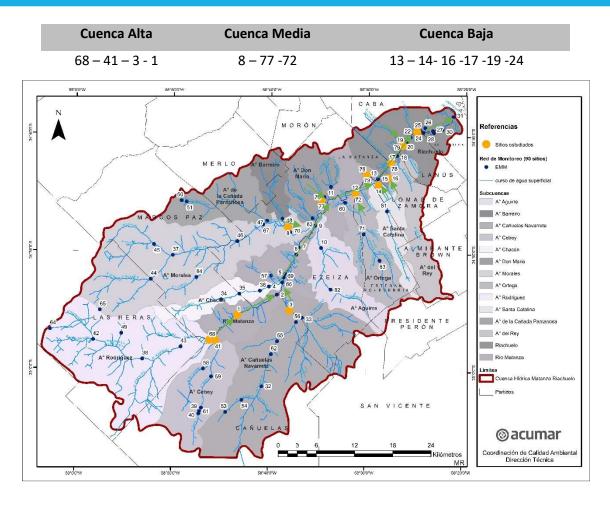
Figura 1.3.1: Posición relativa de cierres de subcuencas seleccionadas y sentido del flujo.

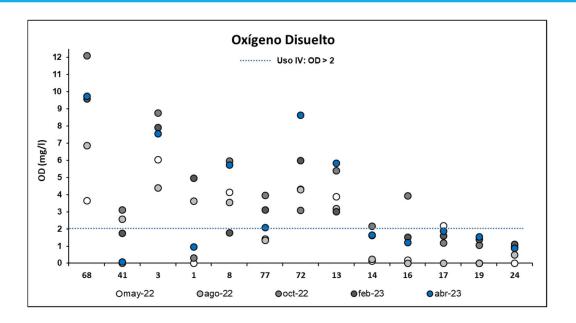
Figura 1.3.2: Evolución de OD en cierres seleccionados de subcuencas. Fuente: CDCA ACUMAR.

Un análisis en general de la última campaña, abril 2023, tomando en consideración las anteriores campañas y las variaciones por temporadas, muestran resultados comparativamente mejores, siempre dentro del rango de los valores históricamente obtenidos para las EM.

En Cuenca Baja en general los valores son inferiores al Uso IV exceptuando la EM 13 (5,85 mg/l), la cual en las últimas campañas presentó valores por encima del límite establecido en este Uso, pero en general mayores a los resultados obtenidos en la campaña de otoño pasado.

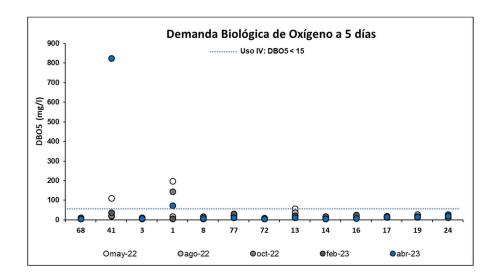
Figura 1.3.3.a: Evolución de DBO5 en cierres seleccionados de subcuencas. Fuente: CDCA ACUMAR.

A continuación, en la **figura 1.3.3.a** y **1.3.3.b**, se puede observar los resultados de **Demanda Bioquímica de Oxígeno a los cinco días (DBO**₅) obtenidos a lo largo de la cuenca en las últimas cinco campañas. La diferencia entre ambos gráficos se refiere a la escala utilizada en los mismos, ambas necesarias para apreciar valores relevantes y tenidos en cuenta en la discusión.

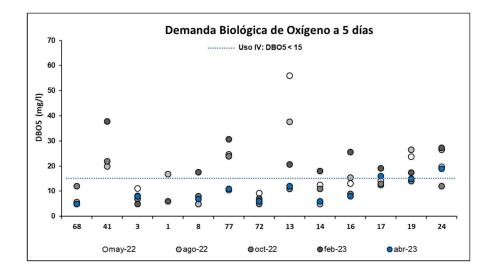
Figura 1.3.3.b: Evolución de DBO₅ en cierres seleccionados de subcuencas. Para mejor visualización de los datos, se presenta eje con tope en 70 mg/l. Fuente: CDCA ACUMAR.

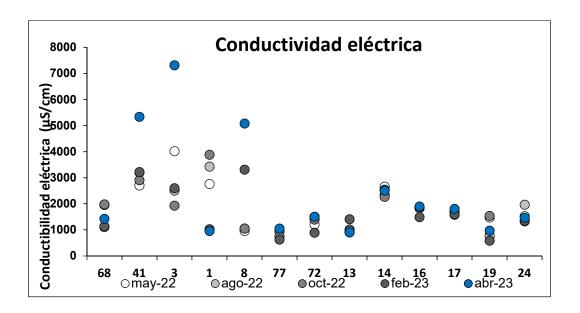
Figura 1.3.5: Evolución de Conductividad Eléctrica en cierres seleccionados de subcuencas. Fuente: CDCA ACUMAR.

Los valores de Conductividad Eléctrica se analizan a continuación mediante la Figura 1.3.5.

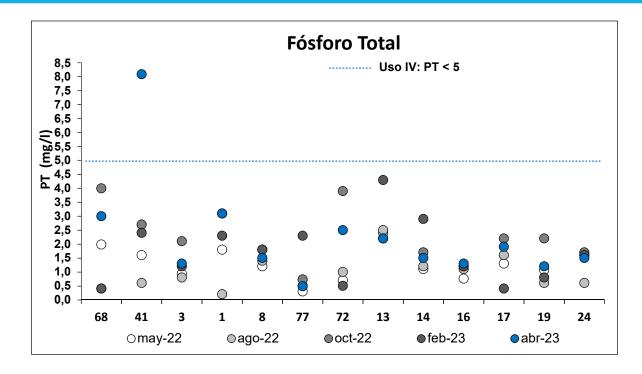
Figura 1.3.6: Evolución de Fosforo Total en cierres seleccionados de subcuencas. Fuente: CDCA ACUMAR.

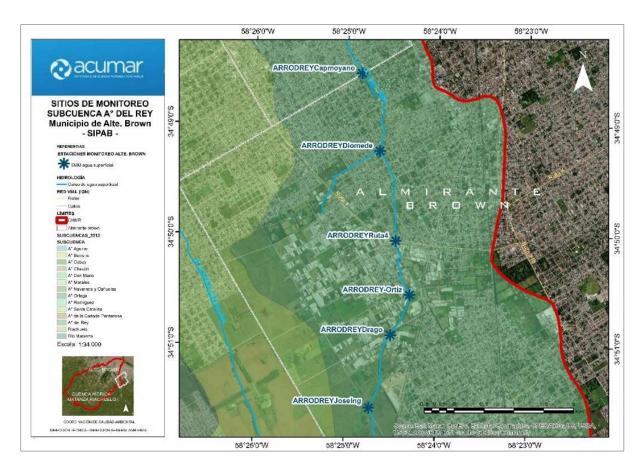
Figura 1.3.8: Mapa ubicación geográfica estaciones de muestreo de la Municipalidad de Alte. Brown Fuente: CDCA-ACUMAR.

El contexto que tiene cada sección, los distintos usos de suelo, las fuentes y tipo de efluente que suele aportar al cuerpo de agua en las inmediaciones mientras avanza el Arroyo del Rey, contribuyen fuertemente a los resultados que puedan esperarse. Los cambios que se visualizan en la calidad de sus aguas desde arriba hacia abajo dan cuenta de esa historia (Puntos 1 a 4), luego se valora la vertiente del Diómede (Punto 5) en su ubicación histórica y en el nuevo punto de muestreo (ver aclaración al respecto en el texto, más abajo), previo a incorporarse en Arroyo del Rey (Punto 6).

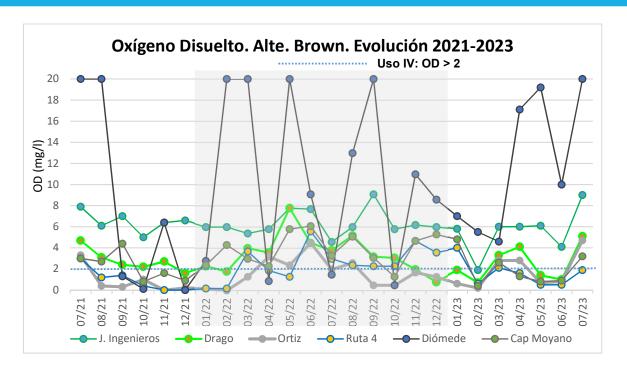
Figura 1.3.9: Evolución temporal de Oxígeno Disuelto, en las distintas estaciones de muestreo.

Al momento de graficar una evolución de los últimos dos años, como un primer parámetro de interés respecto al cumplimiento de Uso IV, se muestra Oxígeno Disuelto (Figura 1.3.9) donde tras valores adecuados a nivel global durante 2020, se registró cierto declive en la segunda parte de 2021. Durante 2022 en general, los valores vuelven a asemejarse al año 2020. En los meses estivales de fin 2022 y de inicio 2023, los valores en general son más bajos. Como es rápido visualizar en la figura a continuación, los resultados en el Arroyo Diómede han sido muy elevados en más de una ocasión, lo que motivó investigar cuál podría ser la causa, que se estimara no natural (registros de OD del orden de 20 mg/l en varios meses durante los últimos dos años). Estos resultados no se utilizan para analizar tendencias, por anómalos. Un 26% de los 72 valores del 2022 están debajo de 2 mg/l, situación mejor también a 2021, con 36% incumpliendo el Uso IV. Por lo que va de este año, durante los primeros 7 meses de 2023, indica 43% de incumplimiento Uso IV.

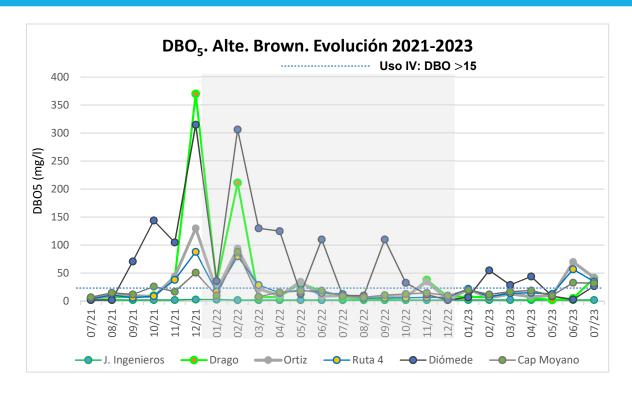
Figura 1.3.10: Evolución temporal de Demanda Biológica de Oxígeno, en las distintas estaciones de muestreo.

Un segundo parámetro analizado es la Demanda Biológica de Oxígeno a 5 días (DBO₅). Entre los valores a considerar en DBO₅, cuando se analiza el conjunto (Figura 1.3.10), destaca Diómede (en 2021), con picos que superan los 300 mg/l. Durante 2022, la media sigue siendo máxima en esa sección (75 mg/l) si bien Ortiz y principalmente Drago también tuvieron valores excedidos, en especial durante el primer semestre. A partir de julio 2022, los valores en general, para todas las secciones se encuentran debajo de 15 mg/l y cumplen Uso IV. Así, el cumplimiento global de 2022 fue 66%. Esta tendencia se mantiene durante los primeros siete meses de 2023, siendo 57% el cumplimiento, y con menores picos de máxima detectadas en este parámetro, ya que el valor más alto se ubica en 70 mg/l (sección Ortiz).

Comparando el primer semestre de 2022 con el primer semestre de 2023, los valores de este año son mucho menores.

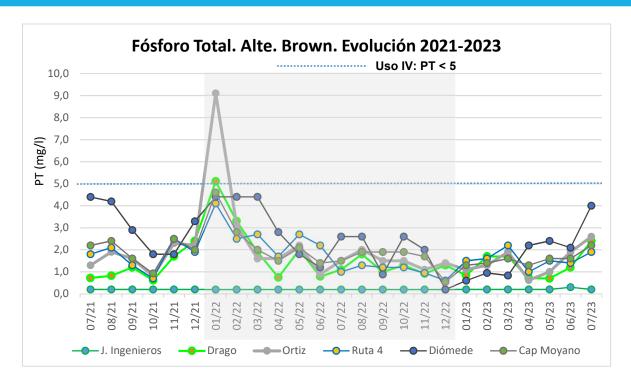
Figura 1.3.12: Evolución temporal de Fósforo Total, en las distintas estaciones de muestreo.

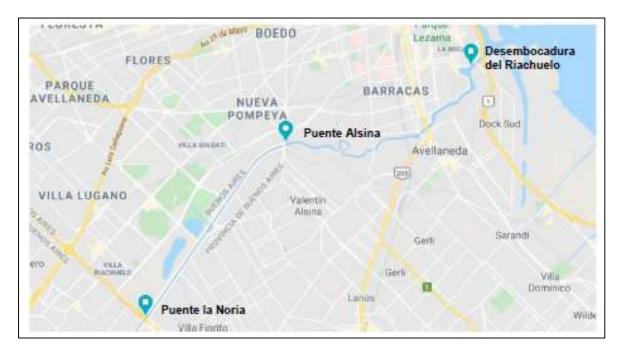
Figura 1.3.13: Ubicación de estaciones de muestreo del Gob. CABA, en el Riachuelo (Fuente: APrA).

Los tres puntos analizados, son: Puente La Noria, Puente Alsina y Desembocadura Riachuelo (**Figura 1.3.13**). El período bajo estudio a fines de este análisis comparativo, se realiza para los últimos dos años. Los resultados se comparan respecto a valores históricos, con su evolución durante el período de análisis (picos, tendencias); y respecto al cumplimiento de la Normativa vigente de ACUMAR (Resolución N° 283/2019).

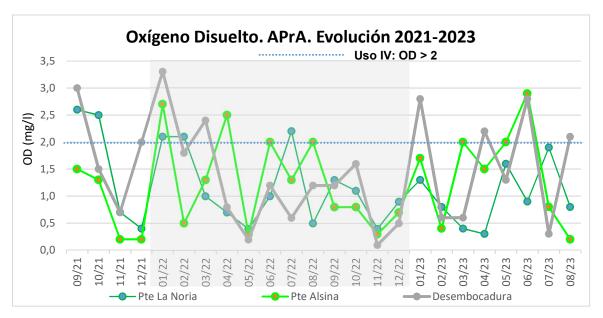
Figura 1.3.14: Evolución del Oxígeno Disuelto, en las distintas estaciones de muestreo.

De acuerdo a distintos factores influyendo en el mismo día para este parámetro, máxime en este sector de la CHMR como se citara con anterioridad, los sitios alternan valores mayores o menores, y sus fluctuaciones no son fuertes, oscilando dentro del rango de 0,2-2,5 mg/l en más del 80% de los casos. Esto indica que se trata por lo general de registros bajos y señalan la dificultad para cumplir el Uso IV de la Resolución ACUMAR Nº 283/19, que solicita para OD al menos 2 mg/l.

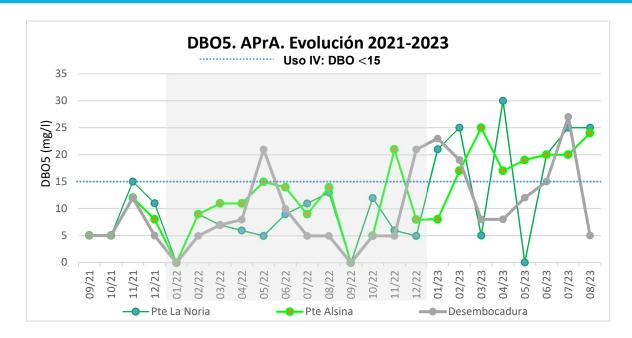
Figura 1.3.15: Evolución de Demanda Biológica de Oxígeno, en las distintas estaciones de muestreo.

En los casos donde se ha cuantificado el resultado de DBO₅, los valores suelen estar debajo del límite que exige el Uso IV de la Resolución 283/19 (15 mg/l), si bien los últimos ocho meses tienen mayormente resultados superiores al límite, en el orden de 20-30 mg/l. Tampoco hay variaciones significativas para el mismo mes entre los distintos sitios muestreados, en general. Una comparativa entre estaciones no permite inferir conclusiones diferentes por el mismo motivo. Estas conclusiones se visualizan a partir del gráfico a continuación (**Figura 1.3.15**).

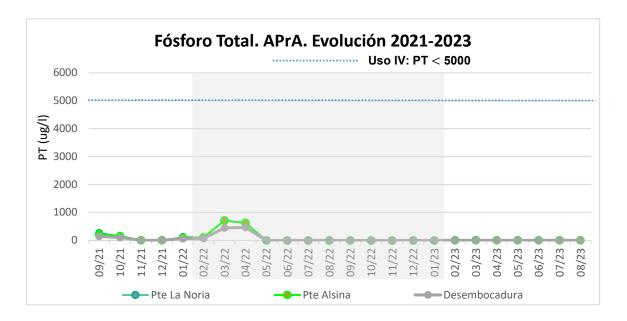
Figura 1.3.16: Evolución de Fósforo Total, en las distintas estaciones de muestreo.

Como se ve en la **Figura 1.3.16**, los valores de Fósforo Total cumplen el Uso IV, en todas las secciones muestreadas durante los últimos dos años con datos, pero a partir de mayo 2022, los informes de APrA no tienen nuevos datos. Según informa el organismo se debe a la inoperabilidad del horno microondas digestor de muestras.

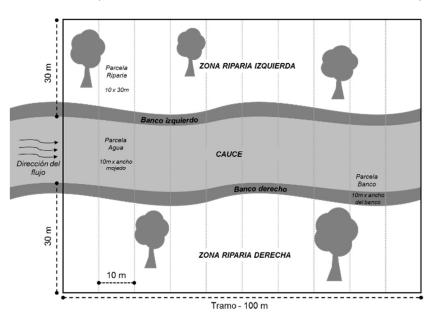
Figura 1. Esquema de tramo considerado para el cálculo del USHI. Fuente: Cochero et al., 2016.

En cada uno de los componentes del sistema fluvial se evalúan diferentes parámetros como la vegetación acuática, la presencia de basura en márgenes y riberas, la presencia de plantas exóticas, la presencia de edificaciones y la geomorfología, entre otras. Cada parámetro evaluado contribuye numéricamente con una fórmula que arroja un valor que se corresponde con una de las cinco categorías establecidas para el USHI (MUY MALA, MALA, MODERADA, BUENA y MUY BUENA).

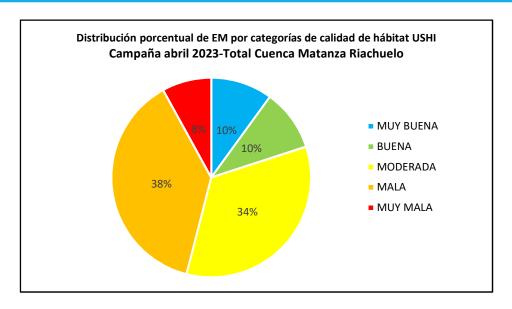
Gráfico 1-USHI-Categorización porcentual de la calidad de hábitat de las 50 estaciones de muestreo de la Cuenca Matanza-Riachuelo relevadas en la Campaña de abril 2023.

La Cuenca Alta (y algunas EM de la Cuenca Media) reúnen condiciones ecológicas más favorables que redundan en una mejor categorización de las EM muestreadas. El mayor valor del USHI fue de 9,3 compartido por las EM 42 y 49, pertenecientes a la subcuenca del arroyo Rodríguez, en Cuenca Alta. Valores MUY BUENOS de calidad de hábitat se encontraron también en arroyos de la subcuenca Cebey y Morales, mientras que valores BUENOS (3EM en Cuenca Alta) se encontraron en arroyos de la subcuenca Cebey, Rodríguez y Cañuelas. Los valores MODERADOS (9EM en Cuenca Alta) y MALOS (2EM en Cuenca Alta) se explican en gran medida porque los cauces de esos arroyos han sido modificados por dragado, reducciones de sinuosidad y otras alteraciones geomorfológicas que reducen significativamente la calidad del hábitat.

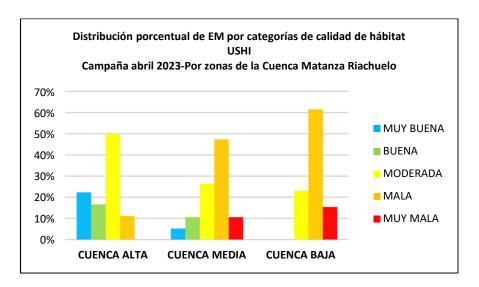
Gráfico 2-USHI-Categorización porcentual de la calidad de hábitat de las 50 EM muestreadas en la Cuenca Matanza-Riachuelo en la Campaña de abril 2023 discriminadas por zona.

Cuenca Alta N=18; Cuenca Media N=19 y Cuenca Baja N=13.

Los datos sugieren que el distinto uso del territorio influye en los parámetros del índice, sobre todo en aquellos que están relacionados con actividades antrópicas, como la presencia de escombros y el ángulo de inclinación de las márgenes (modificadas por rectificados, perfilados y dragados) y la presencia de basura y edificaciones en las riberas, así como también la geomorfología. Debido a ello, el deterioro de la calidad de hábitat producido en las diferentes EM (fundamentalmente en Cuenca Media y Baja) contribuye con la disminución del valor del índice en cada una de las EM muestreadas.

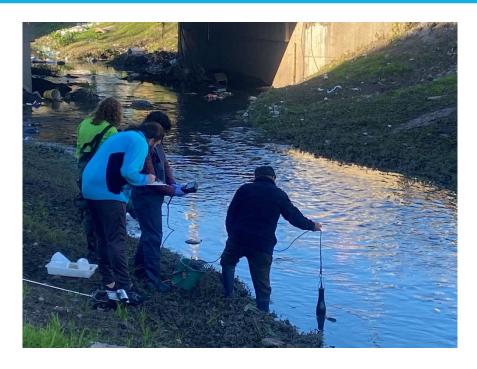
Los objetivos del monitoreo son, entre otros, la identificación y cuantificación de macroinvertebrados y diatomeas y la determinación de clorofila en laboratorio, con los cuales el ILPLA realiza el cálculo de una serie de descriptores bióticos como Riqueza taxonómica, Riqueza de especies, Índice de diversidad de Shannon, Equitabilidad y otros, que permiten evaluar la calidad ambiental de los sitios muestreados.

Figura 1.3.1. Muestreo de macroinvertebrados, diatomeas y clorofila en la CMR-Campaña otoño-invierno 2023.

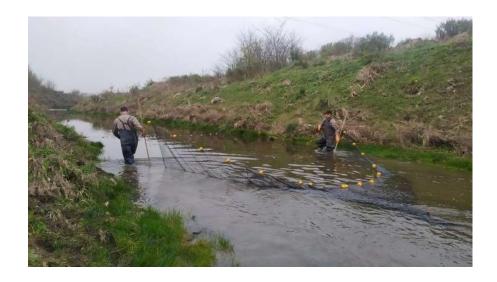
Figura1.3.2. Red de arrastre, uno de los artes de pesca activos utilizados en la CMR-Campaña ictiofauna otoño 2023.

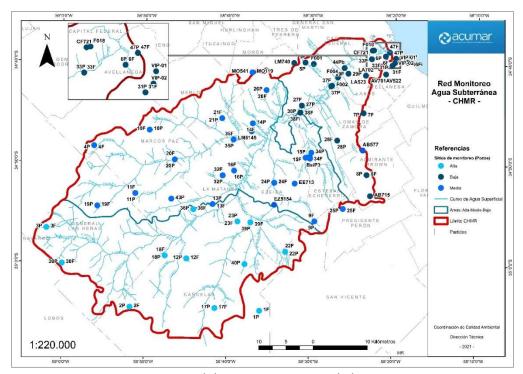
Figura 4.1. Red de pozos monitoreo de la CHMR.

Dicha campaña, se llevó a cabo entre agosto y septiembre de 2022 (ago 2022) sobre un total de 110 pozos, cuyas ubicaciones en el cuenca, coordenadas y ubicaciones geográficasse pueden ver Figura 4.1 y en el Anexo V.

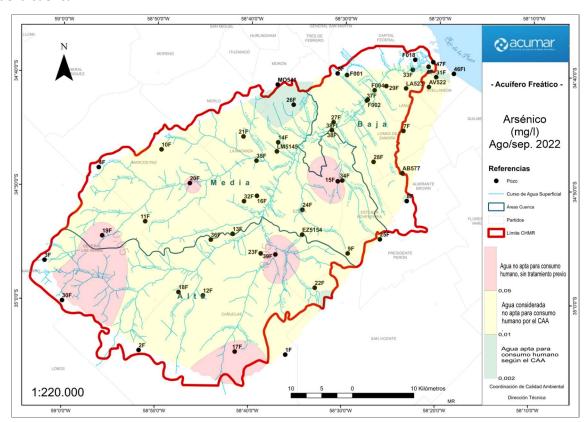
Figura 4.1.1. Concentraciones de As en el acuífero freático en el área de la CHMR.

Fuente: elaboración propia a partir de concentraciones halladas en la campaña de monitoreo de agosto/septiembre (ago/sep. 2022) y graficado con programa de modelación Golden Surfer.

En el mapa que se presenta en la Figura 4.1.1 se grafican las concentraciones de As en el territorio de la cuenca.

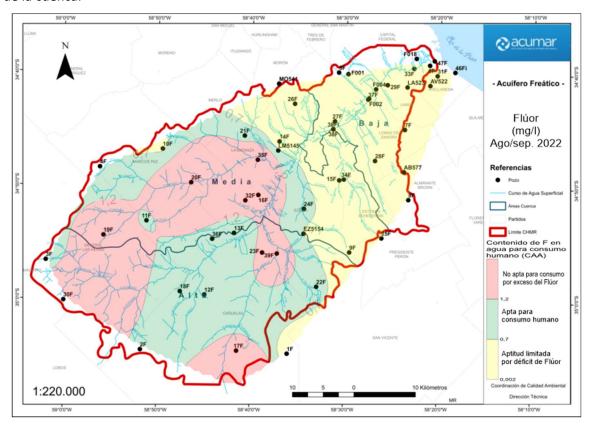
Figura 4.1.2. Concentraciones de F⁻ en el acuífero freático en el área de la CHMR. Fuente: elaboración propia a partir de concentraciones halladas en la campaña de monitoreo de agosto/septiembre (ago/sep. 2022) y graficado con programa de modelación Golden Surfer.

En el mapa que se presenta en la Figura 4.1.2 se grafican las concentraciones de F⁻ en el territorio de la cuenca.

Del análisis de la Figura 4.1.2 se puede reconocer que los contenidos de F⁻ que otorgan buena aptitud del agua para consumo humano se localizan en el 45% de los freatímetros ubicados al Sud-sudeste de cuenca alta, mientras que existe un importante sector del territorio de la CHMR en los cuales el exceso o déficit de flúor limitan la aptitud del agua freática para consumo humano.

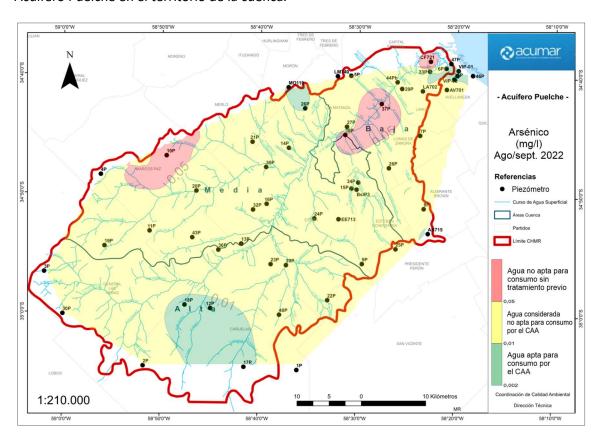
Figura 4.1.3. Concentraciones de As en el Acuífero Puelche. Fuente: elaboración propia a partir de concentraciones halladas en la campaña de monitoreo de agosto/septiembre (ago/sep. 2022) y graficado con programa de modelación Golden Surfer.

En el mapa que se presenta en la Figura 4.1.3 se grafican las concentraciones de As en el Acuífero Puelche en el territorio de la cuenca.

Si analiza el mapa de la Figura 4.1.3 se puede reconocer que las concentraciones de As superiores a 0,05 mg/l (límite de potabilidad fijado por la ADA) se localizan en sectores muy aislados, ubicándose los mismos hacia el límite Noroeste de la cuenca alta, en las proximidades de la localidad de Marcos Paz. En cambio, si se toman los 0,01 mg/l establecidos como límite de potabilidad por el Código Alimentario Argentino, se observa que este valor es superado en gran parte del territorio de la CHMR.

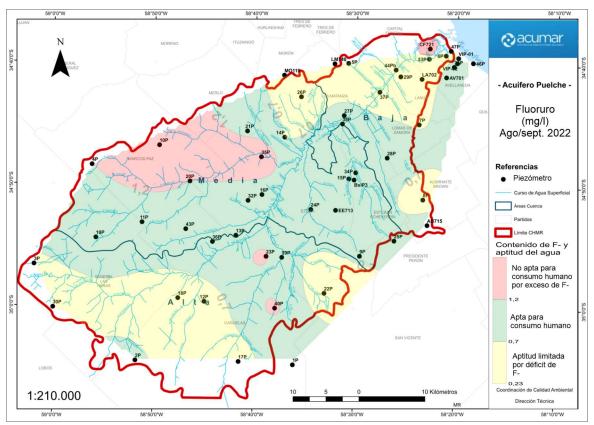
Figura 4.1.4. Concentraciones de F⁻ en el Acuífero Puelche. Fuente: elaboración propia a partir de concentraciones halladas en la campaña de monitoreo de agosto/septiembre (ago/sep. 2022) y graficado con programa de modelación Golden Surfer.

En el mapa que se presenta en la Figura 4.1.4 se grafican las concentraciones de F⁻ en el Acuífero Puelche.

Si se analiza el mapa de la Figura 4.1.4 se observa que:
