CUENCA MATANZA RIACHUELO

MEDICIÓN DEL ESTADO DEL AGUA SUPERFICIAL Y SUBTERRÁNEA ANÁLISIS E INTERPRETACIÓN DE LOS RESULTADOS

Informe Trimestral | Julio-Septiembre 2020

Coordinación de Calidad Ambiental
Dirección Técnica - Dirección General Ambiental
Octubre de 2020

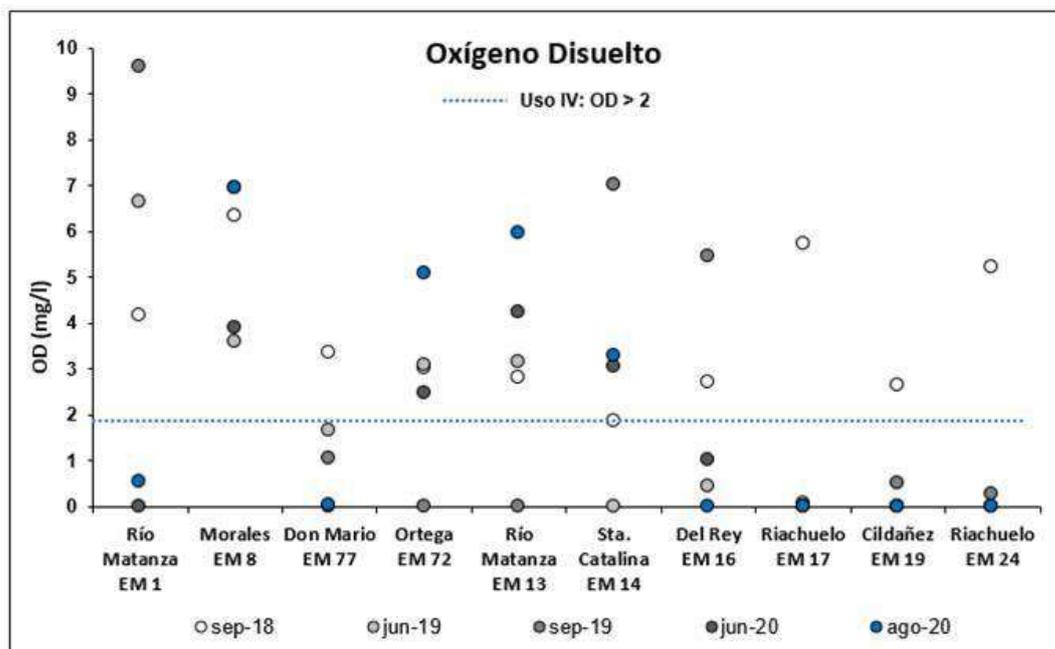
Gráfico 1.1.1 – Oxígeno Disuelto. Resultados comparados para las EM seleccionadas.

En general, las estaciones que se ubican en cuenca alta y media presentan valores por encima del requerimiento de Uso IV (2 mg/l, marcado con una línea punteada en el gráfico). La situación en cuenca baja y sus afluentes, suele ser opuesta. El gráfico muestra, a partir de Arroyo del Rey en EM 16 y los registros en Riachuelo, valores de cero, que ya se han encontrado con anterioridad. La falta de eventos de precipitación, y los bajos caudales observables a simple vista por los niveles del río contribuyen a estos resultados.

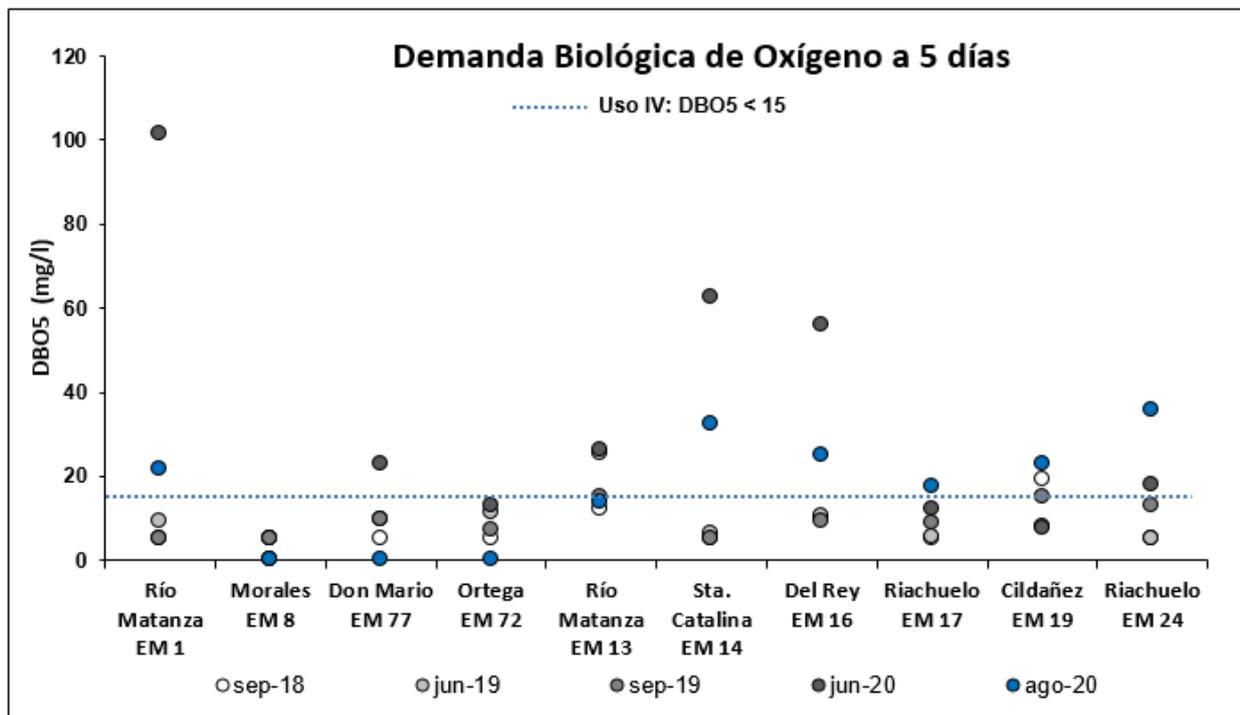
Gráfico 1.1.2 – Demanda Biológica de Oxígeno. Resultados comparados para las EM seleccionadas.

Dos parámetros clásicos de un análisis de calidad de aguas, en términos de demanda de oxígeno para su degradación, son la DBO5 (Demanda Bioquímica de Oxígeno a cinco días) y la DQO (Demanda Química de Oxígeno). Ambos son indicativos de la cantidad de materia orgánica que posee el vertido o el cuerpo bajo análisis. La principal diferencia entre ambas radica en la forma en que la misma podría degradarse: en forma biológica (DBO5) o por medios químicos (DQO). Por ello, es conveniente su análisis en conjunto.

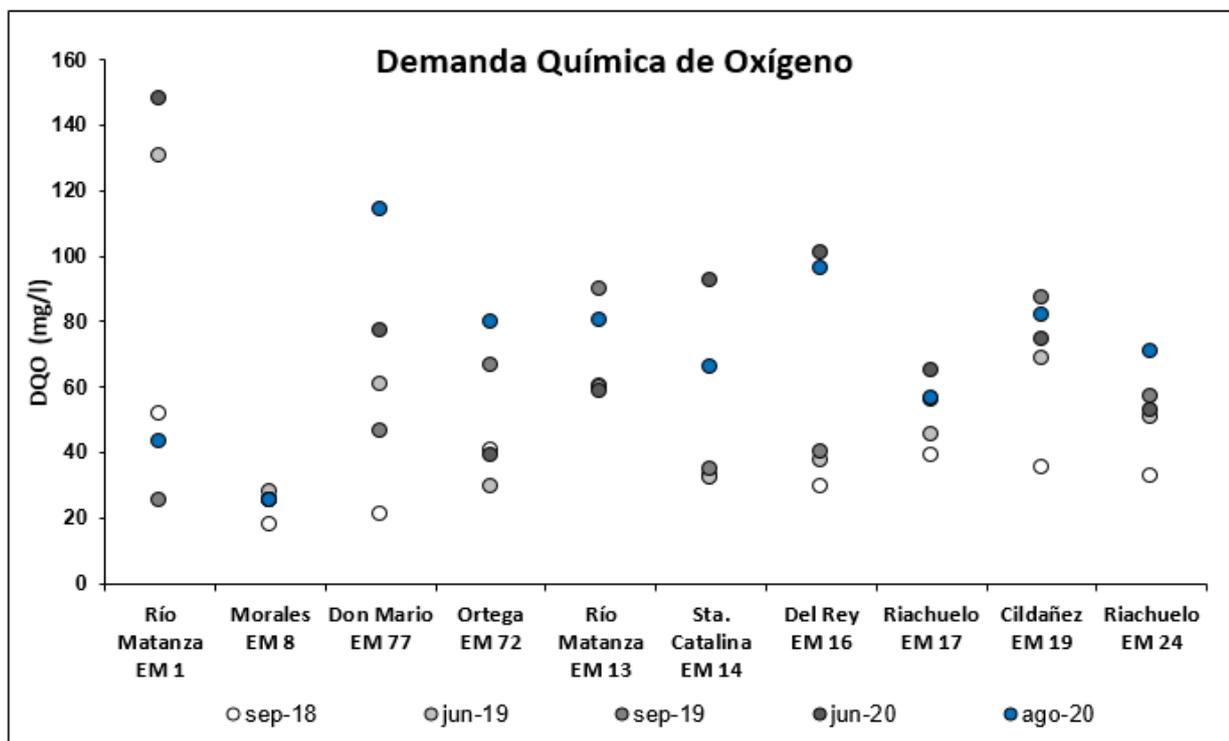
Para la EM 77, la valoración de DQO es la más alta en los últimos 5 registros (114,2 mg/l contra un promedio de 51 mg/l). En el caso de EM 72, a salida de Laguna de Rocha, sobre la Subcuenca Ortega, el valor de DQO también duplica al promedio de los últimos 5 registros (79,7 mg/l contra un promedio de 44 mg/l).

Gráfico 1.1.3 – Demanda Química de Oxígeno. Resultados comparados para las EM seleccionadas.

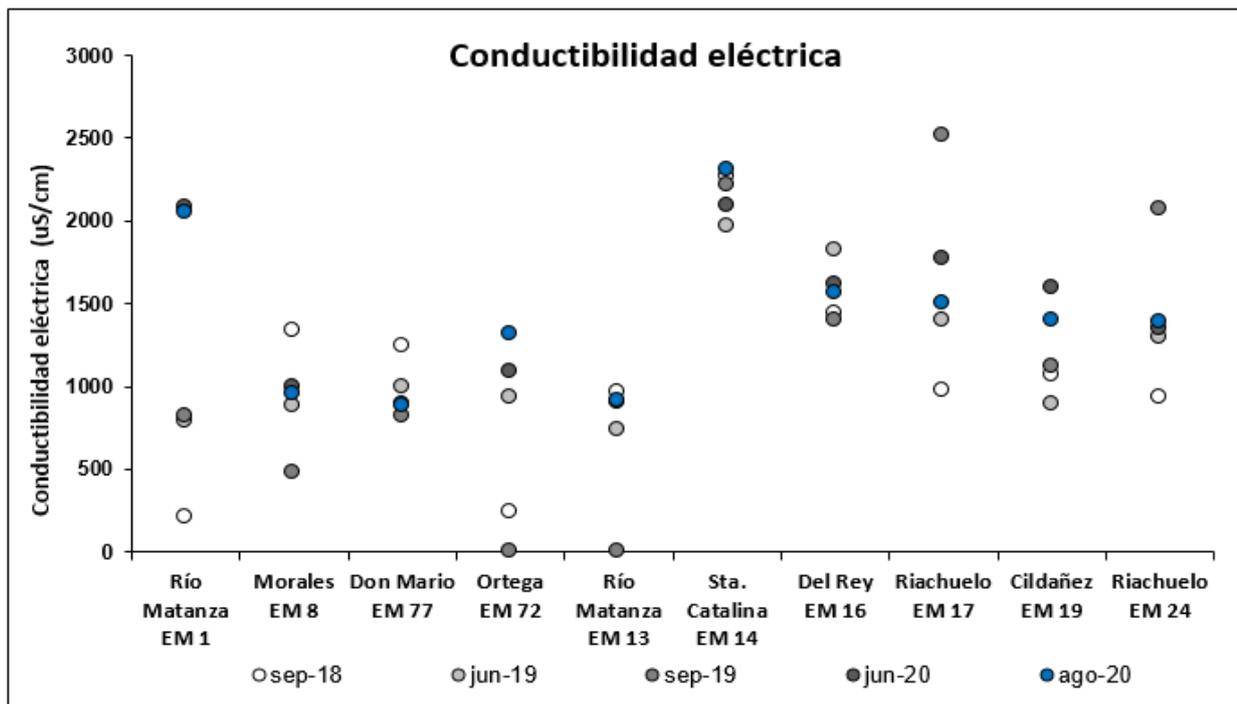
La conductibilidad eléctrica ofreció, nuevamente, resultados asimilables a la última campaña de junio 2020, con referencia importante en la EM 1 (ver Gráfico 1.1.4), donde nuevamente se observan valores elevados respecto al promedio de las anteriores campañas (2053 $\mu\text{S}/\text{cm}$ versus 606 $\mu\text{S}/\text{cm}$ anterior a la pandemia).

Gráfico 1.1.4 – Conductividad eléctrica. Resultados comparados para las EM seleccionadas.

Los valores por arriba de los 2000 $\mu\text{S}/\text{cm}$ observados en la sección alta del Río Matanza no son típicos contra registros históricos de los últimos años, aunque tampoco excepcionalmente altos. Se observan registros altos también en la EM 14 (Sta. Catalina).

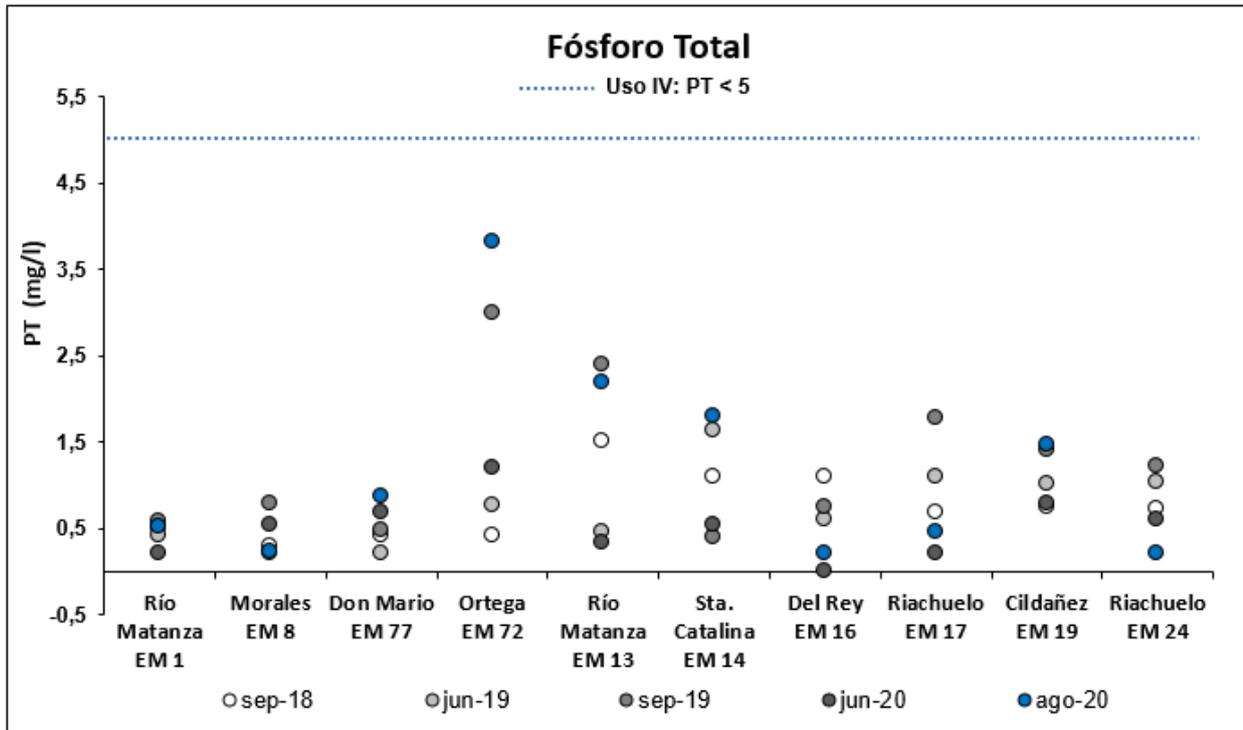
Gráfico 1.1.5 – Fósforo Total. Resultados comparados para las EM seleccionadas.

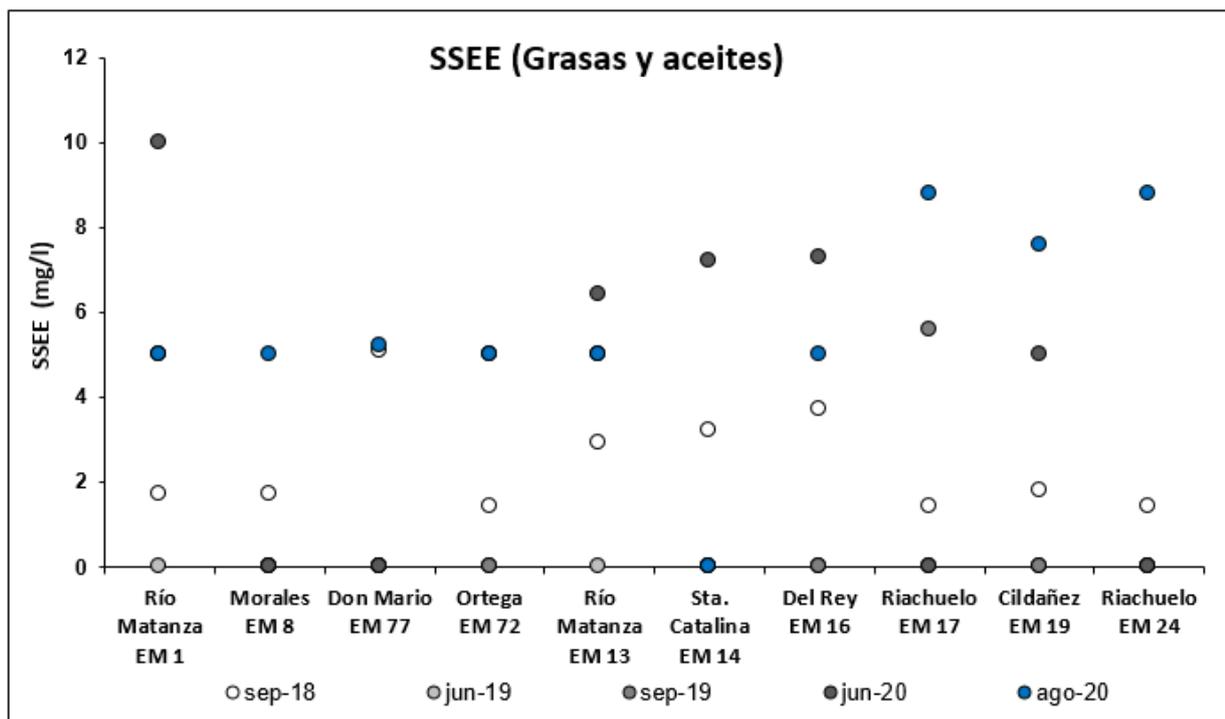
La propuesta de analizar las Sustancias Solubles en Éter Etílico (grasas y aceites) estriba en que este parámetro estuvo vinculado la campaña anterior a valores altos y por encima de los promedios que suelen registrar varios de los sitios que se presentan comparados.

Gráfico 1.1.6 – Grasas y aceites (SSEE). Resultados comparados para las EM seleccionadas.

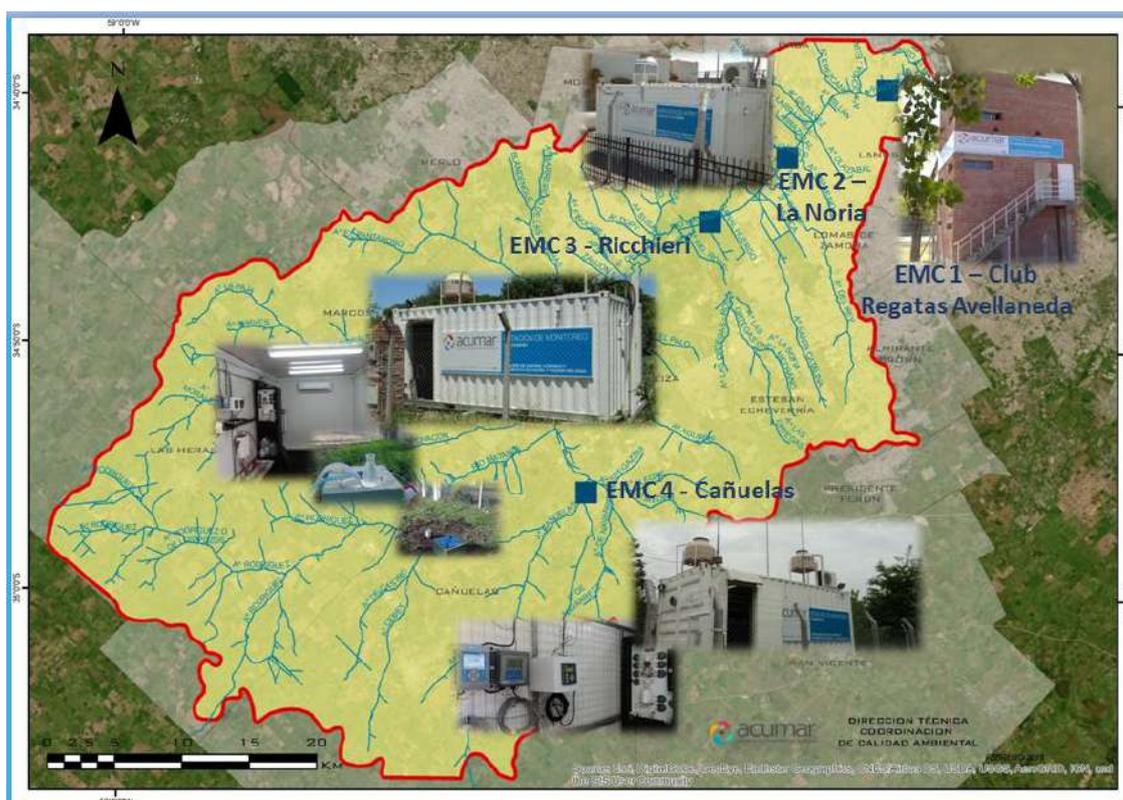
Figura 1.2.1. Ubicación de las estaciones de ACUMAR de control continuo y automático de la calidad y nivel del agua superficial.

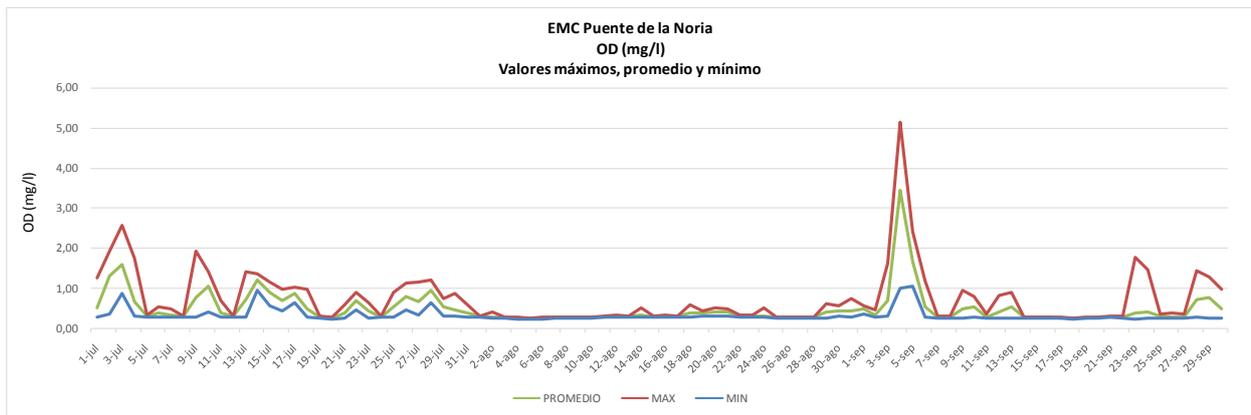
Gráfico 1.2.2. Valores máximos, medios y mínimos diarios en la concentración de Oxígeno Disuelto (OD) en mg/litro en la estación Puente de la Noria.

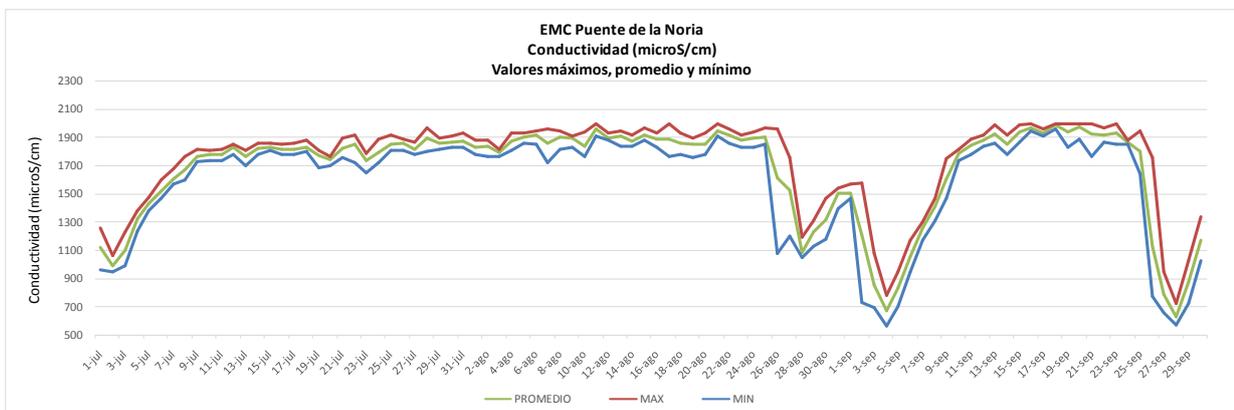
Gráfico 1.2.3. Valores máximos, medios y mínimos diarios en la Conductividad en micro siemens/centímetro ($\mu\text{S/cm}$) en la estación Puente de la Noria.

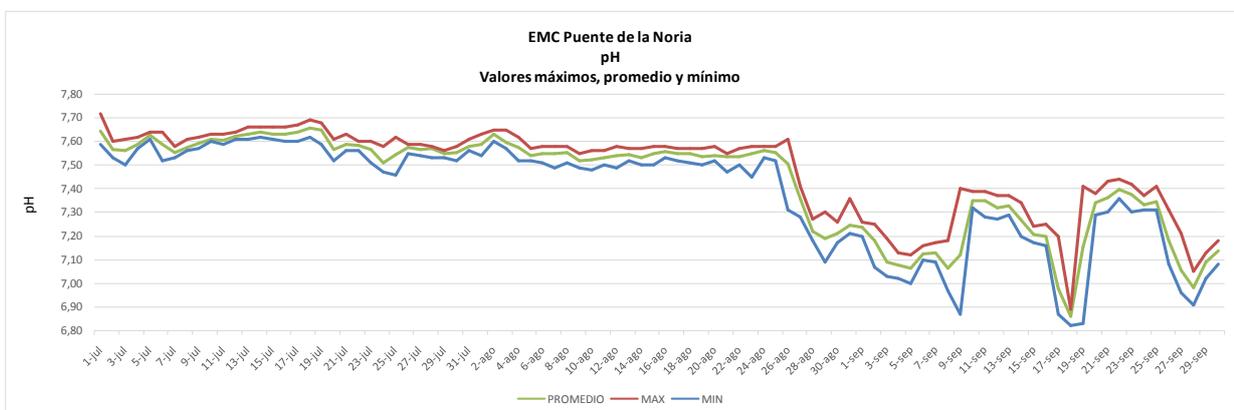
Gráfico 1.2.4. Valores máximos, medios y mínimos diarios en el pH del agua en unidades de pH en la estación

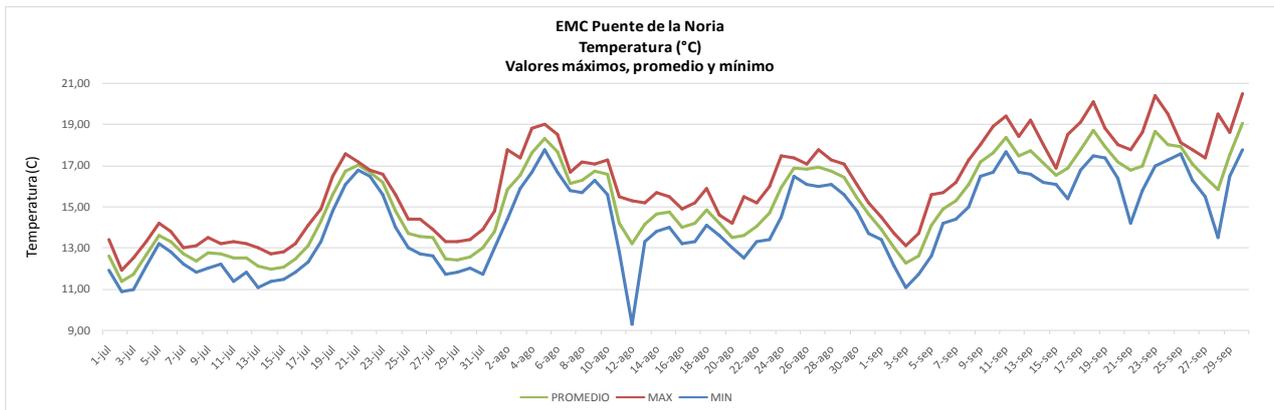
Gráfico 1.2.5. Valores máximos, medios y mínimos diarios en la Temperatura del agua en grados centígrados (°C) en la estación Puente de la Noria.

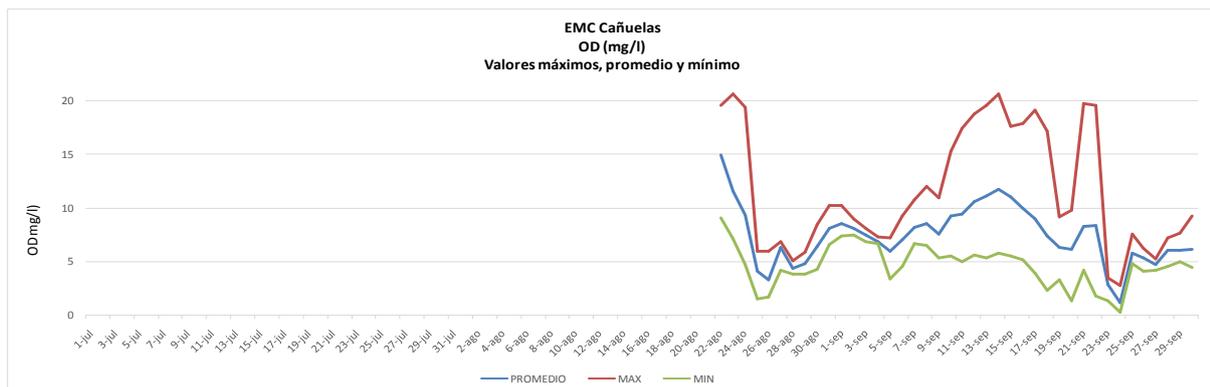
Gráfico 1.2.6. Valores máximos, medios y mínimos diarios en la concentración de Oxígeno Disuelto (OD) en mg/litro en la estación Cañuelas.

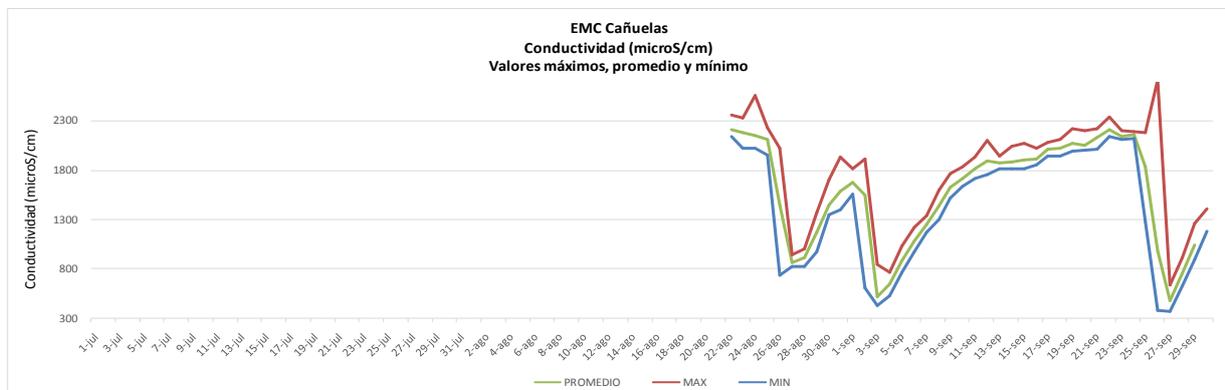
Gráfico 1.2.7. Valores máximos, medios y mínimos diarios en la Conductividad en micro siemens/centímetro ($\mu\text{S/cm}$) en la estación Cañuelas.

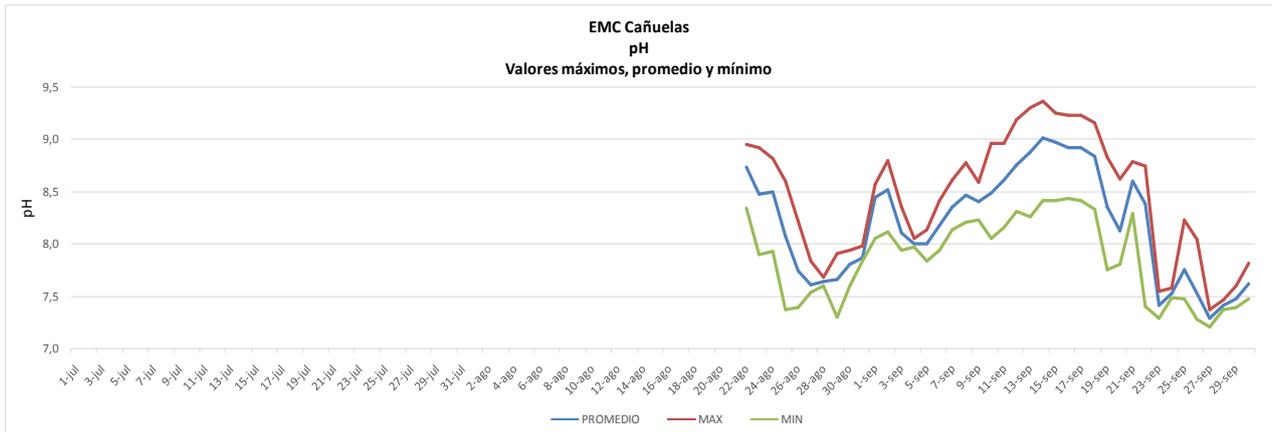
Gráfico 1.2.8. Valores máximos, medios y mínimos diarios en el pH del agua en unidades de pH en la estación Cañuelas.

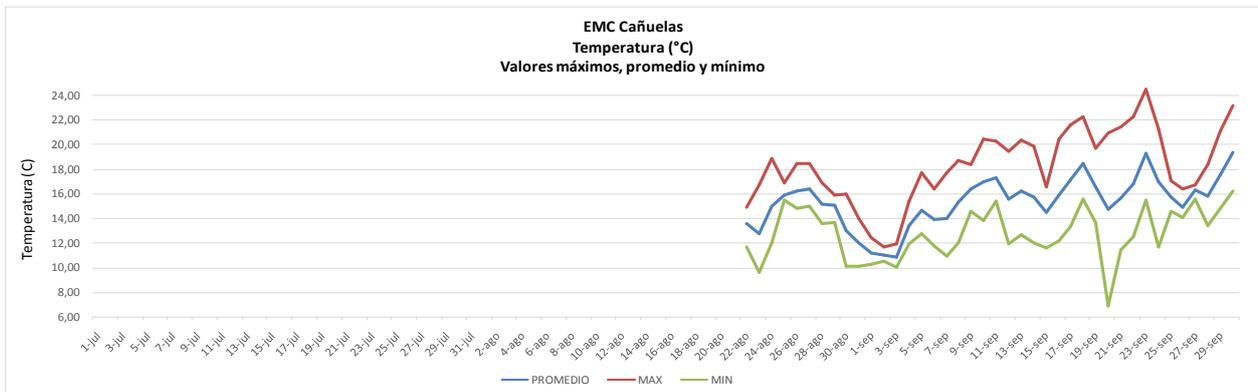
Gráfico 1.2.9. Valores máximos, medios y mínimos diarios en la Temperatura del agua en grados centígrados (°C) en la estación Cañuelas.

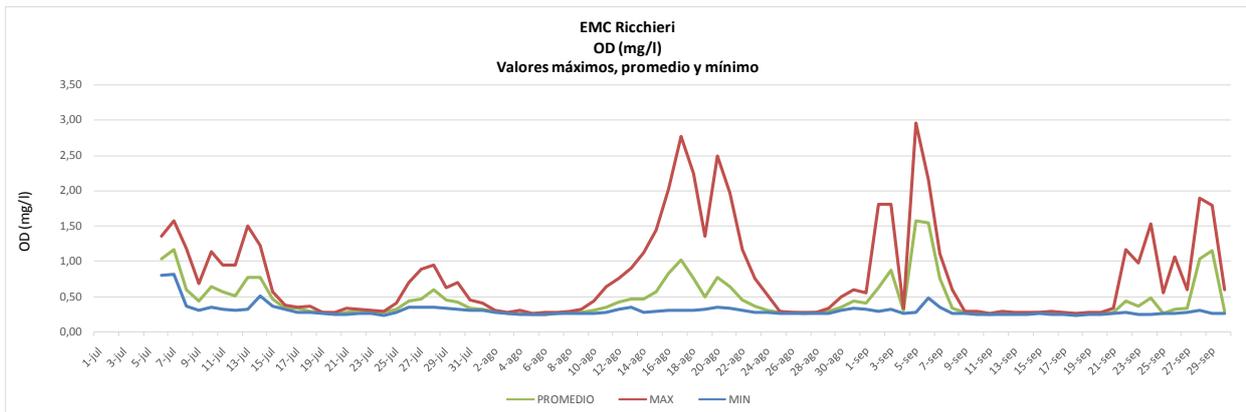
Gráfico 1.2.10. Valores máximos, medios y mínimos diarios en la concentración de Oxígeno Disuelto (OD) en mg/litro en la estación Ricchieri.

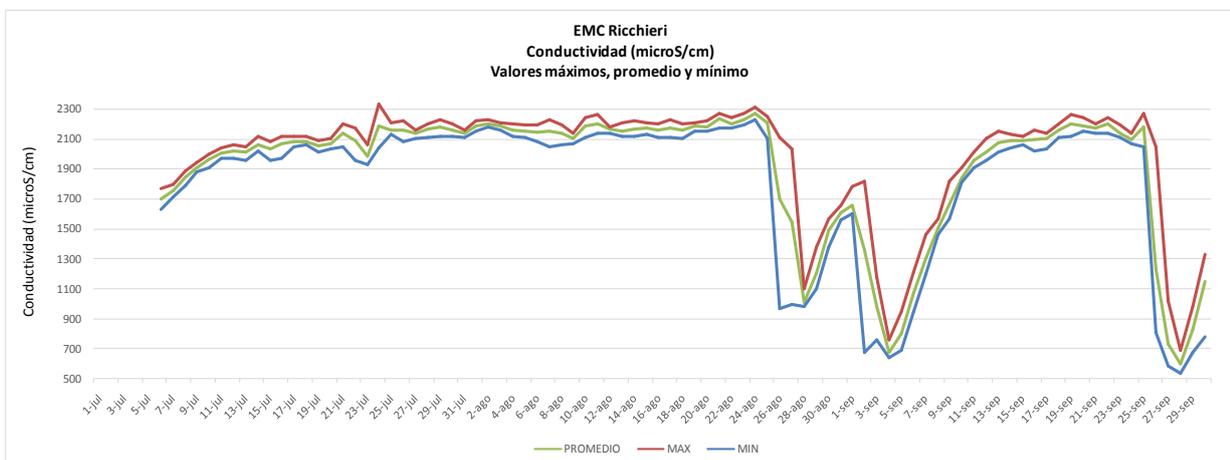
Gráfico 1.2.11. Valores máximos, medios y mínimos diarios en la Conductividad en micro siemens/centímetro ($\mu\text{S/cm}$) en la estación Ricchieri.

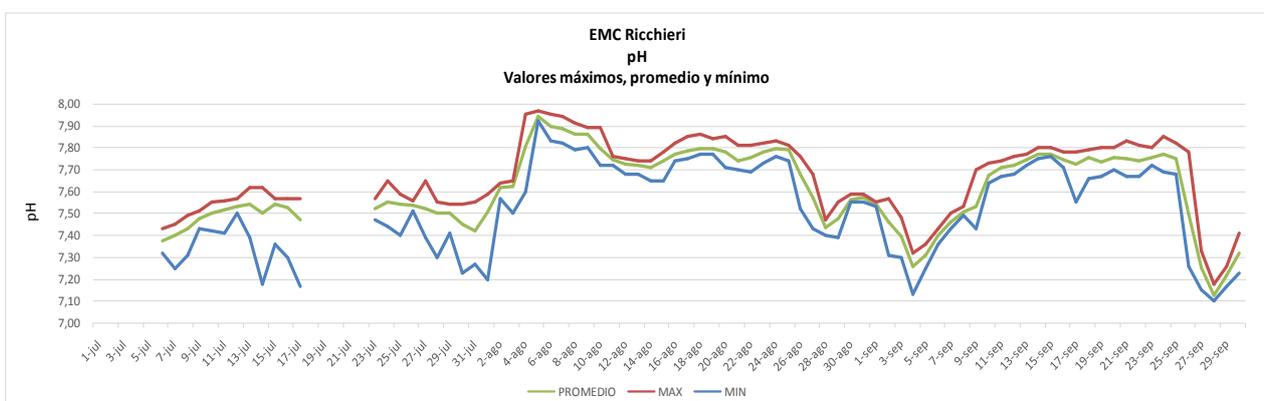
Gráfico 1.2.12. Valores máximos, medios y mínimos diarios en el pH del agua en unidades de pH en la estación Ricchieri.

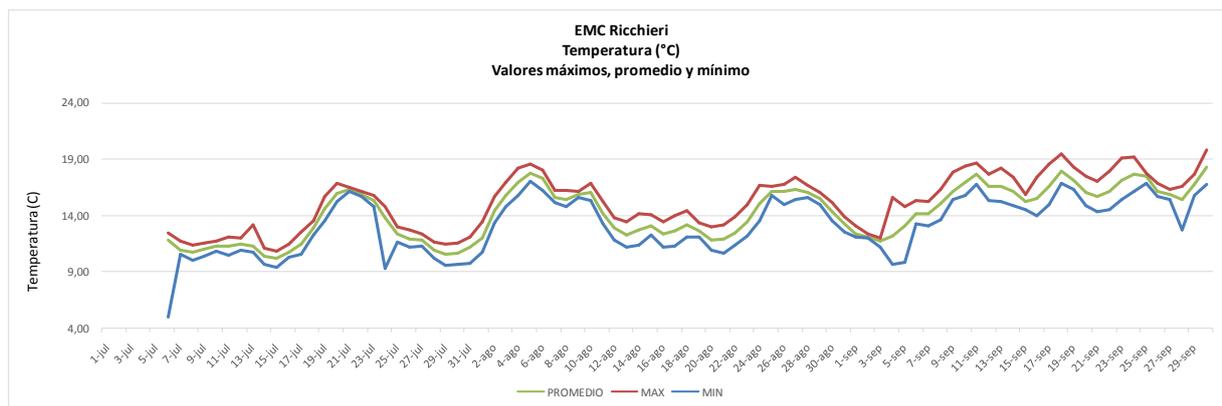
Gráfico 1.2.13. Valores máximos, medios y mínimos diarios en la Temperatura del agua en grados centígrados (°C) en la estación Ricchieri.

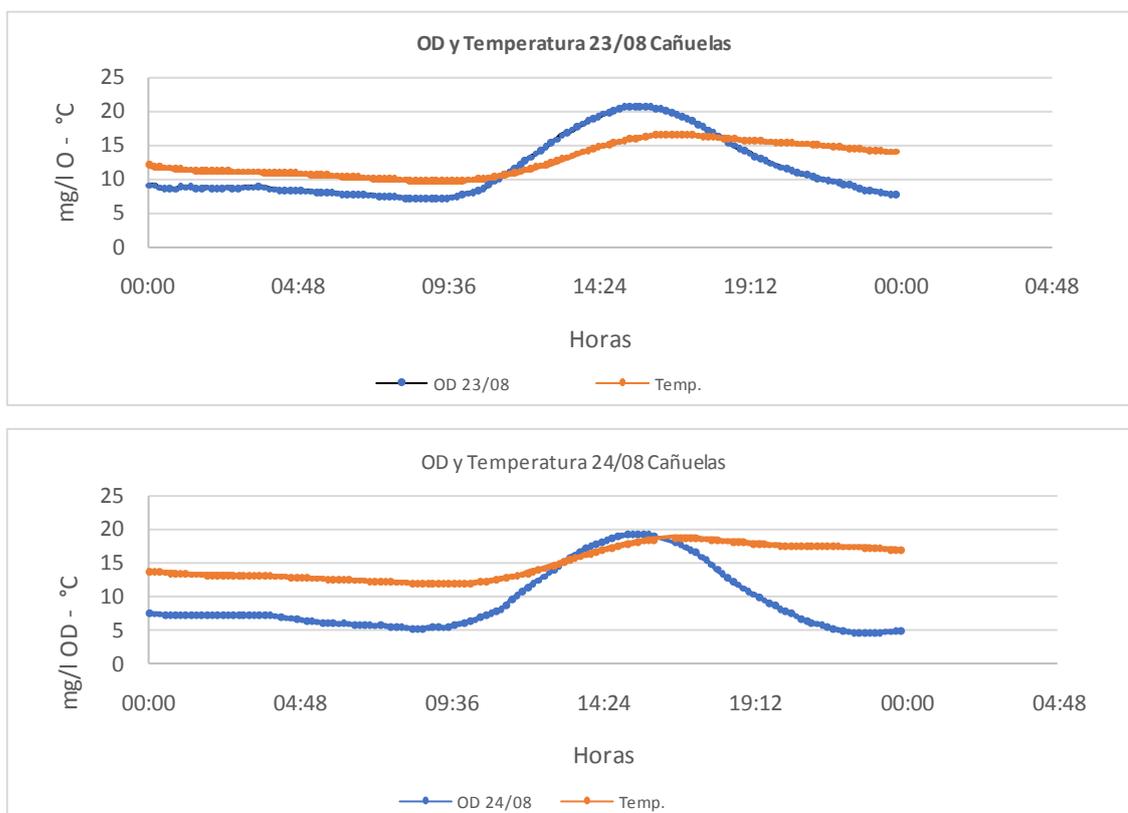
Se presentan dos gráficas de la evolución de OD y Temperatura en la estación Cañuelas, para los días 23 y 24 de agosto (Gráficos 1.2.14 y 1.2.15). Ambas variables se analizan en el mismo eje vertical, cada una en su unidad (mg/l en el caso de OD y °C para la temperatura). Estos gráficos y su evolución a lo largo de un día son representativos del efecto de fotosíntesis de las algas: El OD fluctúa entre 7 y 20 mg/l; la temperatura oscila entre 10 y 20 °C.

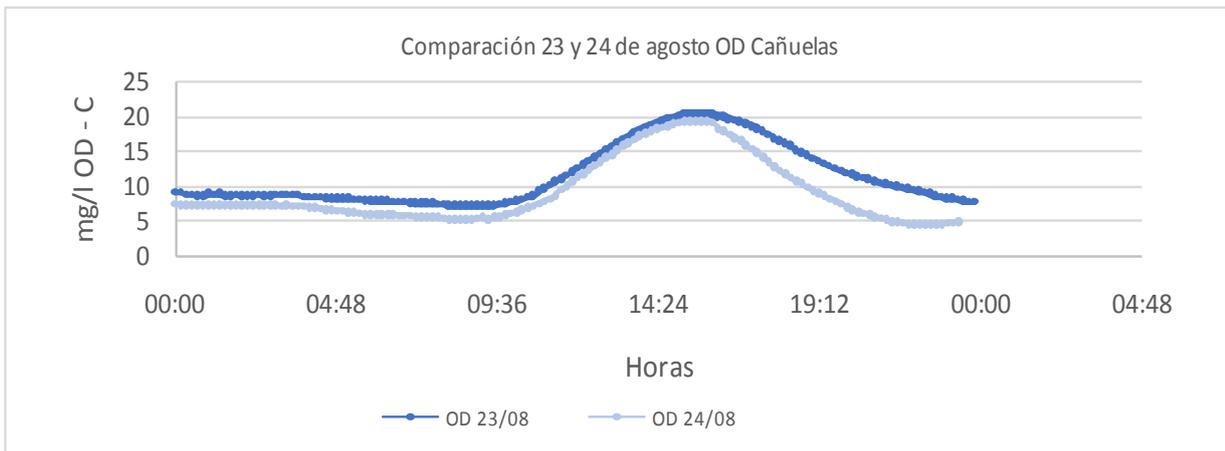
En el Gráfico 1.2.16 comparativo de la evolución de OD de los días 23 y 24 de agosto que se observa a continuación, el comportamiento de las curvas de concentración de OD es similar presentando la curva del día 23 valores levemente superiores. Estas variaciones, como se ha explicado en informes anteriores, se deben a la producción de oxígeno disuelto in situ por algas fotosintéticas, que aumentan considerablemente la tasa de producción en presencia de radiación solar.

Gráfico 1.2.16. Evolución comparada en los días 23 y 24 de agosto, para OD en EMC Cañuelas.

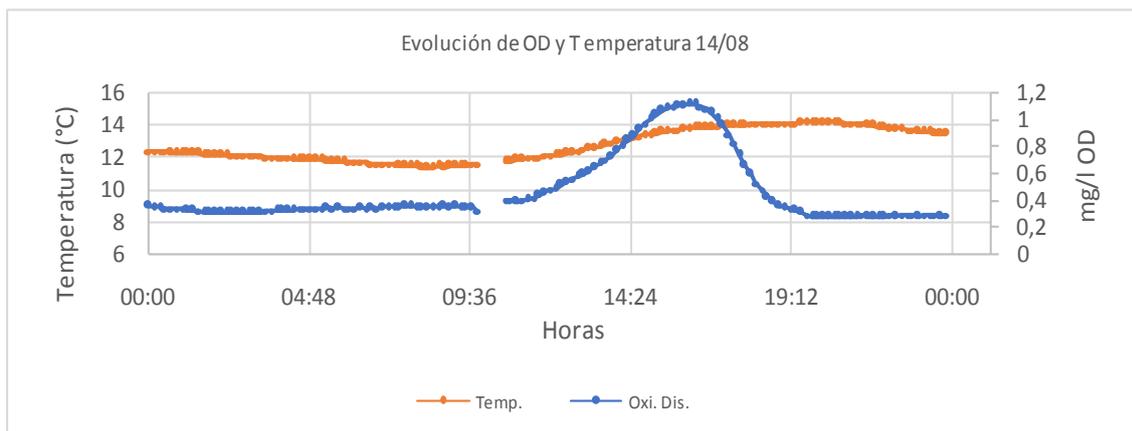
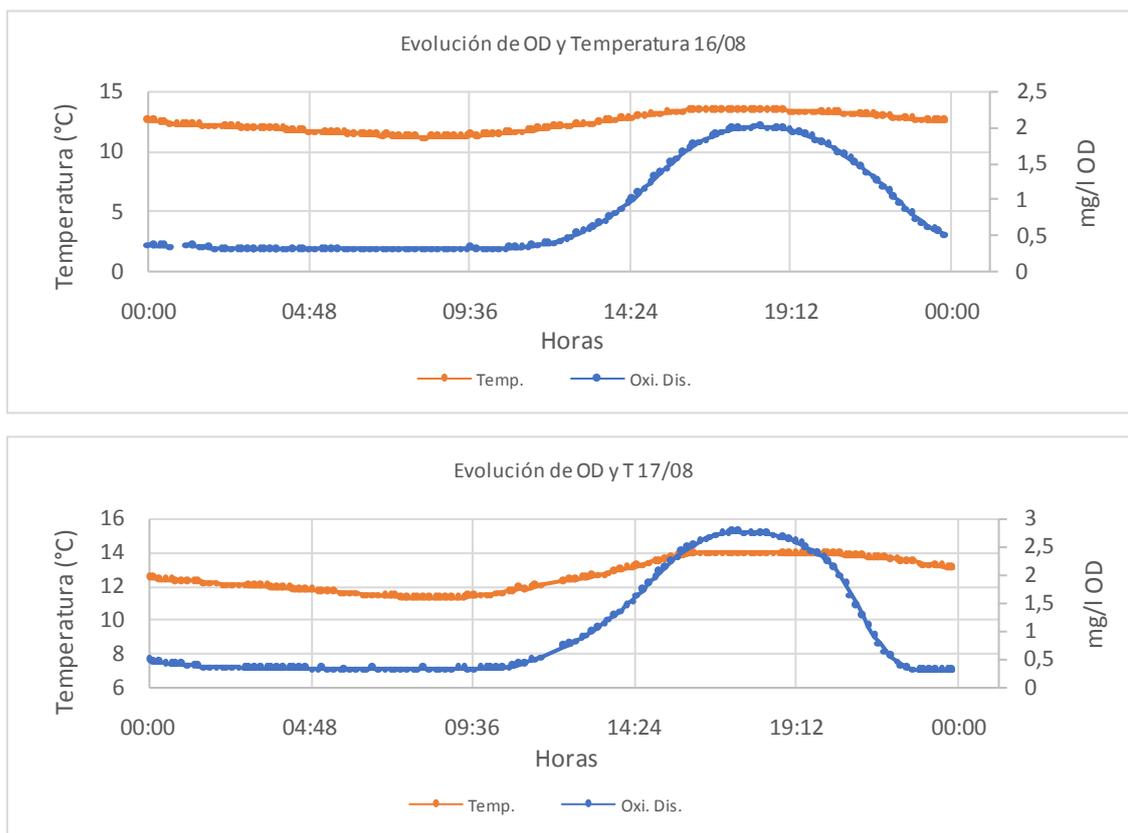
Los aumentos del oxígeno disuelto puntuales a raíz de la fotosíntesis de las algas y su relación con el aumento de temperatura se pueden observar en los Gráficos 1.2.17 a 1.2.19, de doble eje vertical para dichas variables, que se muestran a continuación.

Gráfico 1.2.17 a 1.2.19. Evolución diaria de OD y T, para días 14, 16 y 17 de agosto, en EMC Ricchieri.

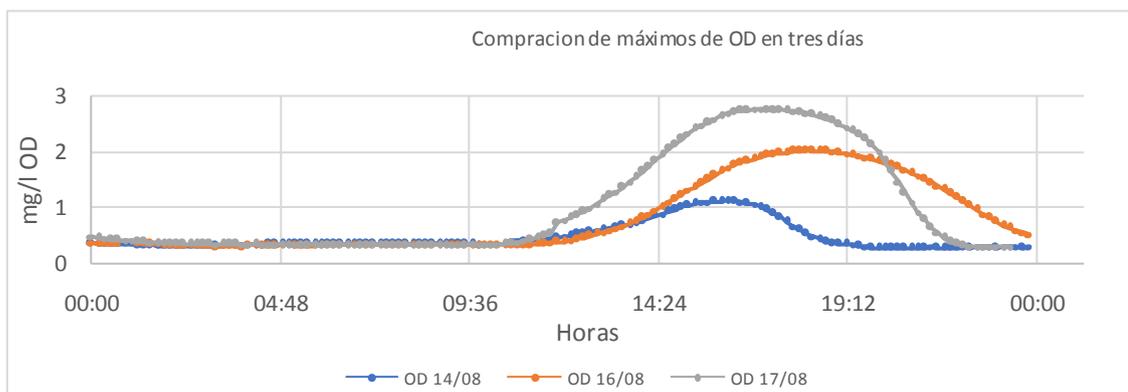
Los máximos de OD hallados son variables, pero el tipo de curva y su influencia está dada repetidamente. A continuación (Gráfico 1.2.20) se presentan la evolución de los mismos tres días graficados en conjunto.

Gráfico 1.2.20. Evolución diaria y máximo de OD comparado, para días 14, 16 y 17 de agosto, en EMC Ricchieri.

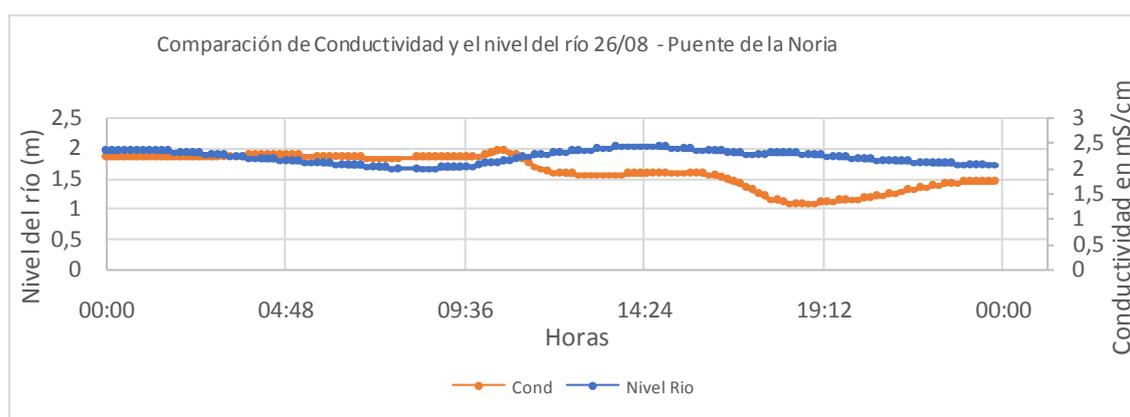
Como ejemplo, en este caso para la estación Puente de la Noria, en los dos gráficos que se observan a continuación (Gráficos 1.2.21 y 1.2.22) se destaca el efecto dilutorio del agua de lluvia, dado que el incremento del nivel de río es acompañado por un descenso en los valores de conductividad y también en los valores de pH. Cabe mencionar que las precipitaciones no fueron intensas, lo cual conlleva cambios leves.

Gráfico 1.2.21. Evolución diaria de Conductividad y Nivel del río, el 26 de agosto, en Puente de la Noria.

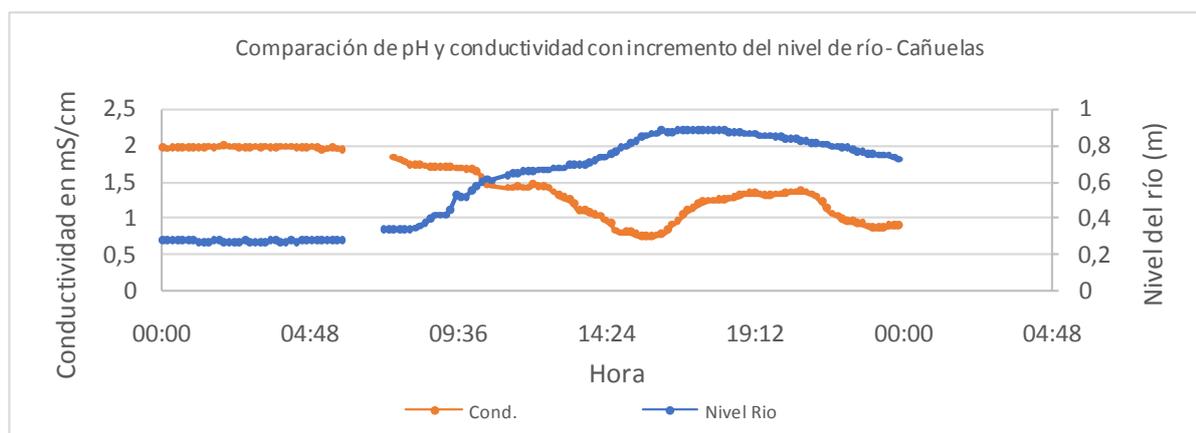
Nuevamente y a título de ejemplo se puede observar en el Gráfico 1.2.23 debajo, el comparativo de conductividad y nivel del río de la estación Cañuelas, con el efecto que produce la lluvia en los parámetros evaluados.

Gráfico 1.2.23. Evolución diaria de conductividad y Nivel del río, en Cañuelas.

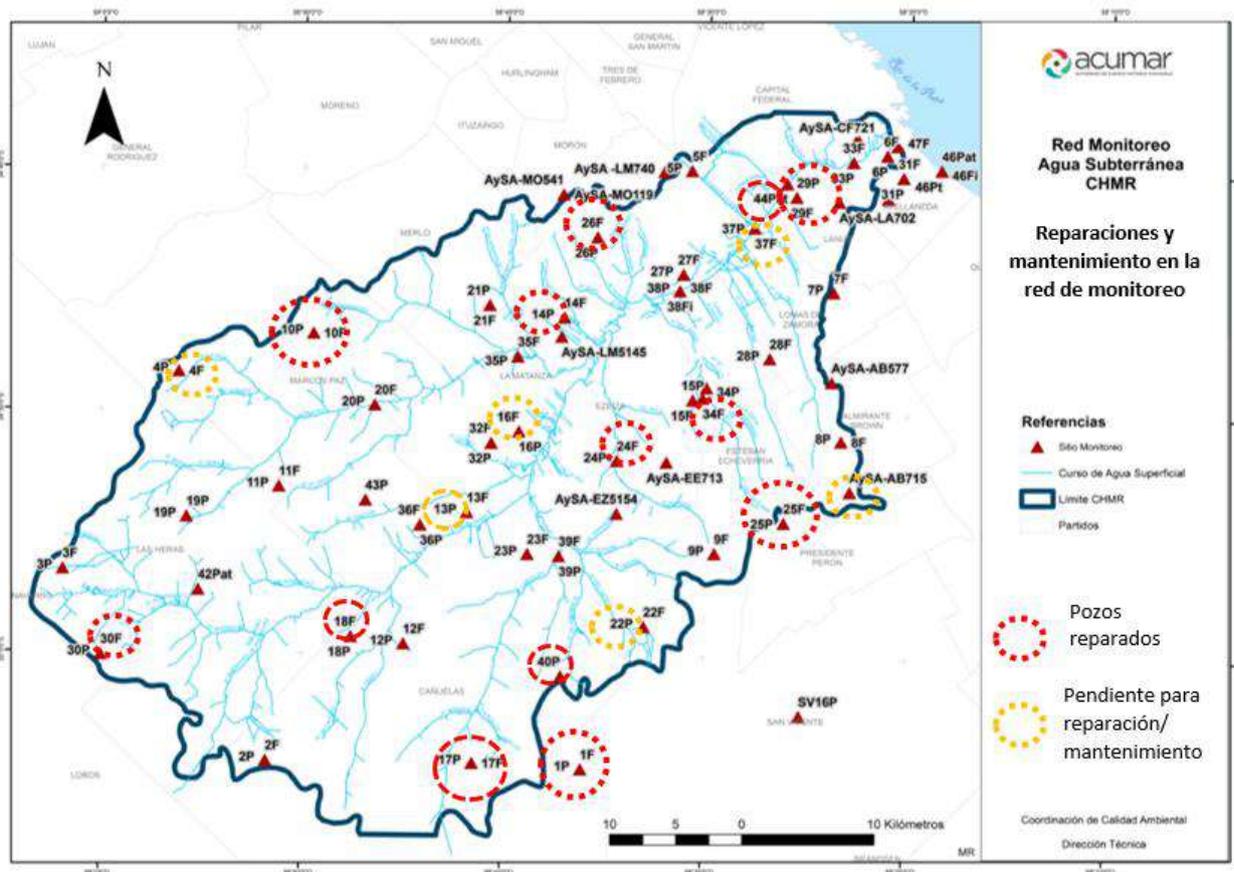
Figura 1.3.1. Ubicación de pozos donde se realizaron tareas, en el ámbito de la red de monitoreo de agua subterránea de ACUMAR, entre junio 2019 y julio 2020.

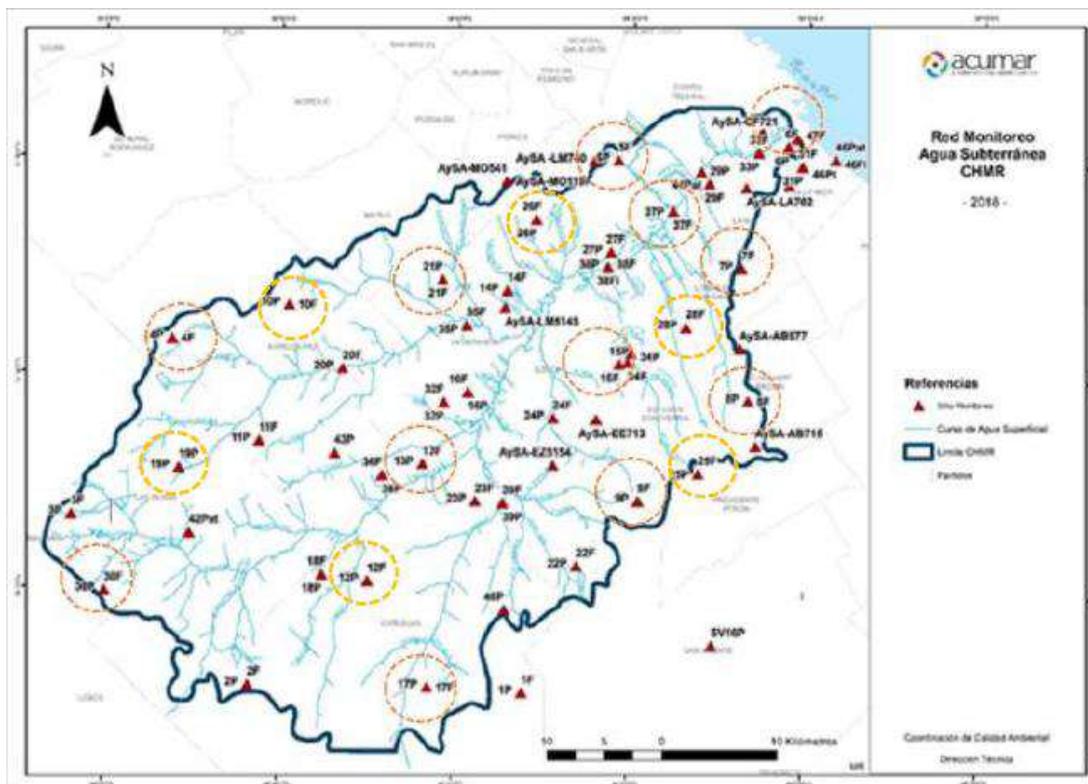
En cada uno de los sitios seleccionados existe un pozo al acuífero freático (F) y otro al Puelche (P) separados entre sí entre 5- 10 metros, esta disposición permite analizar los flujos existentes entre ambas unidades acuíferas y las variaciones respecto de la calidad química del agua. La ubicación espacial de los pozos seleccionados se puede ver en el mapa que se presenta en la Figura 1.3.2.1.

Figura 1.3.2.1 Mapa de red de monitoreo y sitios seleccionados para el monitoreo reducido (MR).

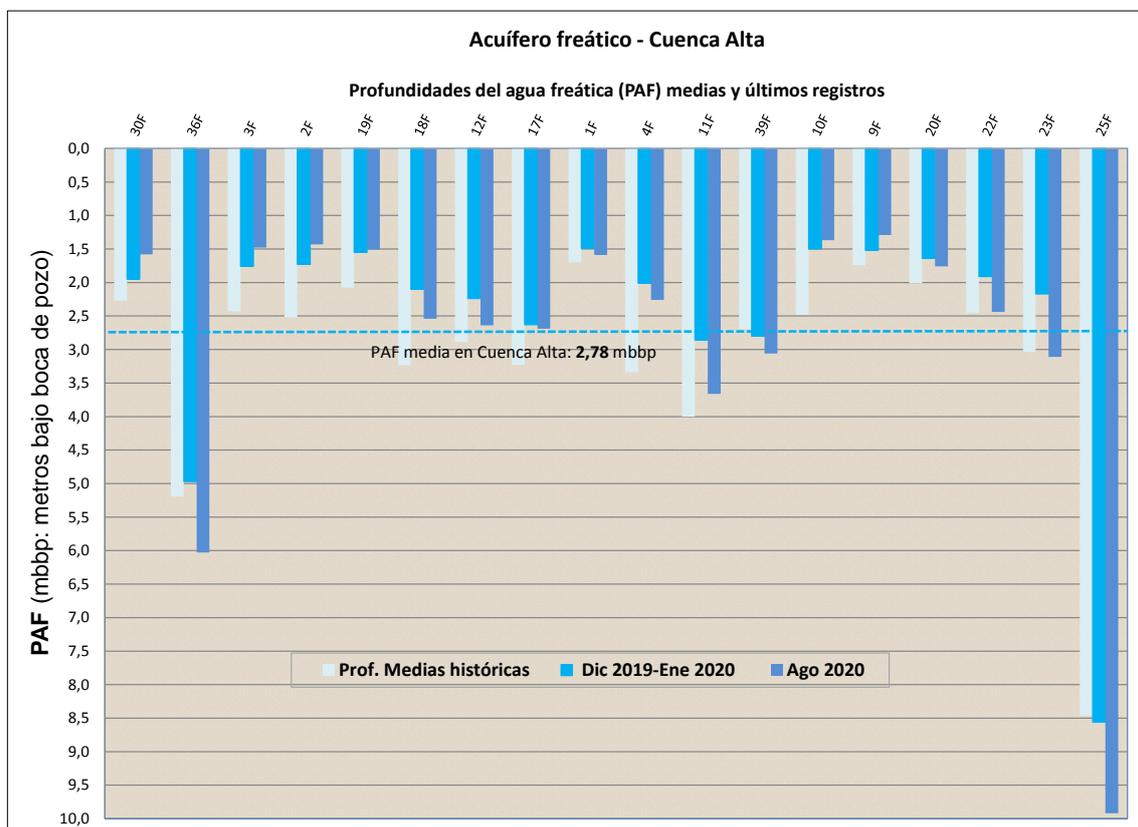
En este sector de la cuenca, las profundidades del agua freática (PAF) registran promedios históricos de 2,78 mbbp., se apartan de ese valor medio los pozos 36F, 11F y 25F en los cuales las extracciones para distintos usos producen descensos significativos en los registros de las PAF, tal como se puede ver en la Figura 1.3.3.1 debajo.

Figura 1.3.3.1. Cuenca Media. Profundidades del agua en el acuífero freático (PAF).

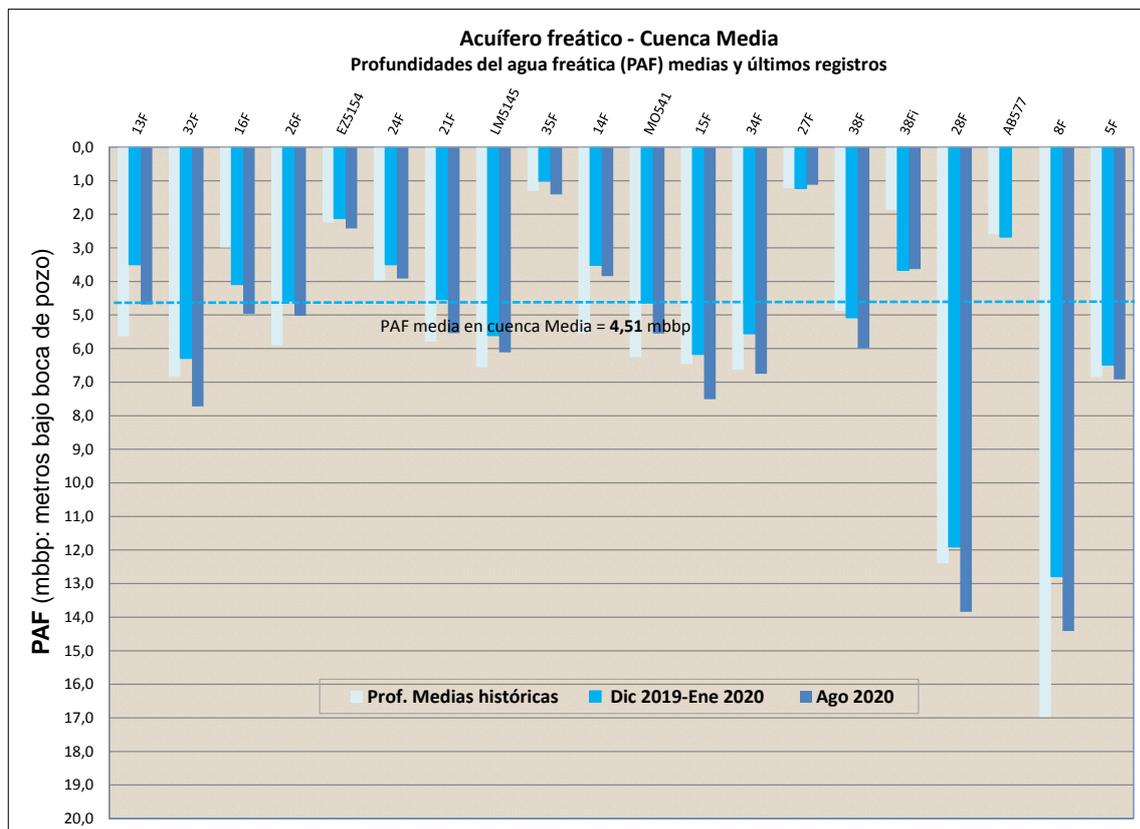
En cuenca media las PAF presentan un promedio de 4,51 mbbp se destacan los registros de los pozos; 32F, LM5145, 15F, 34F, 8F y 28F cuyas profundizaciones tienen lugar debido a las extracciones de agua subterránea para abastecimiento. Al igual que en cuenca alta, las PAF registran descensos (profundizaciones) en la mayoría de los pozos producto de las escasas precipitaciones en el invierno del corriente año, tal como se puede ver en la Figura 1.3.3.2.

Figura 1.3.3.2. Cuenca Media. Profundidades del agua en el acuífero freático (PAF).
