CUENCA MATANZA RIACHUELO

MEDICIÓN DEL ESTADO DEL AGUA SUPERFICIAL Y SUBTERRÁNEA ANÁLISIS E INTERPRETACIÓN DE LOS RESULTADOS

Informe Trimestral | Julio-Septiembre 2020

Coordinación de Calidad Ambiental
Dirección Técnica - Dirección General Ambiental
Octubre de 2020

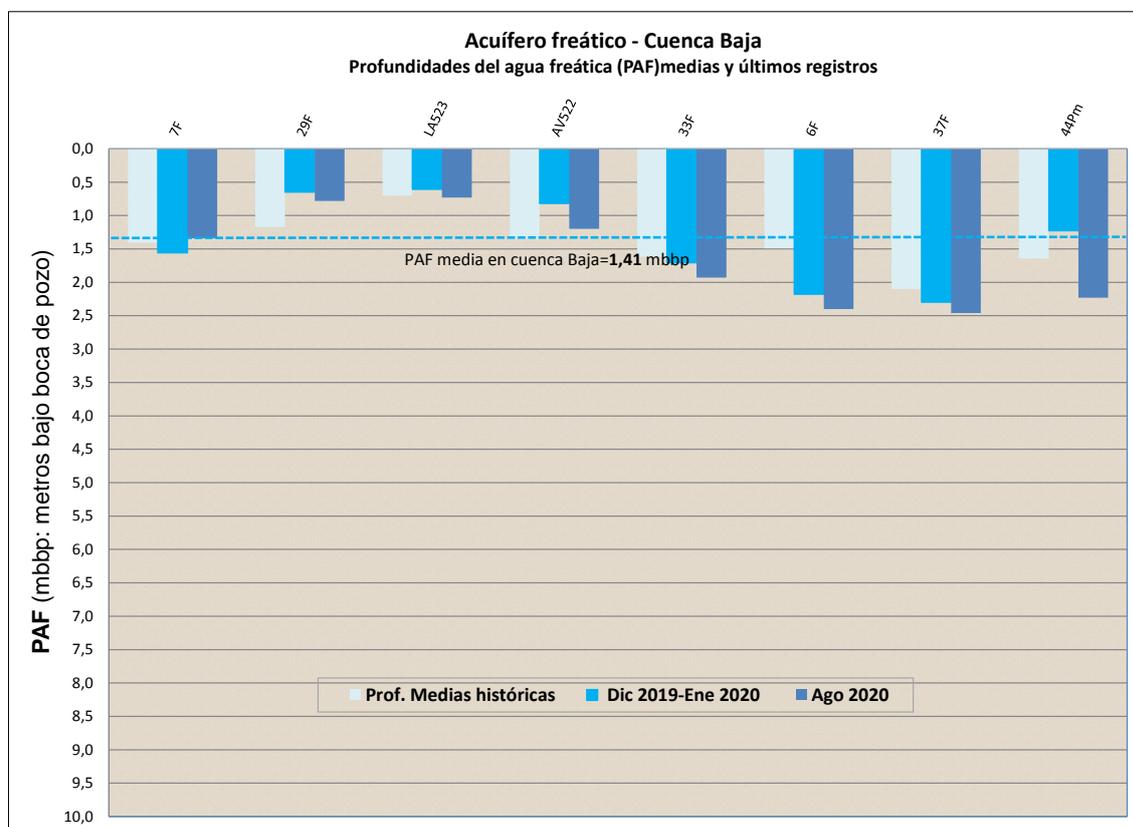
En este sector de la cuenca, el agua freática se encuentra a escasa profundidad en la mayoría de los pozos, obteniéndose una media de 1,41 mbbp. Las PAF mayores a este valor medio corresponden a pozos ubicados en rellenos antrópicos y/o terrenos con terraplenes próximos al curso del Riachuelo. En la Figura 1.3.3.3 se presentan las PAF en la cuenca baja.

Figura 1.3.3.3. Cuenca Baja. Profundidades del agua en el acuífero freático (PAF).

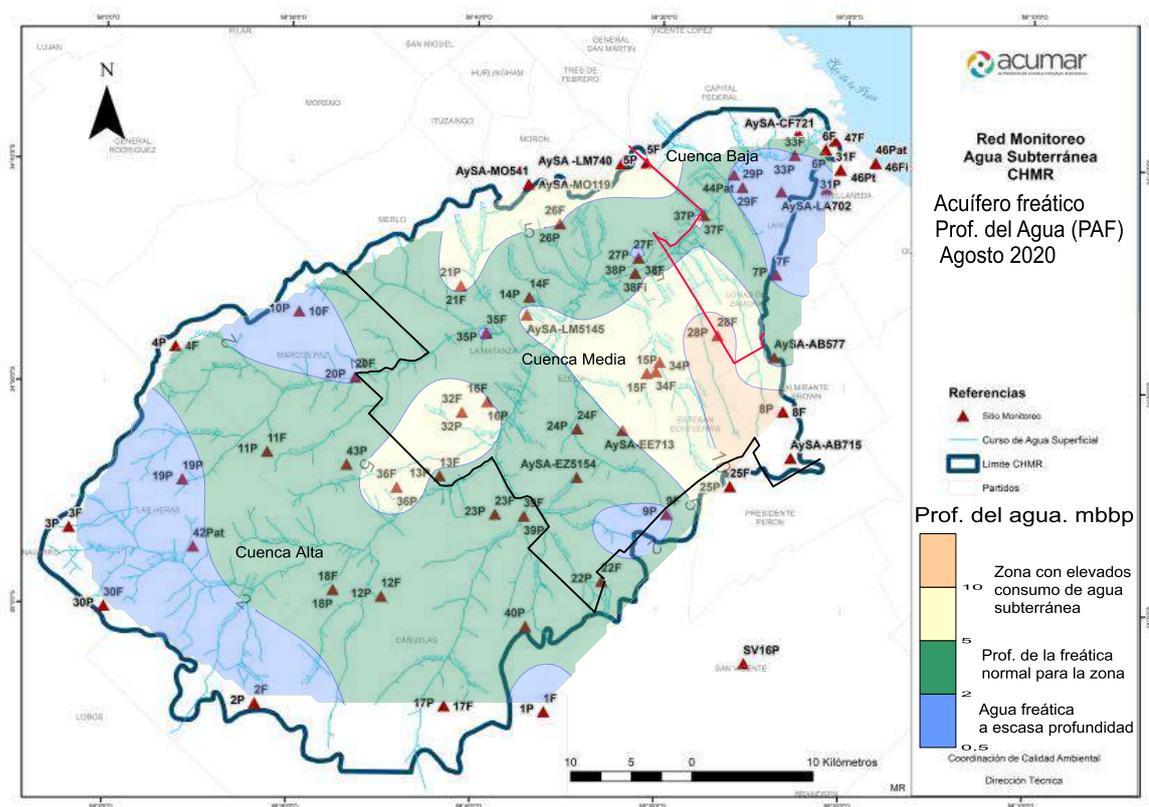
A continuación, el mapa de la figura 1.3.3.4 se representa con colores convencionales para el análisis de las PAF en distintos sectores de la cuenca.

Figura 1.3.3.4. Acuífero freático. Profundidades del Agua (PAF).

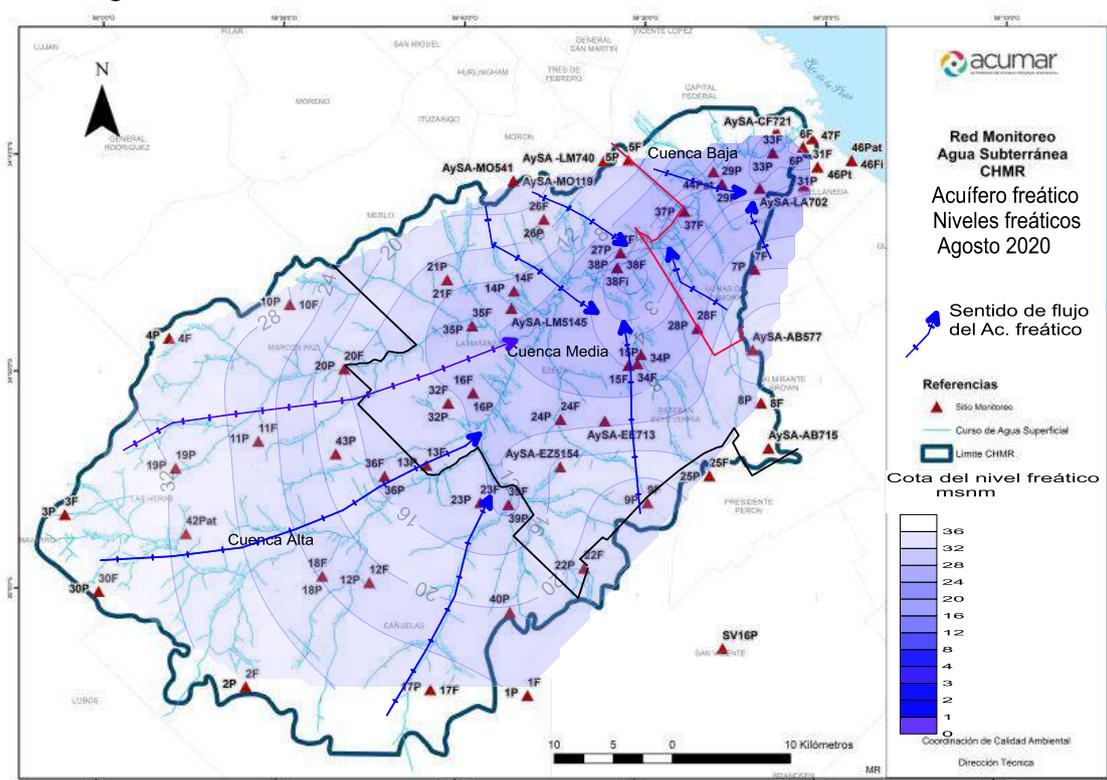
Figura 1.3.3.5. Acuífero freático. Niveles freáticos (NF).

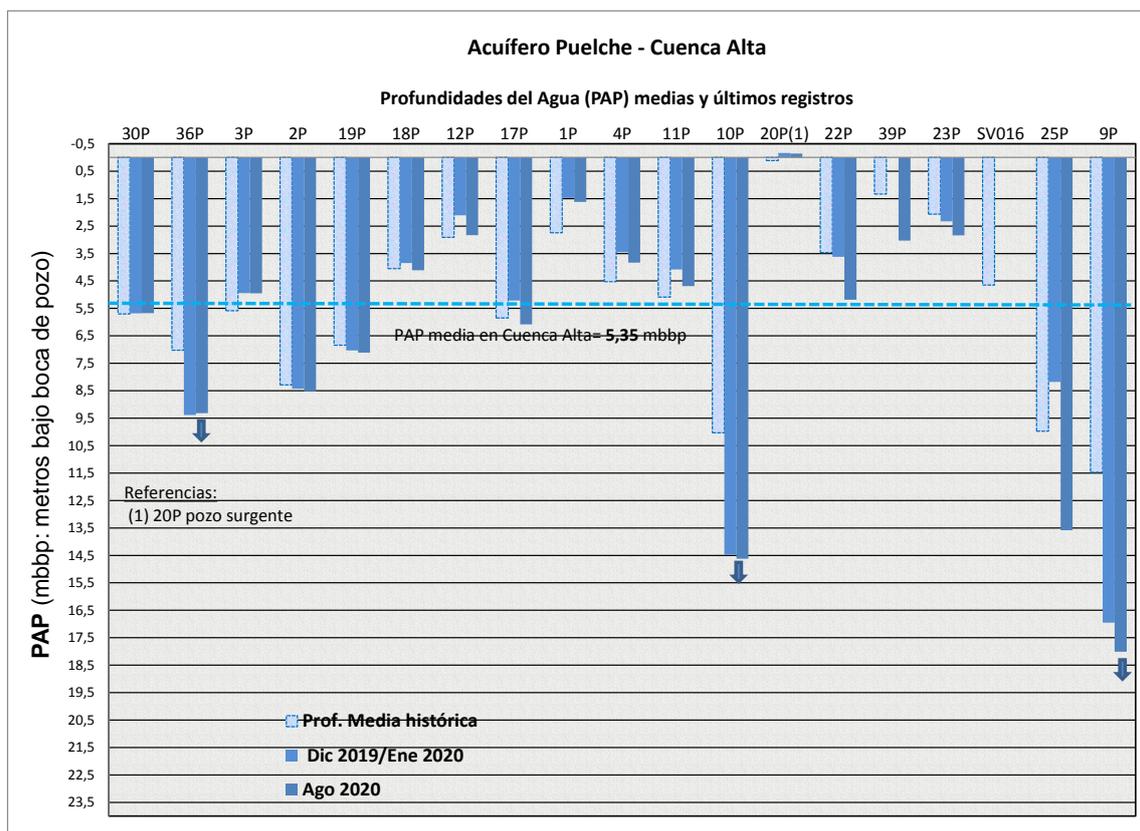
Figura 1.3.3.6. Cuenca Alta. Profundidades del agua en el Acuífero Puelche (PAP).

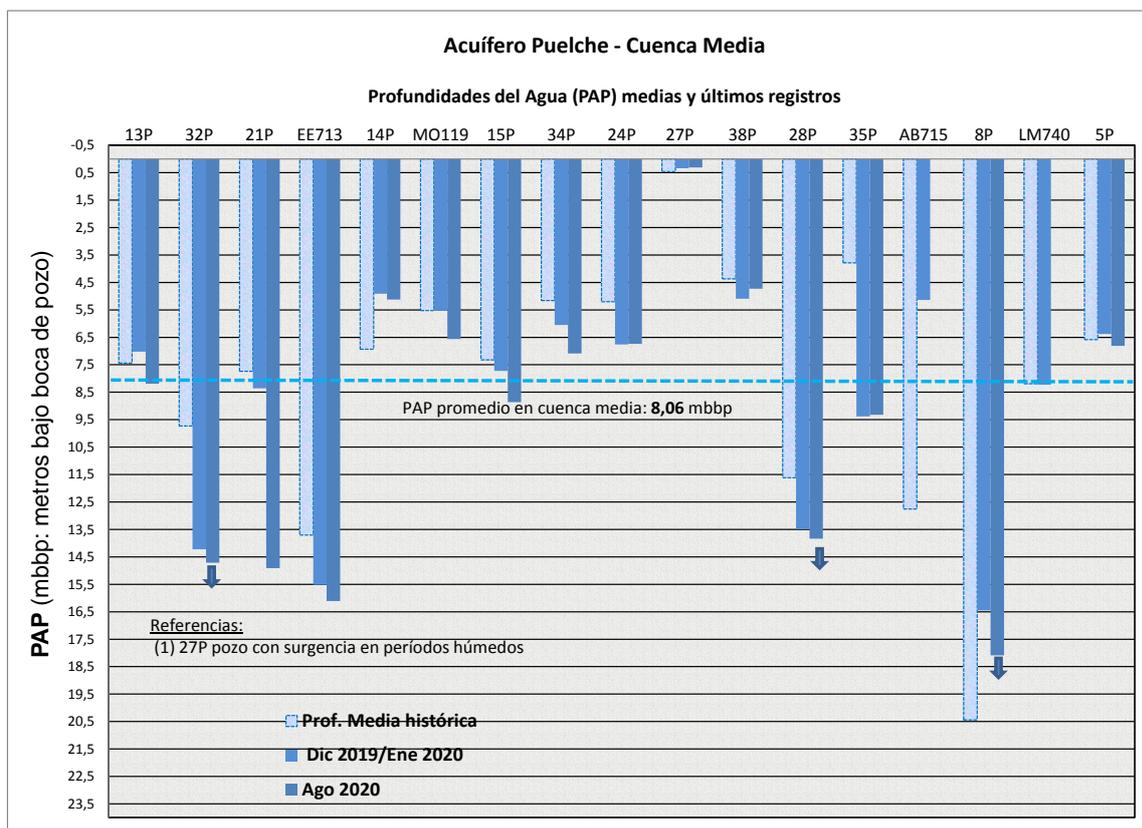
Figura 1.3.3.7. Cuenca Media. Profundidades del agua en el Acuífero Puelche (PAP)

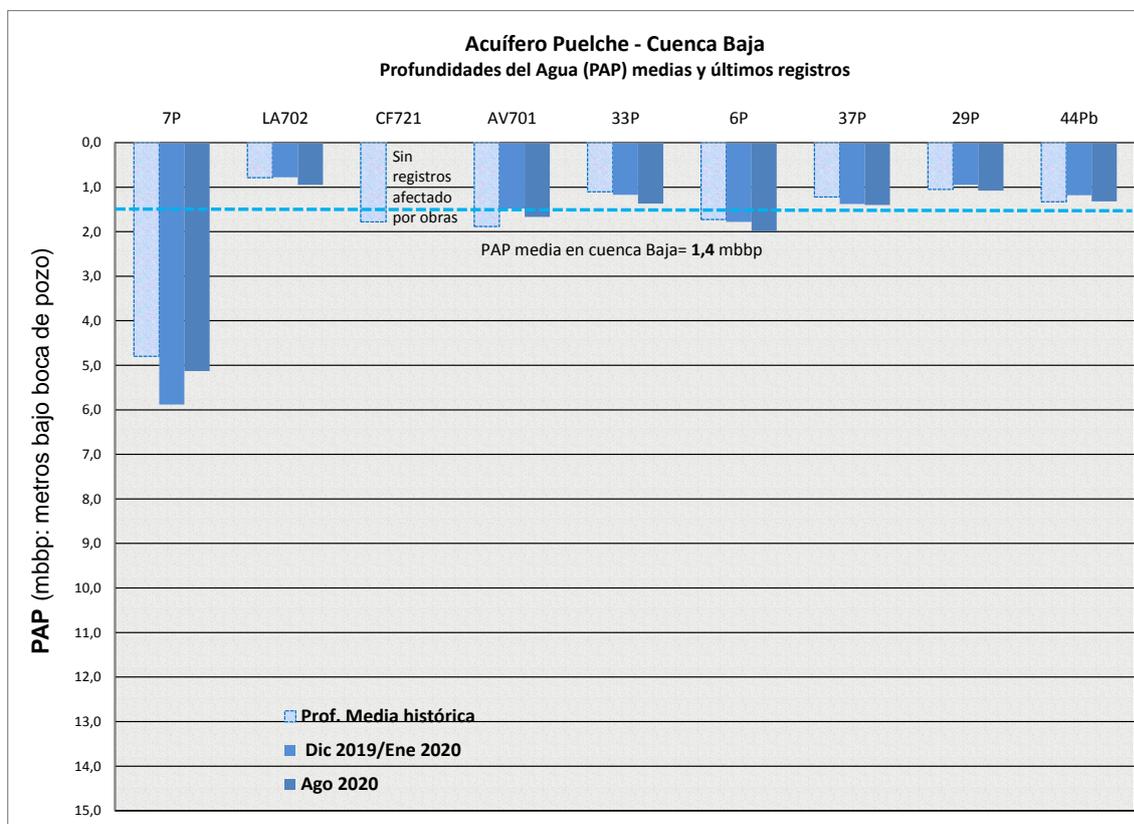
Figura 1.3.3.8. Cuenca Baja. Profundidades del agua en el Acuífero Puelche (PAP)

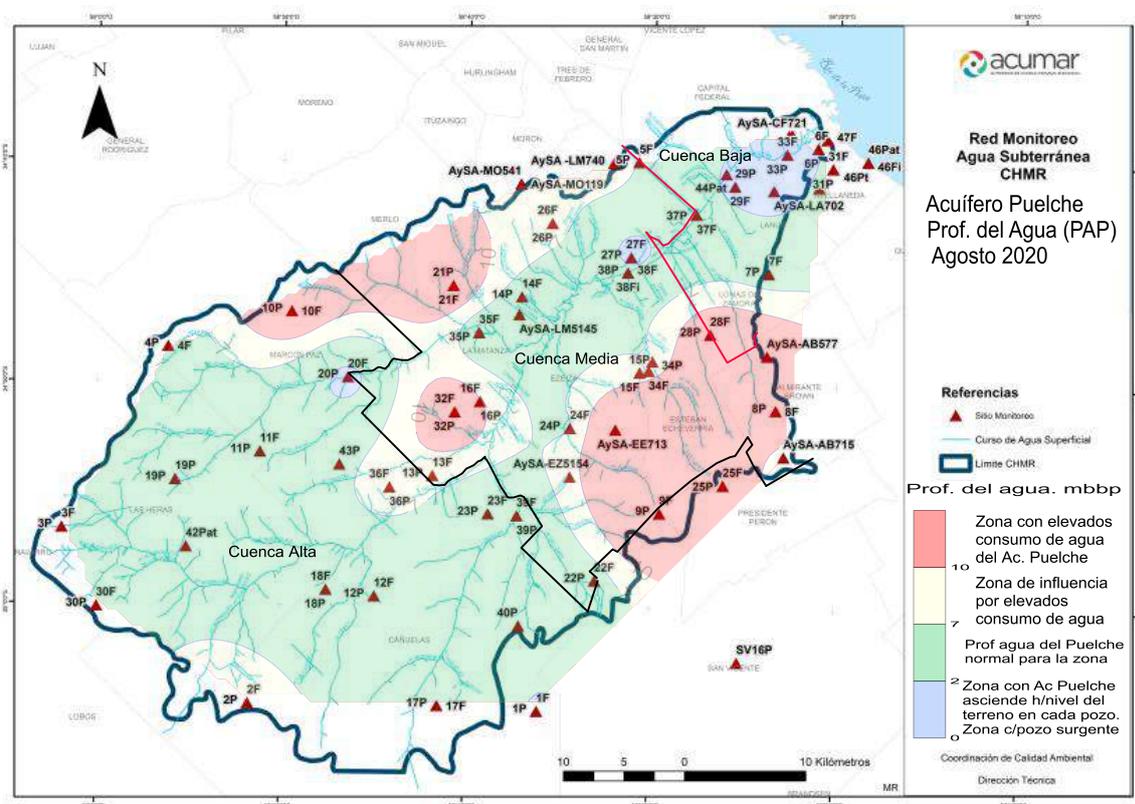
Figura 1.3.3.9. Acuífero Puelche. Profundidades del Agua (PAP).

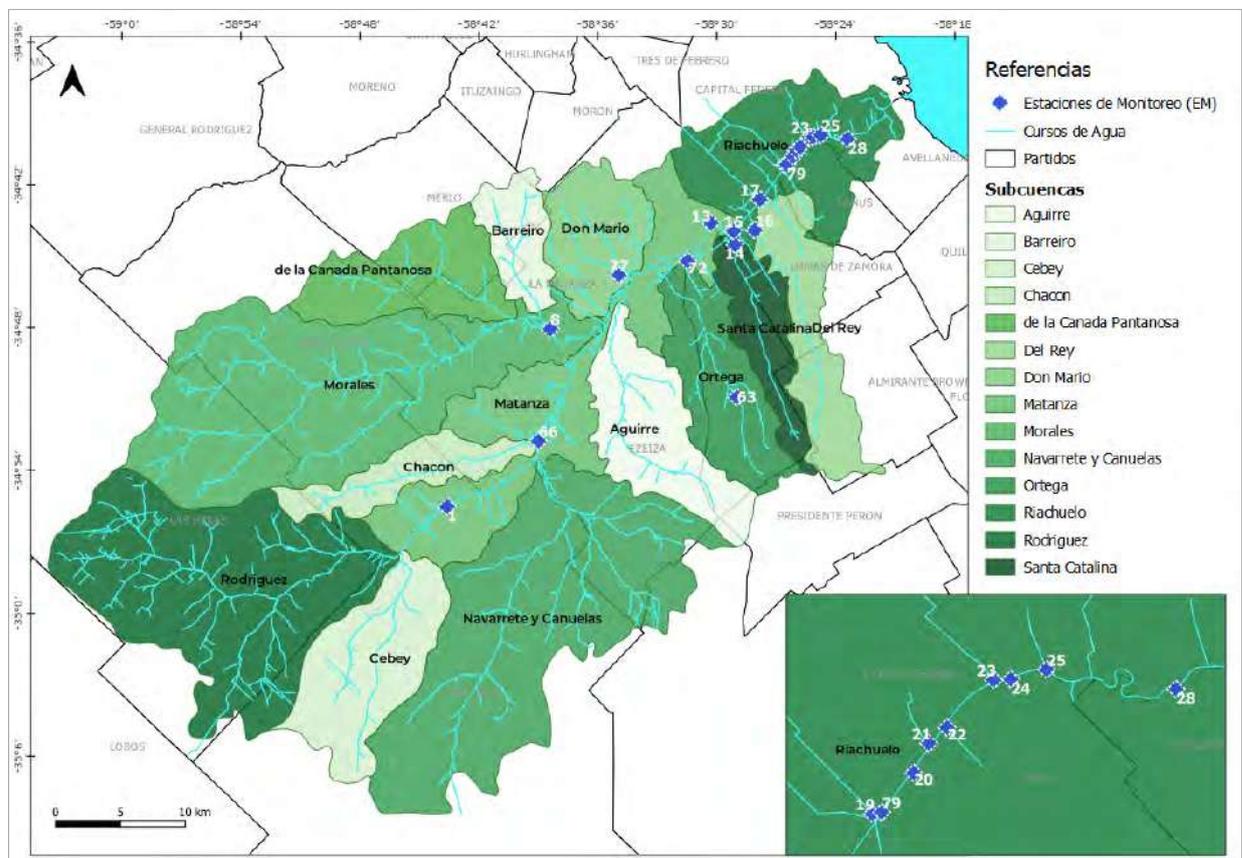
Figura 2.1 – Mapa de la ubicación de las estaciones de monitoreo muestreadas.

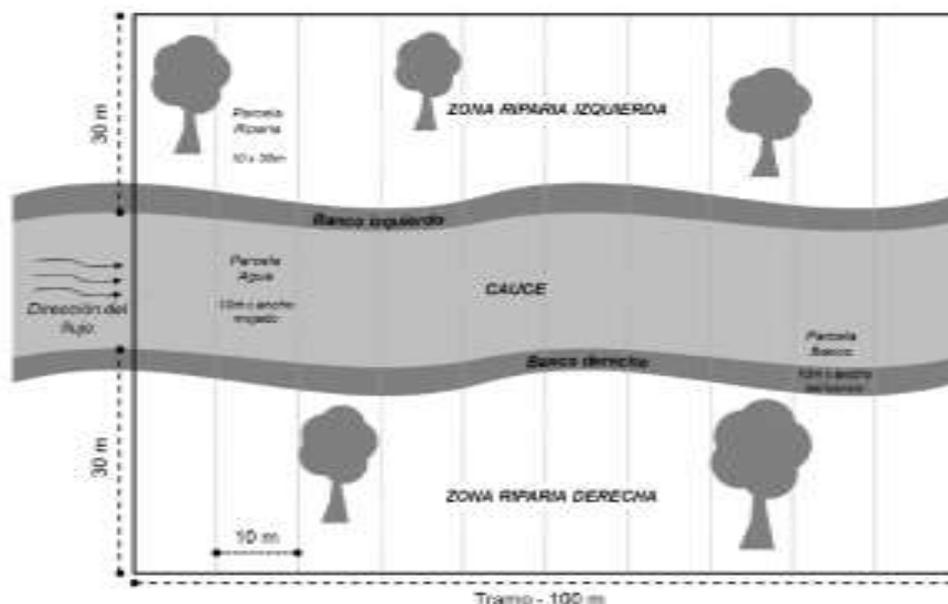
Figura 2.2 – Esquema de segregación del tramo considerado para el cálculo del USHI.
Fuente: Tomado de Cochero et al., 2016.

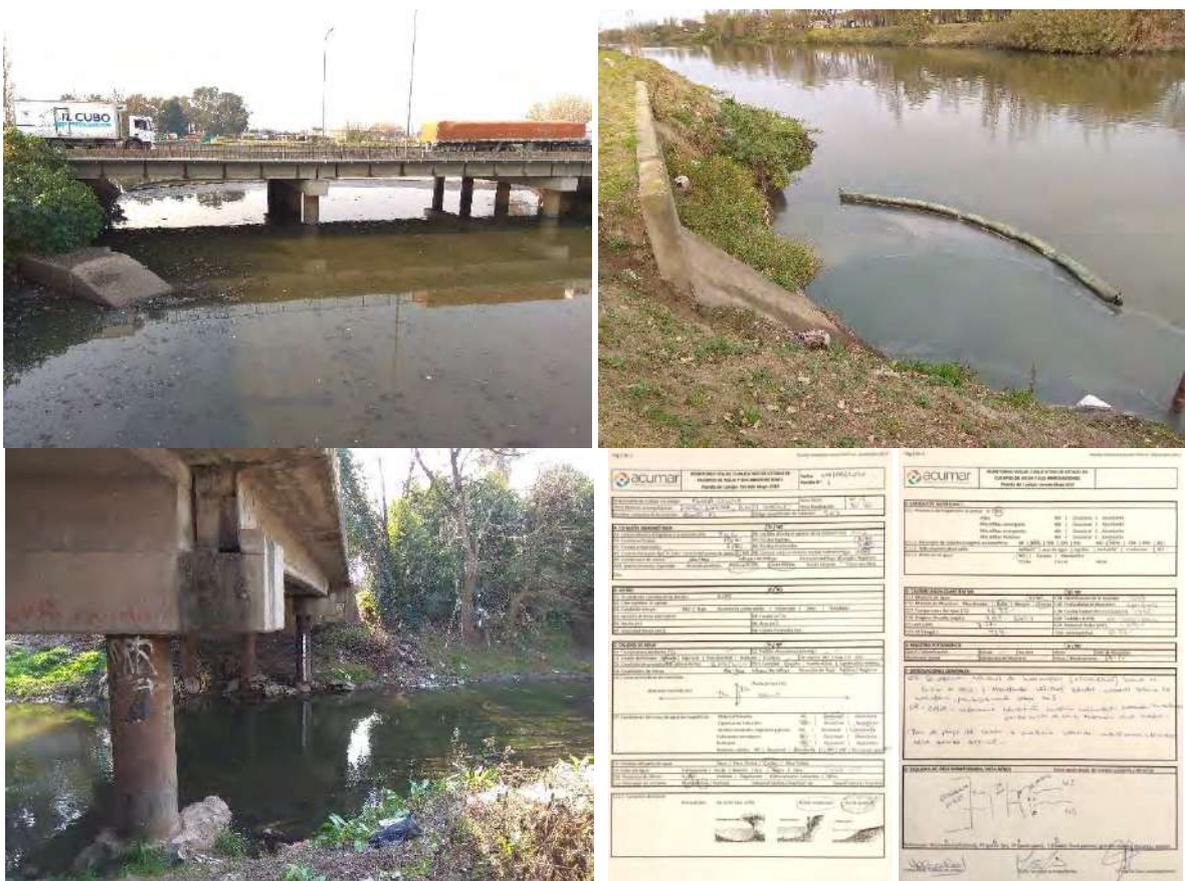
Foto CA1 – Estación de Monitoreo (EM) ArroCild- 19 (Arroyo Cildañez, descarga al Riachuelo)- arriba izq; EM DPel1900-22 (Canal Millán- Descarga al Riachuelo)- arriba der; EM ArroMora- 8- abajo izq; y planillas de campo- abajo der.

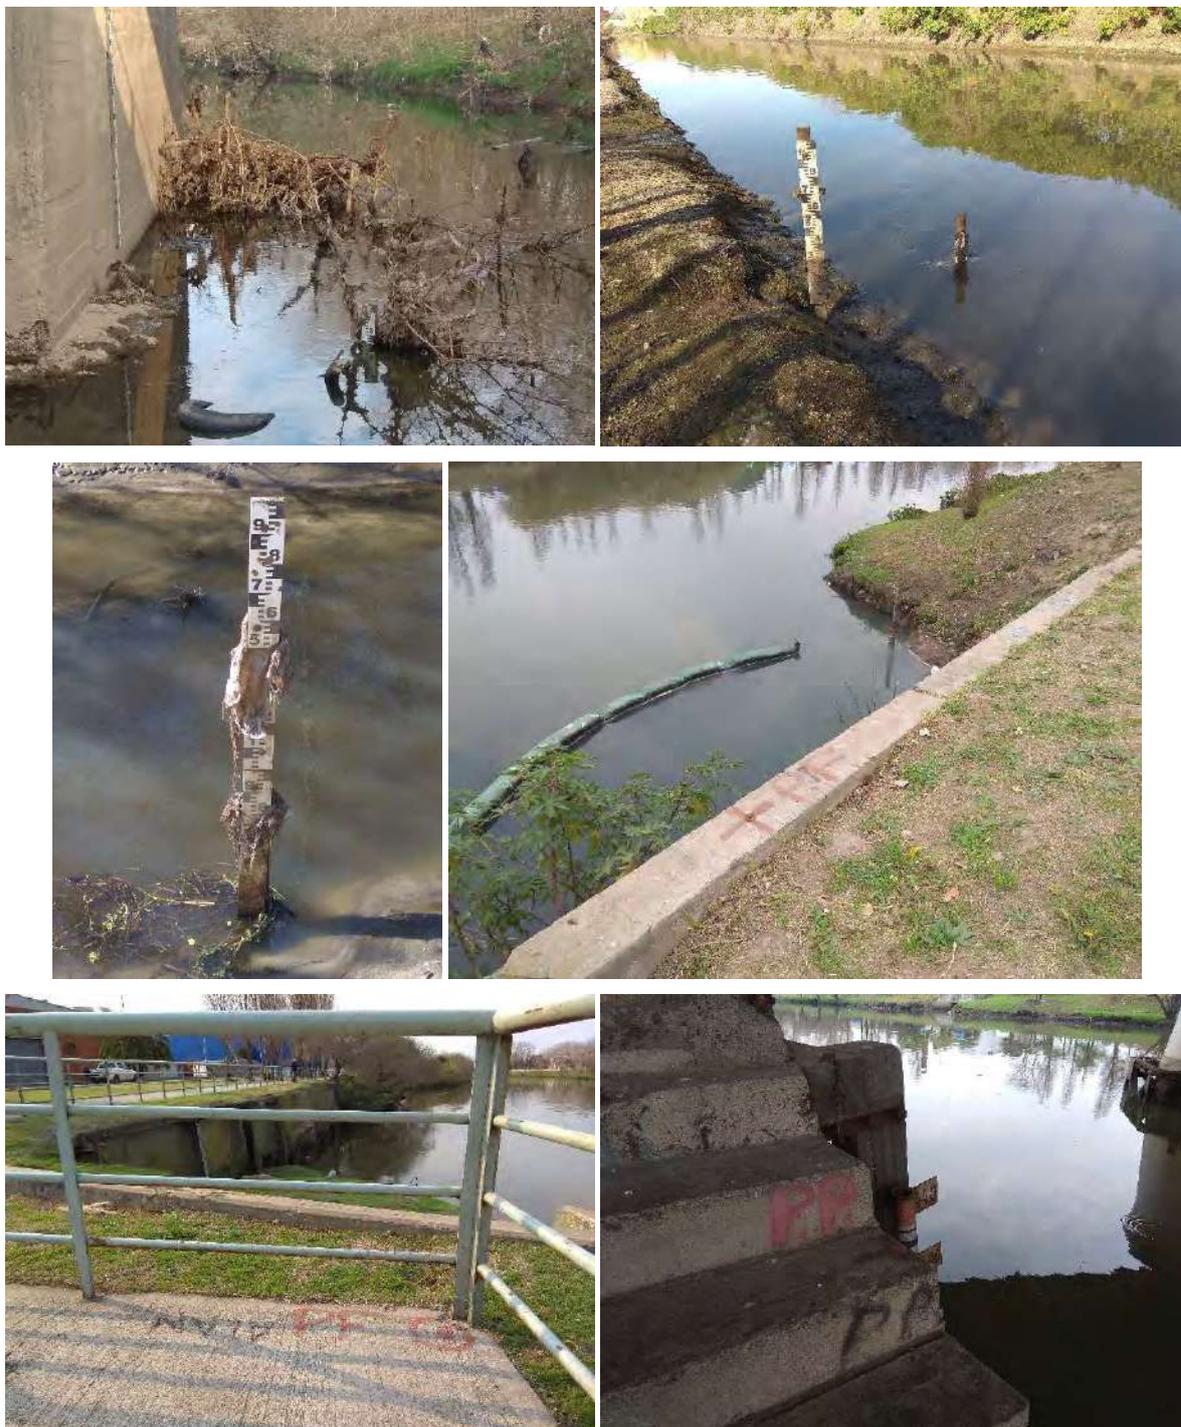
Fotos CA2 – Estaciones hidrométricas. Escalas. Punto fijo y punto de paso.

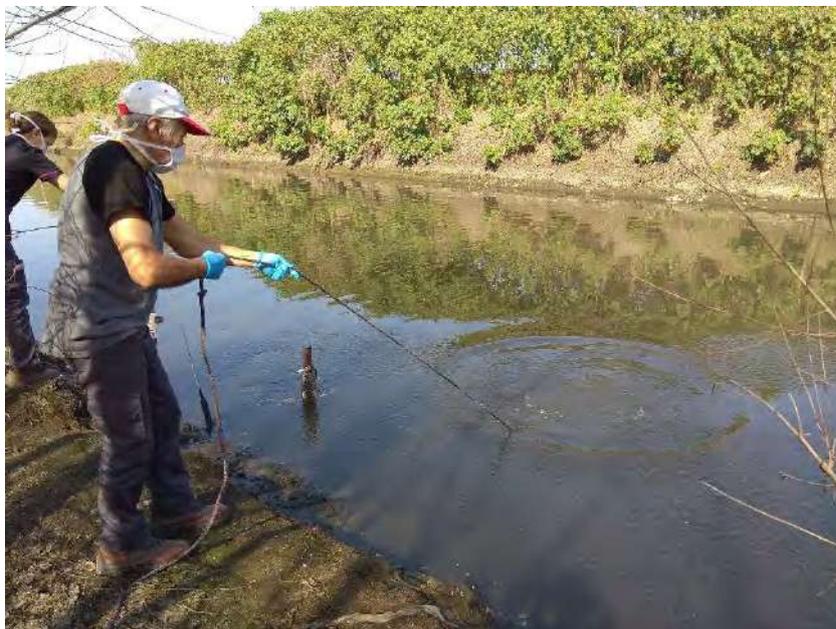
Foto CA3 – Toma de muestras desde margen, en EM DepuOest- 13 (cauce viejo Río Matanza).

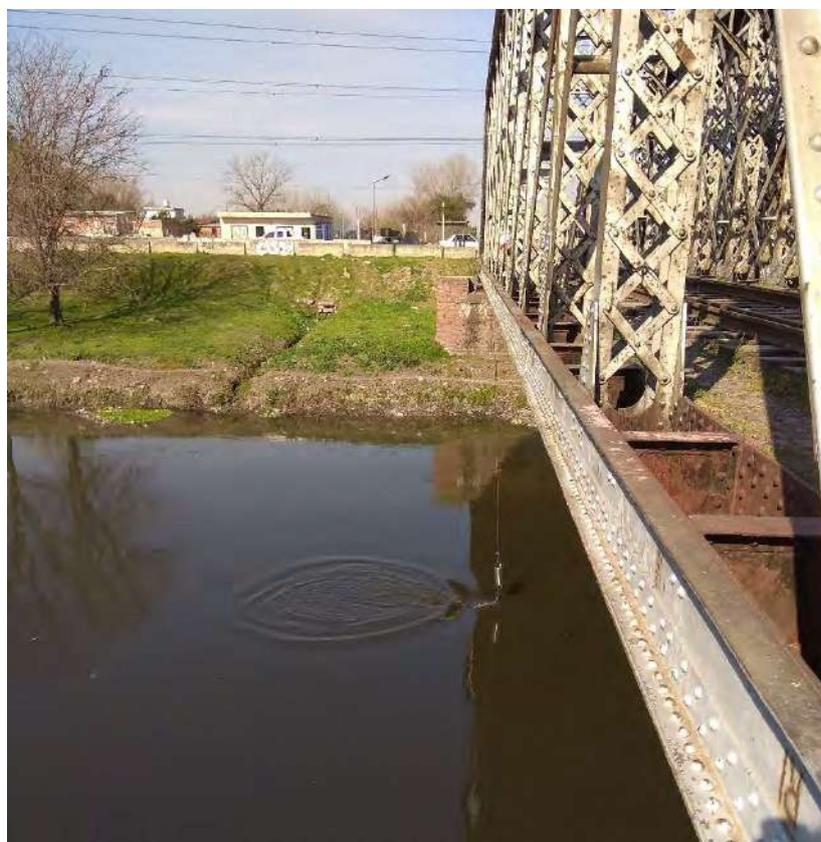
Foto CA4 – Toma de muestras desde puente, en EM PteColor- 15 (Matanza- Riachuelo).

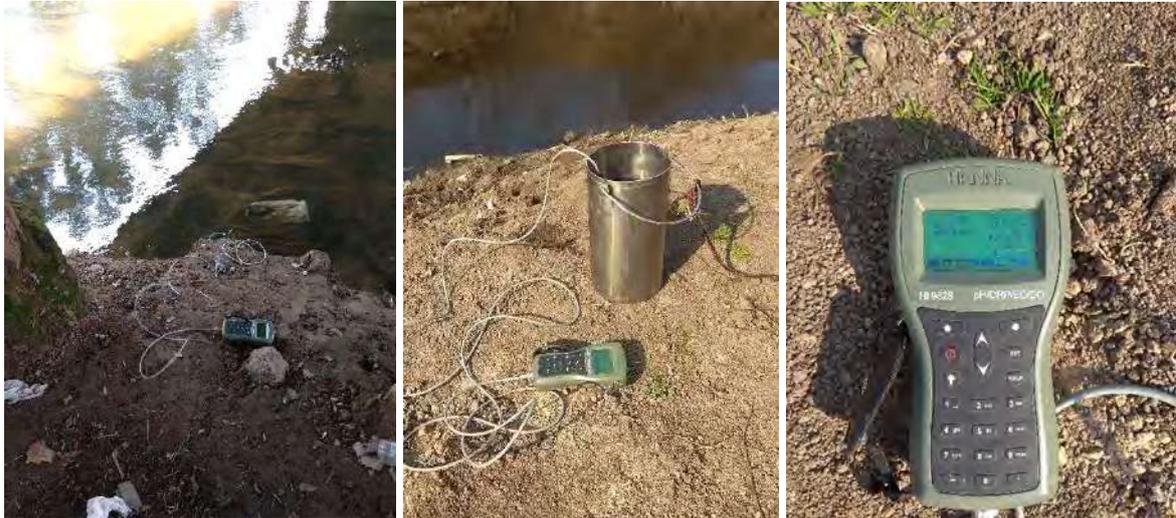
Fotos CA5 – Detalle de uso y display de sonda multiparamétrica durante la Campaña.

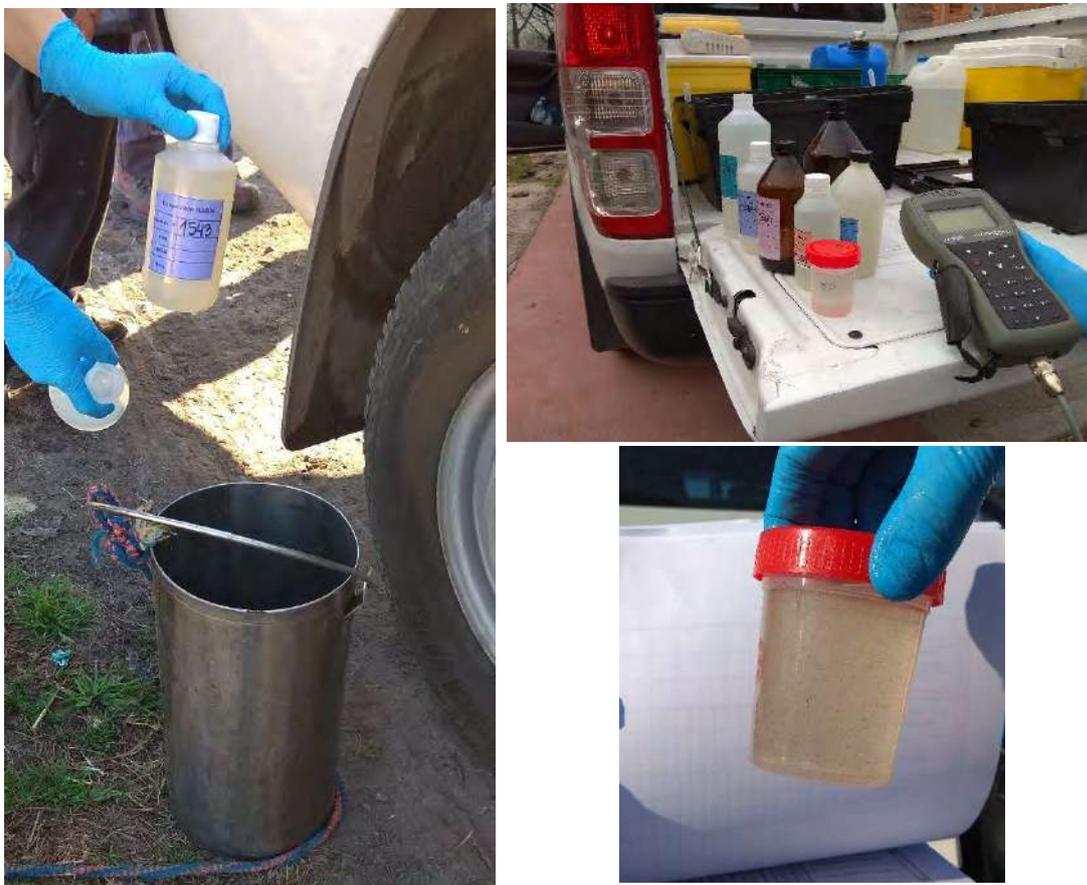
Fotos CA6 – Llenado y rotulado de envases para acopio de la muestra de agua para distintos analitos.

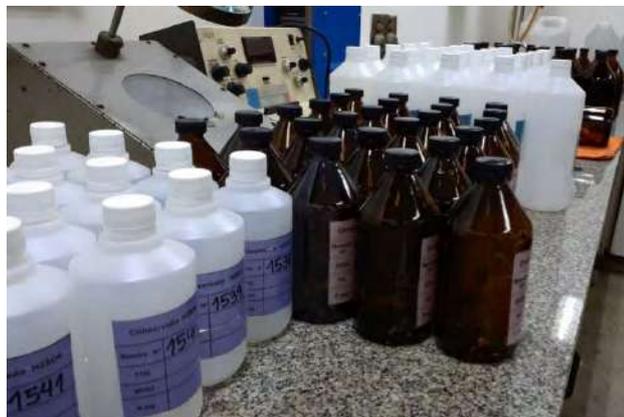
Todos estos envases son preparados a diario en el laboratorio y colocados en bolsas separadas cada una con la identificación numérica que tendrá la muestra una vez que ingrese al laboratorio. Foto: LA1

Foto LA1: Preparación de envases para muestreo

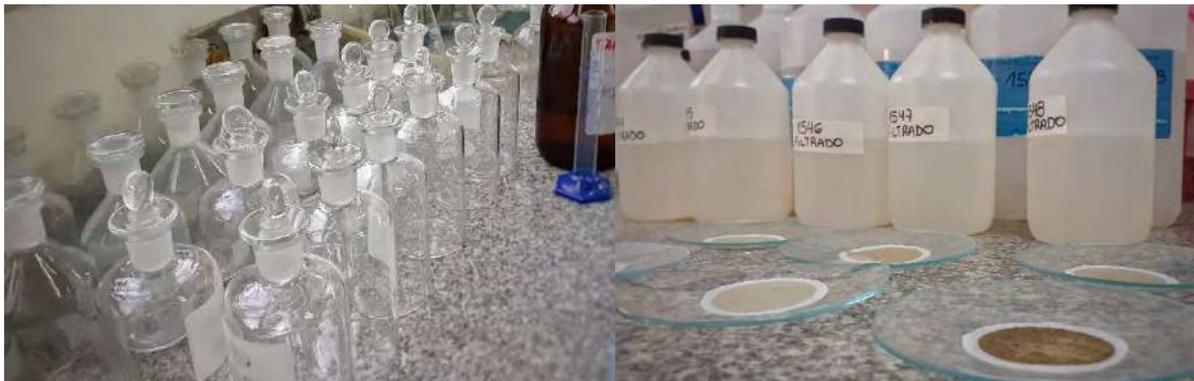
Foto LA 2: Frascos winklers, dilución para DBO₅

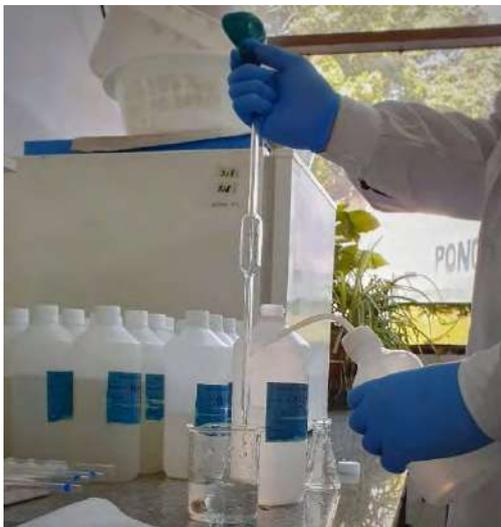
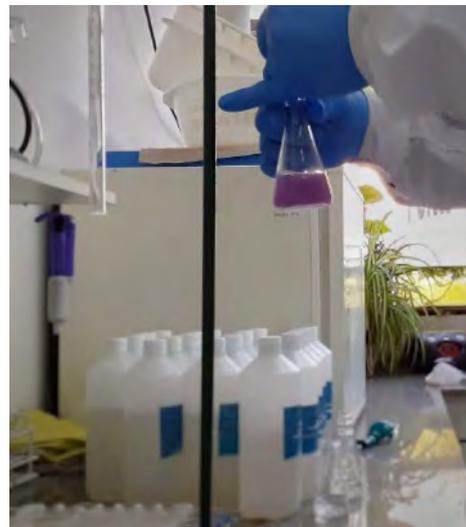
Foto LA3: Filtración para Determinación de sólidos

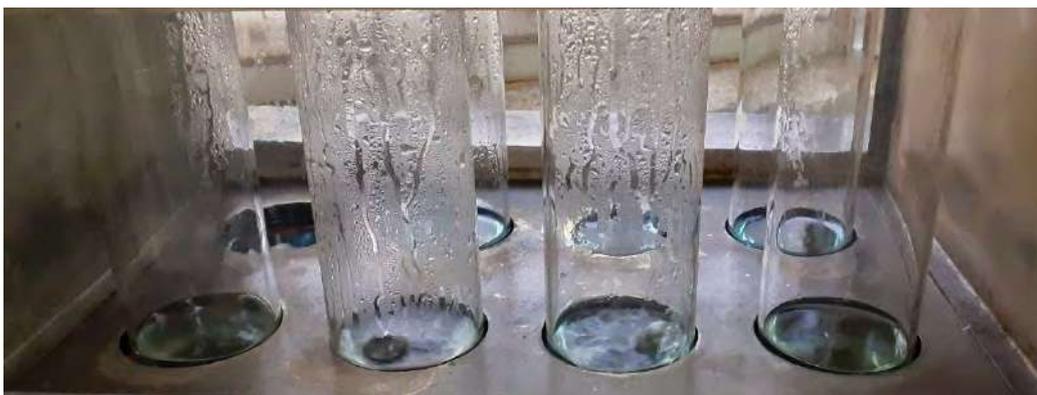
Foto LA4: Preparación de muestras y titulación

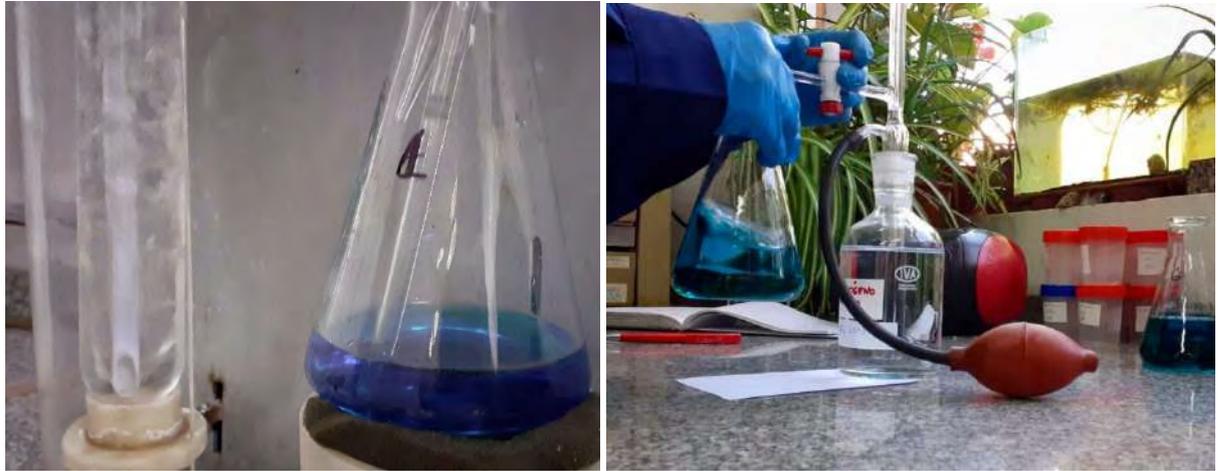
Foto LA6: Destilación para la determinación de $N-NH_3$ y posterior titulación

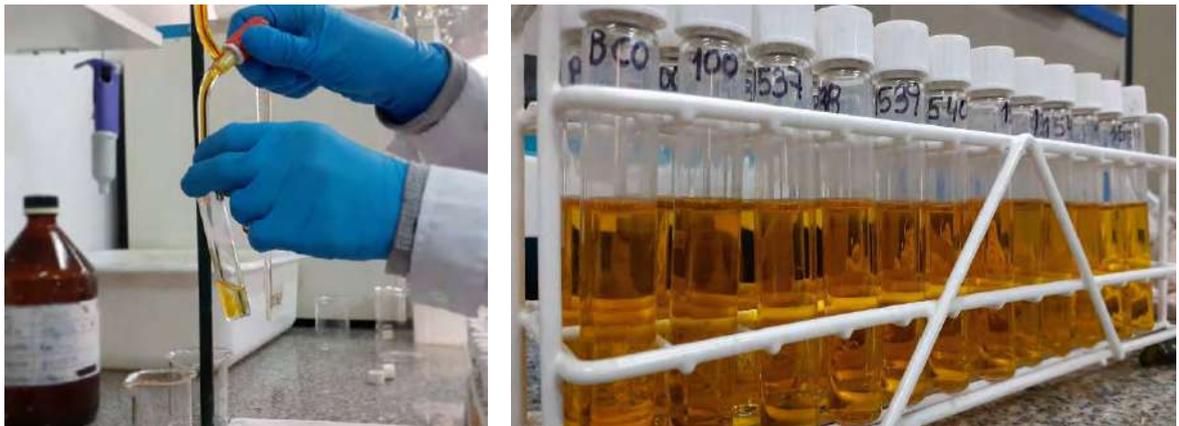
Foto LA7: Preparación de la reacción colorimétrica para determinación de DQO.

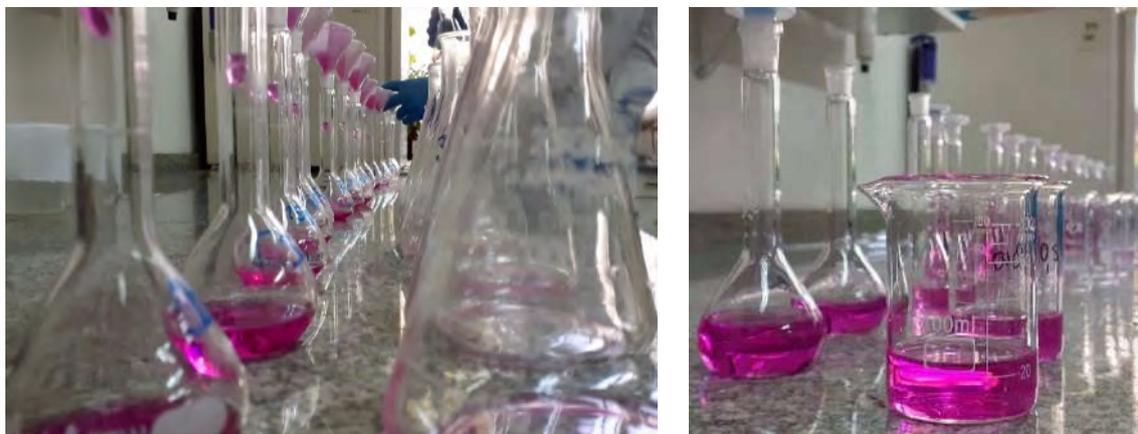
Foto LA8: Recuperación post digestión y reacción colorimétrica para determinación de $P-PO_4$.

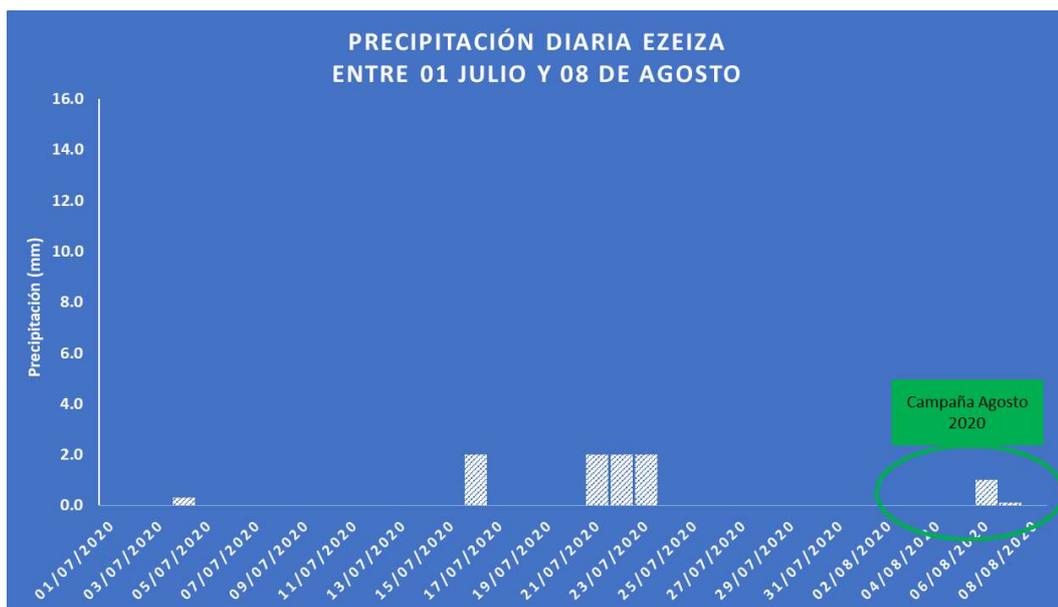
Figura 5.1 – Precipitaciones diarias entre 1 de julio y 8 de agosto de 2020, correspondientes a la Estación Meteorológica Ezeiza, perteneciente al Servicio Meteorológico Nacional (SMN).

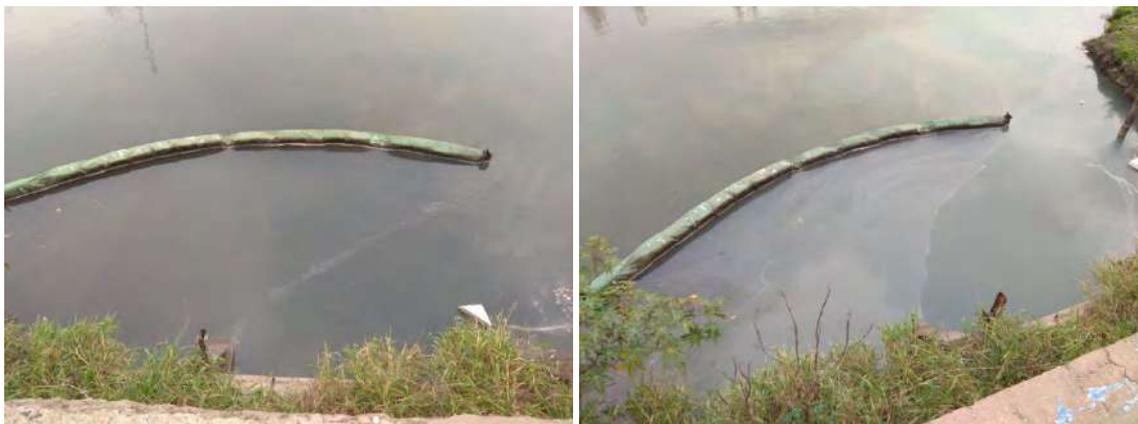
Figura 5.1: Descarga del Canal Millán (DPeI1900- 22). Izq: características visuales del vertido representativas de la muestra tomada; Der: características visuales de la descarga posterior al muestreo.

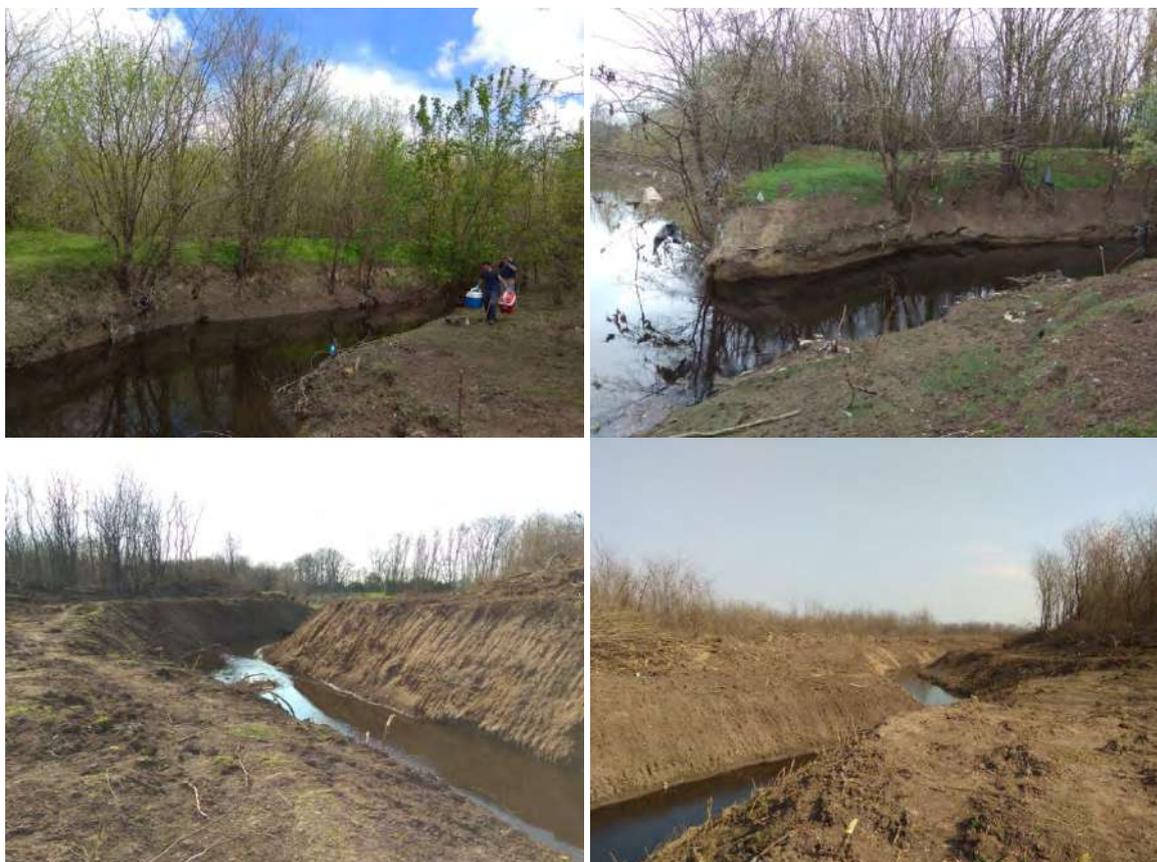
Figura 5.2: Imágenes de las modificaciones de la EM ArroChac- 66. Arriba: campaña septiembre 2018 (izq) y junio 2020 (der); abajo campaña agosto 2020.

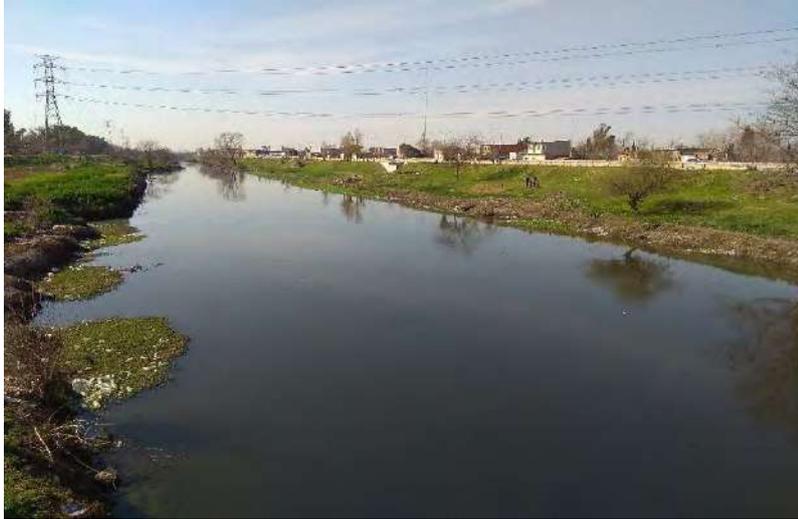
Figura 5.3: Estación PteColor-15, imagen obtenida desde el puente y en dirección aguas abajo

En esta imagen de la EM 15, se pueden observar elementos considerados para la evaluación del índice, donde se evidencia presencia de vegetación acuática, del tipo arraigada, vegetación en las márgenes y su ángulo de inclinación, presencia de arbustos no autóctonos en la ribera, y también acumulación de basura. En relación con la morfología del cauce, el mismo se encuentra modificado, por dragado y rectificación. El valor del USHI es **4,1**.

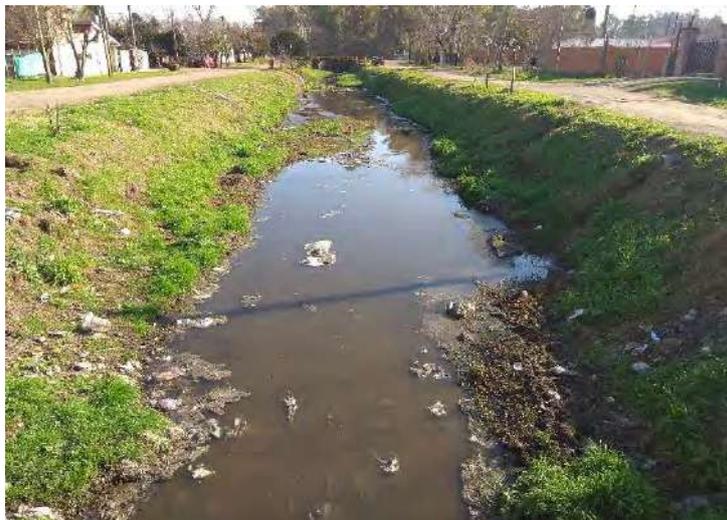
Figura 5.4: Estación ArroOrt2-63, imagen obtenida desde el puente y en dirección aguas abajo

En la EM-63, se observa escasa vegetación en el cauce, en relación con las márgenes hay presencia de vegetación en los 10 tramos analizados y el ángulo de inclinación es superior a 45° tanto en la margen izquierda y derecha. Con relación a la ribera, se evidencia la presencia de arbustos no autóctonos en seis de los 10 tramos, presencia de basura y/o escombros en todos los sectores y la calle existente se encuentra dentro de la zona definida como ribera. El valor del USHI es **1,5**.

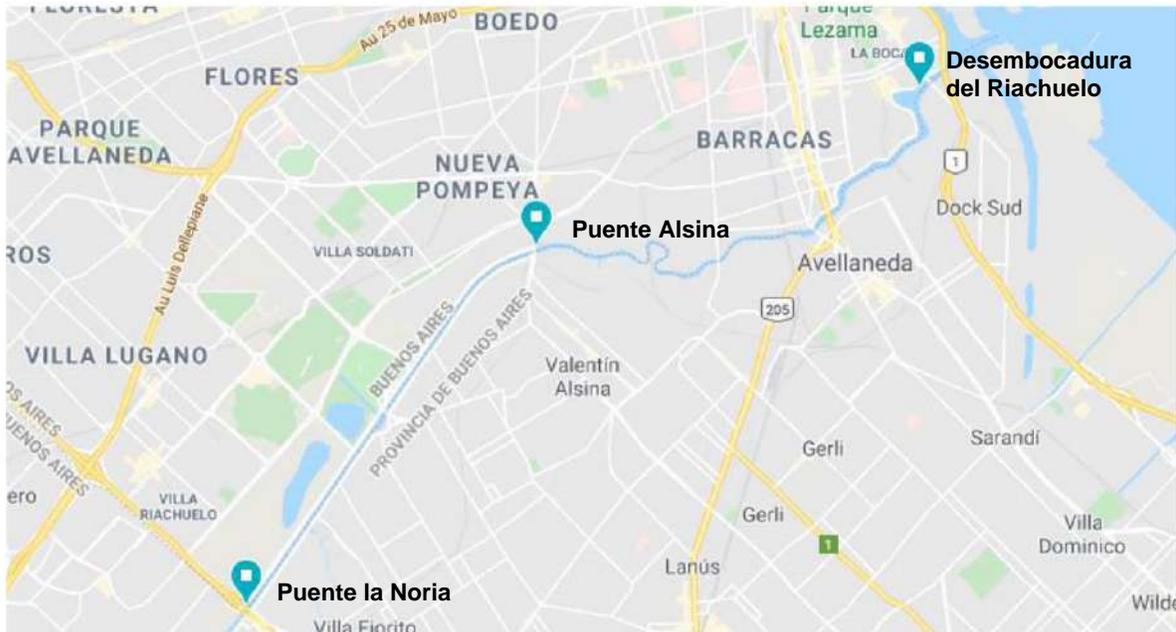
Figura 1. Ubicación de las estaciones de muestreo en el Riachuelo.

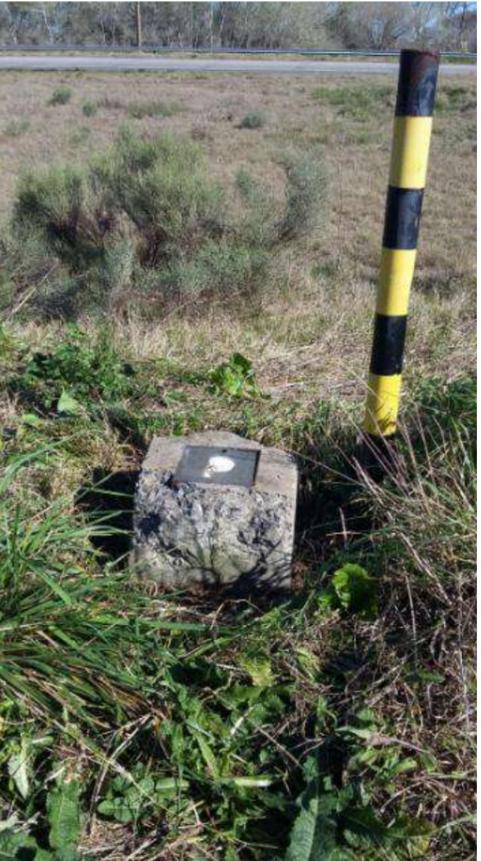
Ubicación del pozo/ acciones correctivas	Estado previo a las reparaciones	Estado actual con acondicionamiento y reparaciones
<p>17P Ruta 6, Cañuelas. Sobre la mano a San Vicente a 8 km de Cañuelas</p>

<p>Dado de protección dañado por desmalezadora. Se colocó un indicador para que sea detectado por las máquinas.</p>

<p>Se reacondicionó el dado de protección con cemento reforzado. Reparado en Agosto 2020</p>

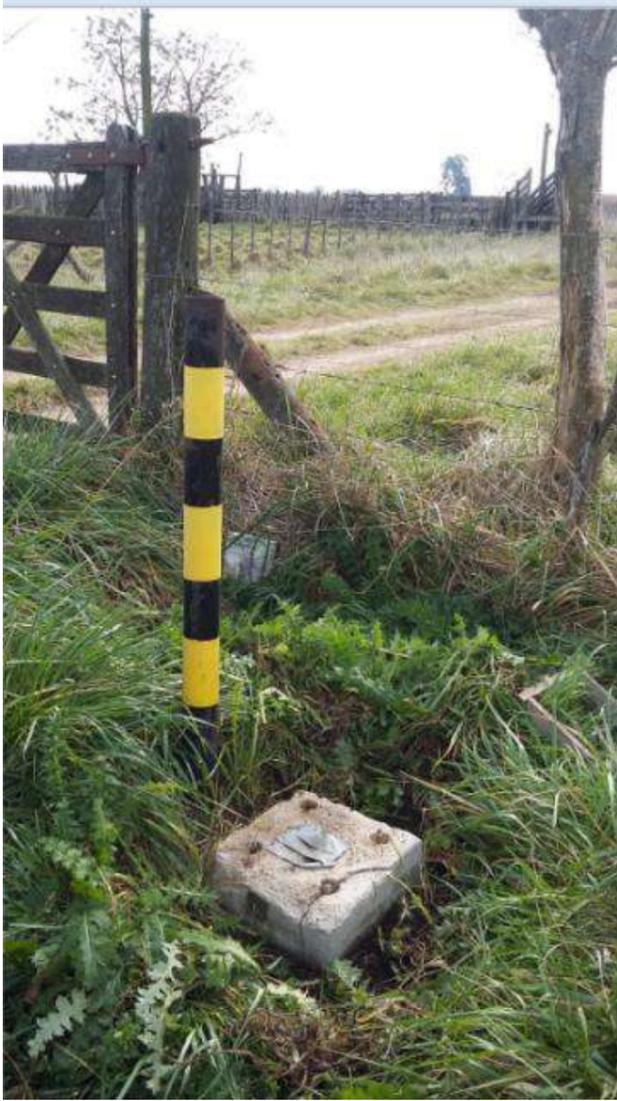
Dado roto por maquinaria vial. Tapa suelta por falta de bulones de fijación.
