CUENCA MATANZA RIACHUELO

MEDICIÓN DEL ESTADO DEL AGUA SUPERFICIAL Y SUBTERRÁNEA ANÁLISIS E INTERPRETACIÓN DE LOS RESULTADOS

Informe Trimestral | Julio-Septiembre 2020

Coordinación de Calidad Ambiental
Dirección Técnica - Dirección General Ambiental
Octubre de 2020

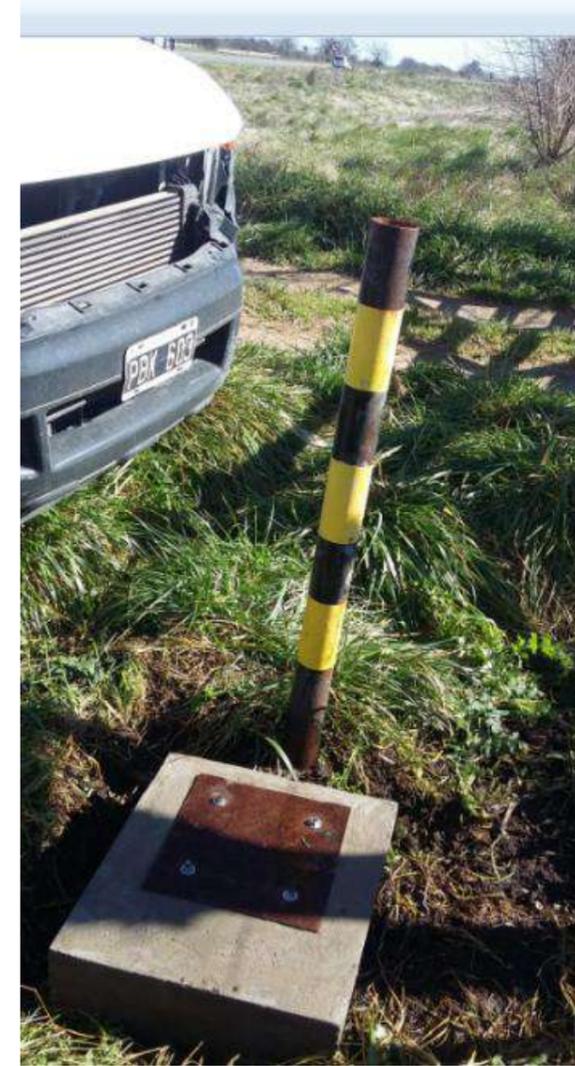
Se construyó un dado nuevo, de mayores dimensiones. Tapa recuperada. Reparado en Agosto 2020

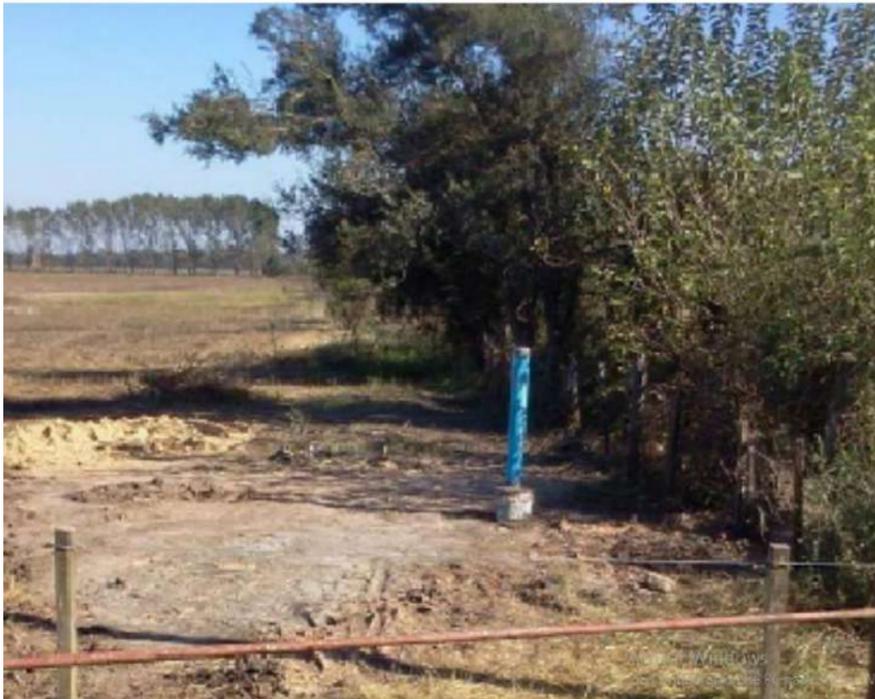
Pozo construido para estudio de los sedimentos Pampeanos y Arenas del Puelche. Se termina con una cañería que fue rota por animales del establecimiento. Pozo abierto, sin tapa.

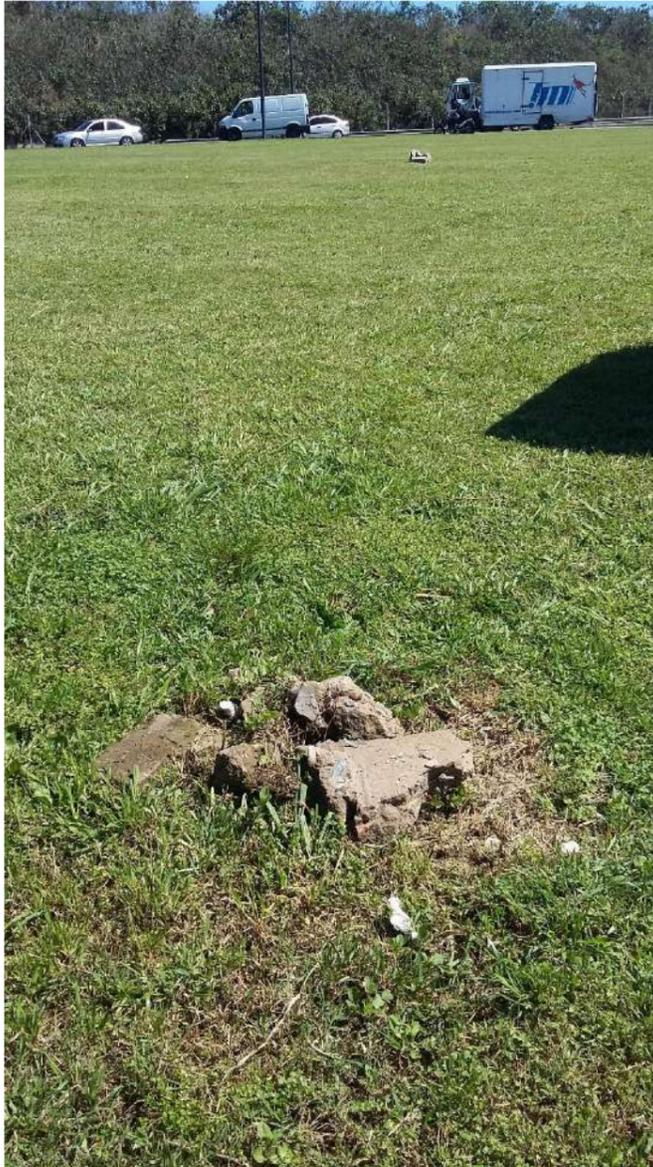
Dado de protección roto por maquinaria desmalezadora

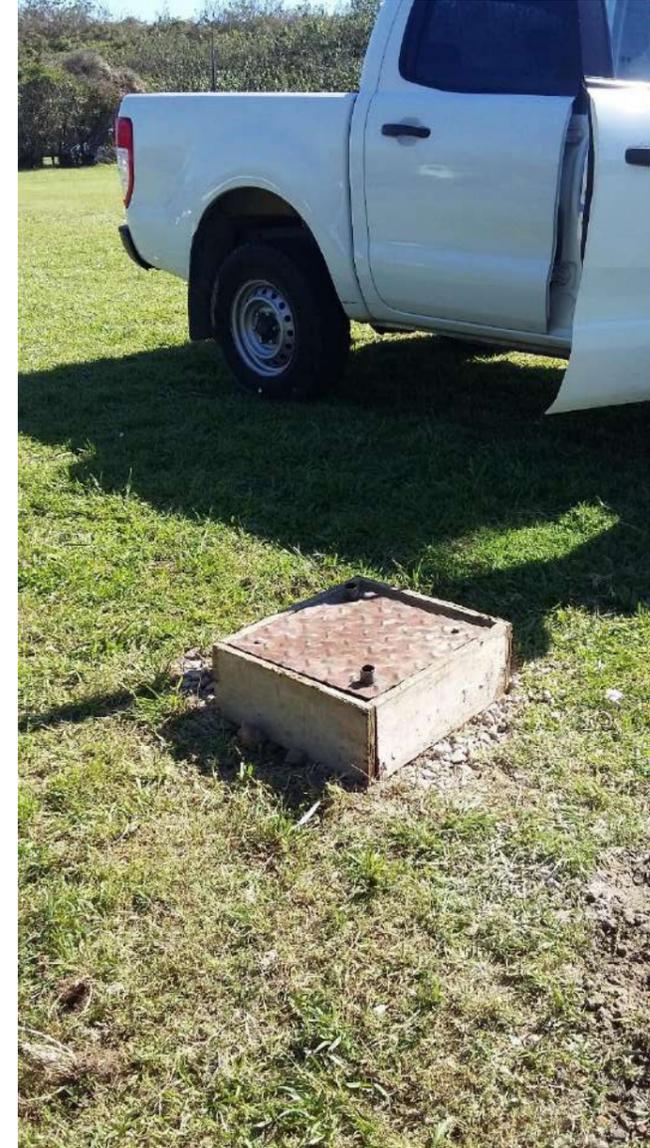
Construcción de dado nuevo con tapa recuperada. Reparado en Septiembre 2020
