CUENCA MATANZA RIACHUELO

MEDICIÓN DEL ESTADO DEL AGUA SUPERFICIAL Y SUBTERRÁNEA

ANÁLISIS E INTERPRETACIÓN DE LOS RESULTADOS

Informe Trimestral | enero-marzo 2022

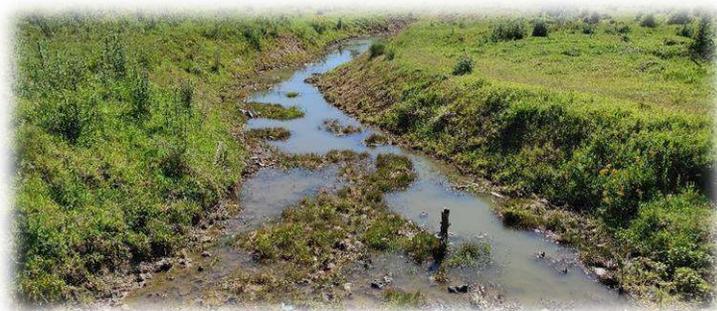
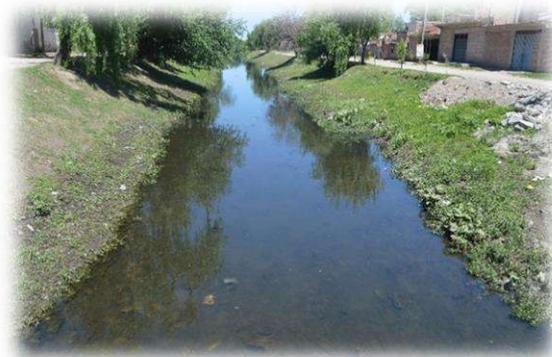
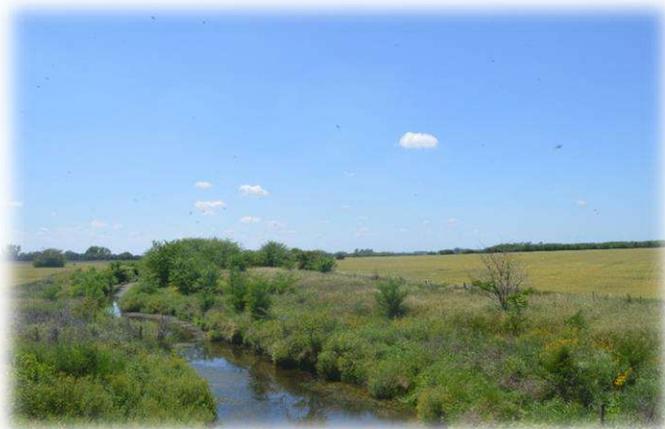
los sitios relevados. Además, en estos sitios la presencia de basura en márgenes y riberas ocurre con mucha frecuencia y la contaminación de los cauces es muy significativa, con la consecuente disminución de la biodiversidad, fundamentalmente plantas que desarrollan sus ciclos vitales en el agua y las márgenes.

Algunos de los arroyos de la CMR relevados para el cálculo del USHI. Arriba, izq a der: EM 35-ArroChac2 (Cuenca Media), EM 14-ArroSCat (Cuenca Baja); Abajo, EM 38-ArroRod (Cuenca Alta).
Fotografías de noviembre de 2021.

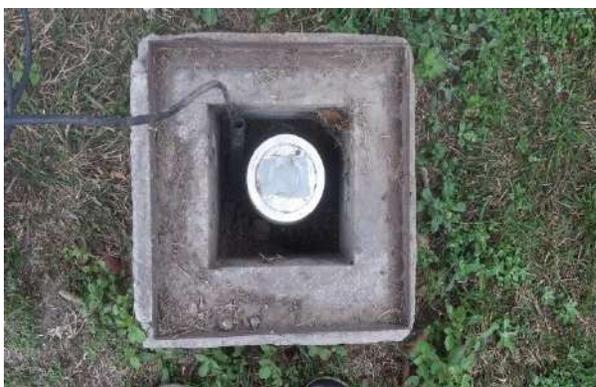
Figura 3.1.2. pozo 37P, vandalizado, sin tapa

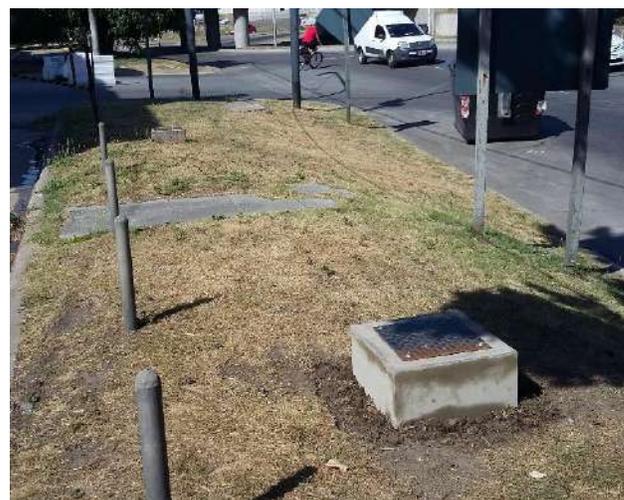
Figura 3.1.3. Con reparación finalizada.

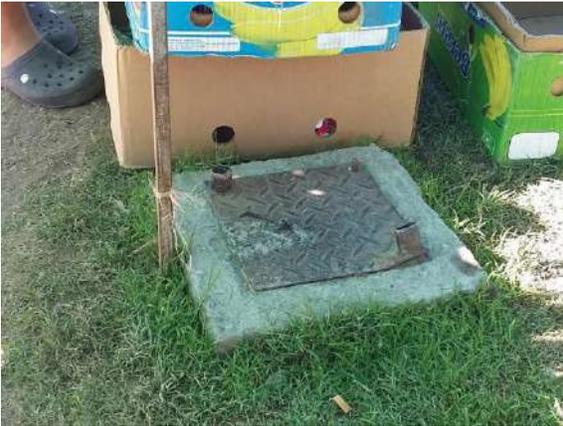
Se presenta, a continuación, en las Figura 4.1.4 y 4.1.5, el estado previo y las reparaciones efectuadas en el piezómetro 13P ubicado en la plazoleta de Virrey del Pino, La Matanza.

Figura 4.1.4. Pozo 13P, previo a la reparación. Figura 4.1.5. Luego de reforzar el dado de protección.

En este caso, se reforzó el dado de protección de la boca del pozo, para darla mayor rigidez al mismo y mejorar el cierre/sujeción de la tapa metálica.

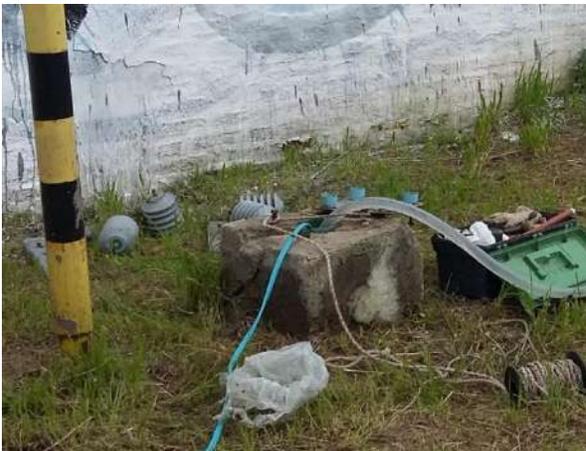
En las imágenes que se presentan a continuación, se pueden ver los estados del pozo 31P. En la Figura 4.1.6 se presenta; estado del mismo durante la campaña de monitoreo y en la Figura 4.1.7, luego de efectuar las tareas de reparación.

Figura 4.1.6. Estado previo ante de reparar.

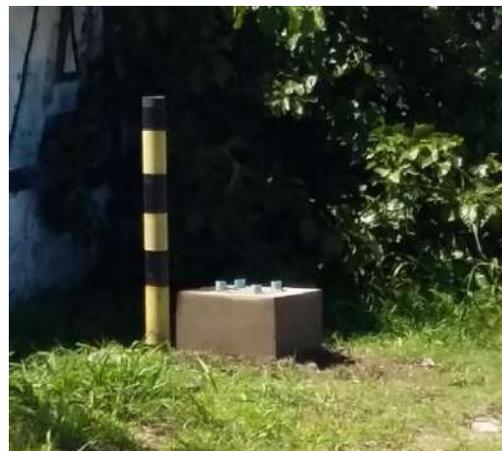
Figura 4.1.7. Al finalizar la reparación.
