Sistema de Indicadores de ACUMAR

Informe trimestral
Febrero 2021

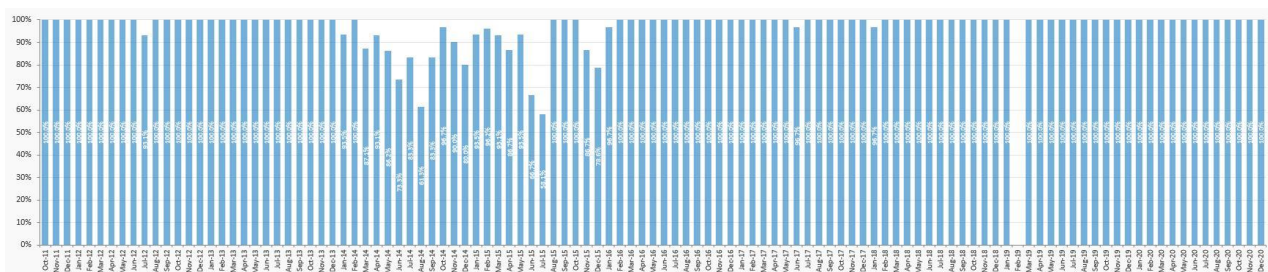
Gráfico 7. Cumplimiento del estándar de calidad de aire

Para el cuarto trimestre de 2020 (octubre, noviembre y diciembre) se puede observar el 100% de cumplimiento de los parámetros regulados en la Resolución N° 2/2007 (CO 1 y 8 h, O₃ 1 y 8 h, NO₂ 1 h, SO₂ 3 y 24 h y PM₁₀ 24 h).
