# Dossier 1 de Octubre, Lomas de Zamora

Marzo 2020

Dirección de Salud y Educación Ambiental (DSyEA)

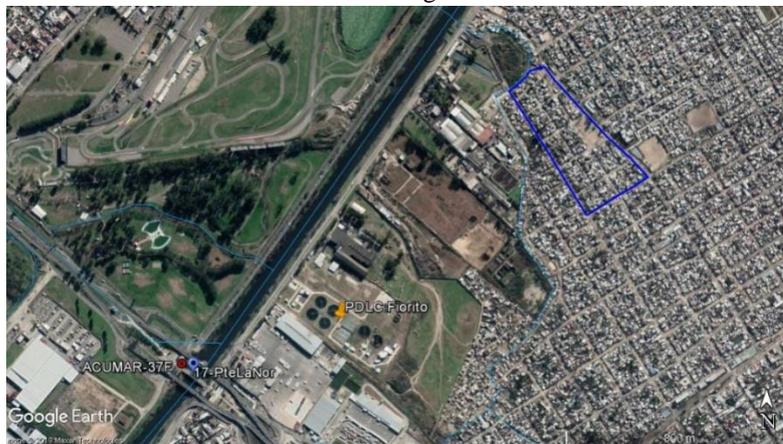
**Figura 8.** Imagen satelital de 1 de Octubre – Lomas de Zamora, y Estaciones de monitoreo. Soporte: Google Earth

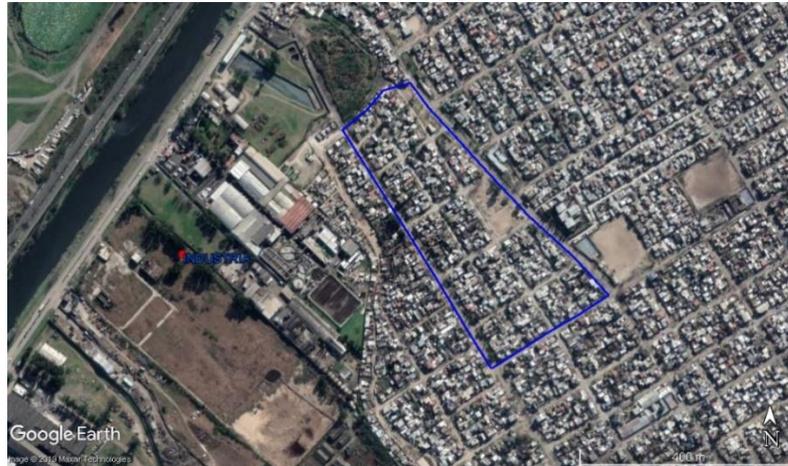
**Figura 9.** 1 de Octubre – Lomas de Zamora, y pasivos ambientales. Soporte: Google Earth.
