# Dossier 2 de Mayo, Lomas de Zamora

Mayo 2020

Dirección de Salud y Educación Ambiental (DSyEA)

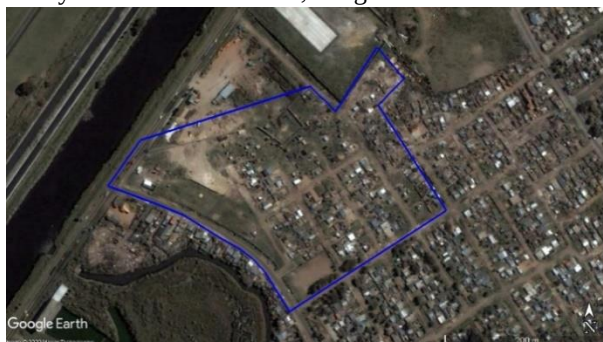
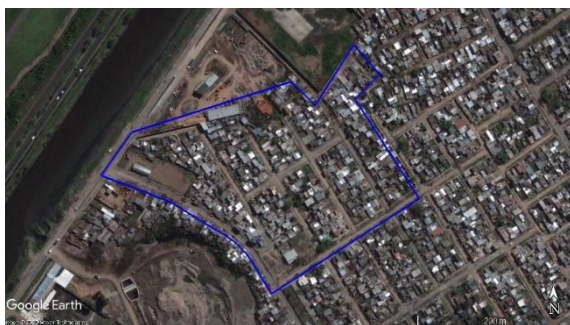
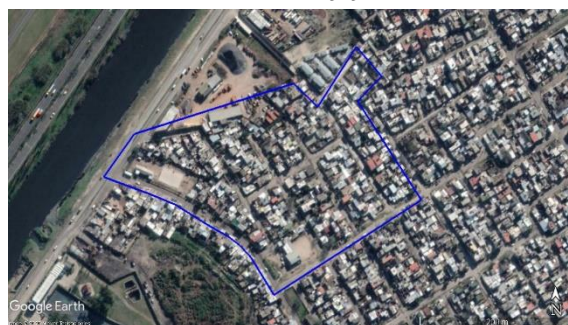
**Figura 2.** 2 de Mayo - Lomas de Zamora, imagen satelital del 2000. Soporte: Google Earth

**Figura 3.** 2 de Mayo - Lomas de Zamora, imagen satelital del 2010. Soporte: Google Earth

**Figura 4.** 2 de Mayo - Lomas de Zamora, imagen satelital del 2019. Soporte: Google Earth

En las imágenes precedentes no se observan cambios significativos en la superficie construida entre 2010 y 2019.

A continuación se presentan tres imágenes satelitales del barrio que evidencian que no hubo cambios significativos en la superficie construida; fueron seleccionadas en función de los siguientes cortes temporales:

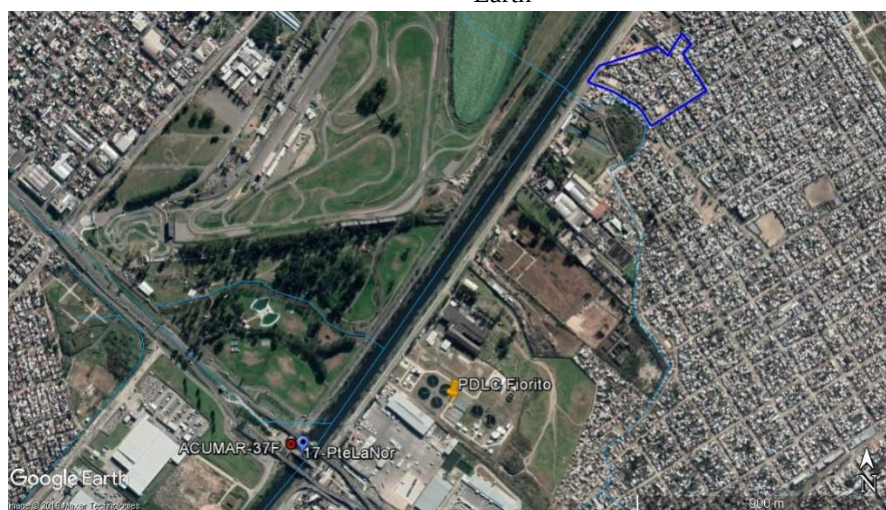
**Figura 8.** Imagen satelital de 2 de Mayo – Lomas de Zamora, y Estaciones de monitoreo. Soporte: Google Earth

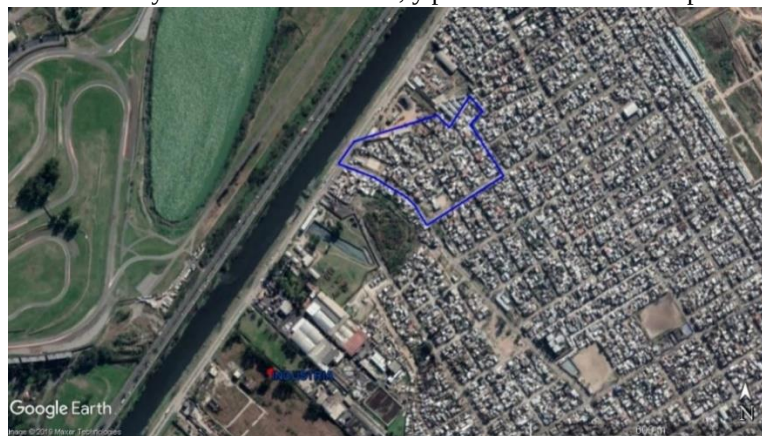
**Figura 9.** 2 de Mayo – Lomas de Zamora, y pasivos ambientales. Soporte: Google Earth.

En relación a los pasivos ambientales<sup>47</sup>, a menos de 600 metros del barrio en estudio se hallaba una industria que se dedicaba a la fabricación de productos de la refinación del petróleo.
