# Dossier 30 de Agosto, Lomas de Zamora

Marzo 2020

Dirección de Salud y Educación Ambiental (DSyEA)

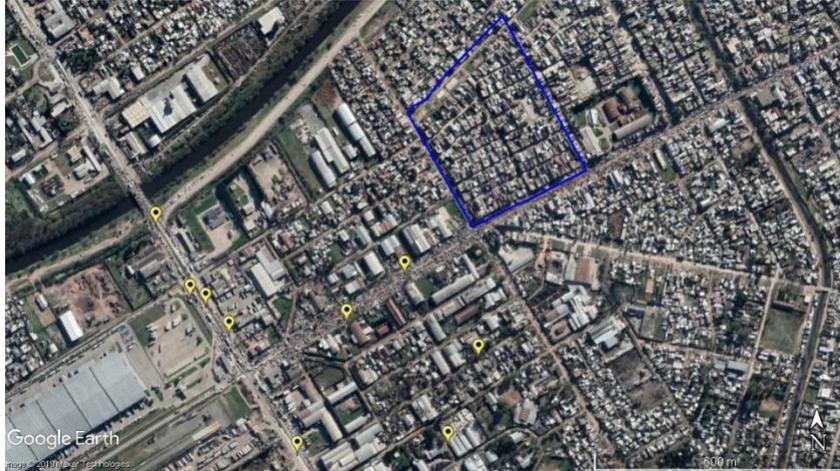
**Figura 7.** 30 de Agosto – Lomas de Zamora, y establecimientos no críticos. Soporte: Google Earth.

En las entrevistas comunitarias se refirió que en el barrio se perciben olores provenientes de una fábrica de alimentos balanceados ubicada en la Av. Olimpo.

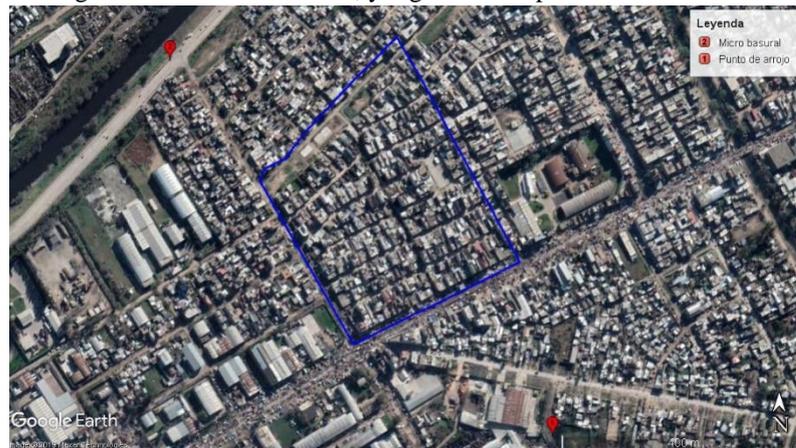
Respecto a los lugares de disposición de residuos<sup>30</sup>, a menos de 300 metros se localizan un (1) micro basural y un (1) punto de arrojó.

**Figura 8.** 30 de Agosto – Lomas de Zamora, y lugares de disposición de residuos. Soporte: Google Earth.

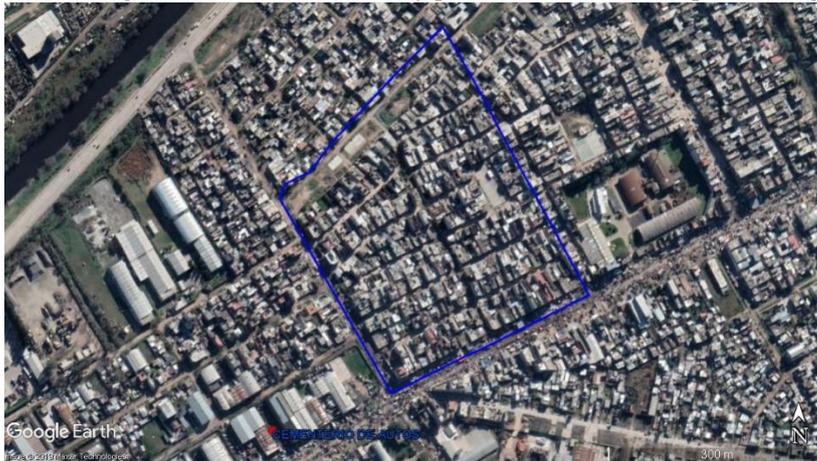
En relación a los pasivos ambientales<sup>37</sup>, a menos de 200 metros del barrio se localiza un (1) cementerio de automóviles.

**Figura 10.** 30 de Agosto – Lomas de Zamora, y pasivos ambientales. Soporte: Google Earth.

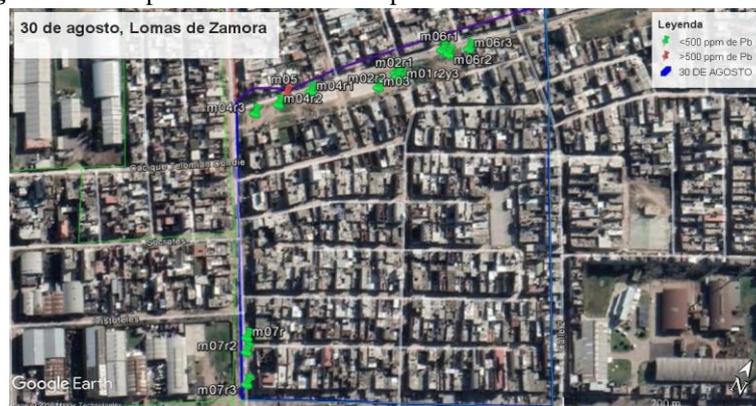
**Figura 11.** Mapa con distribución de puntos de muestreo realizado el 30/09/2019

El 30 de septiembre de 2019, junto con el equipo de la USAm, el equipo de Toxicología Ambiental de la DSyEA llevó a cabo mediciones del suelo superficial utilizando el equipo portátil de fluorescencia de rayos X (XRF). Se tomaron muestras en sitios de quema y en microbasurales en los que se observaron restos de Residuos de Aparatos Eléctricos y Electrónicos (RAEE) y Residuos Sólidos Urbanos (RSU), y también se realizaron mediciones en espacios recreativos cercanos a los puntos muestreados.

Se encontraron valores de elementos químicos por encima de los establecidos por la normativa vigente (Ley 24.051. DR 831/93):
