# Dossier Caridad 1, La Matanza

Febrero 2020

Dirección de Salud y Educación Ambiental (DSyEA)

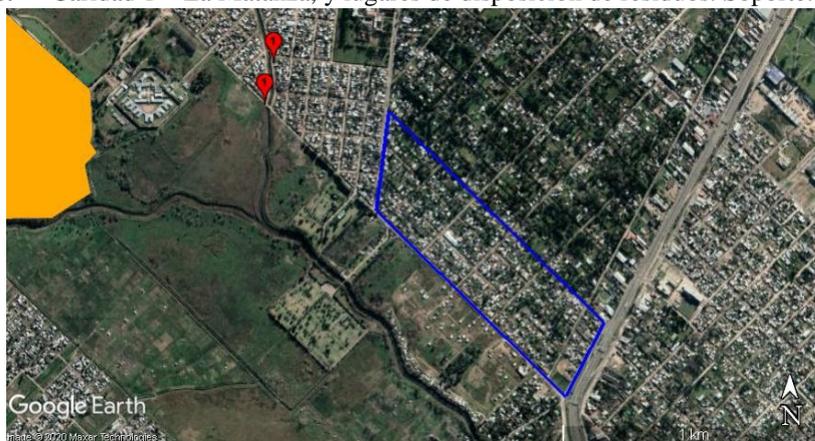
**Figura 6.** Caridad 1 – La Matanza, y lugares de disposición de residuos. Soporte: Google Earth.

Respecto a los lugares de disposición de residuos<sup>28</sup>, a menos de 6500 metros del barrio se localizan dos (2) puntos de arrojó. Asimismo, a 1.100 metros se encuentra el Complejo Ambiental de la Coordinación Ecológica Área Metropolitana Sociedad del Estado (CEAMSE) en González Catán.

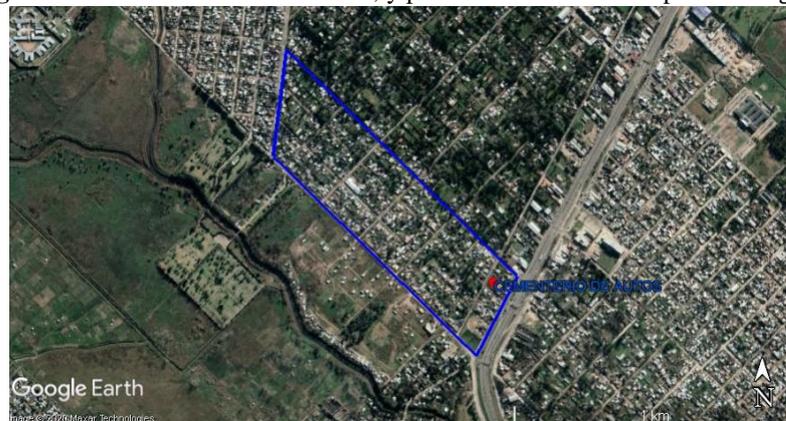
**Figura 8.** Caridad 1 – La Matanza, y pasivos ambientales. Soporte: Google Earth.

En relación a los pasivos ambientales<sup>36</sup>, dentro del barrio se localiza un (1) cementerio de automóviles.
