Dosier El Parque, Esteban Echeverría

Diciembre 2019

Dirección de Salud y Educación Ambiental (DSyEA)

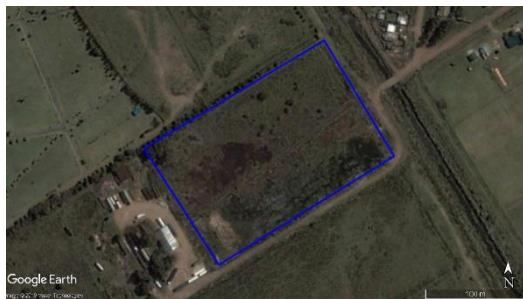
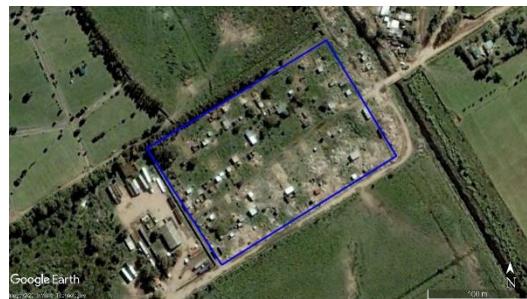
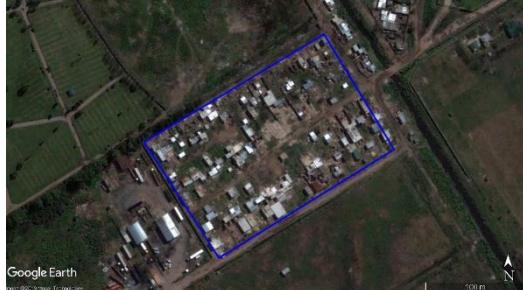
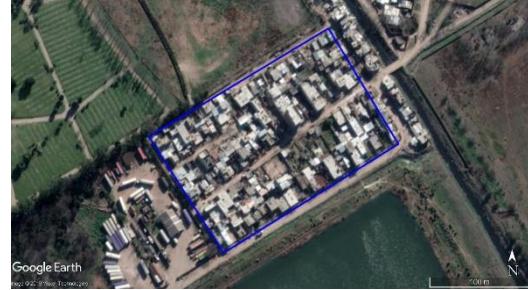
Figura 2. El Parque - Esteban Echeverría, imagen satelital del 2000. Soporte: Google Earth

Figura 3. El Parque - Esteban Echeverría, imagen satelital del 2008. Soporte: Google Earth

Figura 4. El Parque - Esteban Echeverría, imagen satelital del 2010. Soporte: Google Earth

Figura 5. El Parque - Esteban Echeverría, imagen satelital del 2019. Soporte: Google Earth

En las imágenes precedentes se observa que entre 2010 y 2019 aumentó la superficie construida.

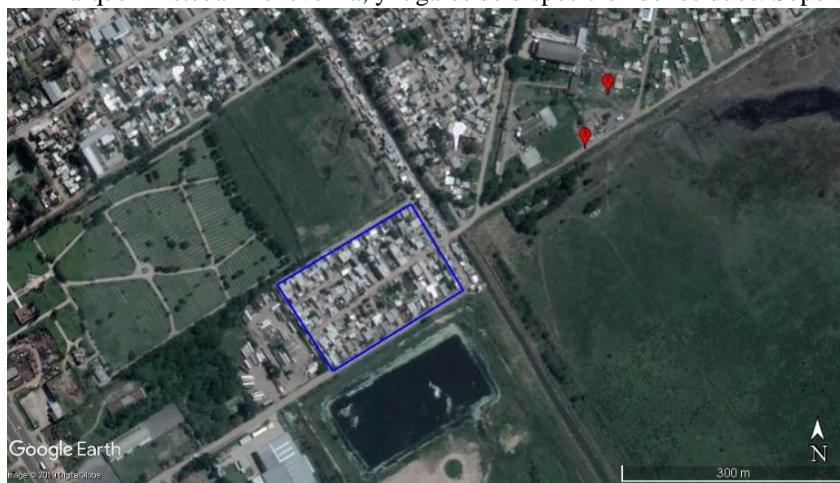
Respecto a los lugares de disposición de residuos²⁶, a menos de 300 metros del barrio se localizan dos (2) micro basurales.

Figura 8. El Parque – Esteban Echeverría, y lugares de disposición de residuos. Soporte: Google Earth.

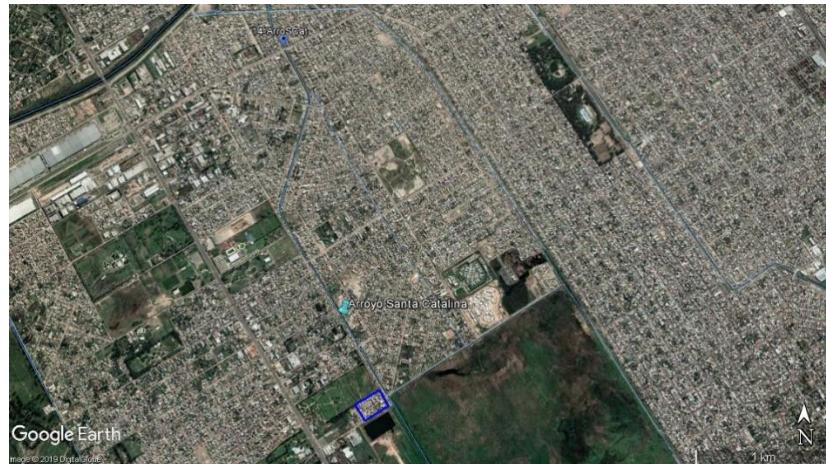
Figura 9. Imagen satelital de El Parque – Esteban Echeverría, y Estaciones de monitoreo. Soporte: Google Earth

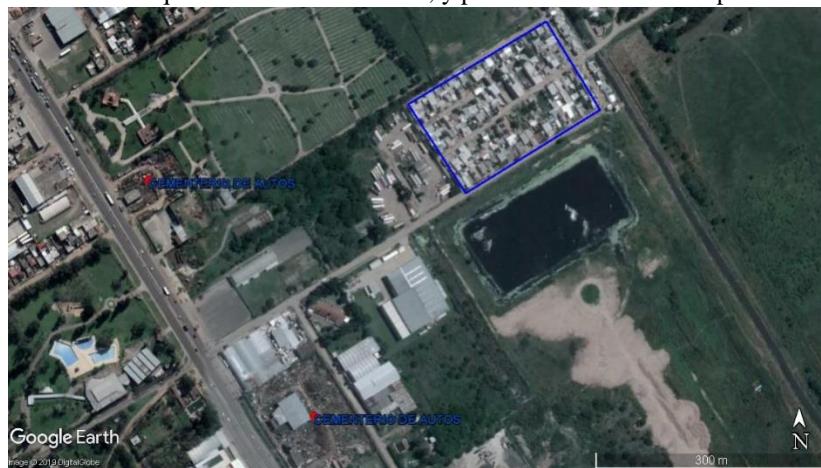
Figura 10. El Parque – Esteban Echeverría, y pasivos ambientales. Soporte: Google Earth.
