# Dossier El Tizón B, La Matanza

Marzo 2020

Dirección de Salud y Educación Ambiental (DSyEA)

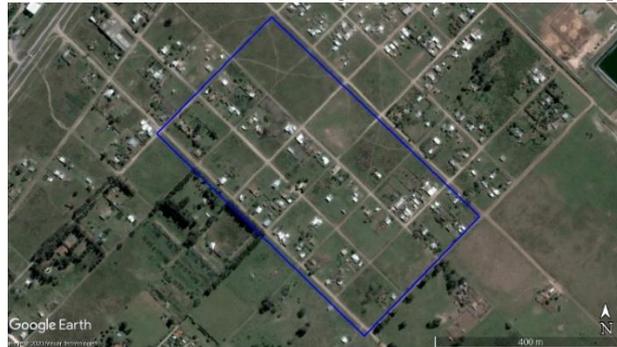
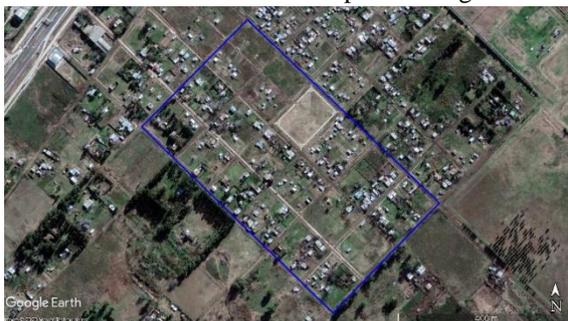
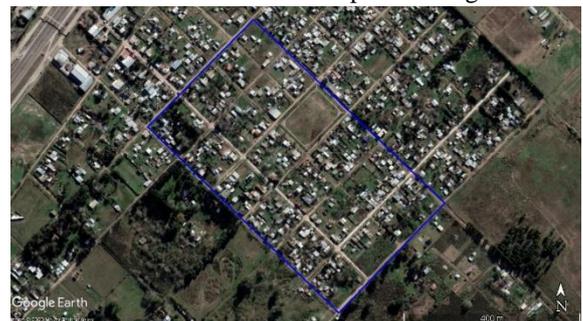
A continuación se presentan tres imágenes satelitales del barrio que evidencian el aumento de la superficie construida; fueron seleccionadas en función de los siguientes cortes temporales:

En las imágenes precedentes se observa que entre 2010 y 2019 aumentó la superficie construida.

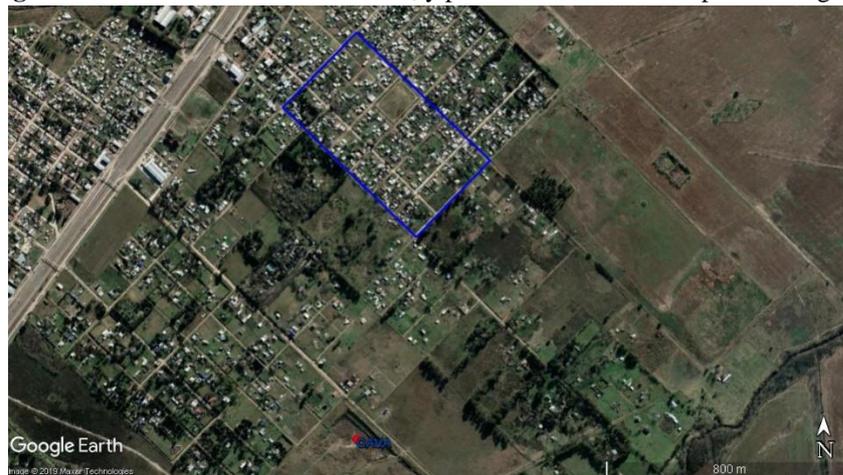
**Figura 7.** EL Tizón B – La Matanza, y pasivos ambientales. Soporte: Google Earth.

En relación a los pasivos ambientales<sup>32</sup>, en los alrededores del barrio se localiza una (1) cava ubicada a menos de 700 metros. En noviembre del 2019 se envió vía e-mail la localización del sitio a la Subsecretaría de Espacios Públicos del Municipio.

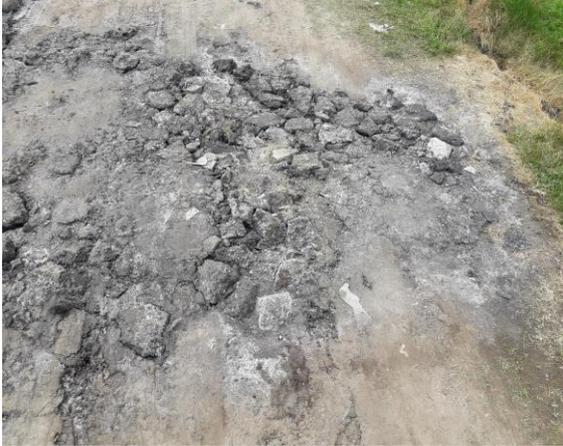
**Foto 1.** Restos de fundición, los cuales se utilizaron para rellenar la calle.

El 13 y 18 de septiembre y el 03 de octubre de 2019, el equipo de Toxicología de la DSyEA realizó la evaluación de metales en suelo con el equipo portátil de fluorescencia de rayos X (XRF) en sitios de esparcimiento y recreación, como así también espacios comunes de las UREM Cruz del Sur, Cruz del Sur 2 y El Tizón B. Asimismo, se realizaron mediciones en los restos de escombros de fundición industrial que se encontraban en dos (2) puntos de los barrios con el fin de rellenar las calles de tierra, uno de los cuales fue identificado durante una recorrida territorial realizada por el equipo de la DSyEA en octubre 2019; sobre este sitio, una vecina manifestó que sus hijos presentaron problemas respiratorios que iniciaron con la aparición de esos residuos en la calle.

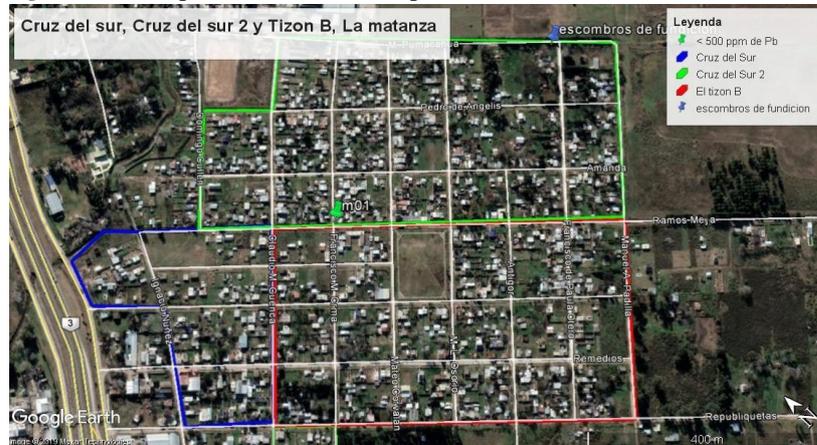
**Figura 10.** Mapa de distribución de puntos de muestreo realizado el 03/10/2019.

El punto de muestreo que correspondió a restos de escombros de una fundición (punto M1 correspondiente al muestreo del 03 de octubre), presentó valores que excedían los establecidos por la normativa vigente<sup>33</sup> para los siguientes elementos: antimonio (Sb), bario (Ba), cadmio (Cd), cobre (Cu), mercurio (Hg), molibdeno (Mo) y zinc (Zn). Los puntos de muestreo restantes presentaron valores que excedían los establecidos por la normativa para el bario (Ba). Se notificó a la Subsecretaría de Medio Ambiente y Desarrollo Sustentable del Municipio sobre los resultados de la evaluación realizada en 03 de octubre de 2019, y las autoridades locales realizaron una inspección; luego se informó a la Dirección de Evaluación de Impacto Ambiental y Social de ACUMAR.

En relación al mercurio, a la fecha no se ha podido corroborar resultados obtenidos y la fidelidad en la medición de este elemento en particular. Por lo tanto, en las áreas donde se haya detectado este metal se recomienda hacer una nueva evaluación con otra metodología de estudio para corroborar la presencia del mercurio.
